平成 24 年 7 月 3 日
九州地方整備局

梅雨前線の活発な活動による豪雨（第 9 報）

直轄河川関係被害情報：堤防決壊位置図

別添資料1

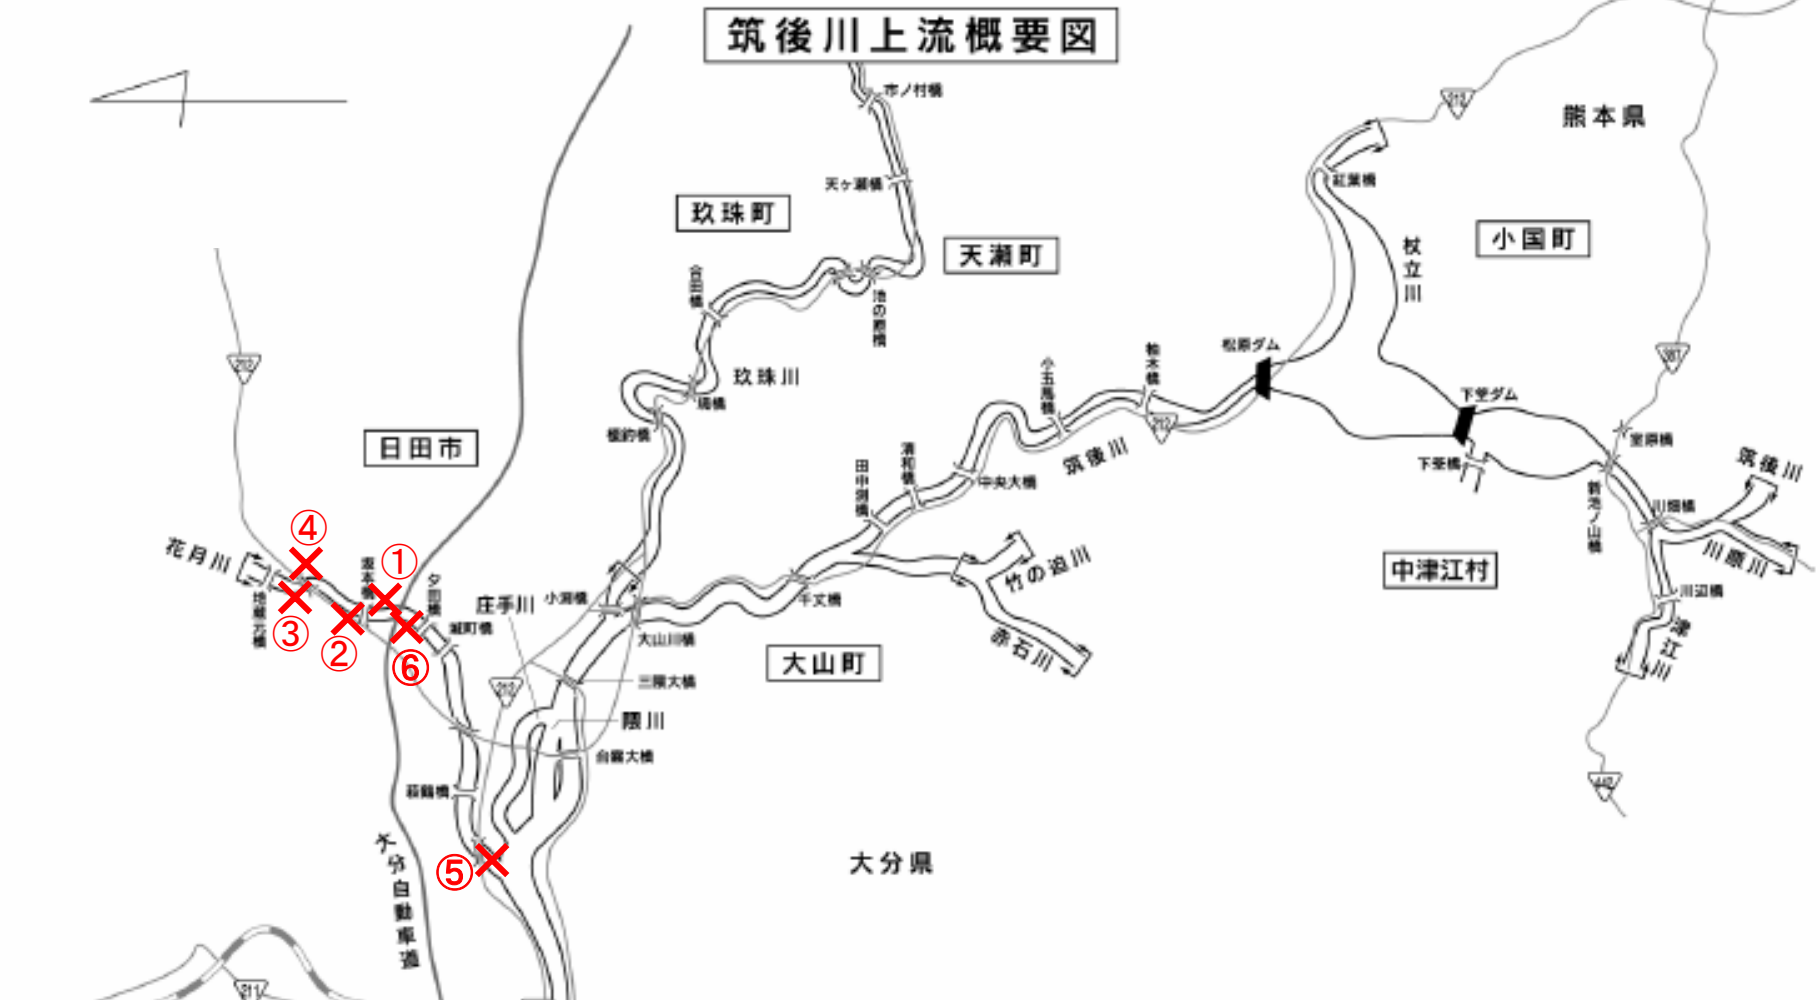
- ① 筑後川水系花月川5k800左岸 (日田市天神町) にて破堤 L=100m
- ② 筑後川水系花月川6k200右岸 (日田市坂井町) にて破堤 L=100m
- ③ 筑後川水系花月川7k700右岸 (日田市清水町) にて河岸崩壊 L=20m
- ④ 筑後川水系花月川7k800左岸 (日田市藤山町) にて破堤 L=200m
- ⑤ 筑後川水系花月川0k400両岸 (日田市友田町) にて破堤 L=30m
- ⑥ 筑後川水系花月川5k600右岸 (日田市清水町) にて破堤 L=30m

河川名	距離標	左右岸	被害状況	場所
①	花月川	5/800付近	左岸	堤防決壊 約100m (調査中)	日田市天神町
②	花月川	6/200付近	右岸	堤防決壊 約100m (調査中)	日田市坂井町
③	花月川	7/700付近	右岸	河岸崩壊 約20m (調査中)	日田市清水町
④	花月川	7/800付近	左岸	堤防決壊 約200m (調査中)	日田市藤山町
⑤	花月川	0/400付近	両岸	堤防決壊 約30m (調査中)	日田市友田町
⑥	花月川	5/600付近	右岸	堤防決壊 約30m (調査中)	日田市清水町
