梅雨前線に伴う平成24年7月13・14日出水について（速報）  
（矢部川水系、筑後川水系、山国川水系、遠賀川水系、六角川水系）

九州地方整備局

平成24年7月15日

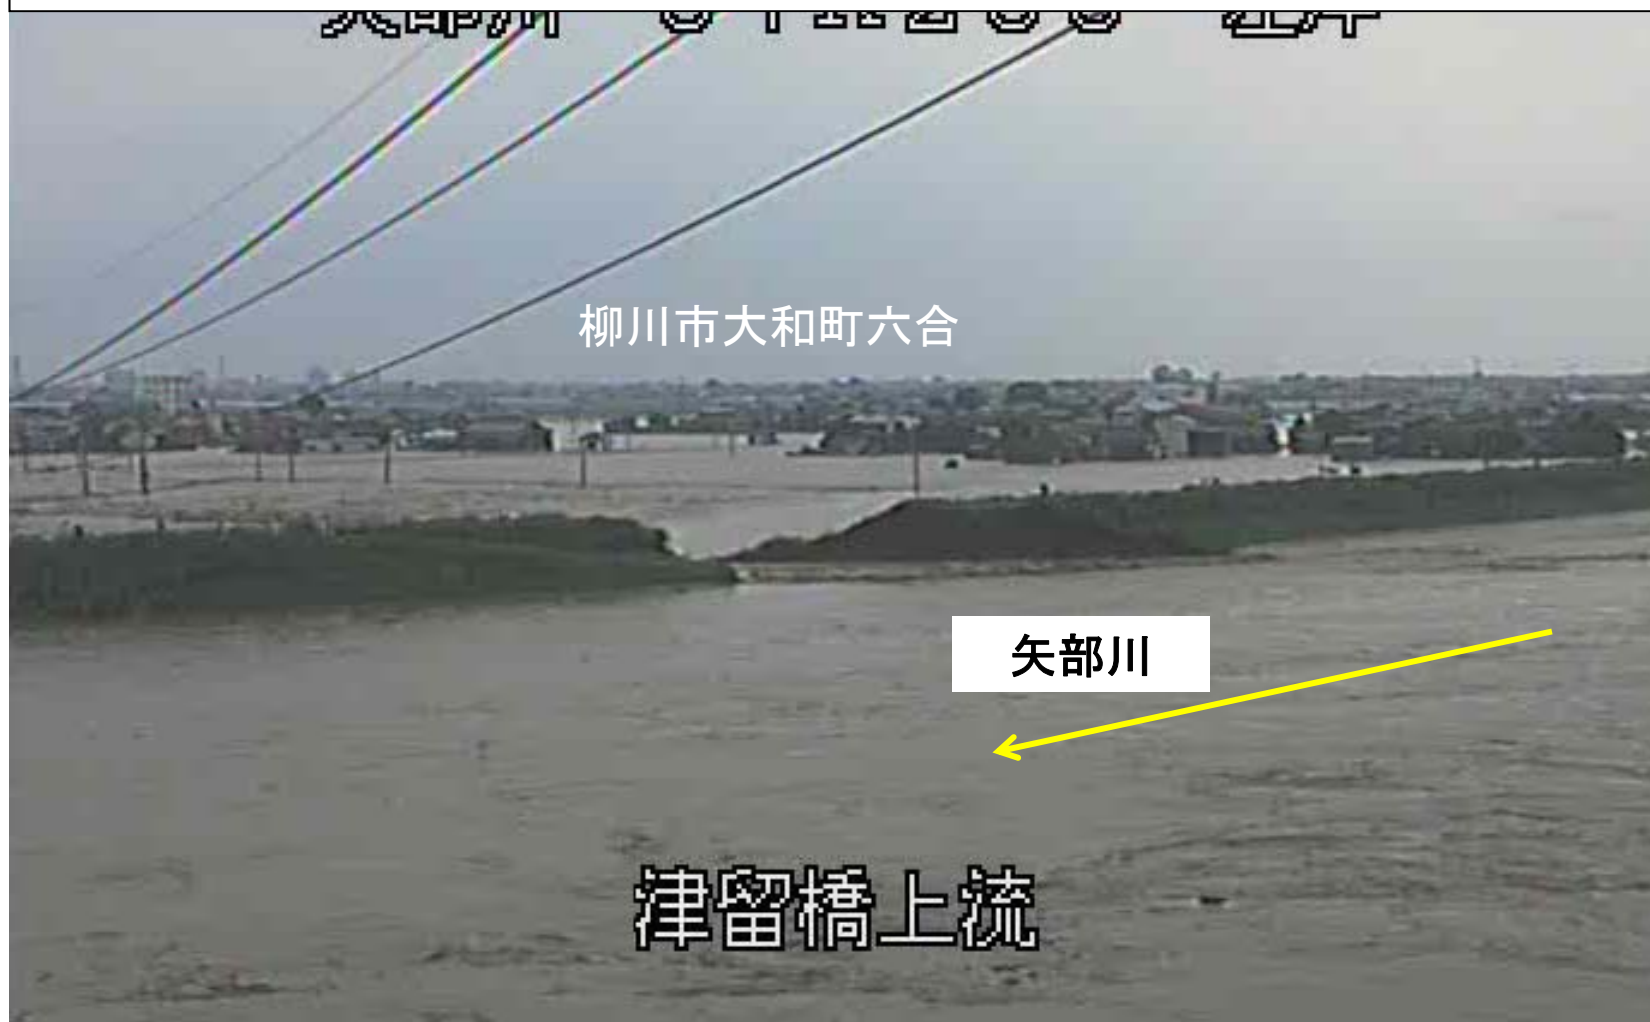
7月14日14:30時点 矢部川右岸7k300(堤防決壊状況)

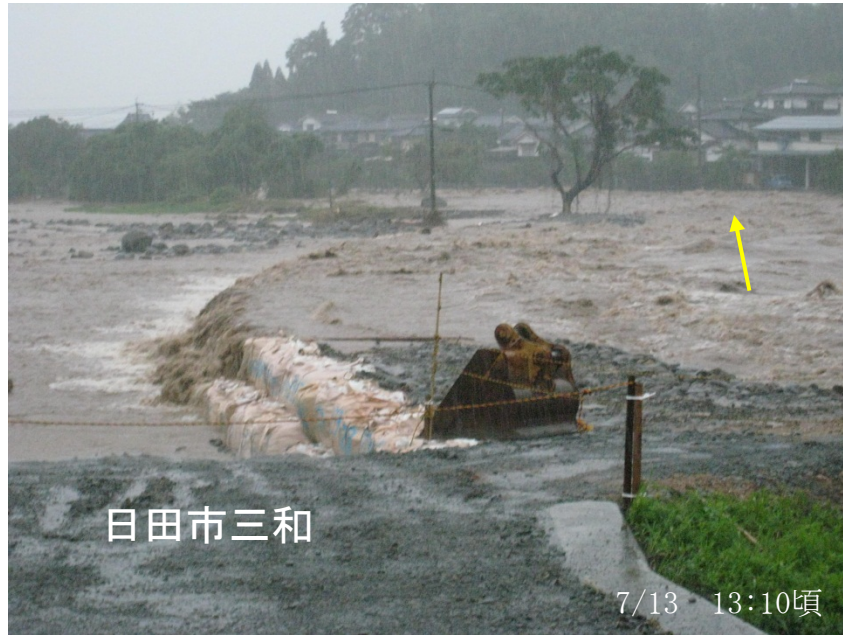
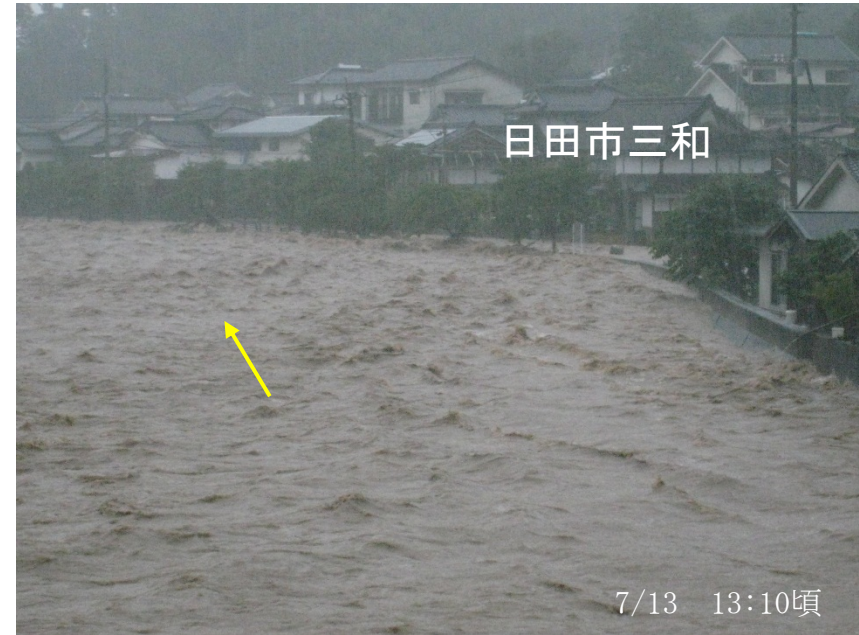
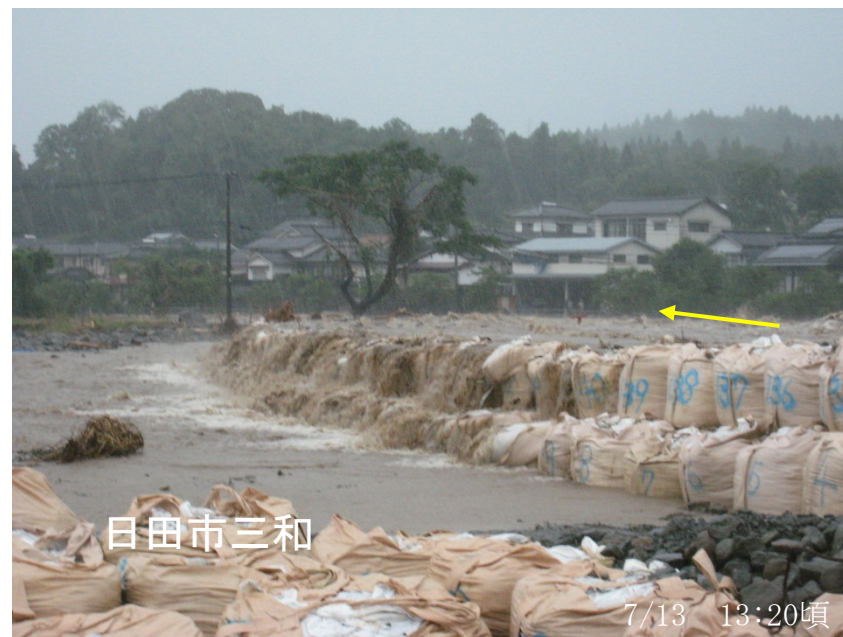
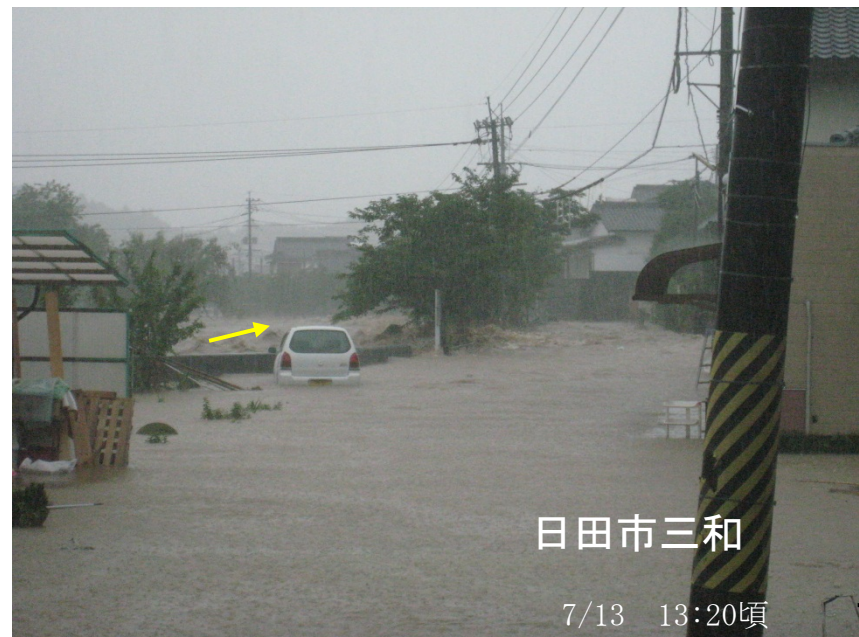
# 4. 出水状況写真③(筑後川水系花月川 8k000付近)

## 地蔵元橋下流の流下状況

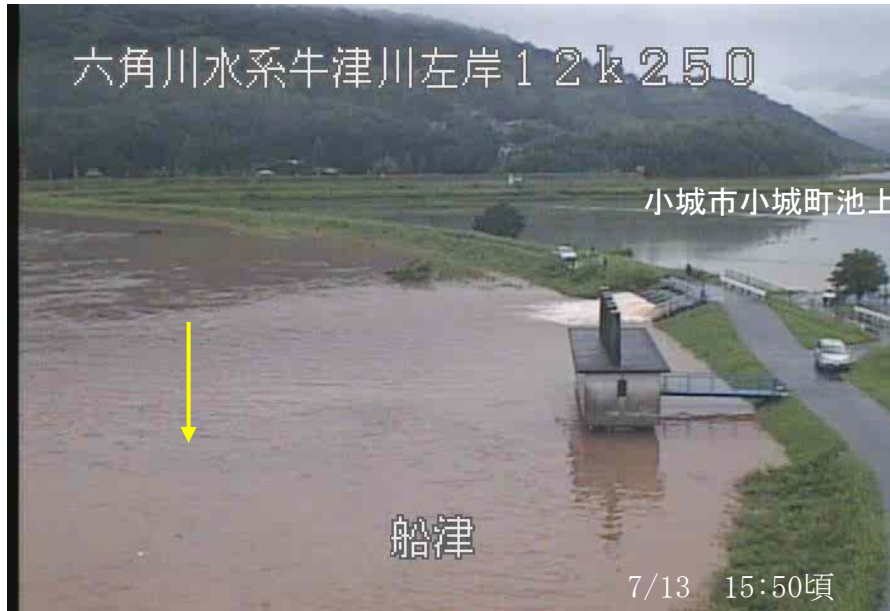
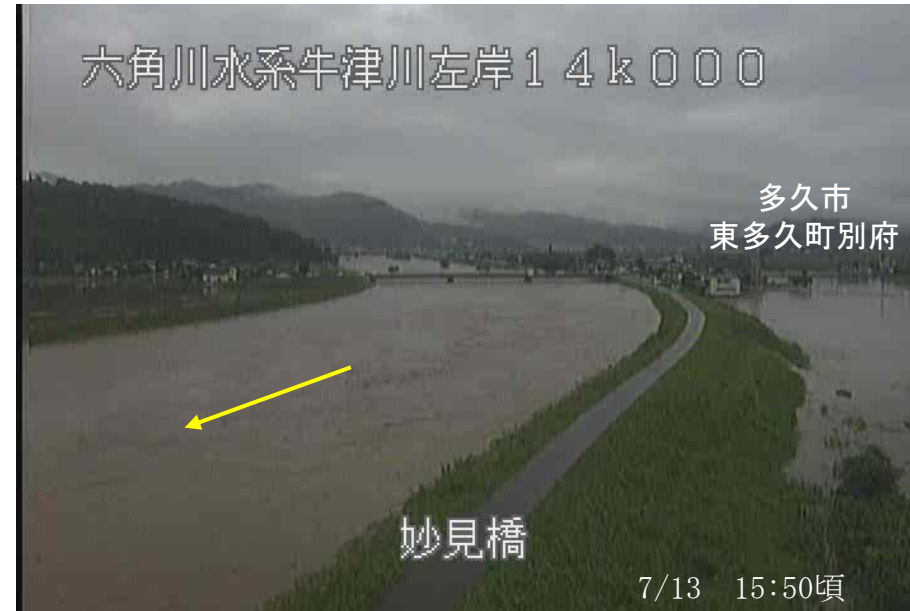
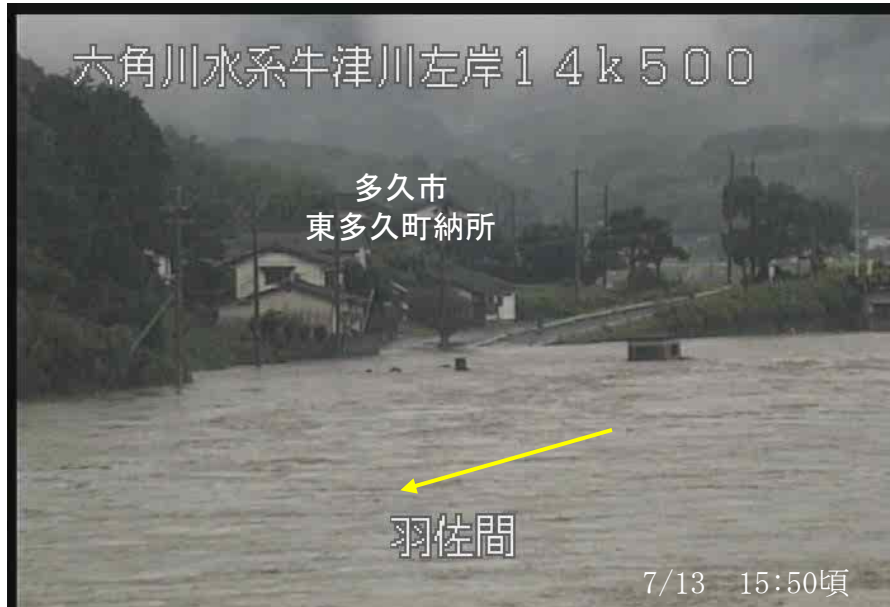
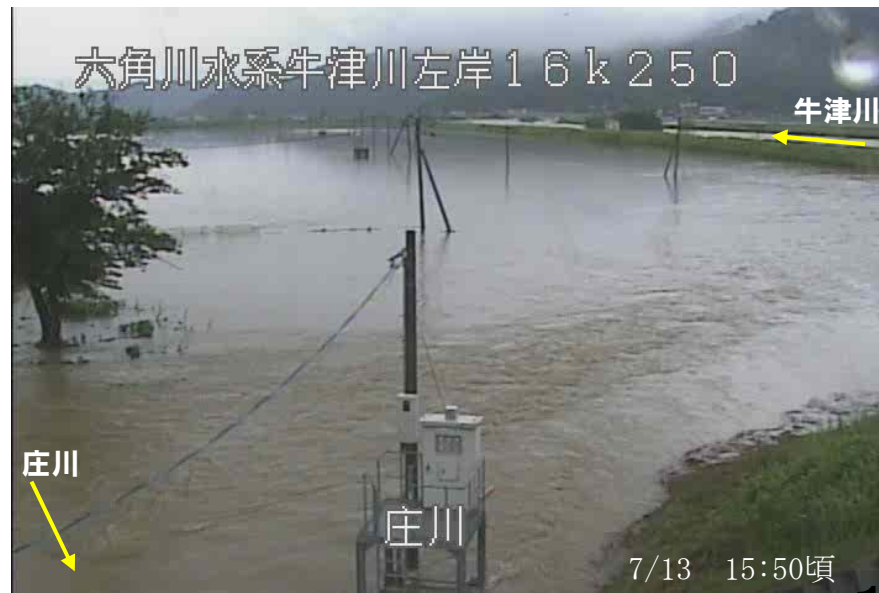
# 4. 出水状況写真④(六角川水系牛津川)

## 牛津川流下状況
