平成 24 年 7 月 26 日

九州地方整備局

### 梅雨前線に伴う平成24年7月13・14日出水について（速報版第2報） 【矢部川水系、筑後川水系、山国川水系、遠賀川水系、六角川水系】

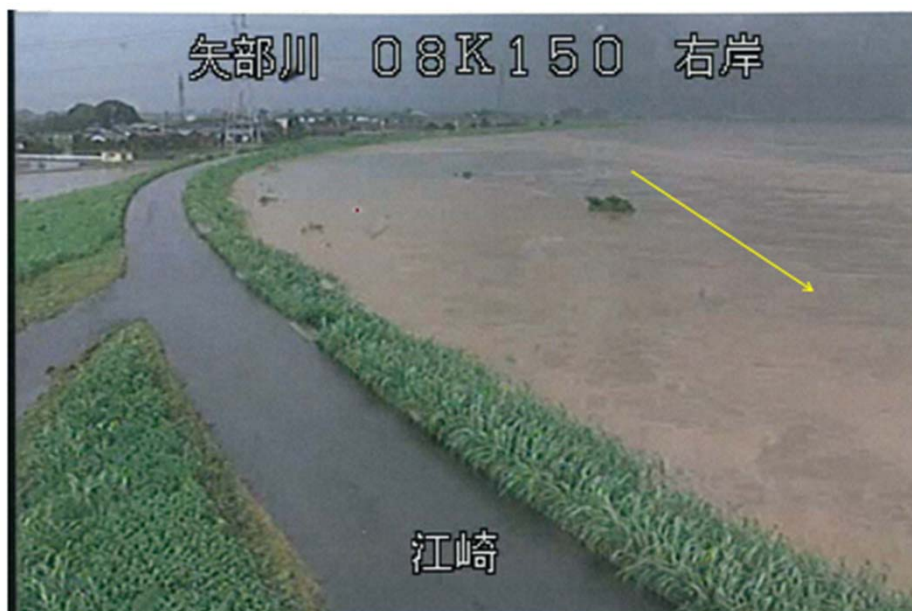
全川にわたって水位が高い危険な状態が続いた矢部川  
（柳川市大和町六合：矢部川8k150付近）

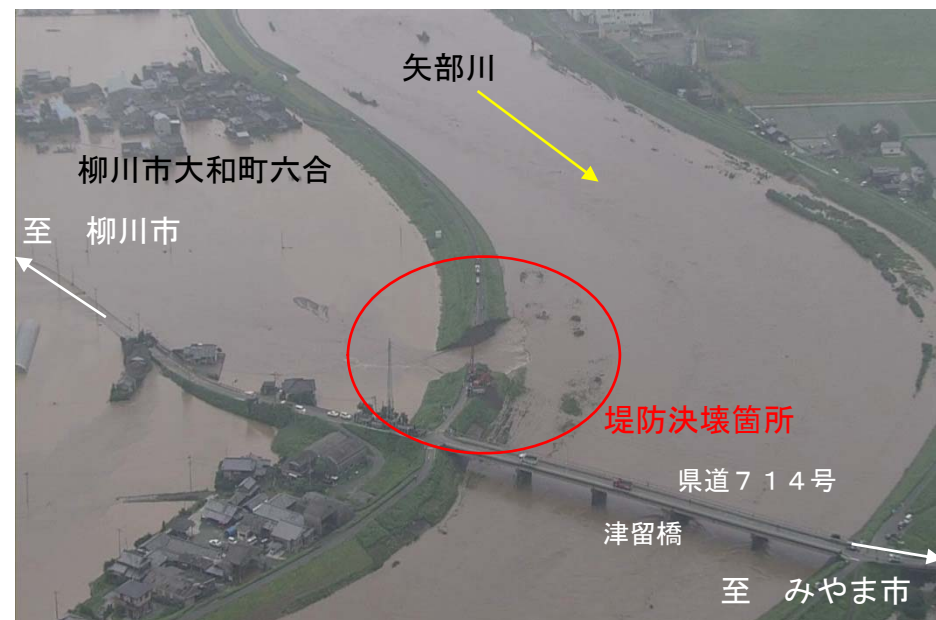
堤防が決壊した矢部川  
（柳川市大和町六合：矢部川津留橋上流7k300付近）

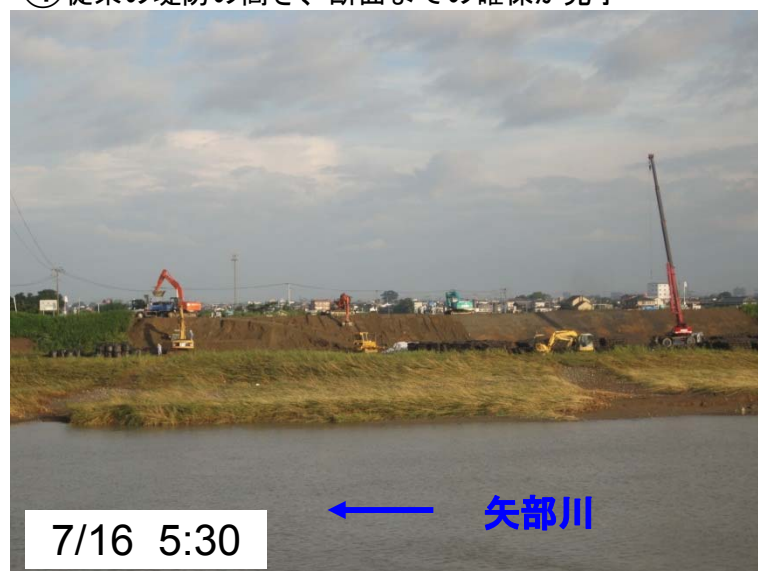
④従来の堤防の高さ、断面までの確保が完了

○矢部川水系矢部川の堤防決壊箇所では、7月14日16時から約64時間の連続作業を行い、7月17日7時30分により応急対策工事が完了しました。

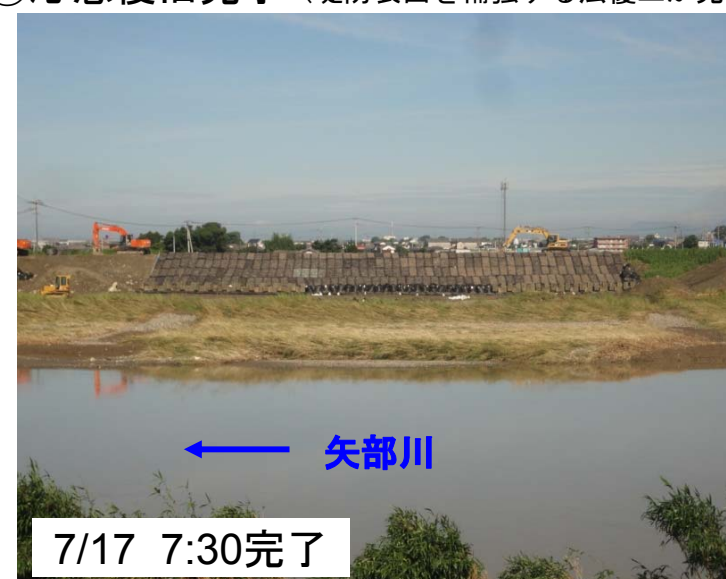
⑤応急復旧完了（堤防表面を補強する法覆工が完了）

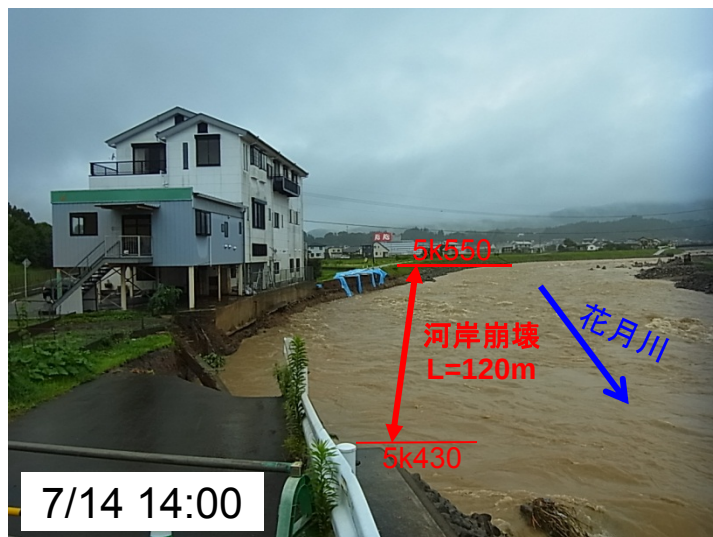
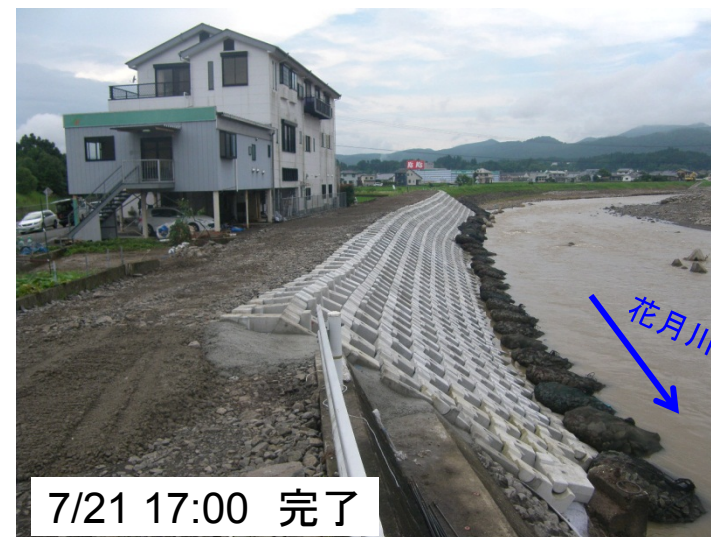
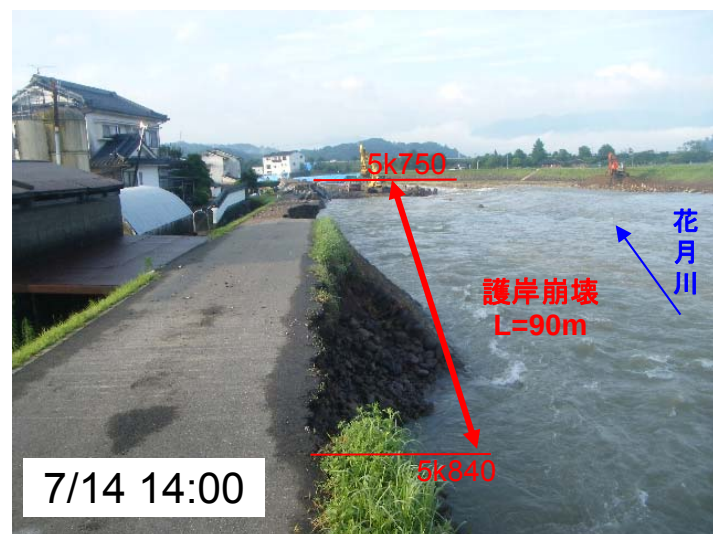
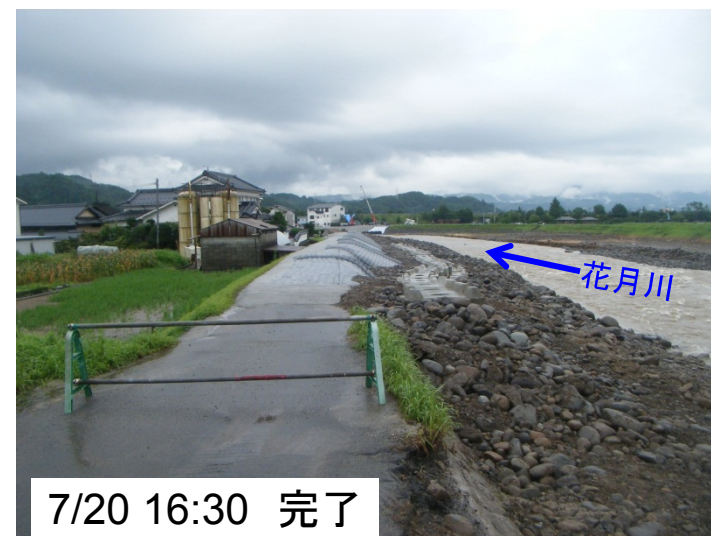
○筑後川水系花月川の堤防損壊4箇所では、7月21日までに応急対策が完了しました。

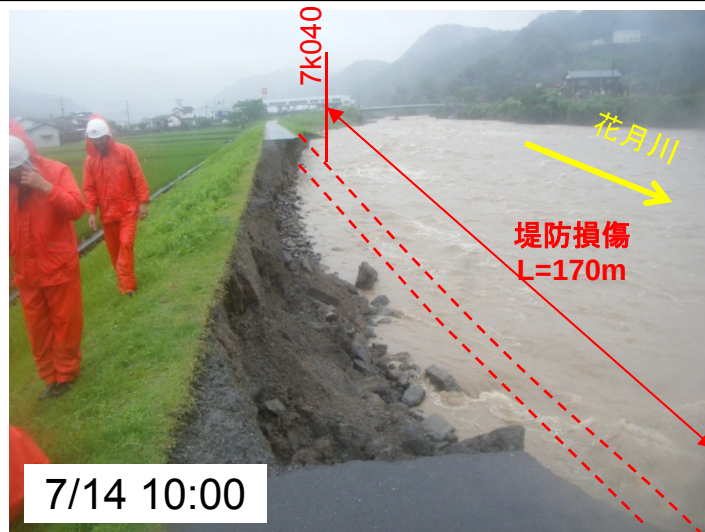
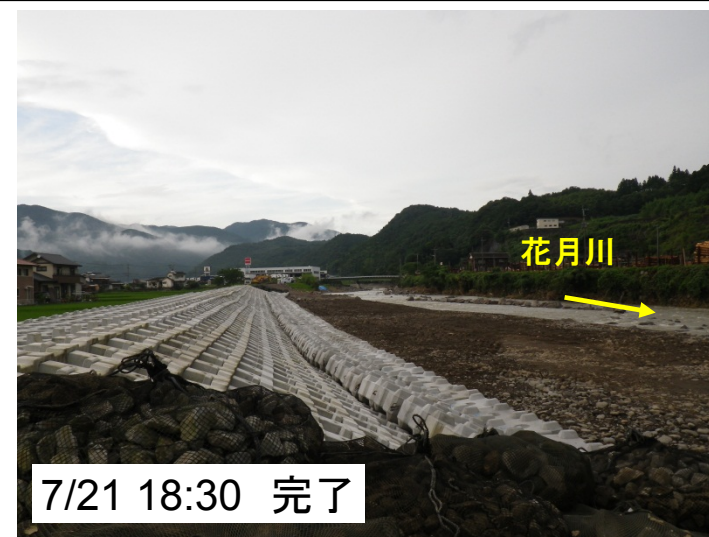
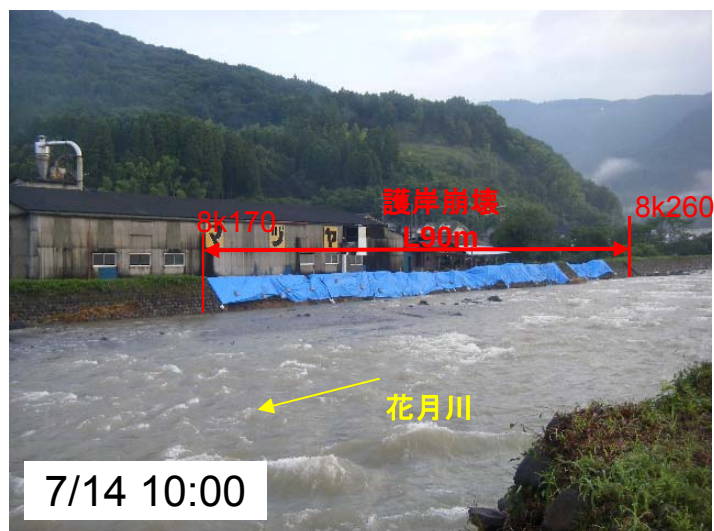
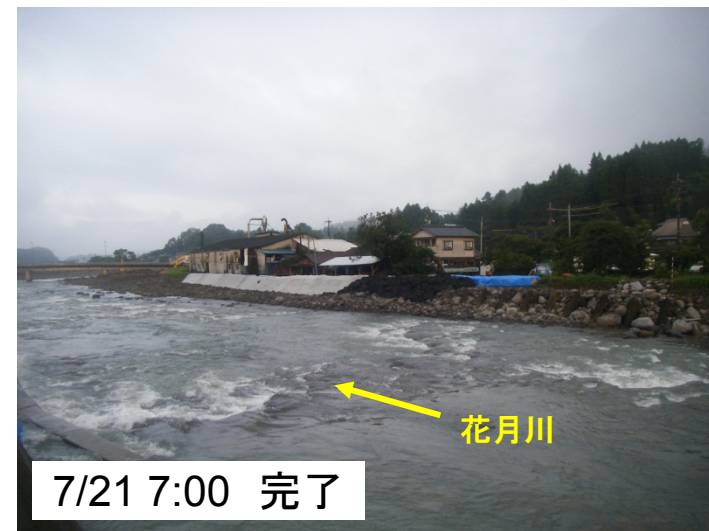
○筑後川水系花月川の堤防損壊4箇所では、7月21日までに応急対策が完了しました。

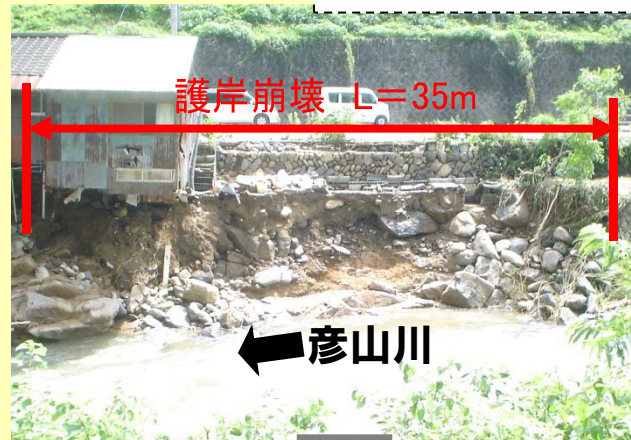
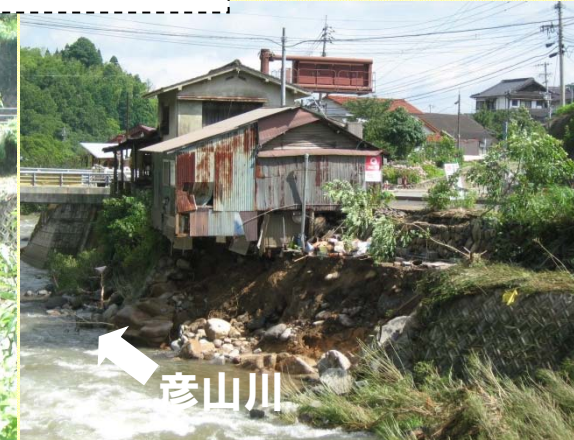
遠賀川水系彦山川における福岡県田川郡添田町落合地先の護岸崩壊箇所 (L=35m) は、7月17日8時30分から応急対策工事を実施し、7月19日12時に応急対策工事が完了しました。

7月14日7時00分被災

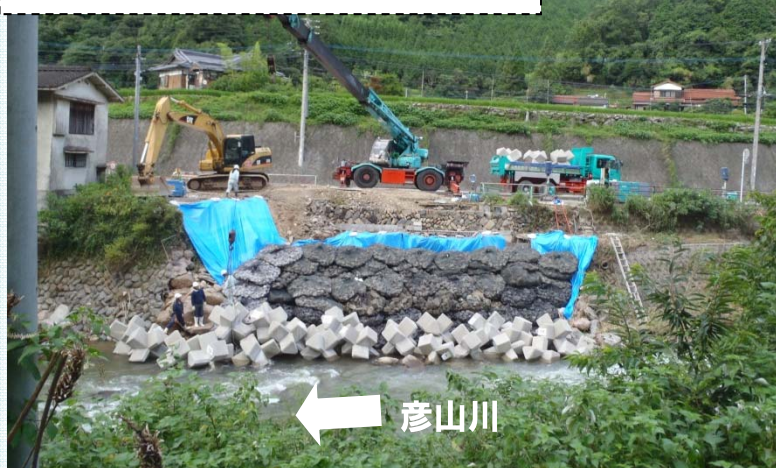
7月18日17時00分(55%完了)

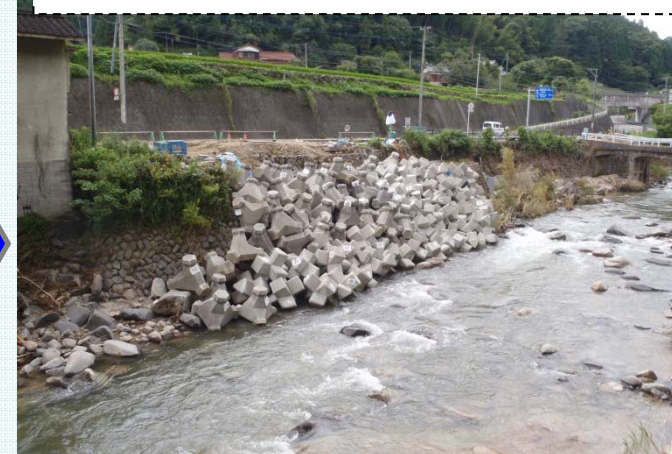
7月19日12時00分 施工完了

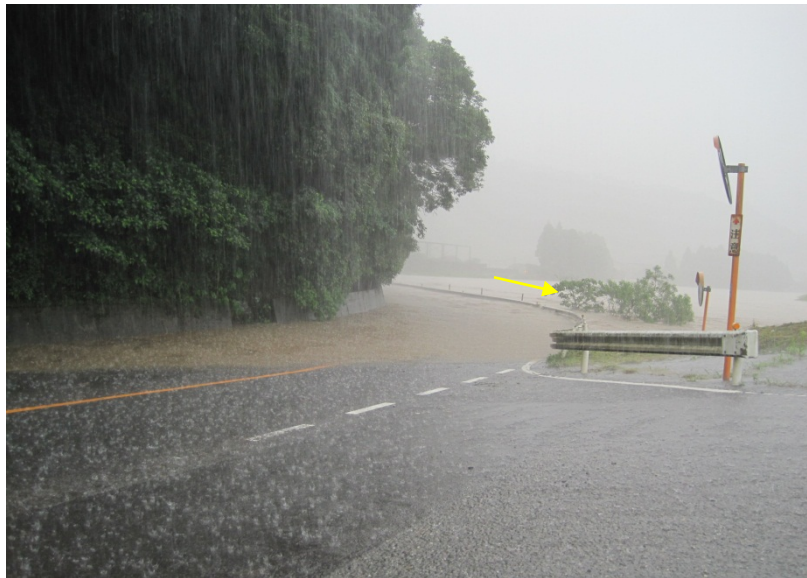
牛津川18k400右岸（多久・若木線）の状況  
（7/13 14:52）

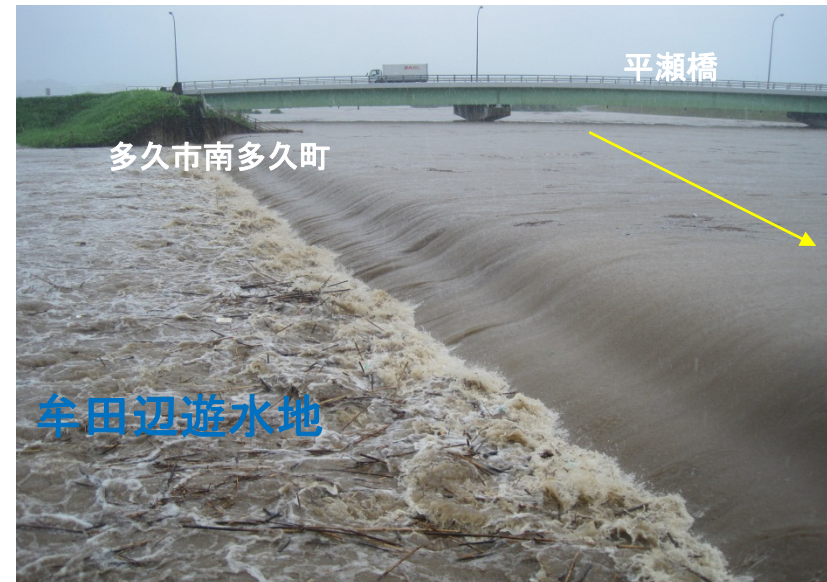
牟田辺遊水地（多久市南多久町）の越流状況（7/13 15:15）

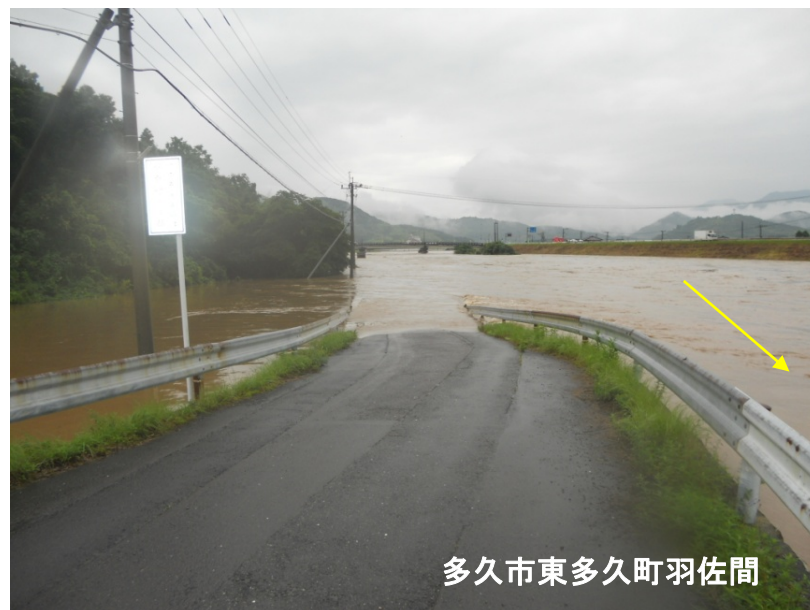
牛津川14k600右岸（多久市東多久町羽佐間）の状況  
（7/13 17:00頃）

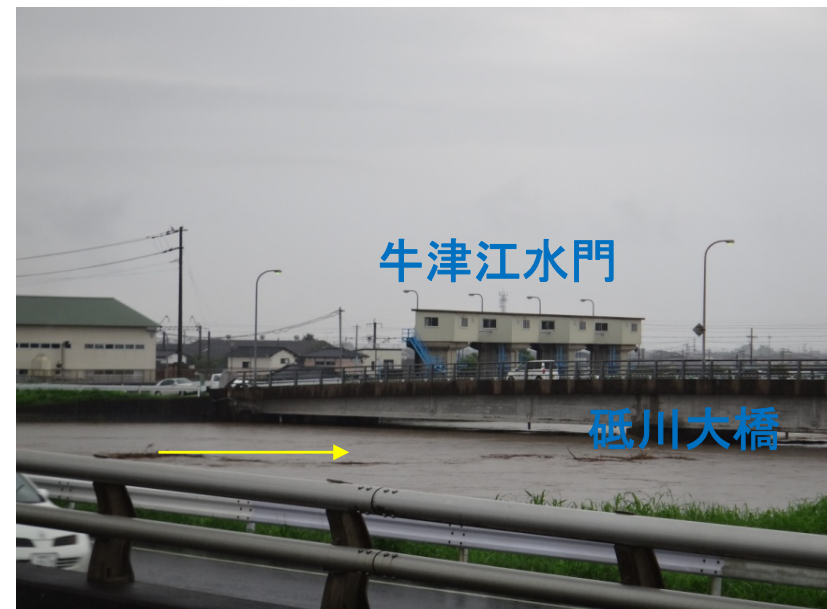
牛津川7k400（小城市砥川大橋）の状況（7/13 16:40）

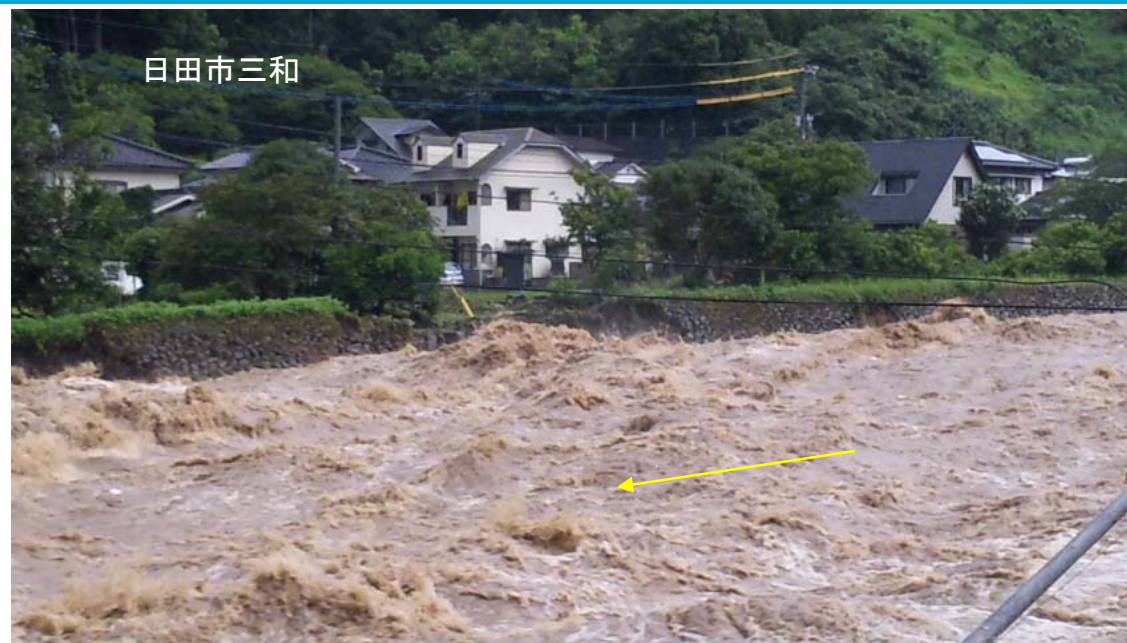
明德橋下流右岸の護岸崩壊状況(7/14 8:10)

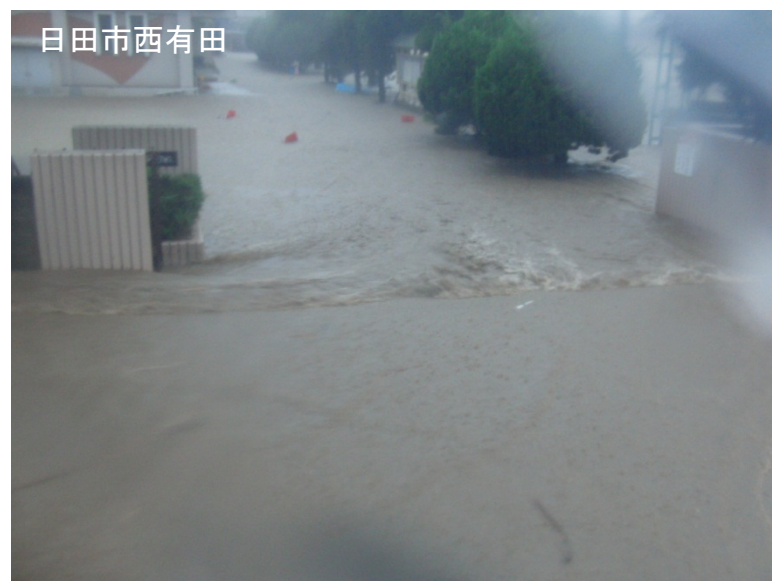
夕田橋上流右岸の北部中学校の浸水状況(7/14 8:00)

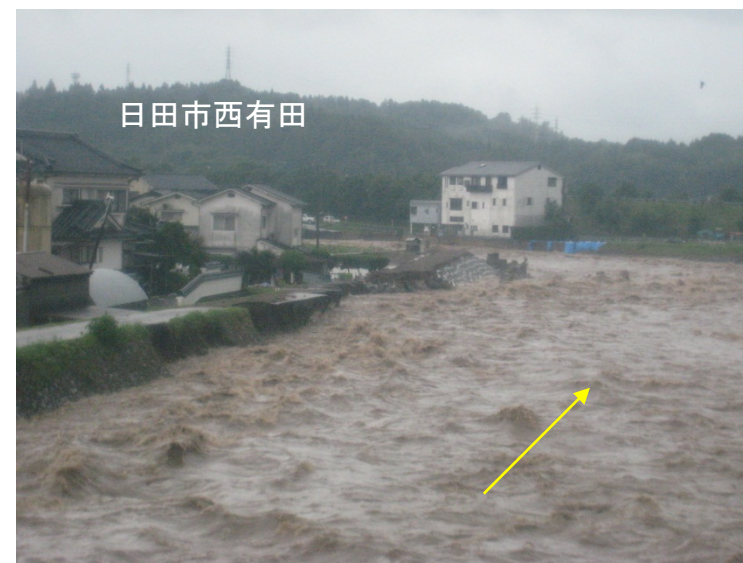
坂本橋下流の堤防決壊箇所を上流から望む(7/14 8:40)

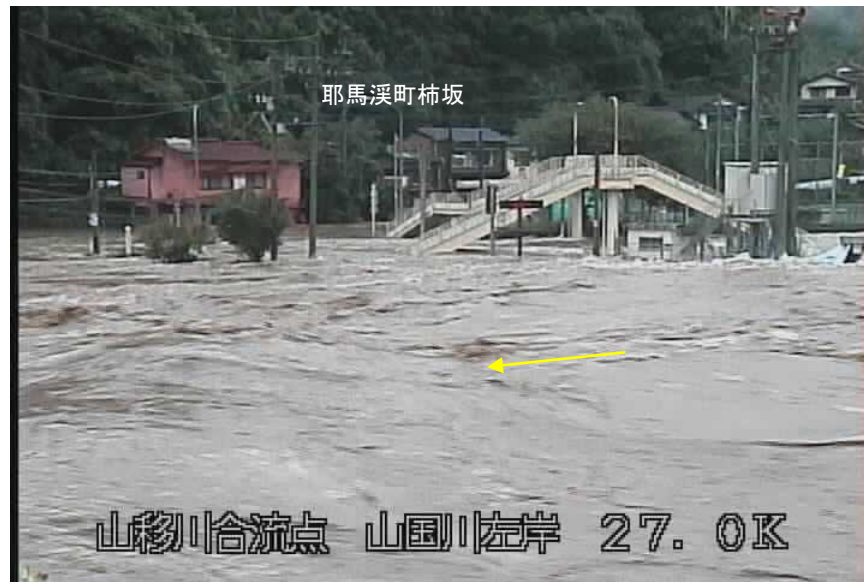
山移川合流点付近の越水状況(7/14 8:00)

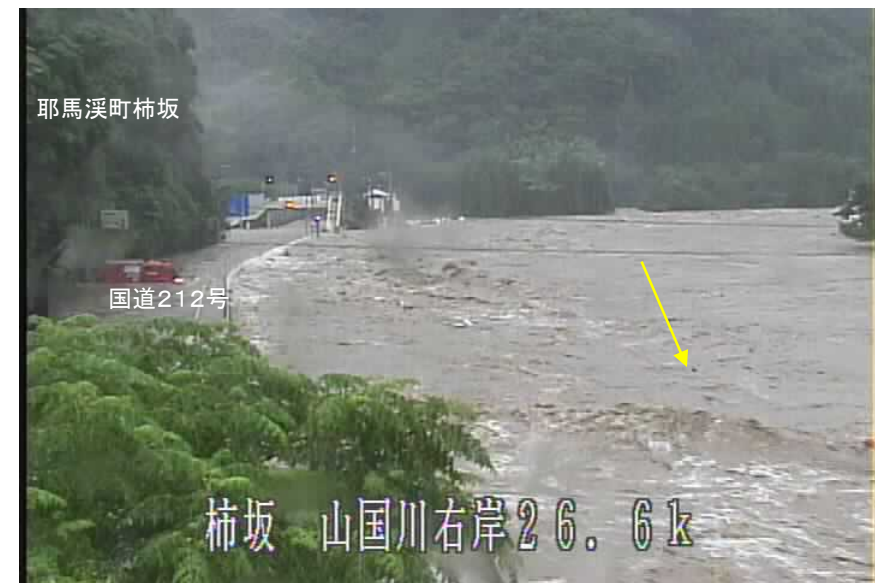
国道212号への越水状況(7/14 8:10)

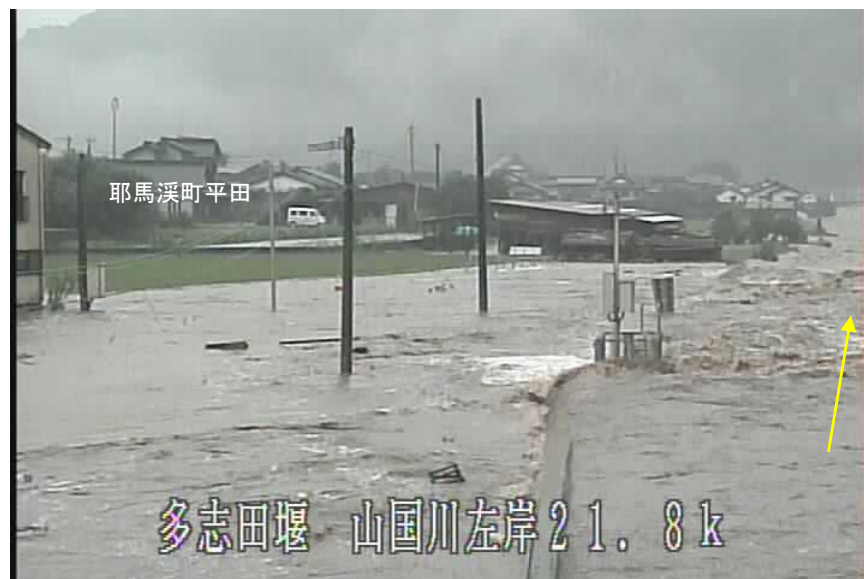
多志田堰左岸より下流を望む(越水状況)(7/3 9:00)

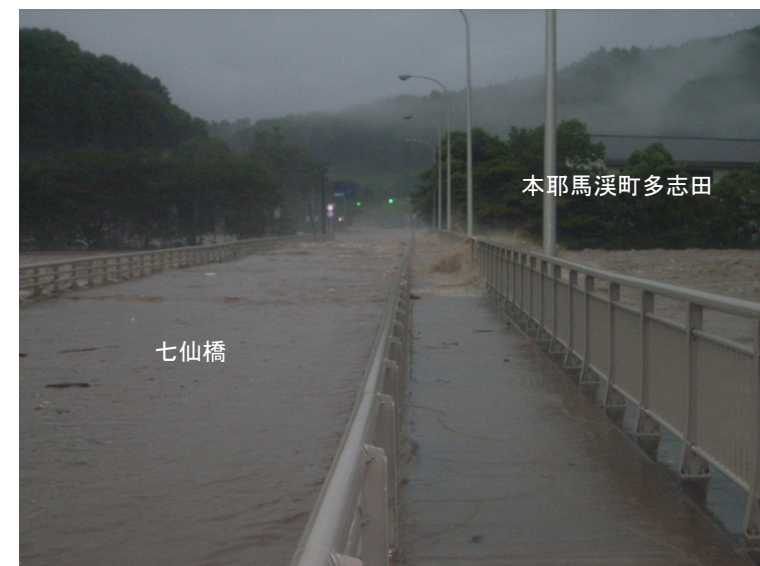
国道212号七仙橋上流右岸の越水状況(7/14 7:20)

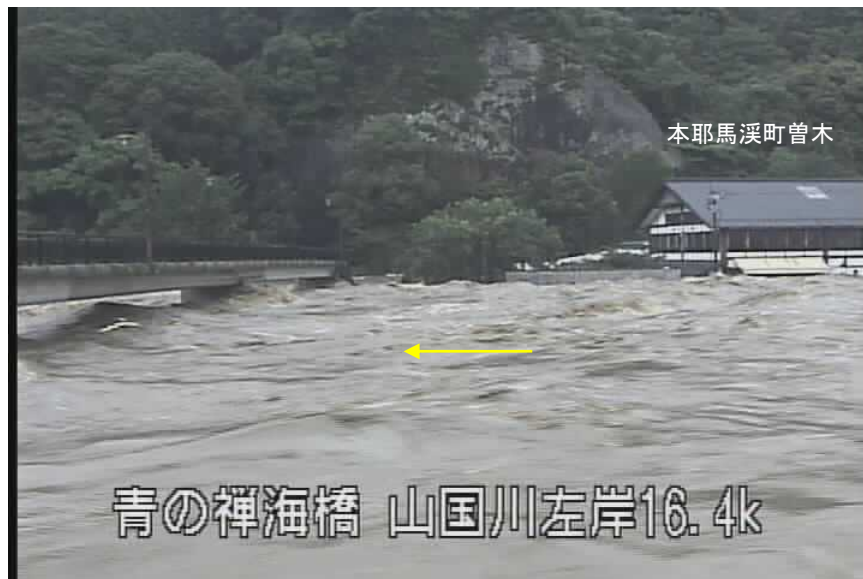
青の禅海橋上流の状況(流下状況)(7/14 8:00)

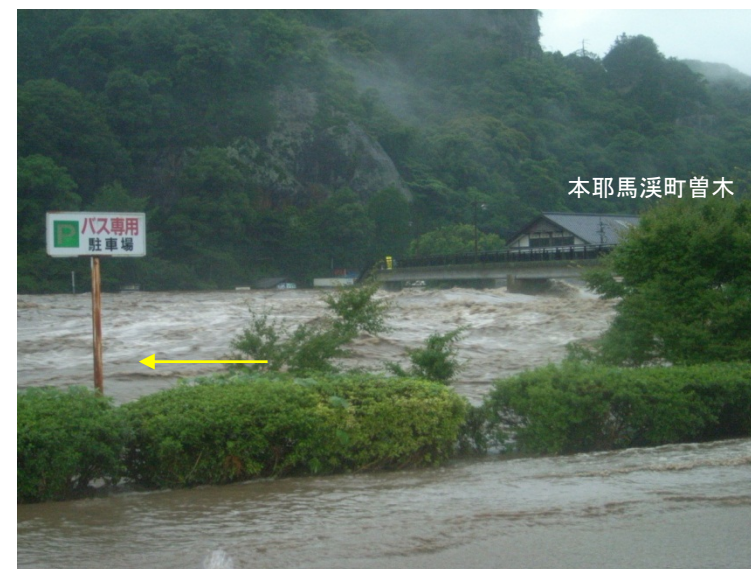
青の禅海橋下流の状況(流下状況)(7/14 7:30)

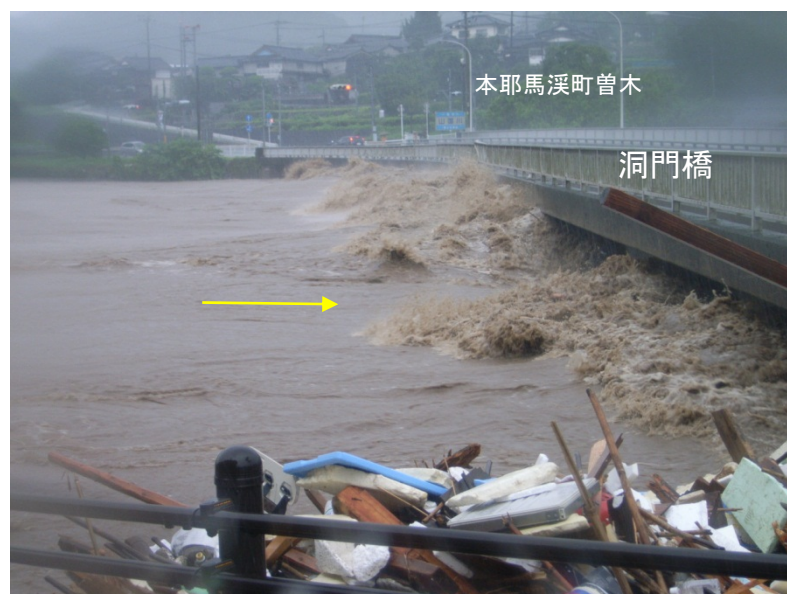
洞門橋上流の越水状況(7/14 8:40)

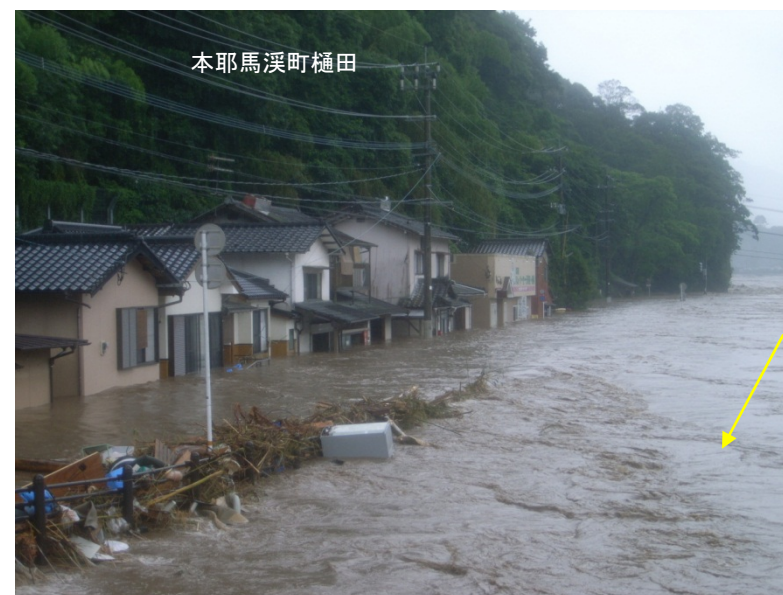
洞門橋上流右岸の浸水状況(7/14 8:40)
