堤防詳細点検の実施について

嘉瀬川堤防詳細点検結果情報図

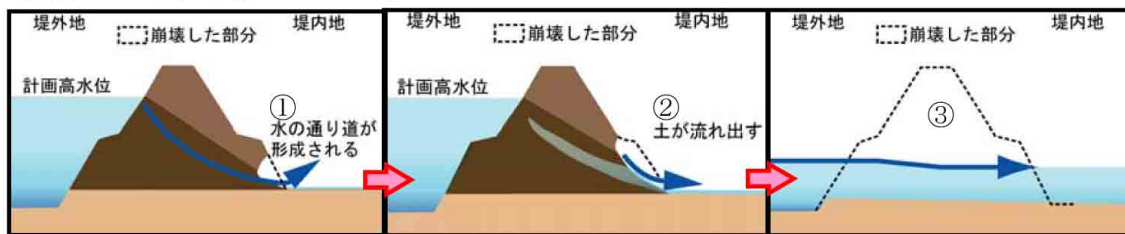
○浸透による堤防破壊のイメージ図

河川の水位が高い状態が長時間続くと、堤防内の水位も上昇し、堤防の中に水の通り道が形成①されます。この水の通り道が、徐々に拡大すると、水とともに堤防の土が流れ出し②、堤防が崩れる③こととなります。

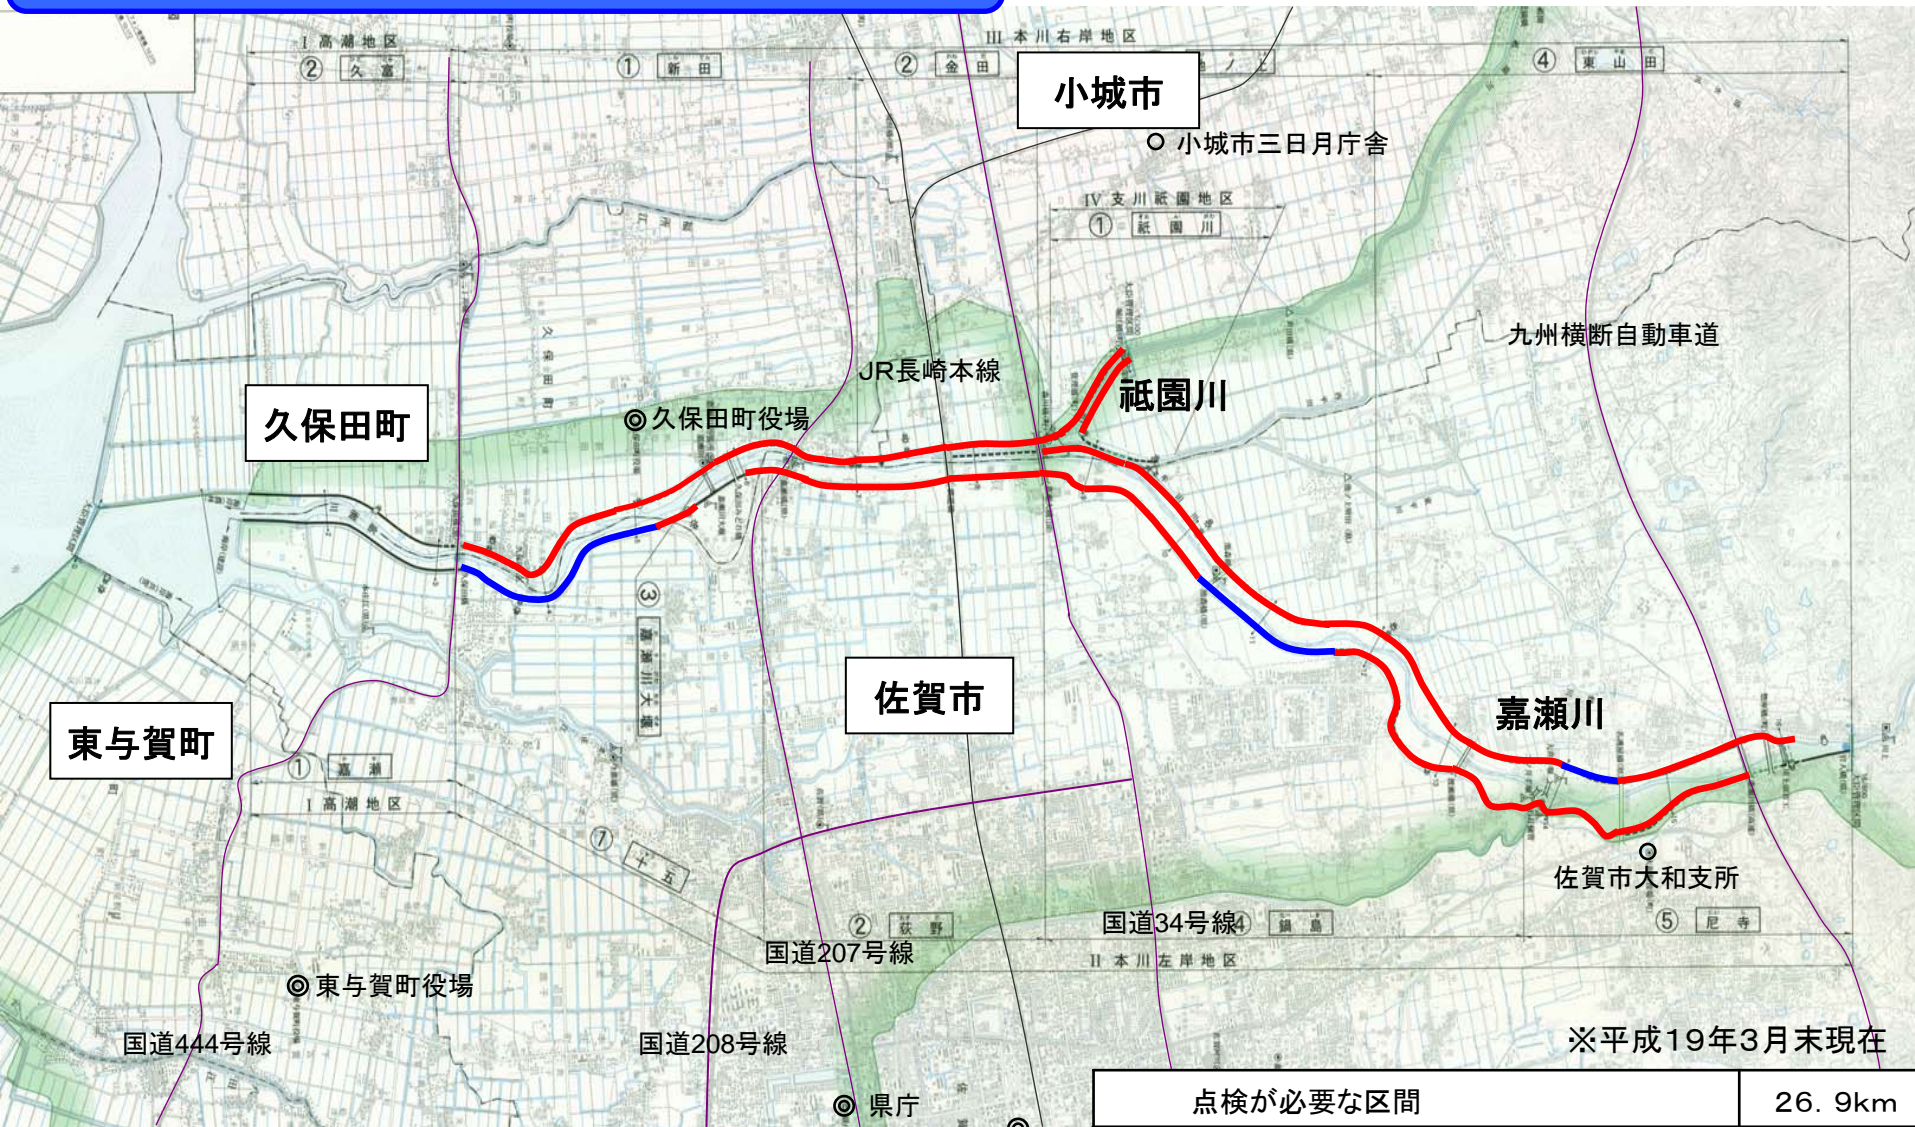
点検が必要な区間	26.9km
■ 浸透に対して安全性照査基準未滿の区間	22.9km
■ 浸透に対して安全性照査基準以上の区間	4.0km
■ 詳細点検未実施区間	0km
