国道10号 橋台・橋脚洗掘

鹿児島県始良市加治木町本町～錦江町において、8月7日からの大雨により、橋脚・橋台背面の洗掘が発生。現地状況の詳細な把握及び応急対策等の検討のため、TEC-FORCEアドバイザーを派遣し現地調査及び助言等をいただいた。

●TEC-FORCEアドバイザーによる現地診断(令和7年8月8, 9, 11日)

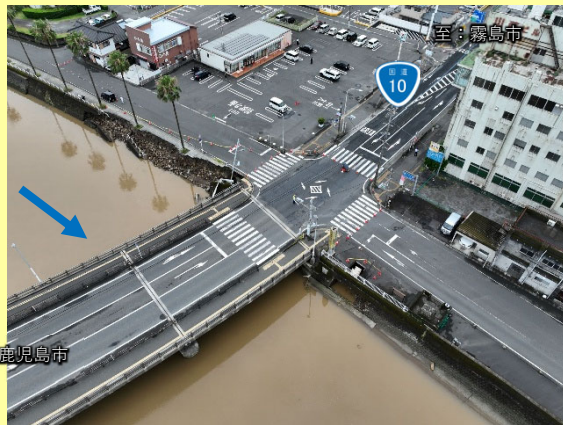
被災状況

- ・応急復旧工法については問題ない。がれき撤去時に衝突・衝撃は懸念される。(特にA1)
- ・橋軸の基準値を降伏値から検討されているが、橋台と桁の遊間が2～5cmほど、現在は固定支承なので桁を押し形になると思うが、工事中のモニタリングは安全監視かと思うので、閾値をもう少し小さくとっても良いように思える。
- ・浸食については、橋台の底面まで損傷しており、構造上、杭のみで持っている。

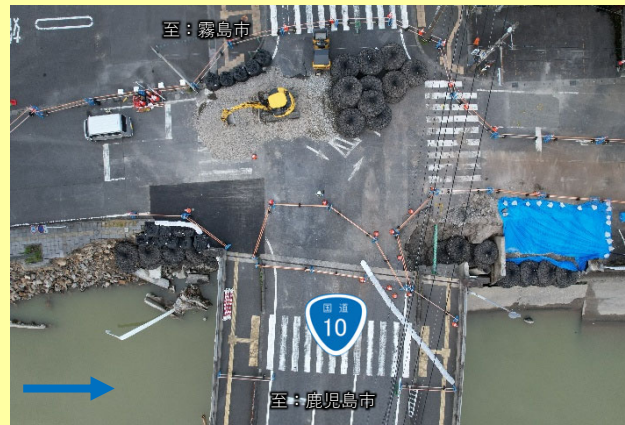
応急復旧状況

- ・鋼矢板を打ち込む際に根固めブロックが干渉しないかが気になる。
- ・メカニズムや応急復旧の基本的な考え方などに関して、特に異論はない。
- ・地盤の観点からは、擁壁、橋脚の下部について、空洞が入っている。今後の河川の水位変動次第によって、浸食が進む恐れがある。
