国道57号 土砂流入

● TEC-FORCEアドバイザーによる現地診断(令和7年11月7日)

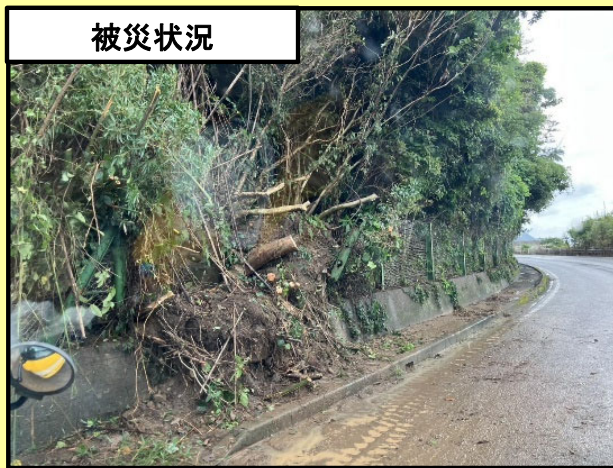
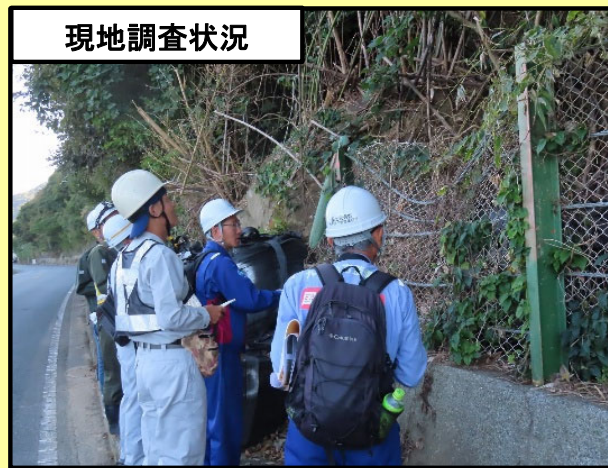
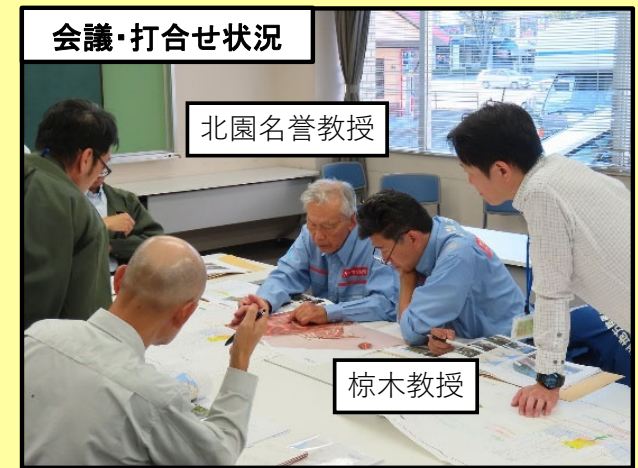
・熊本県宇城市三角において、8月10日の大雨により、土砂流入が発生。それに伴い落石防護柵の端部支柱が変形している。今後の対応策検討の為、TEC-FORCEアドバイザーに現地診断をしていただき、意見を伺った。

- ・崩壊斜面近辺をみると、苔が生えており湧水があると思われるため、再調査を行い対策の可否を行う必要がある
- ・落石防護柵は、旧基準による設置であり、経年により老朽化が進み斜面崩壊の際に変形等が生じたと考えられる。防護柵がなされていない部分も含め、防食処理を行った防護柵を新設し、今後の腐食の進行については記録にとどめておく必要がある

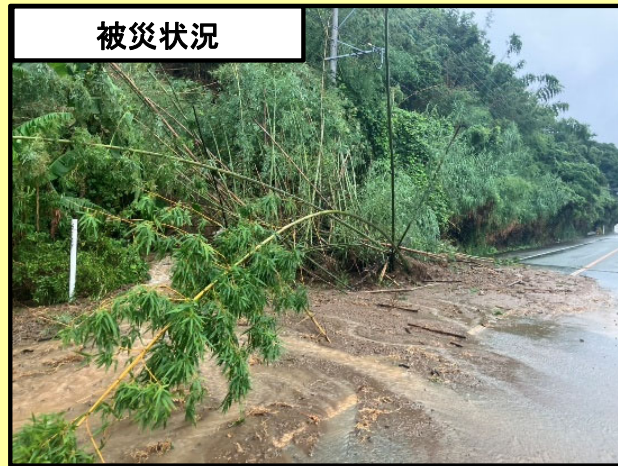
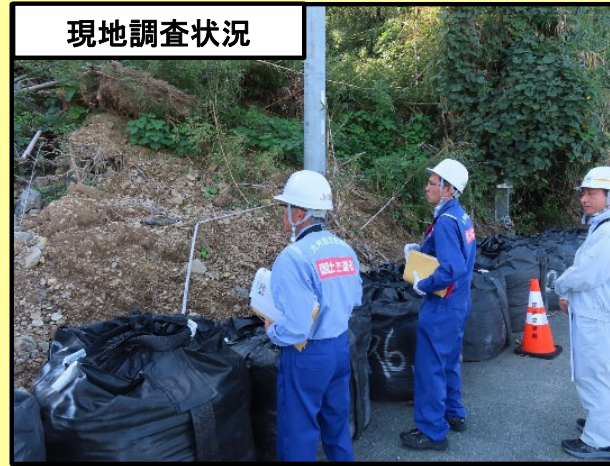
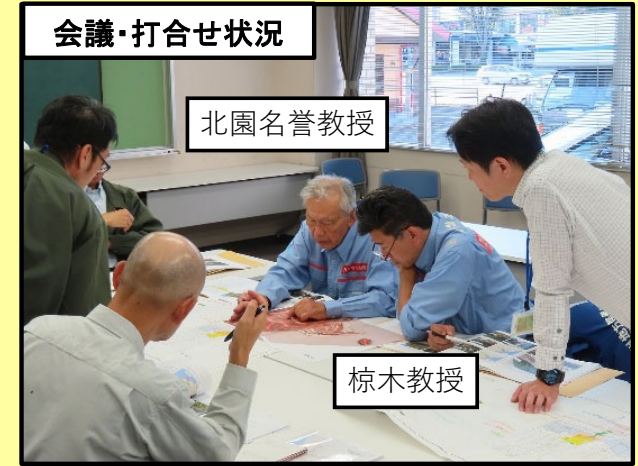
・熊本県宇城市三角において、8月10日の大雨により、土砂流入が発生。仮復旧として大型土嚢を設置し、斜面崩壊対策としている。今後の対応策検討の為、TEC-FORCEアドバイザーに現地診断をしていただき、意見を伺った。

- ・待ち受け式擁壁の施工を主とする対策方針は、有効であると考えます。対策の延長は、再度崩壊が生じた場合においても受け止め可能な範囲とすること。
- ・崩壊の規模を想定し待ち受け式擁壁のポケットで対応できない場合は、斜面对策が必要になる場合も考えられる。

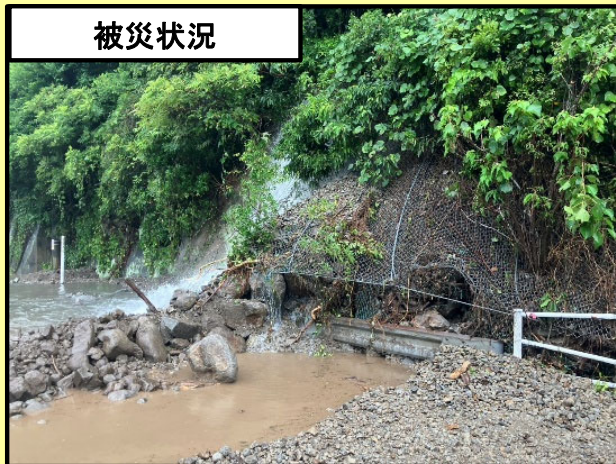
被災状況

・熊本県宇城市三角において、8月10日の大雨により、土砂流入が発生。これに伴い、既設の落石防護網(ポケット式)が一部破損(網部欠損、アンカー抜け出し)した。
今後の対応策検討の為、TEC-FORCEアドバイザーに現地診断をしていただき、意見を伺った。

- ・被災時に既設の防護網が破損しているが、これは機能を果たし被害を最小限に抑えた為であり、記録として残すべきである。
- ・今後は全ての斜面についてドローン等を利用して地形を断続的に記録し、地形の変化から崩壊の進行過程を見極めていくことが望ましい。また、対策は次の崩壊を引き起こすことにならない様に十分精査すること。
