参加者:九州工業大学 永瀬^{ながせ}名誉教授、廣岡^{ひろおか}教授、北九州国道事務所

● TEC-FORCEアドバイザーによる現地診断(令和7年5月29日)

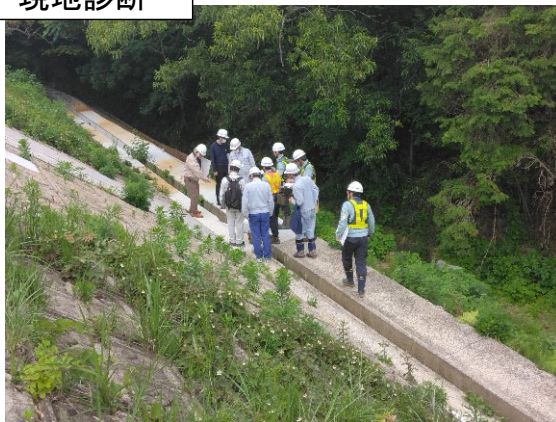
現地診断

- ・国道201号55kの当該箇所は、下り線側盛り土法面小段排水側溝の閉塞、プレキャスト法砕工の変状、砕内の土砂流出が見られていた。
- ・対策施工として排水側溝の復旧、コンクリートキャンバス工法による復旧、排水系統の変更を行った。
- ・今後の対策施工評価の為TEC-FORCEアドバイザーに現地診断をしていただき、意見を伺った。

- ・枯草木が側溝や集水柵に集積し流れを阻害しないよう留意されたい。
- ・周辺環境の変化(土地利用の変化、人工改変など)により、地表水など水の流れが変わることもあるため、今後も留意されたい。(永瀬先生)
- ・洗堀、浸食は繰り返し発生するため、縦排水箇所だけでなく他の補修(変状)箇所にも今後留意されたい。
