・南九州西回り自動車道川内道路(いちき串木野市下名付近)において、特殊な地盤(強酸性の変朽安山岩)であり、法面に変状(小段の張りコン亀裂等)が確認されていることから、TEC-FORCEアドバイザーを派遣し、今後の対策検討のため、現地診断をしていただき助言を頂いた。

## ●TEC-FORCEアドバイザーによる現地診断(令和7年10月23日)

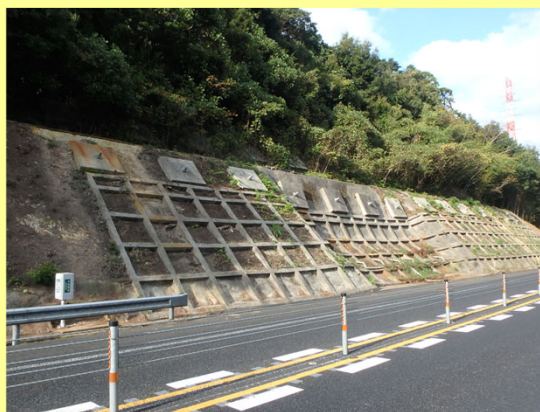
現地状況

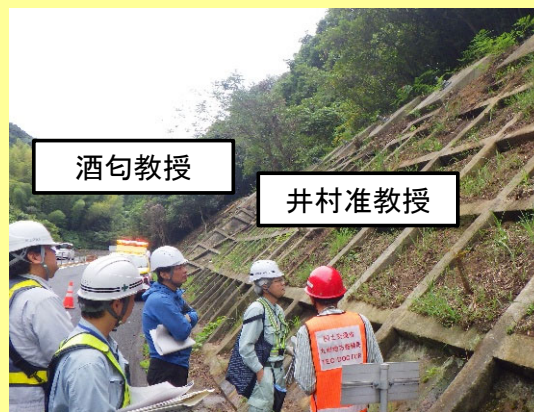
現地診断状況(切土)

- ・対策を検討する際に、N値だけで考えずに、地質の性状も考慮すること。
- ・緩勾配に切土しても、再度表面の酸化や風化が進行する。
- ・水抜き横ボーリング工の流末パイプの補修は有効である。流末は既設のように1本にまとめた構造でパイプ内が詰まった状態では排水機能が低下しているため、孔毎に排水パイプで側溝へ導くこと。
- ・個別に箇所毎で検討しても、対策費用が嵩む一方なので、一度区間全体として対策方針を考えた方が良い。
- ・ルートに沿って細かく変状を確認し、優先度をつけてしっかり調査を行うこと。

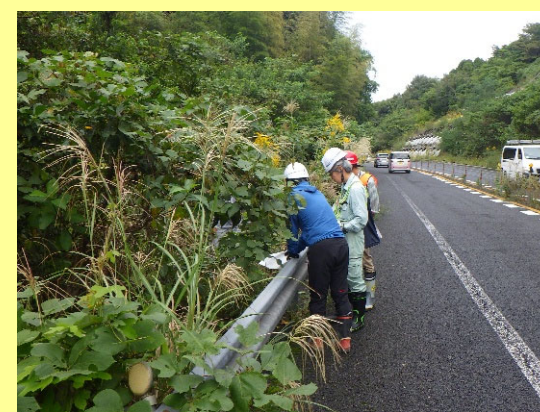
現地診断状況(盛土)
