| 事故種類 | 労働災害 | 発生日時 | 令和6年12月23日 17時15分 | | 事故当事者 | 2次下請け |
| 事故概要 | 法覆護岸基礎の中詰めコンクリート打設作業に際し、バックホウの動作を安全のため制止しようと安全レバーを切り替えようとした時、操作レバー(左側)がオペレーターの袖に引っ掛かり、誤作動によりアームが動きバケット先端が被災者に接触し、地山とバケットの間に挟まれ大腿部を負傷した。 | | | | | |

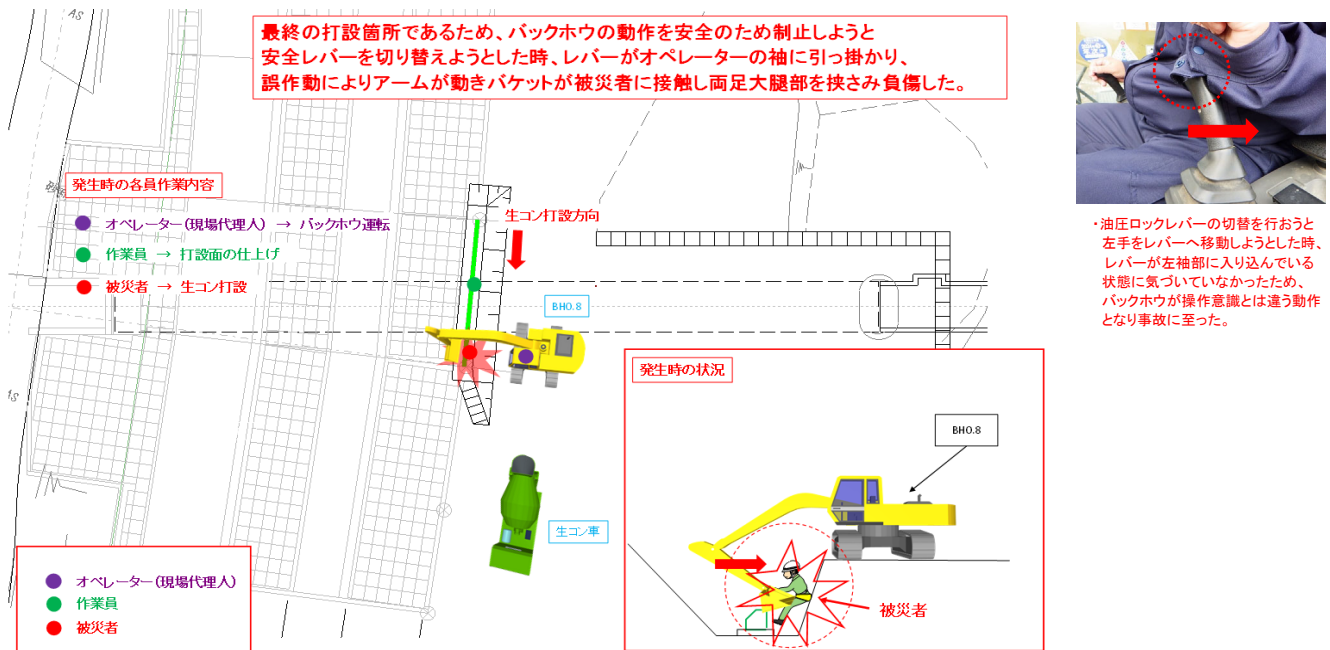
## 事故状況図

| 事故原因等 | ・作業員がバックホウの作業半径内にいる状態で、バックホウを運転させたことにより、被災者がバックホウの誤動作に巻き込まれた。<br>・施工計画書では生コン打設作業はコンクリートバケットを使用することとしているが、バックホウのバケットから直接打設作業を実施したことにより、被災者の重傷化を招いた。<br>・操作レバーが左袖部に入り込んだことにオペが気づかなかったことにより、バックホウの誤動作を招いた。 | | | | | |

| 改善策等 | ・バックホウ運転時は、作業半径内に作業員を配置しない。また、誘導員を配置し、バックホウの誘導及び作業員への注意喚起を実施する。<br><br>・生コン打設時において、施工計画書に記載された施工手順を遵守する。<br><br>・始業時に作業員の服装チェックを実施し、誤動作がおこらないよう注意するとともに、必要に応じてリストバンド等を着用する。 | | | | | |

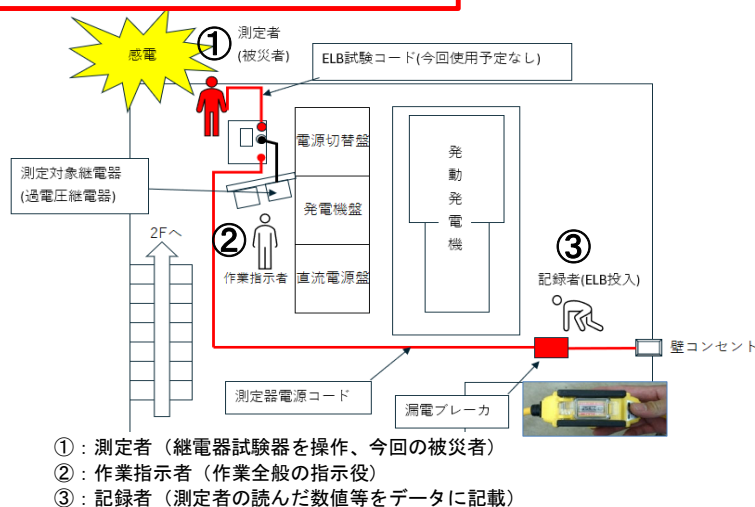
## 事故状況図

| 事故概要 | 発電機に過電圧が生じた際、保護用ブレーカを作動させるための継電器の点検を測定器を用いて行っていたところ、測定器の主電源スイッチを切った状態でも電気が流れるコード（ELB試験コード）があり、被災者がそのコードに触れ感電し、火傷した。（測定器の電源コードを差していた） | | | | |
| 事故原因等 | ①測定中に感電するなど全く考えていなかった。（想定外の認識不足）<br>②測定器の主電源スイッチが切れている状態であっても測定器の電源コードをコンセントに差すと電圧がかかるコードがあるなど、点検で使用する測定器の操作方法や注意事項を把握していなかった。<br>③今回の点検では使用しないコード（事故原因）を測定器に接続していた。<br>④測定器用電源ブレーカ投入時に、声かけが正しく伝わっていなかった。 | | | | |

記録者③が漏電ブレーカを投入したところ、測定者（被災者）①がELB試験コードに触れ感電し、火傷した。

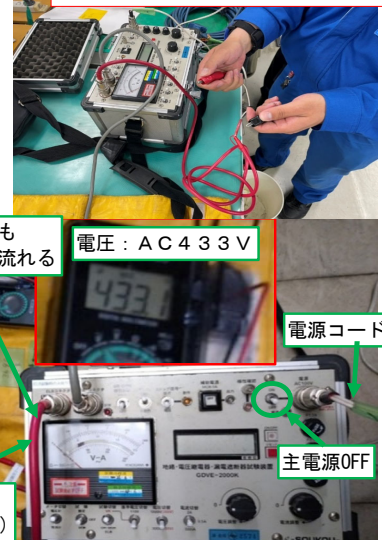
感電時の状況  
（ELB試験コードに触っていた）

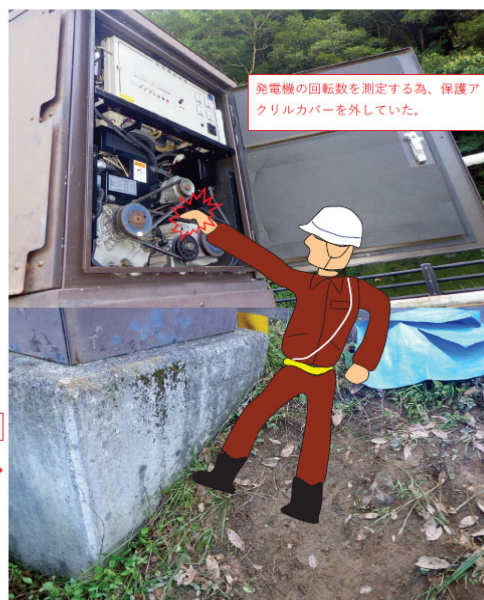
| 事故概要 | CCTV用発電機点検中に法面でバランスを崩し、ファンベルトに右手中指を挟まれ負傷した。 | | | | |
| 事故原因等 | <ul style="list-style-type: none"> <li>・作業員(被災者)が法面(降雨後で滑りやすい状況)でのCCTV用発電機の点検中(発電機の回転数の計測)に足が滑りバランスを崩したことで、転倒を防ぐためにとっさに回転しているファンベルトを掴んでしまい、ファンベルトに右手中指を挟まれ負傷した。</li> <li>・通常は回転部への巻き込み防止パネルが設置されているが、回転数を計測する点検のためパネルを外していた。</li> </ul> | | | | |

斜面で足が滑り、ファンベルトを掴んでしまったことでベルトに巻き込まれて被災した。

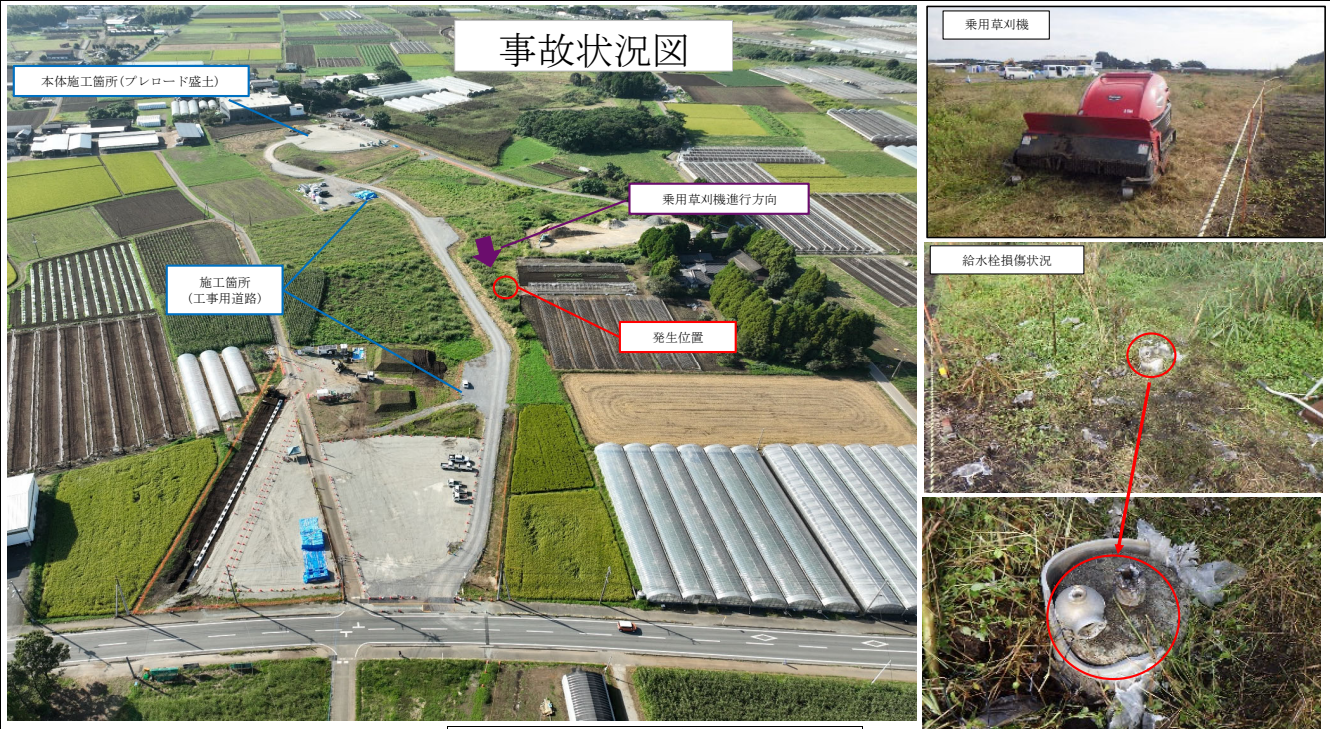
| 機密性2情報 | | | | | |
|---|---|---|---|---|---|
| 事故概要 | 事業用地内（用地取得済）の工事用道路横の草が繁茂し、隣接する畑へ害虫被害等が懸念されたため、地域社会への貢献として除草作業を行っていた。乗用草刈機で除草中、草の中の農業用の給水栓（個人所有・今後、国工事にて移設予定）に気づかず、破損・漏水させた。漏水を止めるため、近隣の止水弁を締めた結果、約2時間、22箇所の給水栓から水が出ない状態となった。ただし現地踏査の結果、その時間帯においては水利用がなかったため、田畑への影響はなかった。 | | | | |

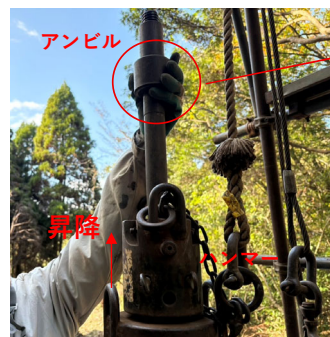
指がアンビル下部に残っている

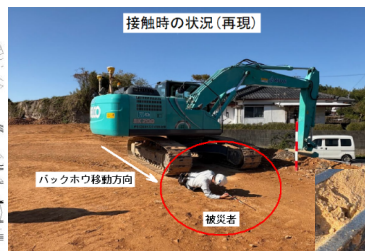
横移動中のバックホウのキャタピラーが、背を向けて測量していた被災者の腰部の釘袋に接触し、釘袋が巻き込まれ、腹部を圧迫し負傷した。

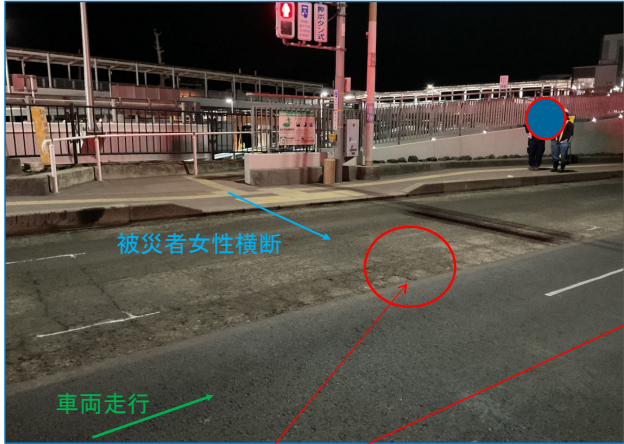
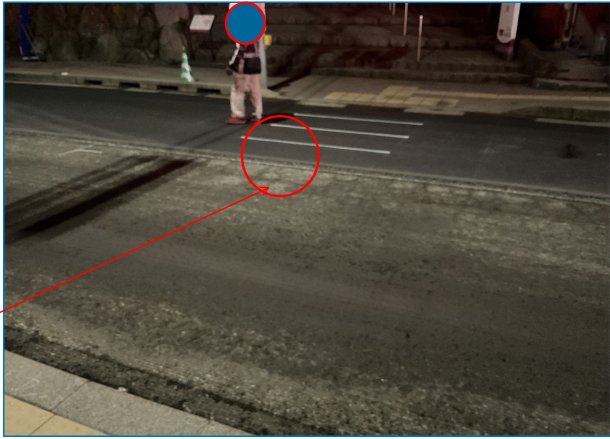
・被災者が横断歩道を小走りではしり、段差につまずいて転倒し、こめかみを3針縫うけがをする。

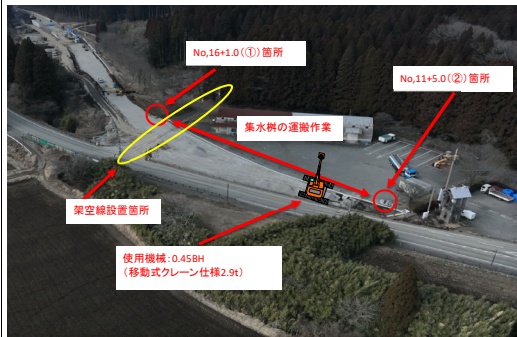
事故状況【1】  
②箇所から①箇所へ2tダンプで運搬予定であったが、バックホウのオペレータの自己判断で吊り移動について運搬を実施。

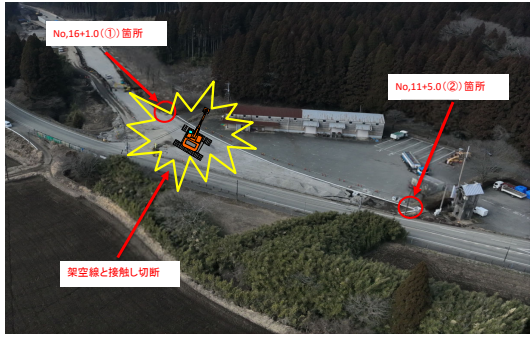
事故状況【2】  
予定外の施工であり、見張員がいない中、①箇所への移動中、上空への注意が疎かとなり、アームを架空線に接触させ、切断。

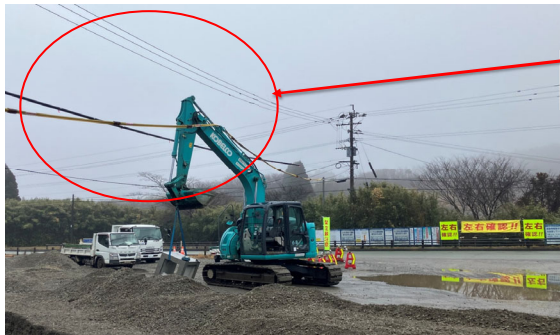
九州電力 5本  
NTT 3本  
電線 2本

九電・NTTの計5本に接触  
電話線3本を切断

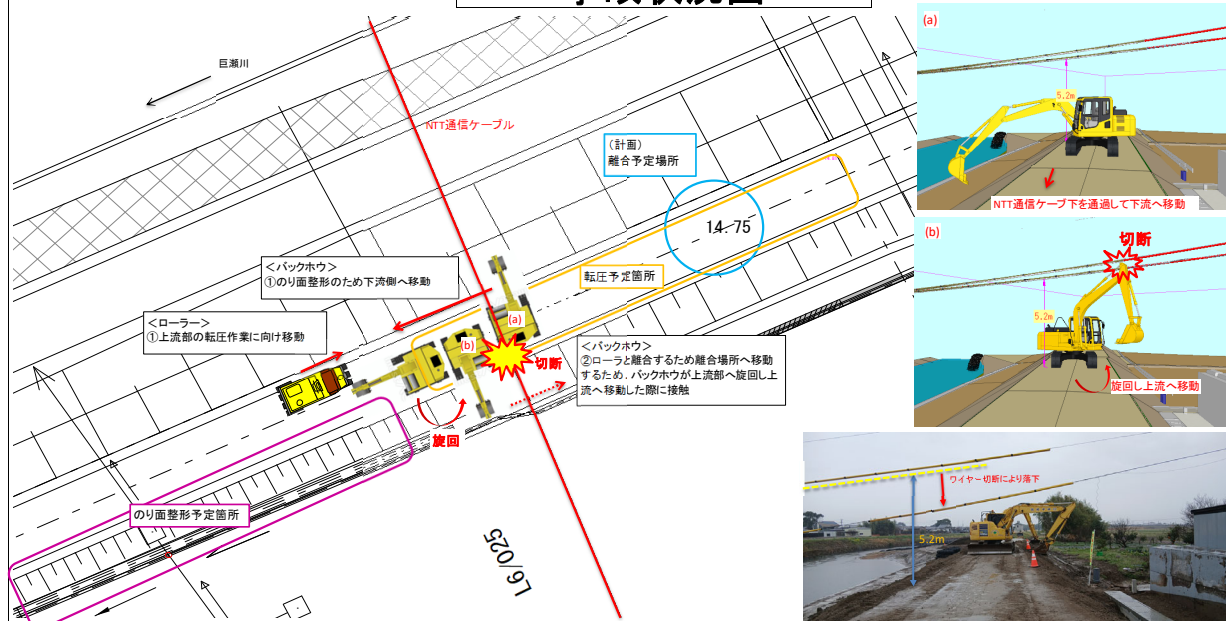
## 事故状況図

| 事故概要 | 堤防の盛土部を転圧するため、振動ローラーがバックホウ(0.45m <sup>3</sup> )と離合する必要があった。離合のためバックホウが上流側へ移動した際、ブームを立てたまま旋回・走行したことでNTT通信ケーブル(架空線)のメッセンジャーワイヤーを切断したものである。(NTT通信ケーブル自体には損傷はなかった) | | | | |
