令和6年8月 日向灘地震

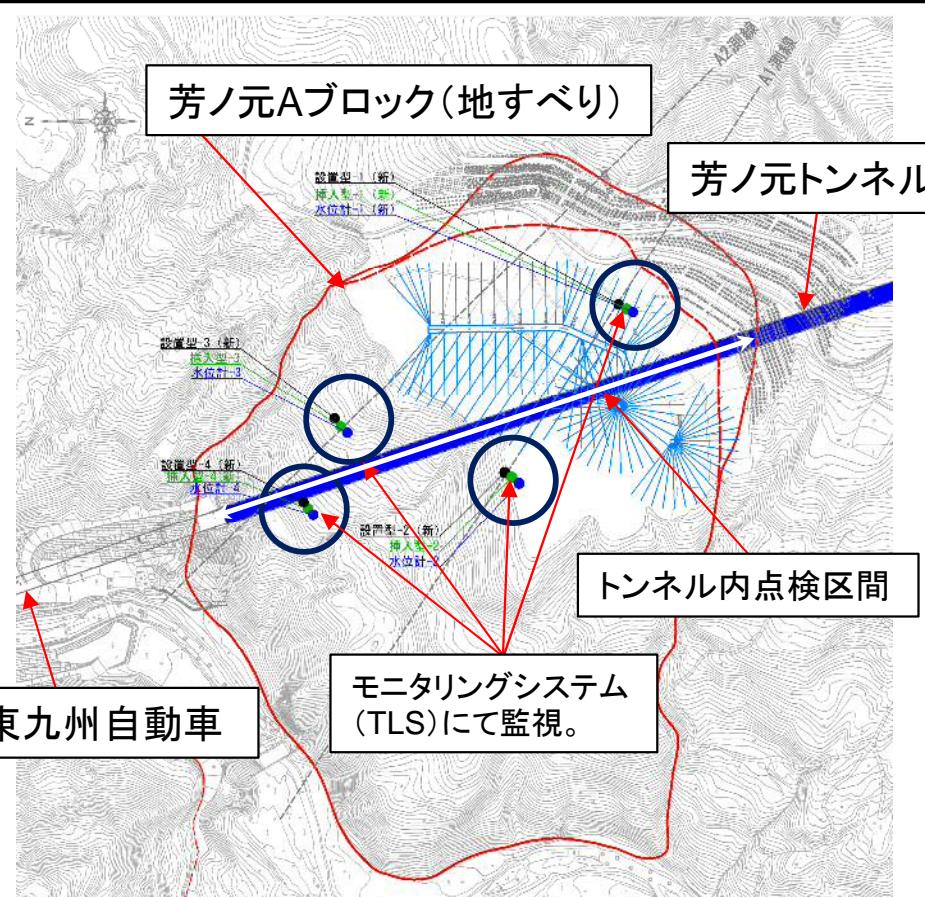
### トンネル上部の地すべり変状点検

- (被害状況)令和6年8月8日16:43に「日向灘の地震」(M7.1・最大震度6弱)が発生し、東九州自動車道(清武南～日南東郷間)においても、震度5弱ないし5強の揺れを感じしたことから、安全確認のために通行止めを実施した。
  - (対応状況)同日18時頃に芳ノ元トンネル上部に位置する大規模地すべり地周辺の踏査及びのり面点検を行い、さらに、21時頃から芳ノ元トンネル内の変状の有無を目視点検した。この結果、いずれも変状は認めらず、地すべり対策工及びモニタリングシステムが有効に機能していることを確認できたことから、通行止め解除可能と判断し、宮崎河川国道事務所へ迅速に報告した。

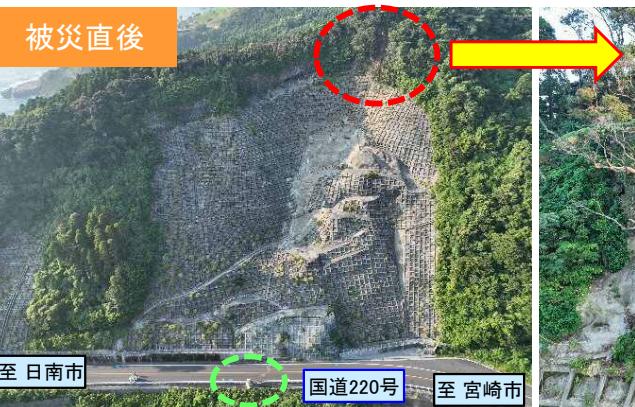
被災直後

- (被害状況)・令和6年8月8日午後4時43分に日向灘沖を震源とする地震が発生、国道220号において落石により通行に影響を及ぼした。
- (対応状況)・本震直後であり余震の恐れもあり危険な状況であったが、ライブ配信及びドローンを活用し迅速な被災状況把握につとめた。

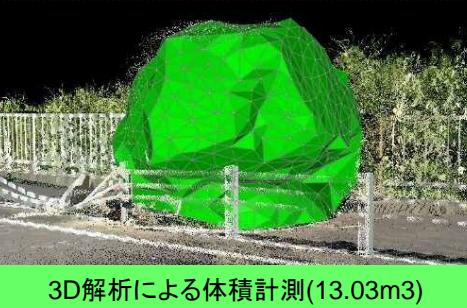
3D解析による体積計測(13.03m3)

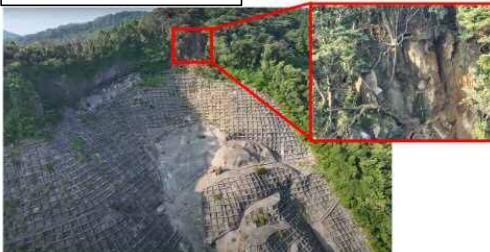
法面上部に残る岩塊

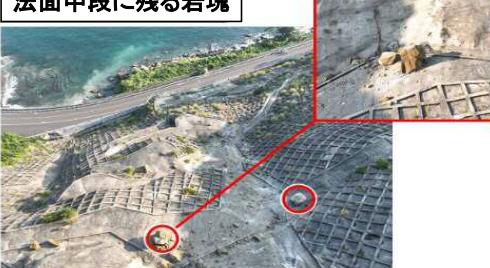
法面中段に残る岩塊

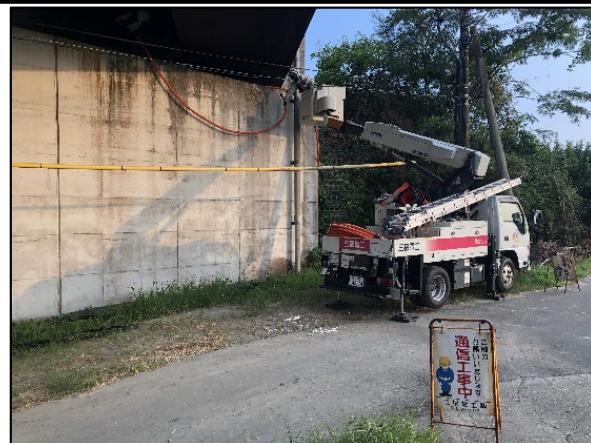
- (被害状況) : 令和6年8月8日16時43分頃、宮崎県内で最大震度6弱の地震発生。東九州自動車道日南東郷IC付近の福谷川橋で光ケーブル断線。情報板、CCTVの通信異常発生。
- (対応状況) : 光ケーブル断線は被災翌日に現地調査し、仮復旧作業に着手。同日中に情報板、CCTV映像復旧。翌週からは、国道220号宮浦地区落石災害の監視カメラ設置作業等を実施した。

福谷川橋 【管路復旧状況】

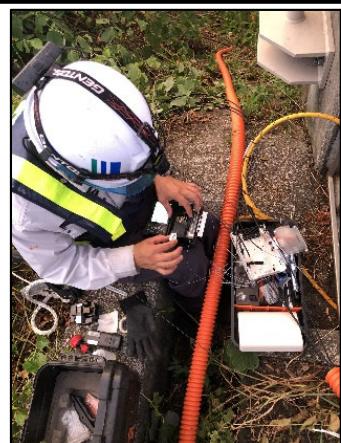
【光ケーブル断線復旧】

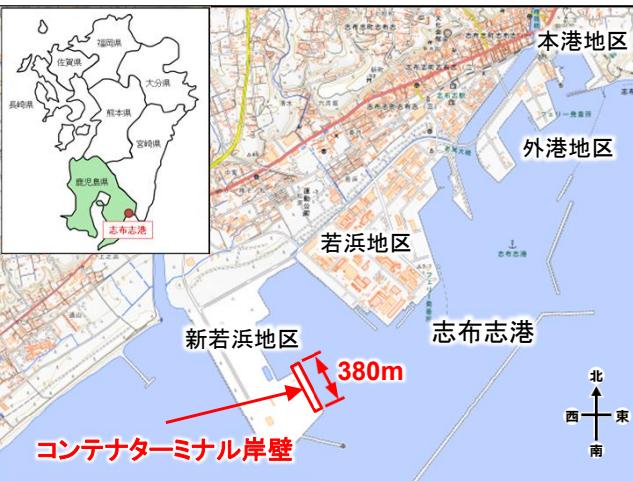
- 被害状況 令和6年8月8日に発生した日向灘沖地震において、鹿児島県の志布志港新若浜地区コンテナターミナル岸壁に被害が発生した。岸壁エプロンの沈下等が確認されており、被害状況の把握が必要であった。
- 対応状況 地震発生翌日に速やかに測量機材や人員を確保し、被害状況調査として横断測量及び縦断測量を実施した。特に、岸壁の利用再開にあたっては、荷役機械のガントリークレーンが安全に可動できるかを確認するため、ガントリークレーン基礎レールの沈下を把握する測量にあたり、技術基準の勾配で可動に問題がないことを確認した。

岸壁エプロン 被災状況

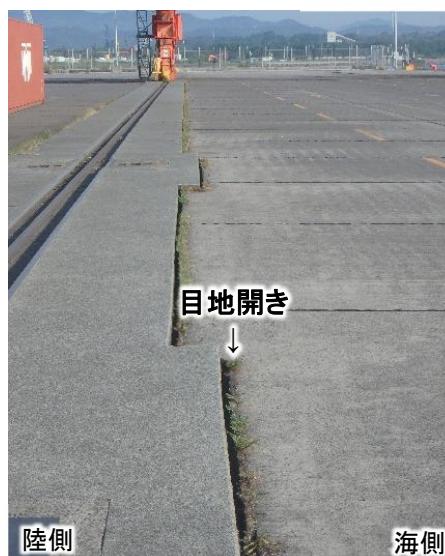
目地開き

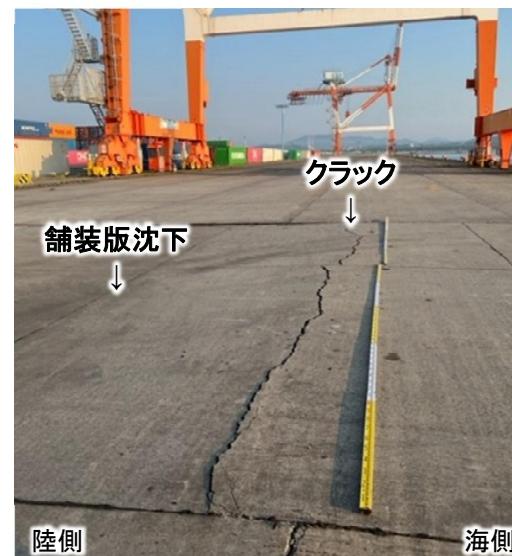
舗装版沈下

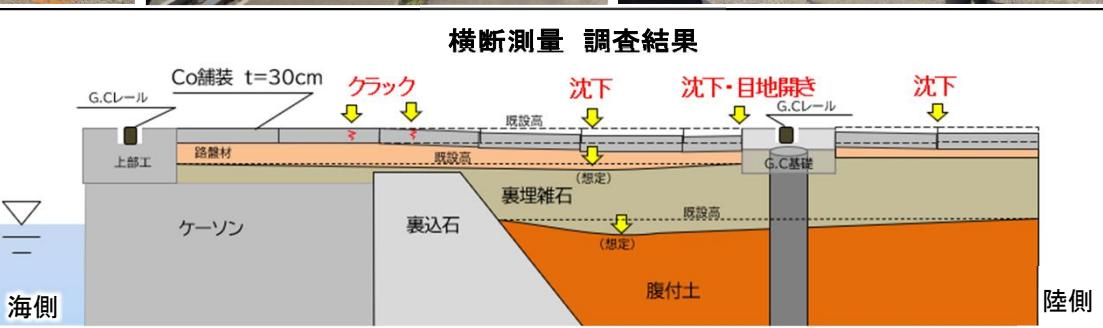
クラック

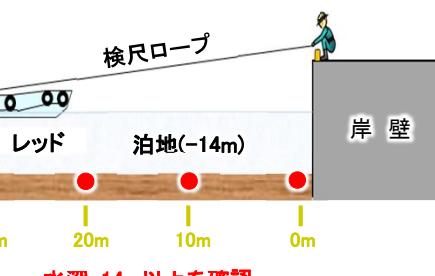
○対応状況 地震発生翌日に速やかに測量機材や人員を確保し、被害状況調査として深浅測量を実施した。岸壁の水深に変化が見られないかや所定の水深-14mが確保されているかを確認するため、海上作業において潮位を確認しながらレッドによる測量を実施した結果、船舶入港に問題がないことを確認した。

水深-14m以上を確認
