(2径間連続鋼斜張橋 H10年架設、橋長:160m)

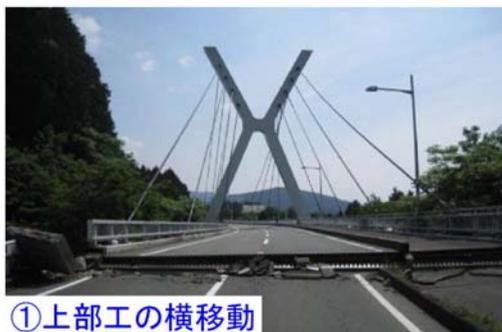
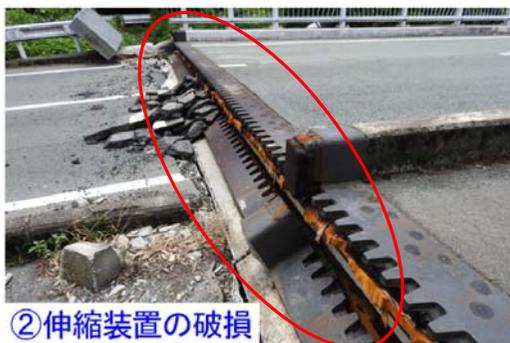
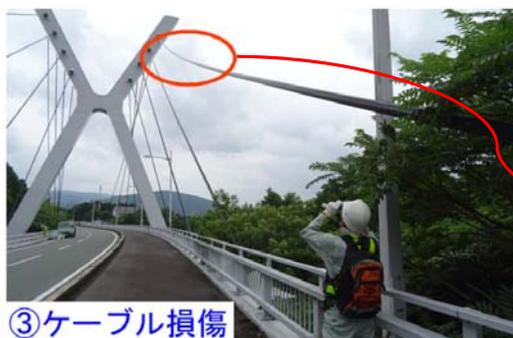
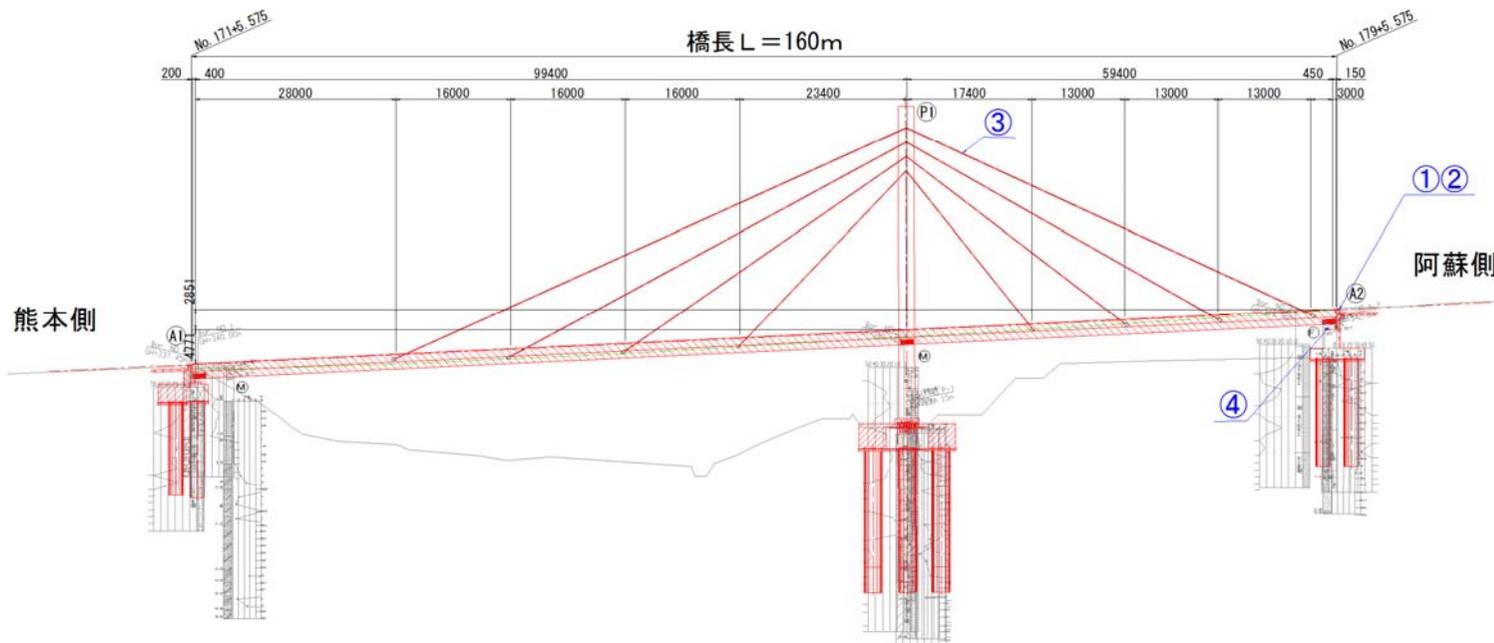
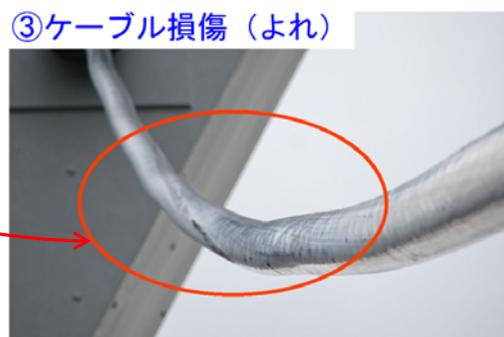
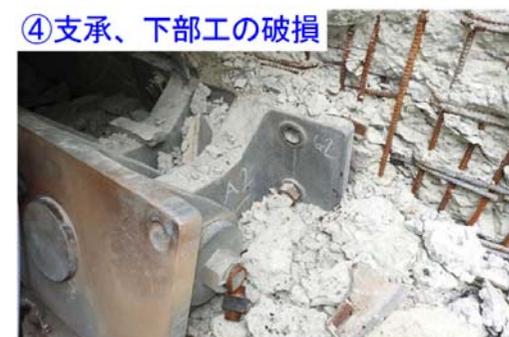
- 上部工の横移動、ケーブル損傷、支承・伸縮装置破損、下部工のひび割れ等の損傷が生じています。
- 対策は、上部工移動、ケーブル交換、増し杭補強、支承および伸縮装置の交換等を行います。
