(鋼5径間連続非合成鈹桁橋 H13年架設、橋長:265.4m)

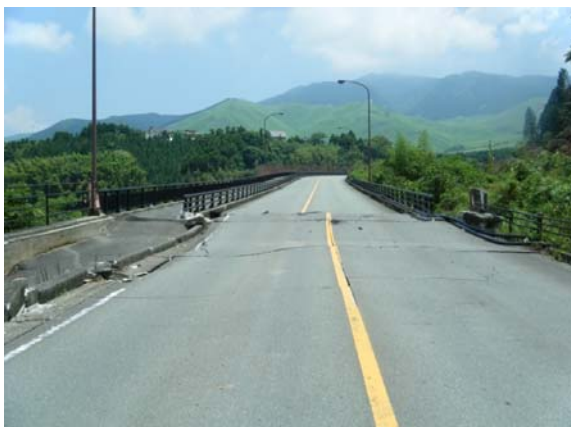
①道路部の段差

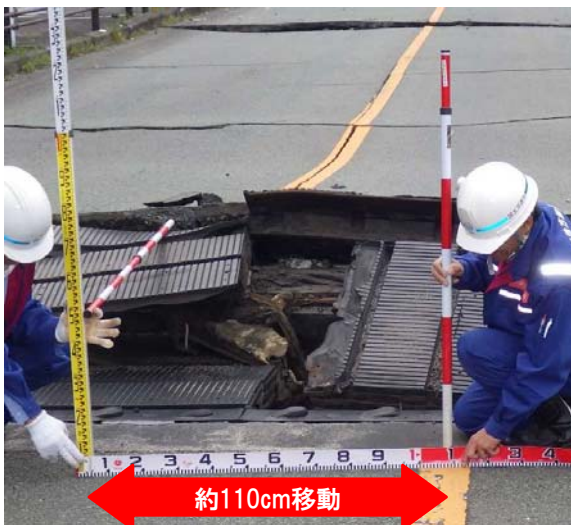
上部工が大きく横移動(約110cm)しているため、一度持上げて、元の位置に戻します。

②上部工の移動、伸縮装置の破損

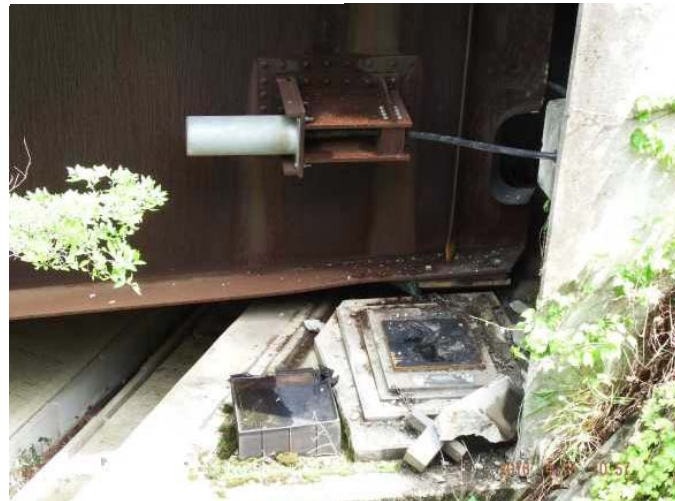
③支承の破損

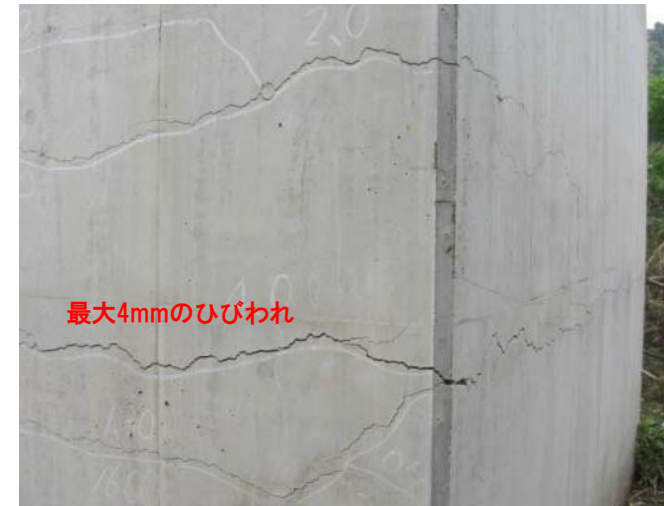
また、一部の橋脚も大きく損傷(最大4mmのひびわれ)しているため、基礎杭及び柱部の補強を行います。

④橋脚のひびわれ

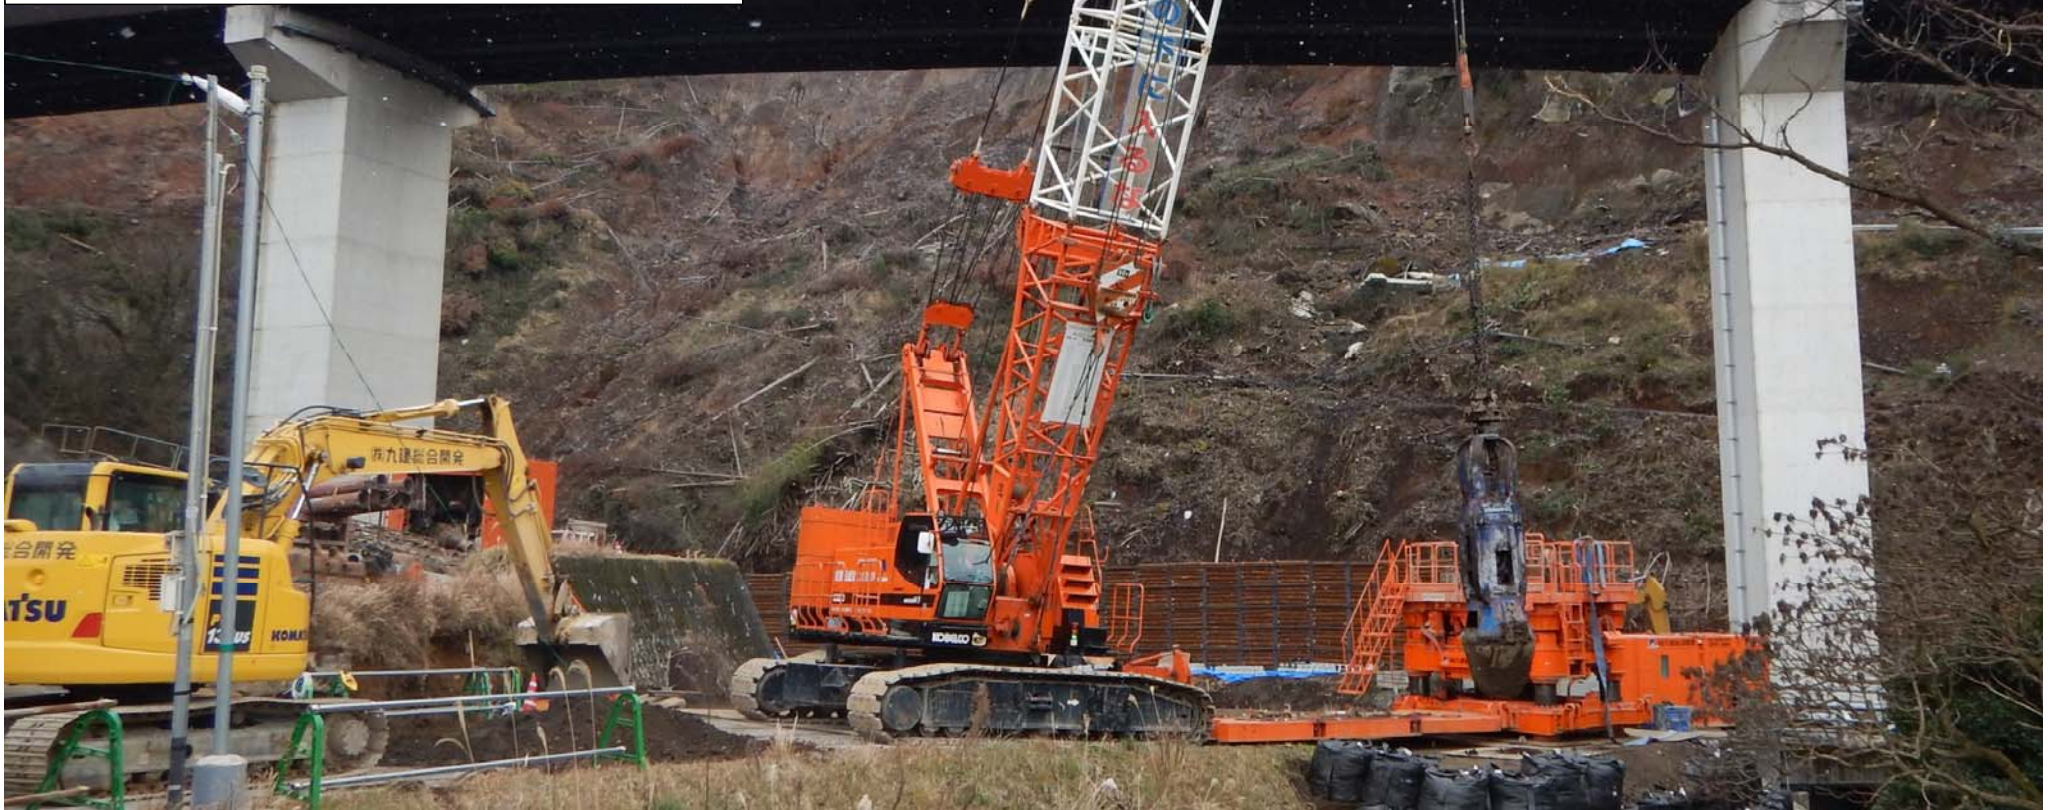
基礎杭の工事に着手
