堤防の詳細点検

問い合わせ先：国土交通省 熊本河川国道事務所 調査第一課

堤防の詳細点検の実施状況

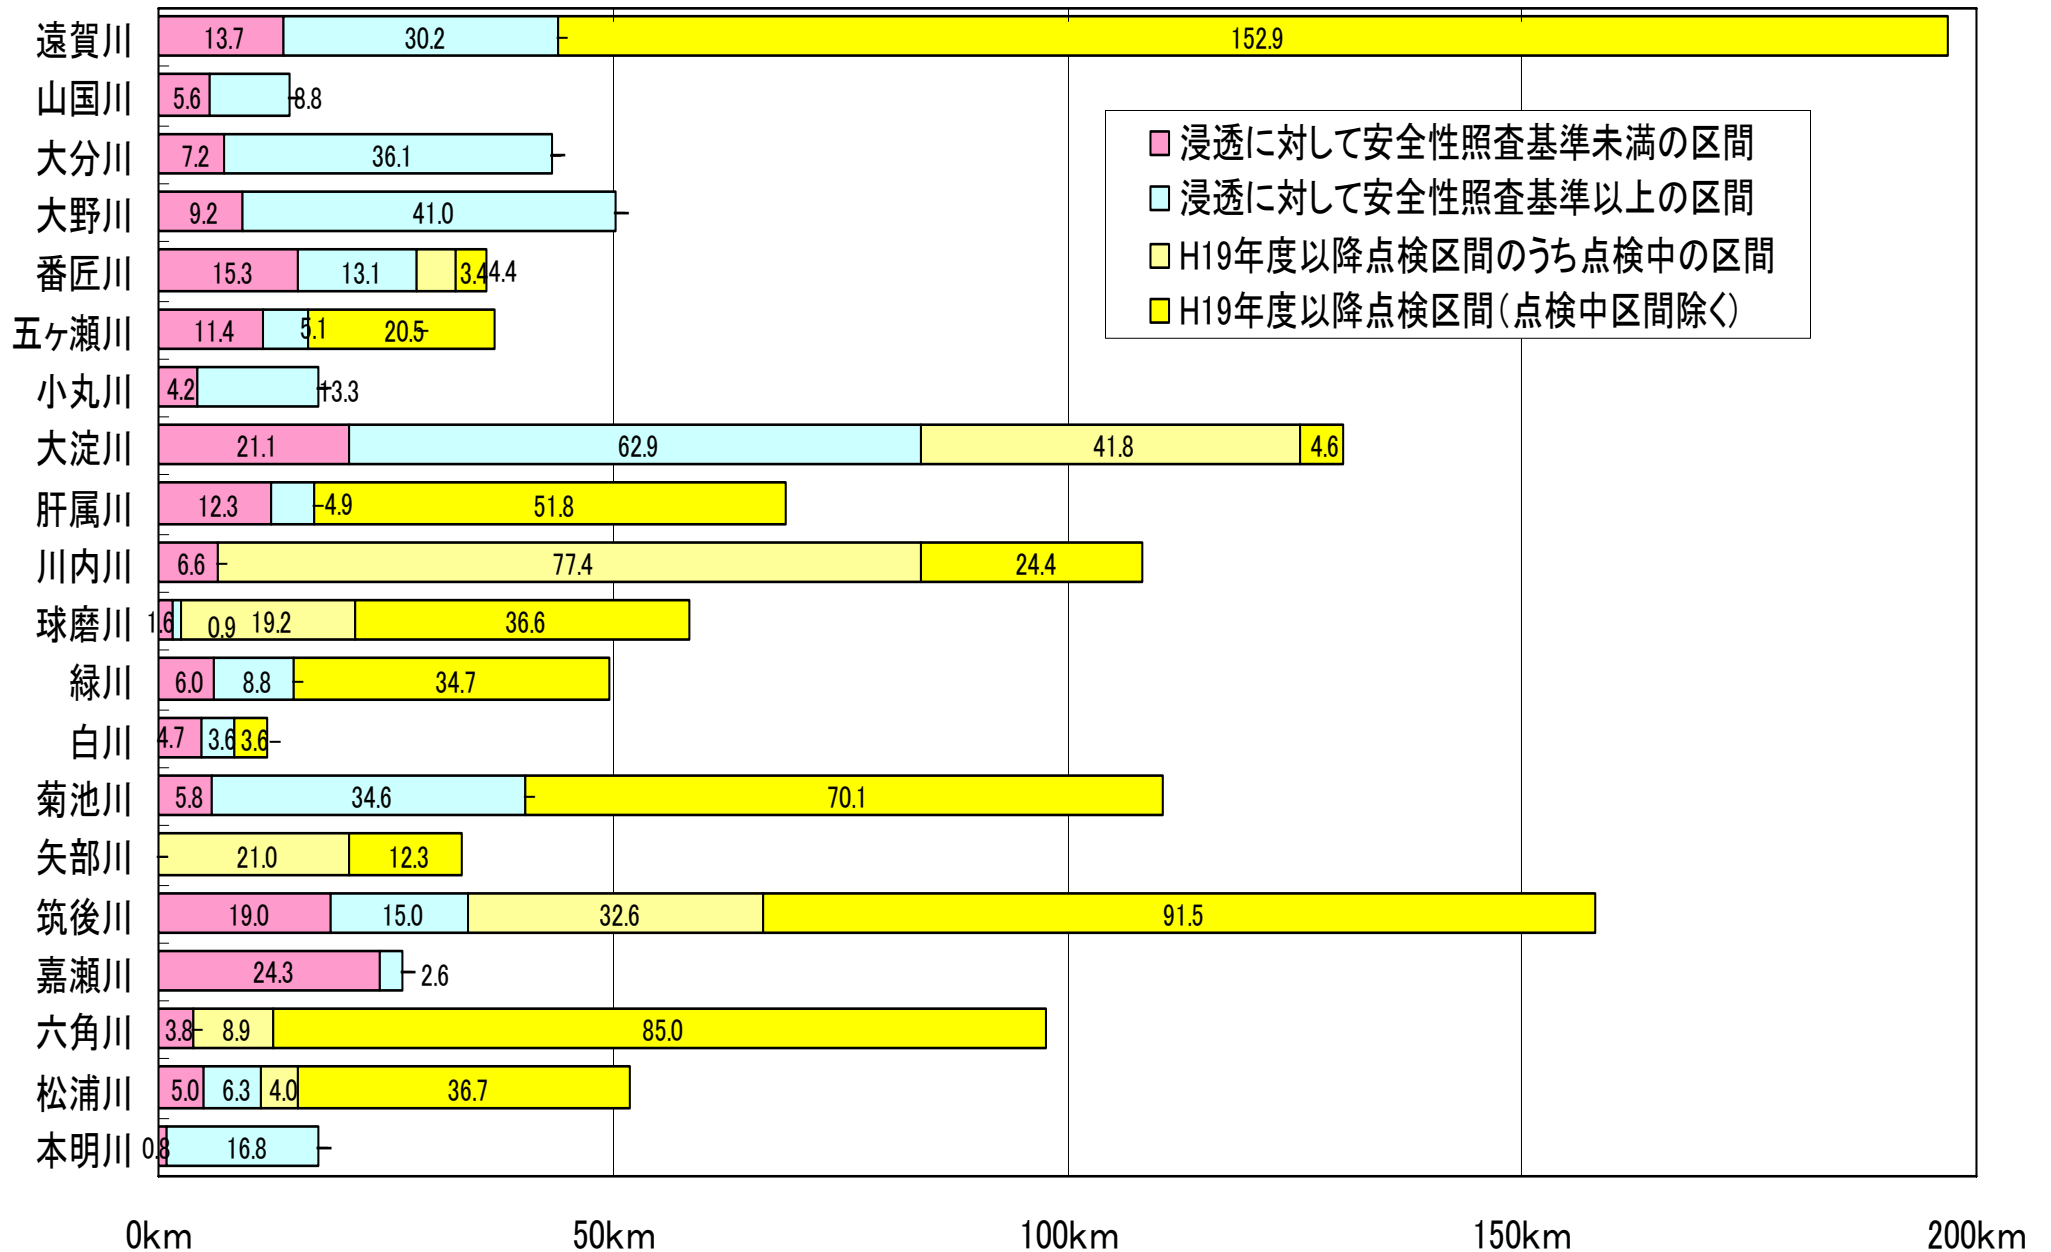
- 浸透に対して安全性照査基準未満の区間
- 浸透に対して安全性照査基準以上の区間
- H19年度以降点検区間のうち点検中の区間
- H19年度以降点検区間(点検中区間除く)

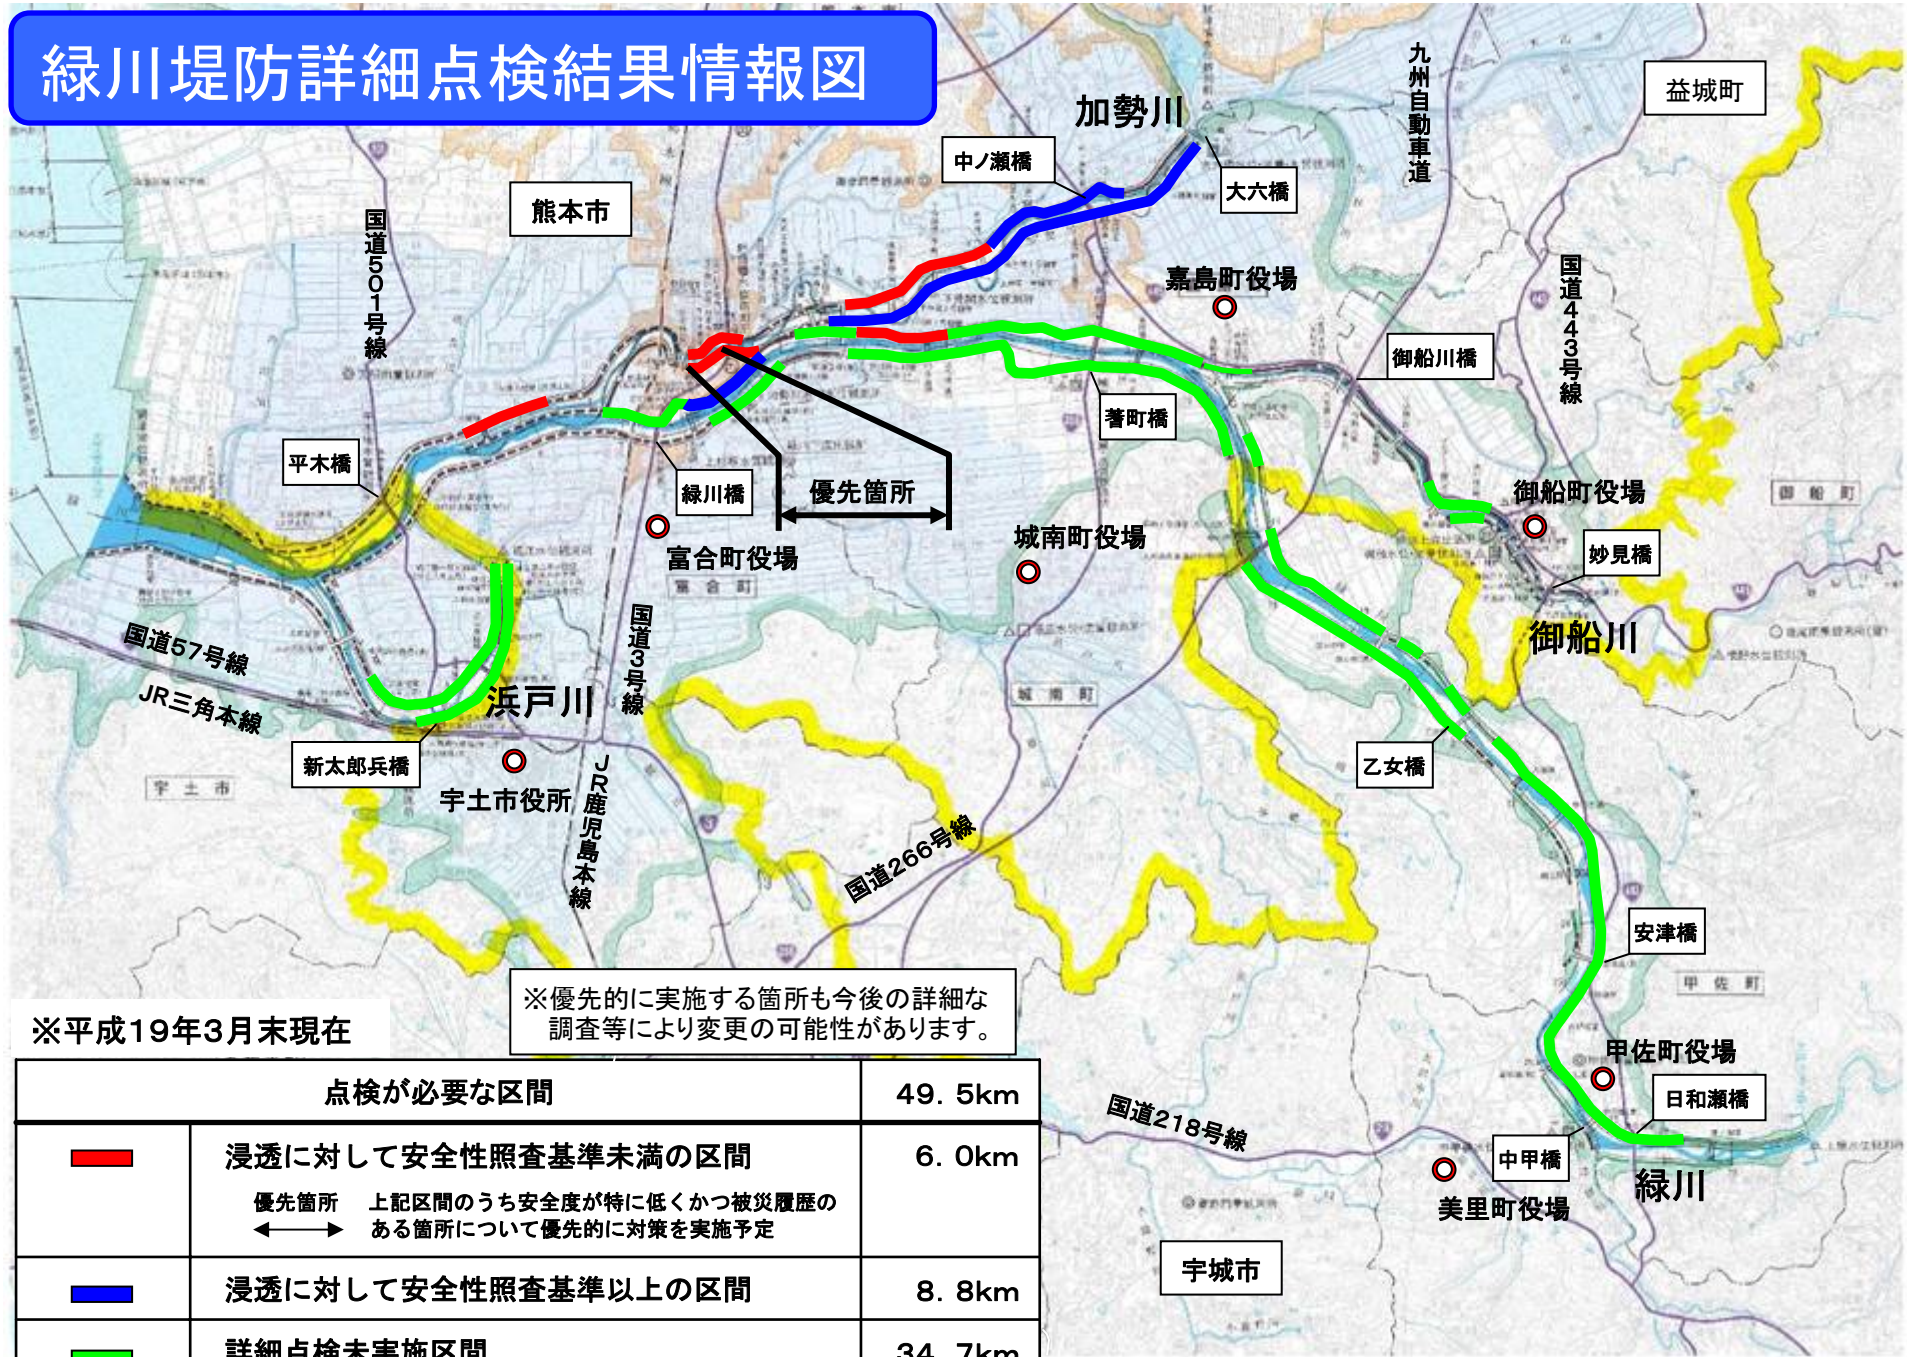
緑川堤防詳細点検結果情報図

点検が必要な区間		49.5km
■	浸透に対して安全性照査基準未満の区間 優先箇所 ←→ 上記区間のうち安全度が特に低くかつ被災履歴のある箇所について優先的に対策を実施予定	6.0km
■	浸透に対して安全性照査基準以上の区間	8.8km
■	詳細点検未実施区間	34.7km
