# 熊本地震の対応について 【河川事業】

平成28年12月12日

九州地方整備局 熊本河川国道事務所

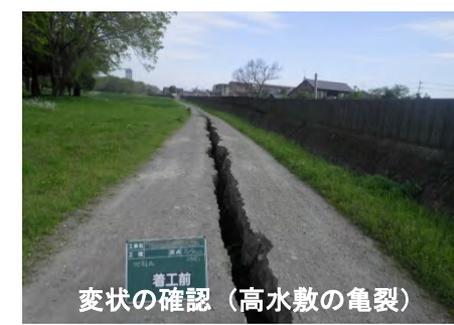
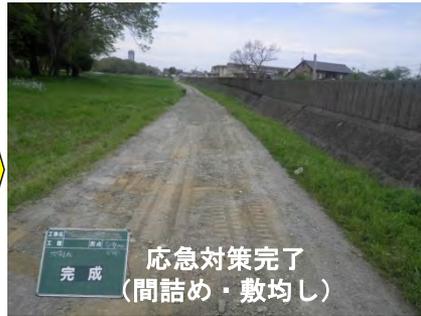
(白川 左岸8k700m : 熊本市)

緑川水系、白川水系で確認した171箇所の堤防等の変状のうち、比較的変状の小さな箇所については、ひび割れの補修などの応急対策を完了しています。

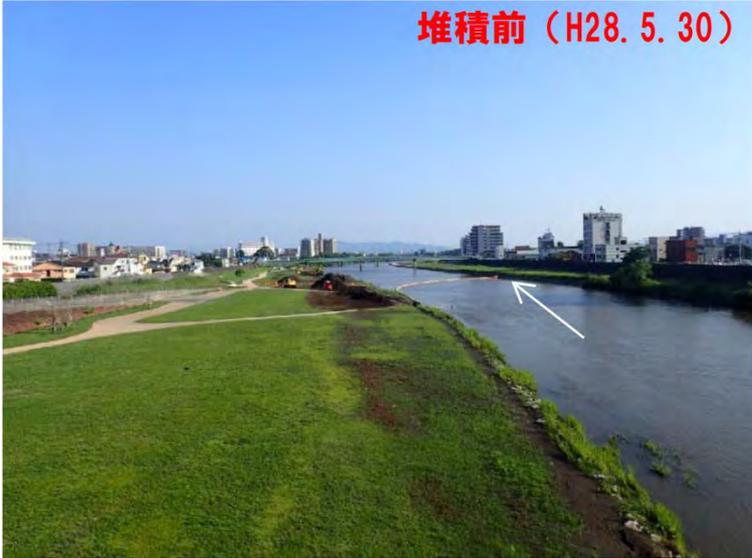
堆積前 (H28. 5. 30)

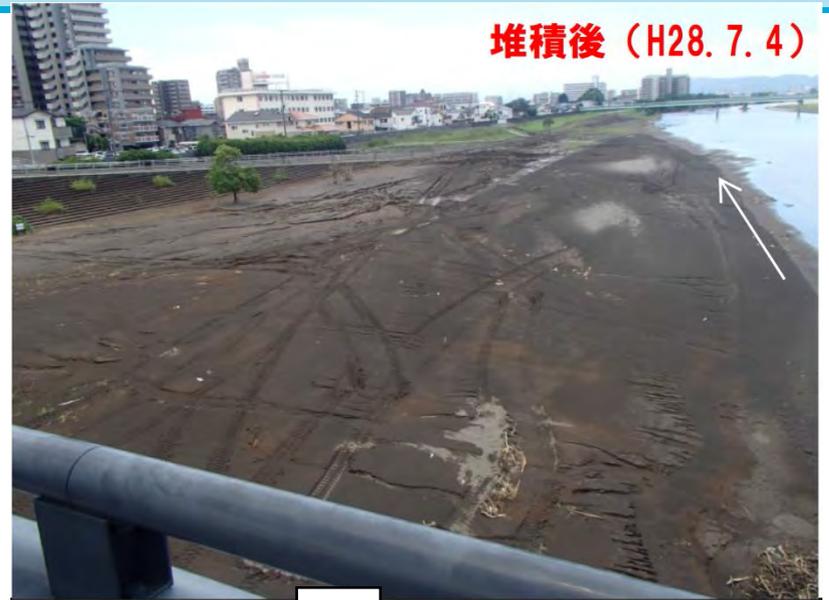
堆積後 (H28. 7. 4)
