(鋼3径間連続非合成鈹桁橋 H13年架設、橋長:140m→架替え後165.0 m)

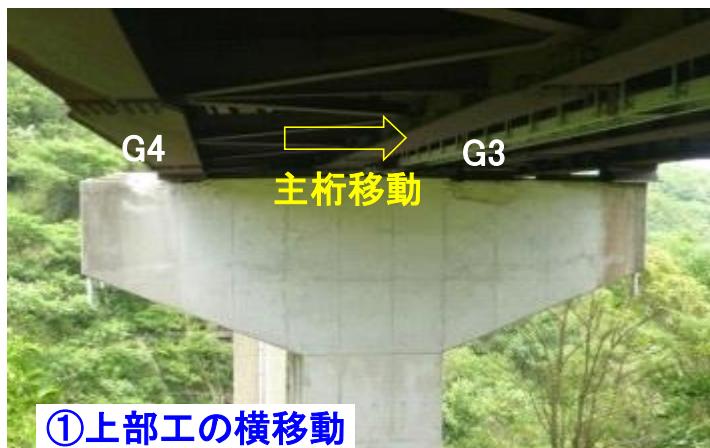
- 上部工の横移動・座屈、支承・伸縮装置破損、下部工のひび割れ、周辺地盤の崩壊等の損傷が生じています。
- 対策は、上部工の架替え、橋台の再構築、橋脚の増厚・増し杭補強、支承・伸縮装置の交換等を行います。

①上部工の横移動

橋台は前面の不安定地盤を回避した位置に再構築し、橋脚は増し杭及び増厚による補強を行います。上部工は橋長を延伸し、架替えを行います。

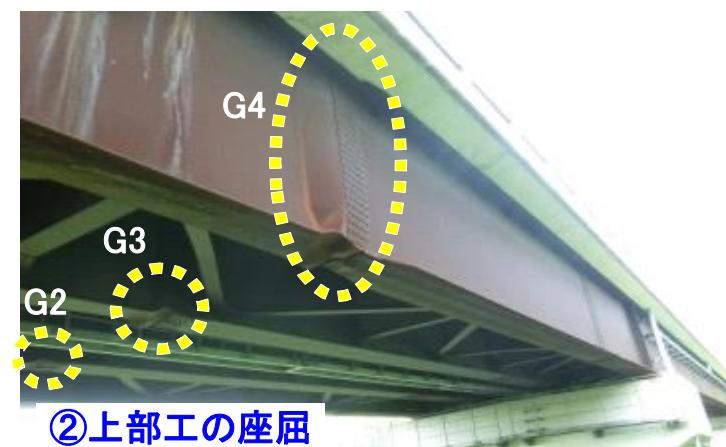
②上部工の座屈

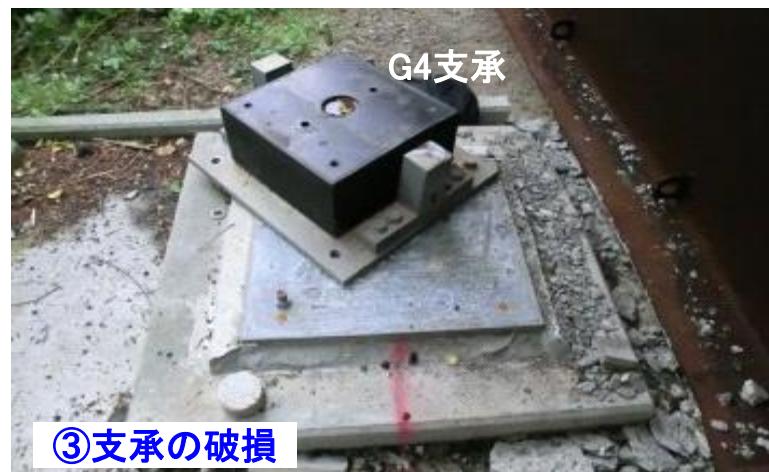
③支承の破損

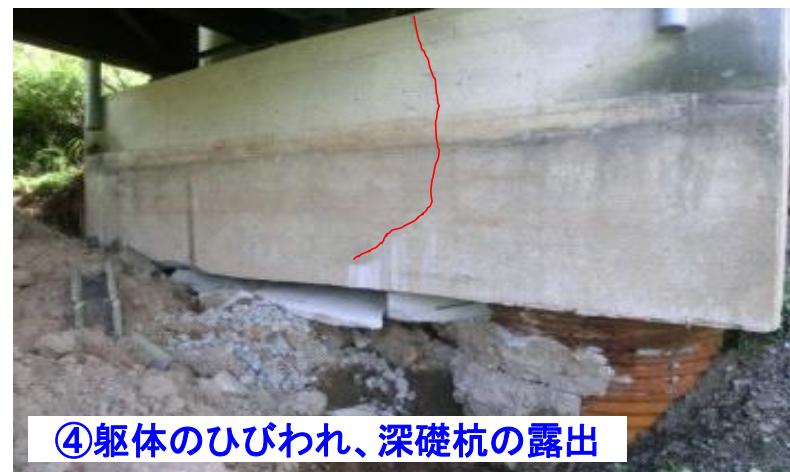
④躯体のひびわれ、深礎杭の露出

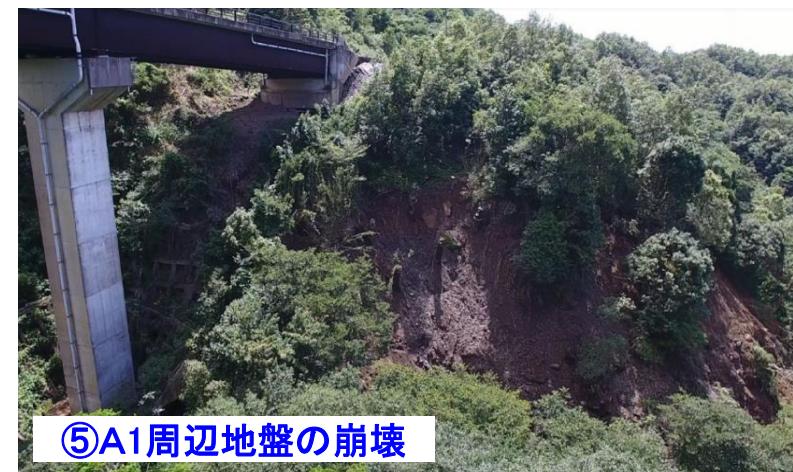
⑤A1周辺地盤の崩壊
