## ●上部工の復旧、橋脚の増厚補強、増し杭補強、支承および伸縮装置の交換等が完了しました。

(鋼5径間連続非合成鈹桁橋 H13年架設、橋長:265.4m)

# ■大切畑大橋の補修工事が完了

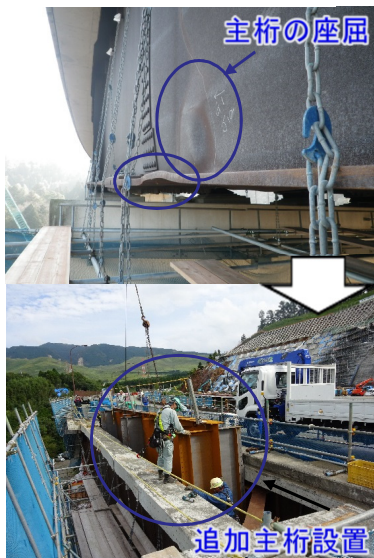
①追加主桁設置

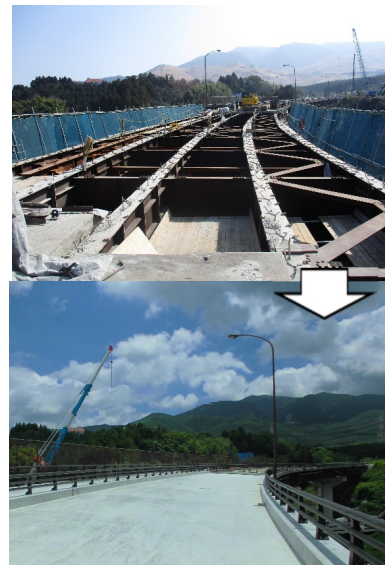
②床版の打替え

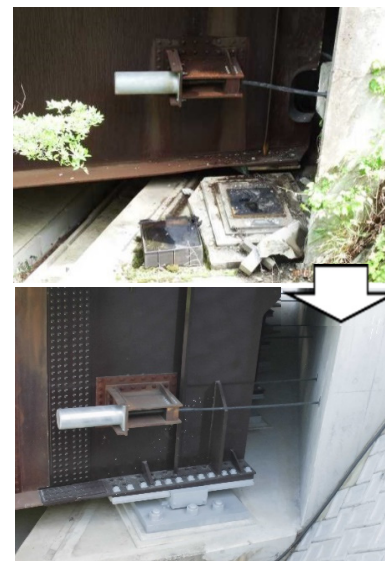
③支承の破損

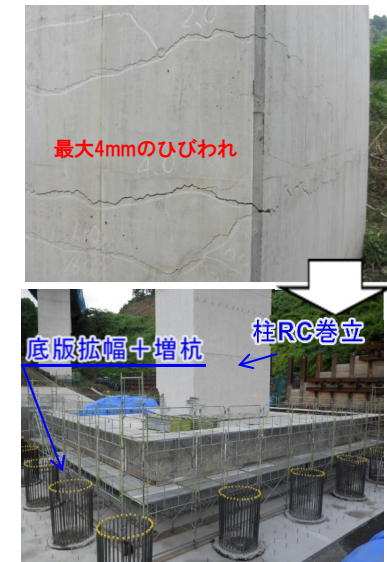
また、一部の橋脚も大きく損傷(最大4mmのひびわれ)しているため、基礎杭及び柱部の補強を行いました。

④橋脚のひびわれ

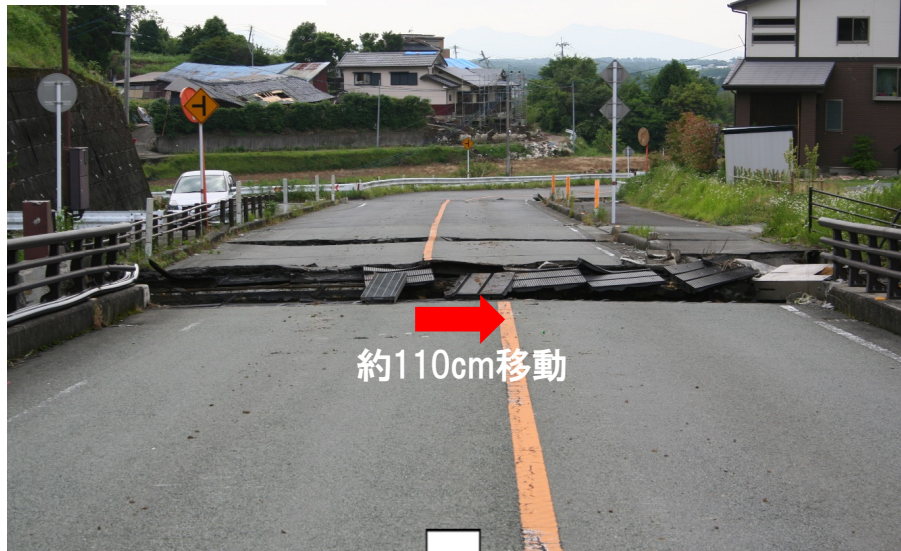
本橋(A1橋台側)

上部工が大きく横移動(約110cm)しているため、一度持上げて、元の位置に戻しました。

復旧前

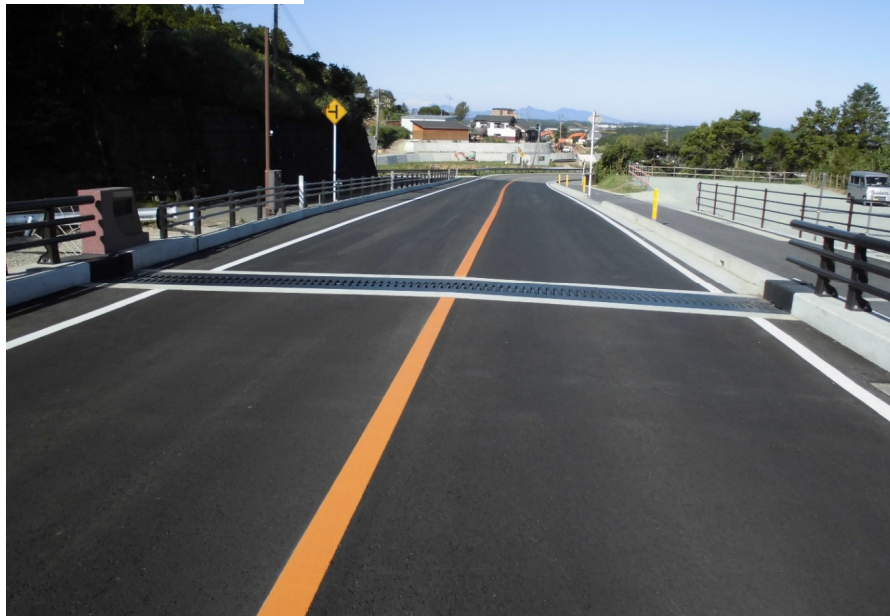
本橋(A1橋台側)

完成

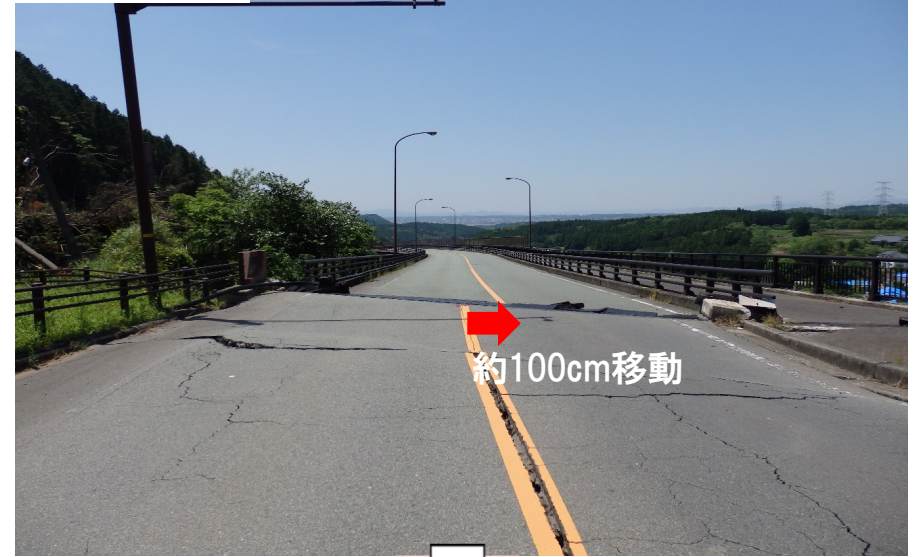
本橋(A2橋台側)

復旧前

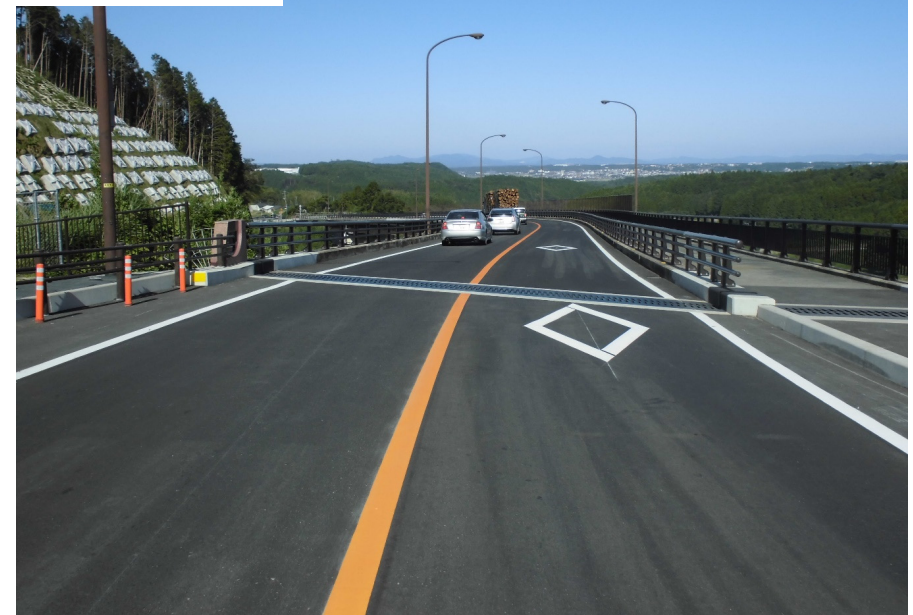
本橋(A2橋台側)

完成

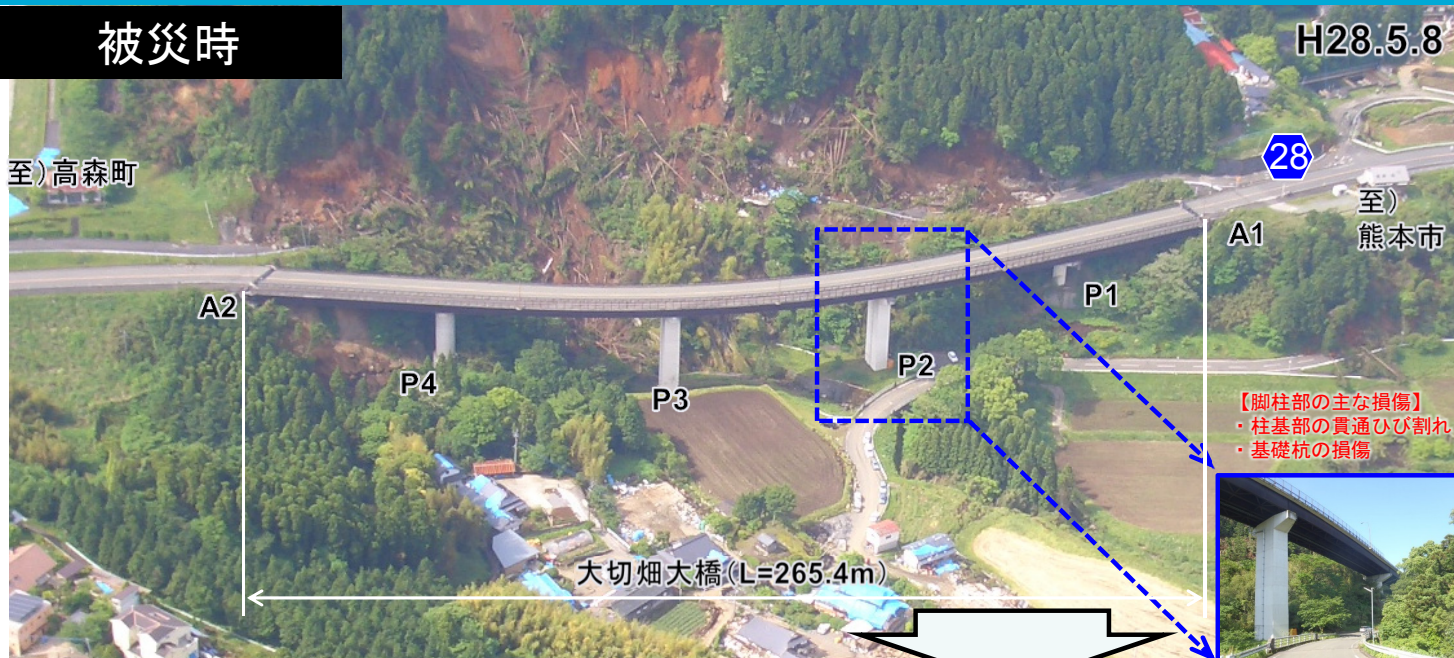
## 被災時

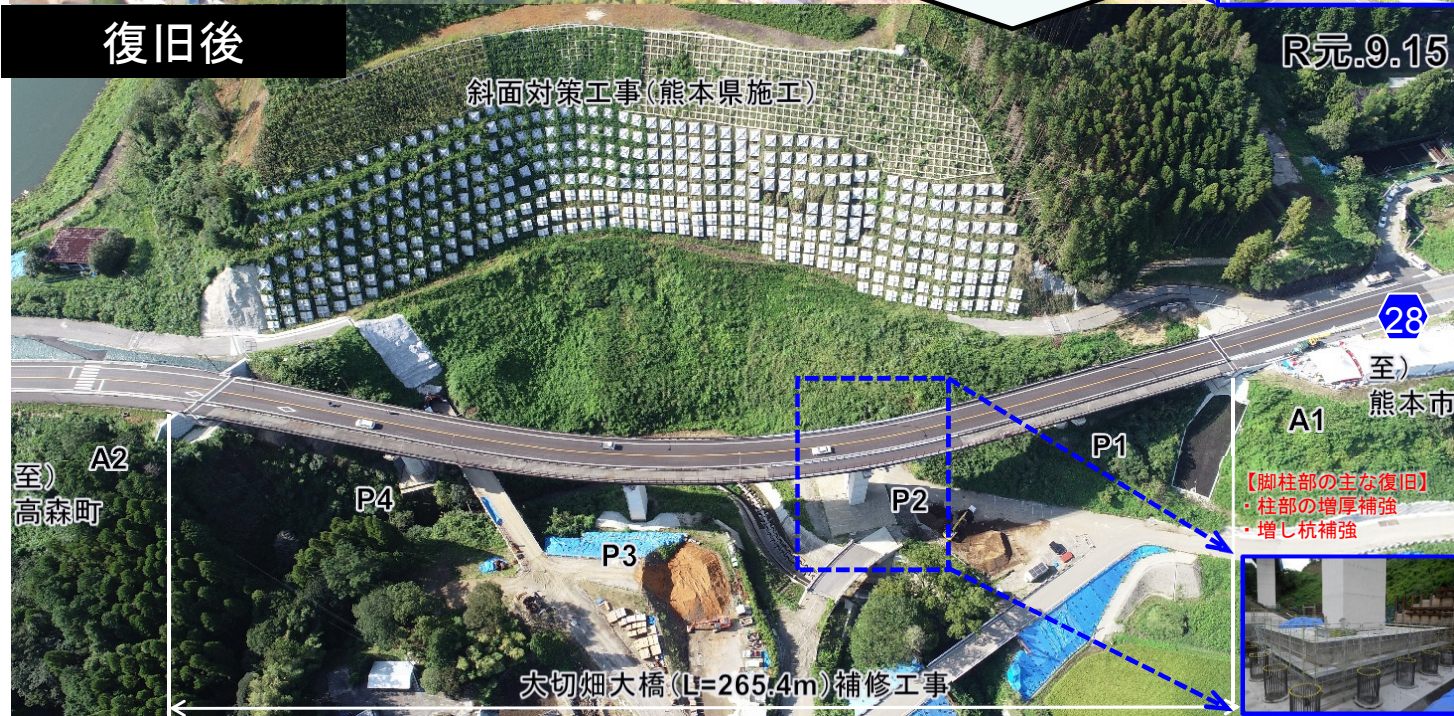
## 復旧後

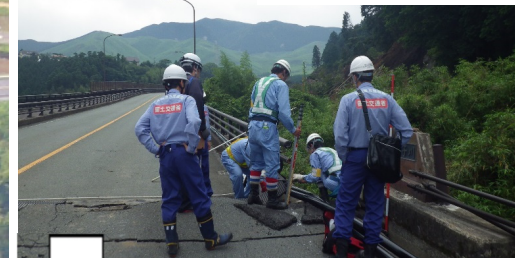
TEC-FORCEによる調査

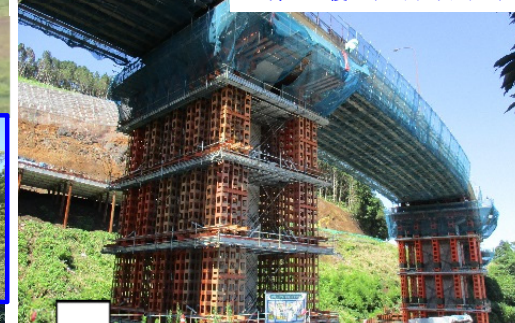
上部工の復旧(ジャッキアップ)

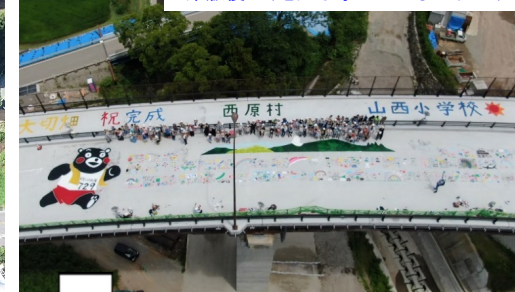
床版復旧(地元小学生によるペイント)
