新燃岳噴火 緊急土石流対策 全体図

宮崎県 砂防課

都城市山田町周辺における 21 溪流の調査結果（H23. 9 月末時点）

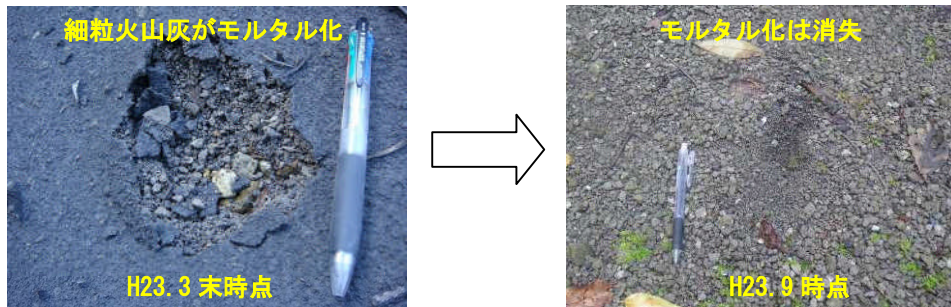
写真－ 1 モルタル化した範囲の変化

噴火後にモルタル化が確認された 4 溪流では、今回、確認した範囲において、写真－ 1 に示すように表層の固結した火山灰が流出し、モルタル化は消失している。

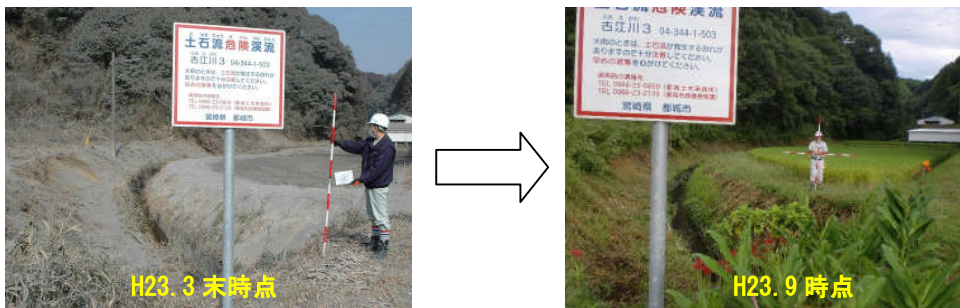
写真－ 2 植生の被覆状況

対象溪流では、植生が回復・被覆し、雨滴侵食の可能性が低下している。写真－ 2 に示すように植生被覆により火山灰等の確認が困難な状況にあるが、地表面を観察すると、写真－ 3 に示すとおり火山灰等が残存している。残存する火山灰の厚さは噴火直後に比べ、大きな変化はない（若干の減少傾向にある）もの、細粒火山灰は認められない。（火山灰等が移動・堆積することにより降灰厚が増加している箇所もあった。）
