## 第40回宮崎海岸市民談義所

# 別紙（対策の評価に関する資料）

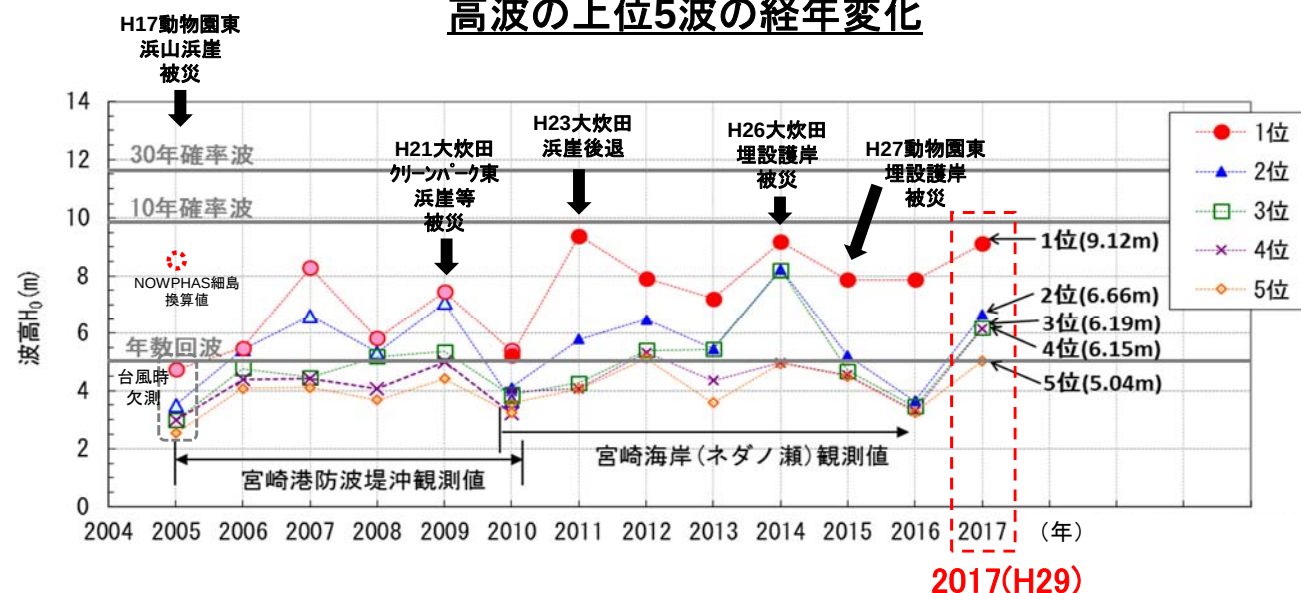
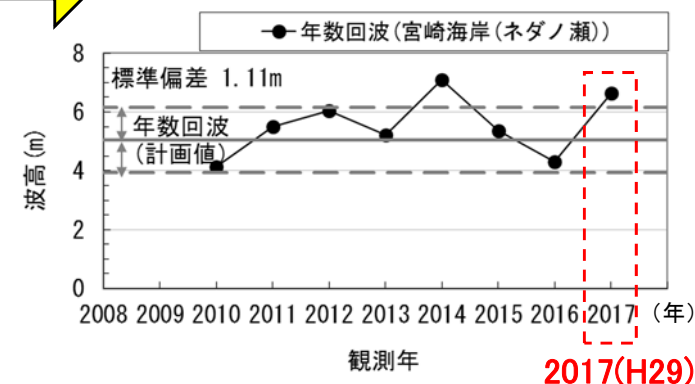
### 高波の上位5波の経年変化

・2017(H29)年の年最大の波高は9.1m(台風22号)、年数回波の波高は6.6mであった。

・2017(H29)年は、計画波高(11.6m)を超える波は観測されていない。なお、年数回波(6.6m)は想定している波高(5.0m)に対しやや高めの波高であった。

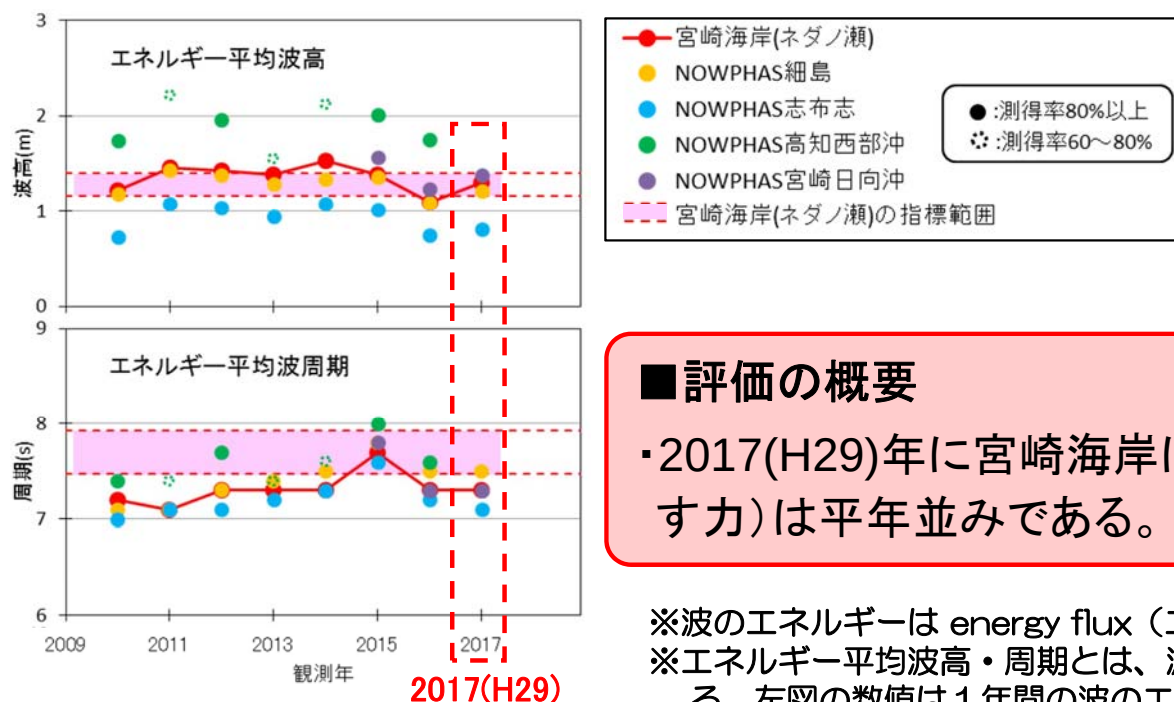
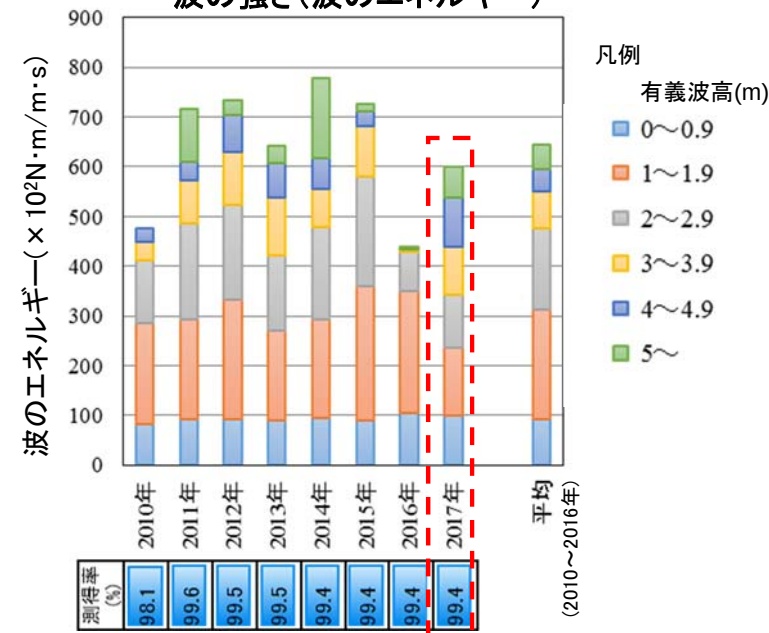
### 宮崎海岸(ネダノ瀬)と近隣観測地点の波高・周期の経年変化

- ・2017(H29)年の1年間の波高は平年並みであり、周期は短かった。
- ・2017(H29)年の1年間の波の強さ(波のエネルギー)は、平年並みであった。

- ・2017(H29)年に宮崎海岸に来襲した波のエネルギー(土砂を動かす力)は平年並みである。

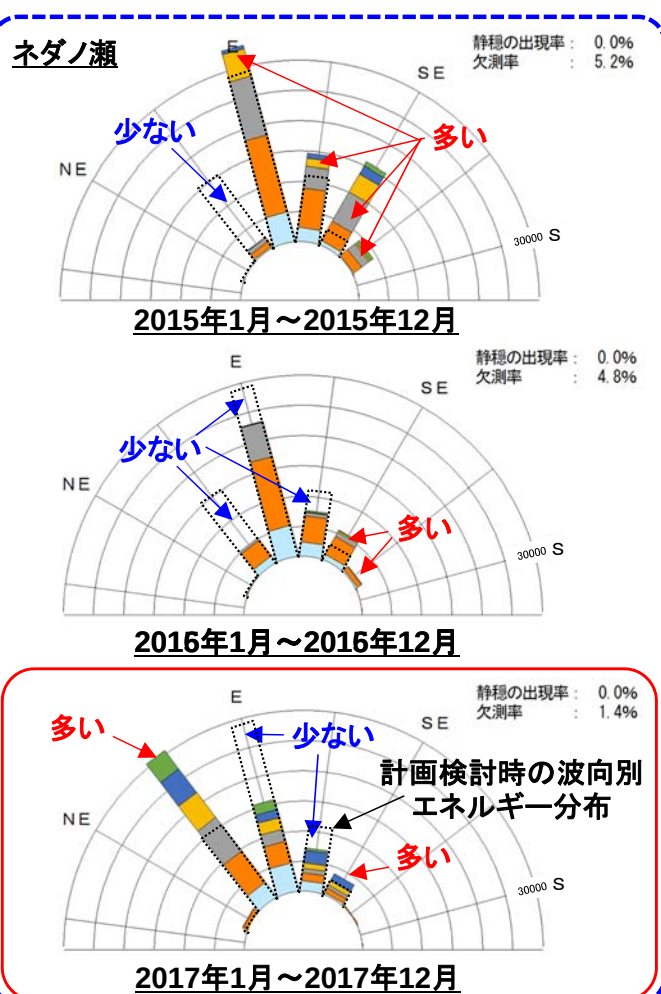
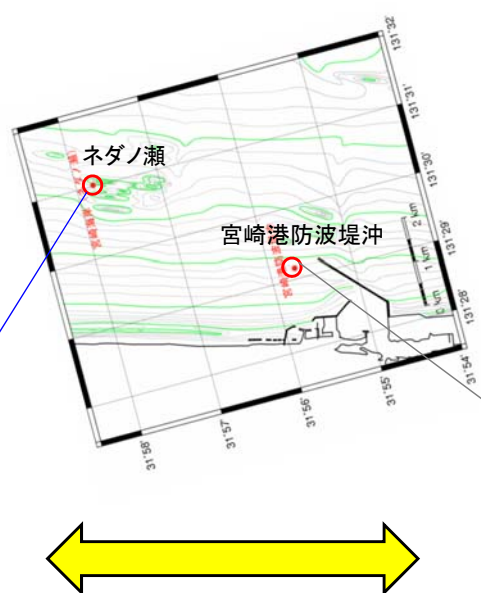
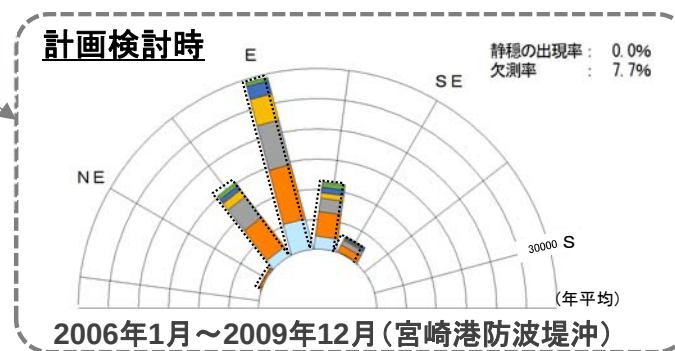
## 宮崎海岸沖における波高・波向別エネルギー分布

- ・2017(H29)年は、北側(ENE~E方向)からの波が主であった。
- ・計画検討時に比べて、ENE方向からの波のエネルギーが多かった。

- ・2015(H27)年~2016(H28)年は波のエネルギーが想定より南側からが多かったが、2017(H29)年は想定より北側からが多かった。

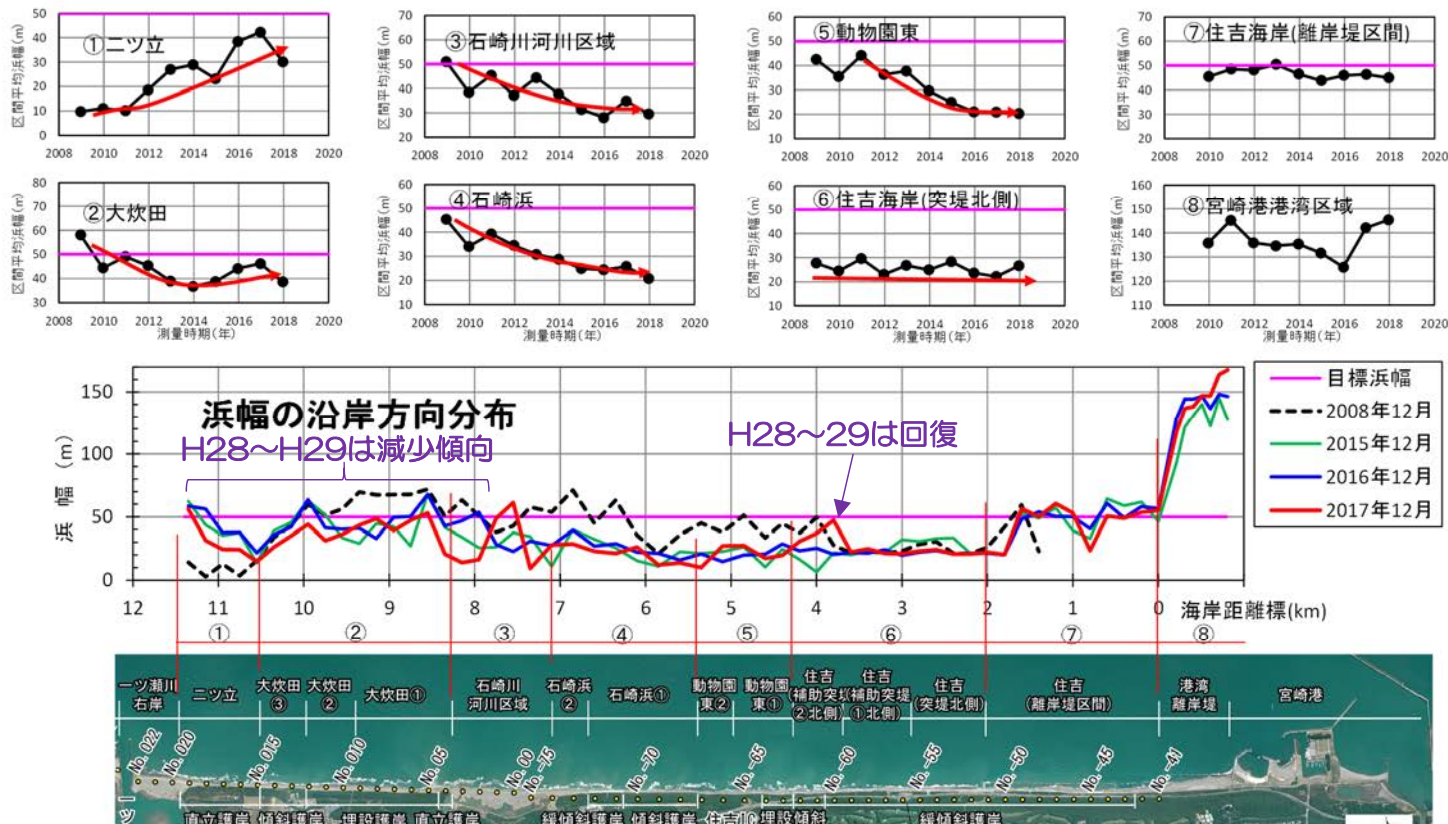
- ・これまで増加若しくはやや増加傾向であった宮崎海岸北側の範囲(ニツ立、大炊田など)で、2016(H28)年と2017(H29)年を比較すると若干減少が見られた。一方、補助突堤②北側では浜幅の回復が見られた。
- ・区間①～⑦の浜幅は9m～61m(平均32m)であった。

- ・2016(H28)年と2017(H29)年を比較すると、宮崎海岸北側の浜幅が減少、補助突堤②北側で回復している。これは、波向に対応して北から南に土砂が移動したことによる変化と考えられる。なお、目標浜幅50mは全体的に確保できていない。

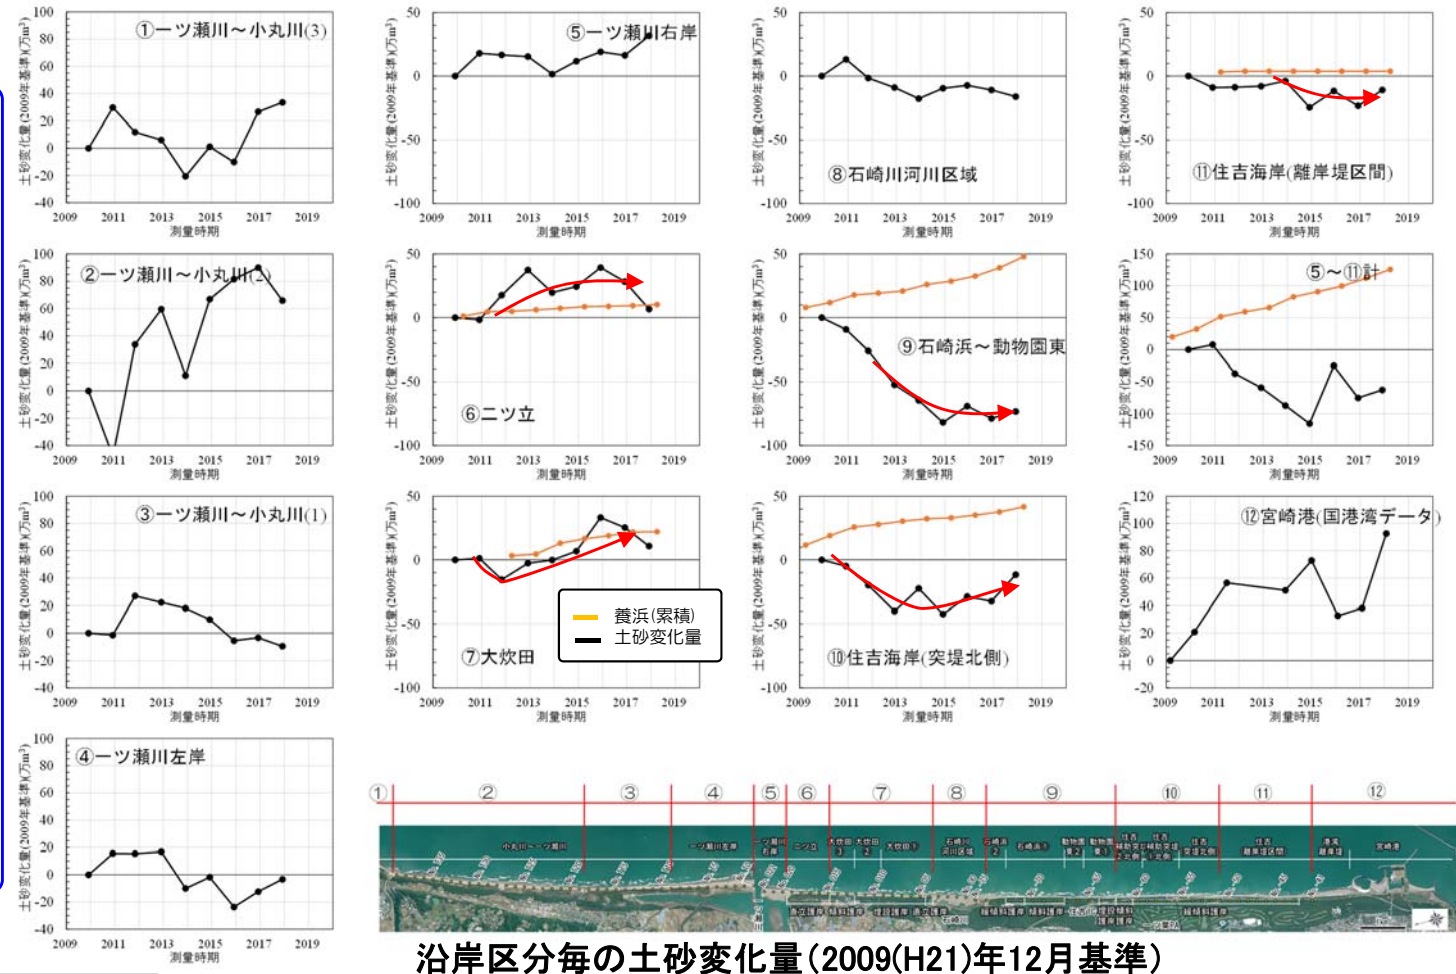
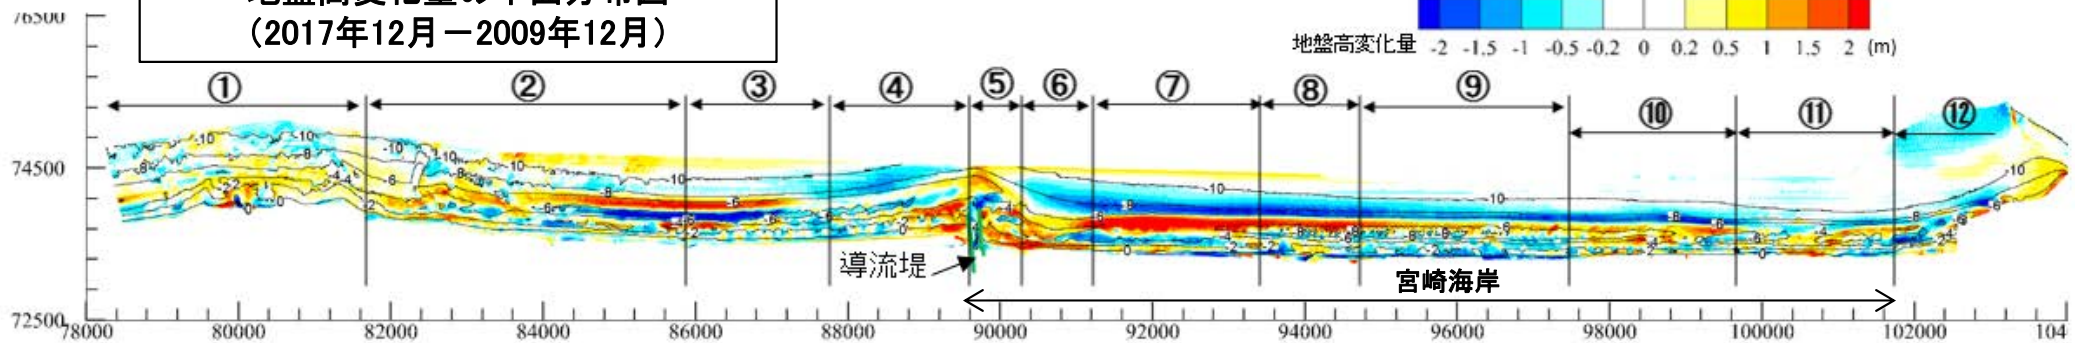
地盤高変化量の平面分布図  
(2017年12月－2009年12月)

- ・2009(H21)～2017(H29)年を比較すると、宮崎海岸北側(一ツ瀬川右岸～大炊田)で堆積・維持傾向。
- ・石崎浜～住吉海岸(離岸堤区間)はH21年と比較すると侵食だがH25～H26年から横ばい若しくはやや回復傾向。特に突堤北側の範囲は、堆積の兆しを示している。

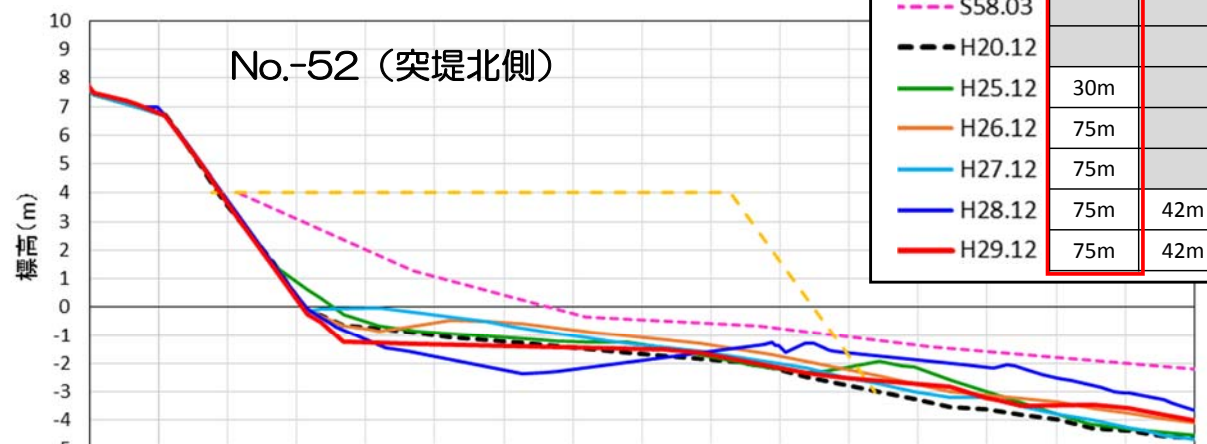
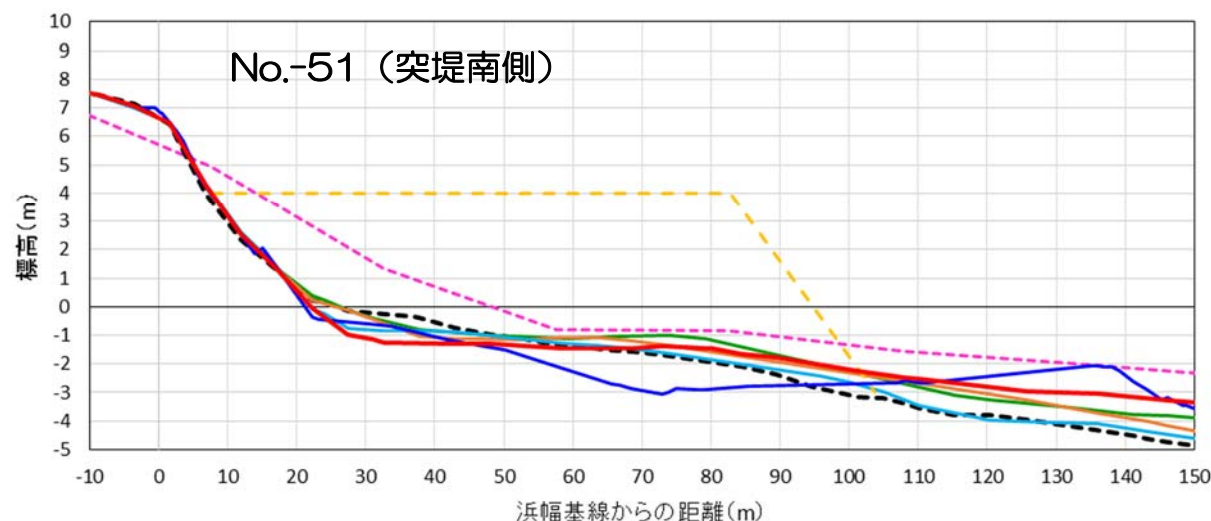
## 突堤周辺の海浜断面地形

- ・突堤設置範囲(陸側)で、南北ともに堆積傾向

- ・年によって堆積・侵食の変動が見られ、一様な堆積傾向とはなっていない
- ・特に補助突堤①設置後のH28.12の侵食が顕著であったが、H29.12に回復

- ・突堤北側は堆積・侵食と変動しつつ、突堤設置範囲は直轄化当時の断面と同程度。
- ・一方、突堤沖側はやや堆積傾向
- ・突堤南側は突堤基部で直轄化以降侵食傾向。一方、突堤沖側は堆積傾向

- ・十分な回復は見られない
- ・目標浜幅50mを確保するために、突堤の整備だけではなく海浜断面を回復させるための養浜を併せて実施していくことが必要

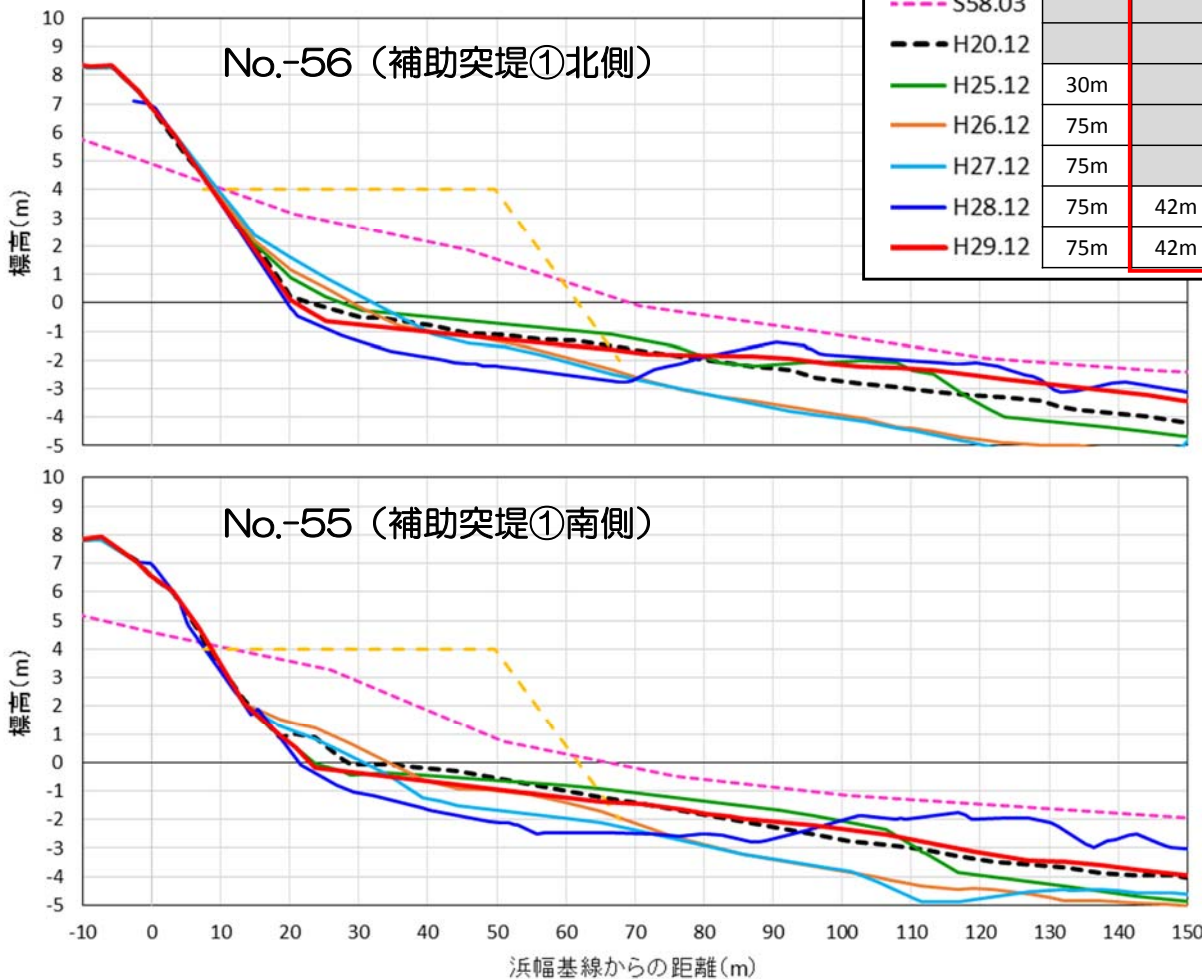
### 補助突堤①周辺の海浜断面地形

- ・補助突堤①設置範囲(陸側)で、南北ともに堆積傾向

- ・設置直前のH27.12に比べて、設置直後のH28.12は侵食となったが、H29.12に回復

- ・直轄化後も侵食が進行していたが、現在は直轄化当時と同程度まで回復

- ・十分な回復は見られない
- ・目標浜幅50mを確保するために、突堤の整備だけではなく海浜断面を回復させるための養浜を併せて実施していくことが必要

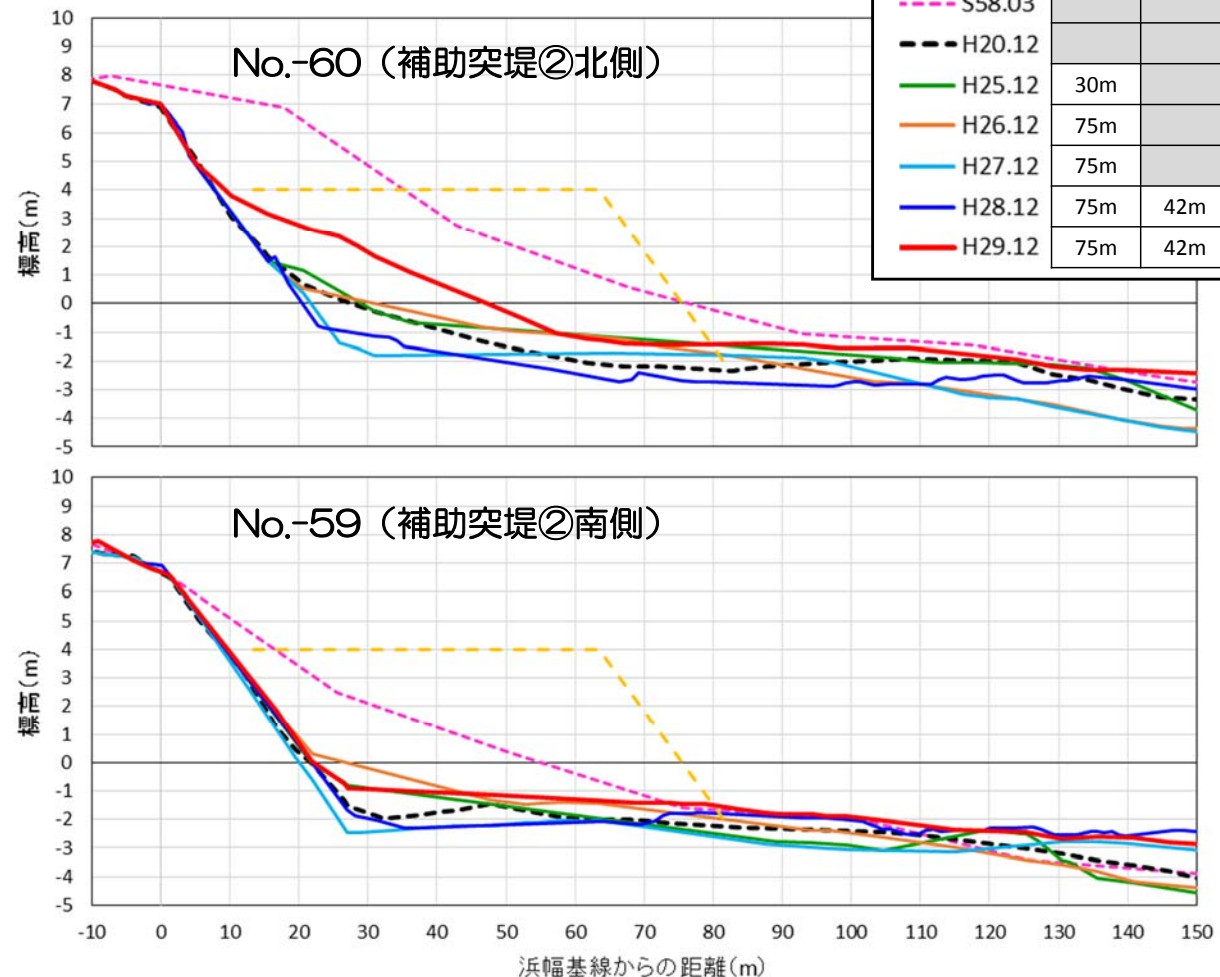
## 補助突堤②周辺の海浜断面地形

- ・補助突堤②設置範囲(陸側)で、南北ともに堆積傾向
- ・特に北側で顕著な堆積

- ・直轄化後も侵食が進行していたが、現在は直轄化当時よりもやや堆積

- ・北側で当時の断面地形への回復傾向が見られるが、まだ十分ではない
- ・目標浜幅50mを確保するために、突堤の整備だけでなく海浜断面を回復させるための養浜を併せて実施していくことが必要

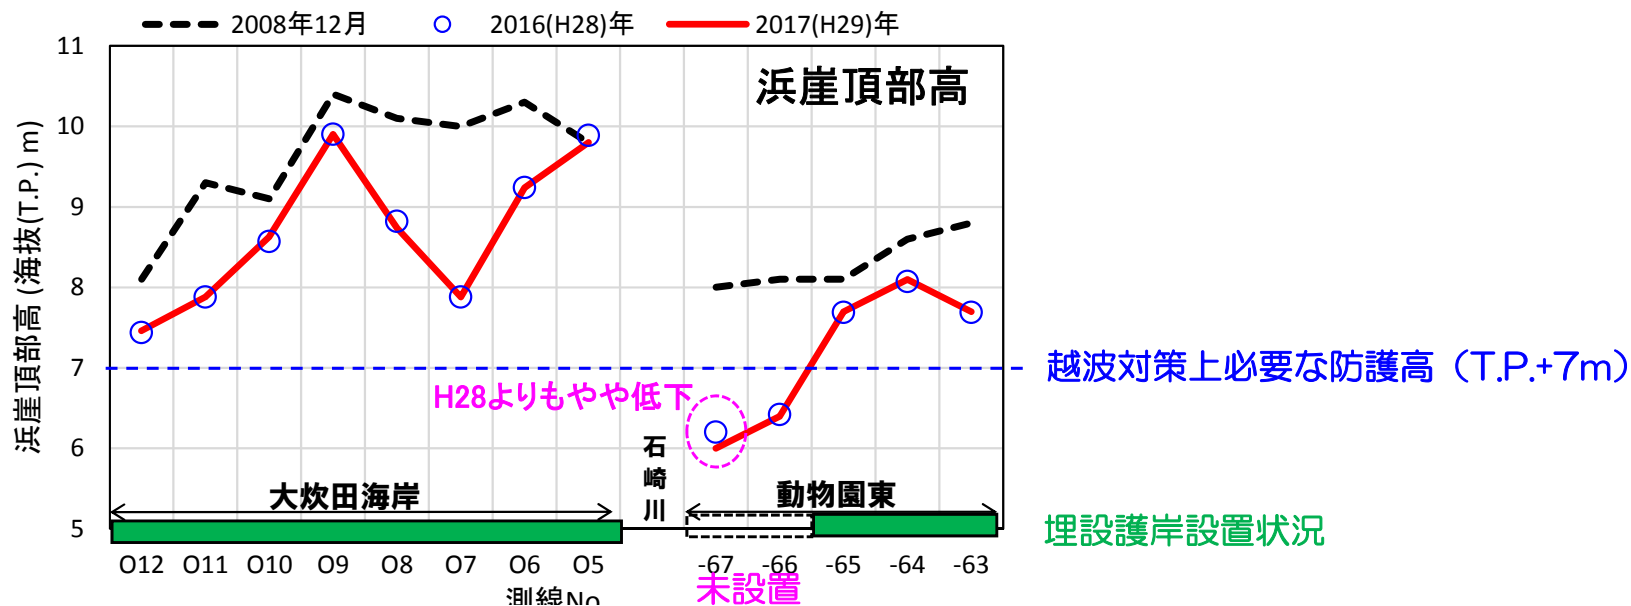
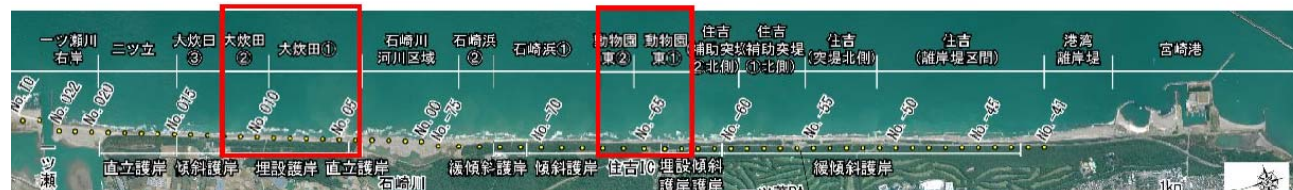
### 自然浜における 浜崖頂部高

- ・2017(H29)年の埋設護岸設置区間の浜崖頂部の天端高はT.P.+7.5～+9.9mであり、2016(H28)年から浜崖後退・頂部高の低下は生じていなかった。
- ・動物園東の埋設護岸未設置区間の浜崖頂部の天端高は、T.P.+6.0～+6.4mであり、2016(H28)年よりもやや低下した箇所もある。

- ・埋設護岸未設置区間背後の浜崖頂部高は、越波対策上必要な防護高(T.P.+7m)よりも低くなっており、埋設護岸整備が必要である。

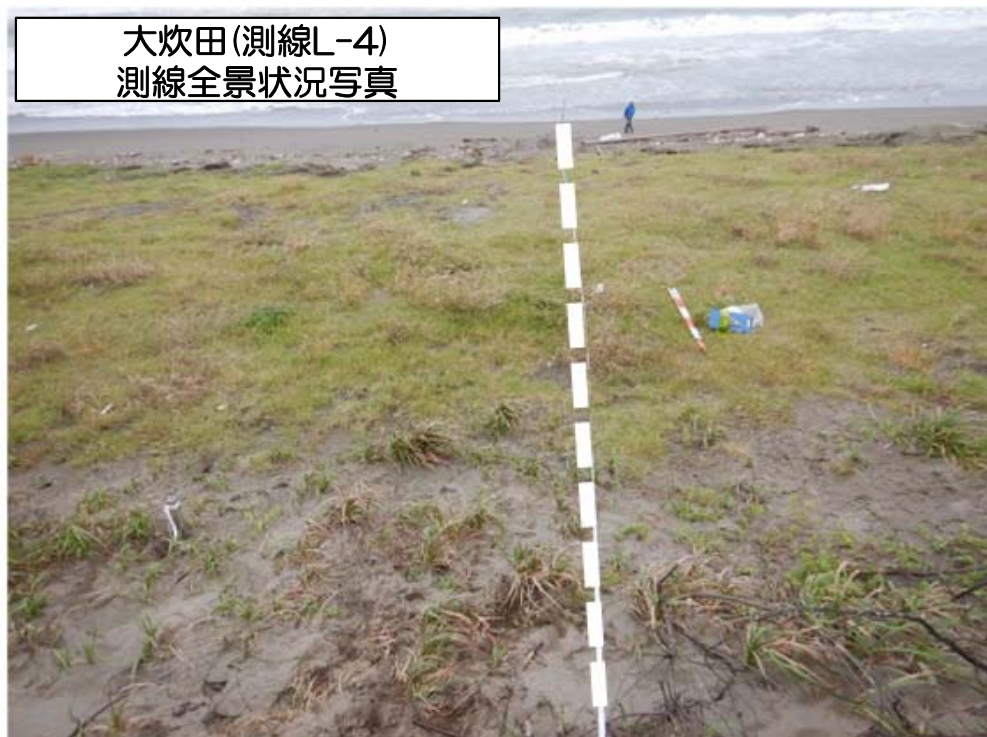
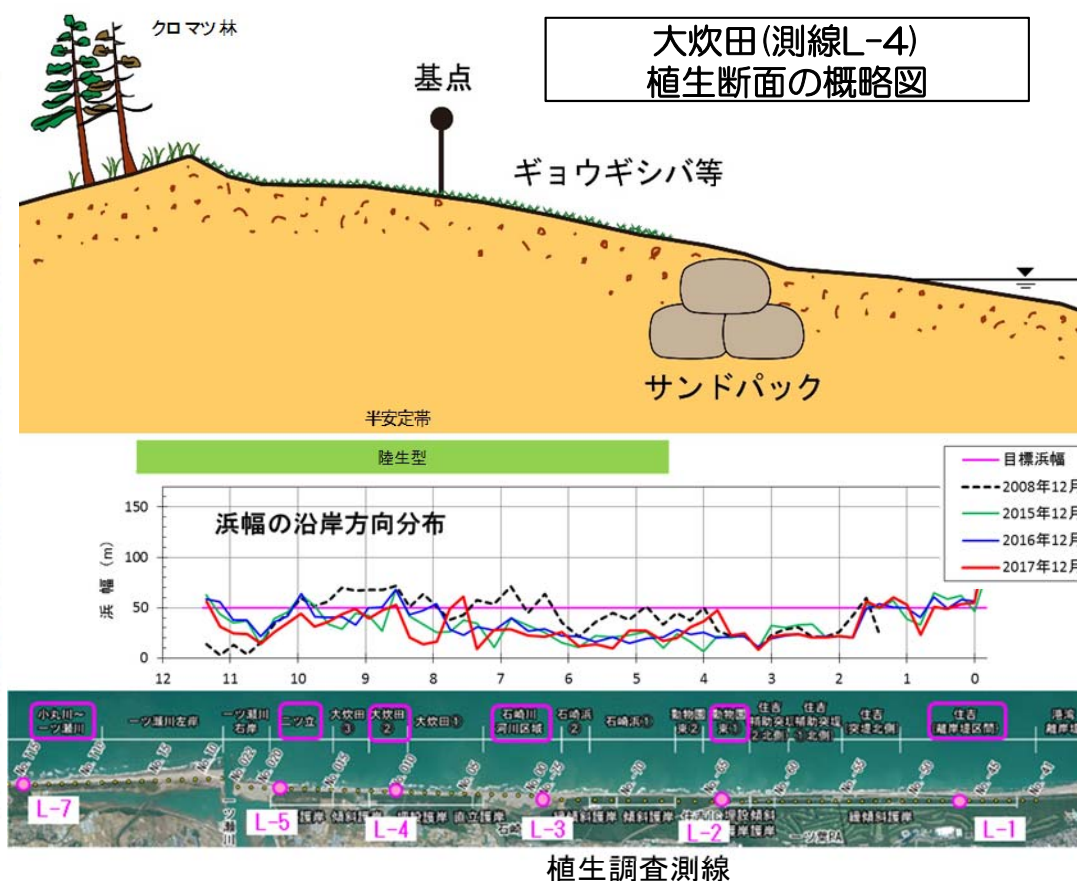
大炊田(測線L-4)  
測線全景状況写真

- ・2017(H29)年は、大炊田(測線L-4)でサンドバック背後の養浜上に、ギョウギシバ等の植物が生育し、前年までと比べて植生の生育範囲が海側にやや広がった。
- ・その他の箇所は、概ね例年通りであった。

- ・大炊田の埋設護岸によりサンドバック背後が安定してきた効果と考えられる。

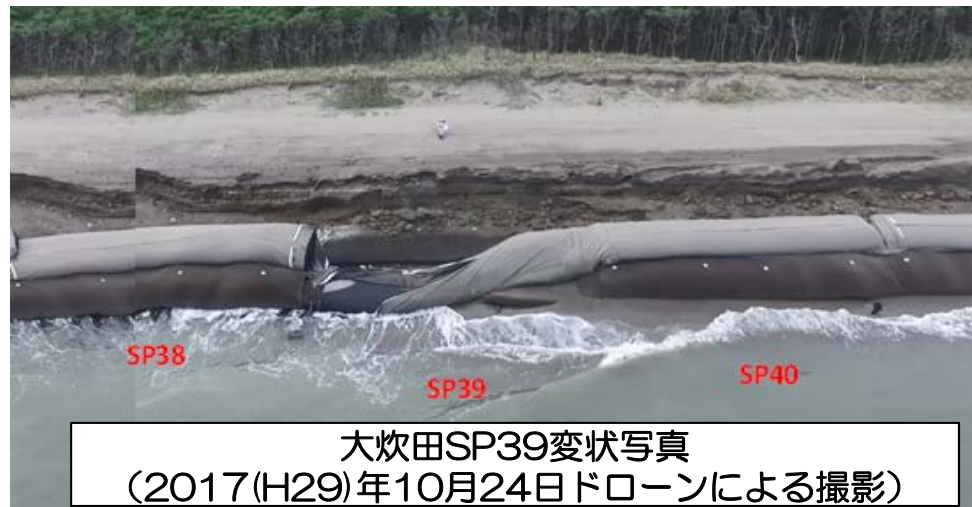
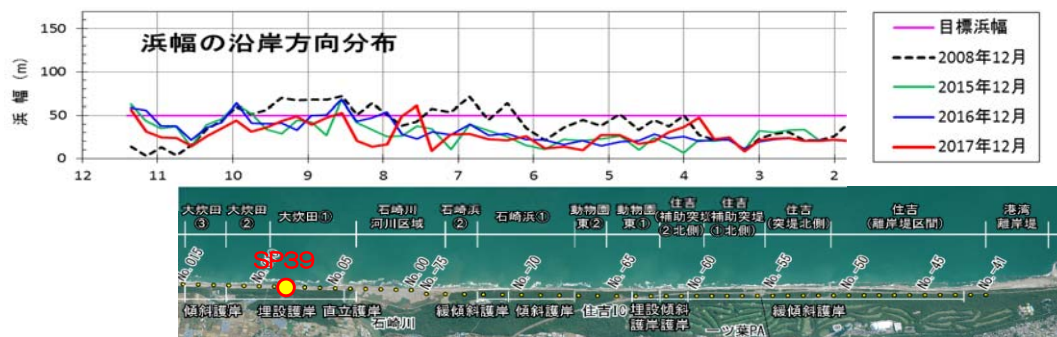
- ・2017(H29)年の目視点検において、埋設護岸が設置されている大炊田地区・動物園東地区の南側ではサンドバックが露出した時期・区間はあったものの、背後の浜崖侵食は生じなかった。また、埋設護岸未設置の動物園東地区の北側において養浜土砂の流出を確認した。
- ・H29年の台風21号、22号による高波来襲時に、大炊田地区の一部でSP前面の局所的な侵食が生じ、SP39の上段サンドバックが転落した(H30年に復旧予定)が、この区間においても背後の浜崖侵食は生じなかった。

- ・埋設護岸は一定の防護効果を発揮している。
- ・動物園東の北側は砂浜が狭く背後の砂丘が海岸線間近に迫っているため、砂浜の回復を目指すとともに、埋設護岸整備が必要である。
- ・なお、動物園東地区の洗掘対策工として採用しているグラベルマットは、露出後も大きな変状は見られず、サンドバック本体が変状する状況も見られない。

- ・引き続き、測量および海岸巡視等で施設および背後の浜崖の状態を確認しながら機能維持に努める。また、改良した洗掘防止対策（グラベルマット）の機能を確認していく。
- ・動物園東北側の埋設護岸未設置区間の整備を進める。
