# ■宮崎海岸の 2009 (H21) 年 12 月～2017 (H29) 年 12 月：8 年間の地形変化

# ■宮崎海岸の 2016 (H28) 年 12 月～2017 (H29) 年 12 月：近 1 年間の地形変化

### ■突堤周辺の地形変化

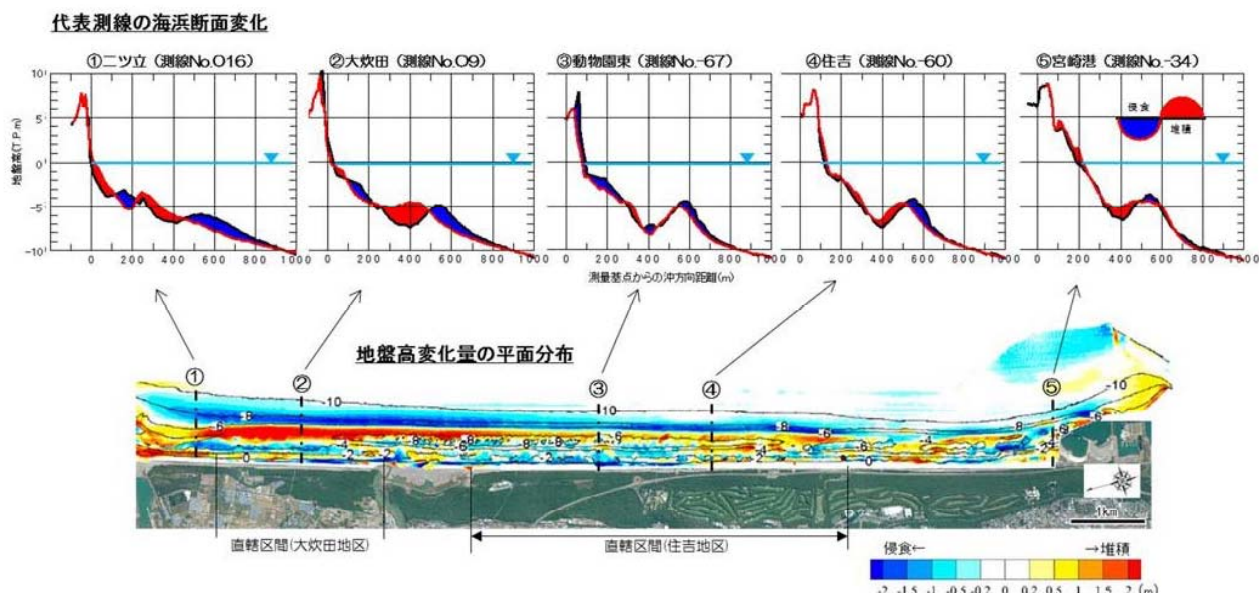
- 海浜断面地形変化を見ると、H21 年の海浜断面地形は、汀線（T.P.0m）から沖合い約 300～500m くらいの位置に、バー地形（海中部の凸状、浅くなっている地形）とトラフ地形（バーより陸側の凹状、深みの地形）が形成されていた。
- H29 は H21 の断面地形に近い形を維持している。なお、H28 時点では、住吉は侵食傾向にあったが、H21 時点の海浜断面地形まで回復している状況が見られる。
- 一方、動物園東は海浜断面全体で侵食しており、特に他の地点に比べて動物園東周辺の汀線から沖合い 200m くらいの範囲の侵食が進んでいる状況が見える。
- なお、北側に位置する二ツ立は、H28 に比べて堆積量の減少が見られるが、H21 に比べるとまだ堆積傾向にある。
- 地盤高変化量の平面分布を見ると、北側では堆積傾向、南側では維持またはやや堆積傾向であるが、中央付近の石崎川～動物園東の範囲では汀線から沖合い 200m くらいの範囲で侵食している状況となっている。
- また、動物園東では、浜崖位置が後退しているが、この箇所は、H29 時点で埋設護岸未設置である。

図 宮崎海岸の地形変化状況（H21 年 12 月～H29 年 12 月：8 年間の変化）

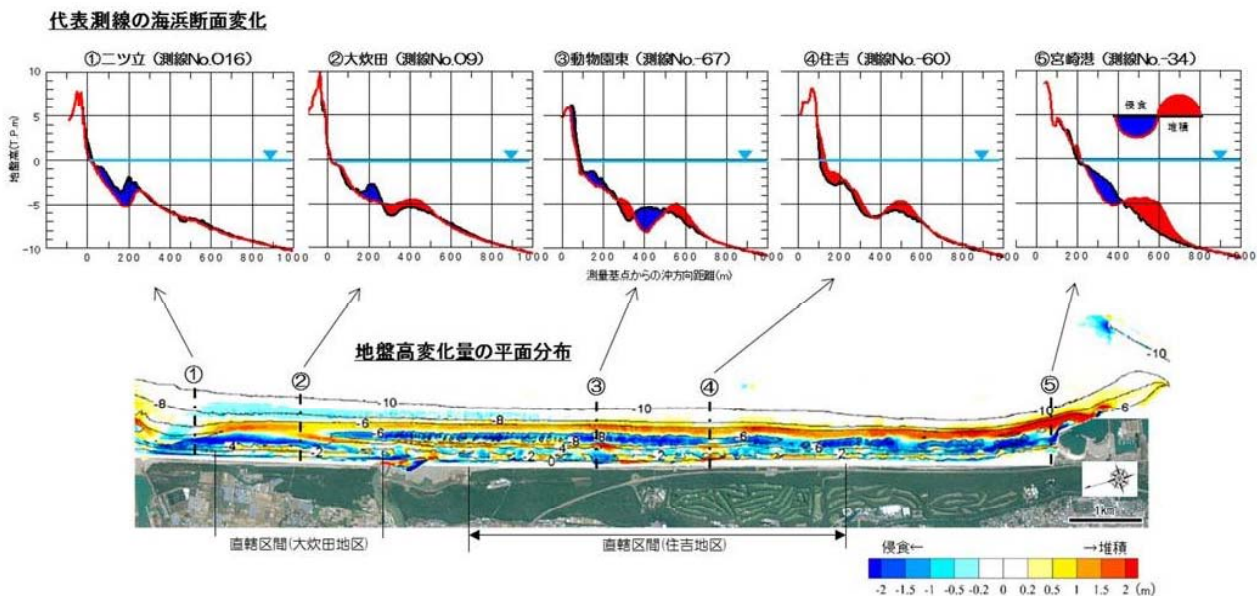
- 近 1 年間の海浜断面変化を北側から順に見ると、
  - 二ツ立：一様に侵食
  - 大炊田：砂浜に大きな変化は見られないが、沖側に土砂が移動している。
  - 動物園東：汀線から沖合い 200m くらいの範囲で最大 1m 程度地盤が下がるような侵食が見られ、浜崖位置も後退している（H29 時点で埋設護岸未設置）。また、沖側に土砂が移動している。
  - 住吉：一様に堆積
  - 宮崎港：沖側に土砂が移動している。侵食量よりも堆積量の方が多い。
- 上記は、地盤高変化量の平面分布を見ても同様の傾向であり、全体的に沖側に土砂が移動して堆積しつつ、北側で侵食傾向、南側で堆積傾向となっている状況が見える。このような地形変化の状況から、この 1 年間は北から南に土砂が動いたことがわかる。

図 宮崎海岸の地形変化状況（H28 年 12 月～H29 年 12 月：近 1 年間の変化）

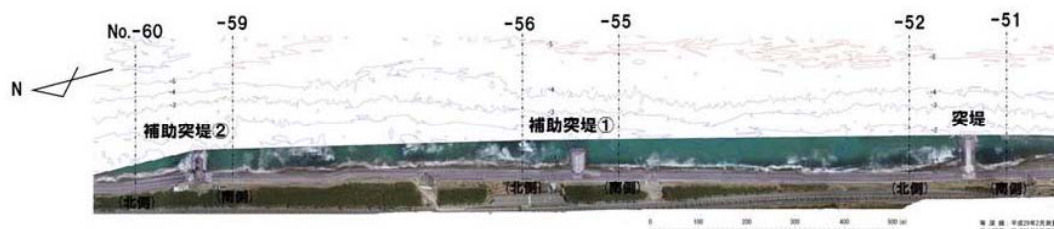
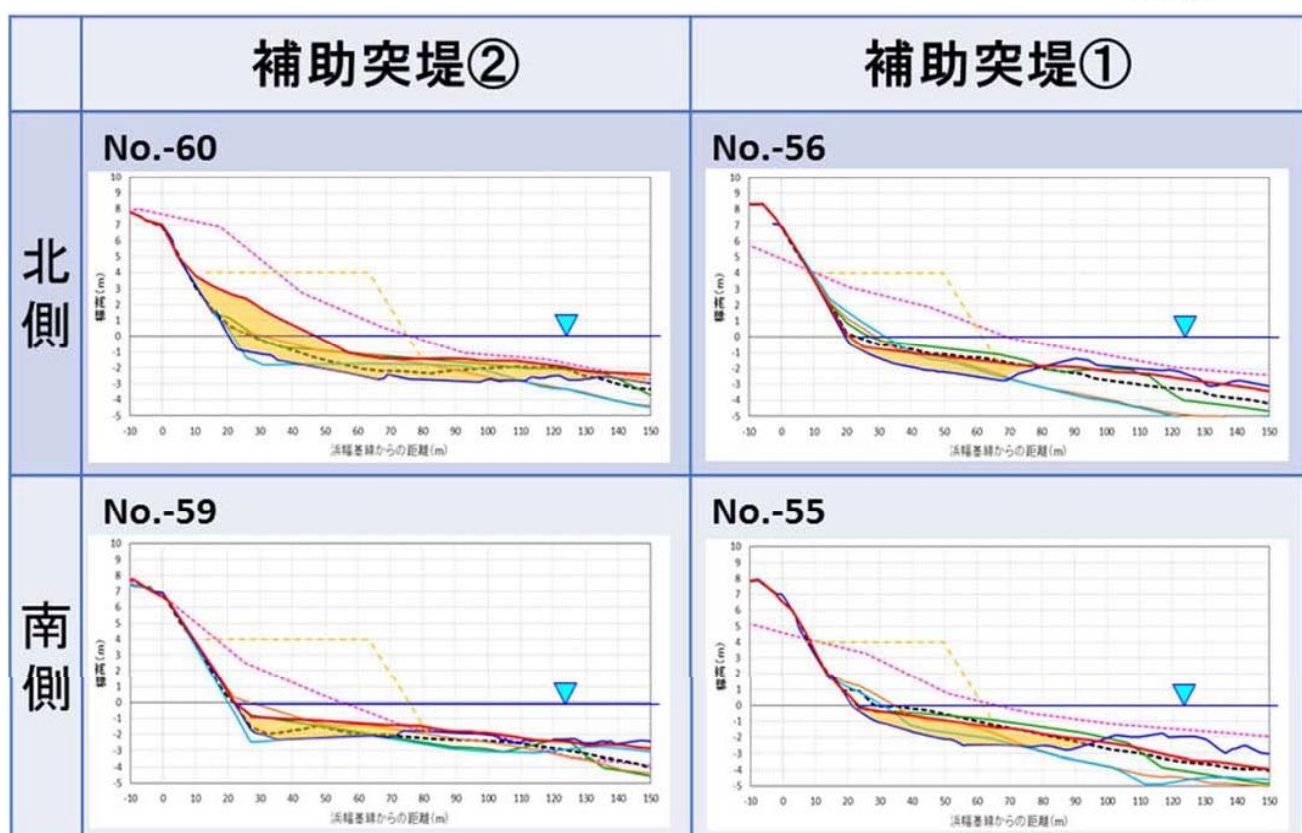
- 突堤・養浜の効果・影響を把握するために周辺の断面地形の変化状況を確認した結果、突堤、補助突堤①、補助突堤②の設置範囲（陸側）で堆積傾向であり、特に補助突堤②の北側（No.-60）で顕著な堆積が見られた。
- 補助突堤②よりも南側の範囲は、砂浜の再生までには至らないが、突堤の設置範囲より陸側の海中で堆積が見られる。また、補助突堤②の北側では、砂浜が再生するほどの堆積が見られる。

図 突堤周辺の断面地形変化（1983(S58)年3月～2017(H29)年12月）

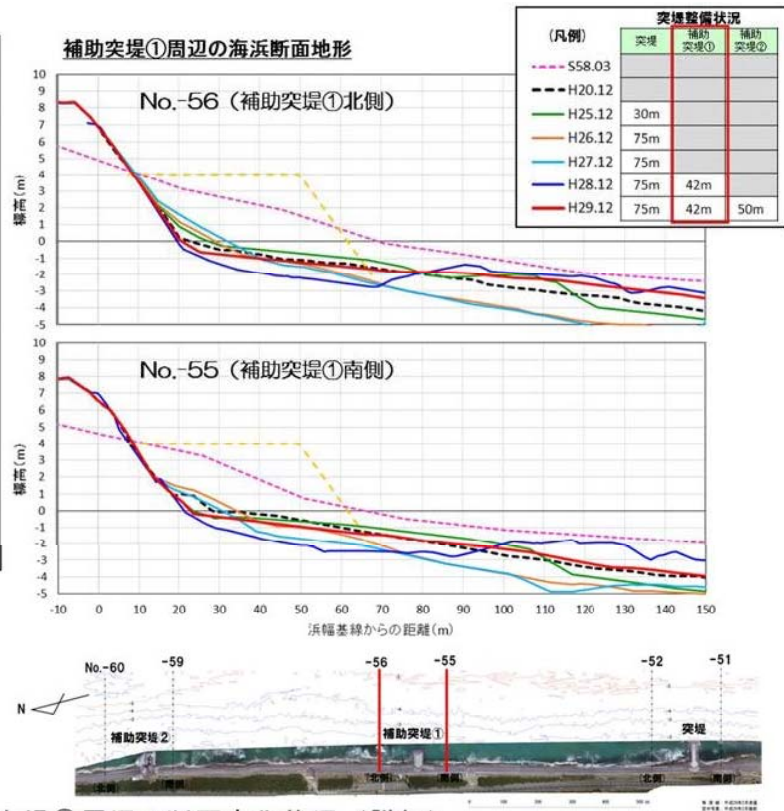
- 1年間の海浜断面変化  
(—H28.12 → —H29.12)  
・補助突堤①設置範囲(陸側)で、南北ともに堆積傾向
- 補助突堤①設置による海浜断面変化  
(—H27.12 → —H29.12)  
・設置直前のH27.12に比べて、設置直後のH28.12は侵食となったが、H29.12に回復
- 直轄化当時の海浜断面との比較  
(—H20.12 → —H29.12)  
・直轄化後も侵食が進行していたが、現在は直轄化当時と同程度まで回復
- 浜幅50m確保当時の断面との比較  
(—S58.03 → —H29.12)  
・十分な回復は見られない  
・目標浜幅50mを確保するために、突堤の整備だけでなく海浜断面を回復させるための養浜を併せて実施していくことが必要

図 補助突堤①周辺の断面変化状況 (詳細)

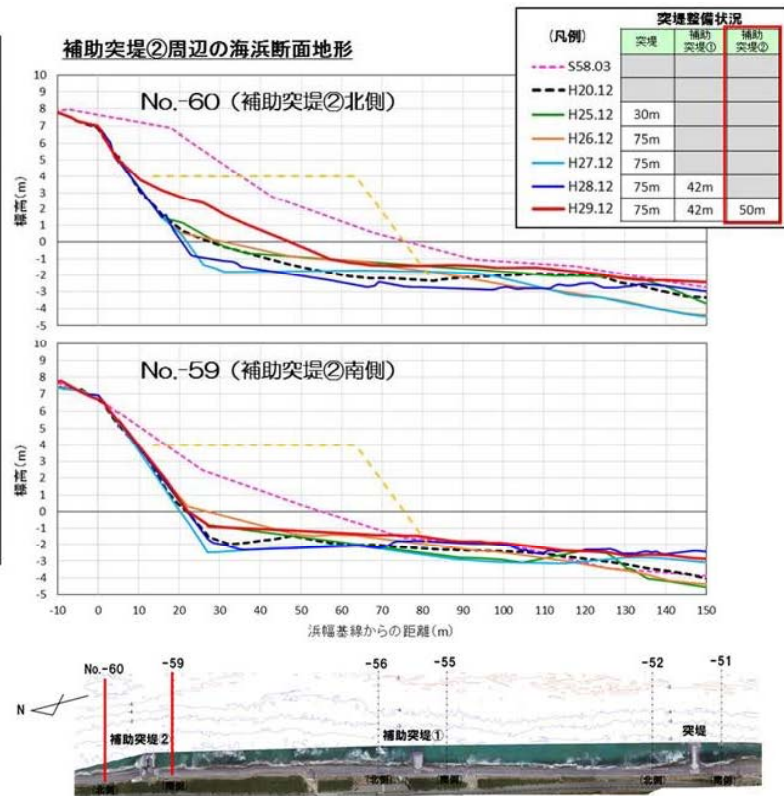
- 1年間の海浜断面変化  
(—H28.12 → —H29.12)  
・補助突堤②設置範囲(陸側)で、南北ともに堆積傾向  
・特に北側で顕著な堆積
- 補助突堤②設置による海浜断面変化  
・1年間の変化(上記)と同じ
- 直轄化当時の海浜断面との比較  
(—H20.12 → —H29.12)  
・直轄化後も侵食が進行していたが、現在は直轄化当時よりもやや堆積
- 浜幅50m確保当時の断面との比較  
(—S58.03 → —H29.12)  
・北側で当時の断面地形への回復傾向が見られるが、まだ十分ではない  
・目標浜幅50mを確保するために、突堤の整備だけでなく海浜断面を回復させるための養浜を併せて実施していくことが必要

図 補助突堤②周辺の断面変化状況 (詳細)

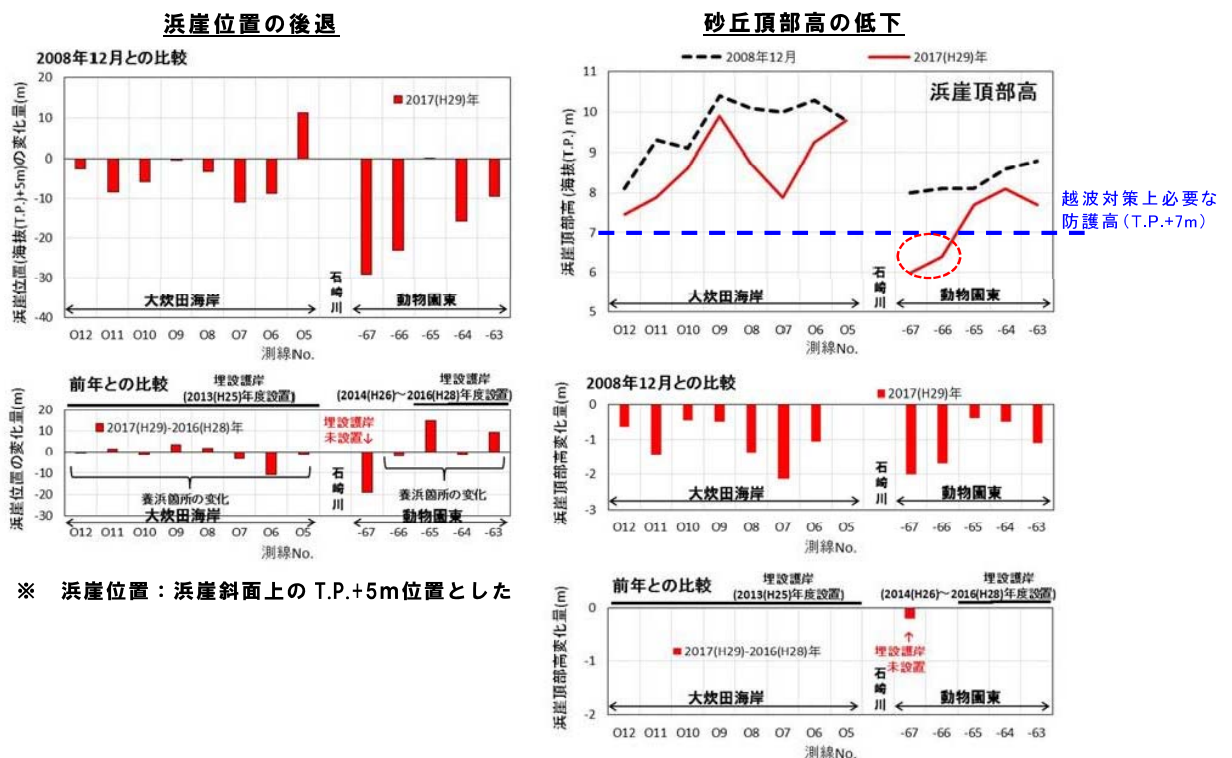
- 2017(H29)年は、埋設護岸の設置が概ね完了している大炊田海岸では、浜崖位置の後退及び浜崖頂部高の低下とともにみられず、埋設護岸の効果を発揮している。
- 一方、動物園東では、埋設護岸設置区間の浜崖頂部は守られ効果を発揮している。一方、未設置区間は浜崖頂部の天端高は T.P.+6.0～+6.4m となっており、2008(H20)年に比べて低下しており、越波対策上必要な防護高 (T.P.+7m) よりも低い状況となっている。
- 動物園東は侵食傾向が顕著であり、埋設護岸未設置区間背後の浜崖頂部高が低くなっていることから、埋設護岸整備が必要である。
- 対策の効果・影響と関連がある可能性が高いため、必要に応じて、何らかの処置を行う。

図 大炊田海岸、動物園東の浜崖位置及び砂丘頂部高の変化

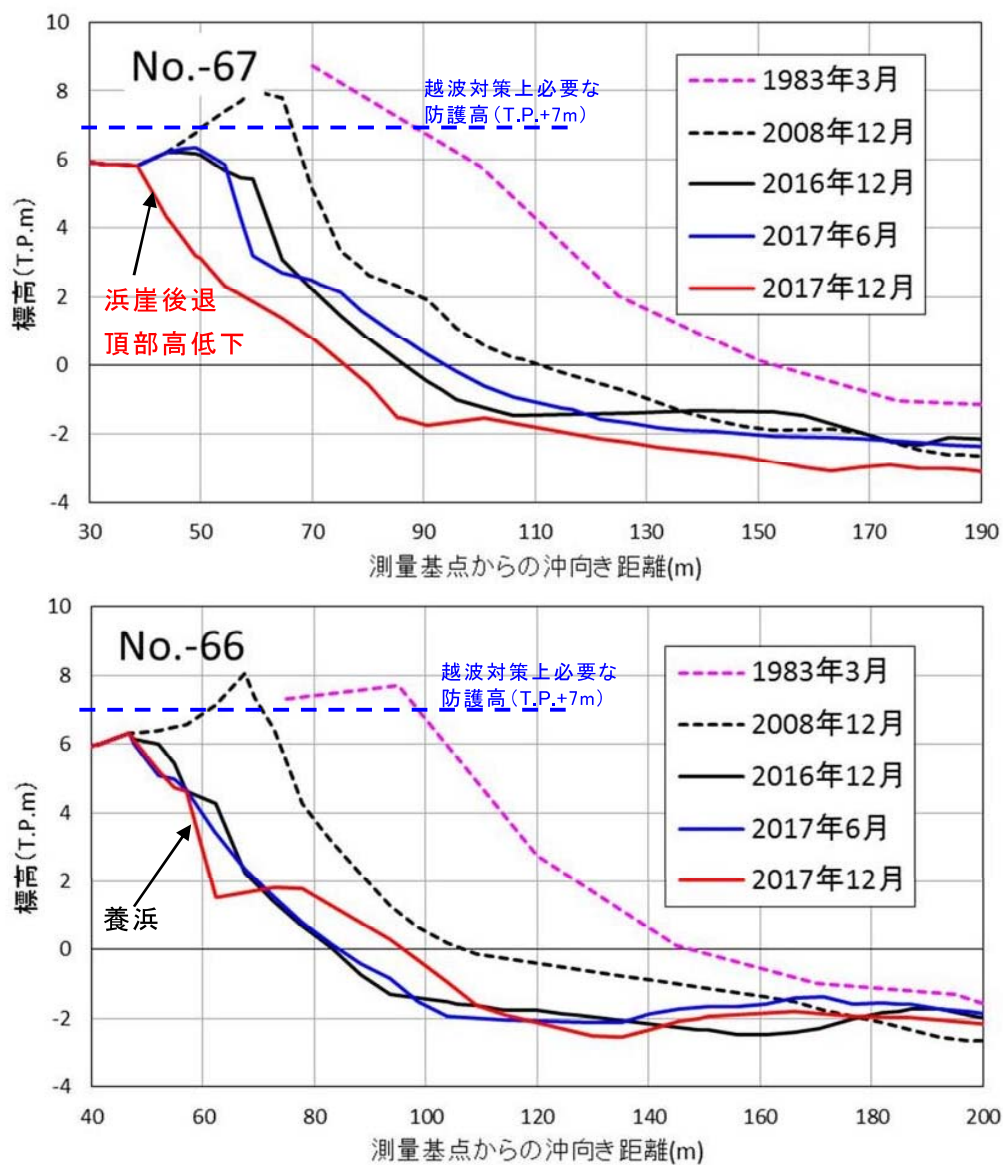
図 動物園東埋設護岸未設置区間の浜崖形状の変化

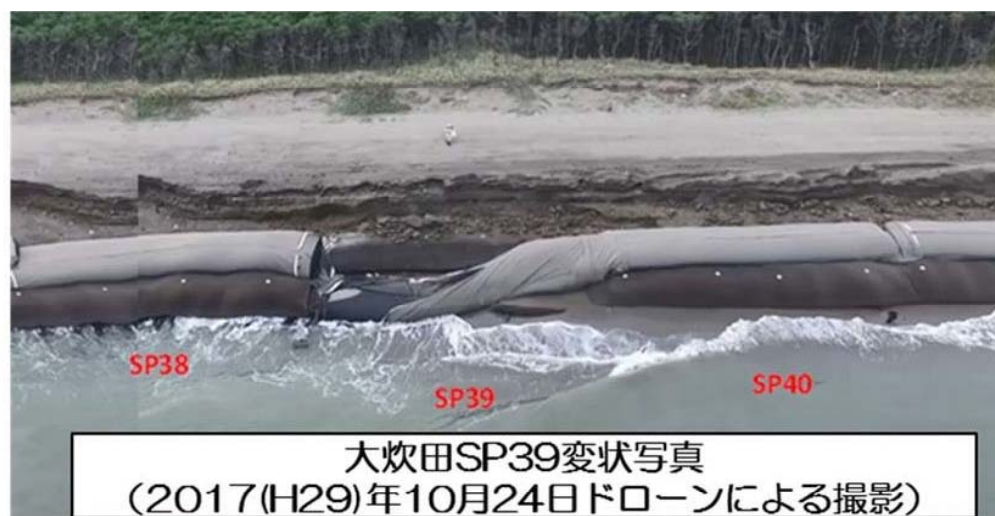
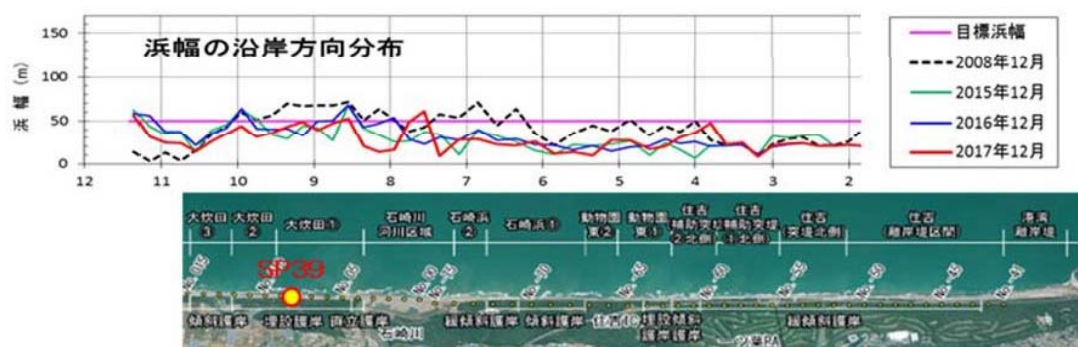
- 2017(H29)年の目視点検では、動物園東南側および大炊田海岸において、埋設護岸の変状につながる事象（サンドバック、グラベルマット、アスファルトマットの露出）を確認した。また、動物園東北側において養浜土砂の流出を確認した。
- 台風 1721・22 号による高波来襲時に、大炊田地区の一部で SP 前面の局所的な侵食が生じ、SP39 の上段サンドバックが転落した（H30 に復旧予定）が、背後の浜崖侵食は生じなかった。その他の箇所では、埋設護岸の変状や背後の浜崖侵食は見られなかった。
- 埋設護岸は一定の防護効果を発揮している。
- 動物園東の北側は砂浜が狭く背後の砂丘が海岸線間近に迫っているため、砂浜の回復を目指すとともに、埋設護岸整備が必要である。
- なお、動物園東地区の洗掘対策工として採用しているグラベルマットは、露出後も大きな変状は見られず、サンドバック本体が変状する状況も見られない。
- 対策の効果・影響と関連がある可能性が認められるため、今後、動向を注視する。

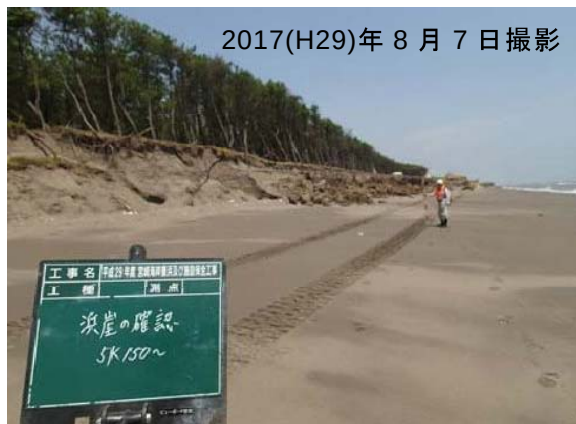
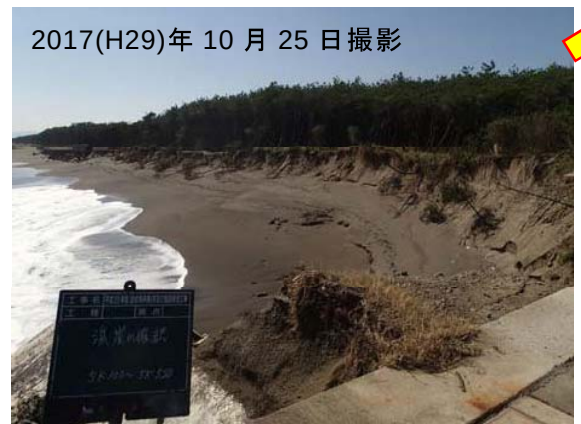
- 動物園東の埋設護岸未設置箇所の養浜箇所において、8月7日および10月25日に養浜が侵食し、浜崖まで侵食が及ぶ状況が見られた。
- 動物園東北側の区間は砂浜が狭く背後の砂丘が海岸線間近に迫っており、また砂丘頂部の高さが低下している。
- 対策の効果・影響と関連がある可能性が高いため、砂浜の回復を目指すとともに、埋設護岸整備を進める必要がある。
- 対策の効果・影響と関連がある可能性が高いため、必要に応じて、何らかの処置を行う。

写真 動物園東埋設護岸未設置箇所の侵食状況

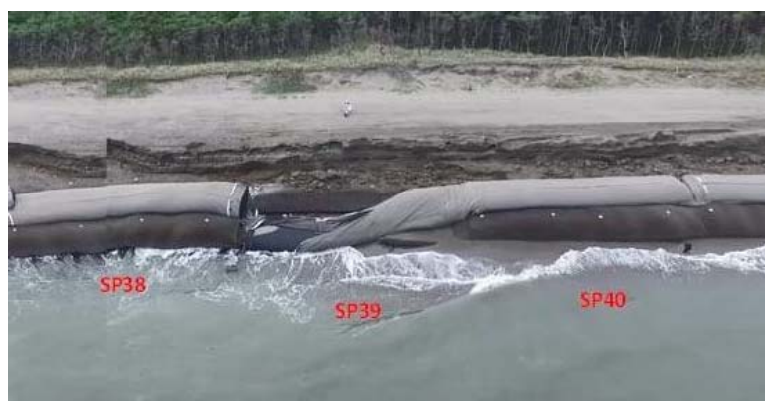
- 埋設護岸の変状につながる可能性がある事象（サンドバック、グラベルマット、アスファルトマットの露出）が確認されているが、背後の浜崖侵食は見られなかったことから、埋設護岸は一定の効果を発揮しているものと考えられる。
- なお、台風 1721・22 号による高波来襲時に、大炊田地区の一部で SP 前面の局所的な侵食が生じ、SP39 の上段サンドバックが転落した（H30 に復旧予定）が、背後の浜崖侵食は生じなかった。その他の箇所では、埋設護岸の変状や背後の浜崖侵食は見られなかった。
- 2015(H27)年度に洗掘対策工として新規に採用したグラベルマットは、露出後も大きな変状は見られず、サンドバック本体が変状する状況も見られない。
- 対策の効果・影響と関連がある可能性が認められるため、今後、動向を注視する。

写真 大炊田 SP39 変状写真（2017(H29)年 10 月 24 日ドローンによる撮影）
