## 平成 30 年度 年次評価(案)の根拠資料

国土交通省・宮崎県

令和 元 年 1 0 月 1 8 日

資料 8-Ⅲ(1) 平成 30 年度に実施した調査結果に基づく効果検証 の抜粋

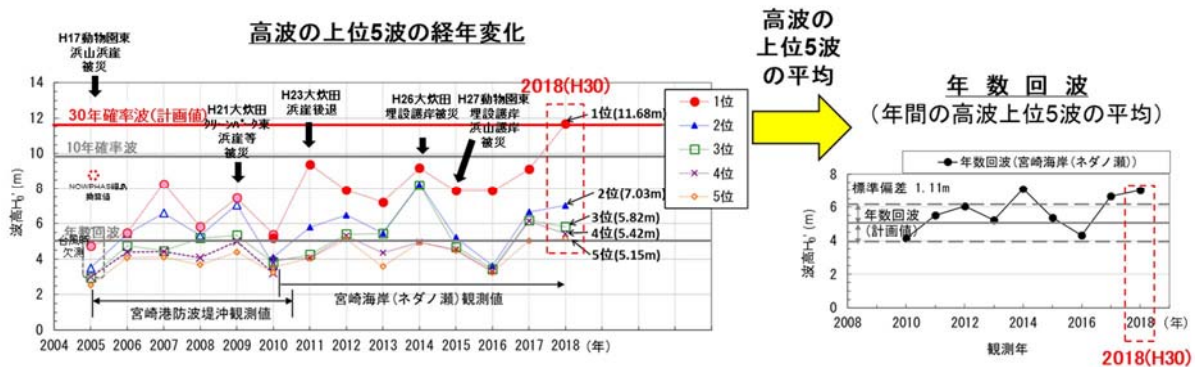
図ー 3.1 高波浪来襲状況

- 来襲した高波浪が、護岸等の天端高やブロックの安定性などの設計に用いている計画値（30 年確率波）や突堤の天端高の検討などに用いられている計画値（年数回波）を越えていないかを確認した結果、2018(H30)年の年最大の波高は 11.7m（台風 24 号）で計画値と同程度であった。また、年数回波の波高は 7.0m となり、前回に続き指標設定範囲を若干上回った。

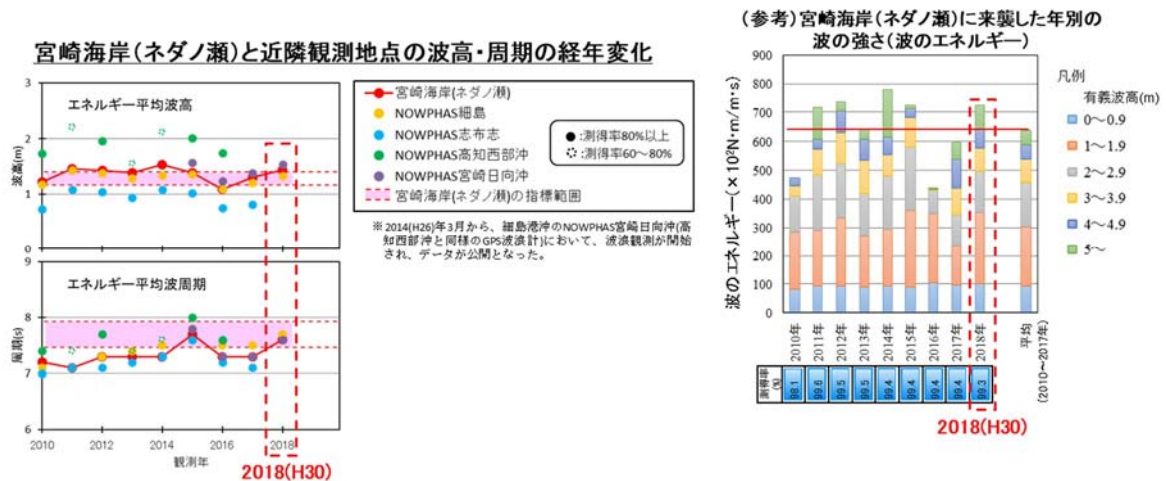
図ー 3.2 エネルギー平均波及び年別波浪エネルギーの経年変化

- 地形変化が生じる要因となる土砂を動かす波の強さ（エネルギー）が、計画で想定している範囲を超えていないか確認した結果、2018(H30)年の 1 年間の波高は指標設定範囲を若干上回った。周期は範囲内であった。
- また、2018(H30)年の 1 年間の波の強さ（波のエネルギー）は、平年より大きかった。

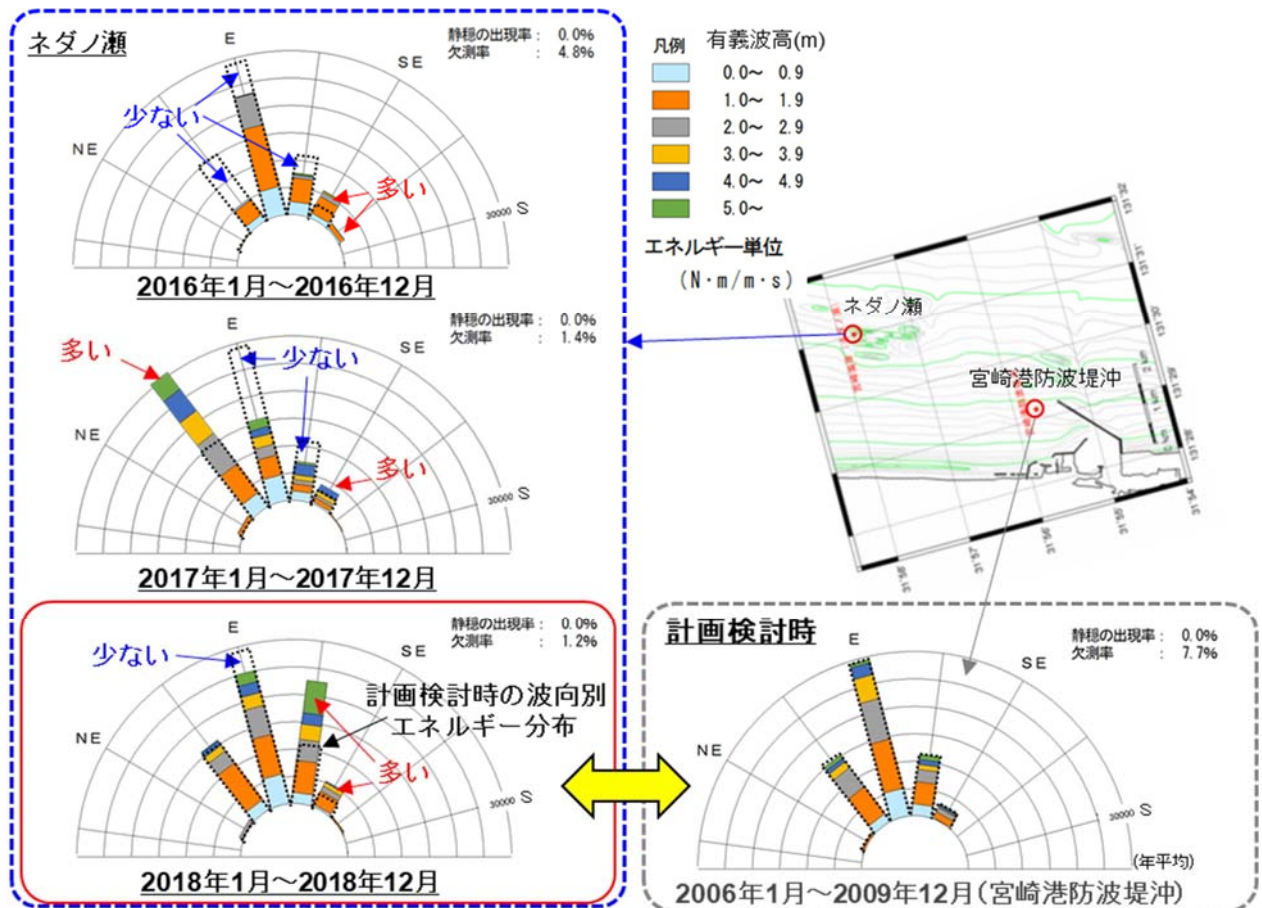
図ー 3.3 宮崎海岸沖における波高・波向別エネルギー分布

- 地形変化が生じる要因となる土砂を動かす波の向きが、計画で想定している傾向と異なっていないか確認した結果、2018(H30)年は、計画検討時に比べてやや南側（ESE～SE 方向）からの波が多かった。
- エネルギー平均波の波向は、指標設定範囲に対して若干南側からの値を示した。

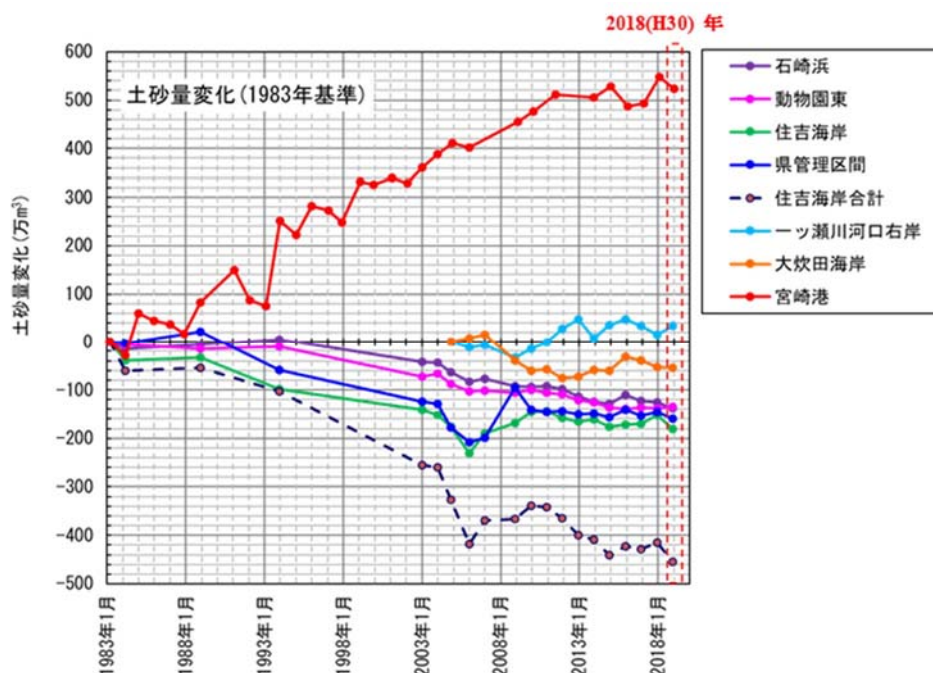
図－ 3.5 宮崎海岸周辺の土砂量変化

- 1983(S58)年から 2018(H30)年までの約 36 年間の土砂量変化は、住吉海岸(直轄住吉地区：石崎浜～住吉突堤間)では約 454 万  $\text{m}^3$  (前年比 38 万  $\text{m}^3$  の減少)の侵食、宮崎港では約 524 万  $\text{m}^3$  (前年比 24 万  $\text{m}^3$  の減少)の堆積である。

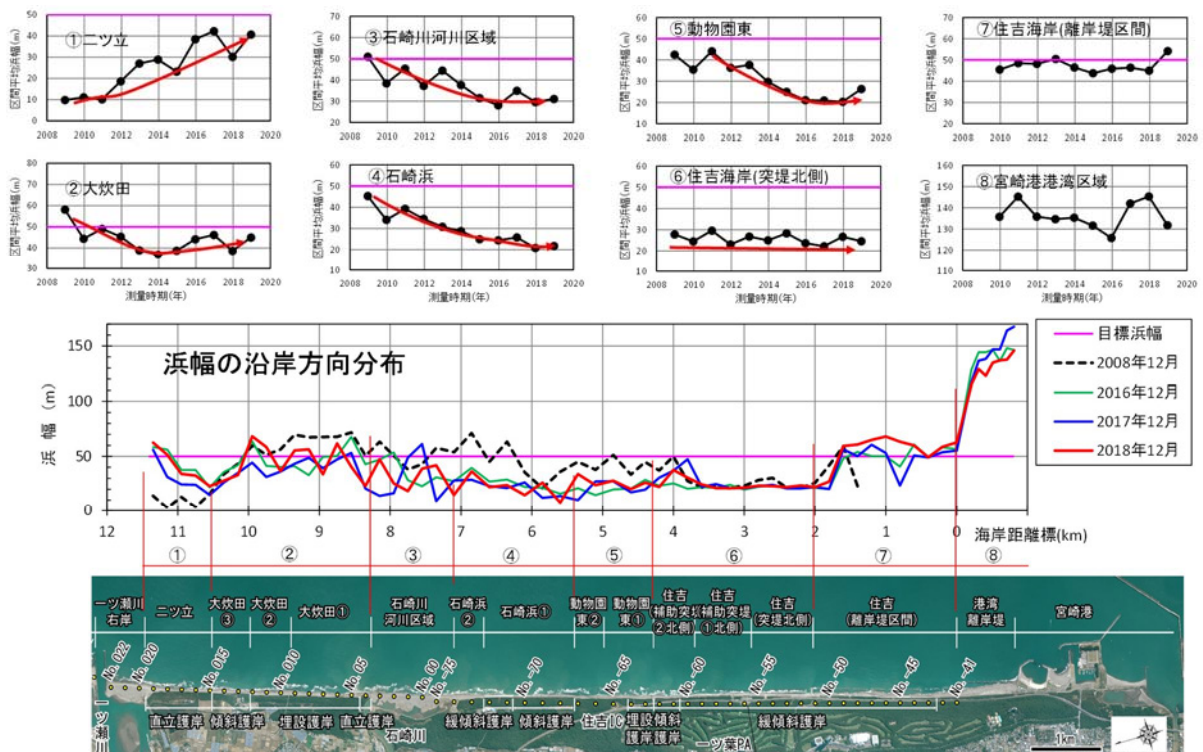
図－ 3.6 浜幅の変化状況

- 浜幅の変化状況を確認した結果、直轄事業着手後の 2009 (H21)年以降、宮崎海岸北側のニツ立では増加傾向、大炊田では 2014(H26)年頃から横ばい若しくはやや増加傾向である。
- 石崎浜～動物園東では、2014(H26)年頃まで続いていた減少傾向が鈍化し、近年は横ばい傾向、住吉海岸(離岸堤区間)では 2009(H21)年以降、横ばい傾向である。
- 区間①～⑦の浜幅は 8m～68m(平均 37m)であった。

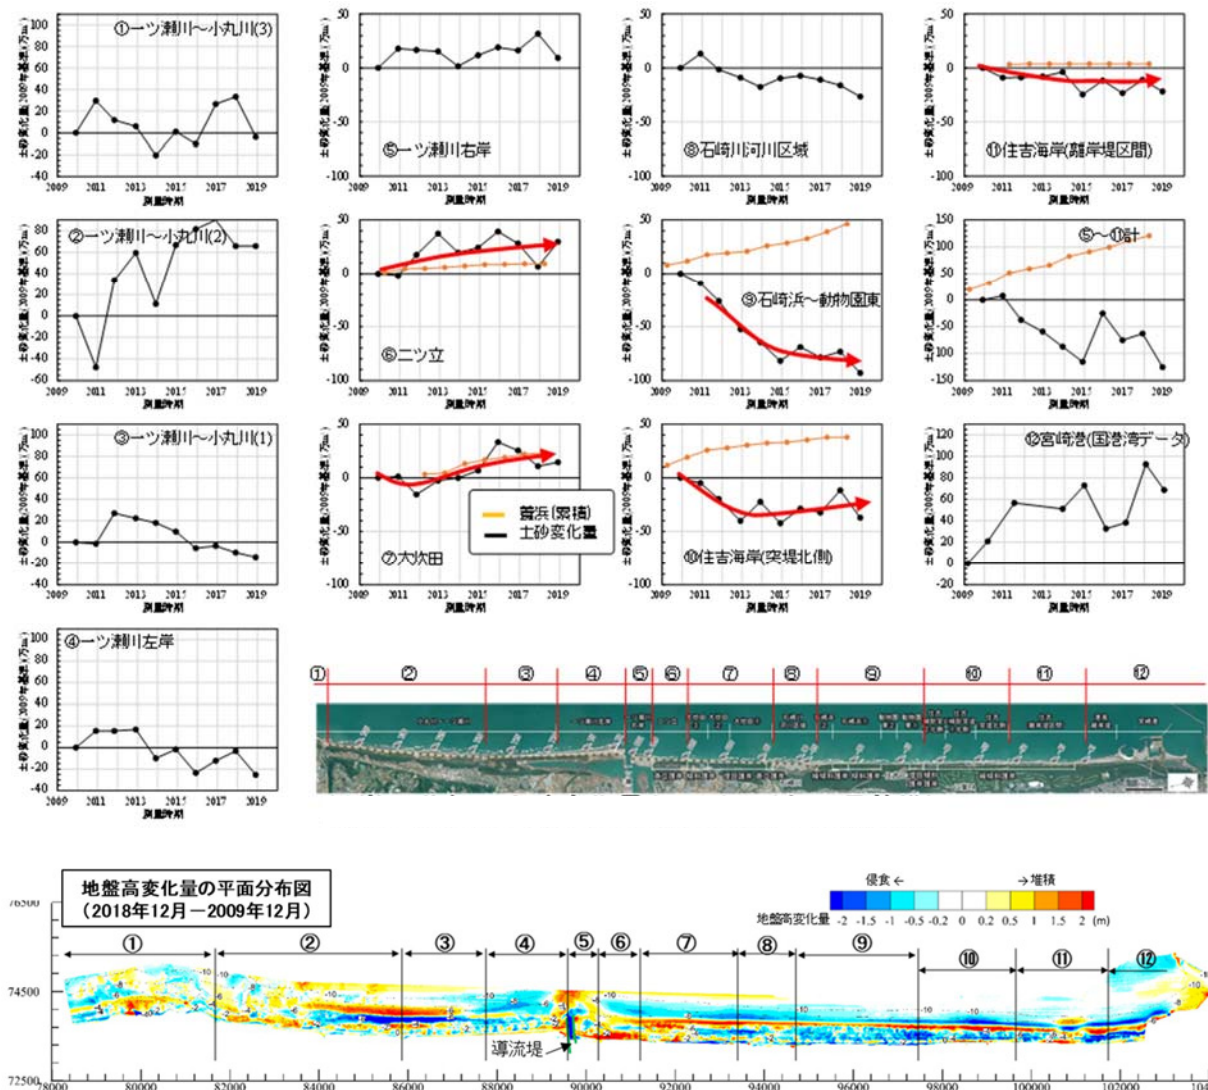
図－ 3.7 沿岸区分毎の土砂変化量（2009 (H21) 年 12 月基準）

- 詳細な測量データを用いて海中部(沖合約 1km, T.P.-10m 程度以浅)も含めた土砂量の変化状況を確認した結果、直轄事業着手後の 2009 (H21)年以降、宮崎海岸北側（一ツ瀬川右岸～大炊田）は堆積もしくは維持傾向である。
- 石崎浜～住吉海岸(突堤北側)では 2014(H26)年頃まで続いていた侵食傾向が鈍化し、近年は横ばいもしくはやや回復傾向を示している。
- 前回から(2017(H29)年と 2018(H30)年)ニツ立では堆積、石崎浜～住吉海岸では侵食となっている。

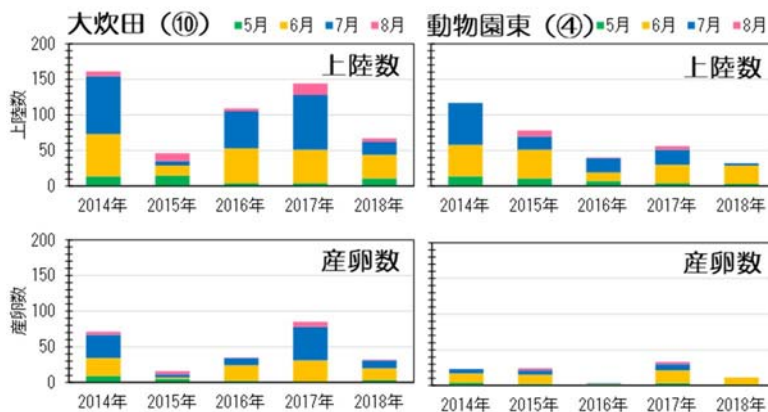
図一 3.8 アカウミガメの上陸・産卵状況

- アカウミガメの上陸状況や産卵状況を確認した結果、2018 (H30) 年のアカウミガメの産卵状況は、7月の15日間調査(石崎浜～一ツ葉)でみると、上陸数・産卵数ともに前年から若干減少した。
- 産卵期全期間(5～8月)の宮崎海岸全体(一ツ瀬南～一ツ葉)では、上陸322回と産卵173回が確認された。そのうち、埋設護岸設置範囲に99回の上陸と43回の産卵が確認された。埋設護岸設置範囲の産卵のうち、約70%(30回)が埋設護岸上や陸側であった。
- 上陸・産卵数は前年より減少しているが、これは全国的な傾向と類似している。

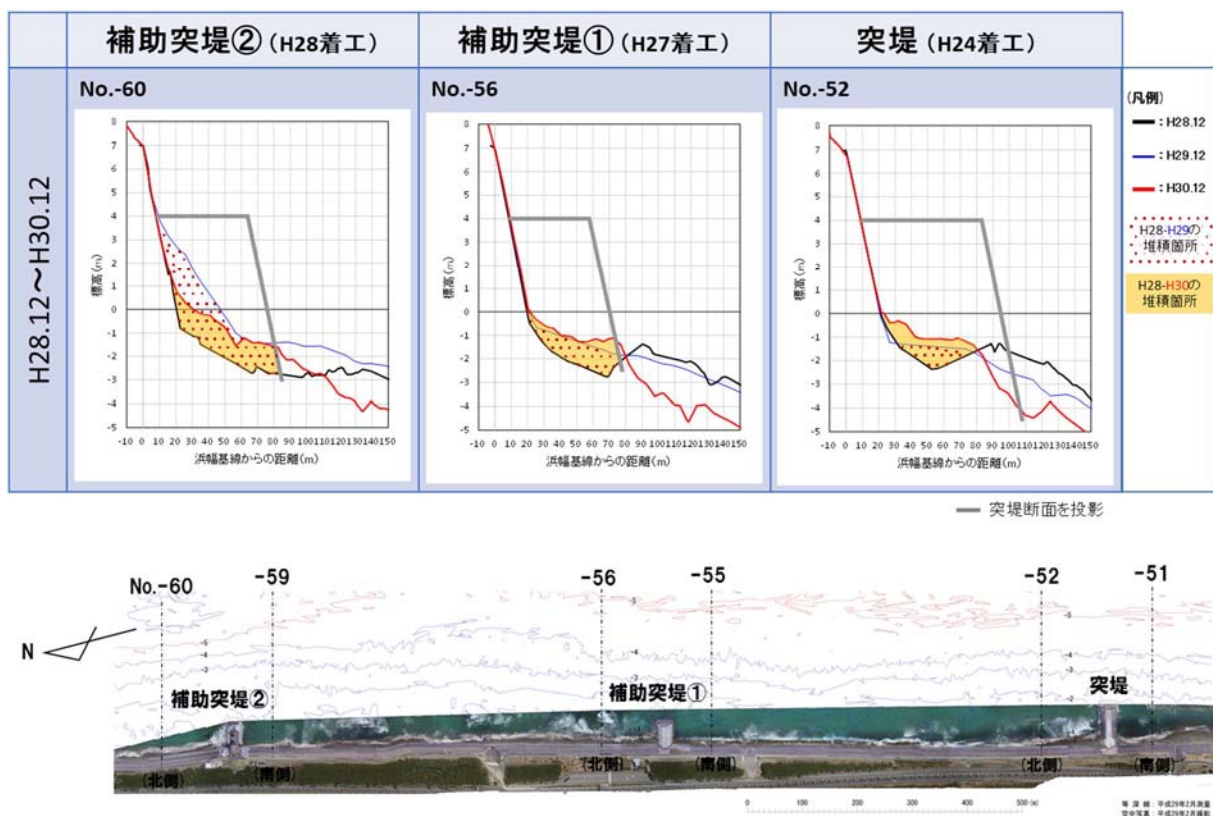
図－ 3.11 突堤周辺の断面地形変化

- 突堤の効果・影響を把握するために突堤周辺の断面地形の変化状況を確認した結果、前回、2016(H28) から 2017(H29)において各突堤の北側（突堤先端より陸側）で堆積が見られるとしていたが、今回（2018(H30)）は、補助突堤②の北側で若干の侵食、補助突堤①及び突堤の北側で若干の堆積となっている。

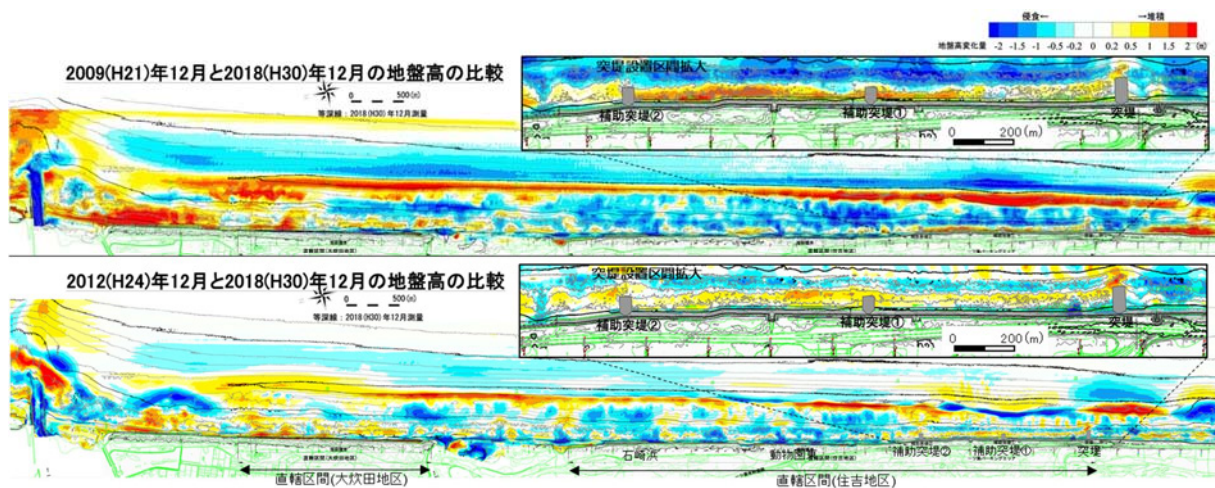
図－ 3.12 地盤高変化量の平面分布

- 詳細な測量データを用いて海中部(沖合約 1km, T.P.-10m 程度以浅)も含めた平面的な地盤高変化状況を確認した結果、直轄事業着手後の 2009 (H21) 年から 2018 (H30) 年及び突堤建設着手後の 2012 (H24) 年から 2018 (H30) 年の地盤高変化図をみると、海岸護岸、浜崖から約 500m 付近より沖側は侵食傾向、岸側は堆積傾向であることがわかる。
- 堆積傾向が顕著にみられるのは、海岸護岸、浜崖から 300m～450m 付近であり、突堤設置区間では、各突堤の北側で堆積傾向が確認できる。
- 一方、汀線付近は住吉海岸北側(動物園東付近)を中心に青色がみられ、未だ堆積傾向(砂浜回復)に至っていない。

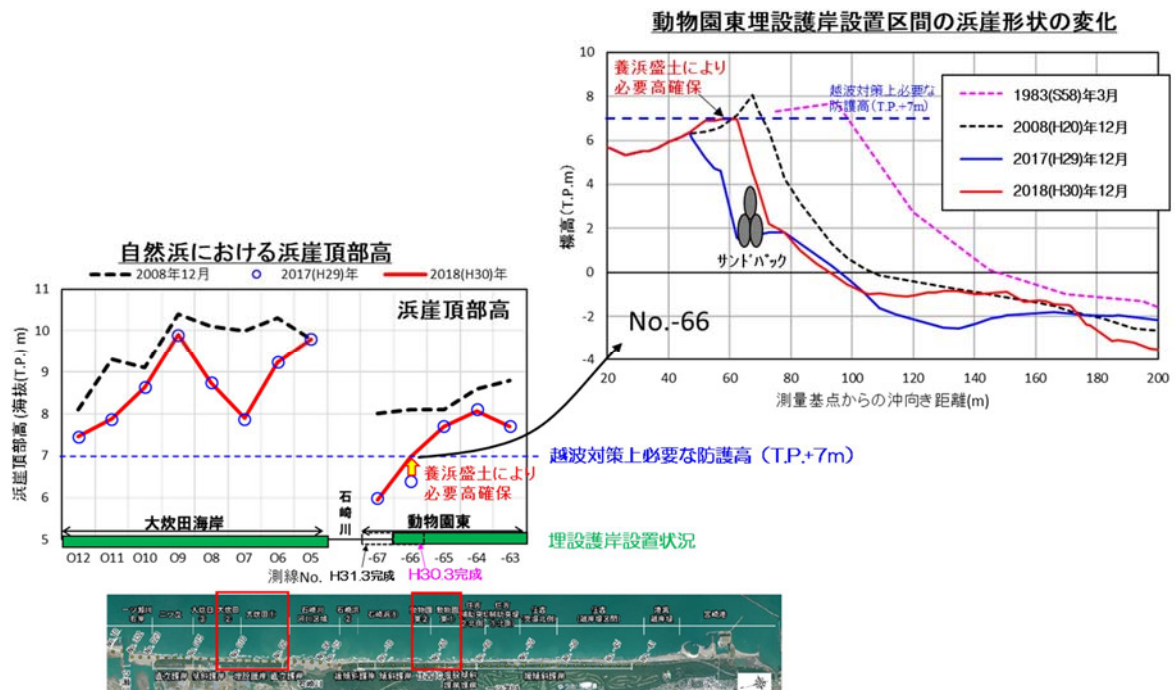
図 3.13 浜崖頂部高の変化および動物園東埋設護岸設置区間の浜崖形状の変化

- 埋設護岸設置箇所・設置予定箇所において浜崖頂部が対策上必要な高さを有しているかを確認した結果、2018(H30)年の埋設護岸設置区間の浜崖頂部の天端高は T.P.+7.0~+9.9m であり、2017(H29)年から浜崖後退・頂部高の低下は生じていなかった。
- 2018(H30)年に、動物園東地区で新たに No.-66 区間を整備し、天端高 T.P.+7m を確保した。
- 残っていた No.-67 区間は 2019(H31)年 3 月に整備済みである。

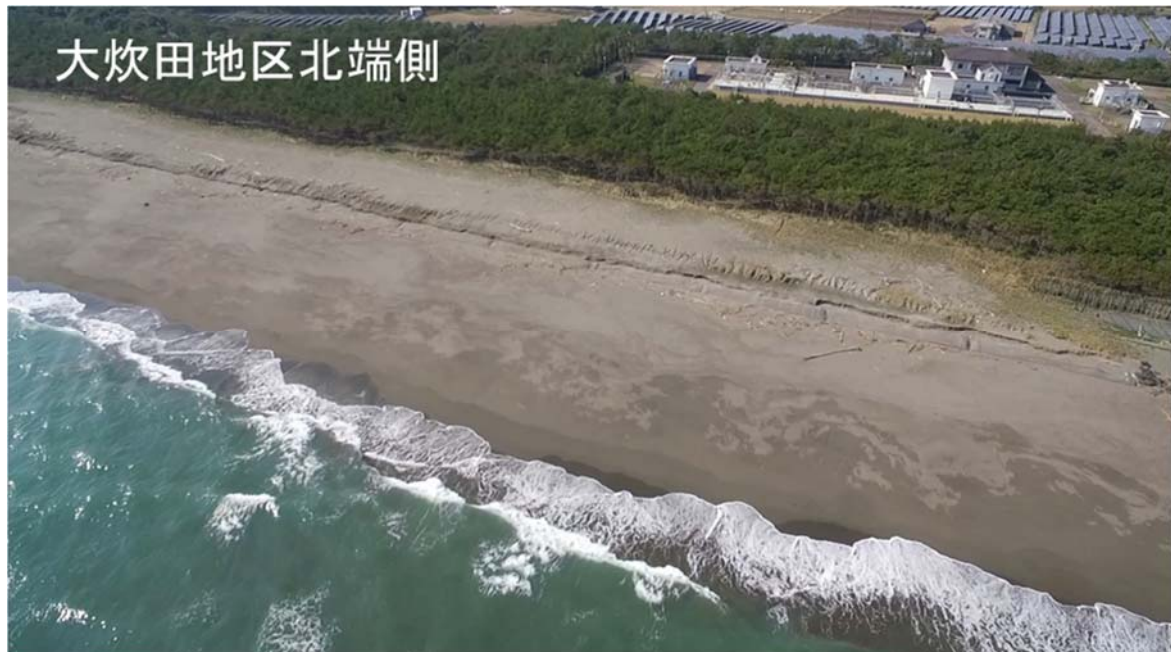
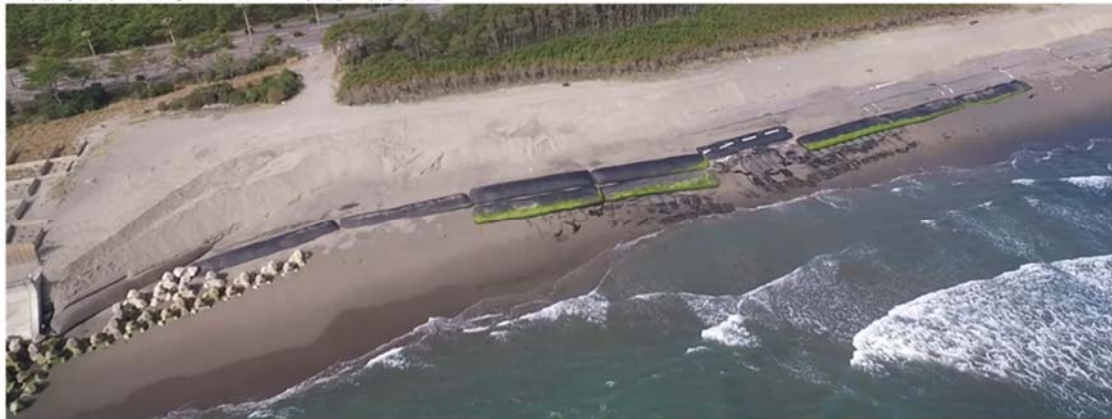
写真－ 3.3 海岸巡視等による埋設護岸等の施設の異常や浜崖侵食の有無の確認

- 埋設護岸等の施設の異常や、浜崖侵食の有無等を確認した結果、2018(H30)年の目視点検によると、大炊田地区・動物園東地区ともにサンドバックが露出した時期・区間はあったものの、背後の浜崖侵食は生じなかった。

・全体的に露出が見られるが  
浜崖後退は見られない

・これまでもサンドバックが露出して  
いた南側端部では露出が著しい  
が、大きな損傷は見られない

・養浜した覆土は、北側は比較的残って  
いたが、南側ではサンドバックの露出が見  
られた。ただし、浜崖は守られている

・サンドバックの露出は多く見られた  
が損傷は見られなかった

・本体サンドバックについては、動物園東の1袋が補修痕から損傷し、中詰砂が流出したのみであった。

・過去被災している動物園東の南側端部の根固めサンドバック2袋が損傷したのみであった。

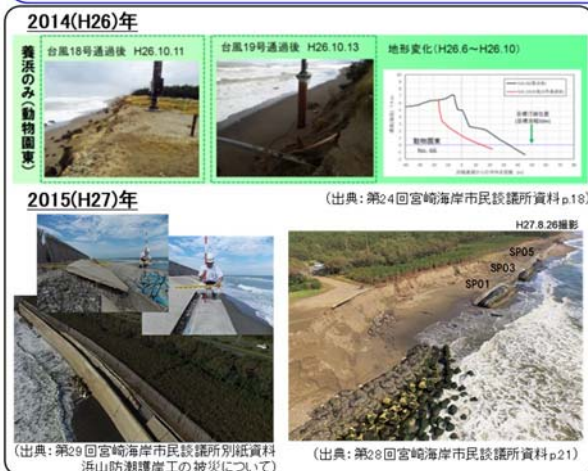
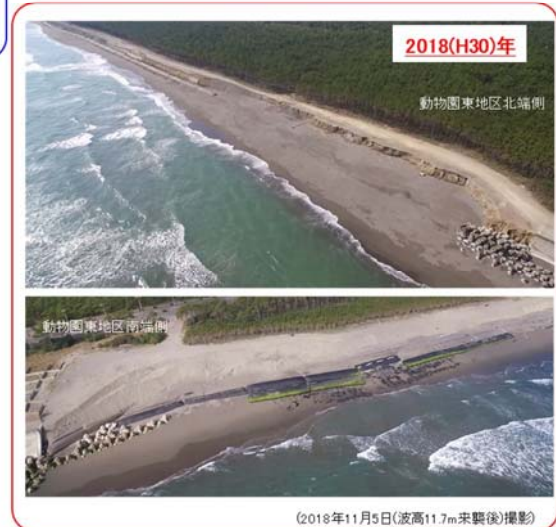
- 埋設護岸設置前の2014(H26)年は波高9.2mで、浜崖の後退、保安林の流出など被災。
  - 2015(H27)は波高7.9mで、コンクリート護岸及び埋設護岸など被災。
  - 2018(H30)年は、より大きな波高11.7mが来襲するも、背後の浜崖侵食は見られず、サンドバックの露出、根固工の一部被災程度で大きな被災はなかった。
- ⇒これまでに実施してきた侵食対策の効果
