## 第42回宮崎海岸市民談義所

# 別紙（対策の評価に関する資料）

国土交通省 宮崎河川国道事務所  
宮崎県

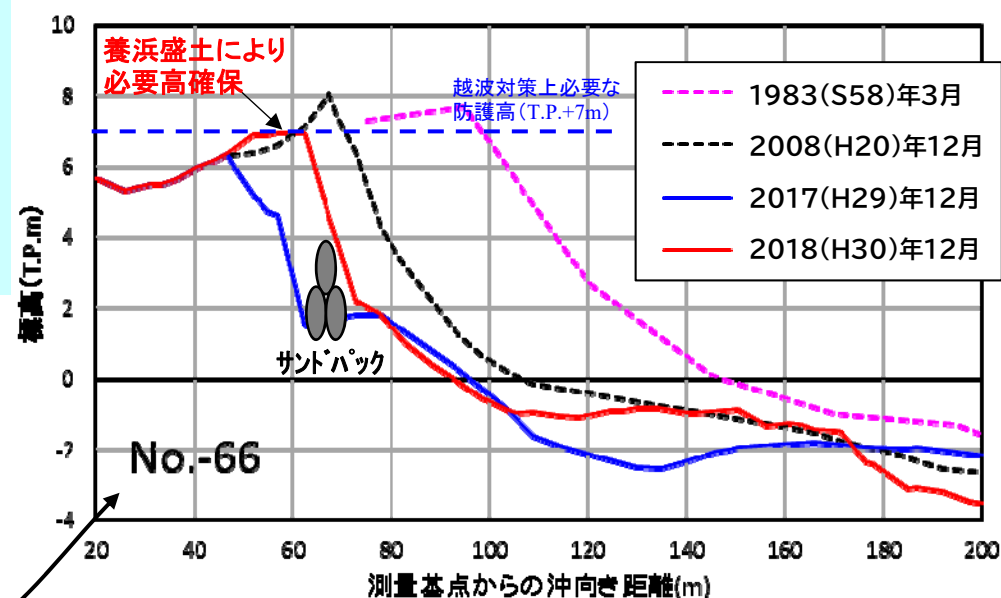
動物園東埋設護岸未設置区間の浜崖形状の変化

- ・2018(H30)年の埋設護岸設置区間の浜崖頂部の天端高はT.P.+7.0～+9.9mであり、2017(H29)年から浜崖後退・頂部高の低下は生じていなかった。
- ・2018(H30)年に、動物園東地区で新たにNo.-66区間を整備し、天端高T.P.+7mを確保した。
- ・残っていたNo.-67区間は2019(H31)年3月に整備済みである。

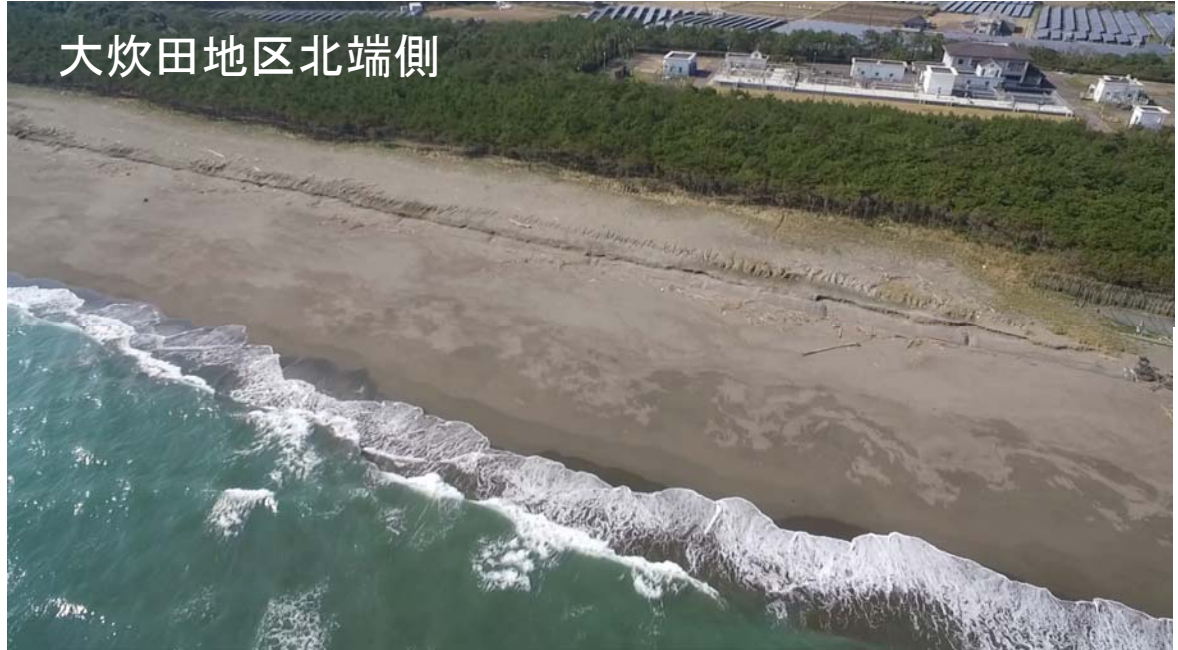
大炊田地区北端側

・2018(H30)年の目視点検によると、大炊田地区・動物園東地区ともにサンドバックが露出した時期・区間はあったものの、背後の浜崖侵食は生じなかった。

(2018年11月5日(波高11.7m来襲後)撮影)

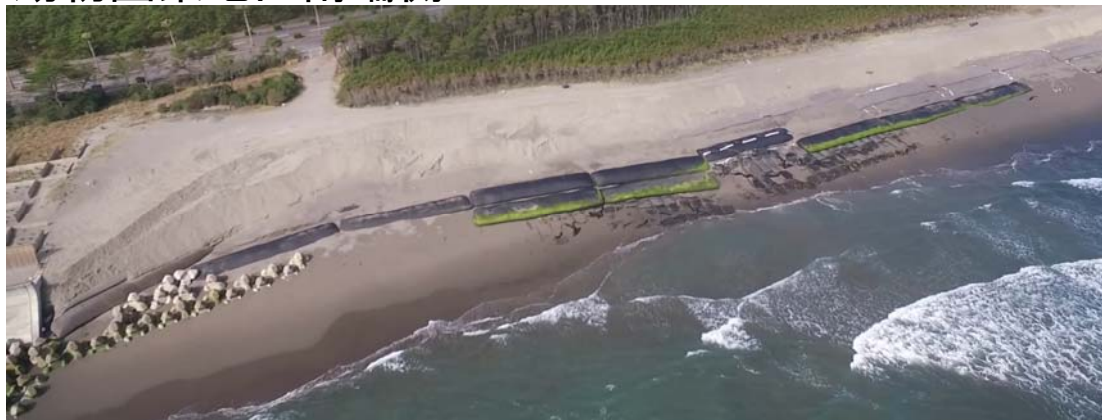
動物園東地区南端側

(2018年11月5日(波高11.7m来襲後)撮影)

- ・砂浜回復に向けた事業半ばであることから、侵食傾向の大きい動物園東を中心に、波浪によりサンドバックが露出する状況がみられる。

- ・養浜と突堤による砂浜回復を推進するとともに、学識者や地元環境保護団体と協力し、適正な維持・管理に努める。

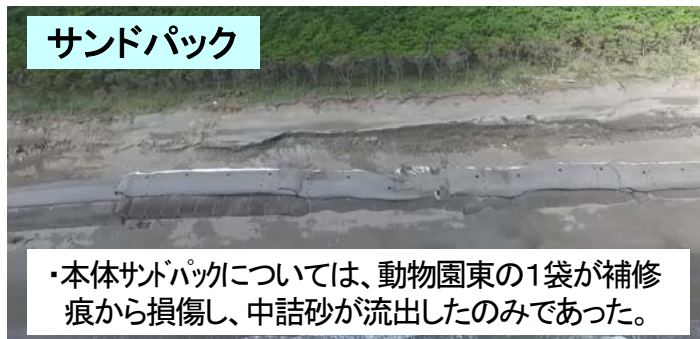
### サンドバック

- ・2018(H30)年は、台風24号が台風21号に連続して「非常に強い」勢力で宮崎県に接近し、計画波高に相当する11.7mの高波浪にさらされたが、サンドバックが効果を発揮し、浜崖後退を防ぐことができた。
- ・サンドバックが露出する箇所も多く見られたが、著しい損傷は見られなかった。
