宮崎海岸侵食対策検討委員会 第9回技術分科会

本日の技術分科会について

国土交通省・宮崎県

平成26年8月15日

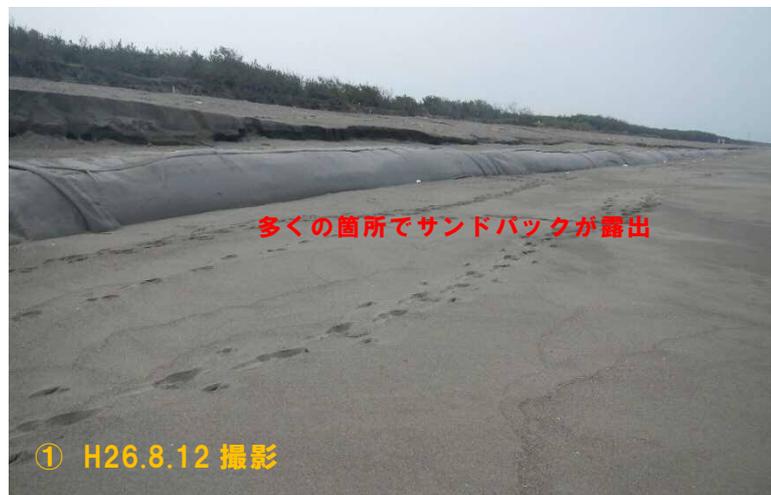
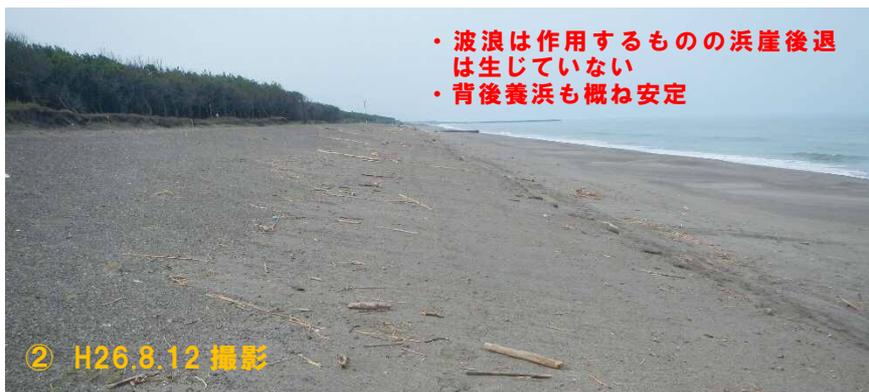
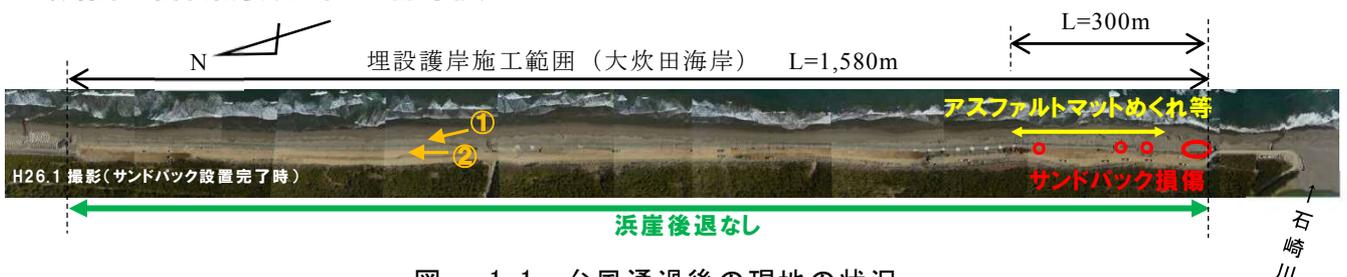
図-1.1 台風通過後の現地の状況

前回の第8回技術分科会(平成25年8月12日開催)の検討結果を踏まえ、平成25年10月より大炊田海岸に埋設護岸を設置し、平成26年3月に完成した(延長L=1,580m)。この埋設護岸の設置により、平成26年7月末より来襲した台風12号及び台風11号に伴う高波浪においても浜崖が後退することは防げた(図-1.1参照)。

しかし、施工箇所南部の約300m区間において一部変状(サンドバックの損傷及び中詰砂の流出、洗掘防止工(以下、アスファルトマットという)のめくれ、背後養浜の流出)が生じた。この埋設護岸の変状の原因を検討するとともに、現時点での現場の安全性を評価し、さらに今後の対応について検討する。

埋設護岸の変状概要(8月10日時点)

- ▶ 平成 26 年 8 月 7 日午前 10 時の巡視時に大炊田海岸埋設護岸南端の下段サンドバックの中詰材が流出していることを確認した（8 月 6 日の巡視では発見されていない）。
- ▶ 台風 11 号通過後の 8 月 10 日に現地を確認したところ、南端部 L=300m に 3 箇所的前方下段サンドバックの変状(中詰材流出に伴う変形, 袋材の損傷)、4 箇所の上段サンドバックの変状(中詰材流出に伴う変形, 袋材の摩耗, 損傷)、アスファルトマットの損傷(めくれ等)、背後養浜の流出を確認した。
- ▶ この状況を受けて 8 月 12 日に陸上部の測量を実施し、地形変化実態を把握するとともに、台風 11 号及びそれより前に来襲した台風 12 号に伴う外力について整理し、変状時の状況を把握した。

- ▶ 応急措置は、変状の原因究明を今後実施することを踏まえ、現場保持の観点から、陸側で行う方針とし、その具体的な配置・構造・規模等について検討する。
- ▶ さらにサンドバック、アスファルトマットの損傷に対する対応について検討するとともに、このために必要となる詳細な調査について検討する。

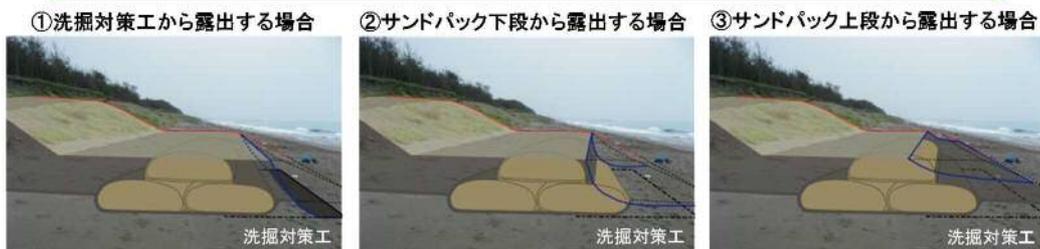
想定されるサンドパックスの露出形態

- サンドパックスの露出は、波の作用によって、サンドパックス前面の土砂が移動することによって生じる。
- サンドパックス露出の初期段階は、主に下記3パターンが想定される。
 - ① 洗掘対策工から露出する場合：砂浜が狭く、サンドパックス前面の地盤高が低い場合はこのパターンが多くなると想定される。しっかりとした洗掘対策工を実施しないと、サンドパックスの底面から崩壊する可能性が高い。
 - ② サンドパックスの下段から露出する場合：①と同様の状況で生じる可能性が高い。
 - ③ サンドパックスの上段から露出する場合：サンドパックスの前面の地盤高も含めて、砂浜が回復すると、このパターンが多くなると想定される。この場合は、露出後に砂浜の回復とともに自然に埋設状態に戻る可能性が高い。
