## 宮崎海岸侵食対策検討委員会 第9回技術分科会

### 大炊田海岸埋設護岸の変状と今後の対応

国土交通省・宮崎県

平成26年8月15日

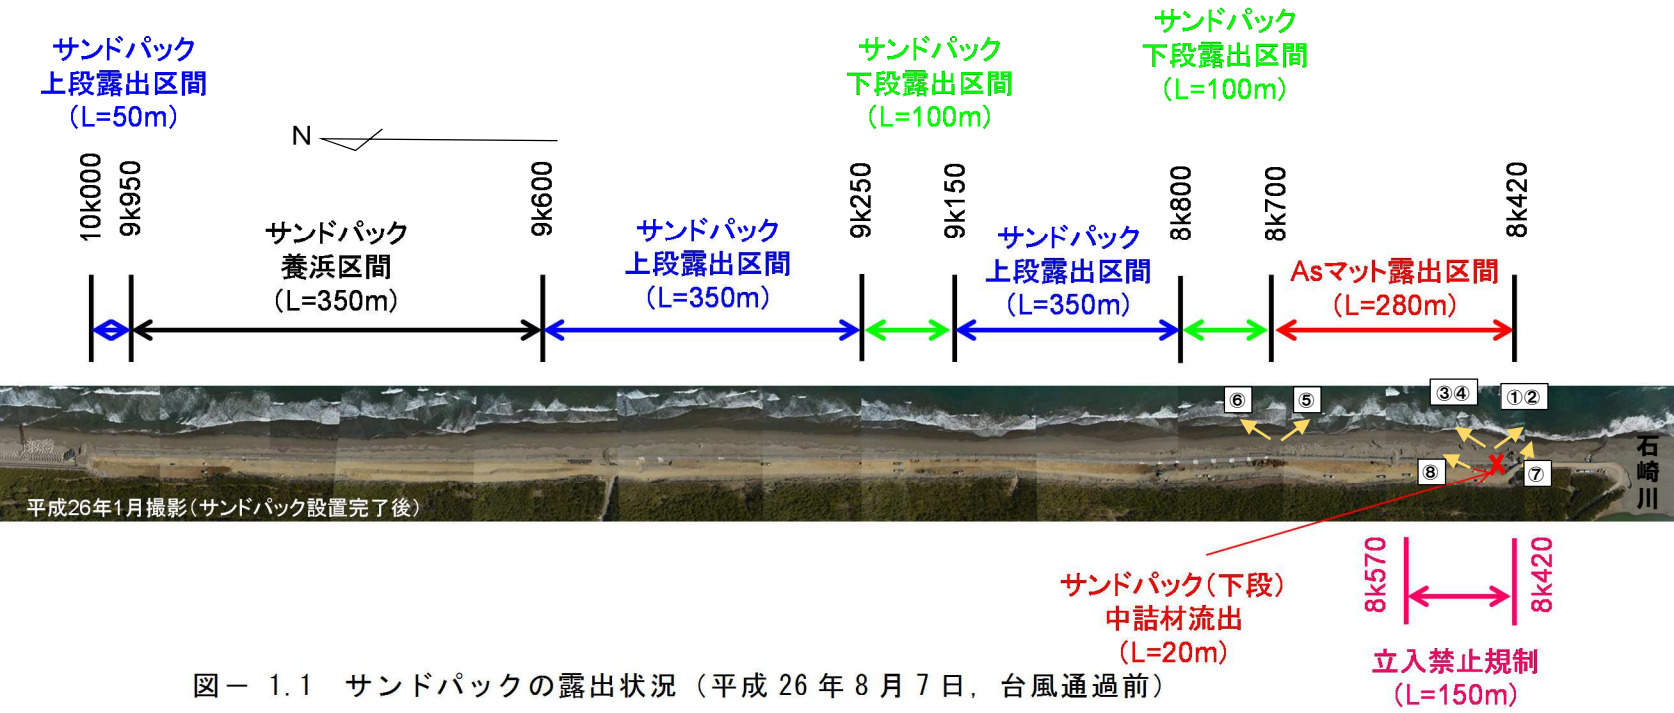
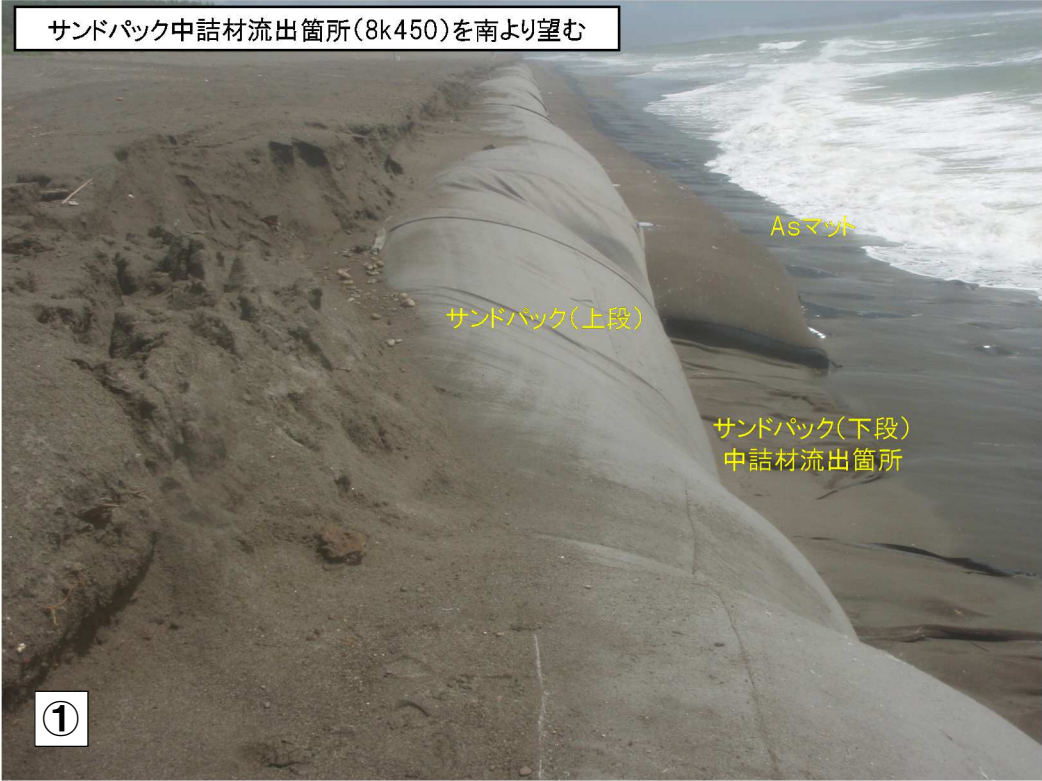
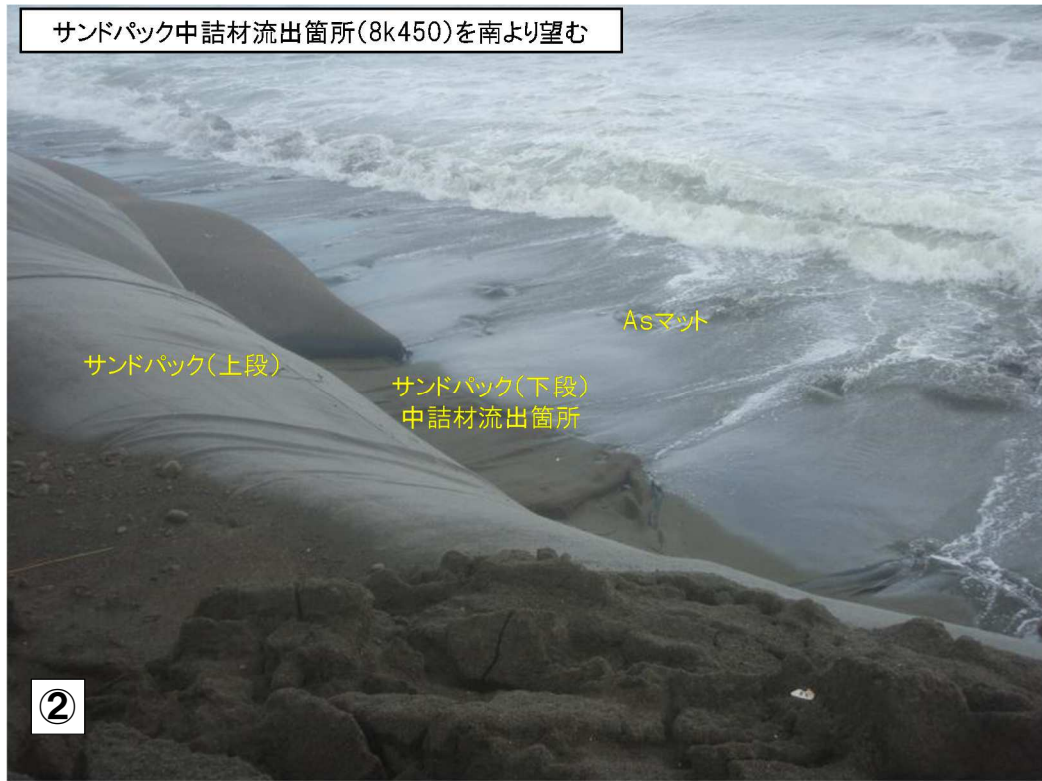
- 埋設護岸南端（石崎川左岸の既設コンクリート護岸に隣接）の前方下段のサンドバックの中詰材が流出している状況が確認された。
- サンドバックの露出は他の区間でも確認されたが、中詰材が流出し、サンドバックの変状を確認したのはこの1袋だけであった。
- この時点の健全度評価は、Aランク（要対策）もしくはBランク（重点監視）となった。

写真－ 1.1(1) サンドバック中詰材流出状況（平成 26 年 8 月 7 日）

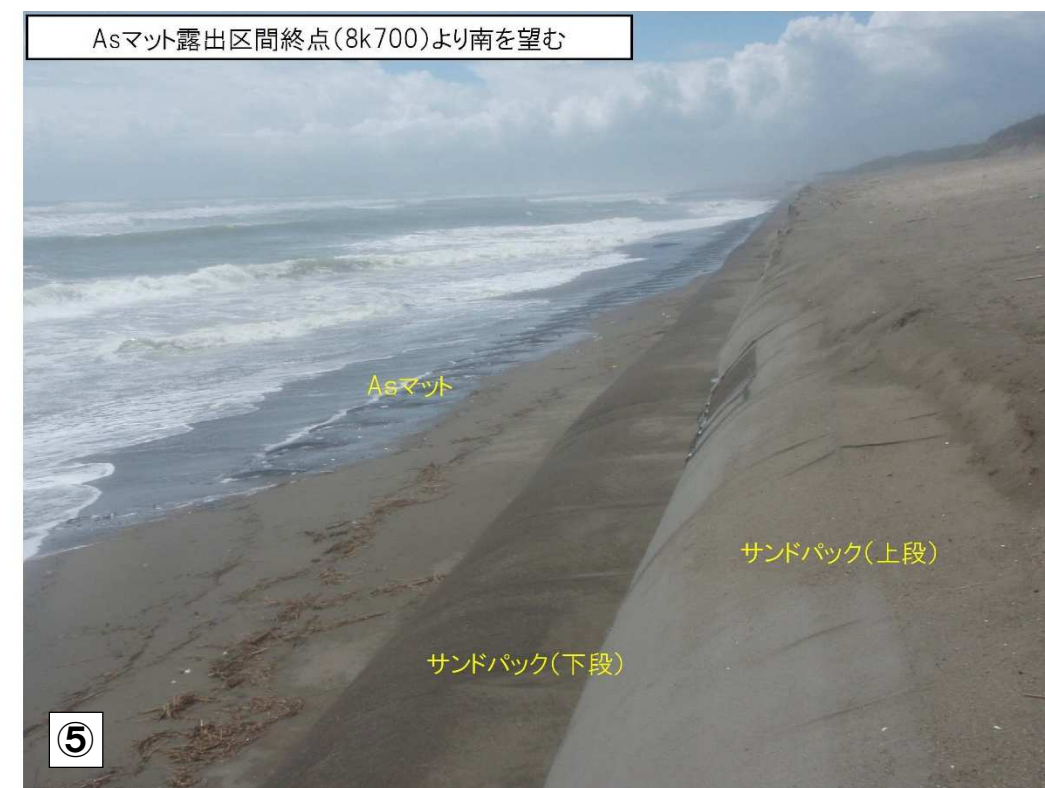
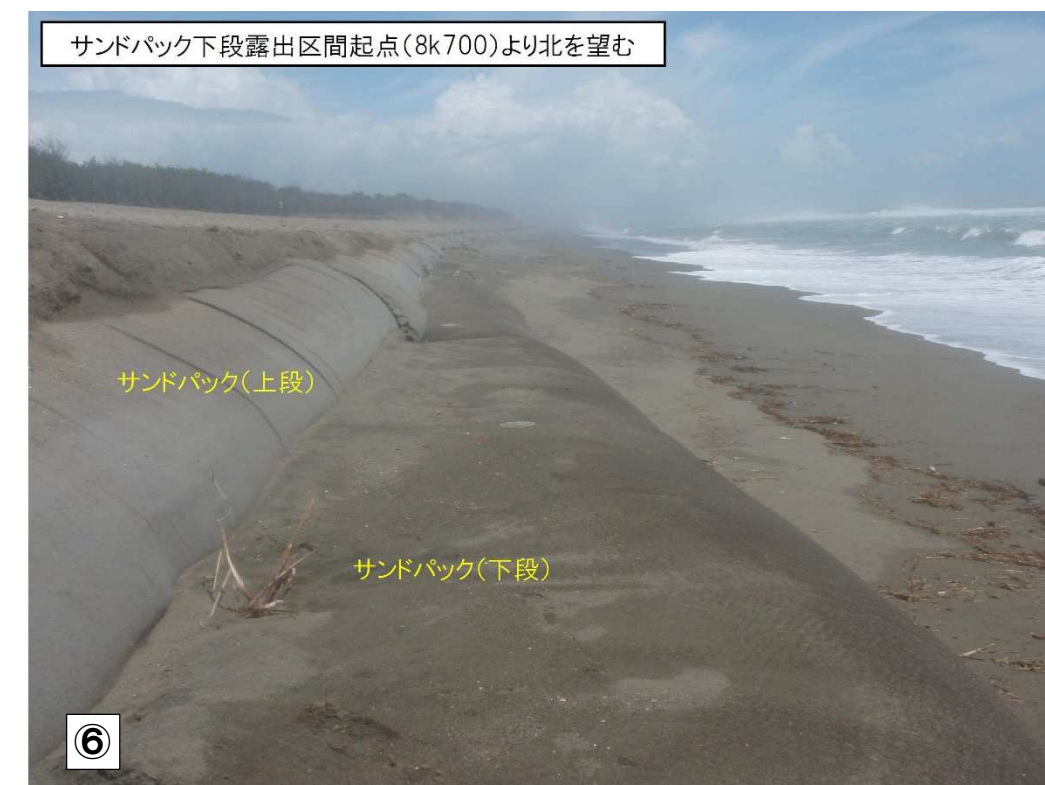
写真ー 1.1(2) サンドバック中詰材流出状況（平成 26 年 8 月 7 日）

写真ー 1.2 サンドバック露出状況（平成 26 年 8 月 7 日）

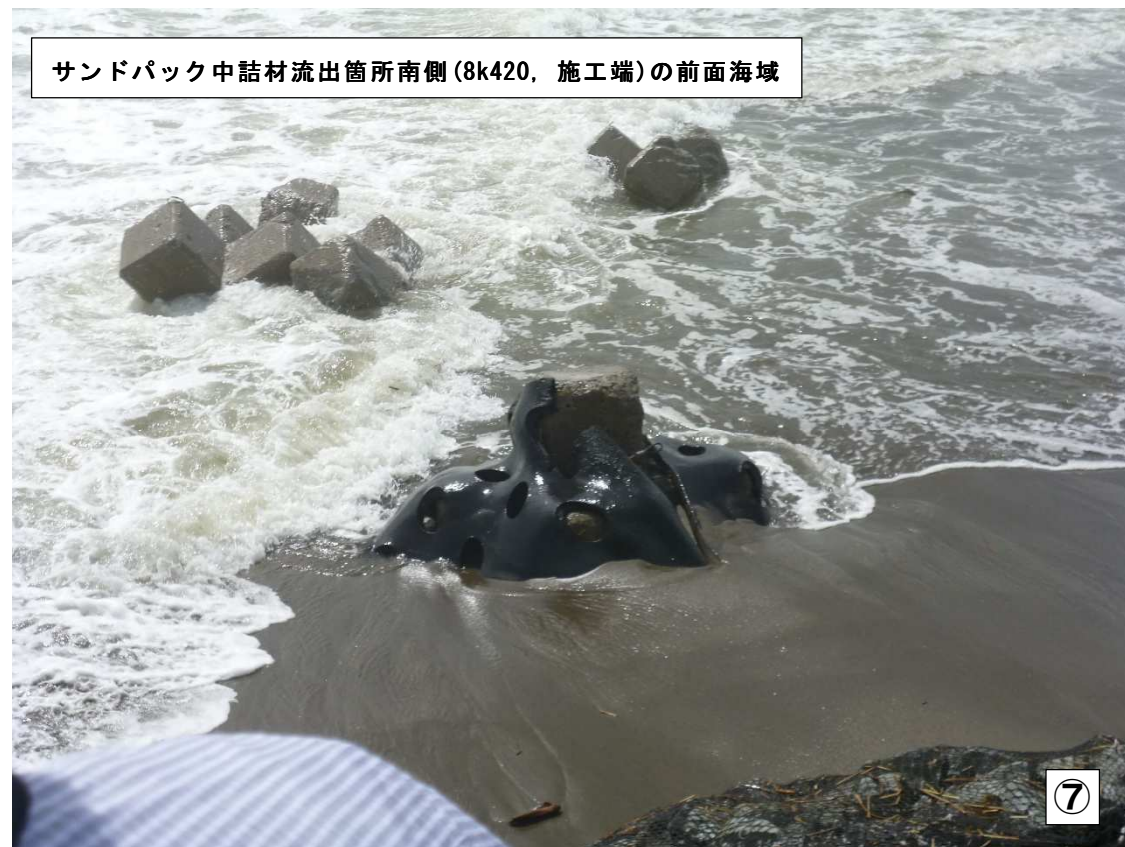
サンドパック中詰材流出箇所南側(8k420, 施工端)の前面海域

写真－ 1.3 アスファルトマットの変形状況（平成 26 年 8 月 7 日）

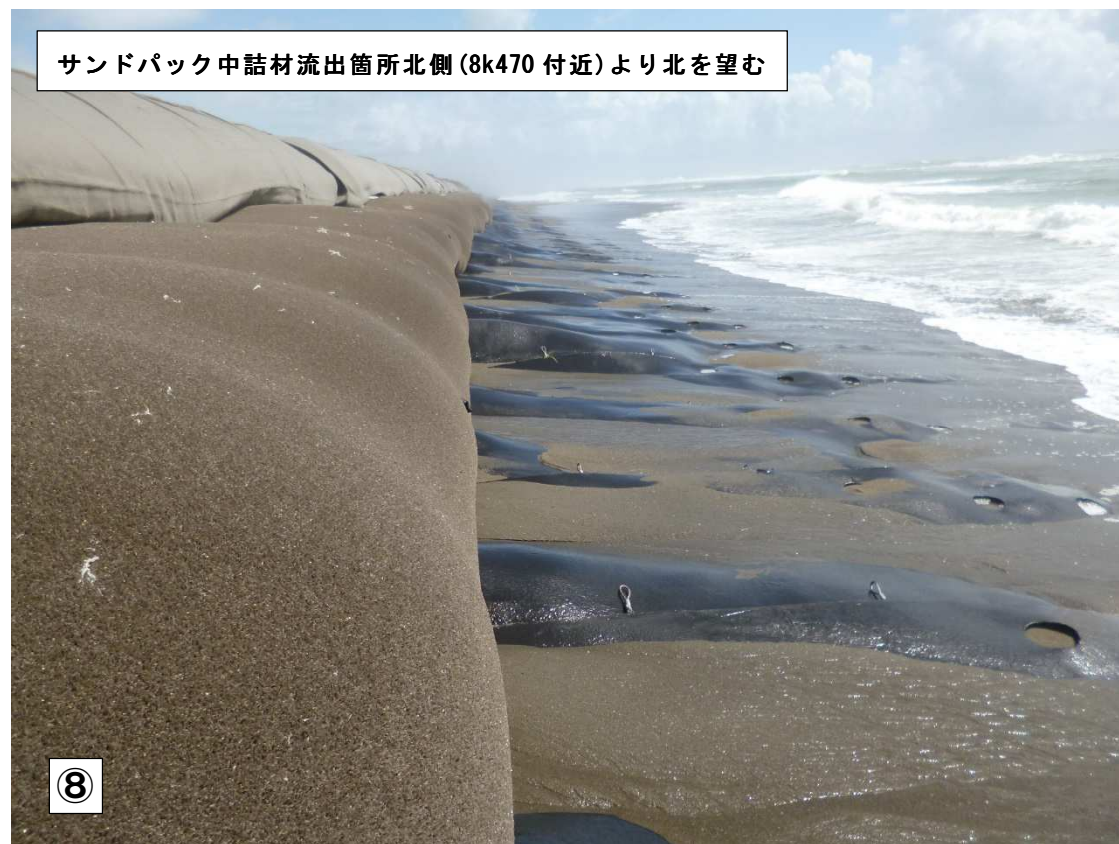
サンドパック中詰材流出箇所北側(8k470 付近)より北を望む

写真－ 1.4 アスファルトマットの露出状況（平成 26 年 8 月 7 日）

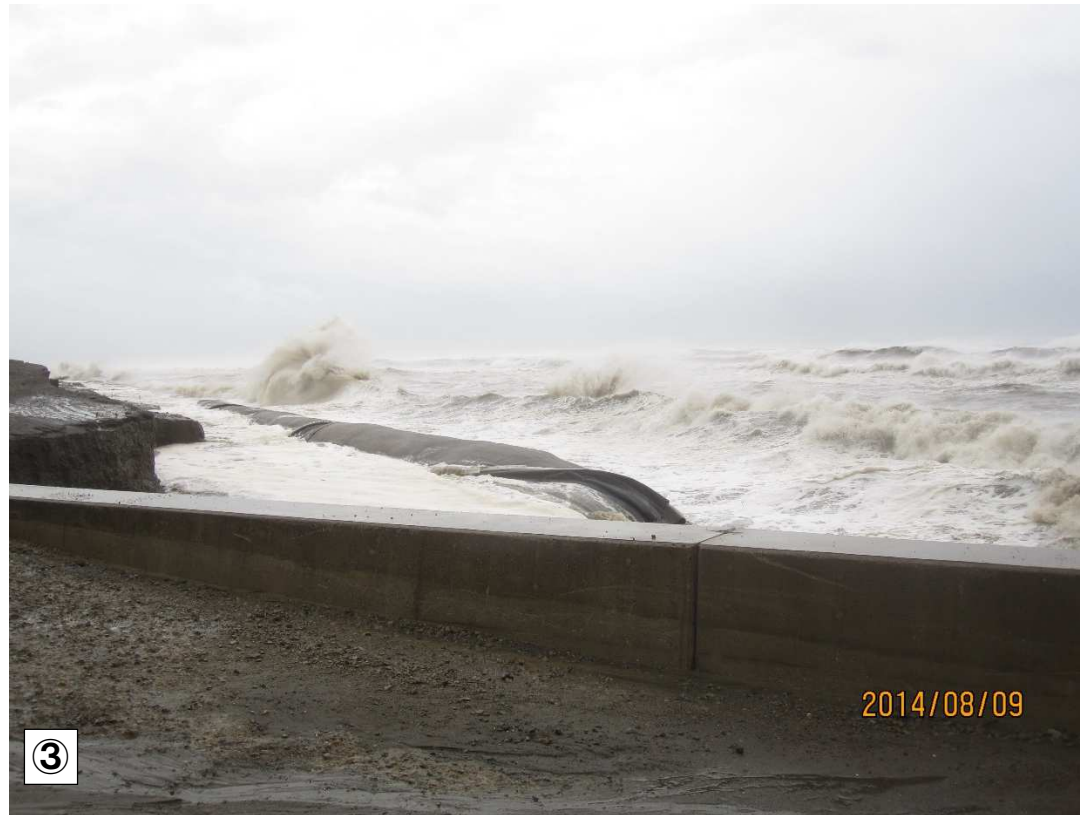
写真ー 1.7 サンドパックの越波状況（平成 26 年 8 月 9 日）

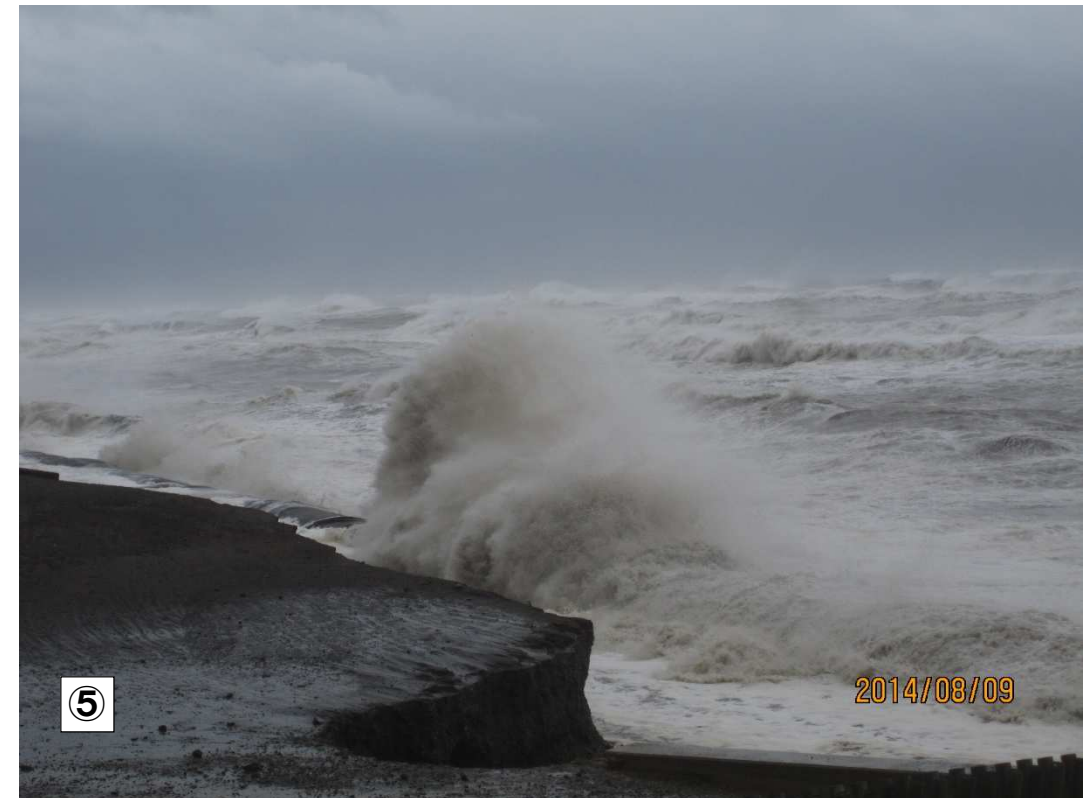
写真ー 1.9 サンドパックの越波状況（平成 26 年 8 月 9 日）

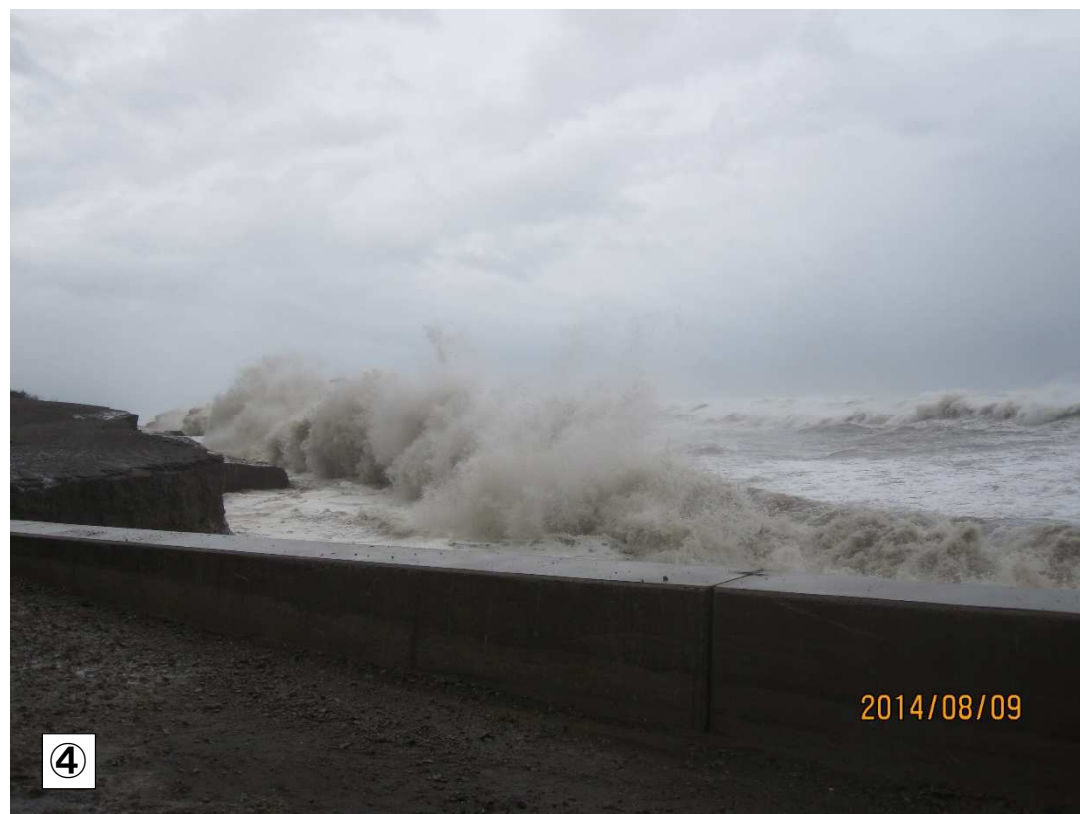
写真ー 1.8 サンドパックの越波状況（平成 26 年 8 月 9 日）

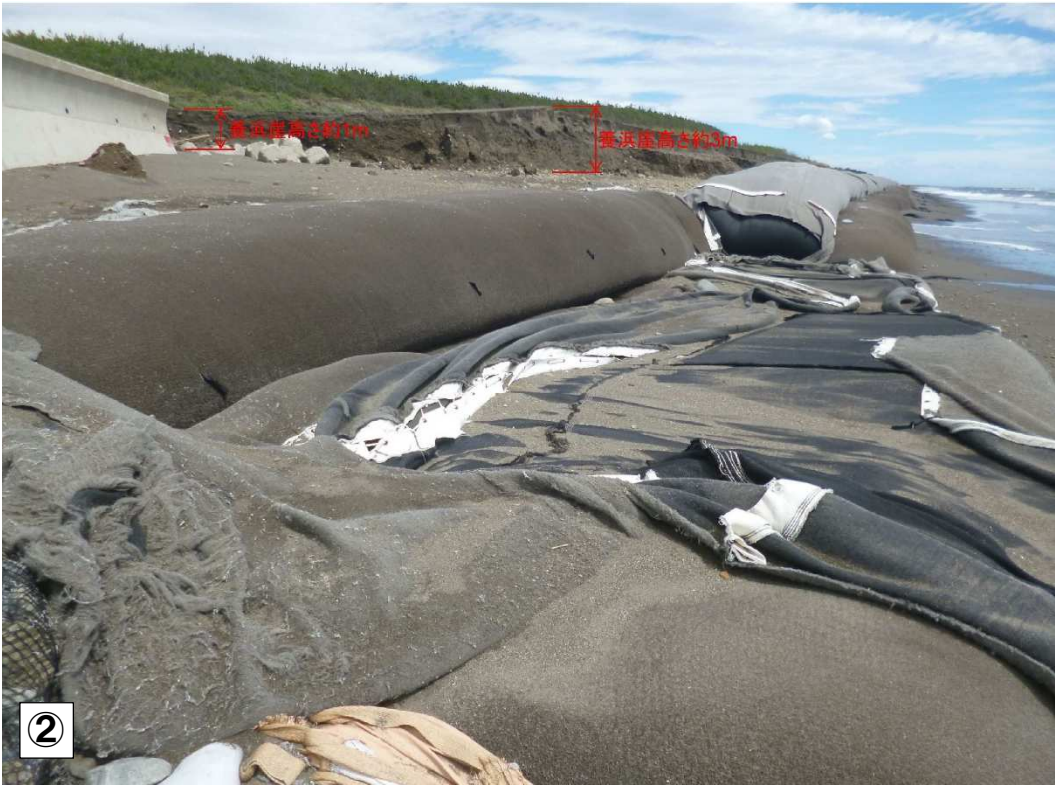
写真ー 1.11 南端のサンドバックの変状（変状箇所 A，平成 26 年 8 月 10 日）

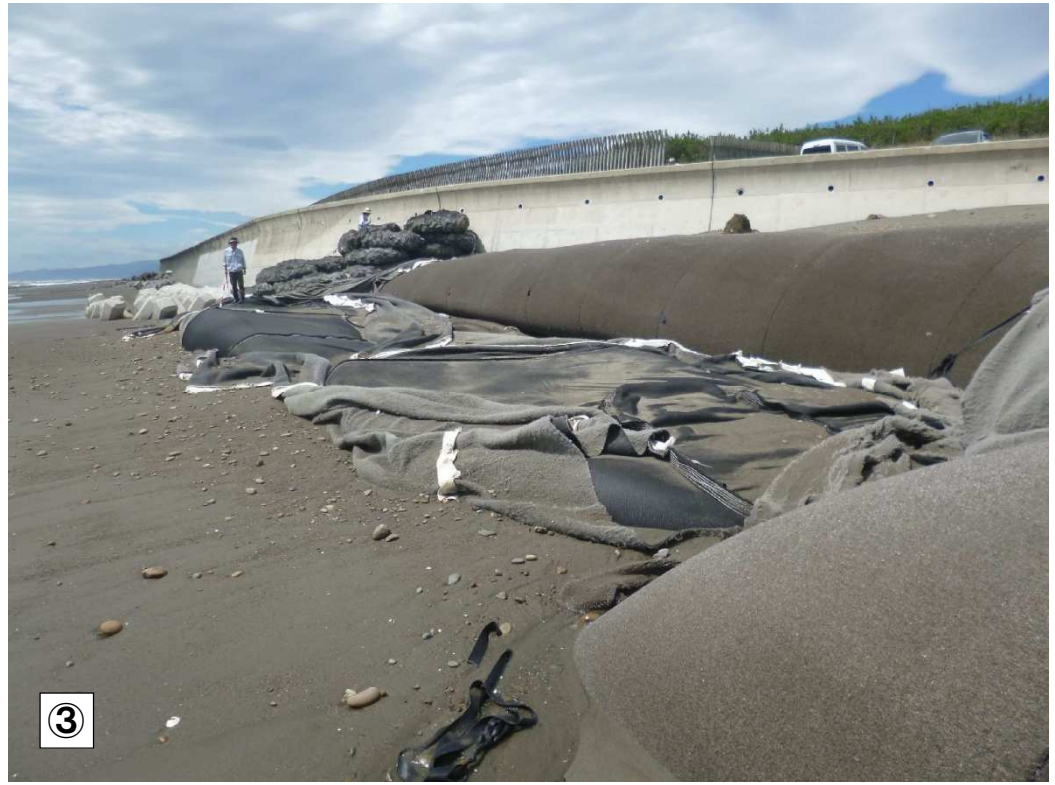
写真ー 1.12 南端のサンドバックの変状（変状箇所 A，平成 26 年 8 月 10 日）

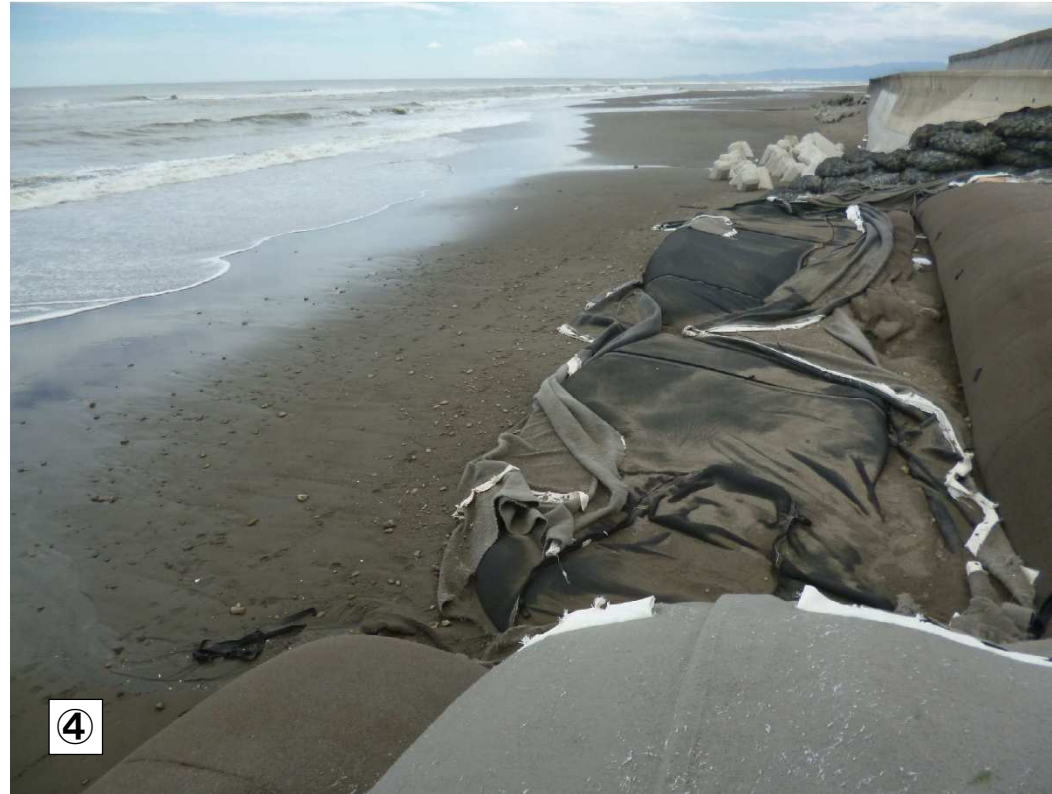
写真ー 1.13 南端のサンドバックの変状（変状箇所 A，平成 26 年 8 月 10 日）

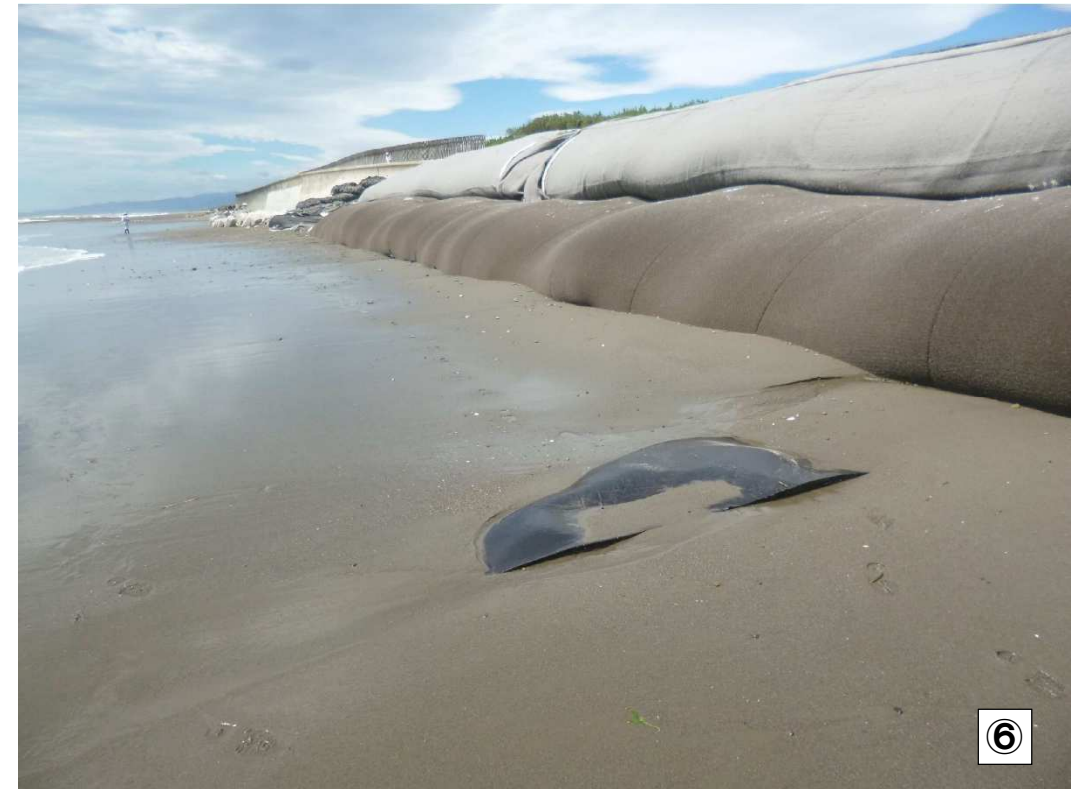
写真ー 1.15 アスファルトマットの露出状況（平成 26 年 8 月 10 日）

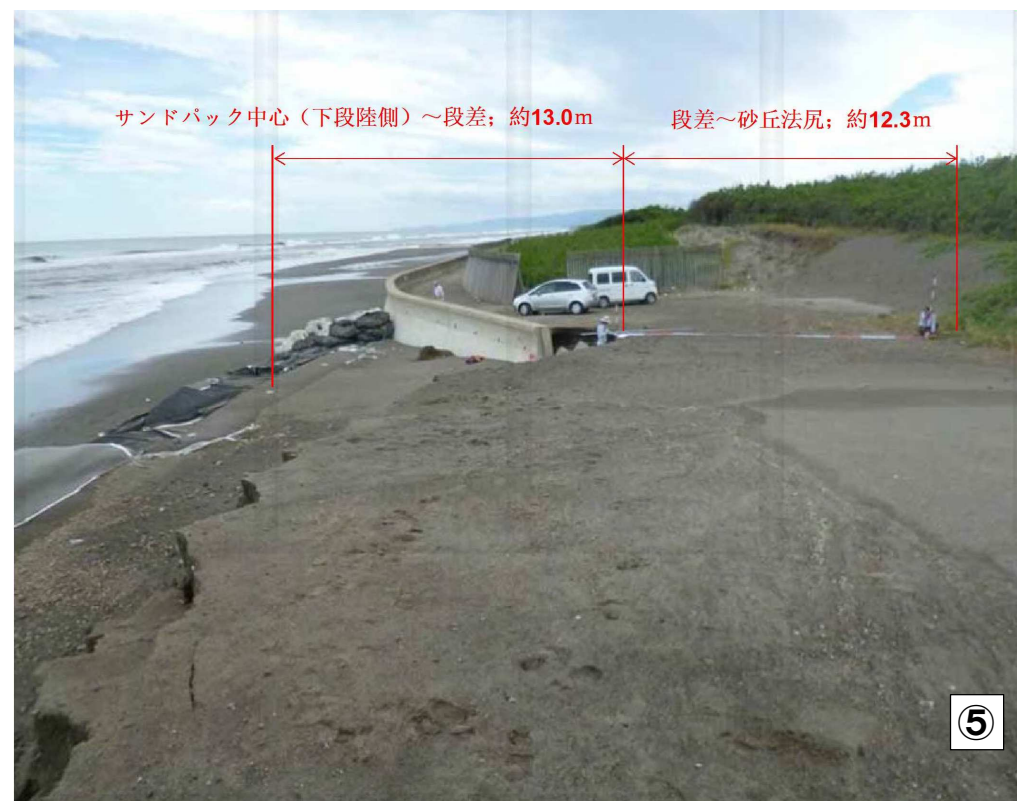
写真ー 1.14 南端のサンドバック背後の養浜の段差（平成 26 年 8 月 10 日）

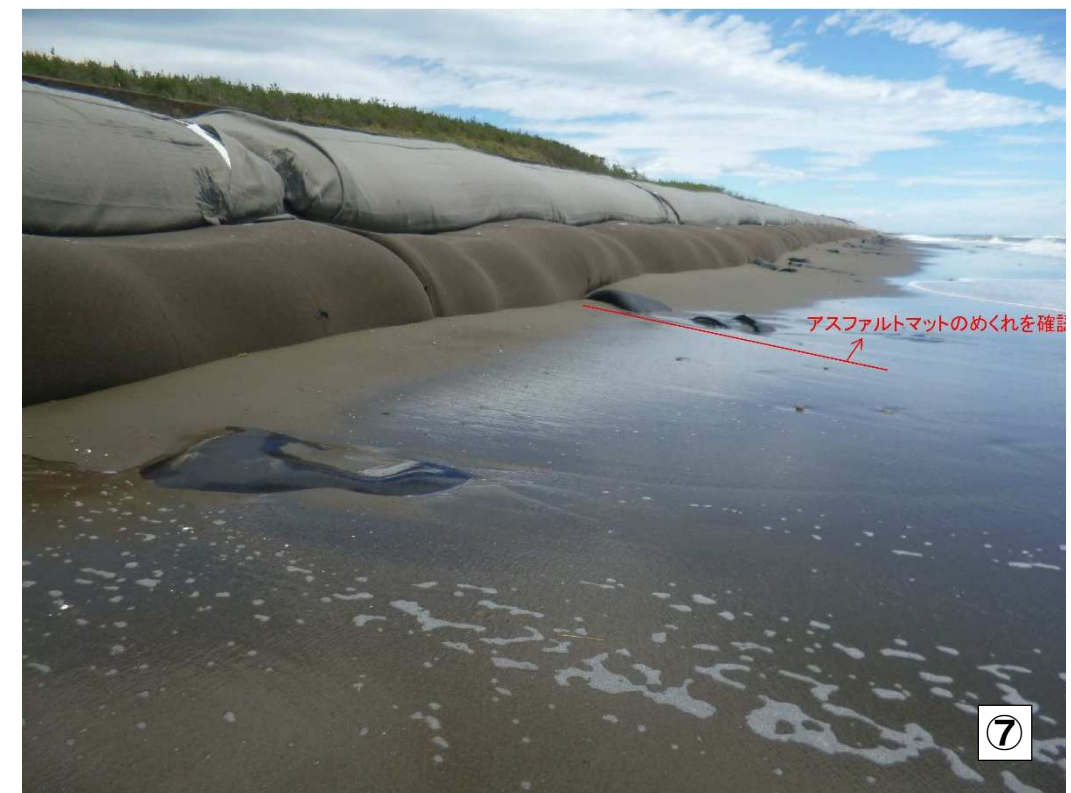
写真ー 1.16 アスファルトマットのめくれの状況（平成 26 年 8 月 10 日）

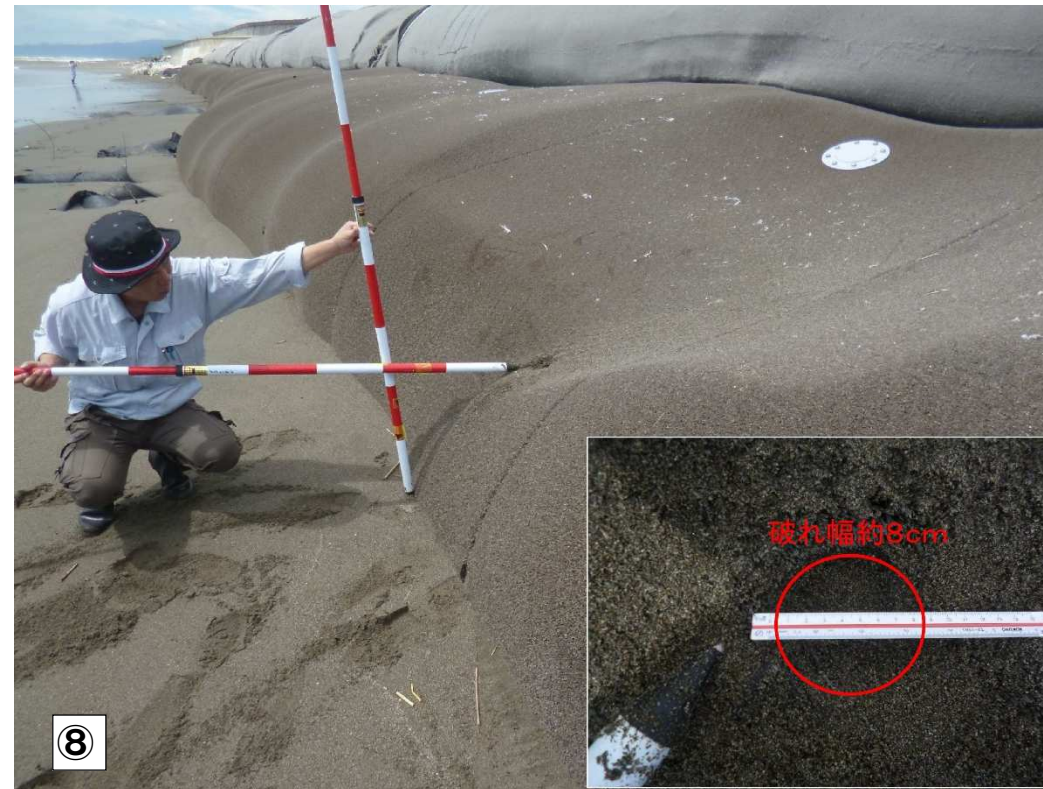
写真－ 1.17 サンドパットの損傷、中詰材流出（変状箇所B，平成 26 年 8 月 10 日）

| 部位 | 下段サンドバック | | | |
|---|---|---|---|---|
| 損傷状況 | 未確認であるが、中詰材がすべて流出しているため大規模な損傷が推定される。 | 破れ幅は 8cm であり、縫製部以外で生じている。 | 破れ幅は 5cm であり、縫製部以外で生じている。 | 未確認であるが、中詰材の流出状況から推定すると「変状箇所 B」以上の損傷が推定される。 |

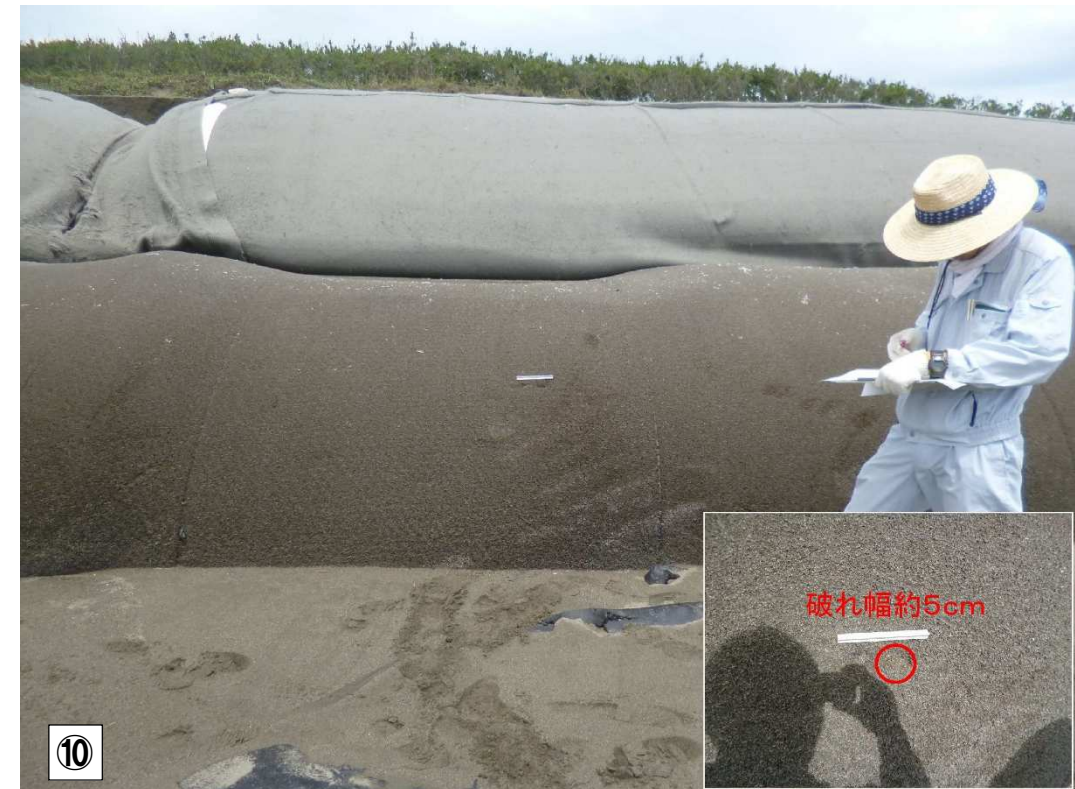
写真－ 1.19 サンドパットの損傷（変状箇所C，平成 26 年 8 月 10 日）

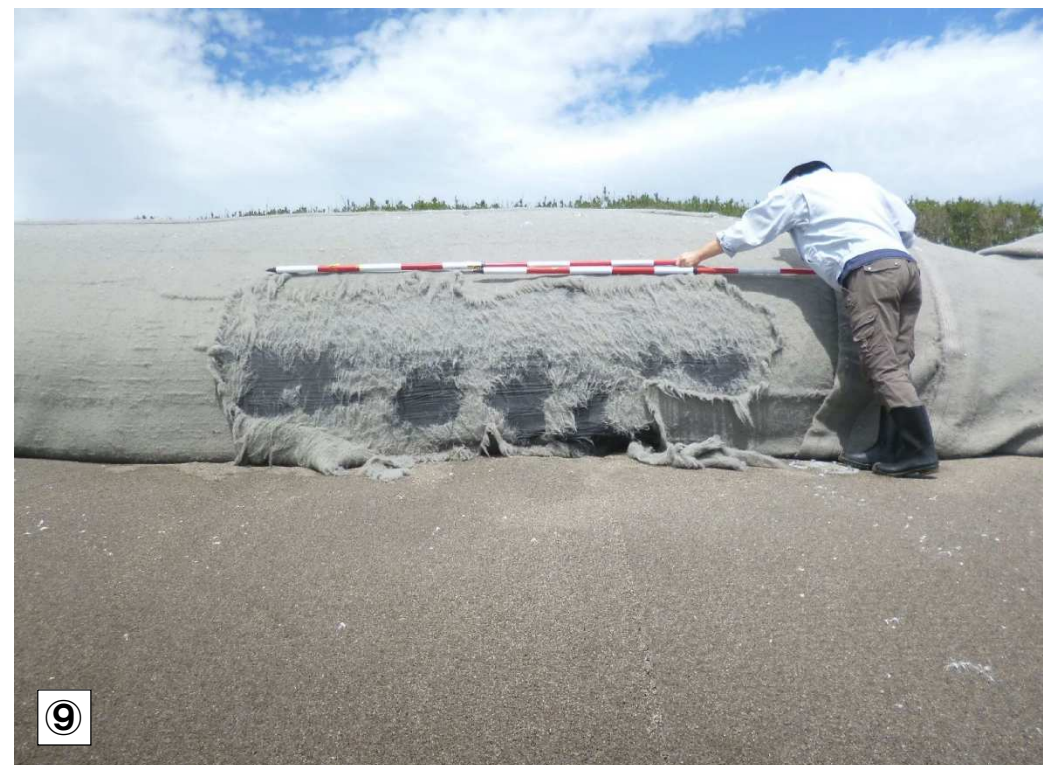
写真－ 1.18 上段サンドパット外側シートの摩耗流出（平成 26 年 8 月 10 日）

| 部位 | 下段サンドバック | | | |
|---|---|---|---|---|
| 損傷状況 | 外側シートが摩耗により損傷(流出は生じていない) | As マットのめくれ、ちぎれが生じている。また、番線の飛び出しも確認されている。 | | |

- 上段サンドバックの外側シートの摩耗による損傷対応は、交換又は補修で対応する予定であり、具体的な方法を検討中である。

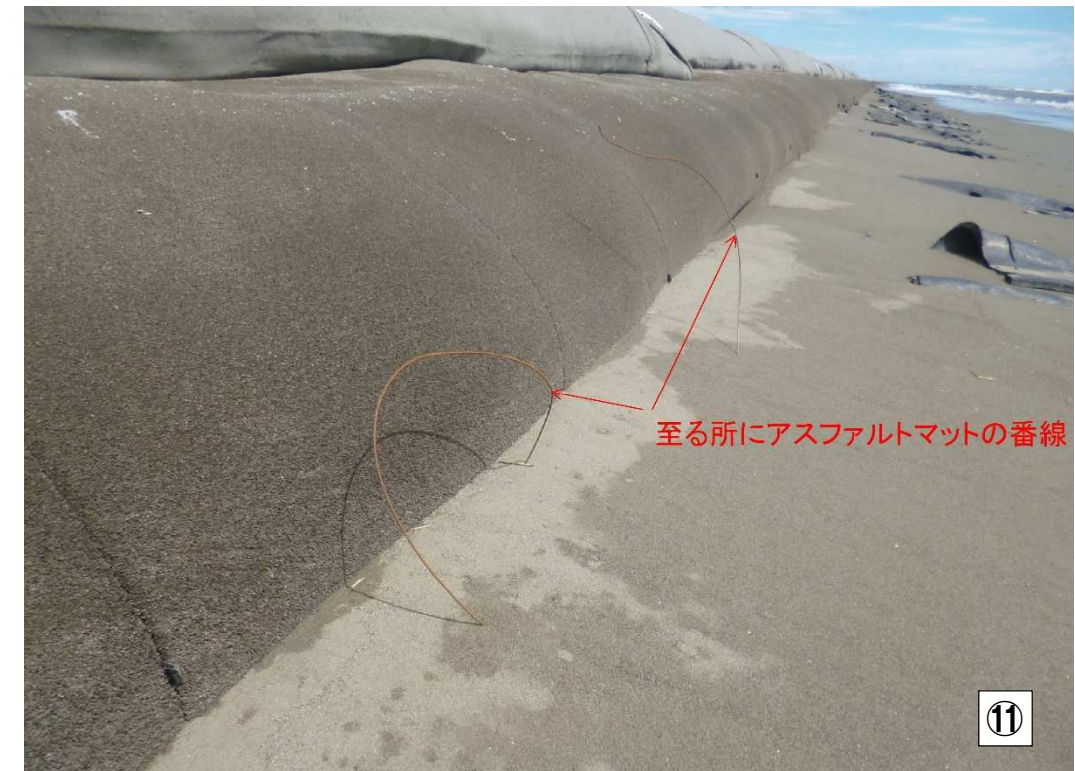
写真－ 1.20 アスファルトマットの番線の飛び出し（平成 26 年 8 月 10 日）

- 番線の飛び出しは早急に切断する。なお、切断箇所には安全対策（切断箇所への保護材取り付け、目印の設置等）を実施する。
- 現状で破損が確認できるアスファルトマットについては、先に示した重機によるサンドバック撤去作業時にあわせて撤去する。

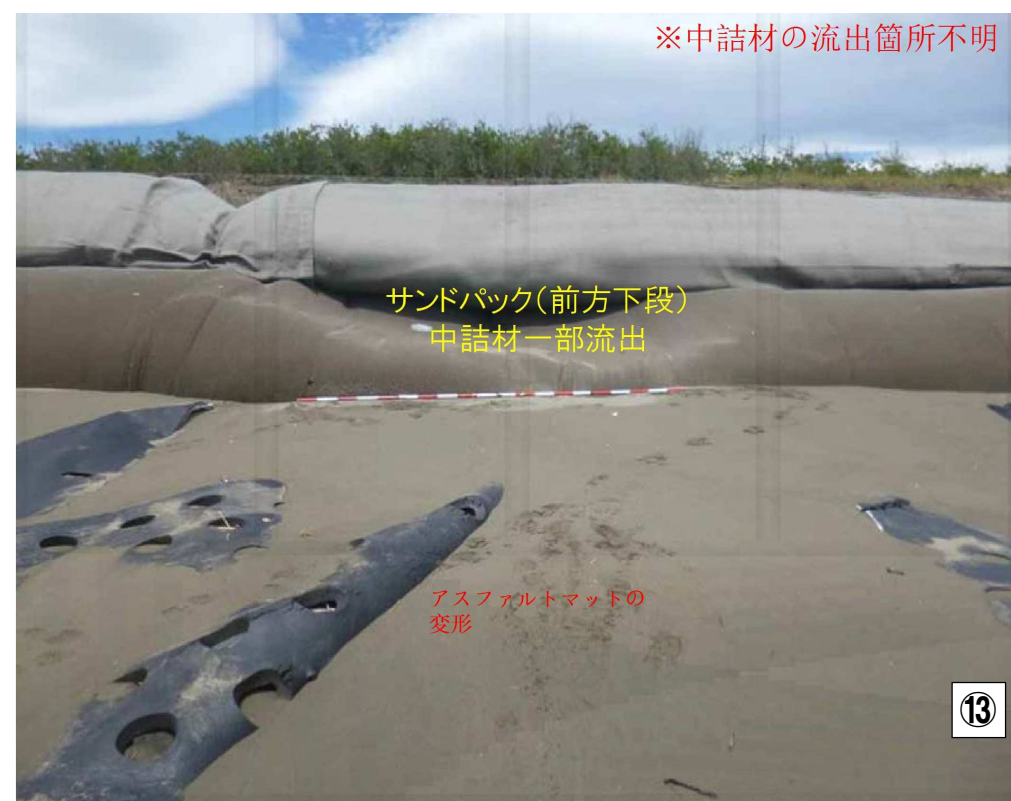
写真－ 1.22 サンドバックの損傷、中詰材流出（変状箇所D，平成 26 年 8 月 10 日）

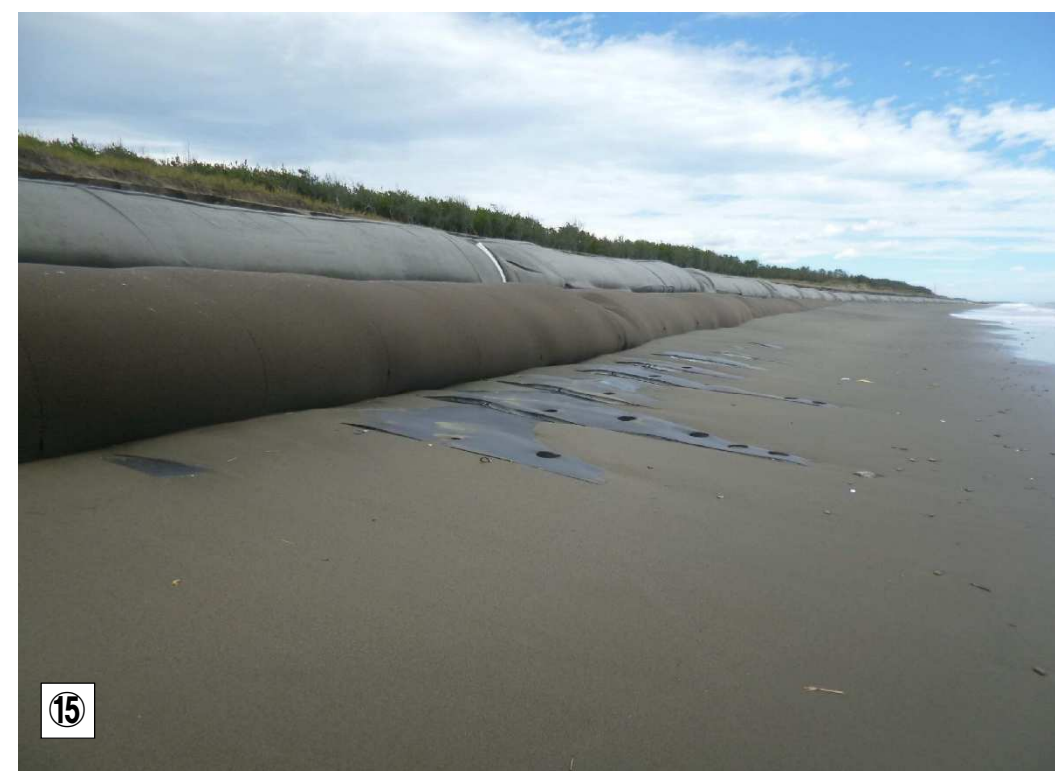
写真－ 1.24 アスファルトマットの状況（めくれなし，平成 26 年 8 月 10 日）

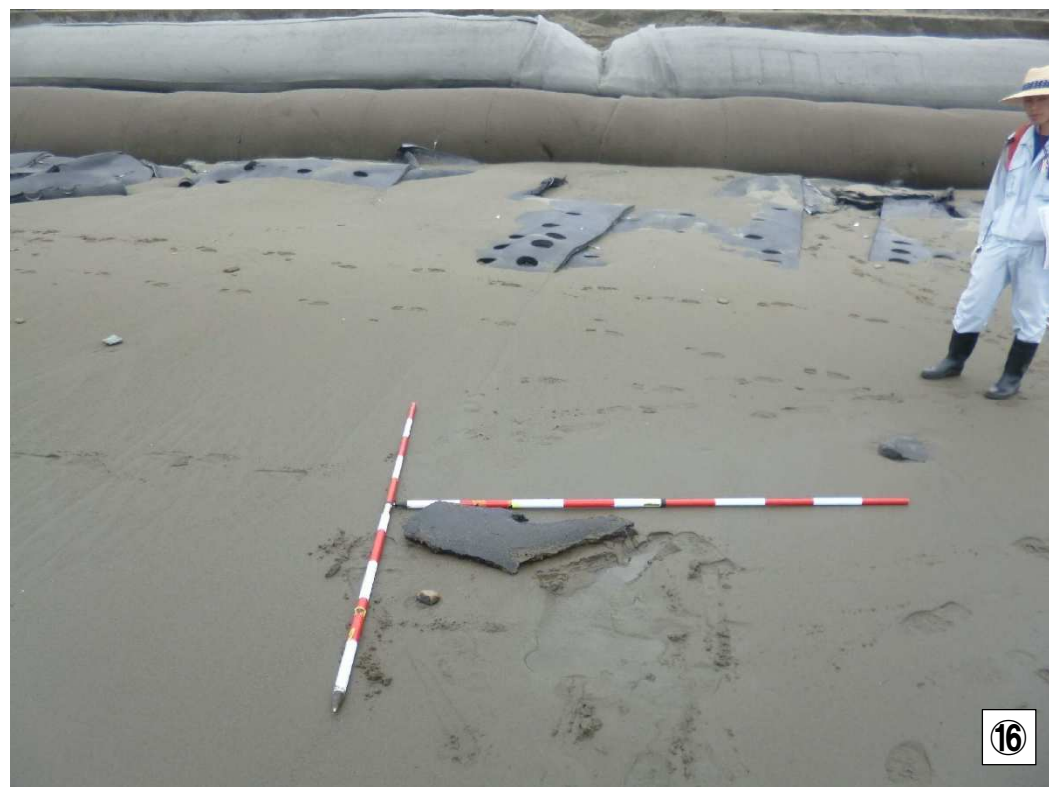
写真ー 1.25 アスファルト片の流出（平成 26 年 8 月 10 日）

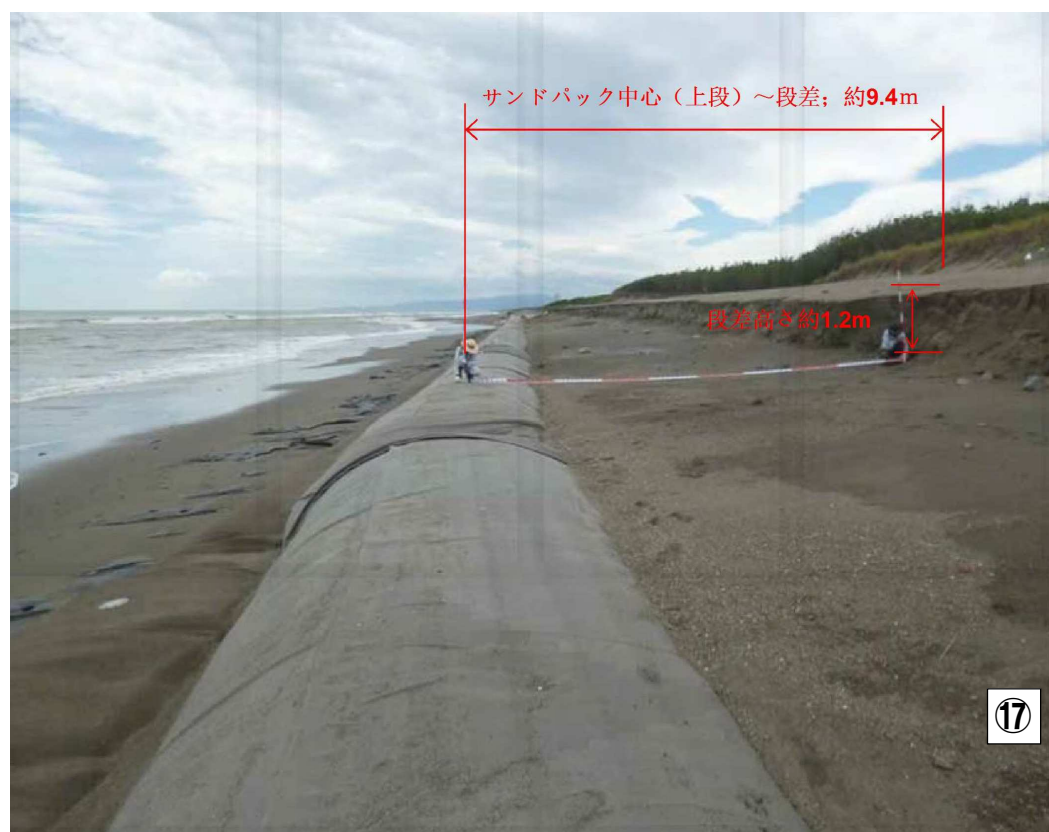
写真ー 1.26 サンドバック背後の養浜の段差（平成 26 年 8 月 10 日）

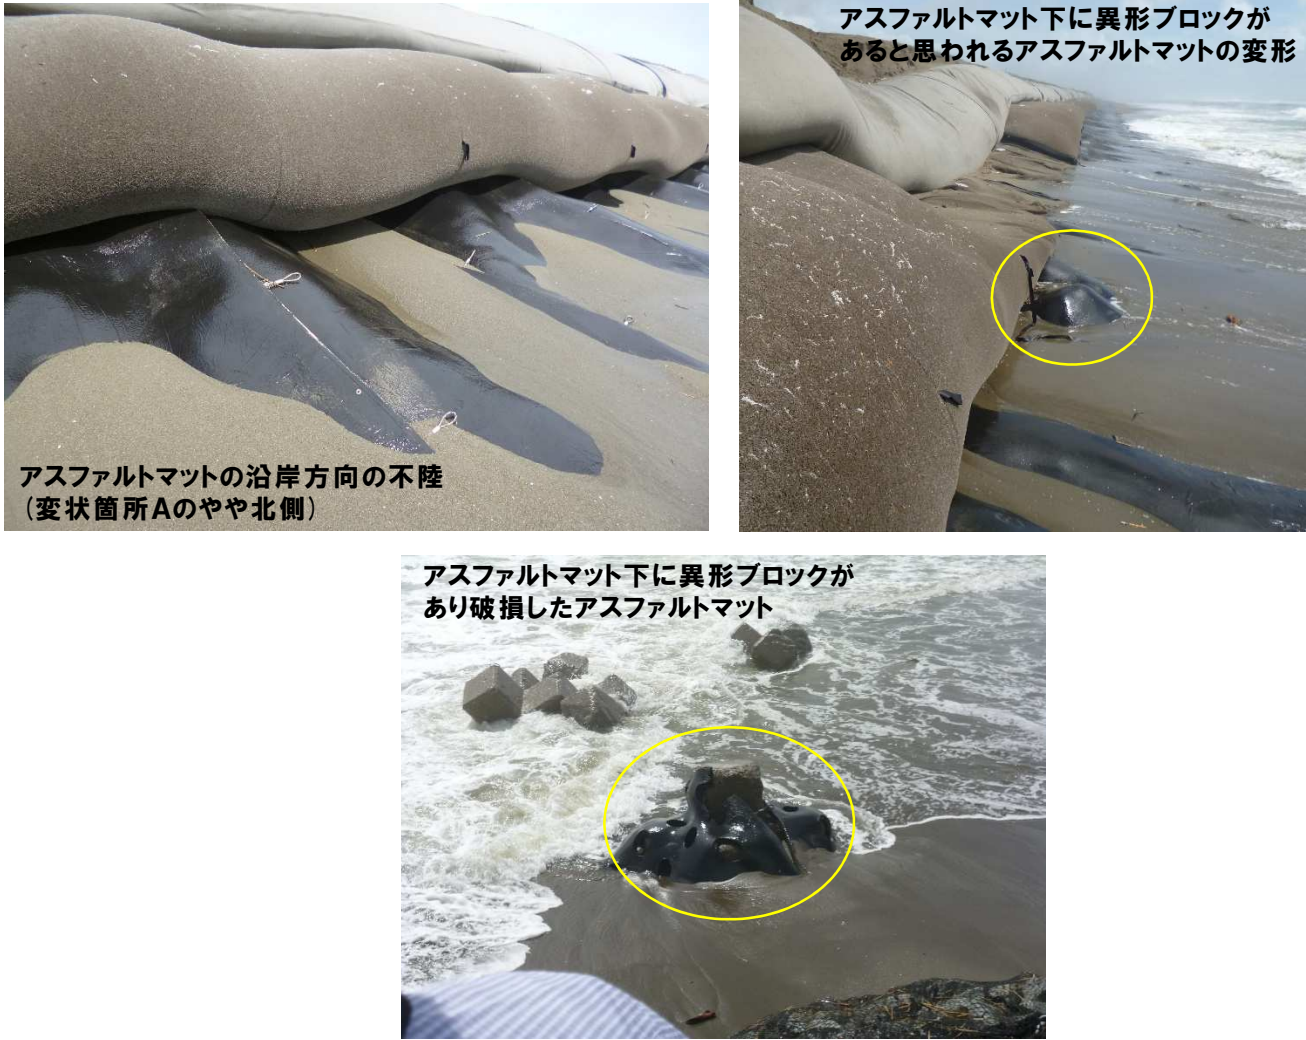
- 8 月 7 日に確認されたサンドパックスの損傷は最南端の下段のサンドパックスの損傷による大規模な中詰材の吸出しである(変状箇所 A)。このときにはサンドパックスの直前面のアスファルトマットの不陸が顕著に確認されている。
- このサンドパックスは既設コンクリート護岸に接合しており、既設護岸前面に設置されていた消波工等がアスファルトマットよりも下に埋没していた可能性がある。
- 台風通過後ではあるが測量結果(8 月 12 日測量)では、南部の地盤高の低下が顕著であり(図－1.24 参照)、8 月 7 日時点においても地盤高が下がっていた可能性がある。

写真－ 2.1 8 月 7 日の変状箇所 A の周辺の状況

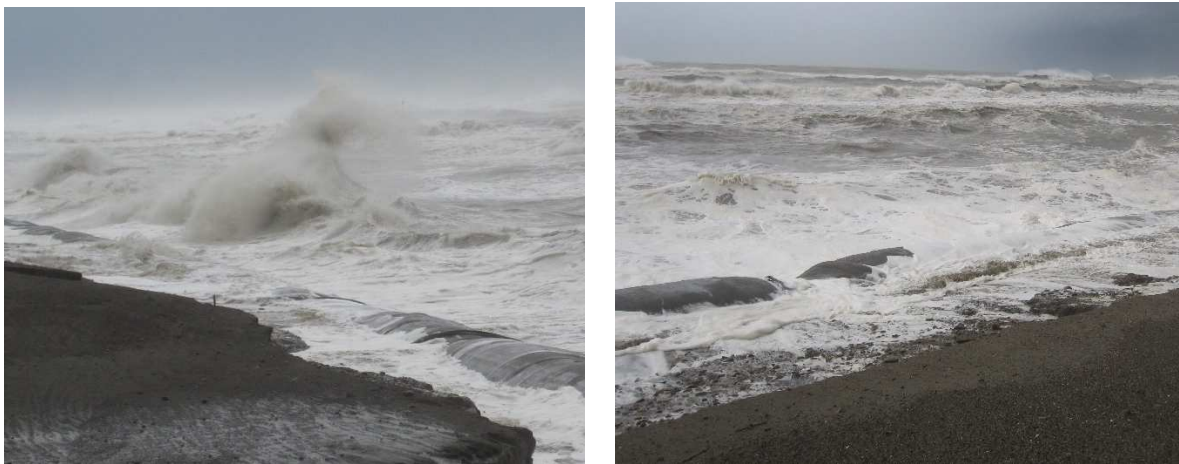
- (1) 現地状況・測量による特筆すべき事項
- 8月10日に確認された損傷は、アスファルトマットのめくれ・ちぎれ(L=225m)及びサンドバックの損傷及び吸出しである(変状箇所A・B・C・D)。また、アスファルトマット内の番線の飛び出しも複数個所で生じた。
  - 測量結果(8月12日測量)では、海側の地盤低下が顕著に現れており、サンドバック陸側の養浜盛土の段差(越波による養浜土砂の流出)も大規模に生じている(図ー1.24(2)参照)。
  - 台風通過時の8月9日の現地状況写真では、サンドバック前面(アスファルトマット上)において、入射波と反射波の重複による激しい擾乱、大規模な水塊の越流と越流した水塊の戻り流れが継続的に発生している。
  - このため、Wave Setup も生じていたことが考えられ、背後養浜盛土の段差状況から判断すると、最大の波の打ち上げ高はT.P.+5～6m程度に達していたと考えられ、サンドバック天端高T.P.+4mを大きく越流していたと言える。
  - また、南端部では既設コンクリート護岸の法線が陸側に巻き込む形となっているため、護岸に衝突した波は海岸線に対して直に戻るのではなく、北方向に方向を変えて反射しており、更なる擾乱状態(定常ではなく乱れた状態)であったと考えられる。
  - なお、このような激しい波浪が作用したにもかかわらず、サンドバックの転倒、滑動等が生じたような変形は確認されておらず、サンドバックの波力安定性は十分に確保できていたと考えられる。

写真ー2.2 8月10日の波浪作用状況
