## 宮崎海岸侵食対策検討委員会 第9回技術分科会

### 大炊田海岸埋設護岸の変状と今後の対応

国土交通省・宮崎県

平成26年8月15日

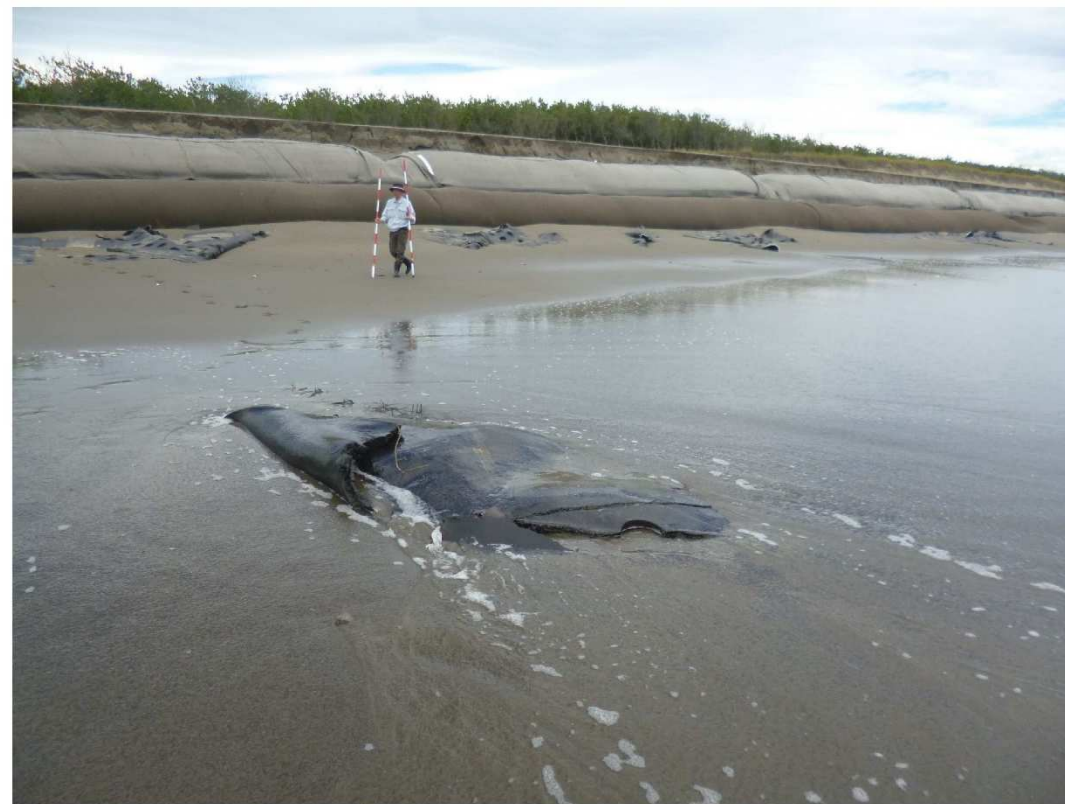
- 洗掘対策工であるアスファルトマットがめくれ、一部散乱した状況となっており、洗掘対策工としての機能が低下していると推察される。これにより、今後の高波来襲時にサンドバック下部が洗掘を受けて、サンドバックの損傷・変状が拡大する恐れがある。
- 今回の台風では、サンドバックを越波し、サンドバック背後の養浜の流出があったことから、背後養浜に段差ができており、海浜利用者の転落等の危険性が懸念される。
- また、養浜の流出により、陥没が生じ海浜利用者の転落等の危険性が懸念される。

写真－ 3.1 アスファルトマットのめくれ及び破損状況（平成 26 年 8 月 10 日撮影）

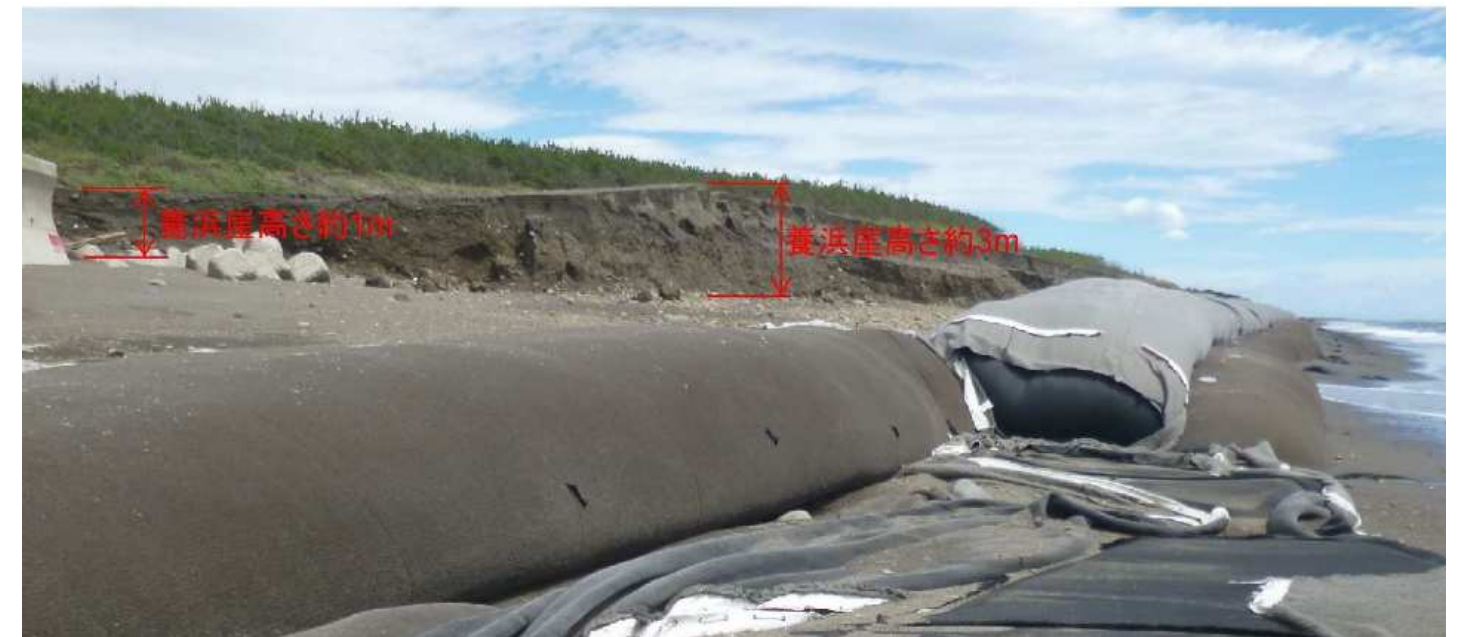
写真－ 3.2 サンドバック変状箇所 A の背後養浜の段差形成状況（平成 26 年 8 月 10 日撮影）

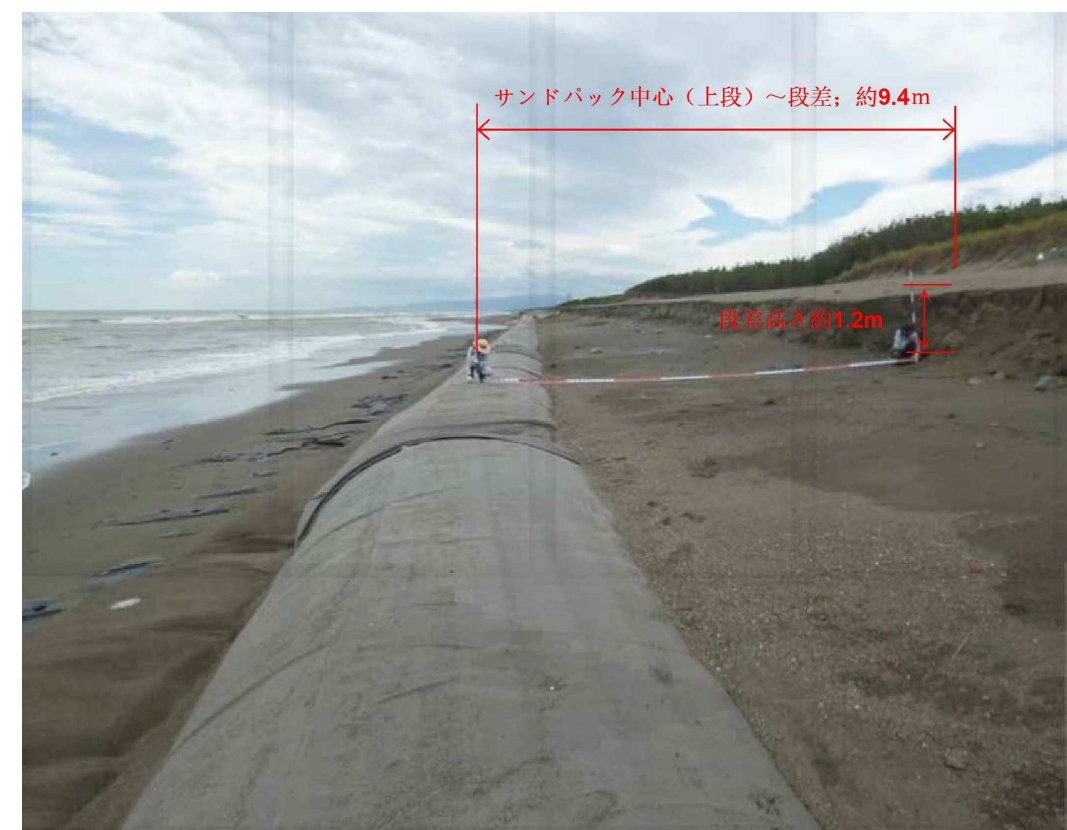
写真－ 3.3 変状箇所が複数確認された南端部 300m よりも北側区間の背後養浜の段差状況（平成 26 年 8 月 10 日撮影）

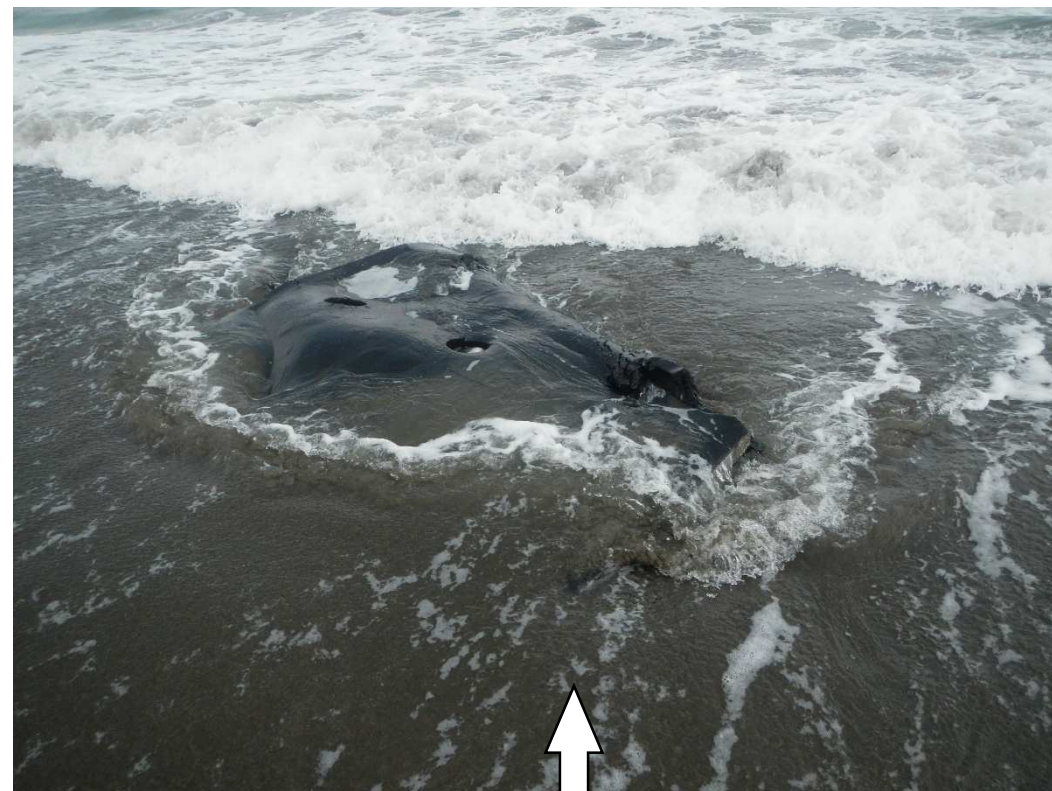
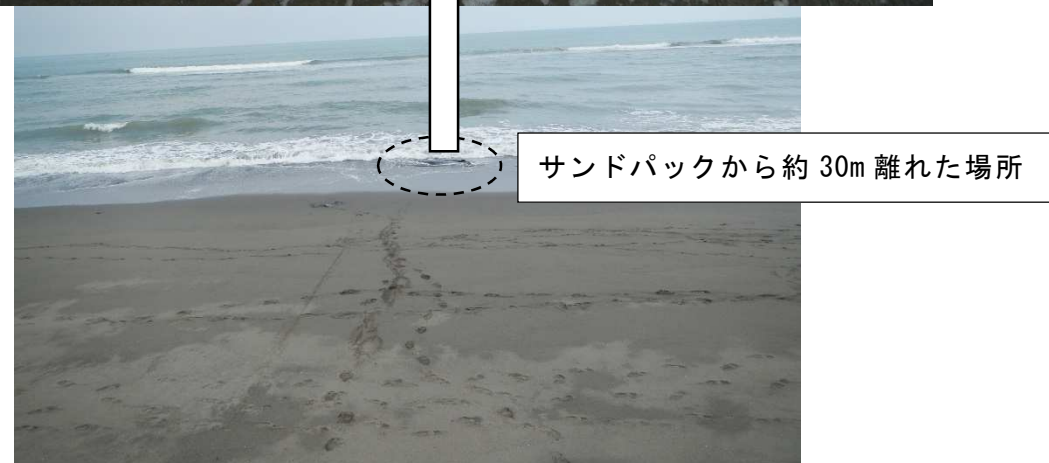
- アスファルトマットがめくれ、ちぎれた状況となっており、水際に散乱しているものも確認されている。これが潮位によって海中部に没した場合、海浜利用者の怪我が懸念される。
- アスファルトマットの番線が砂浜から突き出ており危険である。また、今後の高波来襲時にアスファルトマットが移動した場合には、この番線によりサンドバックへの新たな損傷を与える可能性が懸念される。
- アスファルトマットがめくれたことにより、アスファルトマットの下に空洞が生じている可能性がある。それに伴う陥没が生じた場合には、海浜利用者の転落等の危険性が懸念される。

写真－ 3.4 アスファルトマットのめくれ及びちぎれた状況（平成 26 年 8 月 12 日撮影）

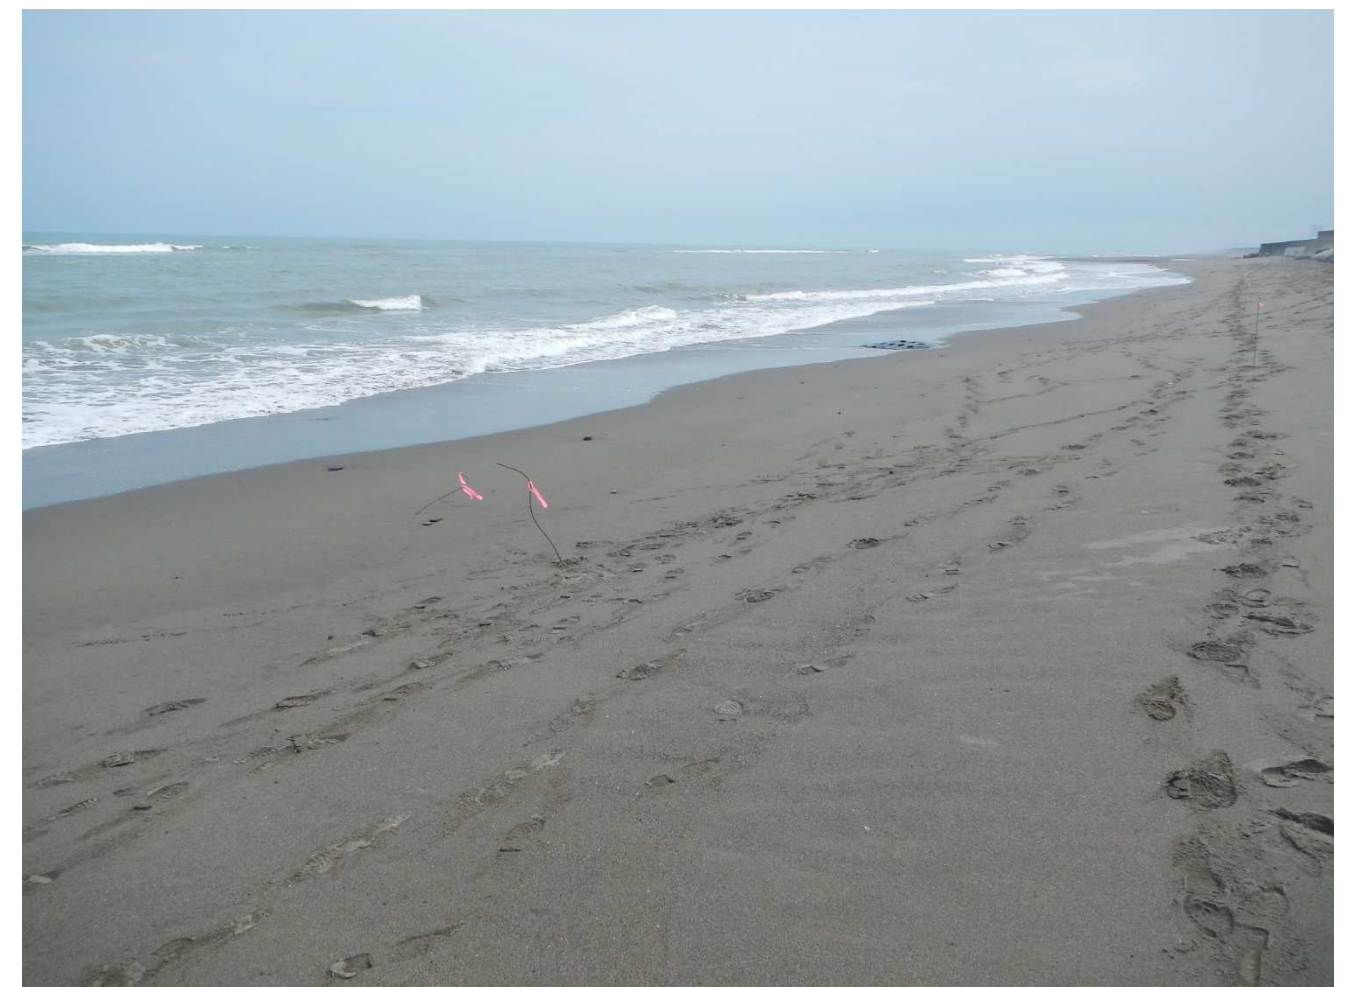
写真－ 3.5 アスファルトマットの番線が砂浜から突き出ている状況及び応急措置の状況  
（平成 26 年 8 月 12 日撮影）

- 番線の飛び出しは早急に切断する。なお、切断箇所には安全対策（切断箇所への保護材取り付け、目印の設置等）を実施する。
- 現状で破損が確認できるアスファルトマットについては、先に示した重機によるサンドバック撤去作業時にあわせて撤去する。
