# 宮崎海岸侵食対策検討委員会 第10回技術分科会

## 本日の技術分科会について

国土交通省・宮崎県

平成26年9月26日

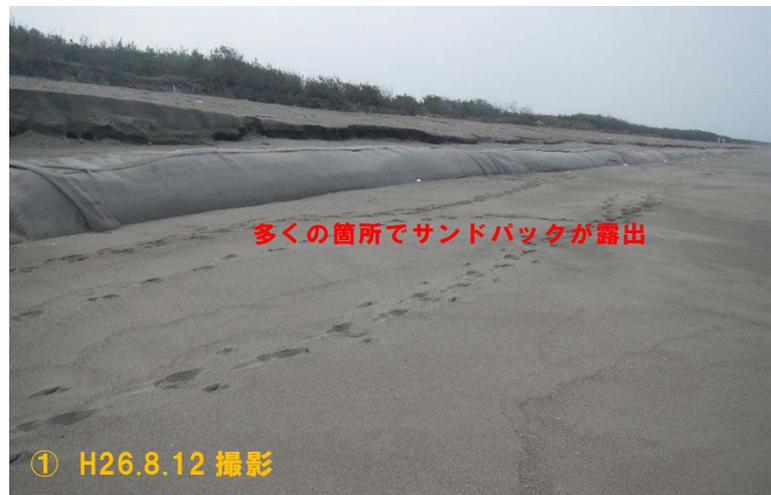
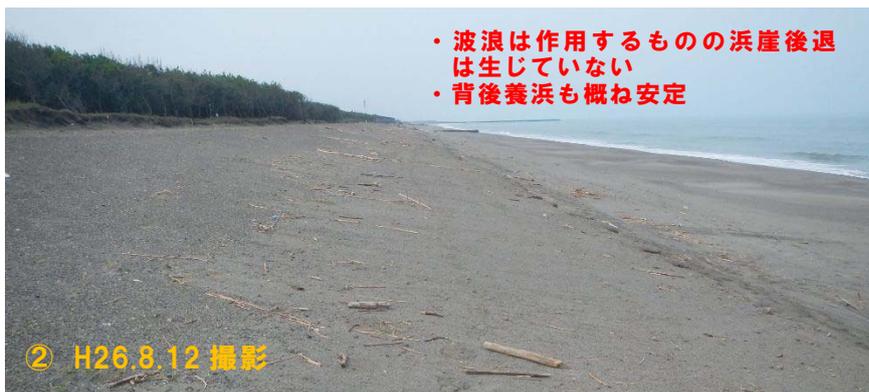
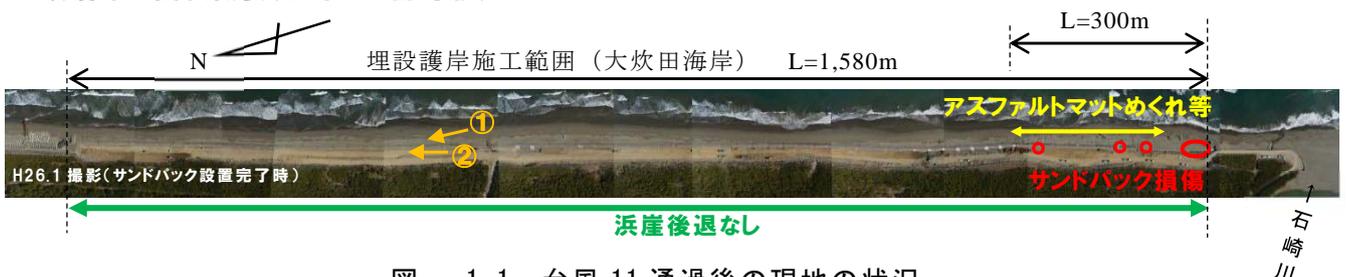
図- 1.1 台風11通過後の現地の状況

埋設護岸の変状概要(8月10日時点)

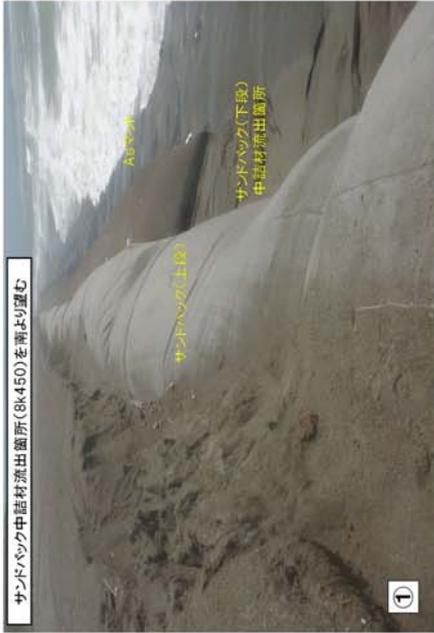
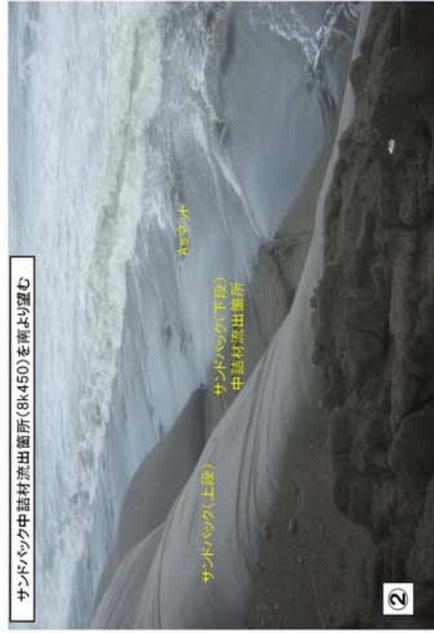
写真 1.1(1) サンドバック中詰材流出状況 (平成26年8月7日)

- 埋設護岸南端(石崎川左岸の既設コンクリート護岸に隣接)の前方下段のサンドバックの中詰材が流出している状況が確認された。
- サンドバックの露出は他の区間でも確認されたが、中詰材が流出し、サンドバックの変状を確認したのはこの1袋だけであった。
- この時点の健全度評価は、Aランク(要対策)もしくはBランク(重点監視)となった。

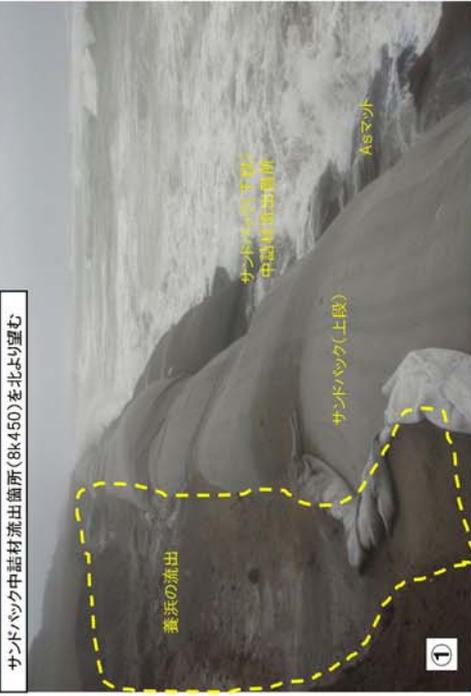
写真-1.5 背後養浜の侵食状況(平成26年8月8日)

- 8月8日には埋設護岸南端の前方下段のサンドバックの中詰材の流出が進行するとともに、上段サンドバックを波が乗り越え、養浜の侵食が生じた。
- 8月9日ではさらに大きな波浪が来襲し、背後養浜まで継続的に越波が生じ、養浜の侵食が顕著となった。
- この時点の健全度評価は、Aランク(要対策)もしくはBランク(重点監視)となった。

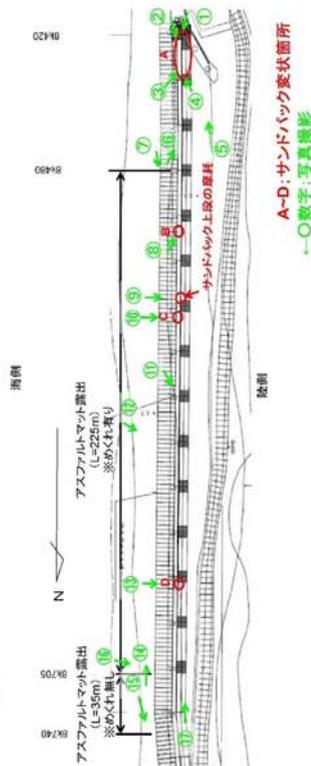
図-1.5 サンドバット、アスファルトマットの変形状況(平成26年8月10日、台風通過直後)

- 1.4 台風通過後(8月10日)の状況報告
- ▶ 台風通過後には、損傷していた南端のサンドバットの前方下段のサンドバットは中詰材が流出し、上段サンドバットも損傷、流出が生じた。また、3つのサンドバットに損傷が見られ、そのうち2つのサンドバットは中詰材の流出が生じていた。さらに、上段のサンドバットにおいても外側シートに摩耗による損傷が見られた。
  - ▶ アスファルトマットは8k480~8k705(L=225m)の区間において、めくれ、ちぎれが複数の箇所で見出されているとともに、番線の飛び出しも多く見られた。なお、8k740以北は露出していなかった。

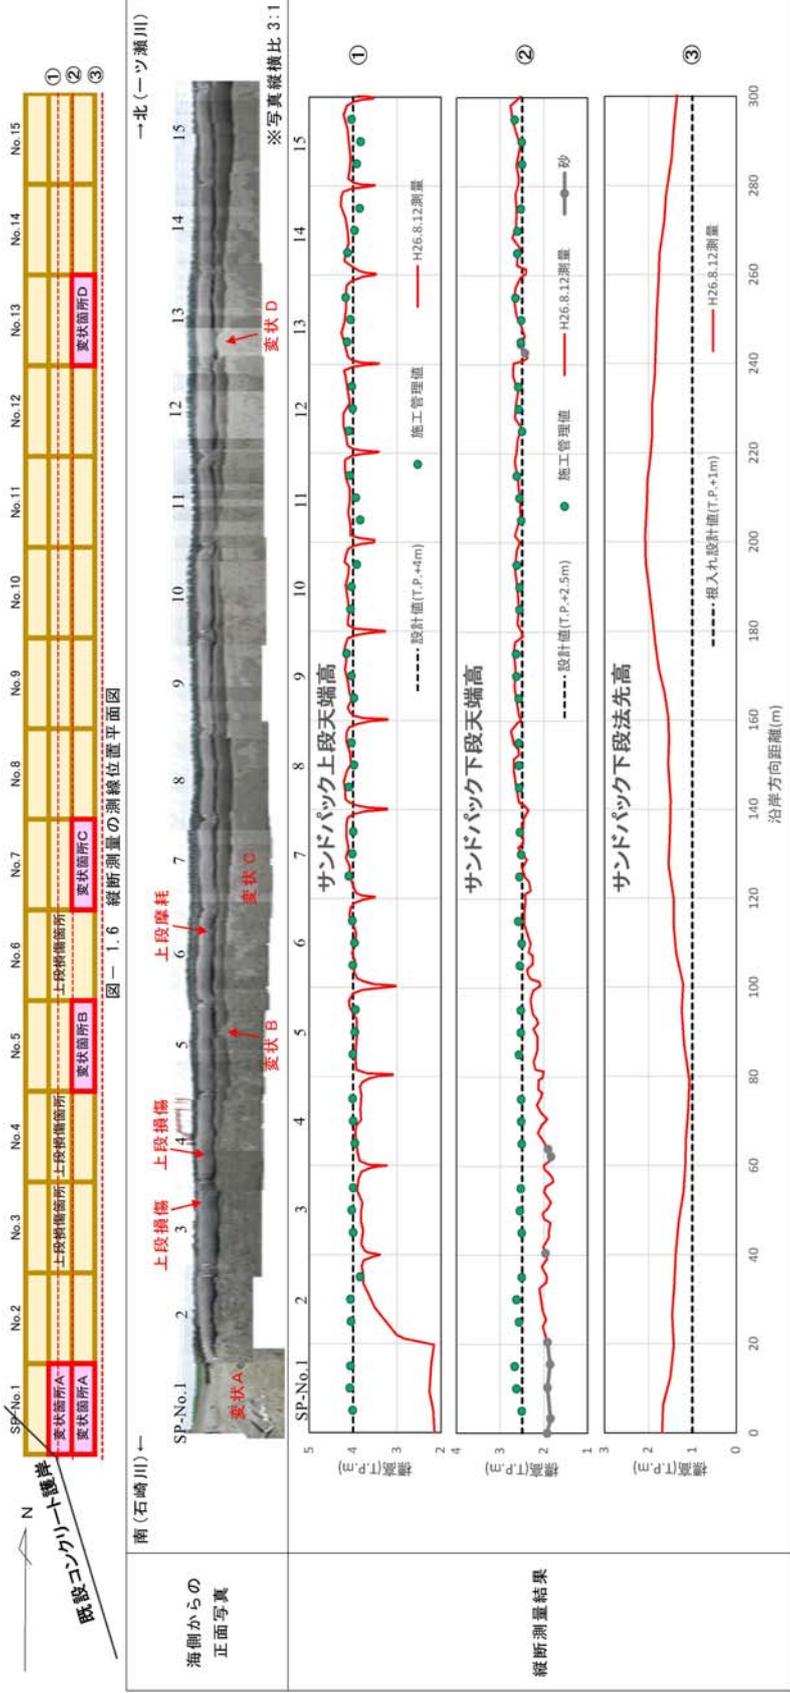
- ▶ 台風11号通過後の8月12日に、大炊田海岸における埋設護岸の南端から300m区間について縦断測量を実施し、サンドバック海側正面を撮影してつなぎ合わせた。
- ▶ サンドバックの天端高は、上・下段ともに南端に近い範囲で高さが低下している。特にサンドバック前方下段の天端高は、No.6より南側の範囲で低下しており、No.4より南側の範囲では全体的に0.5m程度低下している。なお、この範囲ではサンドバック下段法先高も低い。

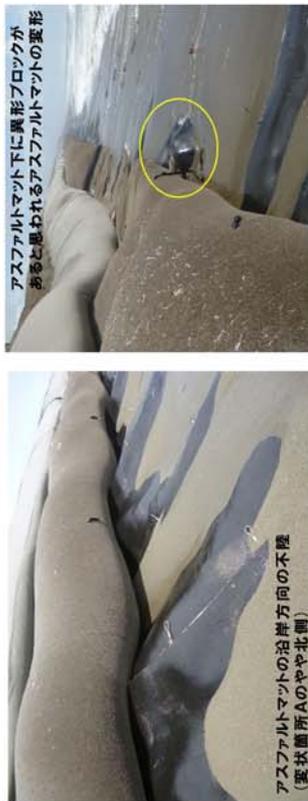
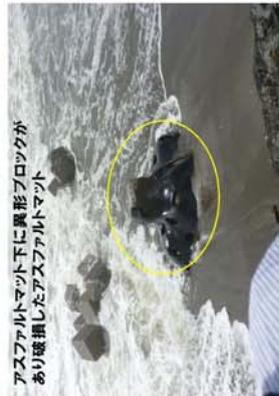
写真-2.1 8月7日の変状箇所Aの周辺状況

- (1) 現地状況・測量による特筆すべき事項
- 8月7日に確認されたサンドバックの損傷は最南端のサンドバックの損傷による大規模な中詰材の吸出しである(変状箇所A)。このときにはサンドバックの直前面のアスファルトマットの不陸が顕著に確認されている。
  - このサンドバックは既設コンクリート護岸に接合しており、既設護岸前面に設置されていた消波工等がアスファルトマットよりも下に埋没していた可能性がある。
  - 台風通過後ではあるが測量結果(8月12日測量)では、南部の地盤高の低下が顕著であり(図-1.24参照)、8月7日時点においても地盤高が下がっていた可能性がある。

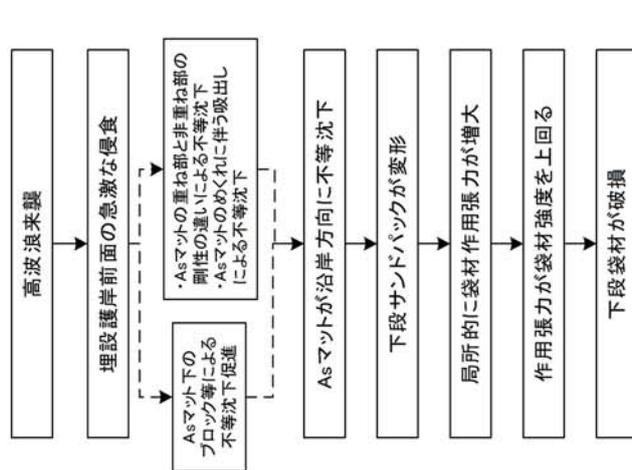
図-2.2 変状箇所Aのサンドバックの損傷メカニズム(推定)

- (2) 損傷メカニズムの推定
- 以上の実態把握結果を踏まえた損傷メカニズムの推定結果を図-2.2に示す。このメカニズムのポイントにはアスファルトマットの不陸であり、この不陸の発生原因の解明が今後の課題である。

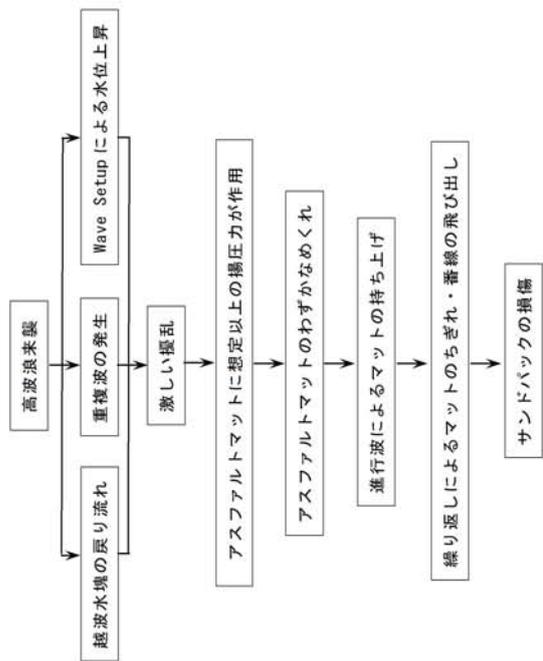
図-2.4 アスファルトマットのめくれ等の損傷メカニズム (推定)

- (2) 損傷メカニズムの推定
- 以上の実態把握結果を踏まえた損傷メカニズムの推定結果を図-2.4に示す。このメカニズムのポイントはサンドバック前面(アスファルトマット上)で局所的に激しい擾乱が急激に生じたことにより、アスファルトマットが地盤変形に追随できずにめくれが生じたことであり、この現象の物理的解明が今後の課題である。

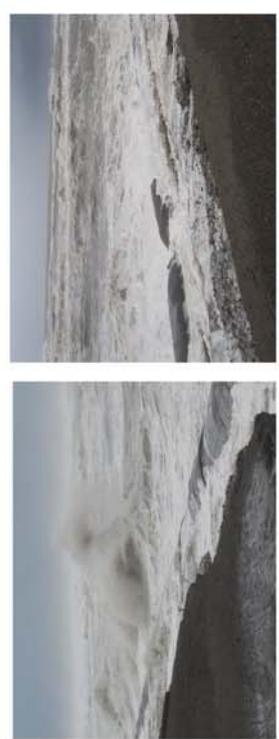
写真-2.2 8月10日の波浪作用状況

- (1) 現地状況・測量による特筆すべき事項
- 8月10日に確認された損傷は、アスファルトマットのめくれ・ちぎれ(L=225m)及びサンドバックの損傷及び吸出しである(変状箇所A・B・C・D)。また、アスファルトマット内の番線の飛び出しも複数箇所が生じた。
  - 測量結果(8月12日測量)では、海側の地盤低下が顕著に現れており、サンドバック陸側の養浜盛土の致意(越波による養浜土砂の流出)も大規模に生じている(図-1.24(2)参照)。
  - 台風通過時の8月9日の現地状況写真では、サンドバック前面(アスファルトマット上)において、入射波と反射波の重複による激しい擾乱、大規模な水塊の越流と越流した水塊の戻り流れが継続的に発生している。
  - このため、Wave Setup も生じていたことが考えられ、背後養浜盛土の段差状況から判断すると、最大の波の打ち上げ高はT.P.+5~6m程度に達していたと考えられ、サンドバック天端高T.P.+4mを大きく越流していたと言える。
  - また、南端部では既設コンクリート護岸の法線が陸側に巻き込む形となっているため、護岸に衝突した波は海岸線に対して直に戻るのではなく、北方向に方向を変えて反射しており、更なる擾乱状態(定常ではなく乱れた状態)であったと考えられる。
  - なお、このような激しい波浪が作用したにもかかわらず、サンドバックの転倒、滑動等が生じたような変形は確認されおらず、サンドバックの波力安定性は十分に確保できていたと考えられる。

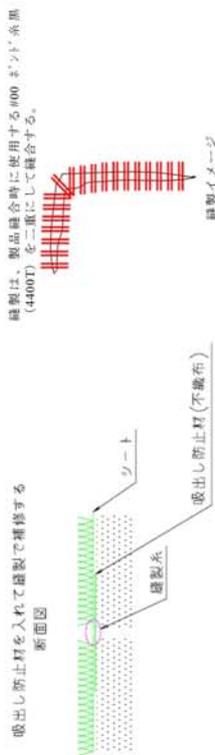
図-4.6 サンドバック袋材の補修(案)

- 変状箇所の損傷規模はB:8cm程度、C:5cm程度であり、袋材補修の判断基準(裂け幅20cm未満、穴の面積100cm<sup>2</sup>未満)によると、補修可能と判断される。

- 補修方法は、穴の内側に吸出し防止材を入れて縫製で補修する予定である。なお、補修箇所が弱部とならないように、補修箇所内側の中詰材を固化処理することで安定させ補修を行うとともに、紫外線等による環境劣化や波浪等の摩耗による強度劣化対応として、補修箇所全体に樹脂被覆処理を施し耐久性を向上させる。

- なお、変状箇所Dは現時点で損傷規模が不明であるが、基本的には同様の補修方法による対応を考えている。
