宮崎海岸侵食対策検討委員会 第10回技術分科会

埋設護岸変状の詳細調査結果と今後の対策工について

国土交通省·宮崎県 平成26年9月26日

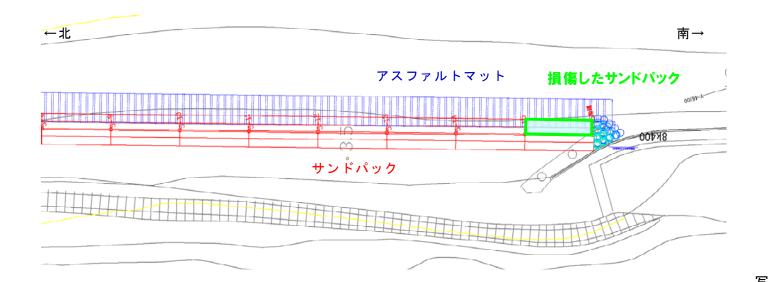
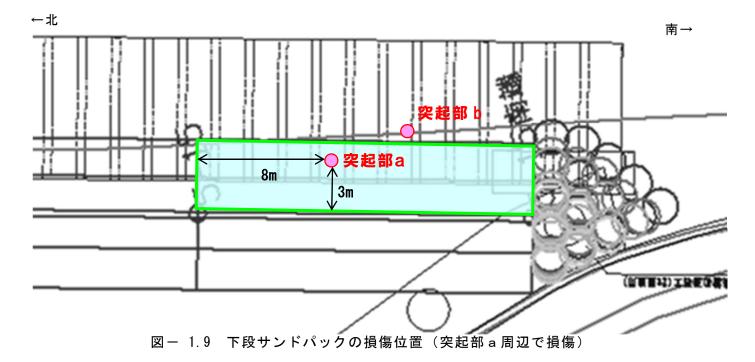
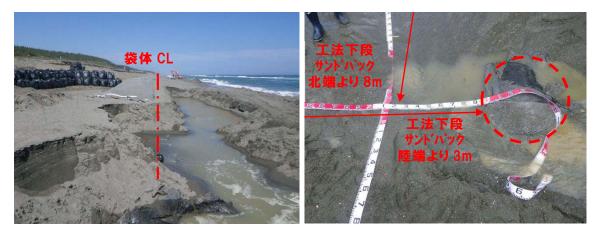
写真- 1.4 変状箇所Aの下段サンドパックの損傷位置(突起部a)

- 1.5 南端変状箇所(変状箇所 A 周辺)の調査結果
- 1.5.1 サンドパック袋材の損傷状況調査結果
  - (1) 下段サンドパックの損傷状況
    - ➤ 上段サンドパックを撤去後、下段サンドパック損傷箇所について現場にて確認を行った。 確認の結果、下図の突起部 a の箇所で、縫製部が開いていることが確認された。
    - ▶ 損傷部は周方向を縫製している上側が開いていた。

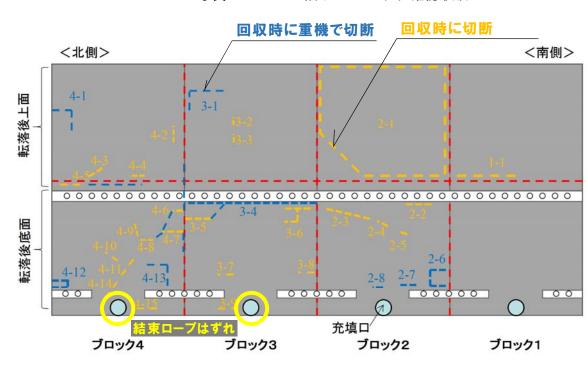
図- 1.13 上段サンドパック損傷状況展開図

- ➤ 変状した上段サンドパックの内側袋材上面に、本来底面にあるべき延長方向の縫製部が確認された。また、確認された底面縫製部は南側から中央部付近であり、北側から中央部付近には確認されなかった(写真 1.6①、②)。
- ightharpoonup 外側シートが南端より約 7.5m の位置で周方向に破損していることが確認された(写真 ightharpoonup 1.6③)。
- ▶ 内側袋材の充填口が変状後に海側側面に位置していることが確認された。また、施工時の中詰材充填後に充填口の結束を行うロープが外れた状態であった(写真 1.6④)。
- ▶ 内側袋材には回収時における重機損傷および切断以外には、基布および縫製箇所に損傷がないことが確認された。なお、回収時における損傷および切断箇所には、作業時にマーキングを行っている。

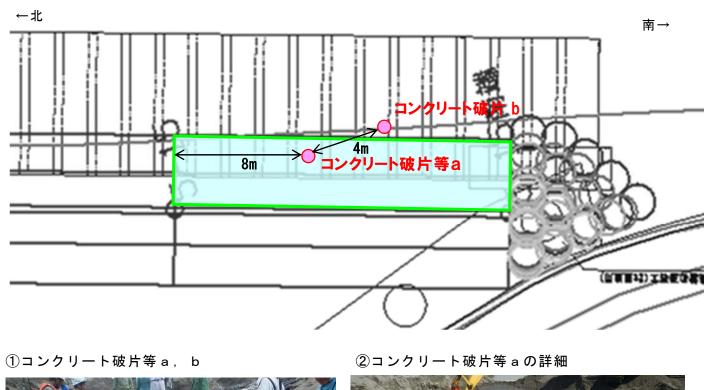
写真 - 1.7 コンクリート破片等の状況 (アスファルトマット剥ぎ取り前)

- ▶ アスファルトマット上からマット下に突起部があることが想定されたため、マットを裁断 し、位置・標高を計測した。また、アスファルトマット基部の位置・標高を計測した。
- ▶ 突起部 a のアスファルトマット下からは、コンクリート破片 3 個(最大長 1.2m, 0.8m, 1.0m)、 自然石1個(最大長0.6m)が確認された。また、突起部bからは、コンクリート破片1個(最 大長 0.8m)が確認された。
- ▶ コンクリート破片等の標高は T.P.+0.5~0.7m 程度であり、アスファルトマットの計画高 T.P.+1.0m よりも下に位置していた。

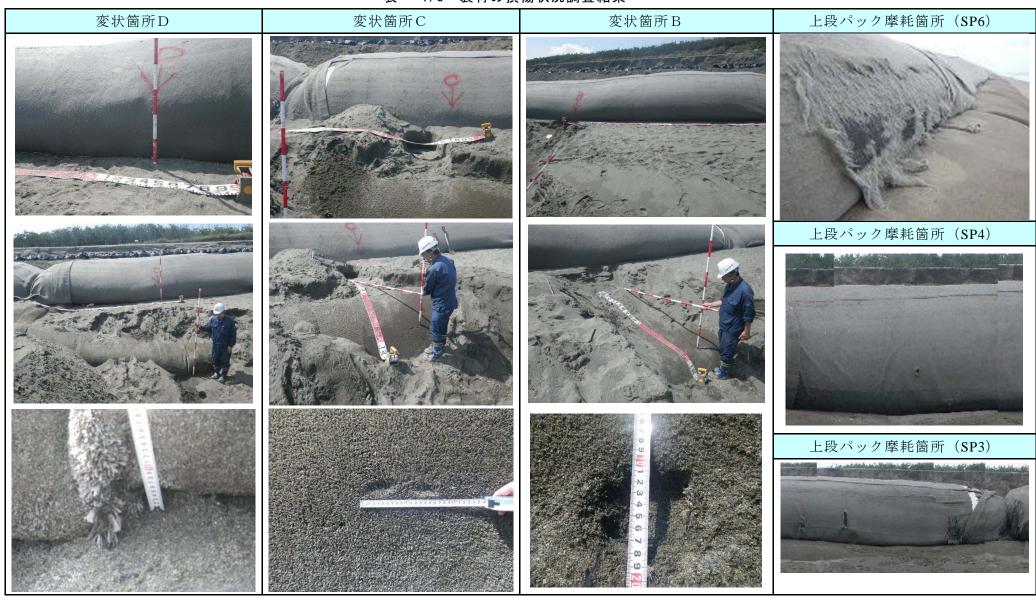
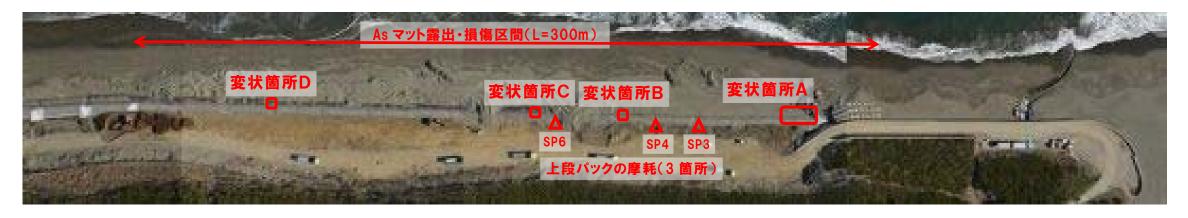
表-1.8 袋材の損傷状況調査結果

- 1.6 南部変状区間(L=300m)の調査結果
- 1.6.1 サンドパック袋材の損傷状況調査結果
  - (1) 損傷状況の確認結果
    - ▶ 変状箇所Dには 12cm 程度の破れが 生じていた。
    - ▶ 変状箇所 C には穴はなく、表面起毛 のすれのみであった。

- ➤ 上段サンドパックには、通常部 1 箇 所、突き合せ部 2 箇所で摩耗が生じ ていた(内側基布は健全)。

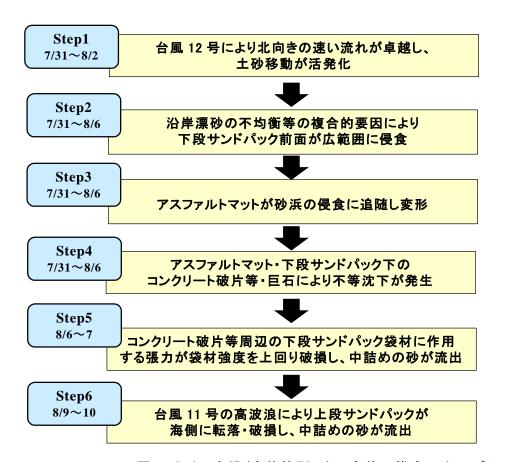
図- 2.4 南端(変状箇所A)の変状の推定メカニズム

▶ 南端(変状箇所A)の推定メカニズムを下図に示す。沿岸漂砂の不均衡やコンクリート護岸による漂砂阻害等の複合的要因によりサンドパック前面海域が侵食し、アスファルトマット、サンドパックが全体的に沈下したが、マット下にコンクリート破片等があったため、不等沈下が顕著となり、サンドパック袋材の強度を上回る張力が袋材にかかったことにより、袋材が損傷したと考えられる。

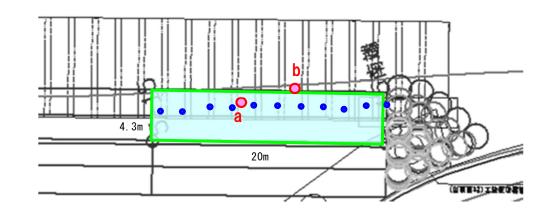
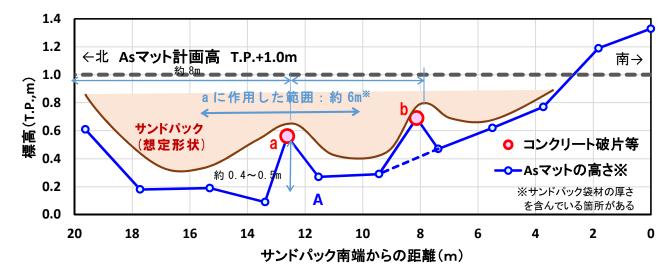
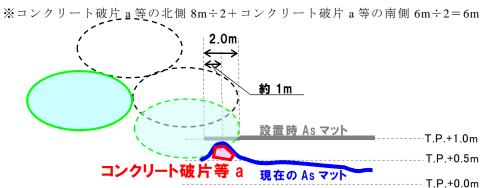
図- 2.12 コンクリート破片等 a と地盤高の関係

- ➤ アスファルトマット裁断調査時に計測した地盤高は最深箇所で T.P.±0m 程度であり、最大 1m 程度沈下が生じている。
- ▶ コンクリート破片の頂上部(コンクリート破片 a 等)の標高は T.P.+0.6m 程度であるが、周辺の 地盤高は  $T.P.+0.1\sim0.2m$  であり、 $0.4\sim0.5m$  程度の高低差が生じていたことになる。この箇 所周辺で縫製部の損傷が確認されていることを踏まえると、コンクリート破片周辺のサンド パック袋材には大きな張力が作用し、破損・中詰めの砂が流出したことが考えられる。
- ▶ なお、コンクリート破片 b は袋材縫製部の下にあり、縫製部を引っ張っている状態であった が損傷には至っていなかった。

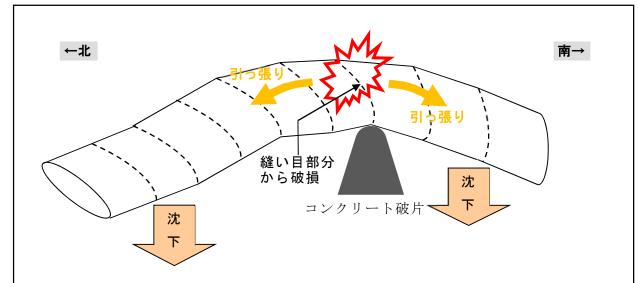
図- 2.15 下段サンドパックに作用した張力の試算

- ・コンクリート破片で支えられたと考えられる長さは、北側はAと北側端部(20m 地点)の中間地点(16m 地点)付近まで、南側は図中AとBの中間地点までと考えた場合、図中Aを中心に両側3m ずつを1点で支えたものと仮定した(図ー 2.12)。
- ・本袋体の設計強度は 1m 当り 69.23kN であるため、6m 分が 1 点に集中したと考えると、69.23kN/m の 6 倍でおよそ 415.4kN/m の力が働いたものと思われる。縫合部の設計強度は 120kN/m であるため、およそ 3.5 倍の力が働いたことになり、縫製部が開いたものと思われる。

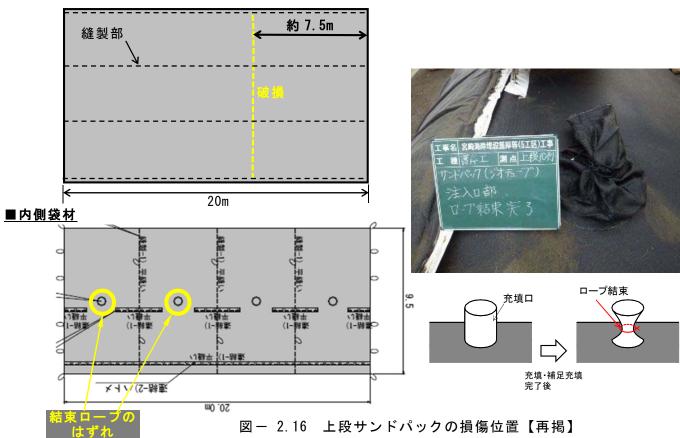
表-2.3 上段サンドパックの損傷過程

- ➤ 下段サンドパックの中詰めの砂の流出・天端高の低下に伴い、上段サンドパックがねじれながら海側へ転落するとともに、本来天端に位置する充填口が袋材に作用する張力(袋体内圧)が高くなる側底面に位置した。
- ▶ また、サンドパックのねじれを伴う転落により、外側シートが周方向に破損 し、内側袋材が露出した状態となった。
- ▶ さらに、台風11号による波浪襲来により、サンドパックの中詰めの砂が飽和 状態となり、充填口結束部にも高い内圧が作用するとともに、大規模な水塊 の越流と越流した水塊の戻り流れが継続的に作用することで充填口結束部 のロープが外れ、充填口から中詰材が流出したものと推測される。

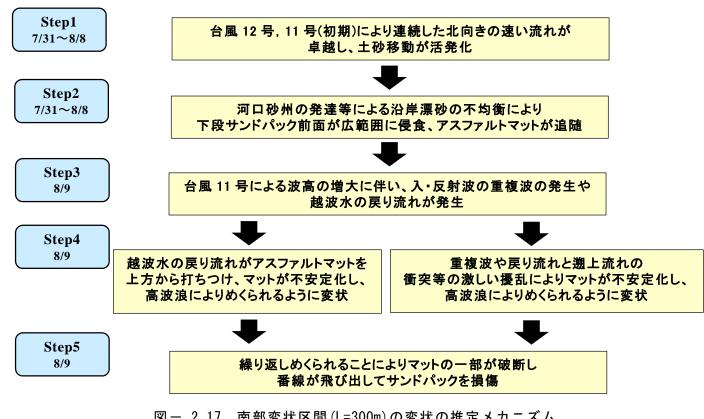
図- 2.17 南部変状区間(L=300m)の変状の推定メカニズム

- 2.3 南部変状区間(L=300m)の変状原因の推定
- 2.3.1 南部変状区間(L=300m)の変状の推定メカニズム
  - ▶ 南部変状区間(L=300m)の推定メカニズムを下図に示す。外的要因としては沿岸漂砂の不均衡 によるサンドパック前面海域の侵食が生じるとともに、重複波や越波水による戻り流れと遡 上流れの衝突等により、アスファルトマットが不安定となった。
  - ▶ アスファルトマットが不安定となった状態で、高波浪が作用し、先端から基部に向かってめ くれるように変状した。
  - ▶ 変状したアスファルトマットの一部は破断し、番線が飛び出してサンドパック袋材を損傷し たと考えられる。

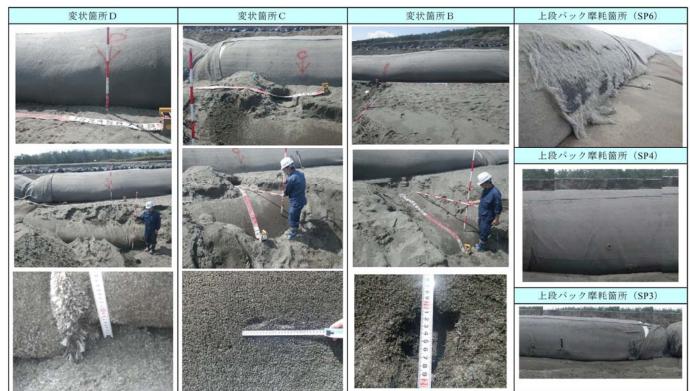
表 - 2.5 サンドパック袋材の損傷状況調査結果【再掲】

▶ アスファルトマットのめくれが繰り返し生じることにより、マットの一部は破断し、マット 内の番線(φ6mm)が飛び出した。この飛び出した番線がサンドパックに突き刺さり、サンド パックを損傷した可能性が考えられる。

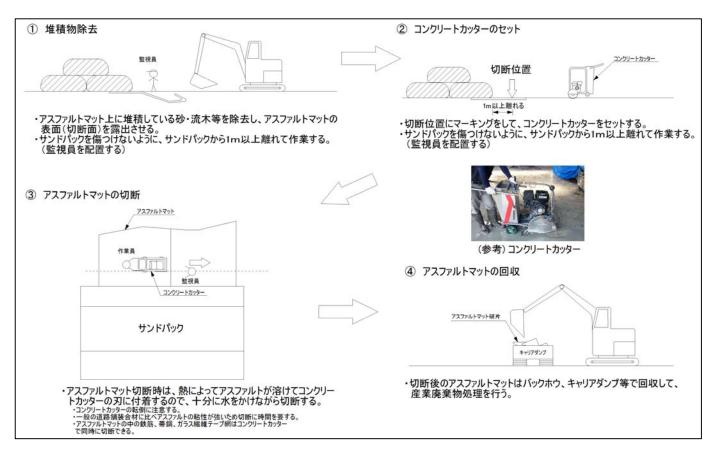
図- 3.2 アスファルトマット切断要領の概要図

- ➤ この区間におけるアスファルトマットは、ほとんどの範囲でめくれ、ちぎれが生じており、 地形変化に追随してサンドパックへの影響を防止するという洗掘対策工としての機能は消失している状況にある。
- ▶ また、アスファルトマットのめくれた箇所やちぎれた箇所からは、番線や金具等が突き出しており、今後、サンドパックを破る可能性が高いため、この範囲のアスファルトマットは、全て撤去する。
- ➤ なお、この範囲のサンドパックは現状で健全又は一部変状箇所においても補修で対応可能であることから、サンドパックが上載している範囲のアスファルトマットは存置とし、サンドパックより海側に約1m程度の箇所で切断して撤去することを基本とする。
- ▶ アスファルトマット撤去後に、洗掘対策工を再設置する範囲について、バックホーにより異物探索及び撤去を実施する。

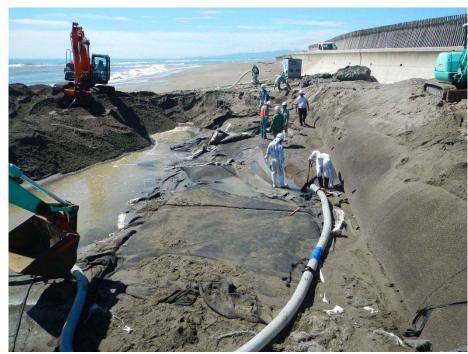
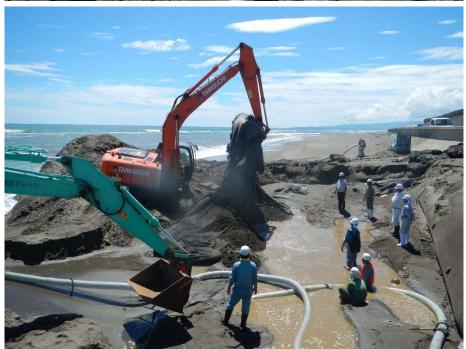
写真- 3.3 サンドパック No.1 上段撤去作業状況

▶ サンドパック No.1 の前方下段及び上段サンドパックが破損し、中詰めの砂が流出していることから、9月6日に変状状況の詳細調査を兼ねて撤去した。

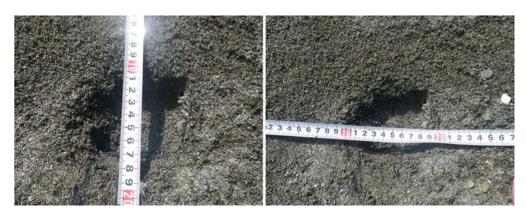
写真- 3.6 破損部 B 寸法(70mm×90mm)

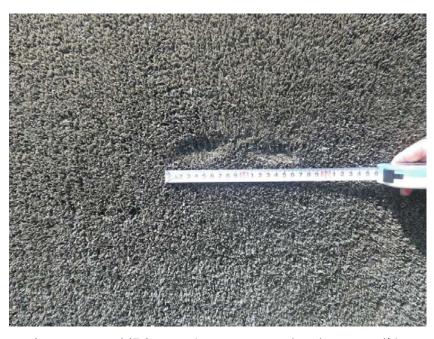
写真- 3.13 破損部C寸法:170mm (表面起毛のみずれ)
