宮崎海岸侵食対策検討委員会 第11回技術分科会

Ⅱ. 埋設護岸変状原因の推定と今後の対策工(案)

国土交通省・宮崎県

平成26年11月27日

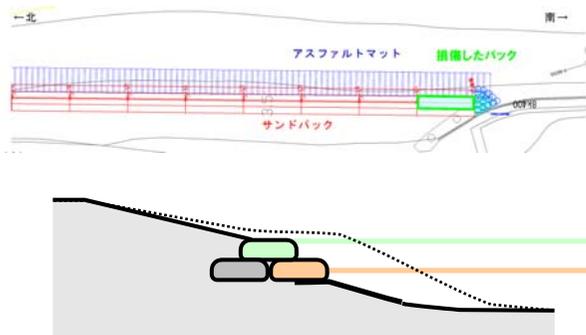
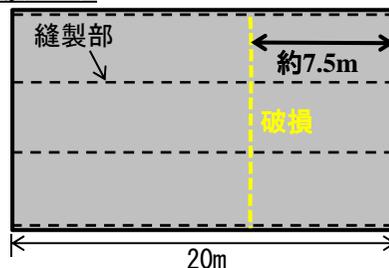
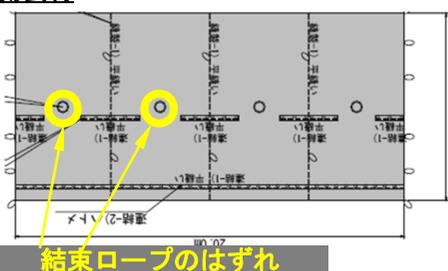
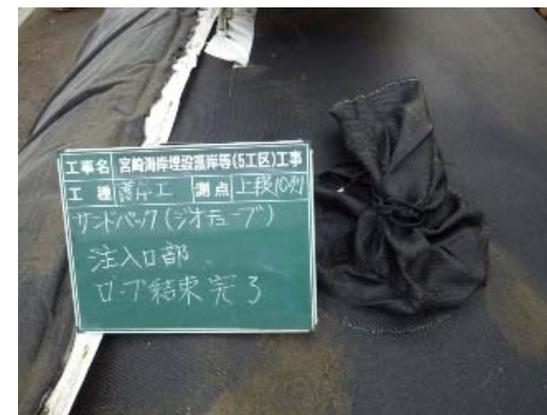
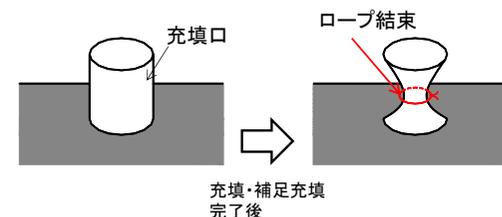
④サンドパックの損傷・変状 a)南端(SP1)

- 上段サンドパックの損傷
- 下段サンドパックの中詰め砂の流出・天端高の低下に伴い、上段サンドパックがねじれながら海側へ転落するとともに、本来天端に位置する充填口が袋材に作用する張力(袋体内圧)が高くなる側底面に移動した。
- 高波浪襲来により、充填口結束部にも高い内圧が作用し、充填口結束部のロープが外れ、充填口から中詰め材が流出したものと推測される。
- 下段サンドパックの損傷
- コンクリート破片の頂上部(コンクリート破片a等)の箇所周辺で縫製部の損傷が確認されていることを踏まえると、コンクリート破片周辺の下段サンドパック袋材には大きな張力が作用し、破損・中詰め砂が流出したことが考えられる

上段サンドパックの損傷状況

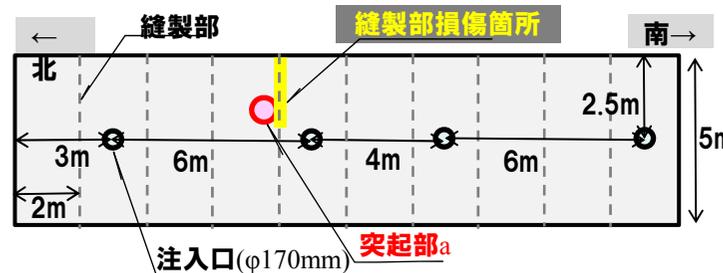
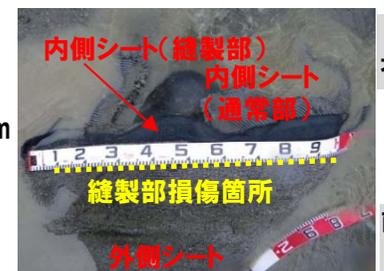
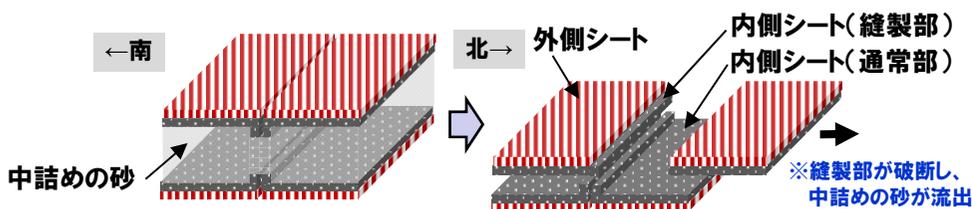
下段サンドパックの損傷状況

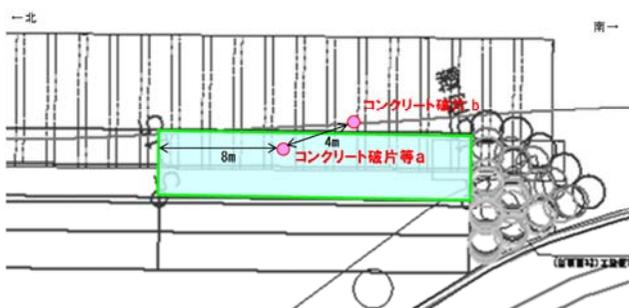
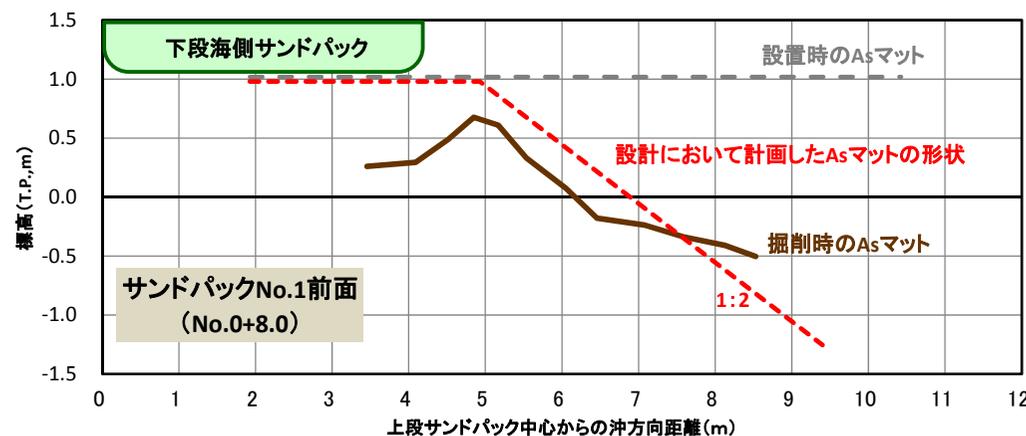
- ・アスファルトマット上からマット下に突起部があることが想定されたため、マットを裁断し、位置・標高を計測した。また、アスファルトマット基部の位置・標高を計測した。
- ・突起部aのアスファルトマット下からは、コンクリート破片3個(最大長1.2m, 0.8m, 1.0m)、自然石1個(最大長0.6m)が確認された。また、突起部bからは、コンクリート破片1個(最大長0.8m)が確認された。
- ・コンクリート破片等の標高はT.P.+0.5~0.7m程度であり、アスファルトマットの計画高T.P.+1.0mよりも下に位置していた。

<p><u>コンクリート破片等 a-1</u></p> <ul style="list-style-type: none"> ・コンクリート破片 ・最大長 1.2m

<p><u>コンクリート破片等 a-2</u></p> <ul style="list-style-type: none"> ・コンクリート破片 ・最大長 0.8m

<p><u>コンクリート破片等 a-3</u></p> <ul style="list-style-type: none"> ・自然石 ・最大長 0.6m

<p><u>コンクリート破片等 a-4</u></p> <ul style="list-style-type: none"> ・コンクリート破片 ・最大長 1.0m

<p><u>コンクリート破片 b</u></p> <ul style="list-style-type: none"> ・コンクリート破片 ・最大長 0.8m

<p>※a-2,a-3,a-4の位置はマット裁断時に移動している可能性がある</p>

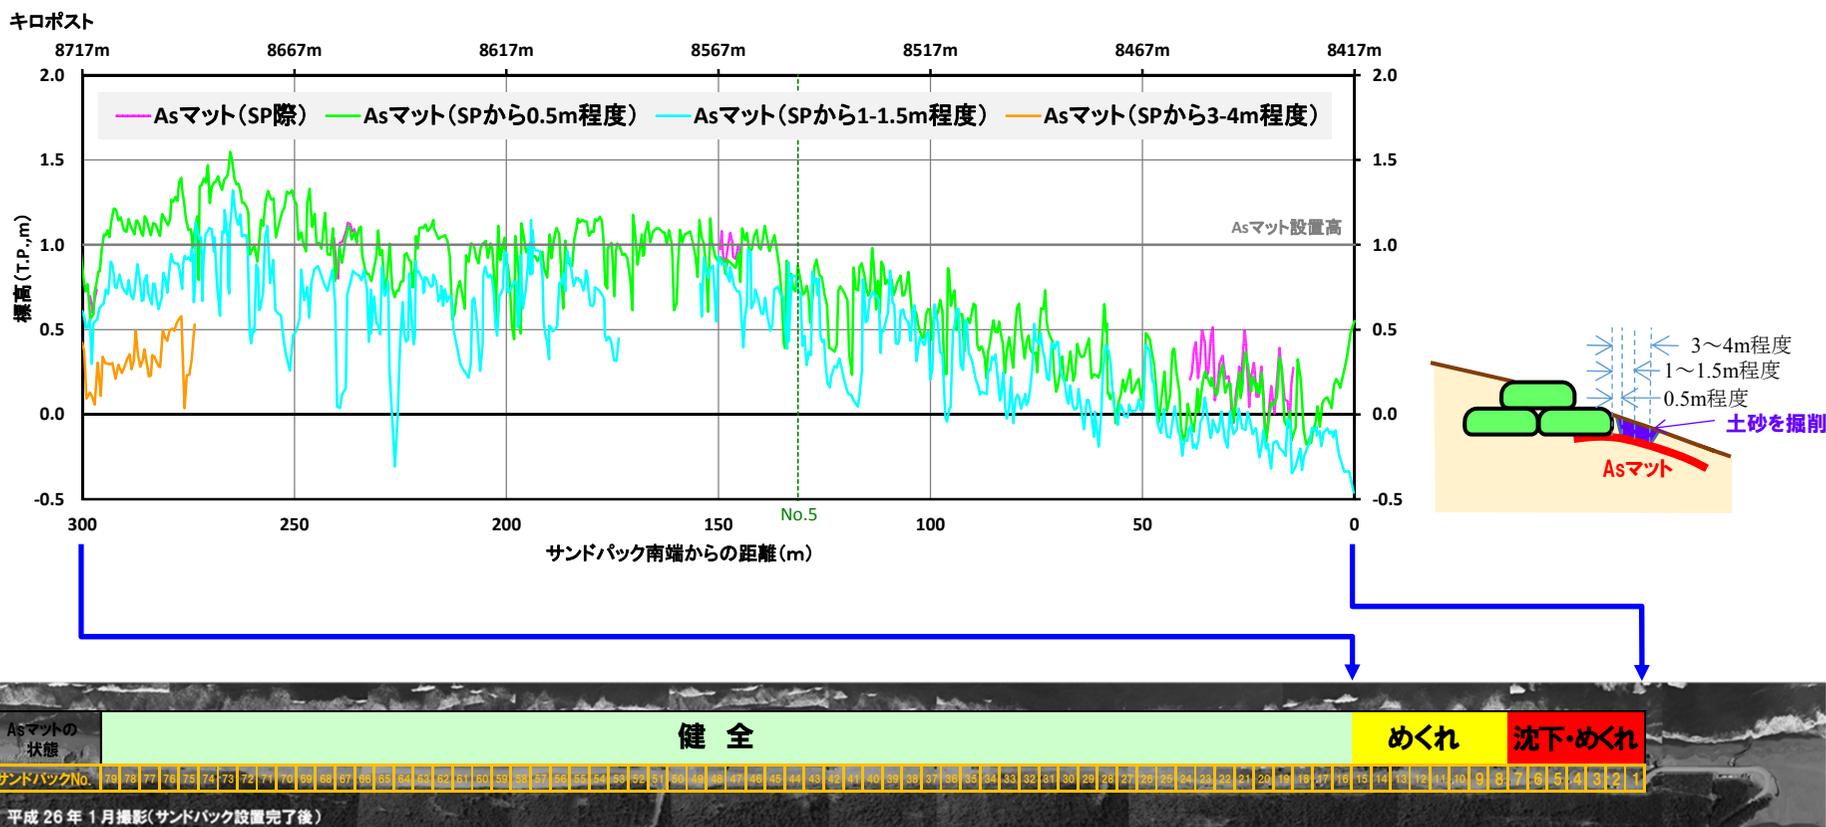
- ・南側300m区間のうち、健全なマットは北部ほど多く見られ、サンドバックSP15については、ほぼ健全であった。
- ・アスファルトマットの地盤高も北部ほど高く、南部ほど低い傾向が見られた。
- ・また、サンドバックSP1についても、撓みこみやコンクリート破片等の大きな不陸は見られたものの、めくれ、ちぎれ等はみられなかった。

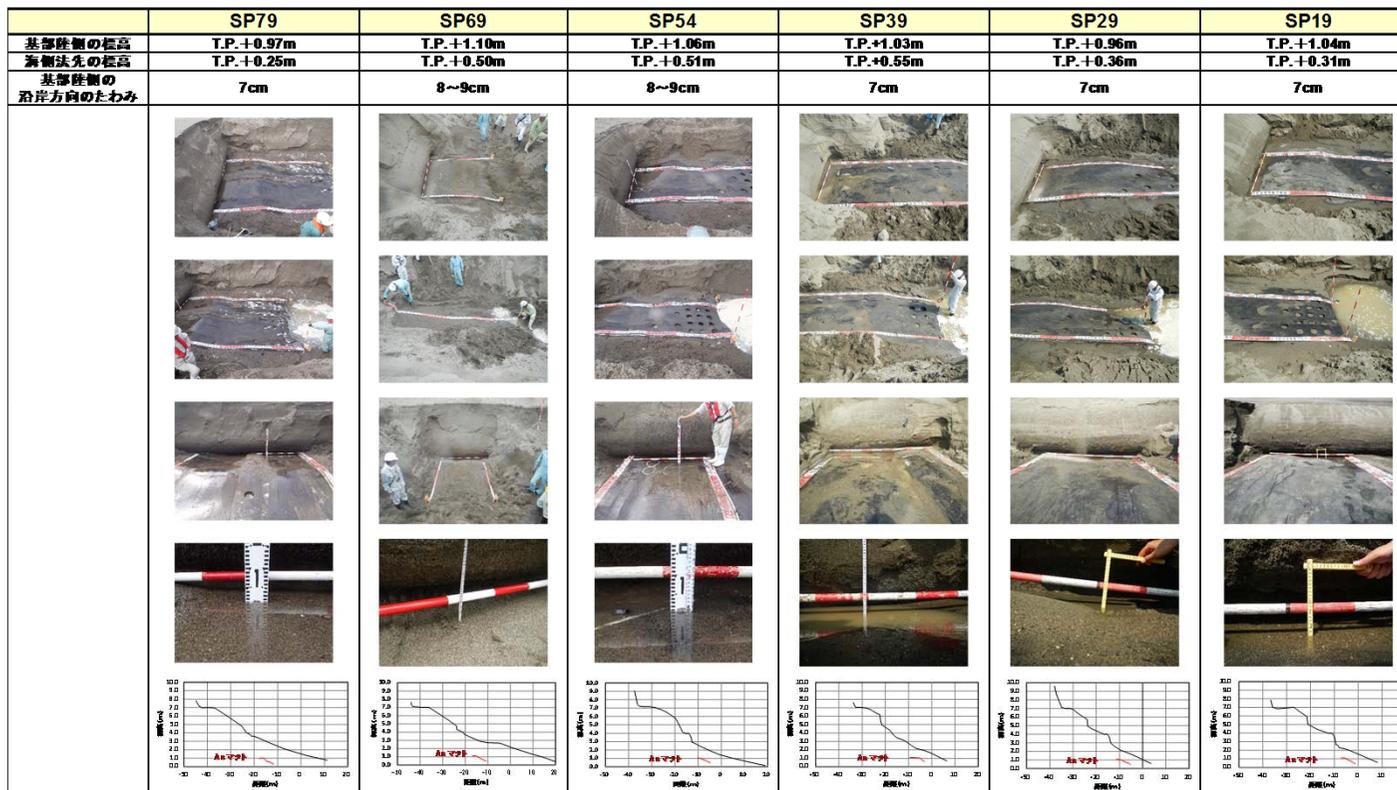
・北側1,300m区間については、代表6箇所の試掘を行い、アスファルトマットが健全であることを確認した。

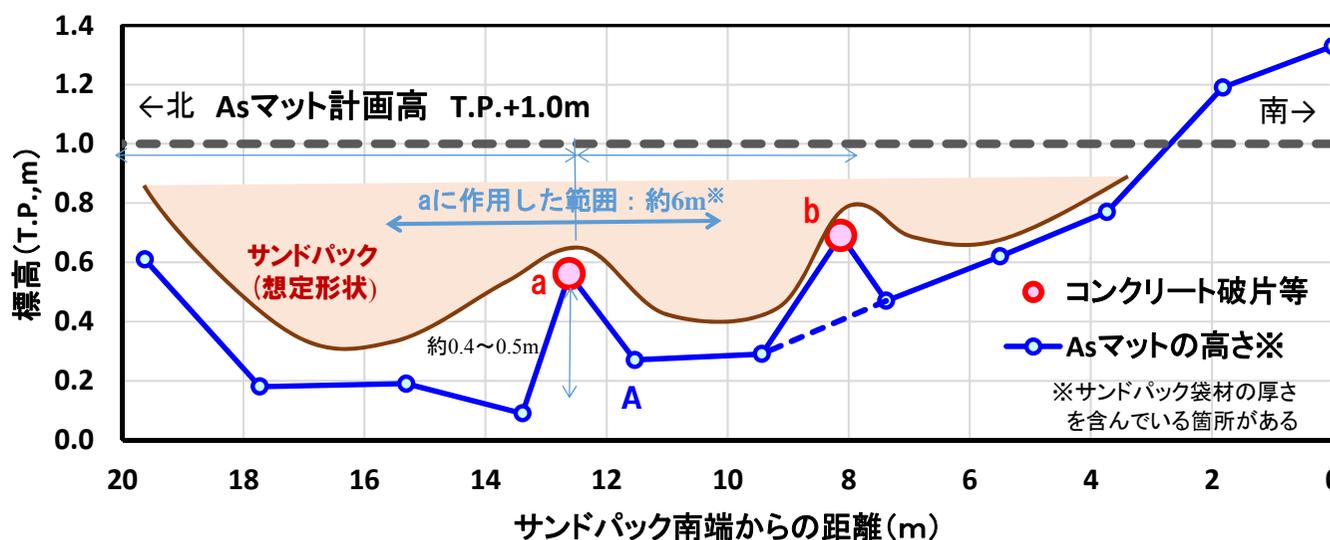
コンクリート破片等と地盤高及びサンドバックの位置関係

- ・アスファルトマットの下にコンクリート破片等があるような形状変化が見られたため、アスファルトマットを裁断し、マット下を確認したところ、コンクリート破片4個、自然石1個を確認した。
- ・このうちコンクリート破片3個、自然石1個については、サンドバックの下に埋もれていたことから、サンドバックの不等沈下が生じたと考えられる。
- ・コンクリート破片の頂上部(コンクリート破片a等)の標高はT.P.+0.6m程度であるが、周辺の地盤高はT.P.+0.1~0.2mであり、0.4~0.5m程度の高低差が生じていたことになる。

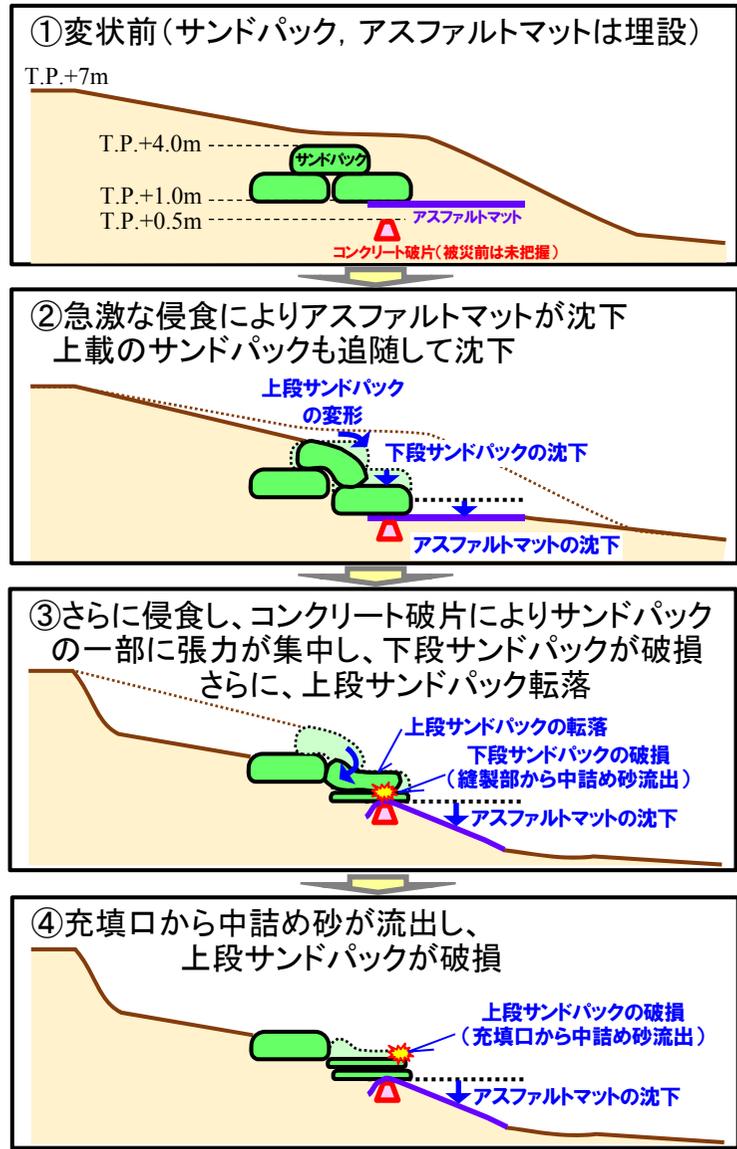
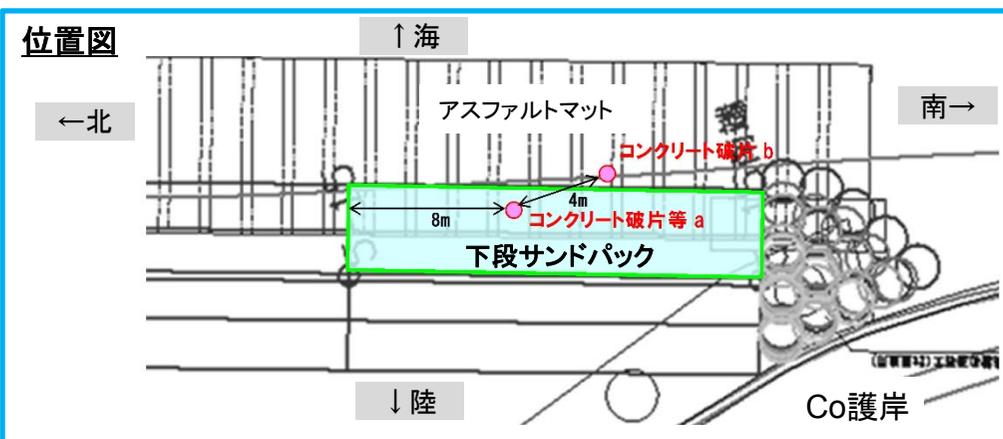
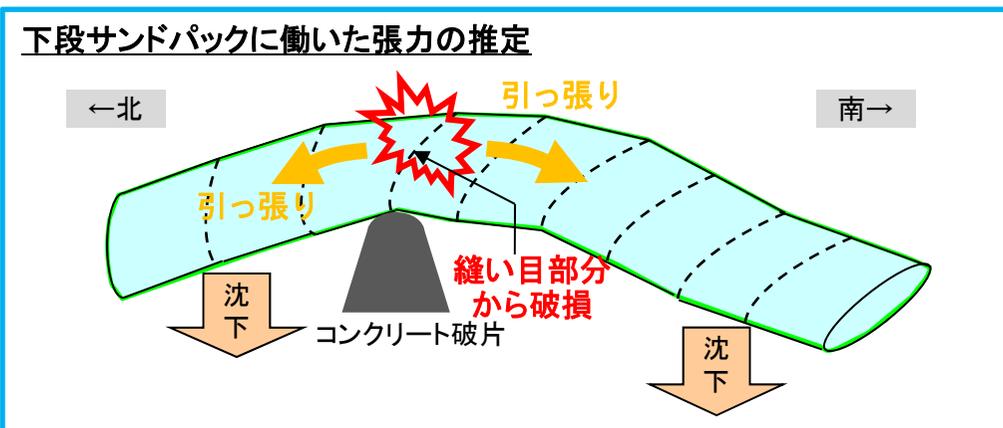
- ・沿岸漂砂の不均衡やコンクリート護岸による漂砂阻害等の複合的要因により、サンドバック前面海域が侵食。
- ・アスファルトマット、サンドバックが全体的に沈下したが、マット下にコンクリート破片等があったため、不等沈下が顕著となり、サンドバック袋材の強度を上回る張力が袋材にかかったことにより、袋材が損傷したと考えられる。

下段サンドバックに働いた張力の推定

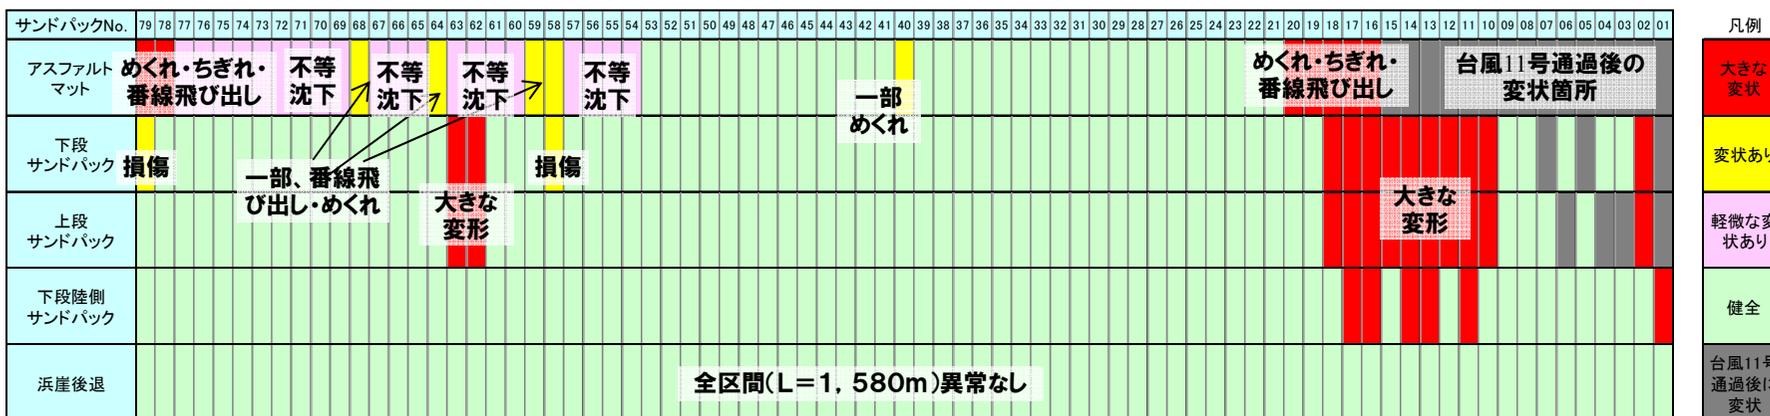
- ・平成26年10月14日に、南部(サンドバックSP16~20)にアスファルトマットのめくれ・ちぎれ・番線の飛び出しが確認された。また、北端でもアスファルトマットのめくれ・ちぎれ・番線の飛び出しが確認されるとともに、広範囲でアスファルトマットの不等沈下が確認された。
- ・また、SP14付近で下段海側サンドバックの変形が見られるとともに、上段サンドバックも追随するように変形した。
- ・10月16日には、サンドバックSP62・63において下段海側サンドバックの大きな変形が生じるとともに、上段サンドバックも追随するように変形した。さらに背後養浜盛土では、クラックが確認され、凹んでいた。
- ・さらに、10月27日には、サンドバックSP10~18(計9袋)において、下段海側サンドバックの沈下(もしくは中詰め砂の流出)、上段サンドバックの海側への転倒・変形(計9袋)が生じるとともに、下段陸側サンドバックにも5袋(SP11,13,14,16,17)に変状が生じている。
- ・ただし、上記変状区間を含む埋設護岸設置の全区間(L=1580m)において浜崖後退が生じた箇所はなく、埋設護岸の機能は満たしていた。

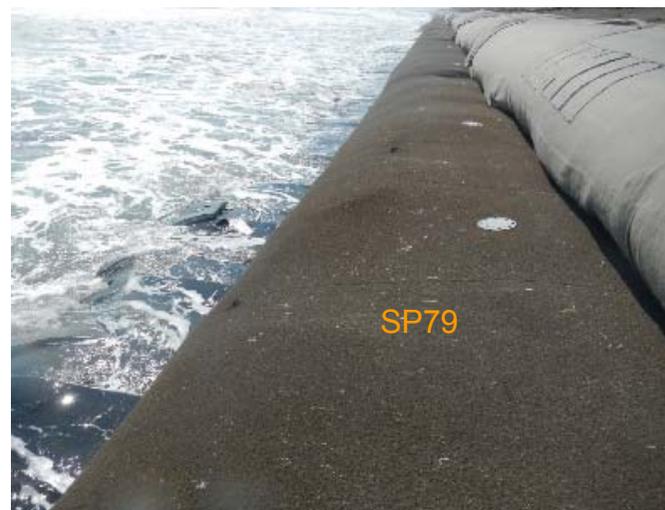
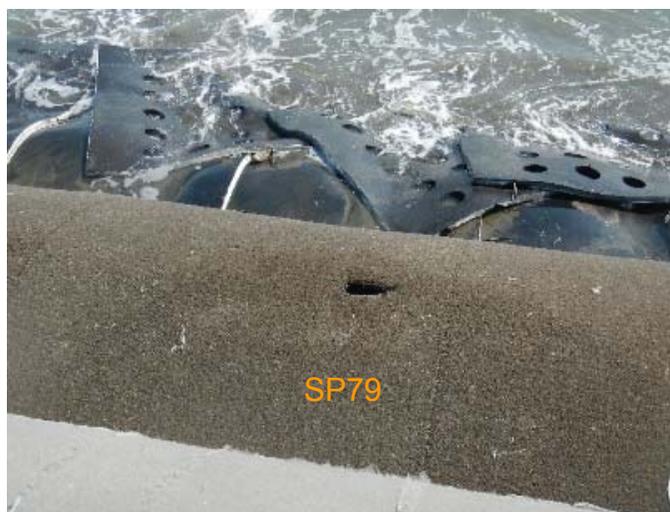
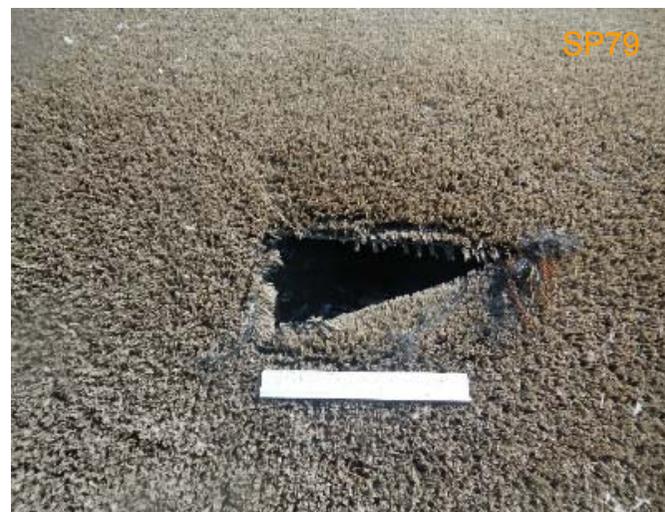
- ・台風18号、19号により北端の下段サンドパックSP79において、15cm程度の損傷を確認(補修済み)。

- ・損傷原因の特定には至っていないが、前面のアスファルトマットが大きくめくれていること、損傷の形状から推定すると、めくれたアスファルトマットによる損傷の可能性が高いと考えられる。

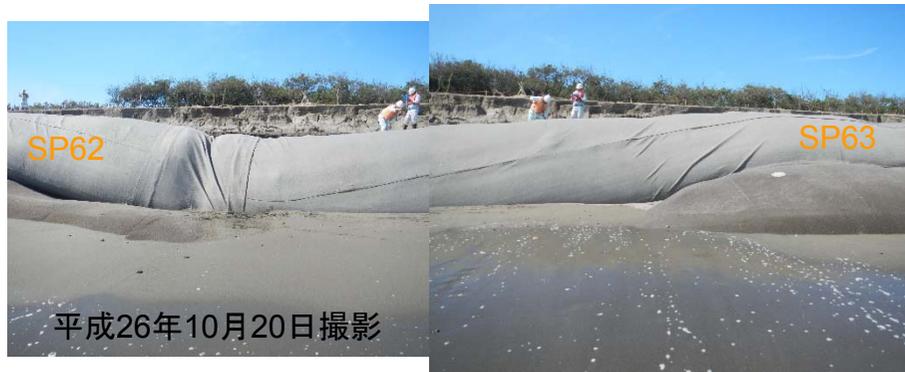
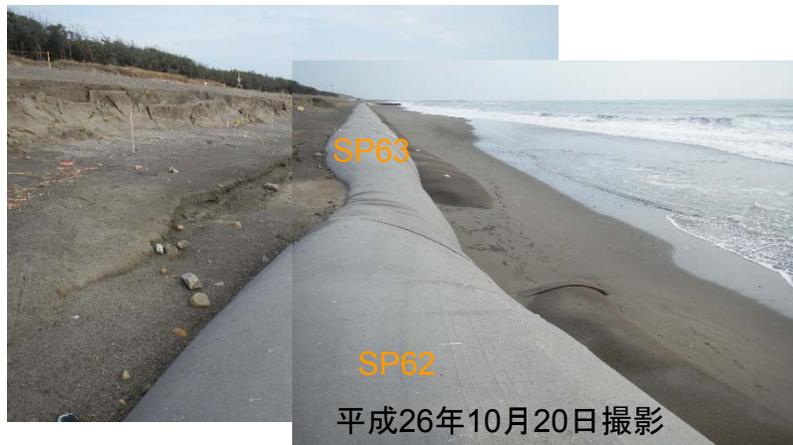
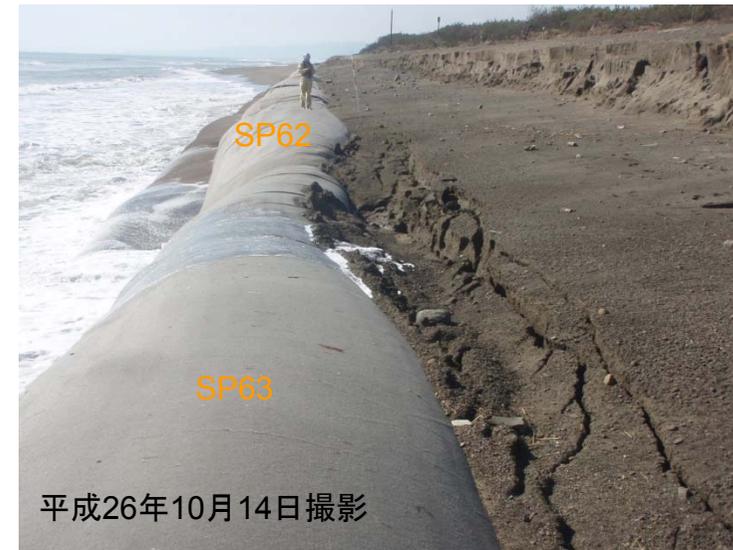
・SP62,63において、海側下段サンドパットの沈下およびそれに追随するように上段サンドパットも海側にねじれるように変形した。また、背後養浜盛土において、クラック・凹みが発生した。

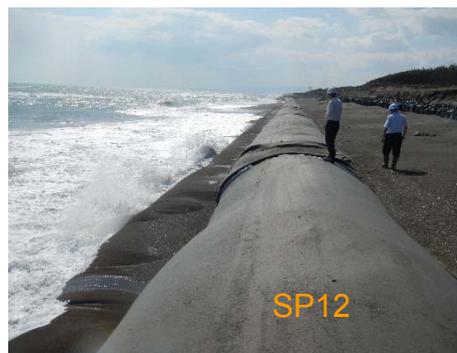
- ・南側のSP10~18では、台風19号通過後には下段海側サンドパットの損傷が見られたが、上段サンドパットの天端高は概ね維持されていた。
- ・しかし、前面に砂がなく、波が直接サンドパットに打ちつける状態が継続して変状が進行した。
- ・SP10~18では下段海側サンドパットの沈下、上段サンドパットの転倒、下段陸側サンドパットの露出・変形が生じている。

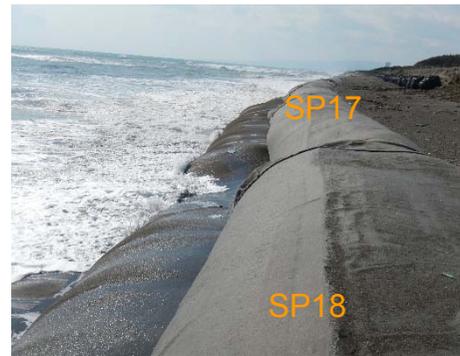
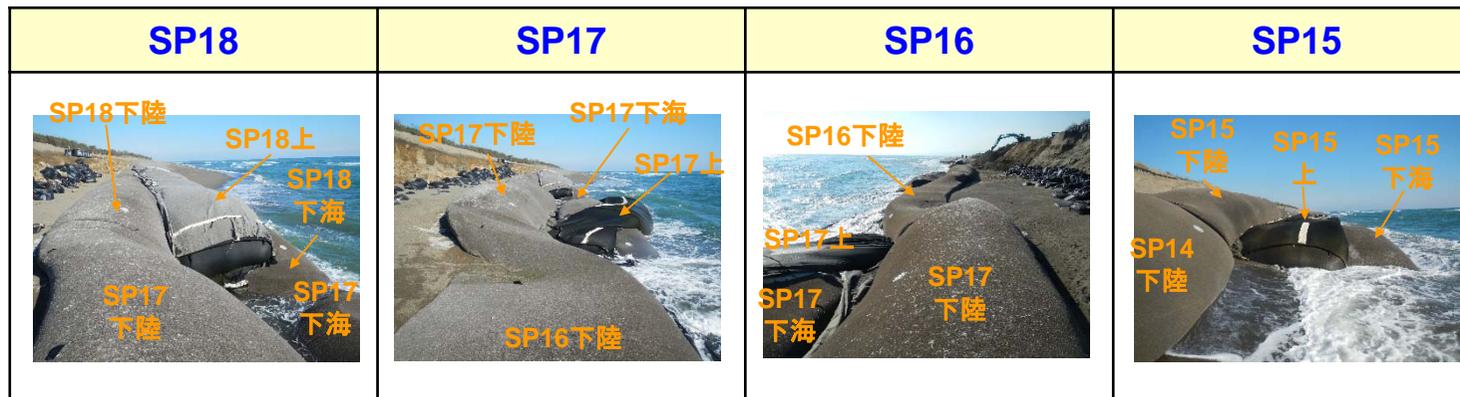
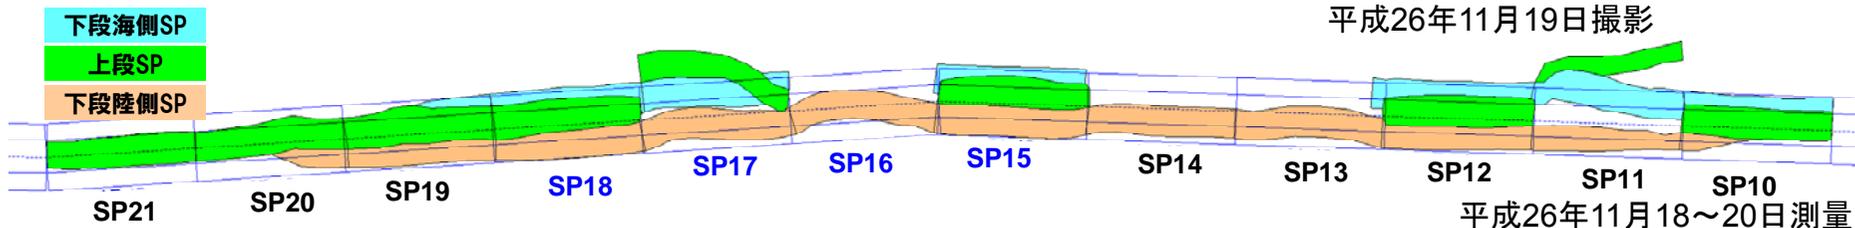
- ・南側のSP10~18では、台風19号通過後には下段海側サンドパットの変状が見られたが、上段サンドパットの天端高は概ね維持されていた。
- ・しかし、前面に砂がなく、波が直接サンドパットに打ちつける状態が継続して変状が進行した。
- ・SP10~18では下段海側サンドパットの沈下、上段サンドパットの転倒、下段陸側サンドパットの露出・変形が生じている。

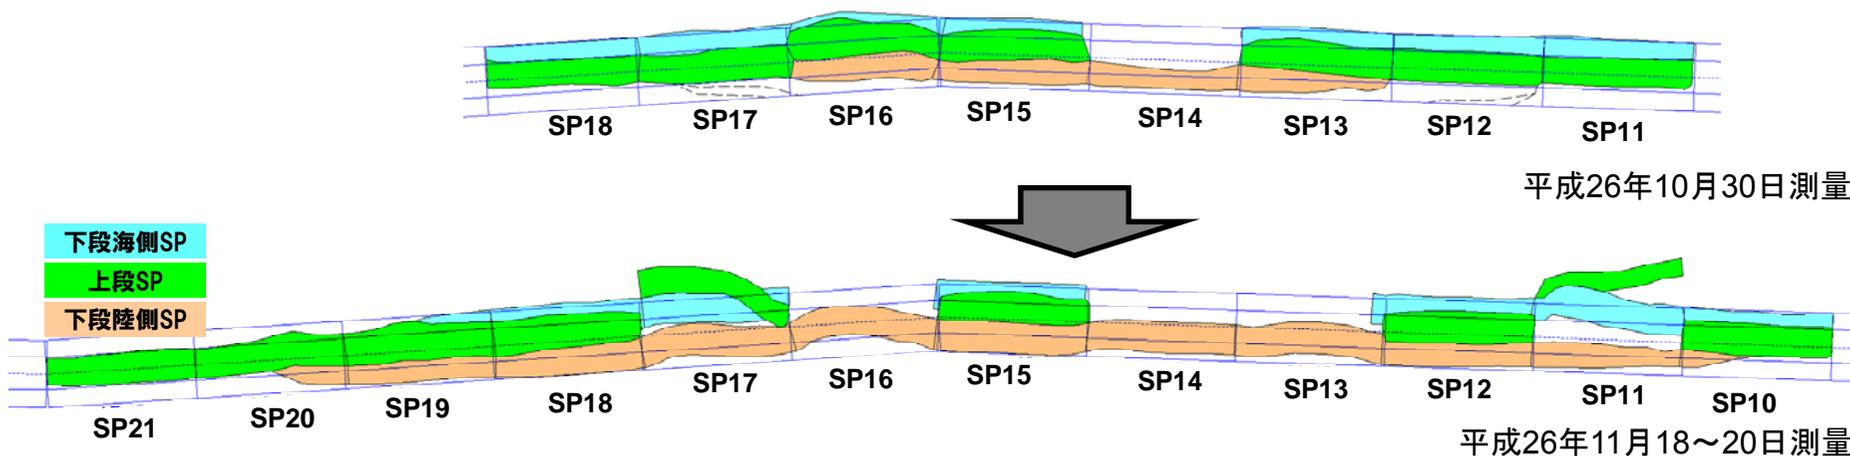
・10月30日～11月18日の間では、顕著な高波浪は発生していないが、サンドパックスの変状が進行している。

SP18	SP17	SP16	SP15	SP14	SP13	SP12	SP11	SP10
10/30では概ね健全であったが、11/18では上SPがやや海側に移動	10/30では概ね健全であったが、11/18には上SPが大きく海側に移動 下海SP、下陸SPも海側へ張り出す	10/30では上SPがやや海側へ移動しており、11/18では上SP、下海SPは損傷・中詰め材流出。 下陸SPも海側に張り出す	10/30では上SPがやや海側へ移動しており、11/18もほぼ同様	10/30には上SP、下海SPは損傷・中詰め材流出。	10/30では上SPがやや海側へ移動しており、11/18では上SP、下海SPは損傷・中詰め材流出。 下陸SPも海側に張り出す	10/30では概ね健全であったが、11/18では上SPが海側へ移動	10/30では概ね健全であったが、11/18では上SP、下海SPは大きく海側へ移動	10/30では概ね健全であったが、11/18では上SPがやや海側に移動

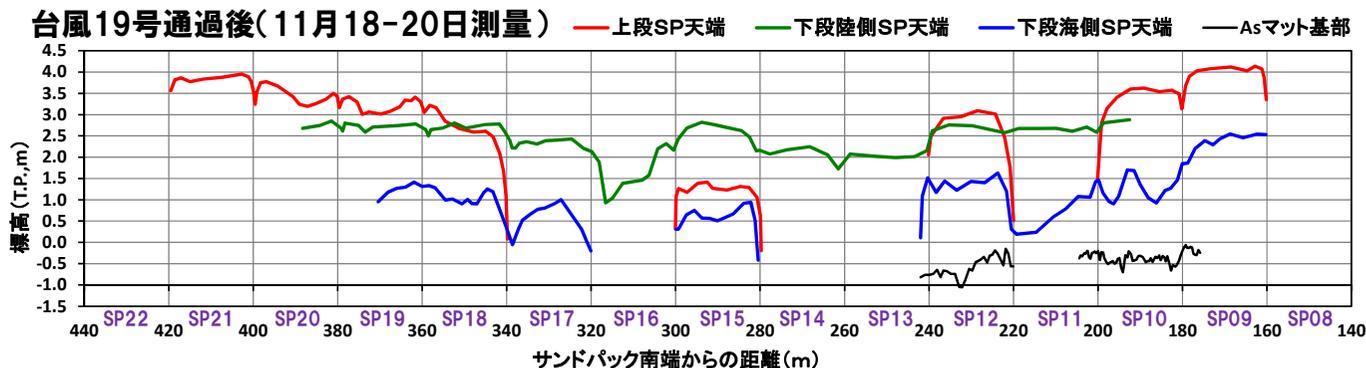
- ・台風19号通過直後(10月17日測量)では、SP14に一部天端高の低下が見られるものの、大きな変状は生じていない。
- ・しかし、10月30日測量では、SP13~16の上段サンドパット、下段海側サンドパットの天端高が低下している。
- ・11月18-20日測量では、SP10~18のサンドパットが低下し、SP16では下段陸側サンドパットの低下も生じている。

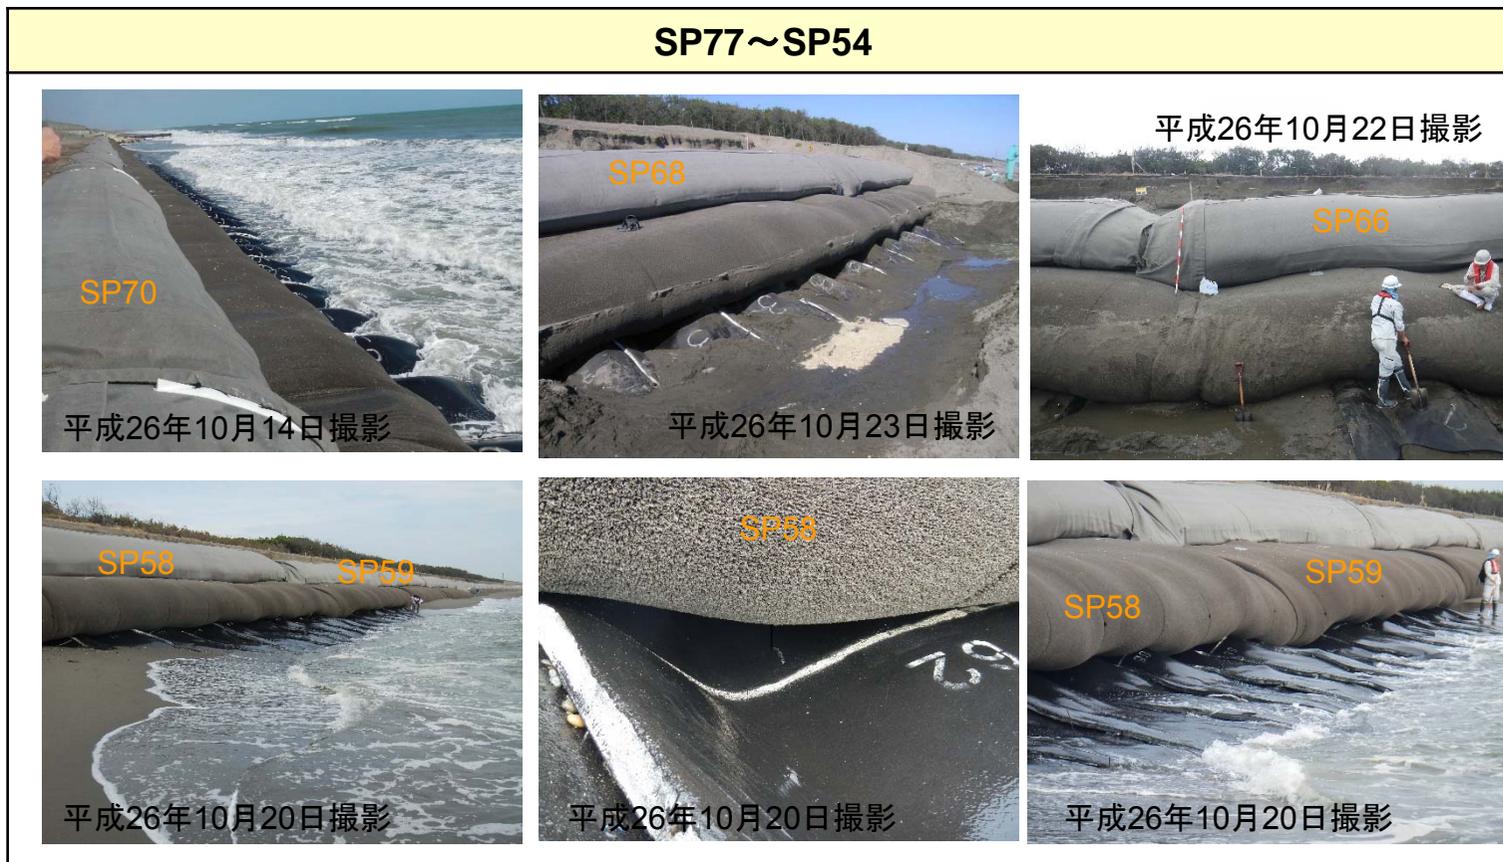
・北側ではアスファルトマットが露出し、サンドバックとの接地面に沿岸方向の不陸が広範囲で発生した。

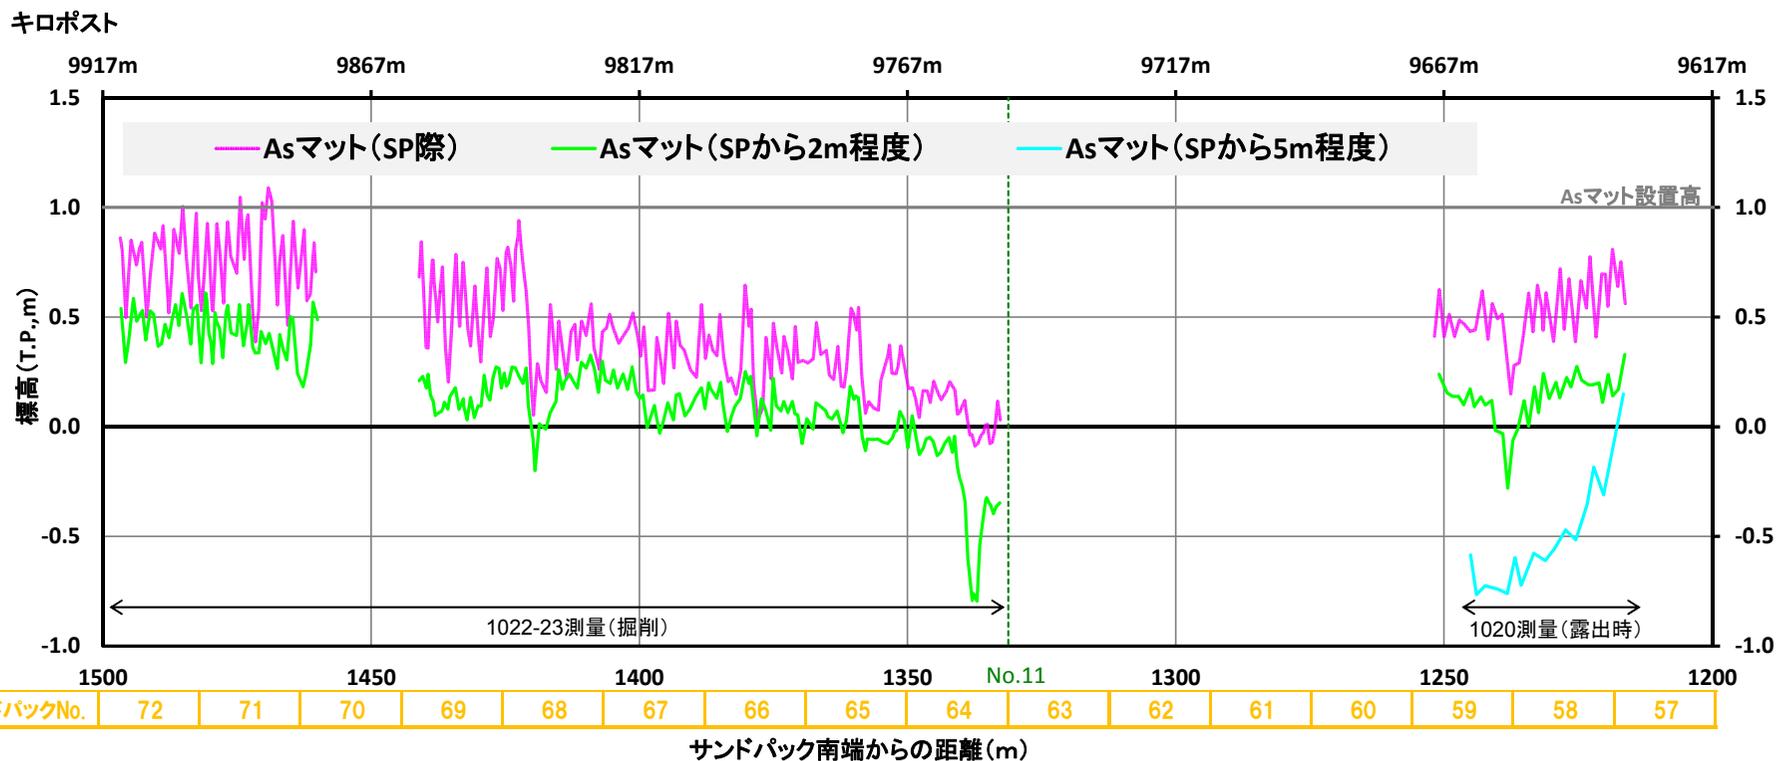
- ・アスファルトマットのサンドパックとの基部については、不陸が著しい。
- ・北部は高い箇所では設置時の高さ(T.P.+1m)を維持しているが、サンドパックSP68以南では0.5m程度以上沈下しており、最低標高ではT.P.-0.1m程度となっており、設置時よりも1m以上沈下している。

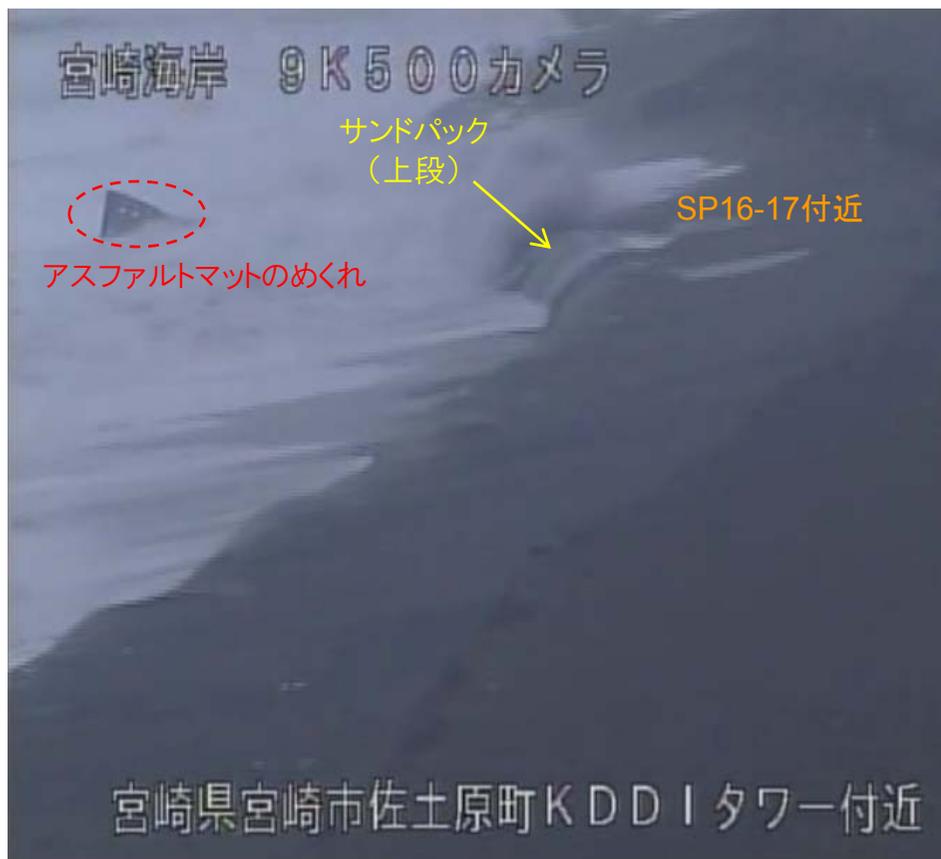
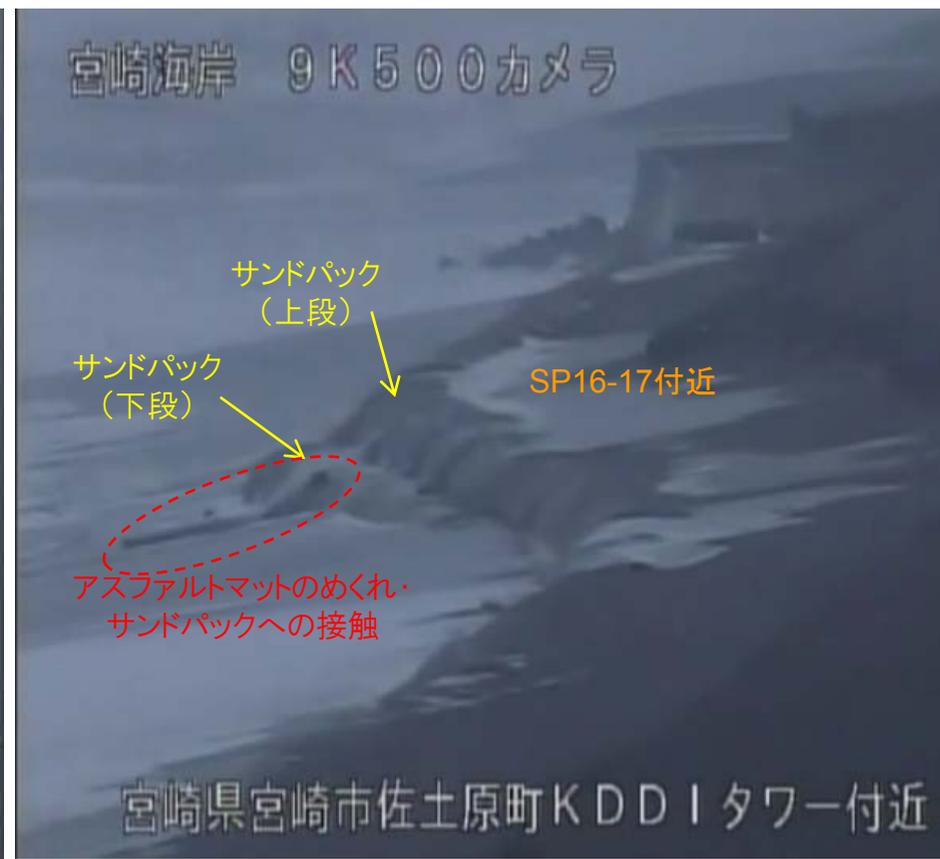
- ・台風19号通過時のCCTV(KDDIタワー付近)の映像より、アスファルトマットのめくれ及びめくれたアスファルトマットがサンドパックに接触していることが確認できた。このことから、アスファルトマットによりサンドパックが損傷した可能性が高いと考えられる。

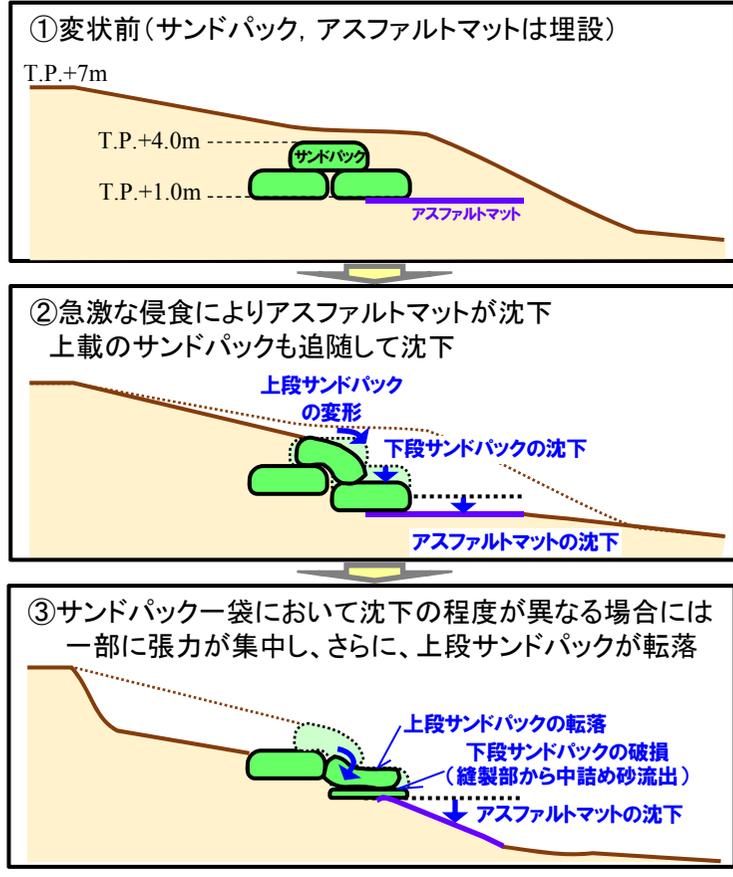
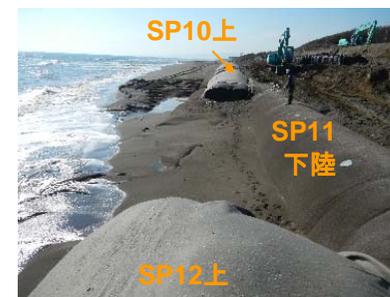
- ・アスファルトマットの沈下により、下段海側サンドパックも沈下した。
- ・下段海側サンドパックが沈下したことにより、上段サンドパックも追隨して沈下した。
- ・沈下の過程において、ひとつのサンドパックにおいて、沈下の程度が異なる場合には一部の箇所には張力が集中し、サンドパックの縫製部での破れや充填口結束のほどけにより中詰め材が流出すると考えられる。
- ・SP11では、下段海側SP、上段SPの中詰め材の砂が流出したが、充填口の位置は沿岸方向に直線上に並んでおらず、サンドパック袋体にねじれが生じたことが推察される。
- ・一方、SP9、10、12は、中詰め材の大きな流出は生じていない。充填口の位置をみると当初設置位置からの移動は見られるが、沿岸方向にほぼ直線状にあり、ねじれが比較的少ないと考えられる。

充填口の位置が直線状ではない 比較的、充填口の位置は直線状に並んでいる

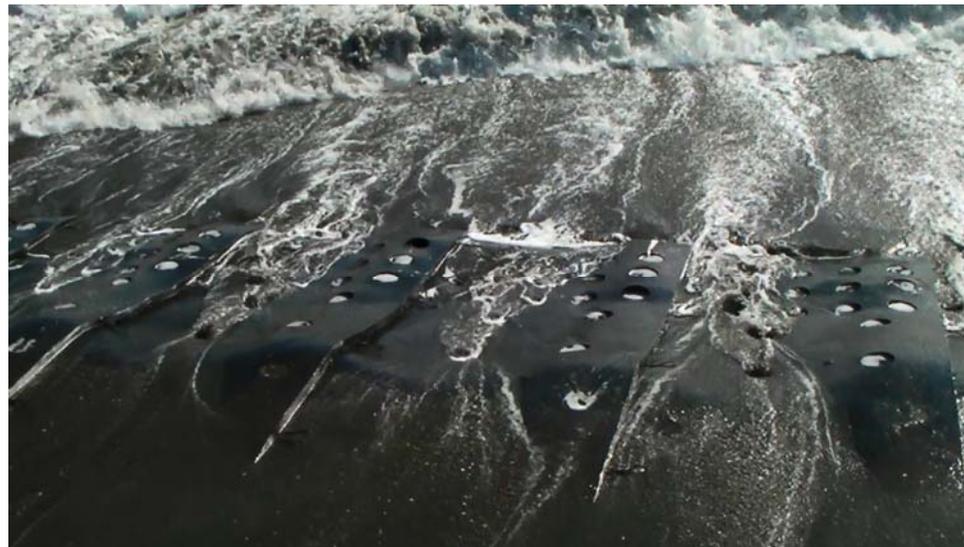
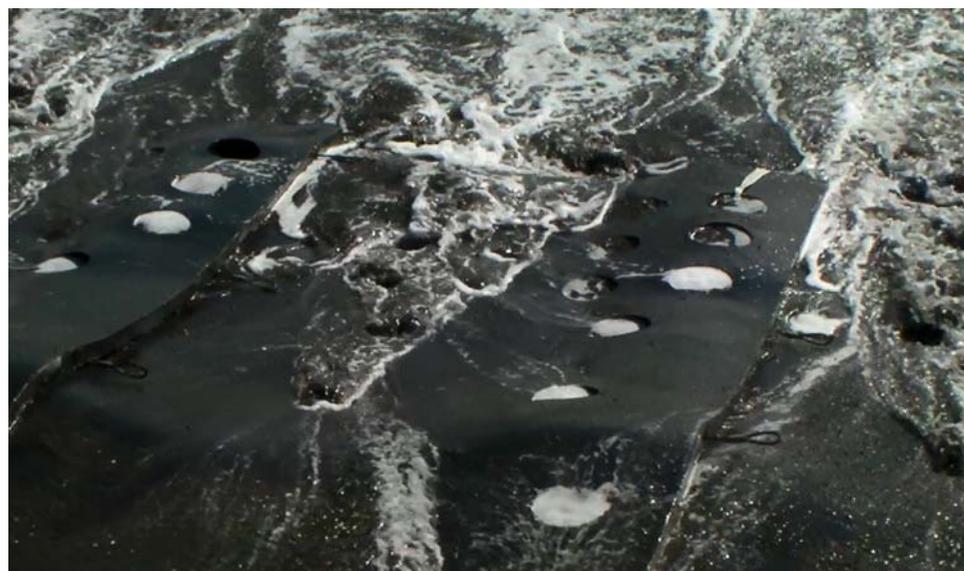
平成26年10月17日09:40撮影, SP75付近

- ・アスファルトマットの孔から土砂が吸い出され、アスファルトマットの沈下を促進した可能性がある。
- ・右の写真は北側のSP75付近で観察されたものであるが、同様の現象がアスファルトマットの変状が見られた箇所で行っていたことが推定される。

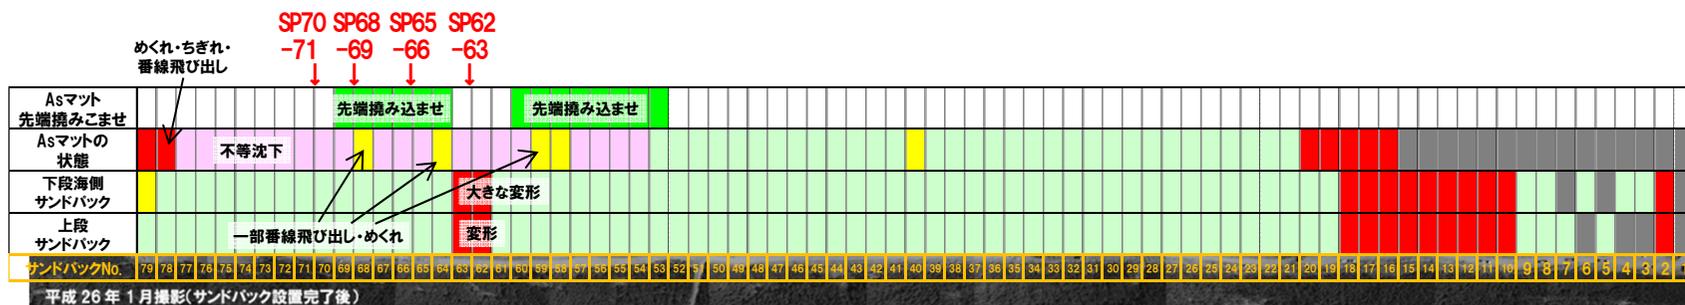
- ・アスファルトマットの撓み込ませを実施した箇所でも、一部、アスファルトマットの変状(番線飛び出し・めくれ)が生じている。
- ・しかし、北端のSP78、79で生じたような、広範囲での変状は生じていない。
- ・以上のことから、アスファルトマットの先端撓み込ませは、完全にアスファルトマットの変状を防げるものではないが、変状をある程度減らすことができると考えられる。
