宮崎海岸侵食対策検討委員会 第12回技術分科会

## Ⅱ. 埋設護岸の変状と今後の対応について

国土交通省・宮崎県

平成27年8月6日

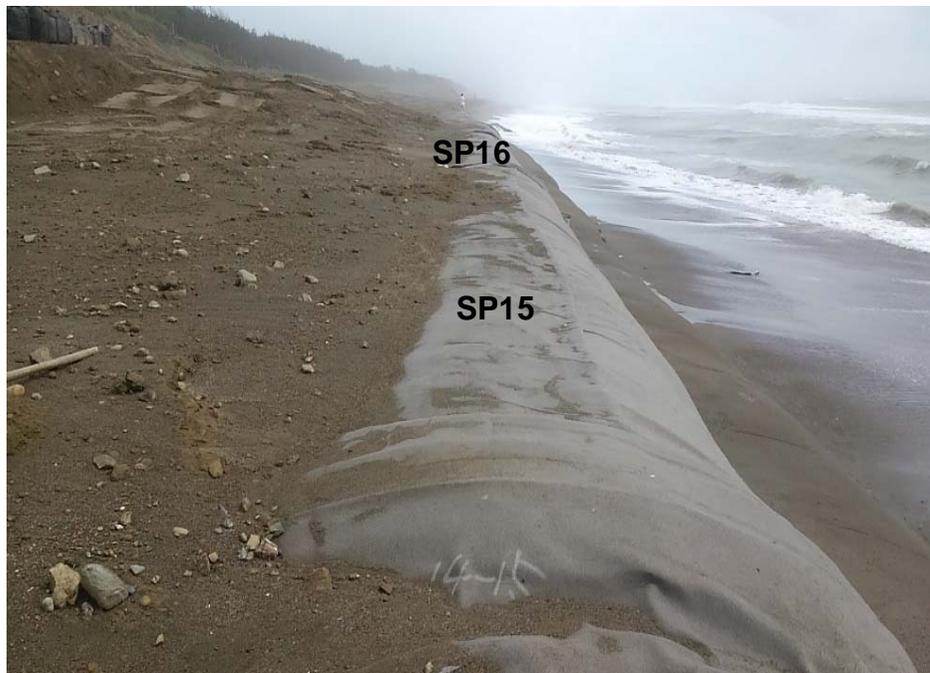
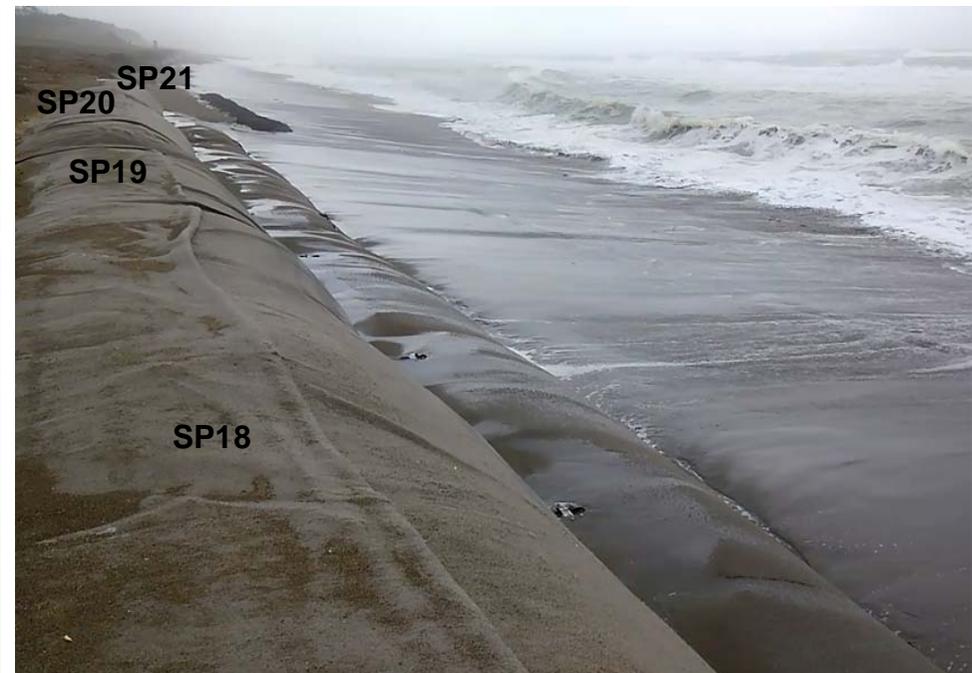
## 2) 大炊田地区の現地状況 台風9号通過前(H27.7.10(金))

○台風9号通過前は、サンドパックは露出していたが、健全な状態であった。

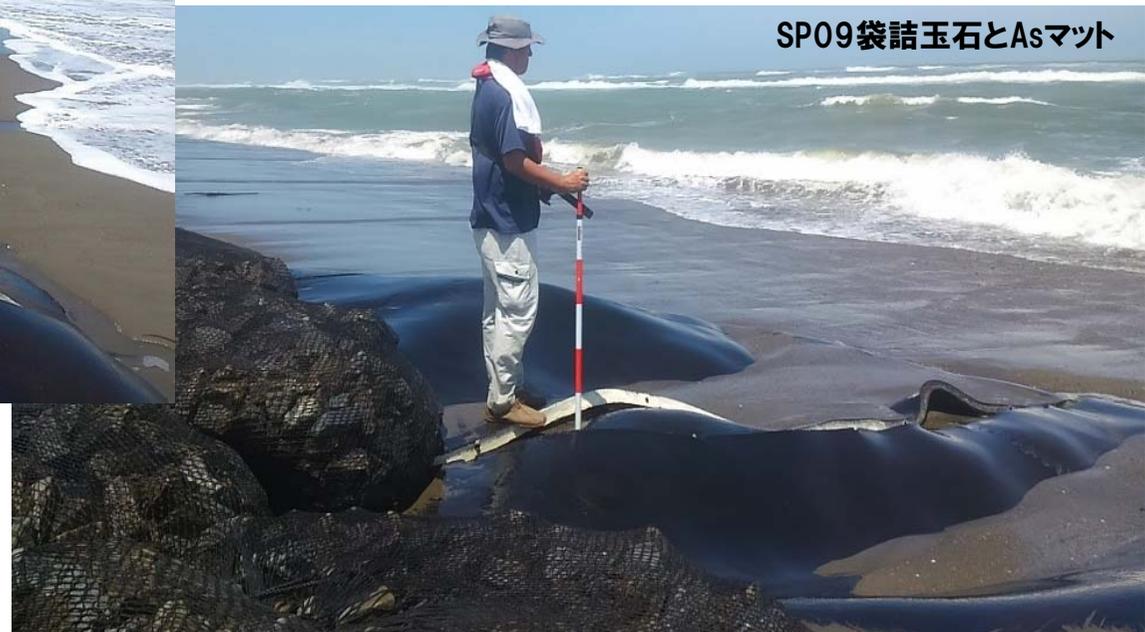
## 2) 大炊田地区の現地状況 台風9号通過後 (H27.7.15(水))

○台風9号通過後は、南部の再設置済み箇所 (SP09～20) でアスファルトマットが露出していた。また、SP09前面ではアスファルトマットの不陸が生じていた。

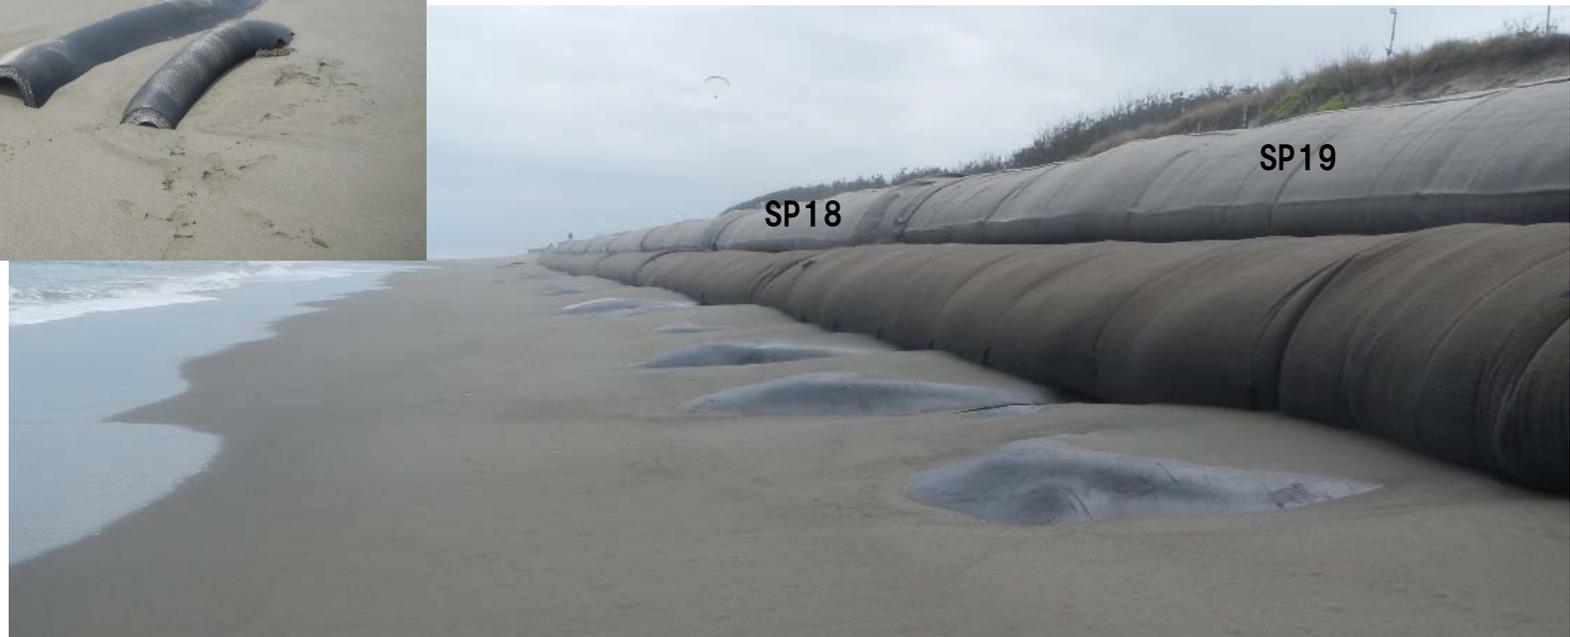
## 2) 大炊田地区の現地状況 台風11号通過後( H27.7.18(土) ) - 20 -

○台風11号通後は、サンドバックに異常は見られなかったが、SP13前面のアスファルトマットに異常な曲がりや確認されるとともにSP10～20のアスファルト不陸が一部見られた。

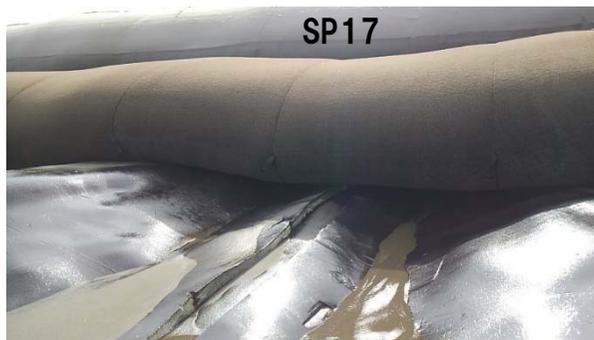
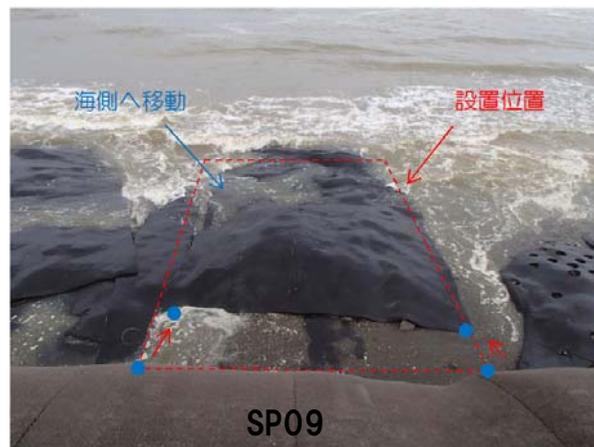
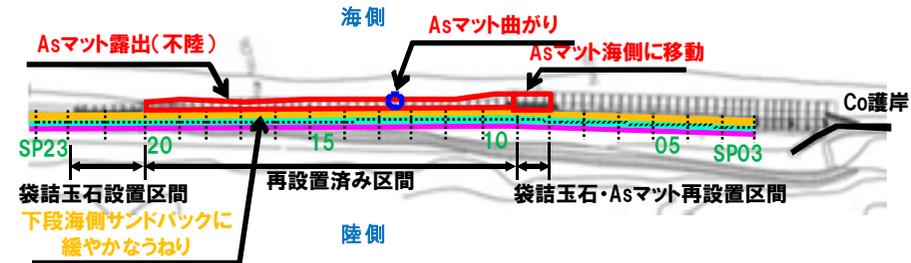
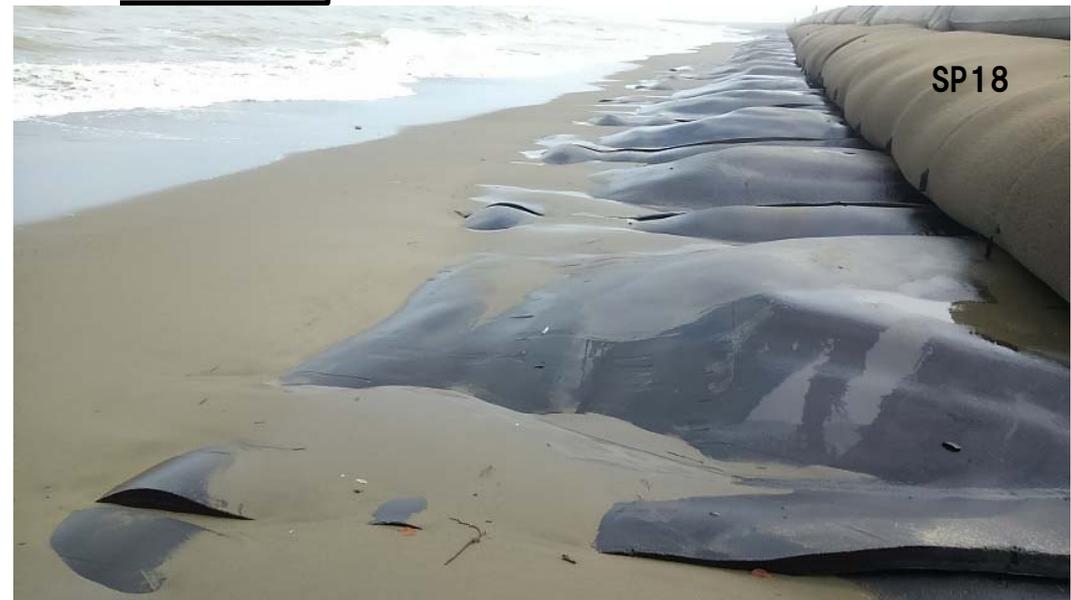
## 2) 大炊田地区の現地状況 台風11号通過後( H27.7.21(火) ) - 22 -

- 台風11号通過後の7月21日では、南部の再設置済み箇所ではほぼ全域でアスファルトマットに不陸が生じている。また、SP09前面では袋詰玉石が破損し、アスファルトマットが海側に移動していた。
- アスファルトマットの不陸に伴い、下段海側サンドバックが緩やかにうねるような変形も生じていた。

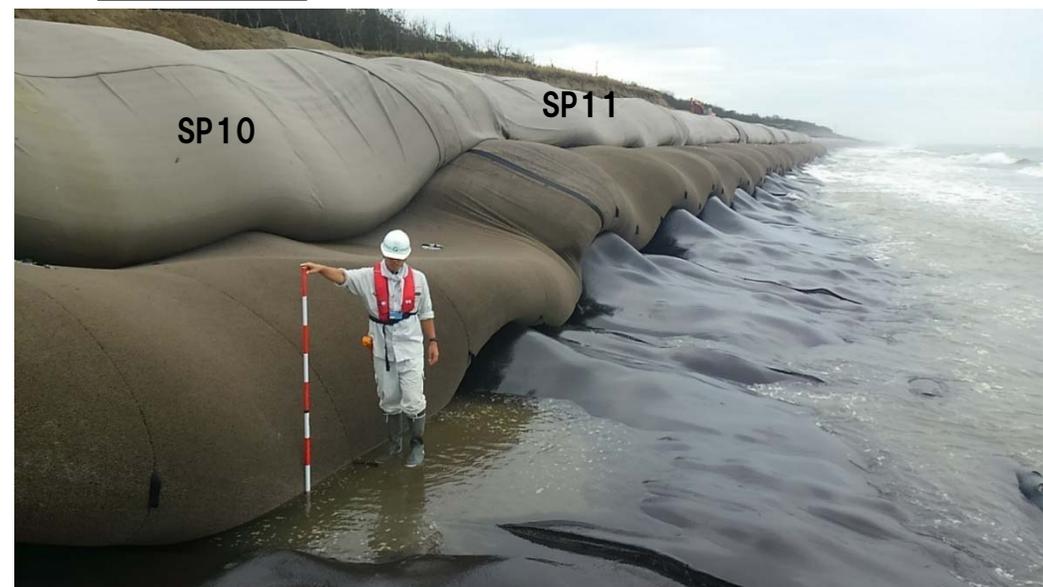
## 2) 大炊田地区の現地状況 台風12号通過後( H27.7.27(月) ) - 23 -

- 台風12号通過後の7月27日では、南部の再設置済み箇所ではアスファルトマットの不陸が大きくなっている。また、アスファルトマットの不陸に伴うサンドバックの変形も大きくなっていた。
- マット前面水深が深くなっている様子が伺えた。

- 特にSP10は上段サンドバックも大きくうねるほど、下段サンドバックが変形していた。

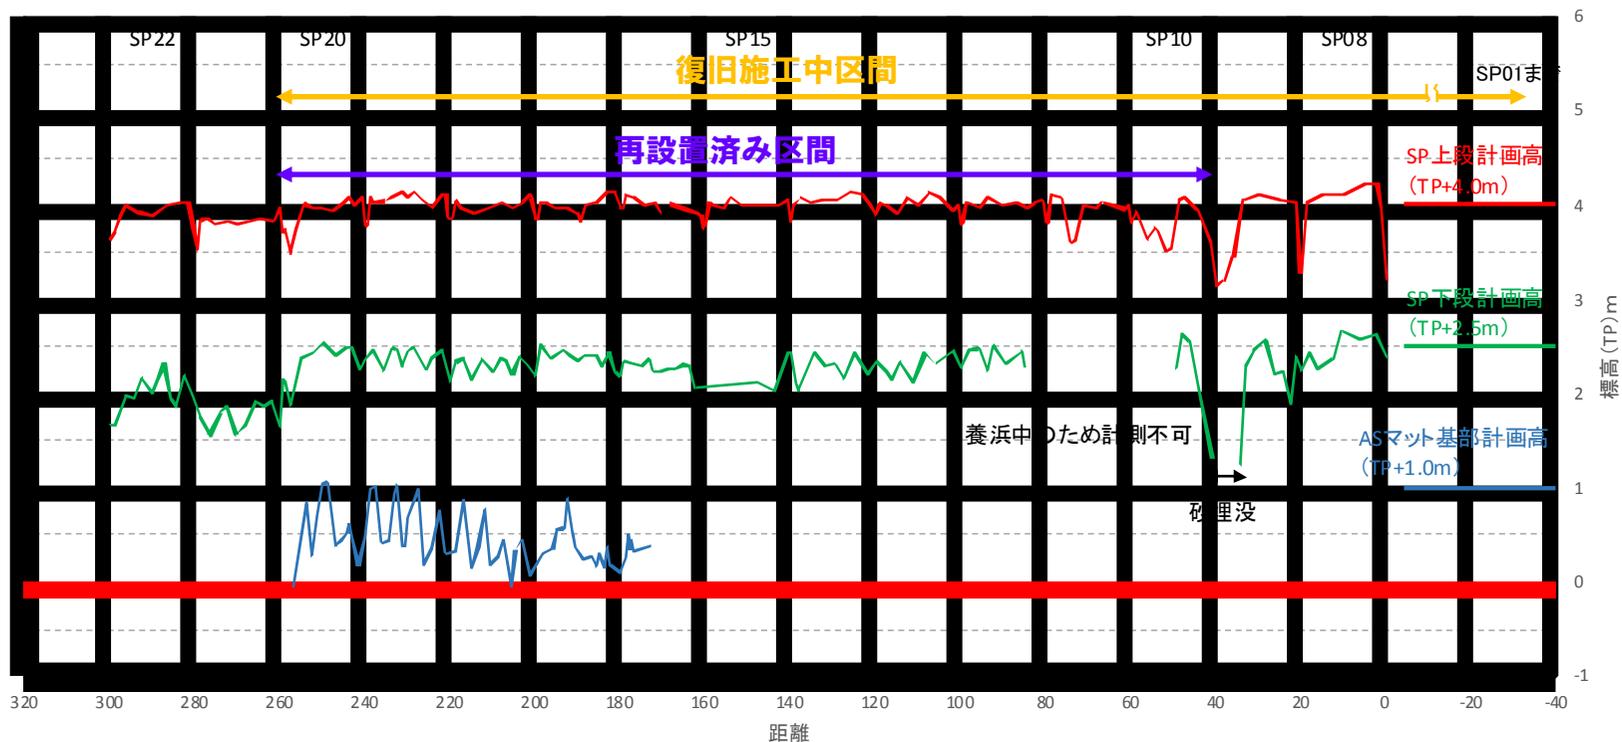
### ④ サンドパック・アスファルトマットの縦断変化

- 復旧実施済み区間(SP10～20)では、上・下段サンドパックは概ね計画高を維持しているが、SP10端部はやや沈下が見られる。
- アスファルトマットは堆砂により一部しか確認できていないが、不陸が大きく生じていることがわかる。

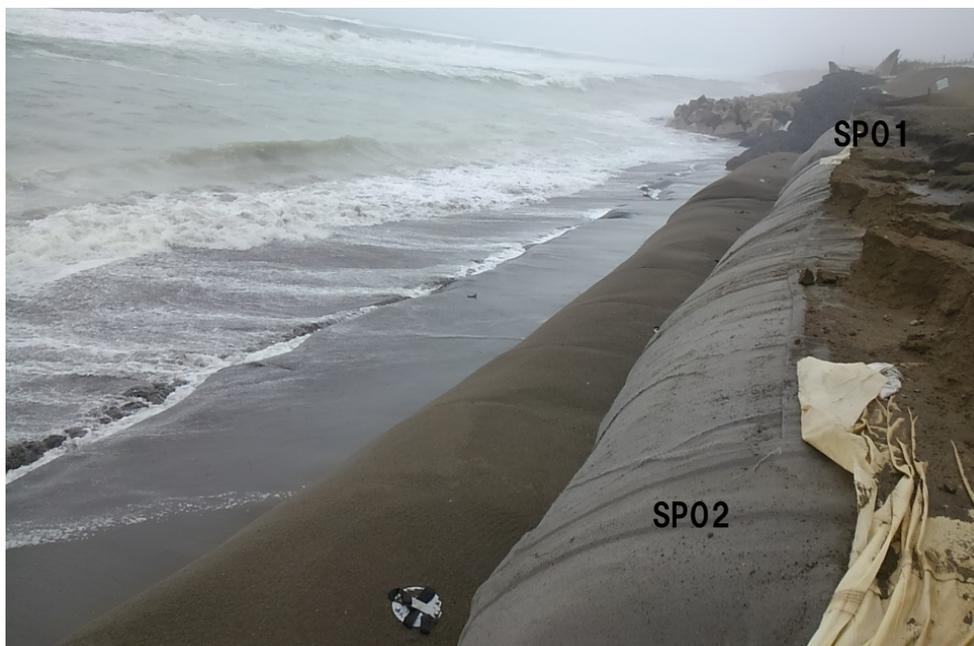
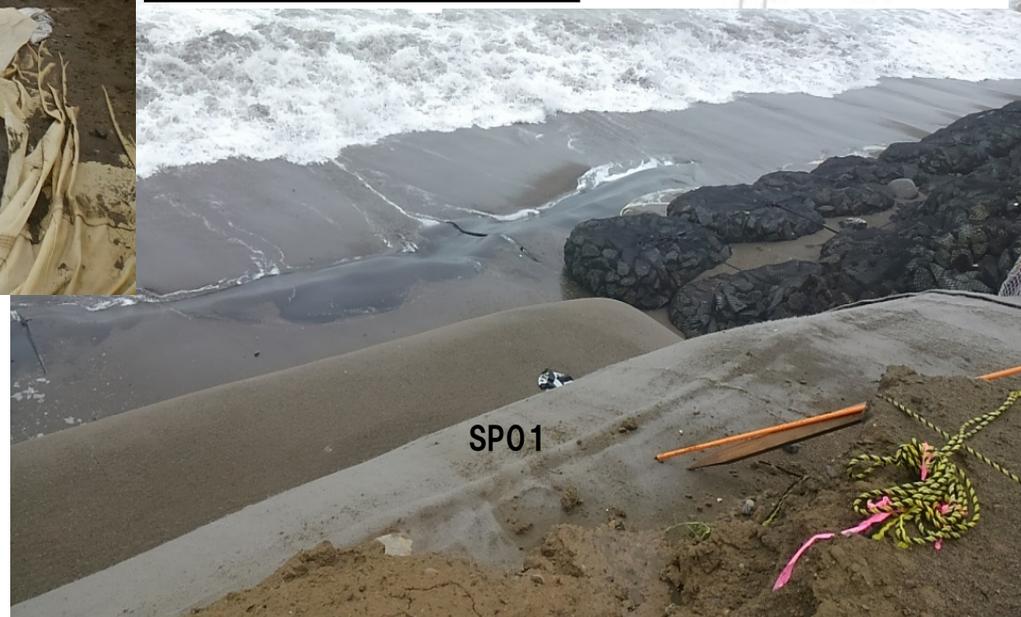
### 3) 動物園東地区の現地状況 台風9号通過後 (H27.7.11(土)) - 30 -

- 平成27年の台風9号通過時では、北部のサンドバック(SP01～05程度)が上下段ともに露出し、前面のアスファルトマットも露出していた。
- ただし、サンドバック、アスファルトマットともに変状は見られなかった。

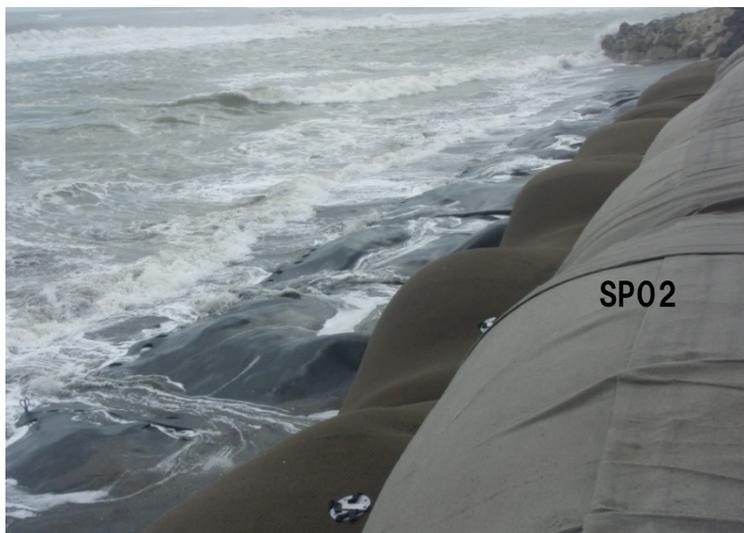
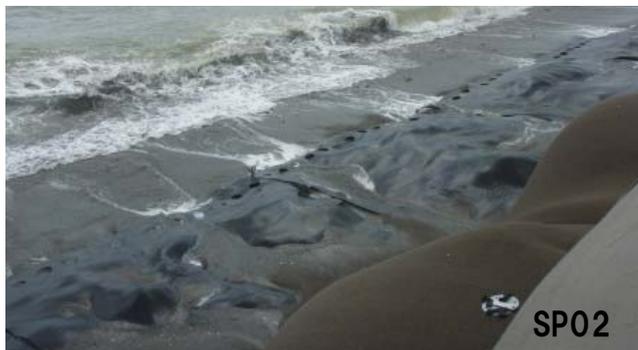
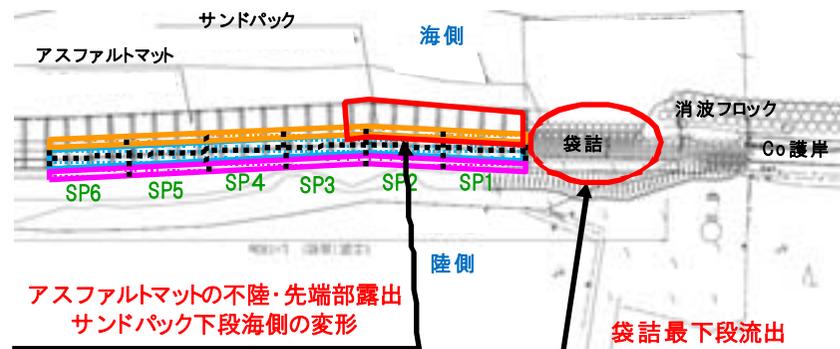
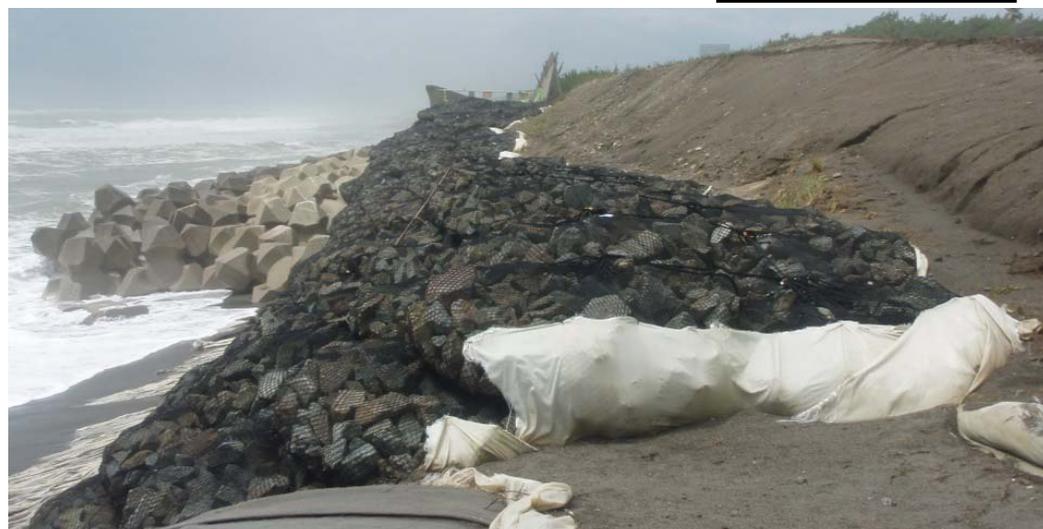
### 3) 動物園東地区の現地状況 台風9号通過後 (H27.7.13(月)) - 31 -

- 台風9号通過後では、南部のアスファルトマット(SP01~02程度)の不陸および下段海側サンドバックのうねりが確認された。
- 南端の袋詰玉石も最下段が破損・流出した。

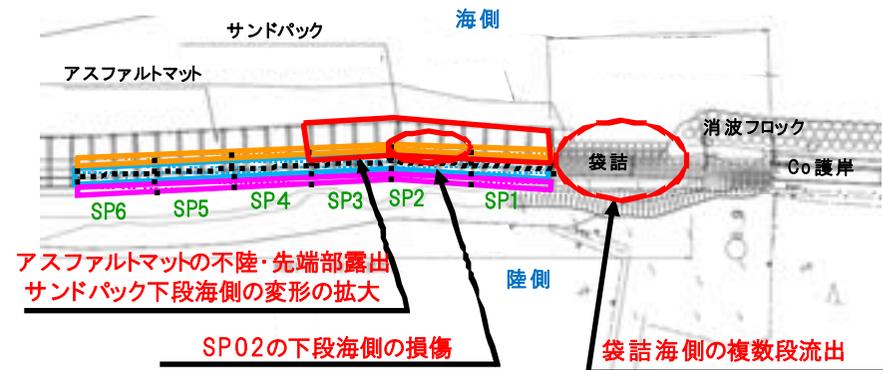
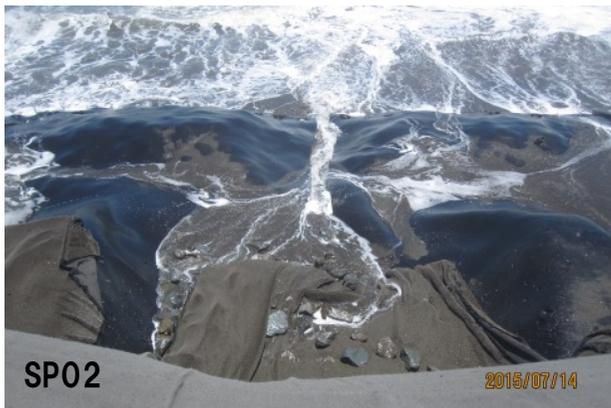
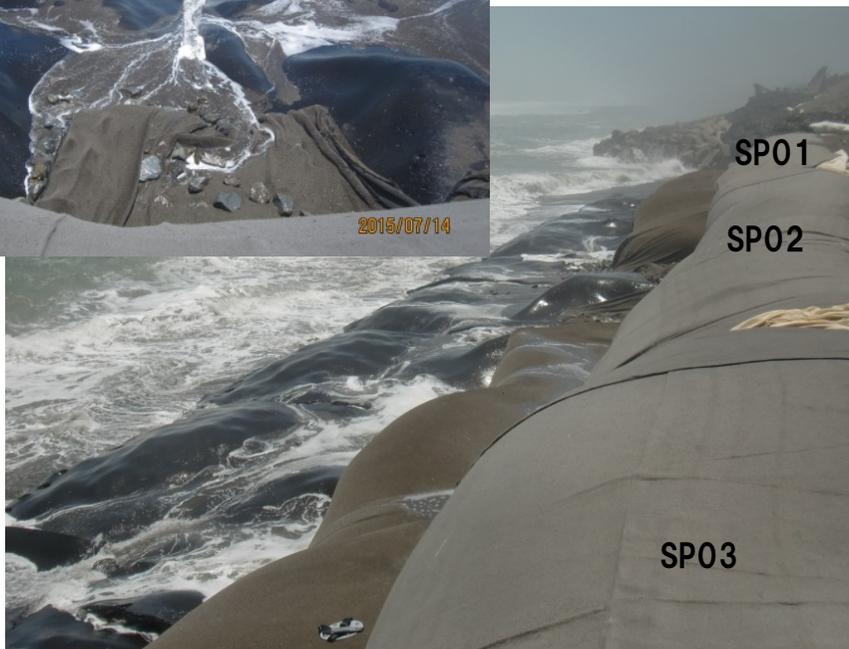
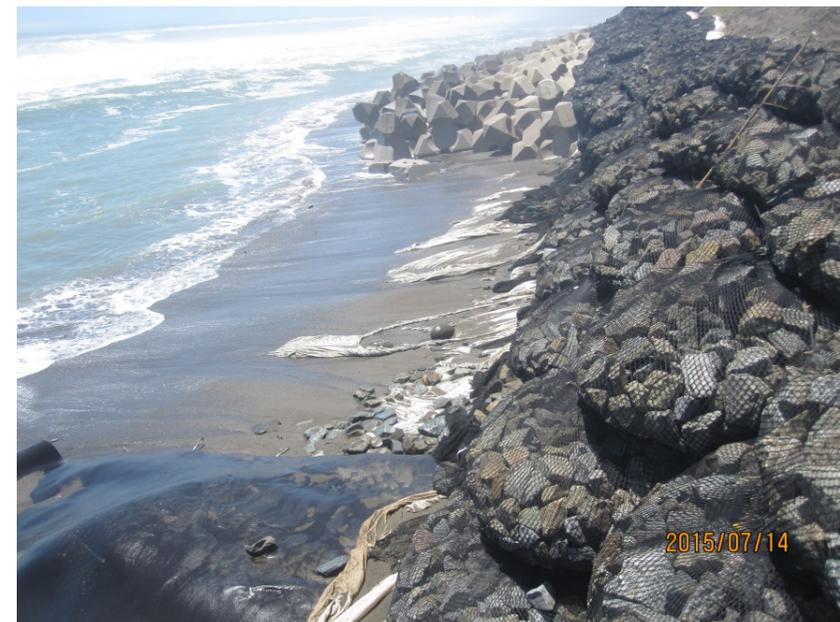
### 3) 動物園東地区の現地状況 台風9号通過後( H27.7.14(火) )

○北部のアスファルトマットの不陸・先端露出範囲が拡大するとともに、SP02の下段海側サンドバックが損傷し、中詰めの砂が流出した。

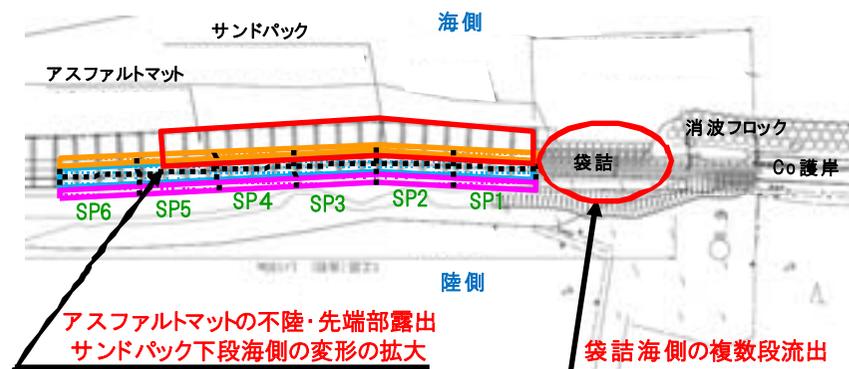
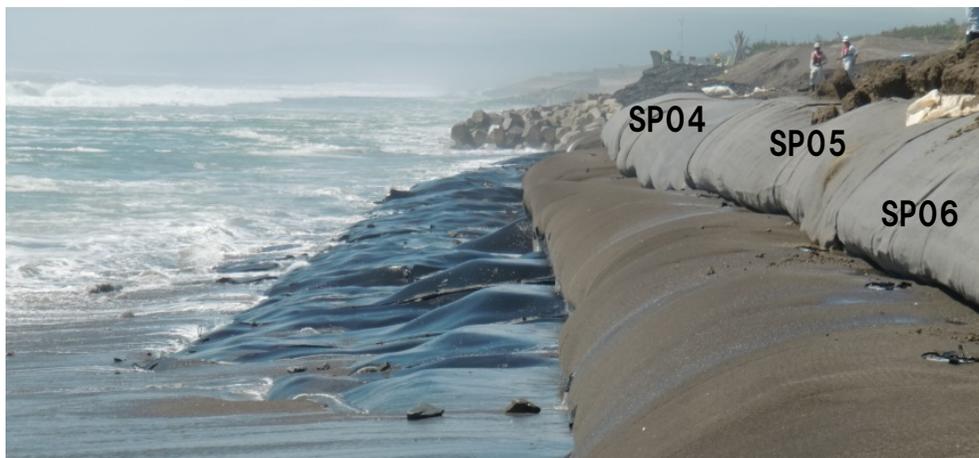
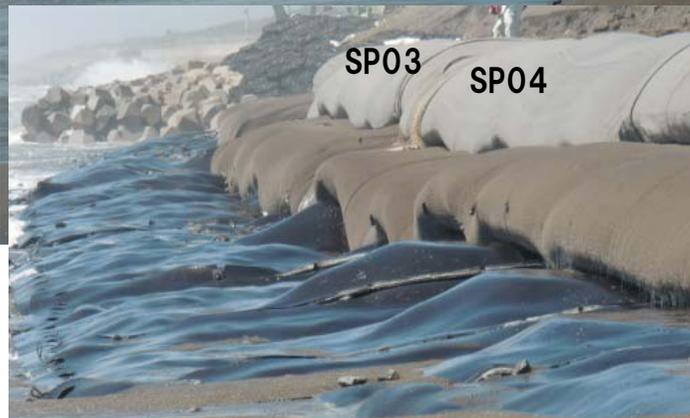
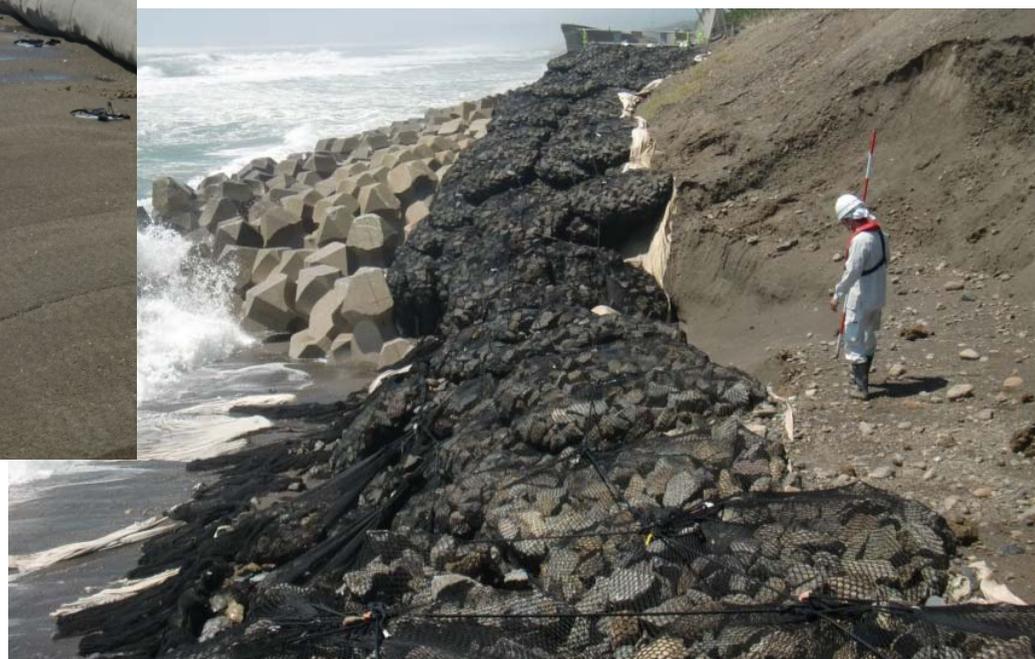
### 3) 動物園東地区の現地状況 台風9号通過後 (H27.7.15(水))

○北部のアスファルトマットの不陸・先端露出範囲がさらに拡大した。

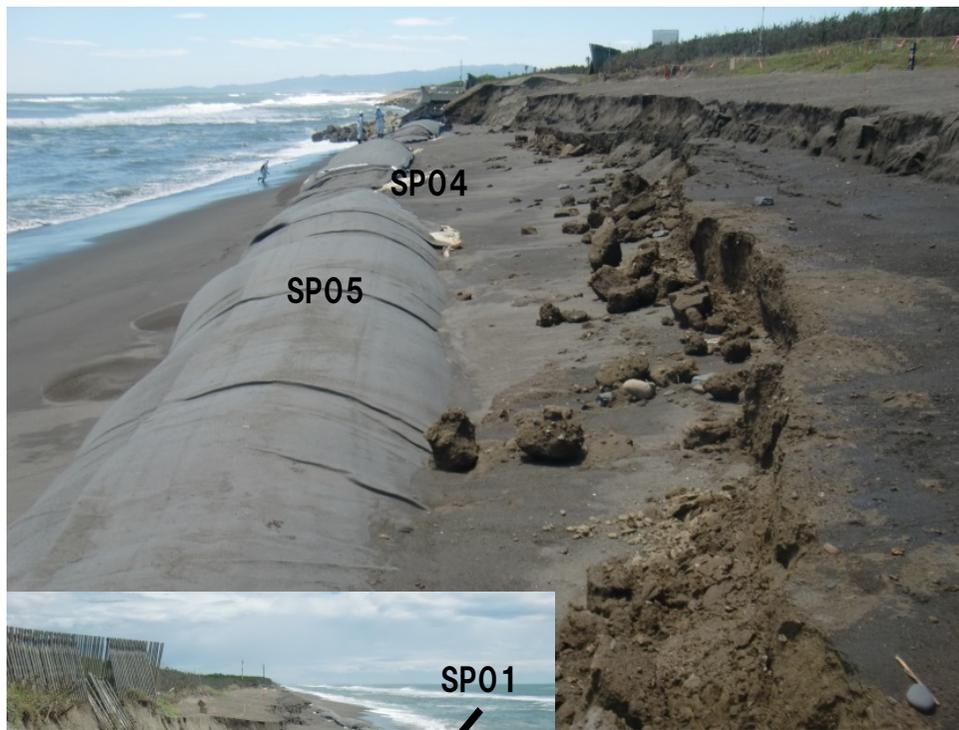
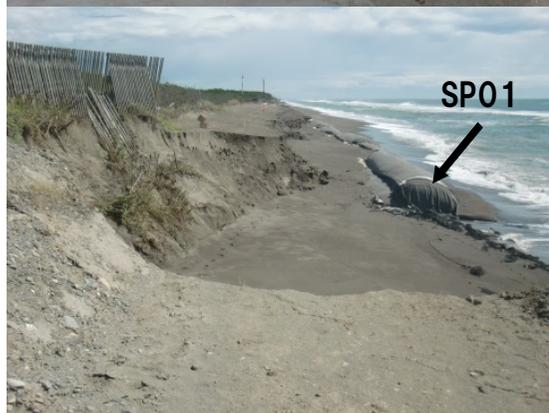
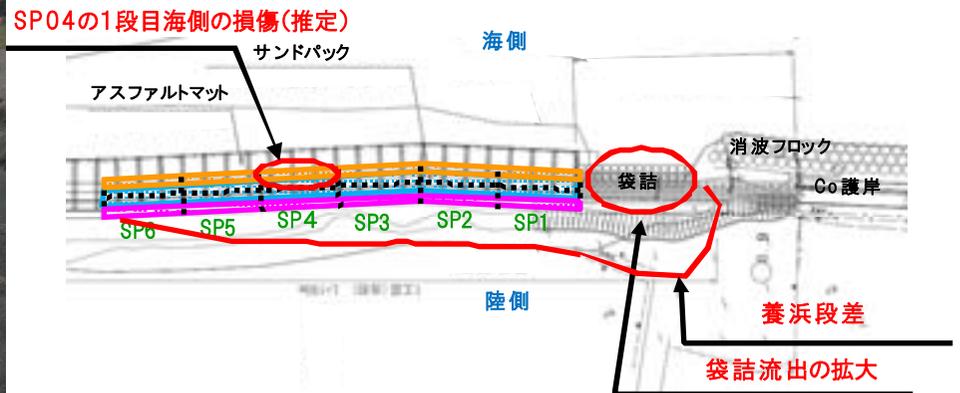
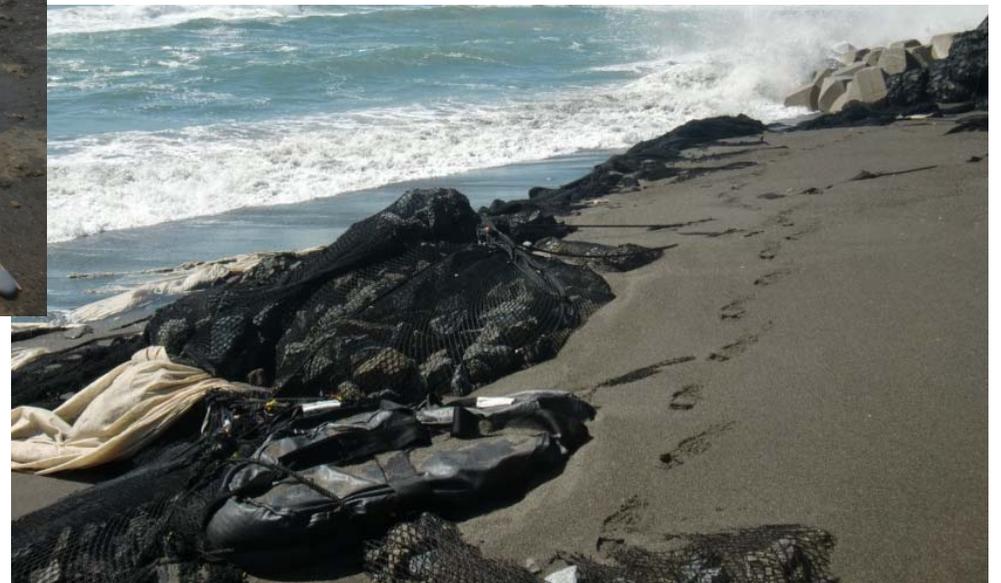
### 3) 動物園東地区の現地状況 台風11号通過後 (H27.7.17(金)) - 34 -

○台風11号の通過後では袋詰玉石はほぼ全壊した。また、SP04の下段海側の損傷が推定された。

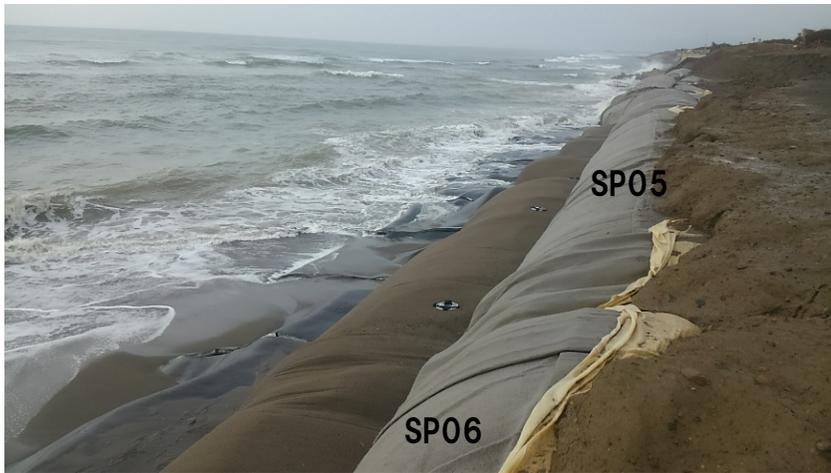
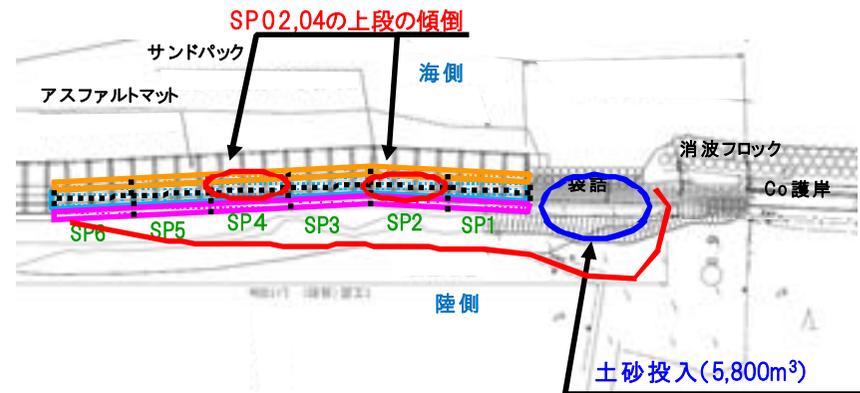
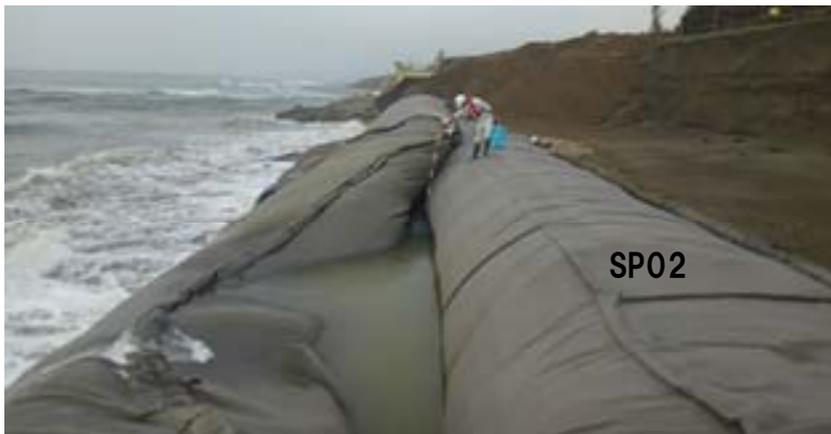
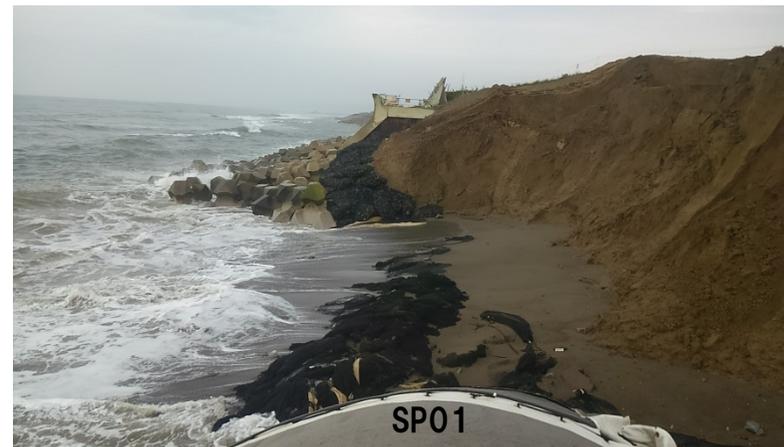
### 3) 動物園東地区の現地状況 台風12号通過後 (H27.7.27(月)) - 36 -

○サンドバックSP02,04の上段が大きく海側に傾いた。また、アスファルトマットの露出範囲も北側にやや広がった。ただし、南端に土砂投入を実施したこともあり、大きく損傷が進行しなかった。

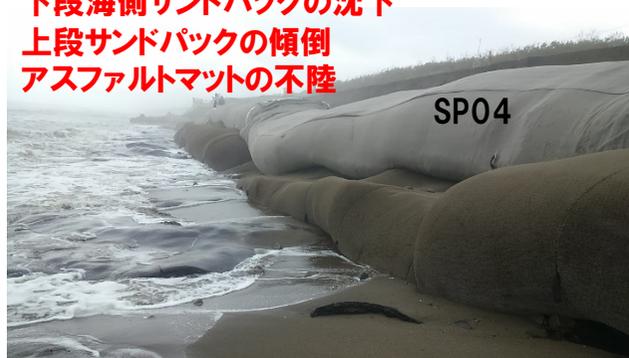
SP08より南側: H27.7.27撮影

下段海側サンドバックの沈下  
上段サンドバックの傾倒  
アスファルトマットの不陸

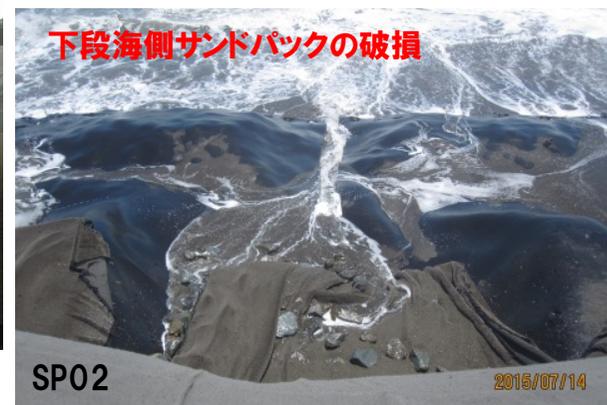
SP04より南側: H27.7.21撮影

下段海側サンドバックの破損

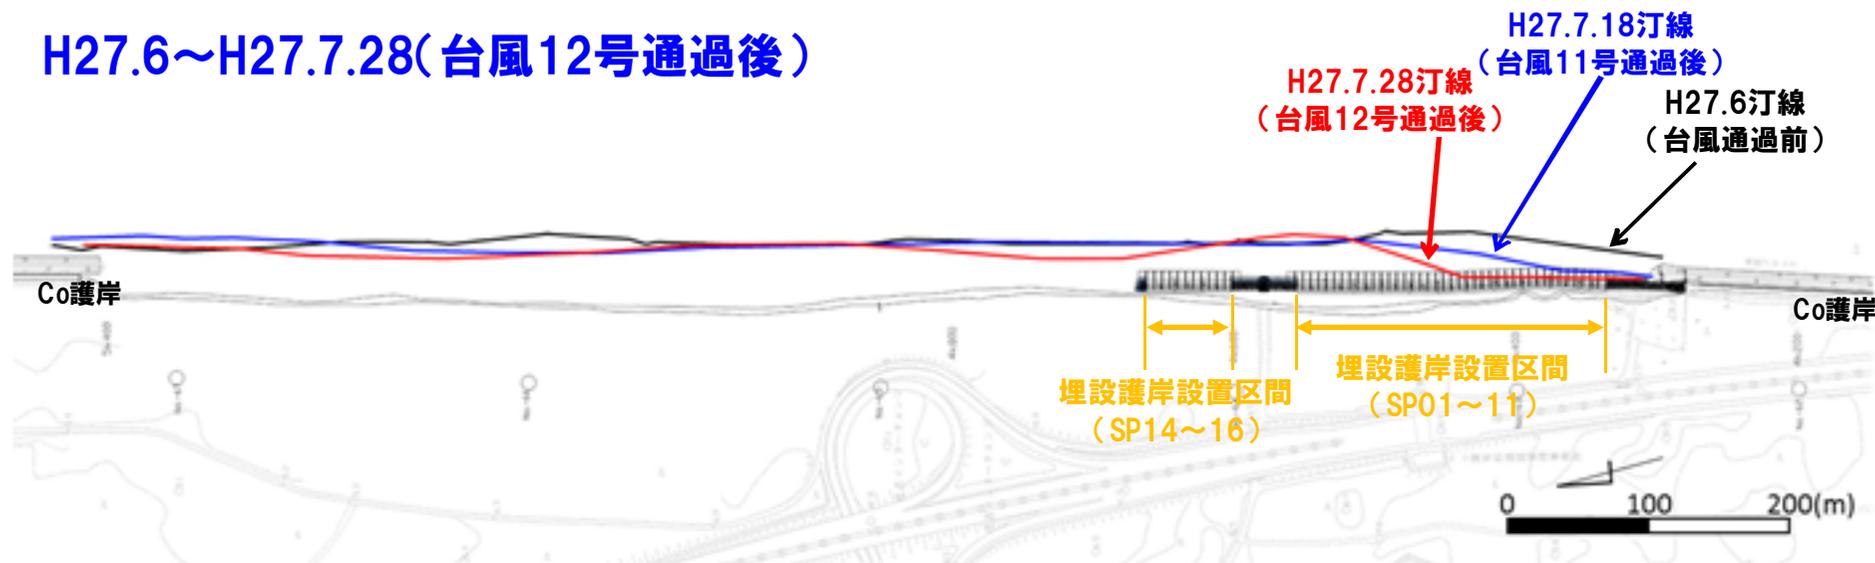
#### ③ 汀線変化

- 平成27年の台風9号、11号の通過により、全体的に汀線が後退し、特に南端の後退が顕著である。
- さらに台風12号通過後にはその傾向が強く現れるとともに、海岸全体としての汀線後退も生じている。

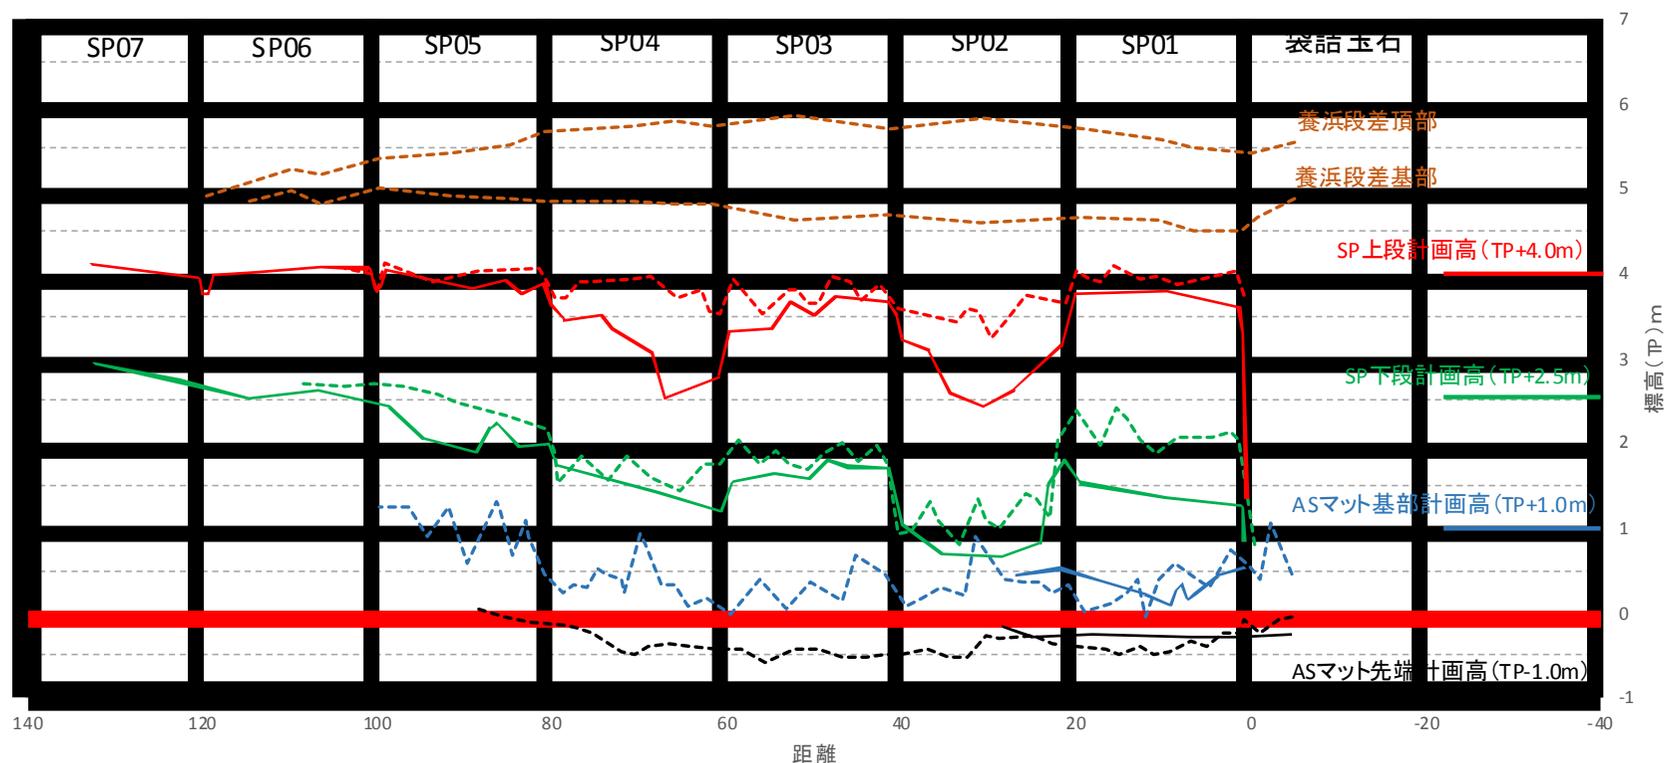
#### ④ サンドバック・アスファルトマットの縦断変化

- サンドバックは上段、下段ともに台風9号, 11号の通過により徐々に低下が進行している。
- アスファルトマットは9号通過後には不陸が大きかったが、11号通過後には凸部が低下し、フラットになるように全体的に沈下している。

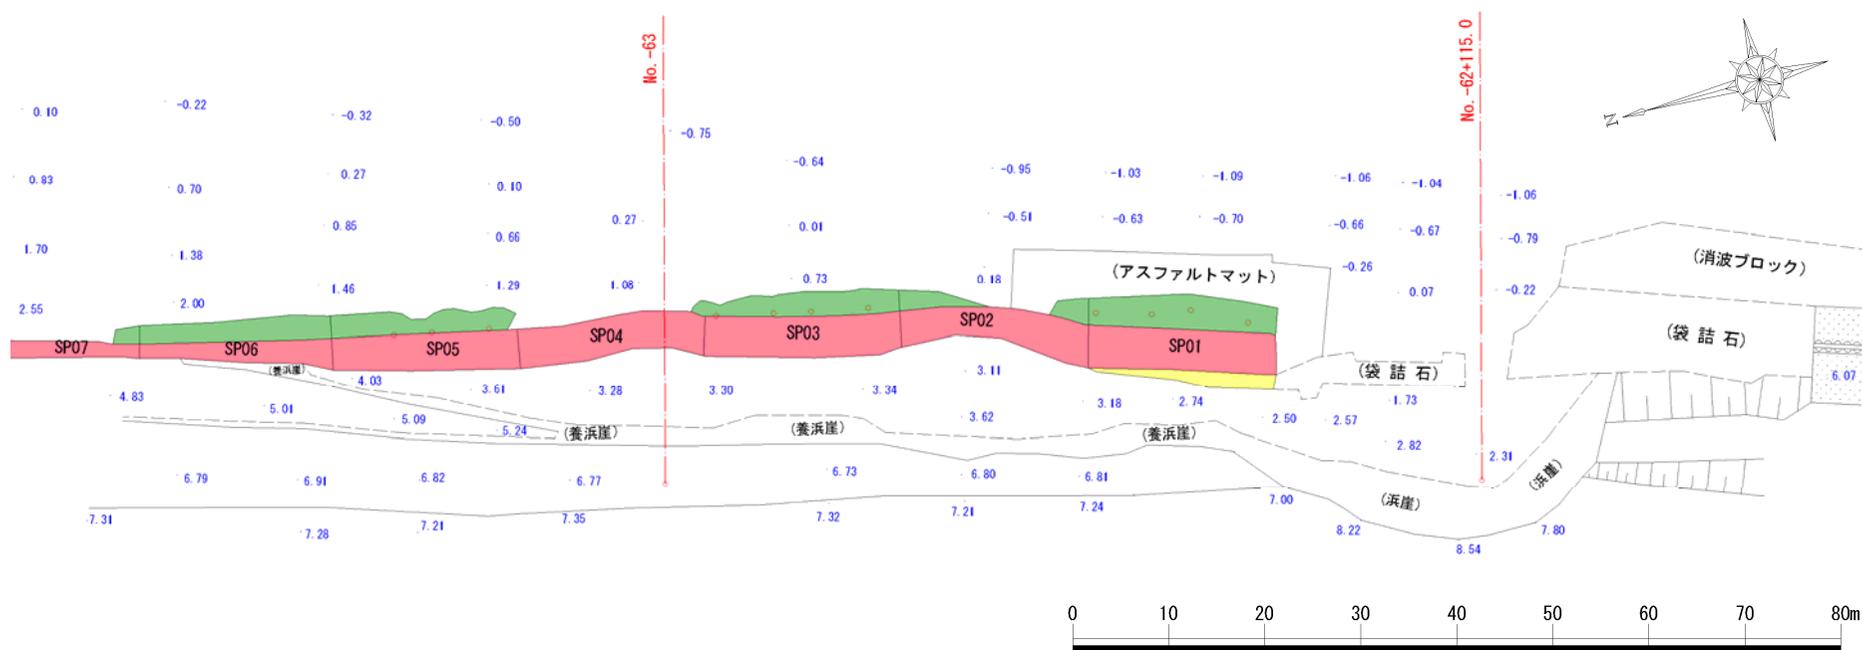
#### ⑤ サンドバック・アスファルトマットの平面変化

○南端の袋詰玉石の背後の養浜盛土が大きく後退した。また、SP01～05の背後養浜盛土の流出も顕著である。

○上段サンドバックはSP02, 04が大きく海側に張り出している。

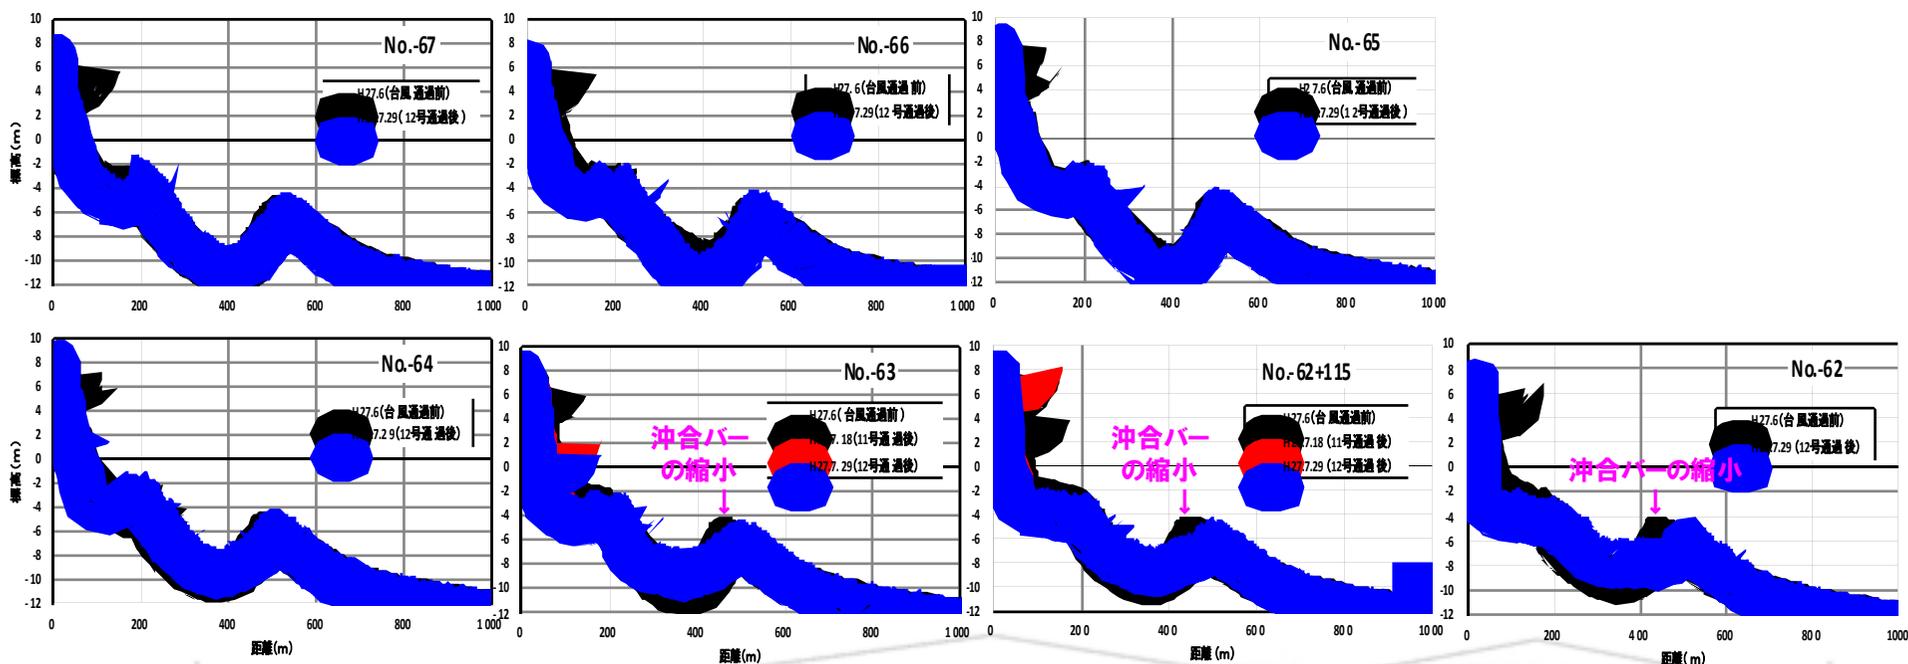
#### ⑥ 横断変化(砂丘頂部～沖合)

○バー・トラフの変化はほとんど生じていないが、Co護岸前面のNo.-62～No.-63の間では、沖合のバーが縮小傾向であった。

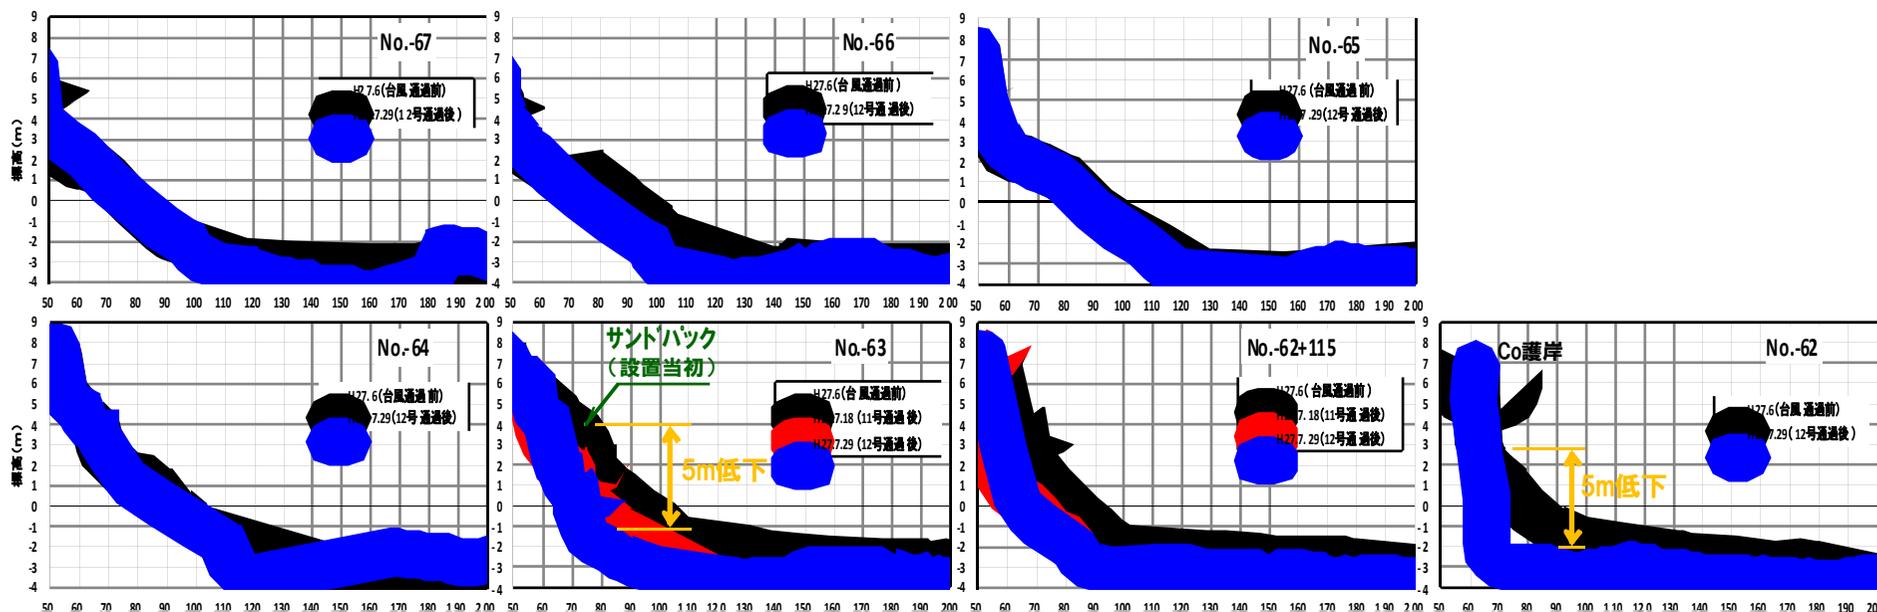
#### ⑥ 横断変化(砂丘頂部～汀線付近)

○台風前(H27.6)と比較して汀線付近は侵食もしくは変化なしである。サンドバック設置箇所(No.-63やCo護岸前面のNo.-62)では5m程度の低下が生じた。
