宮崎海岸侵食対策検討委員会 第13回技術分科会

I. これまでの検討状況と平成27年の外力・現地状況

国土交通省・宮崎県
平成27年10月2日

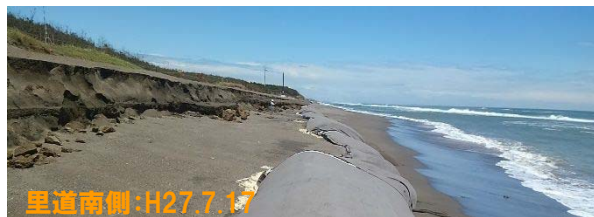
里道両側:H27.7.17

・露出したアスファルトマットが変状
・サンドバックが変状(一部破損)

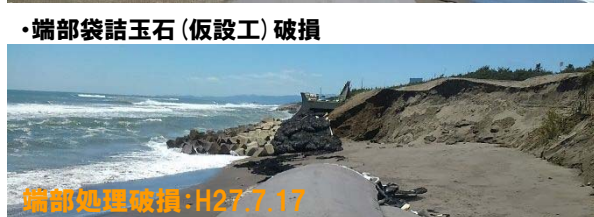
端部処理破損:H27.7.17

- ・埋設護岸により浜崖後退は阻止できたが、コンクリート護岸隣接部などの端部において、サンドバック・アスファルトマットに変状が見られた。
- ・仮設として設置した端部の袋詰玉石のうち、波が直接作用した箇所が破損。
- ・このことから、端部に設置した埋設護岸のステップアップのためのデータ収集・解析及び変状拡大防止・修復のために、技術分科会を招集し検討。

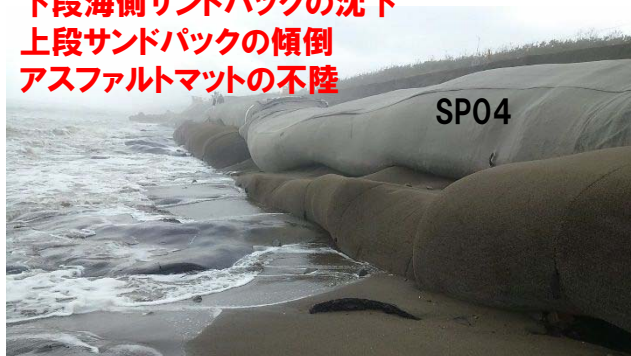
SP04より南側: H27.7.21撮影

下段海側サンドパックの沈下
上段サンドパックの傾倒
アスファルトマットの不陸

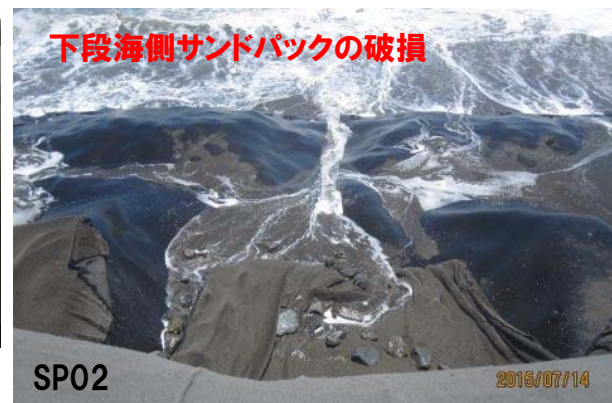
SP02より海側: H27.7.14撮影

下段海側サンドパックの破損

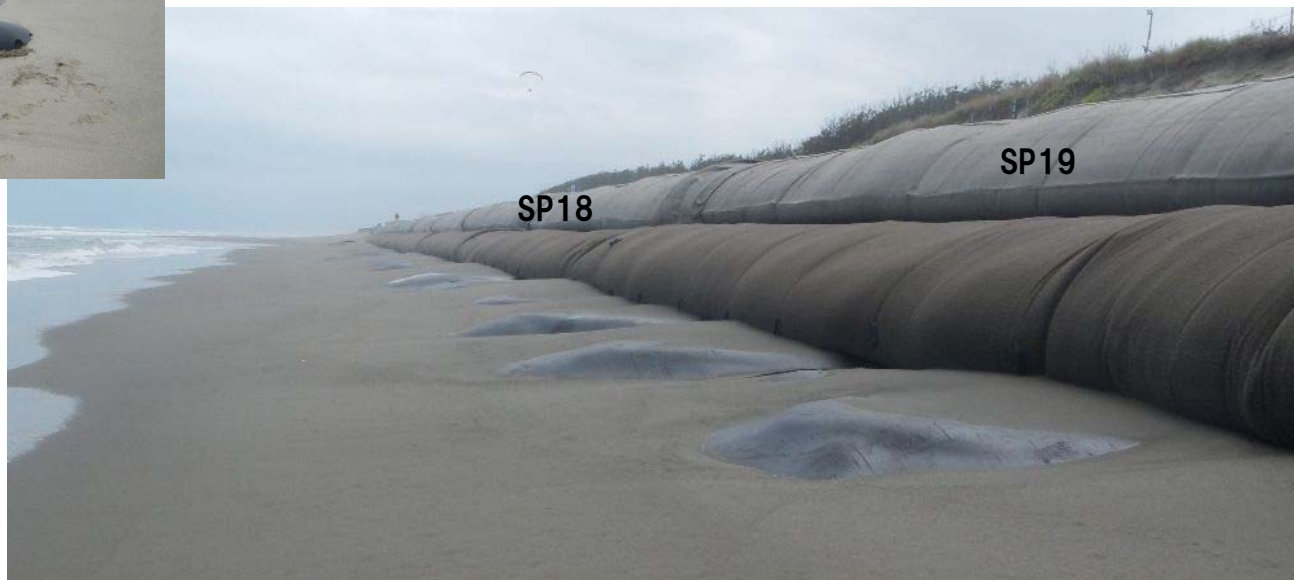
○台風11号通後は、サンドパックに異常は見られなかったが、SP13前面のアスファルトマットに異常な曲がり確認されるとともにSP10～20のアスファルト不陸が一部見られた。

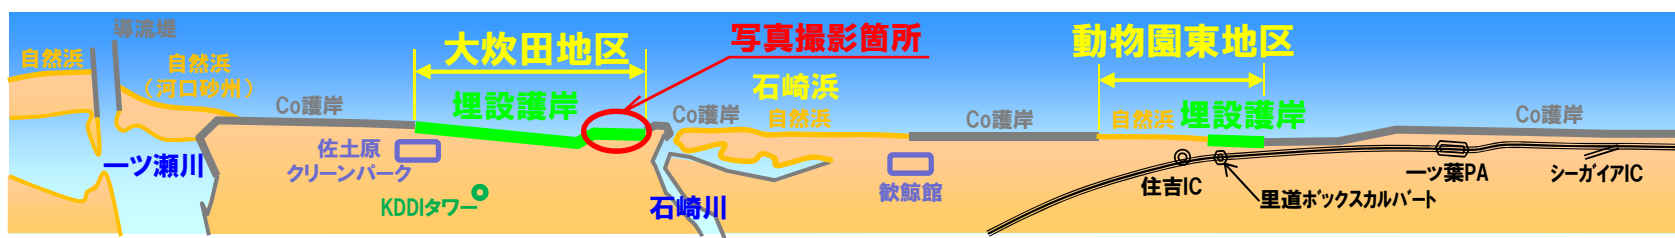
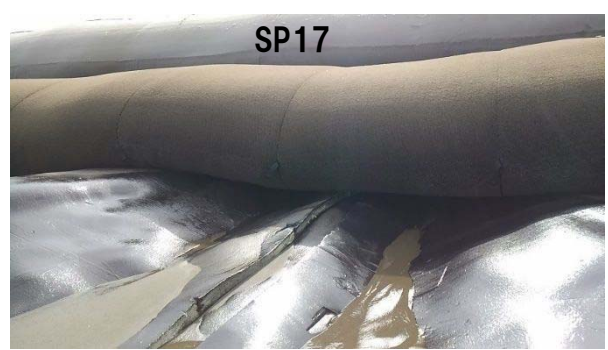
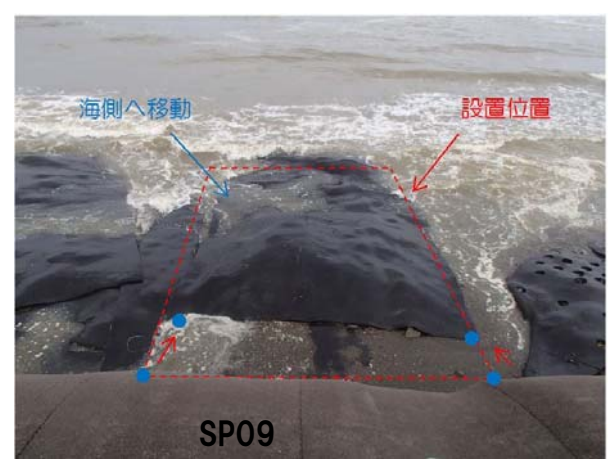
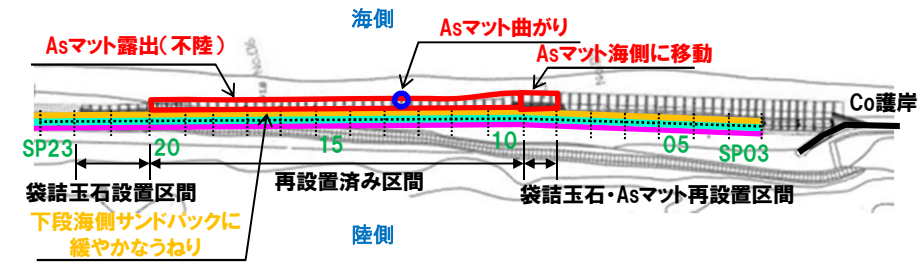
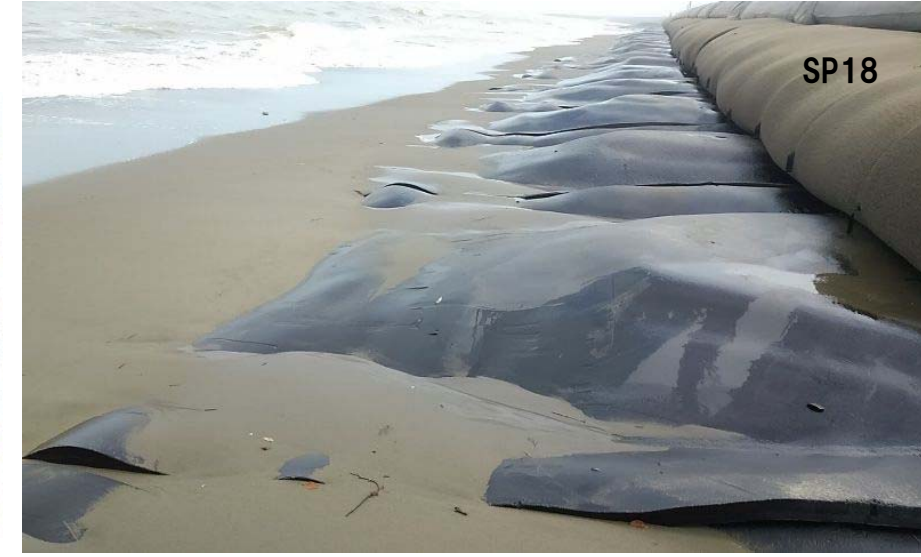
○台風11号通過後の7月21日では、南部の再設置済み箇所ではほぼ全域でアスファルトマットに不陸が生じている。また、SP09前面では袋詰玉石が破損し、アスファルトマットが海側に移動していた。

○アスファルトマットの不陸に伴い、下段海側サンドバックが緩やかにうねるような変形も生じていた。

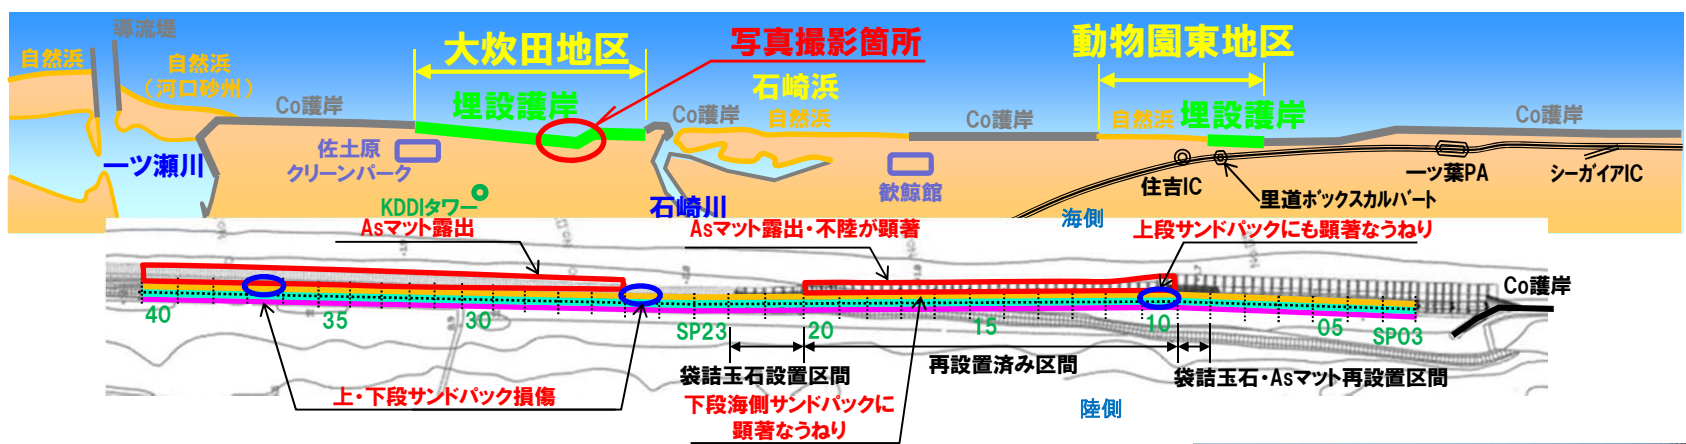
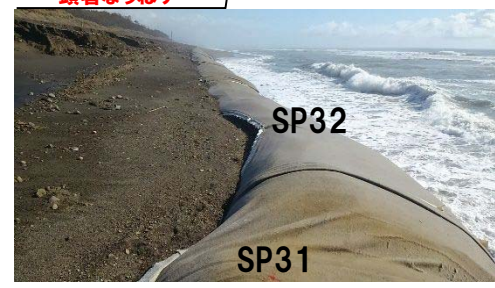
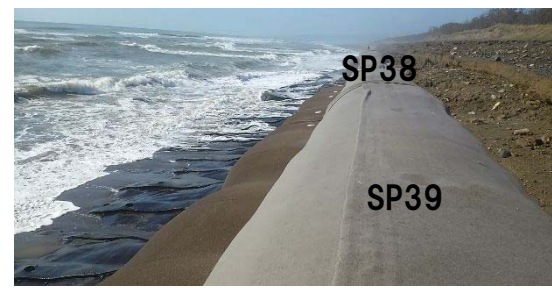
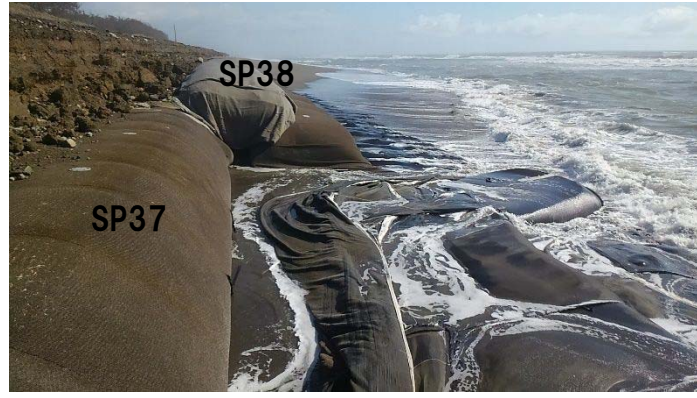
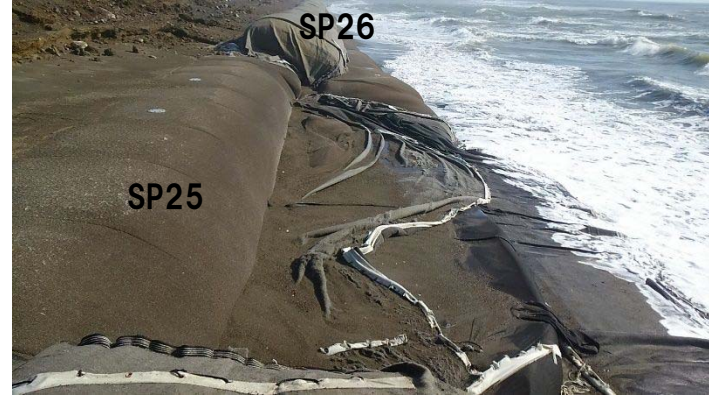
- 台風16号, 15号通過後の8月26日では、カスプの凹部がさらに北側に移動した。
- SP25, 37の下段海側サンドバックは破損した。また、上段サンドバックは海側に転落し、中詰め材が流出した。大きく沈下した。
- また、SP32では、上段サンドバックが海側に張り出していた。

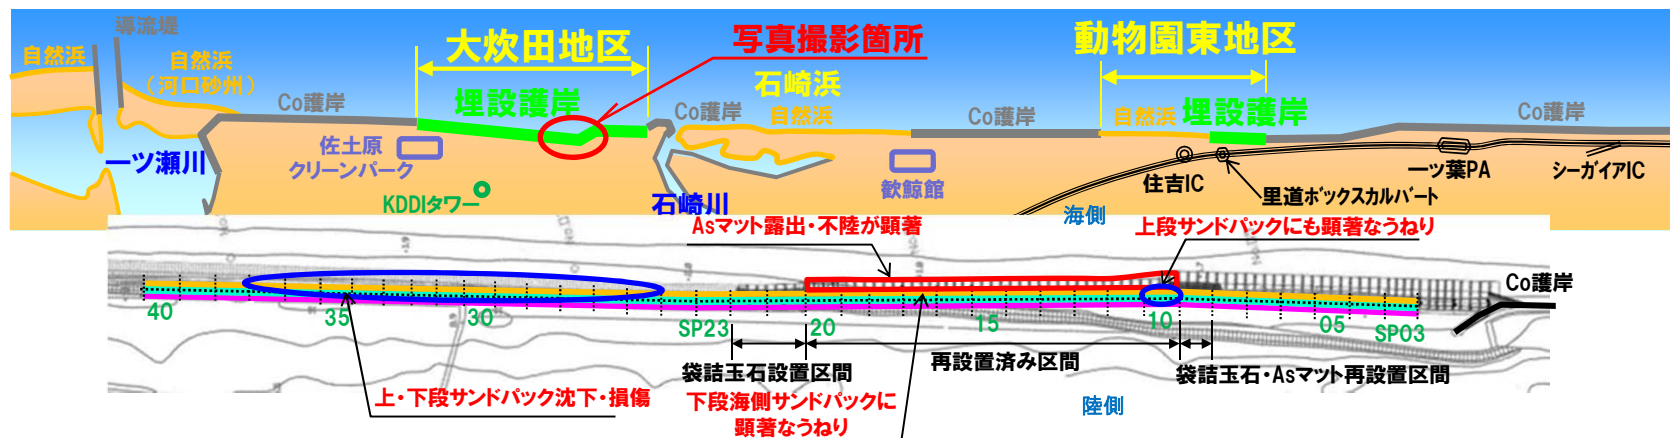
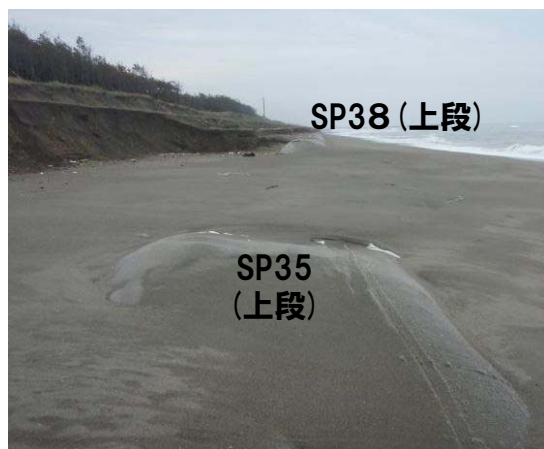
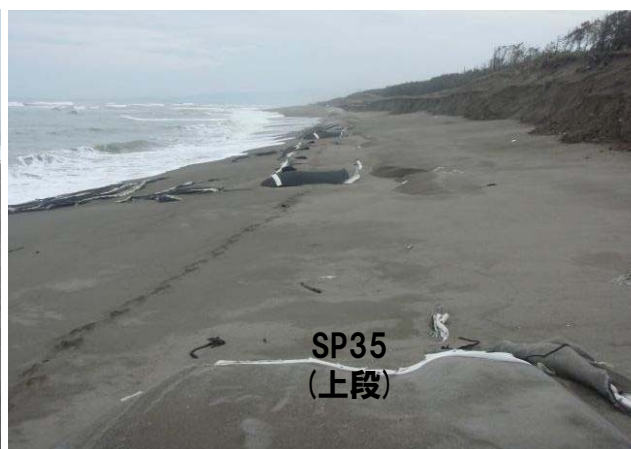
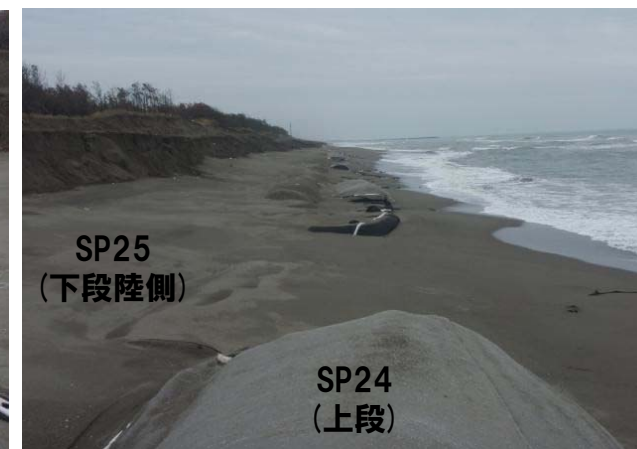
○8月26日時点よりも、全体的に砂浜が回復している。ただし、SP25～37については、サンドバックの沈下・損傷が進行している。

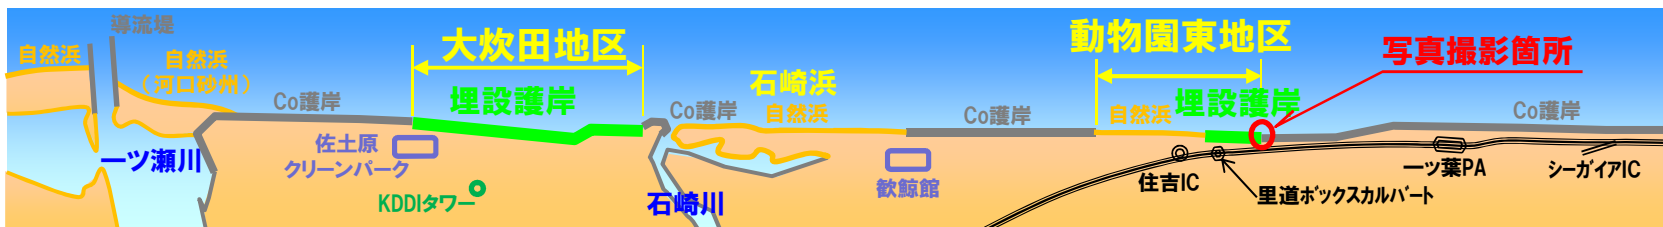
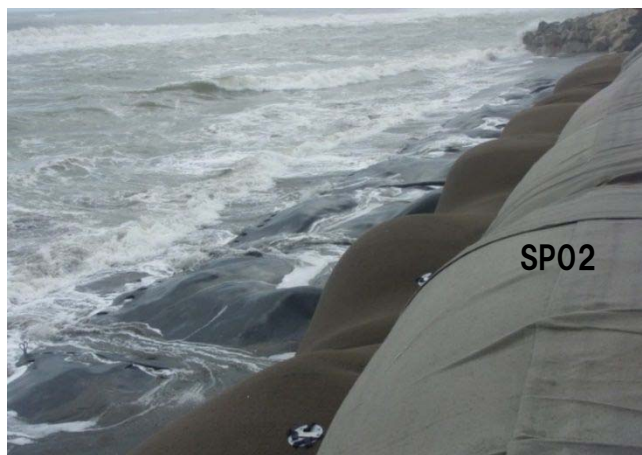
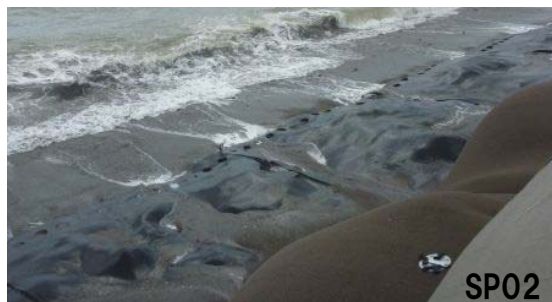
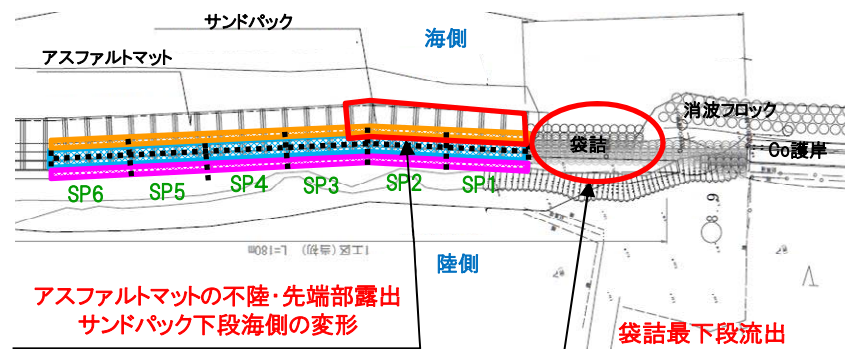
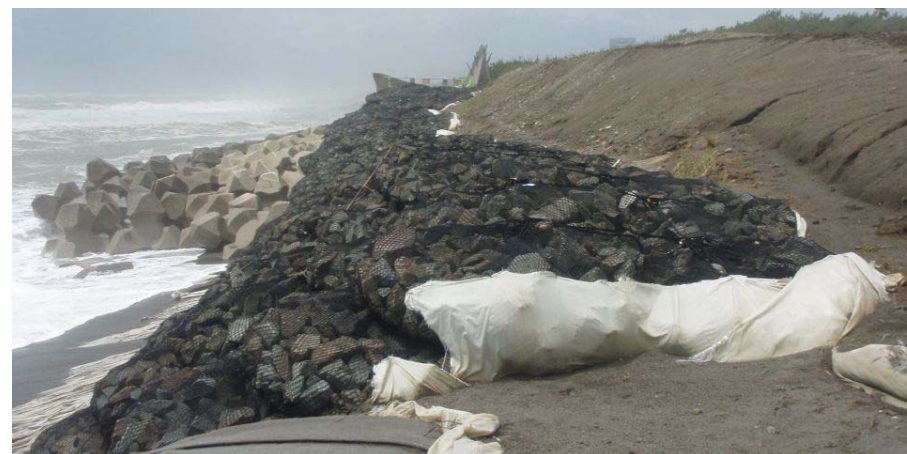
- 台風9号通過後では、南部のアスファルトマット(SP01～02程度)の不陸及び下段海側サンドパックのうねりが確認された。
- 南端の袋詰玉石も最下段が破損・流出した。

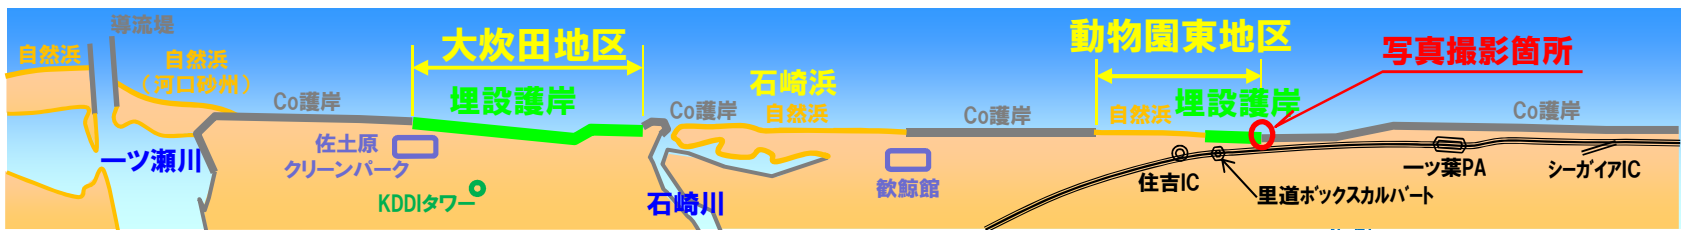
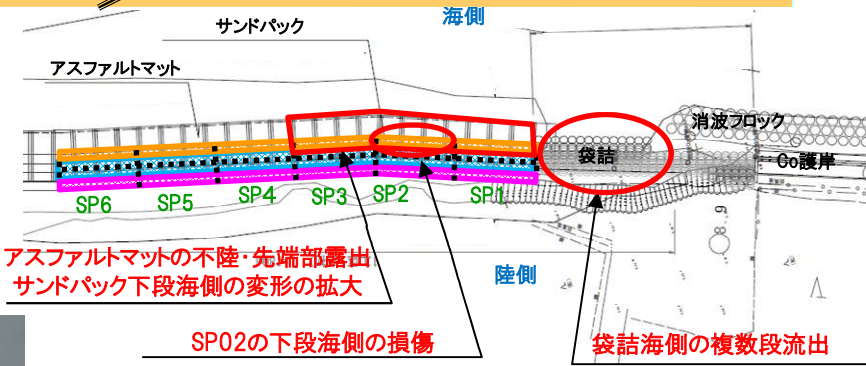
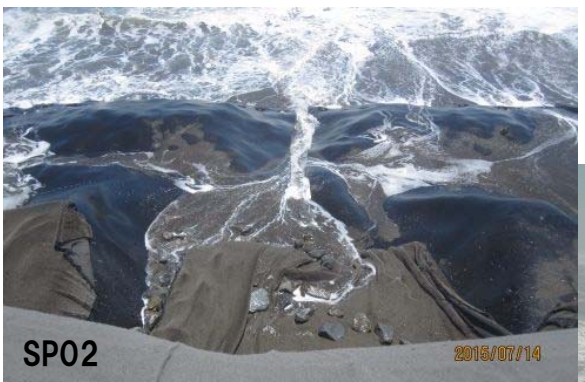
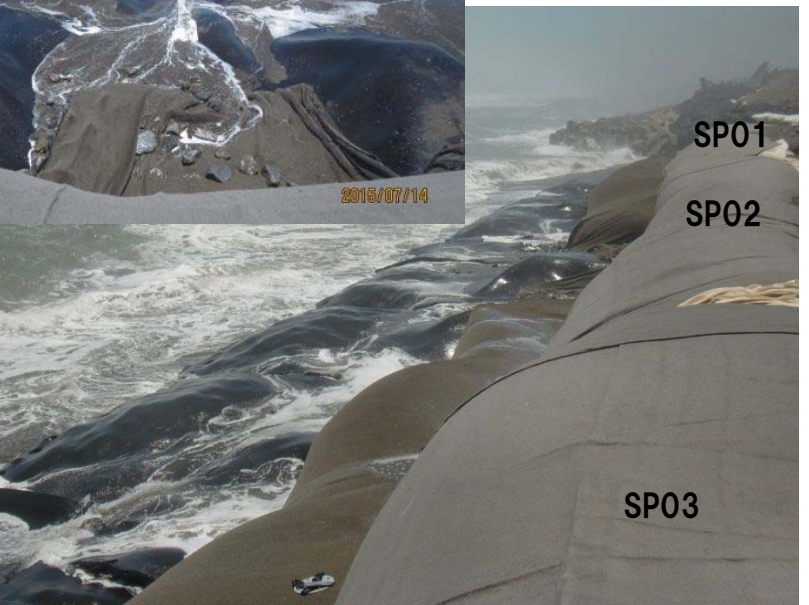
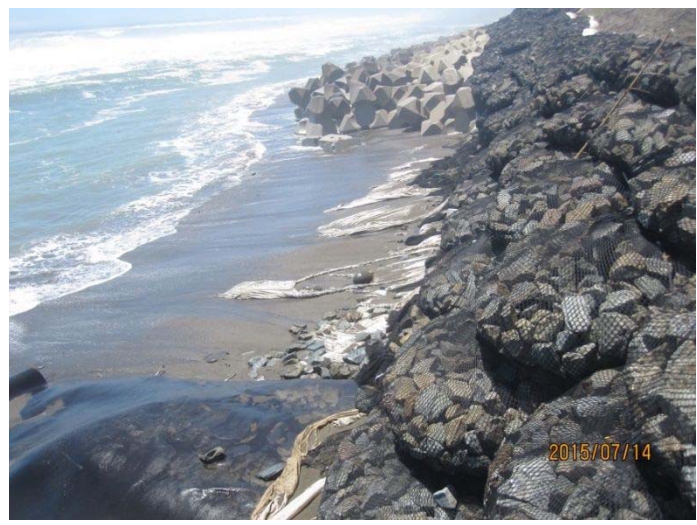
○北部のアスファルトマットの不陸・先端露出範囲が拡大するとともに、SP02の下段海側サンドバックが損傷し、中詰めの砂が流出した。

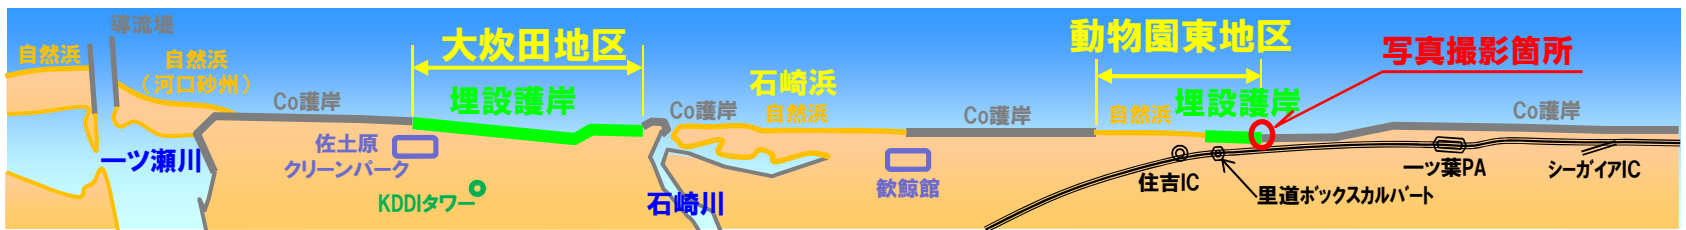
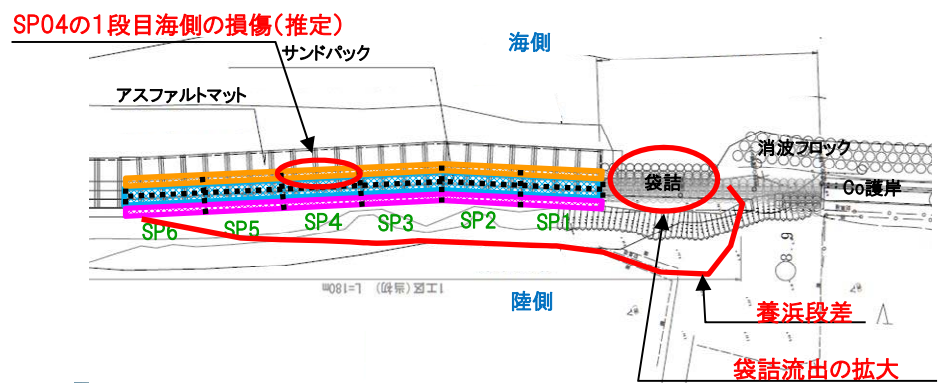
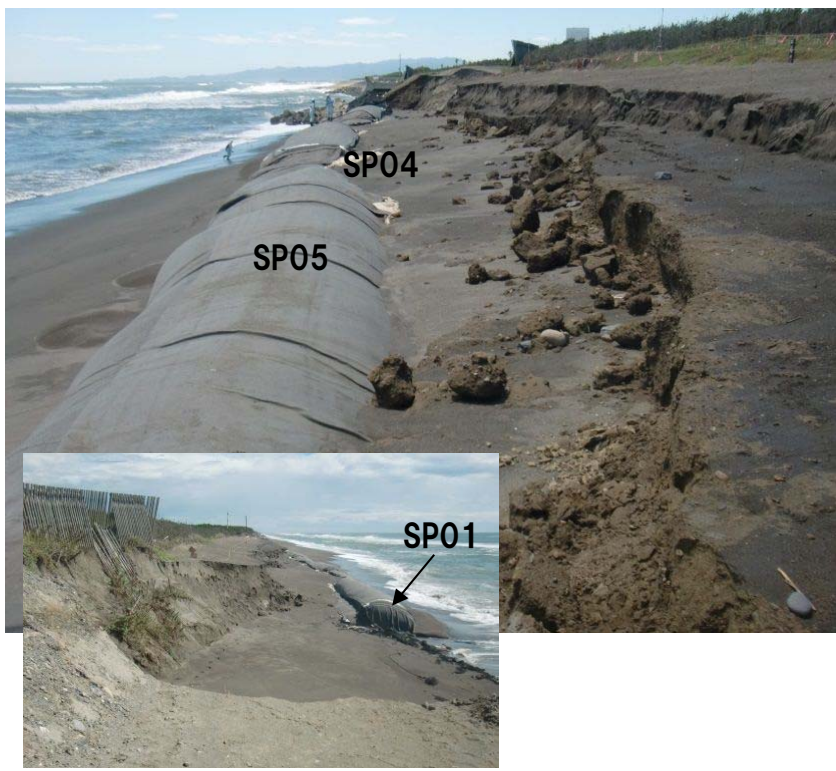
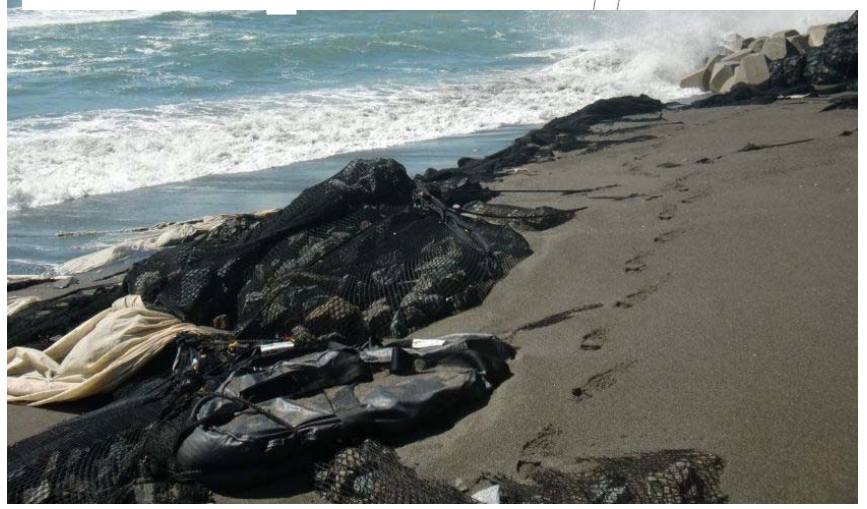
○台風11号の通過後では袋詰玉石はほぼ全壊した。
また、SP04の下段海側の損傷が推定された。

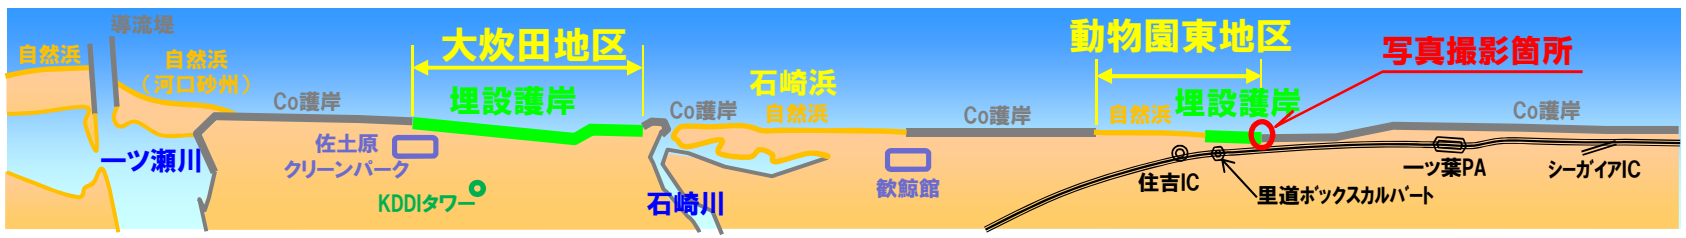
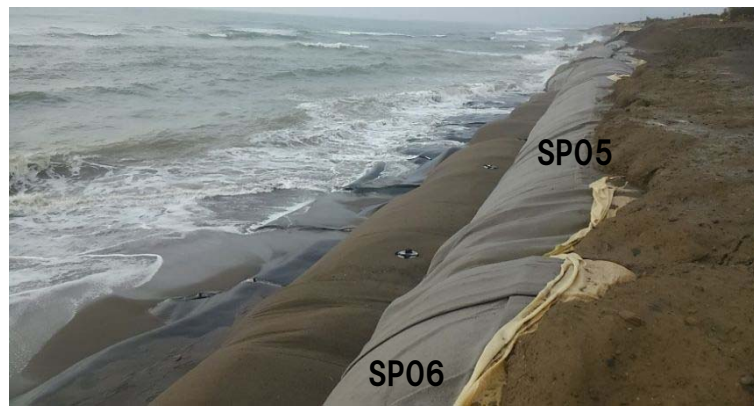
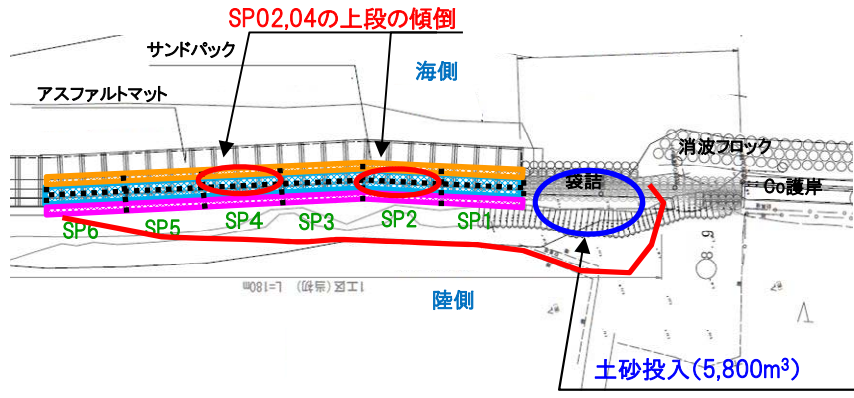
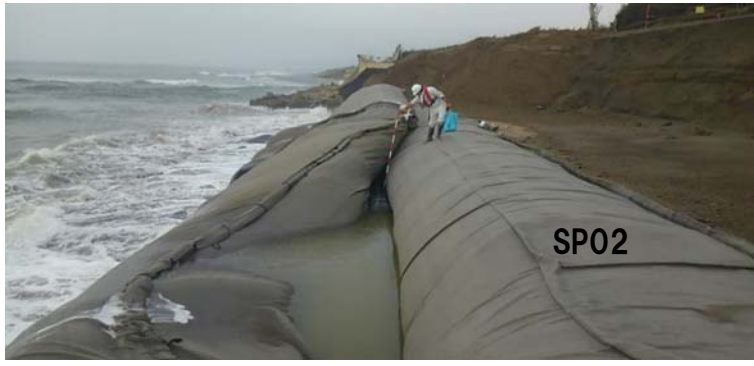
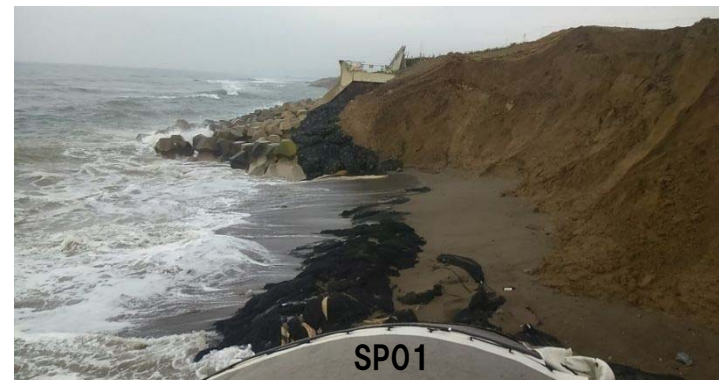
○サンドバックSP02,04の上段が大きく海側に傾いた。また、アスファルトマットの露出範囲も北側にやや広がった。ただし、南端に土砂投入を実施したこともあり、大きく損傷が進行しなかった。

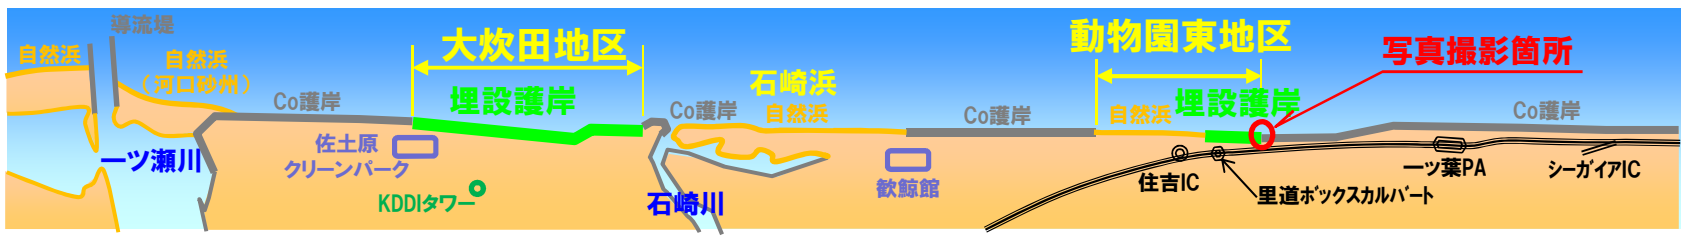
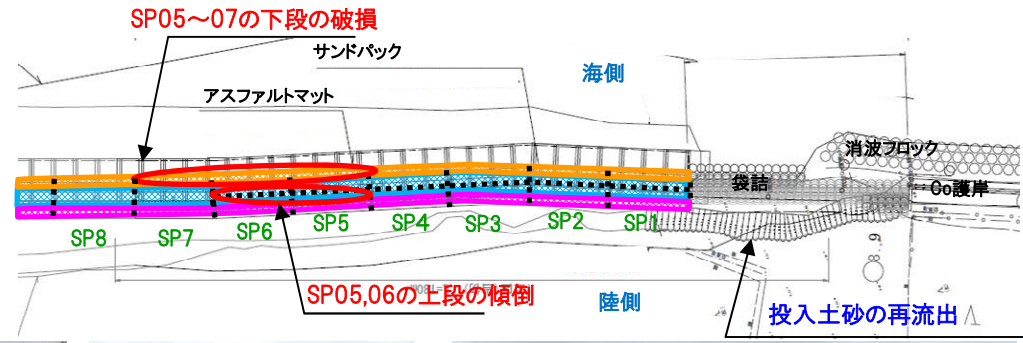
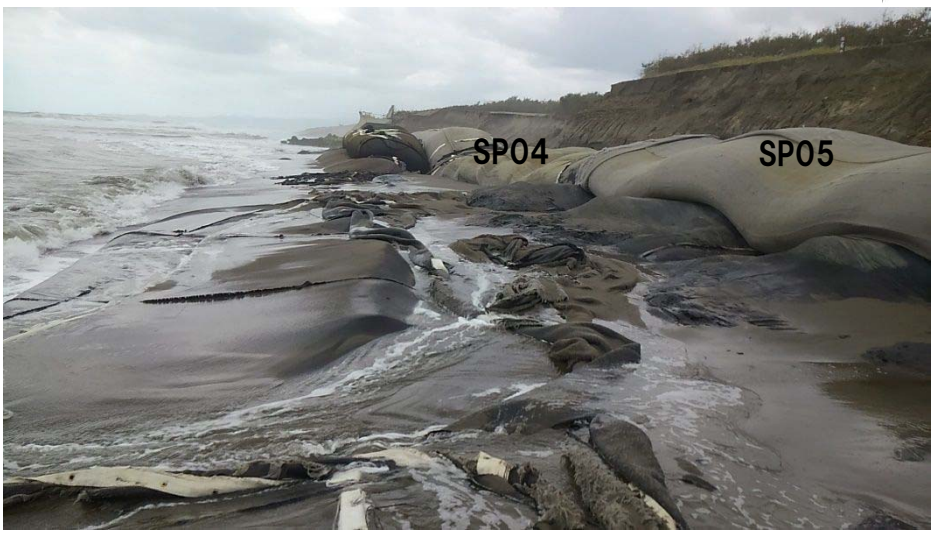
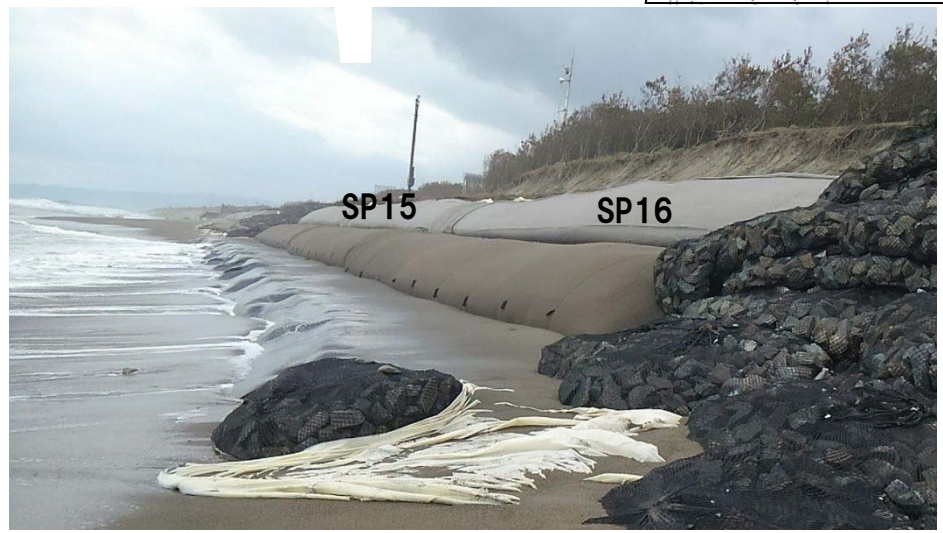
- SP05~07の下段サンドパックが破損・沈下し、SP05,06の上段サンドパックも傾倒した。
- また、里道北側のアスファルトマット前面の侵食も生じていた。

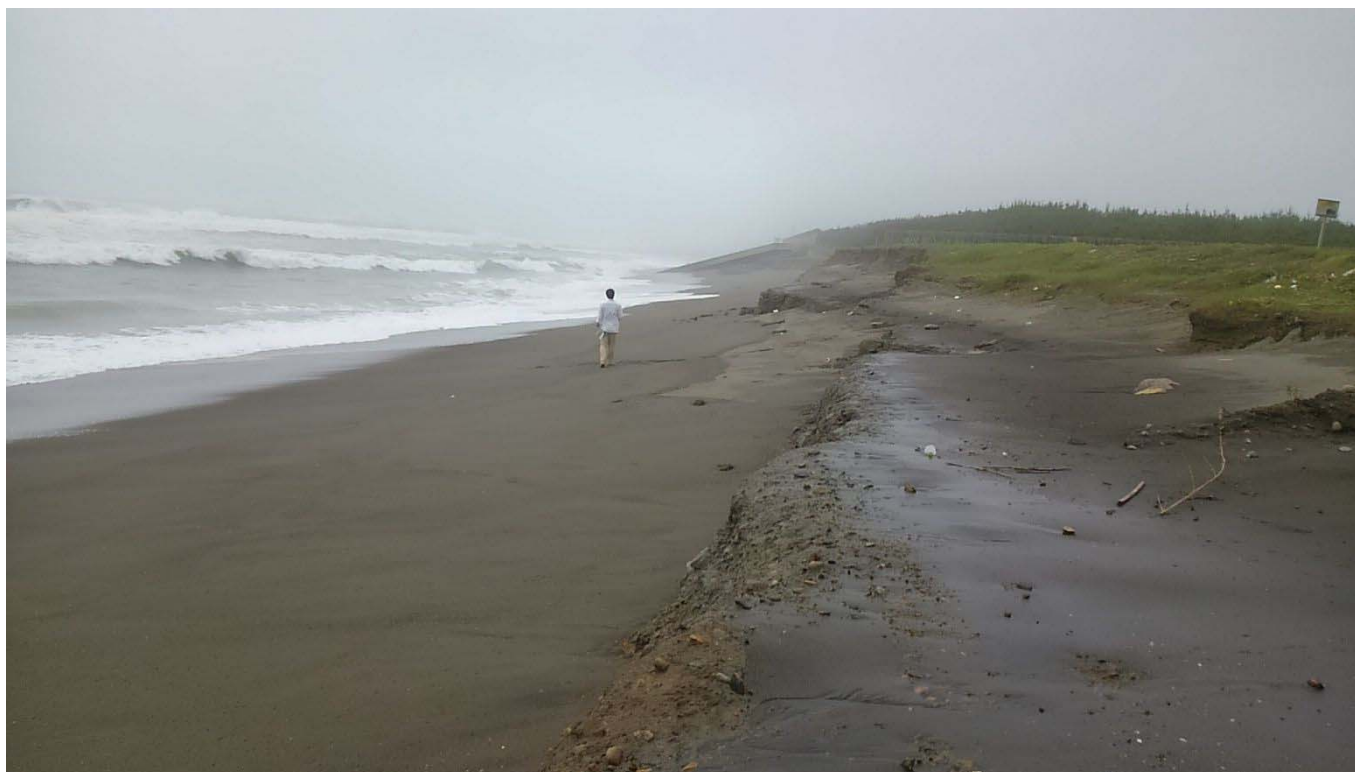
○養浜の侵食はややみられるが、浜崖の大きな後退等は生じていなかった。

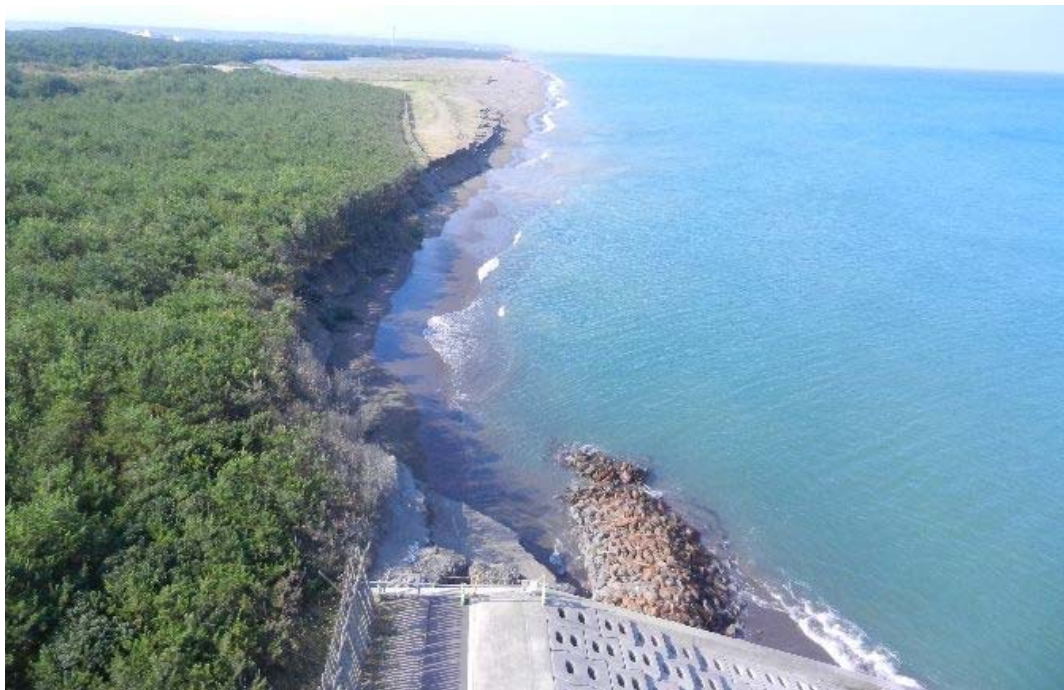
○コンクリート護岸の北側が大きく侵食し、浜崖が大きく後退した。
