## 宮崎海岸侵食対策検討委員会 第4回効果検証分科会

## 埋設護岸の現状

(第12回技術分科会(平成27年8月6日)資料抜粋)

国土交通省・宮崎県  
平成27年8月28日

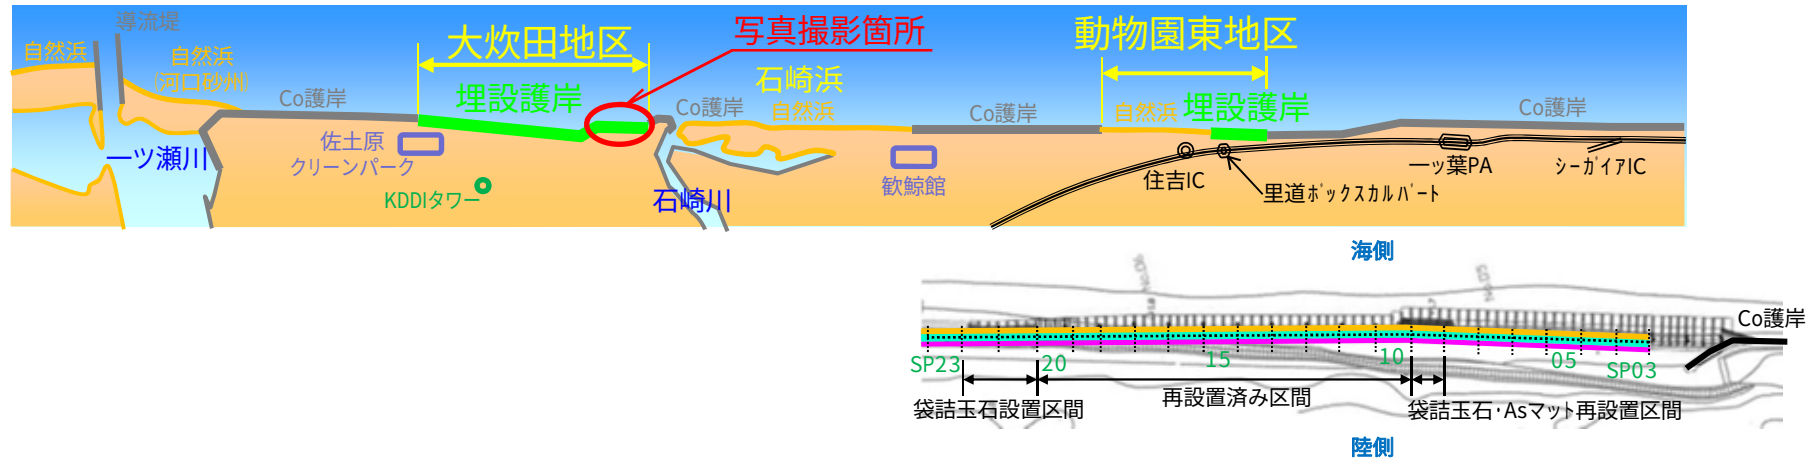
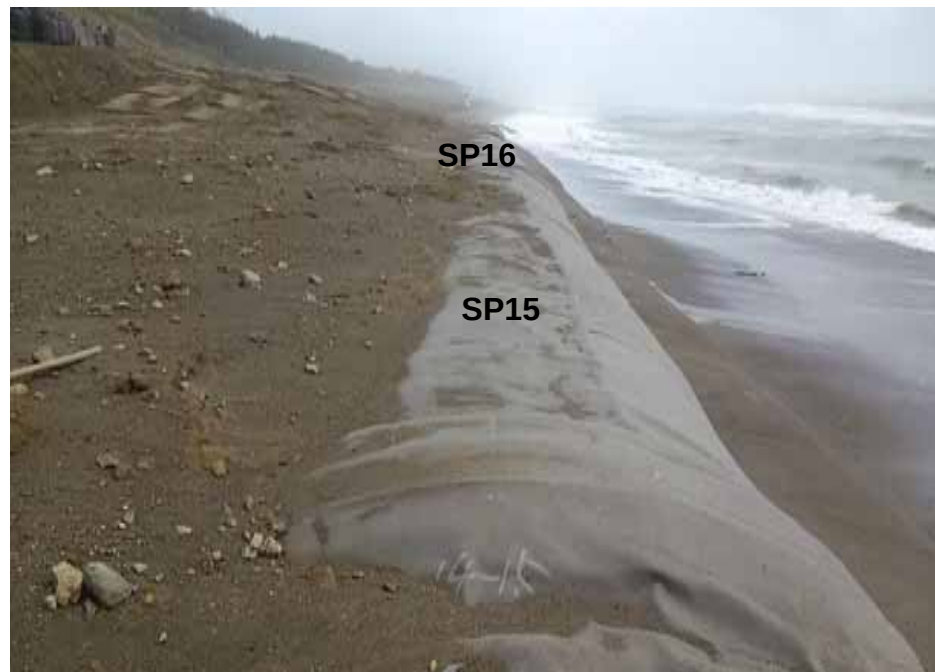
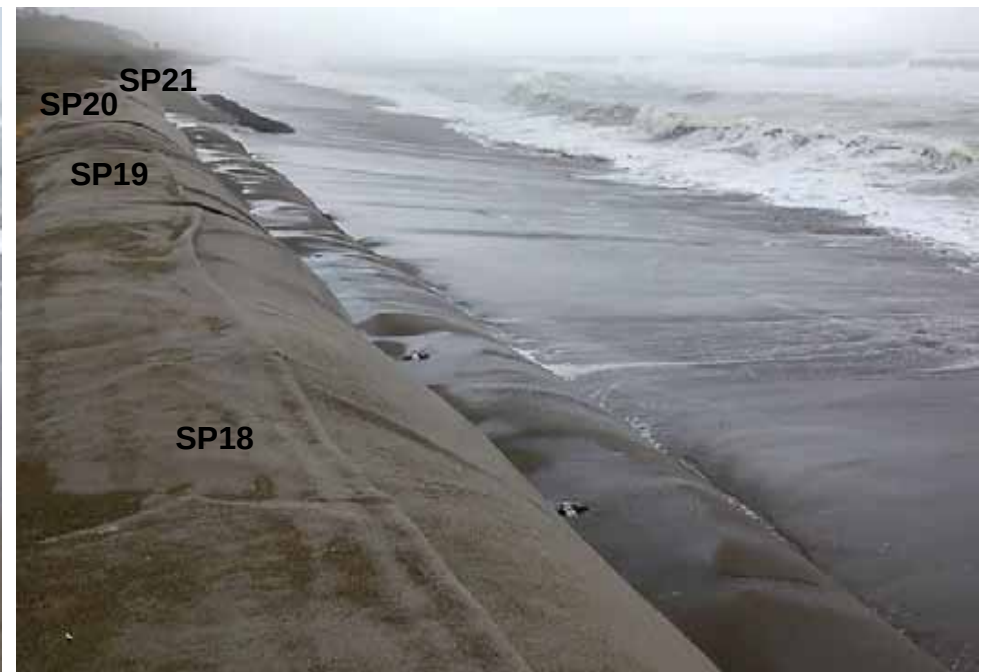
## 2) 大炊田地区の現地状況 台風9号通過前 (H27.7.10 (金))

○台風9号通過前は、サンドバックは露出していたが、健全な状態であった。

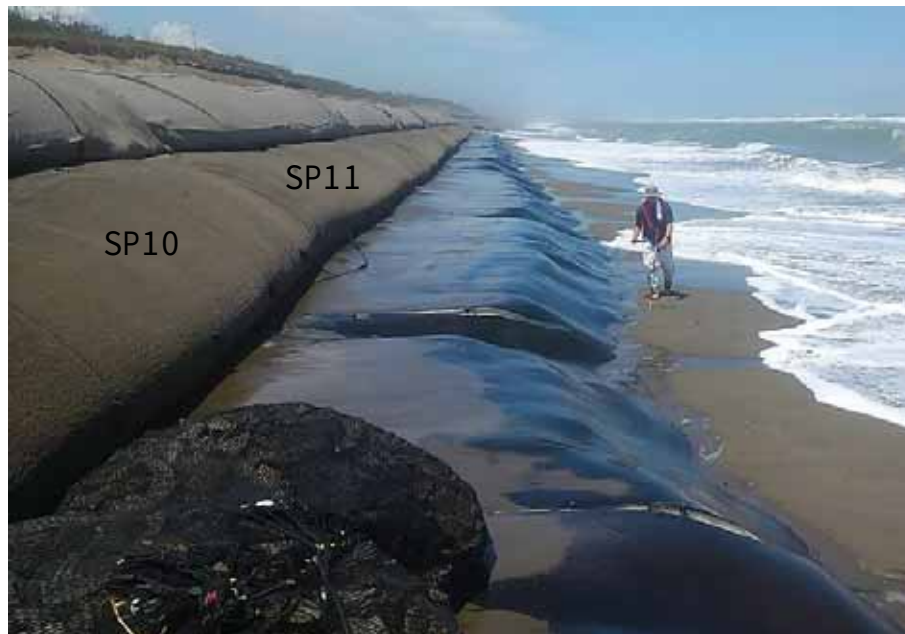
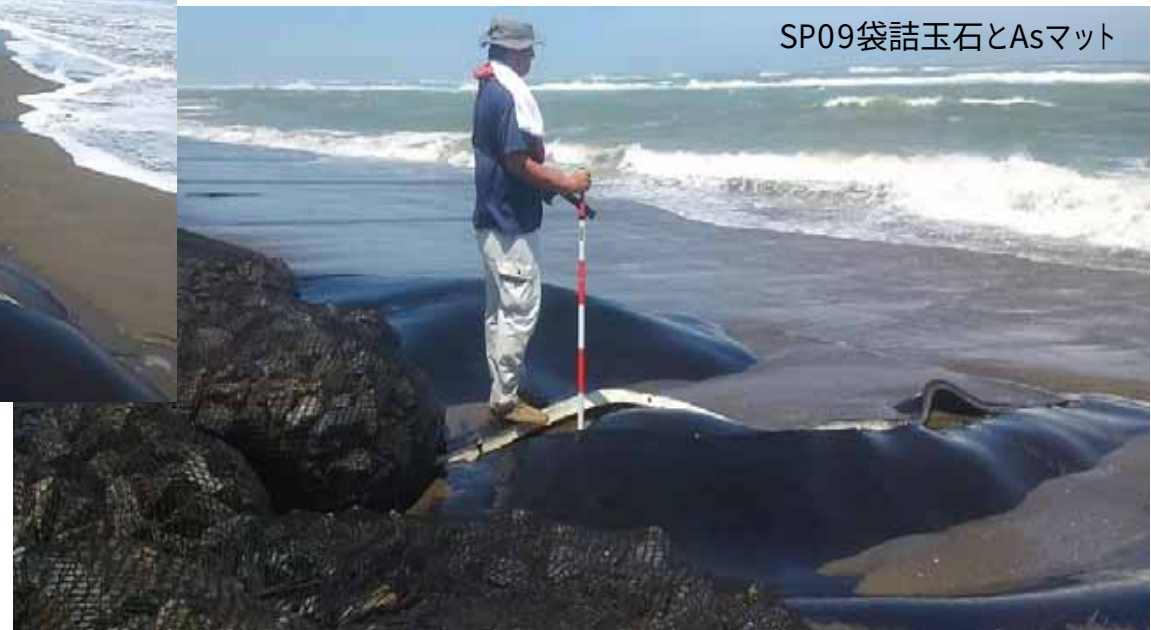
## 2) 大炊田地区の現地状況 台風9号通過後 (H27.7.15 (水))

- 台風9号通過後は、南部の再設置済み箇所 (SP09～20) でアスファルトマットが露出していた。また、SP09前面ではアスファルトマットの不陸が生じていた。

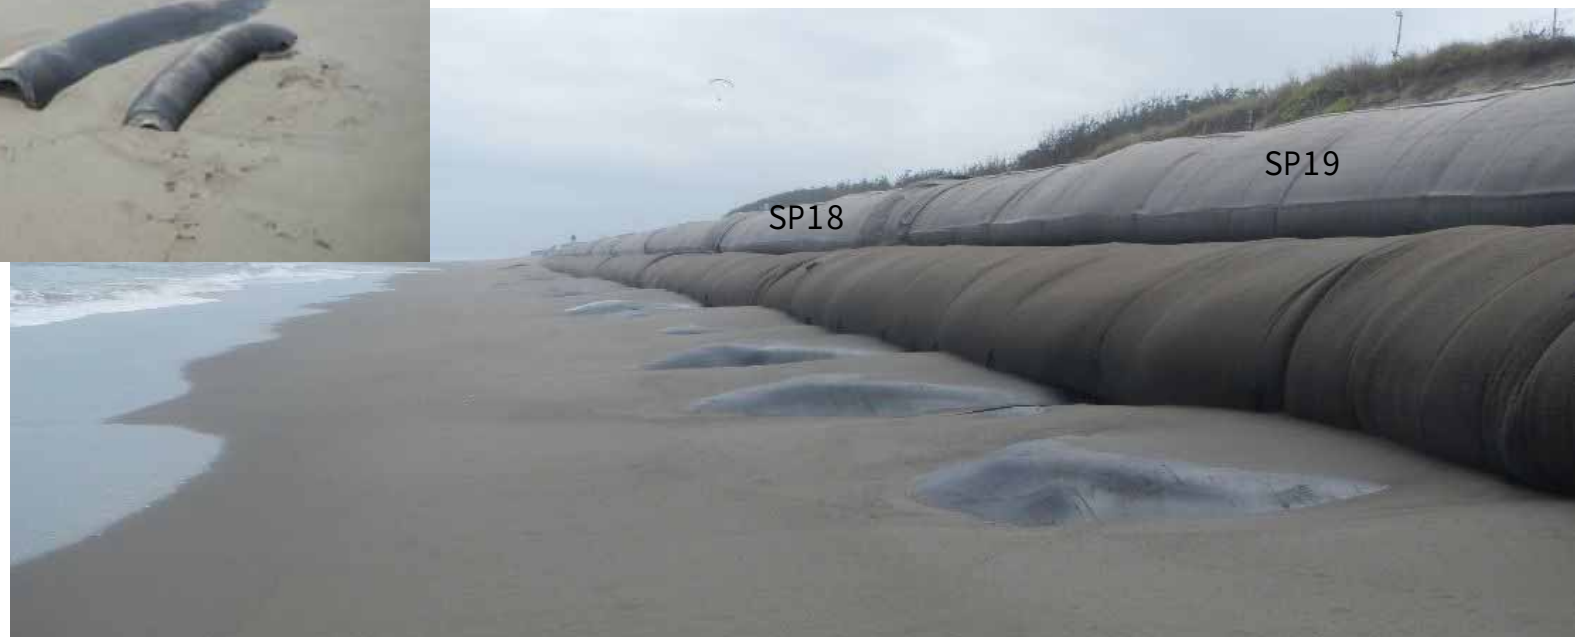
## 2) 大炊田地区の現地状況 台風11号通過後 (H27.7.18 (土))

- 台風11号通後は、サンドバックに異常は見られなかったが、SP13前面のアスファルトマットに異常な曲がり確認されるとともにSP10～20のアスファルト不陸が一部見られた。

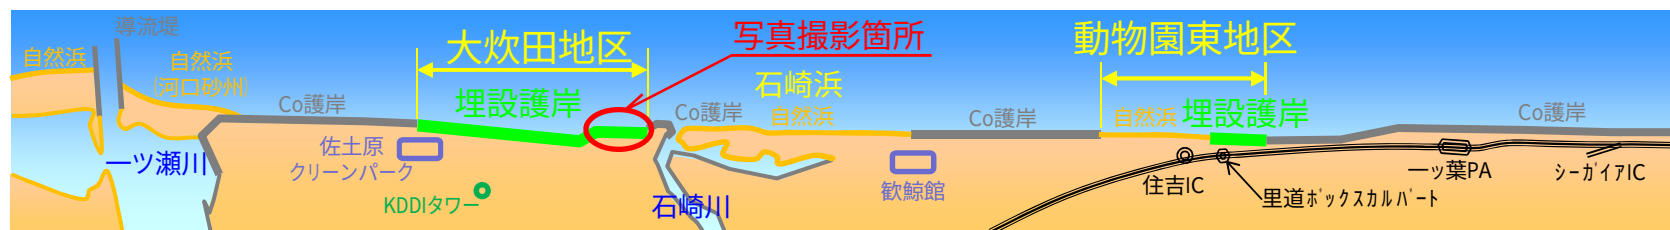
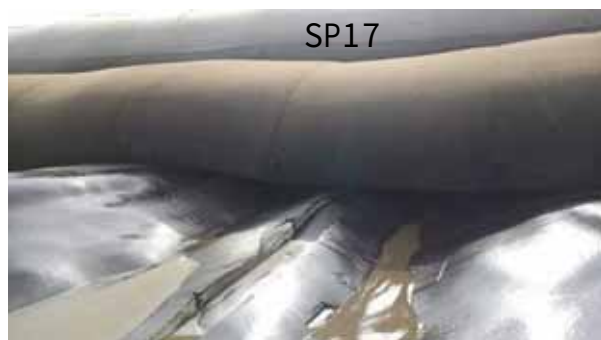
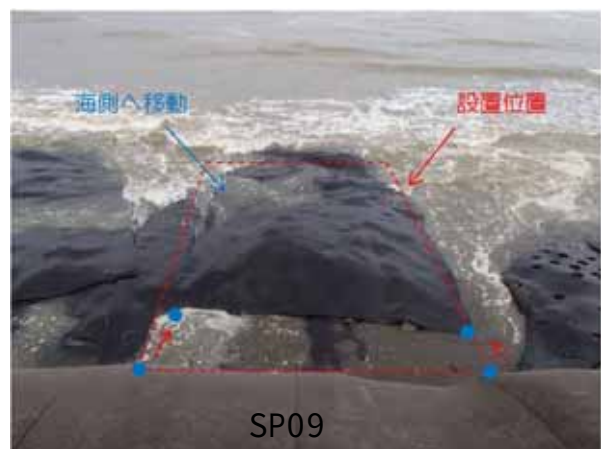
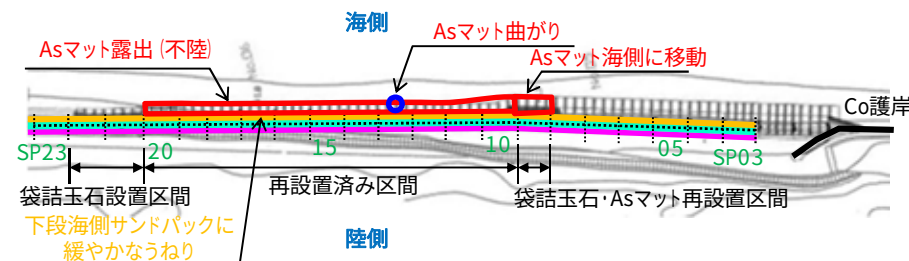
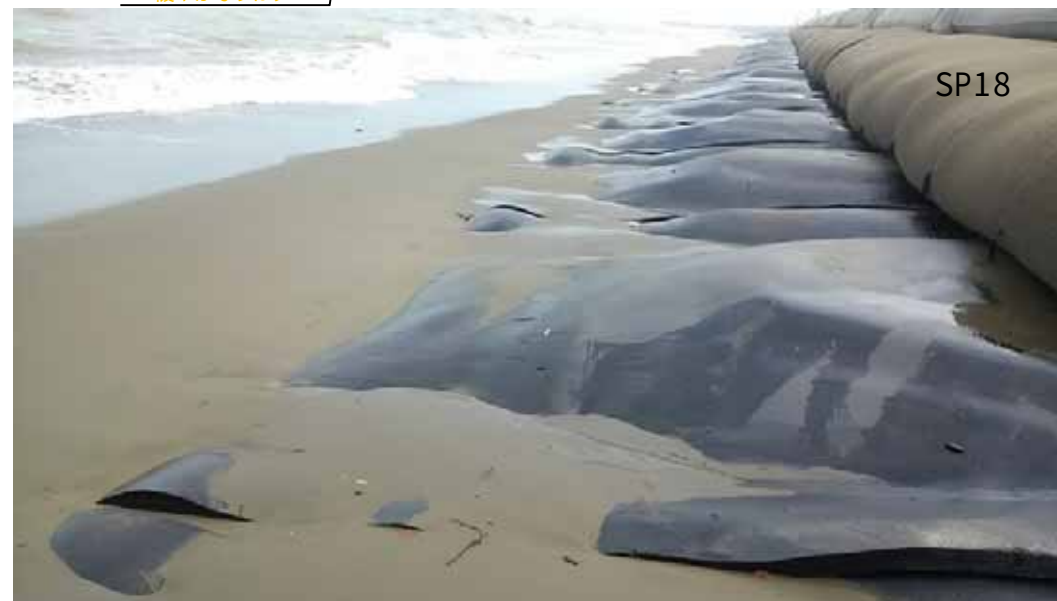
## 2) 大炊田地区の現地状況 台風11号通過後 (H27.7.21 (火))

- 台風11号通過後の7月21日では、南部の再設置済み箇所ではほぼ全域でアスファルトマットに不陸が生じている。また、SP09前面では袋詰玉石が破損し、アスファルトマットが海側に移動していた。
- アスファルトマットの不陸に伴い、下段海側サンドバックが緩やかにうねるような変形も生じていた。

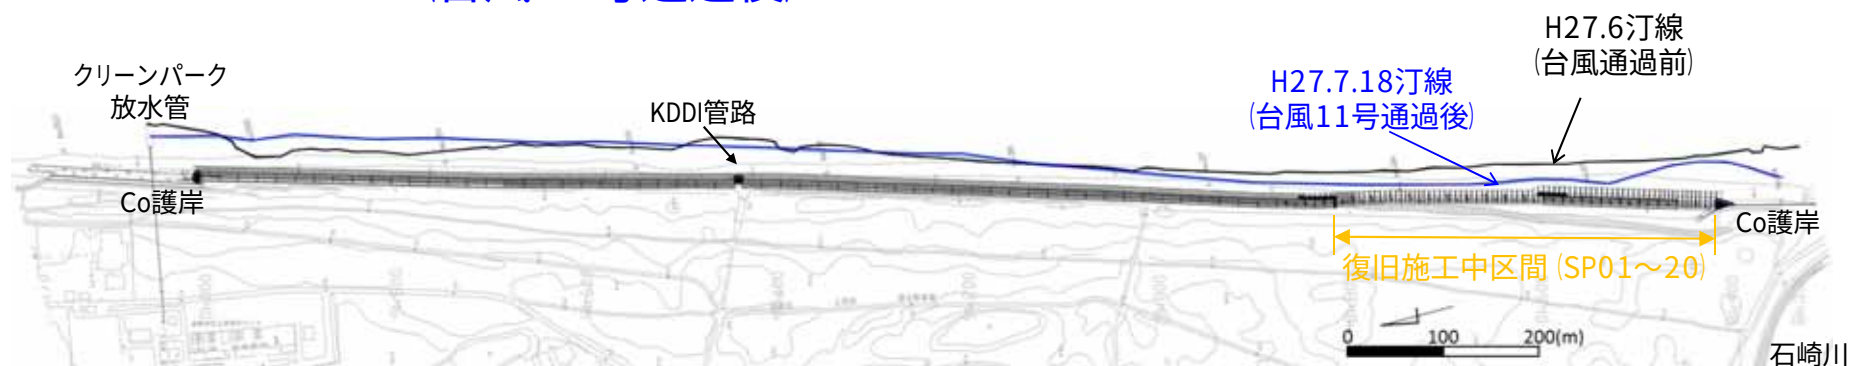
### ③ 汀線変化

- 石崎川河口近くが凸型、その北側(図面左側)が凹型となっていること、北側で緩やかに前進していることが特徴である。

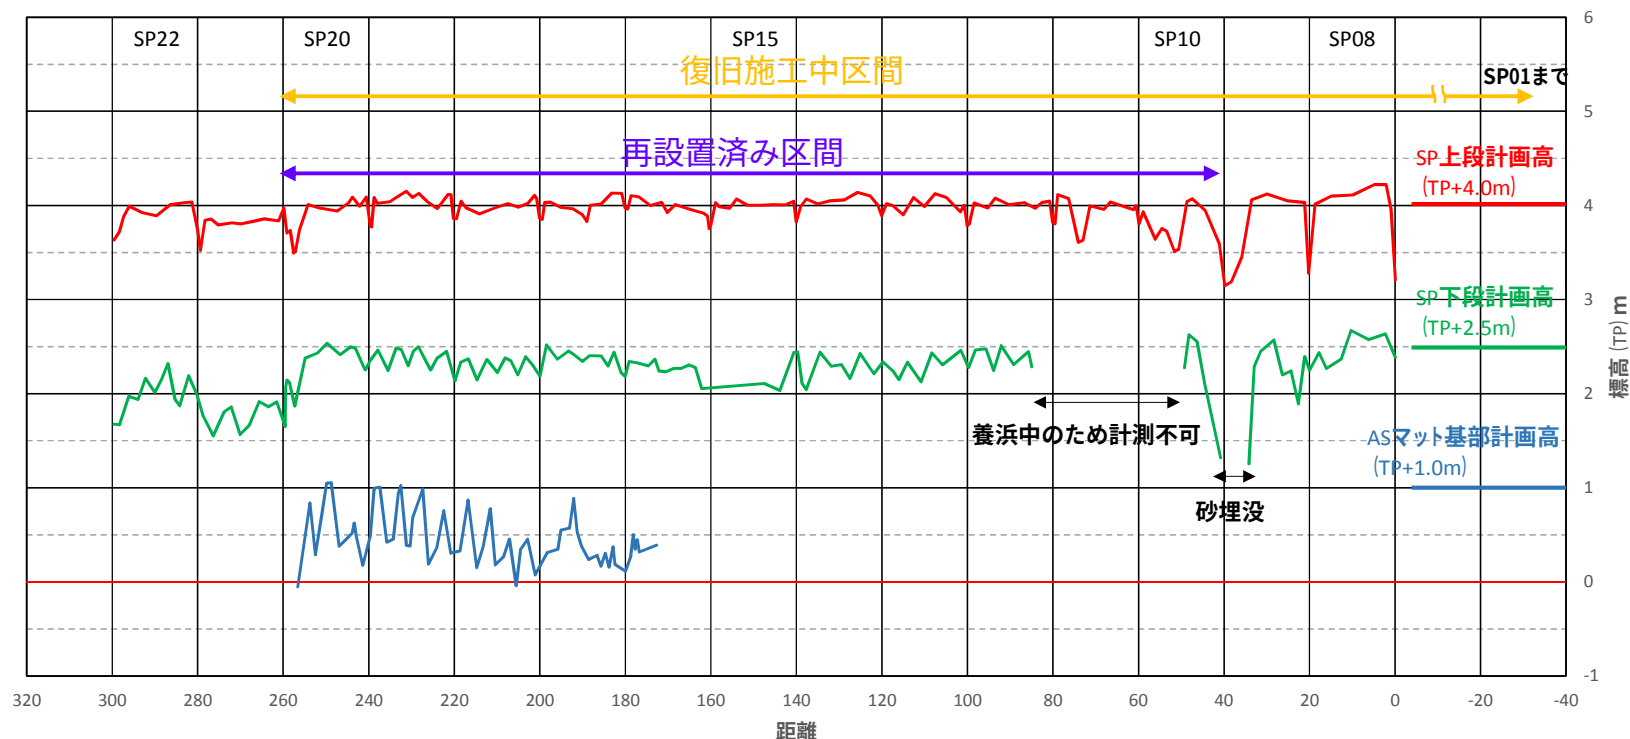
### ④ サンドバック・アスファルトマットの縦断変化

- 復旧実施済み区間 (SP10～20) では、上・下段サンドバックは概ね計画高を維持しているが、SP10端部はやや沈下が見られる。
- アスファルトマットは堆砂により一部しか確認できていないが、不陸が大きく生じていることがわかる。

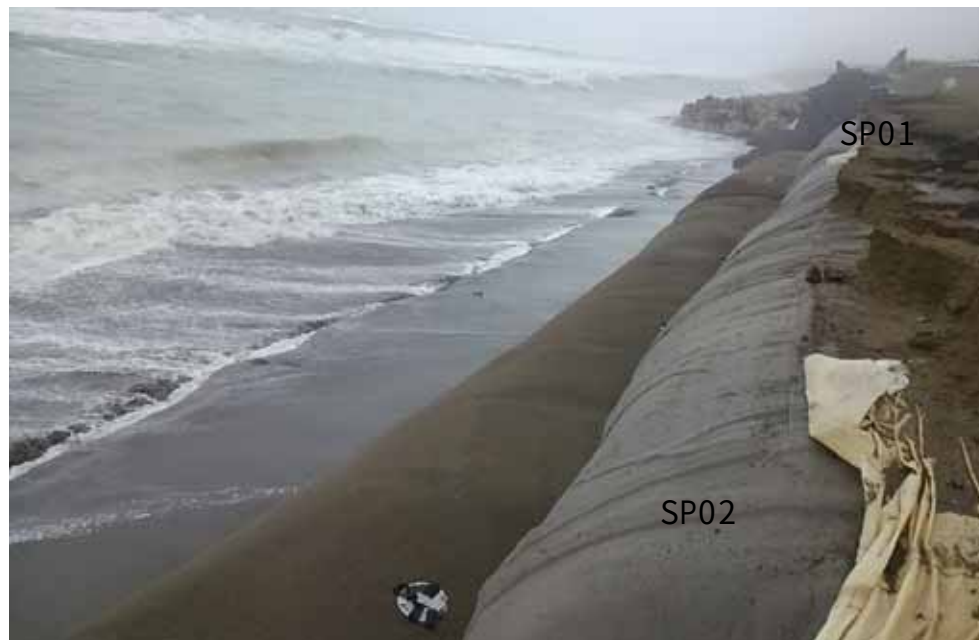
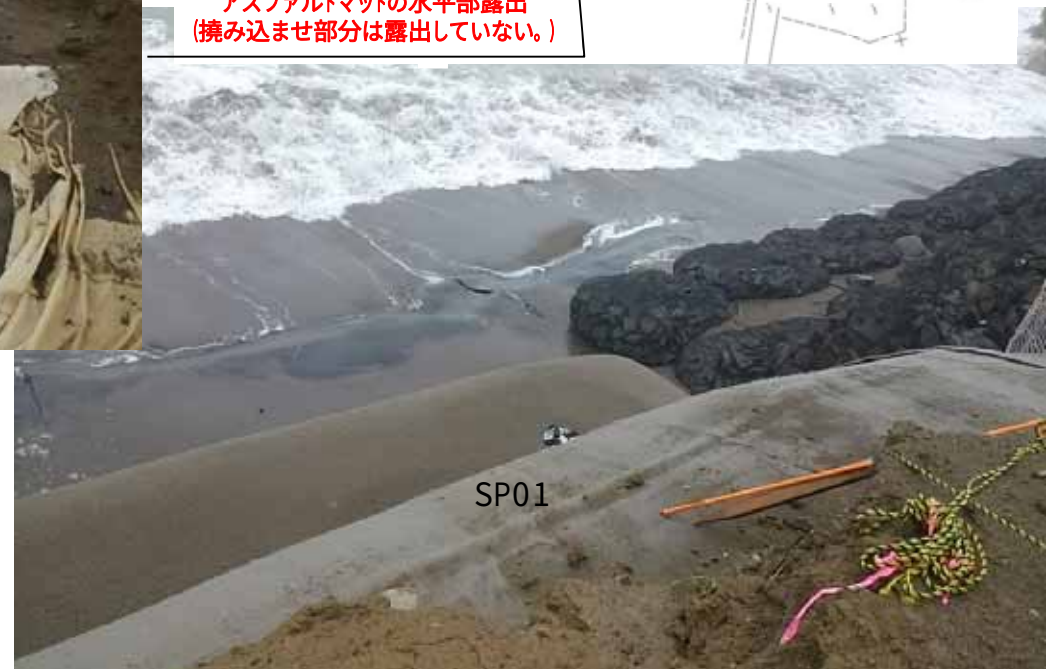
### 3) 動物園東地区の現地状況 台風9号通過後 (H27.7.11 (土)) - 27 -

- 平成27年の台風9号通過時では、北部のサンドバック(SP01～05程度)が上下段ともに露出し、前面のアスファルトマットも露出していた。
- ただし、サンドバック、アスファルトマットともに変状は見られなかった。

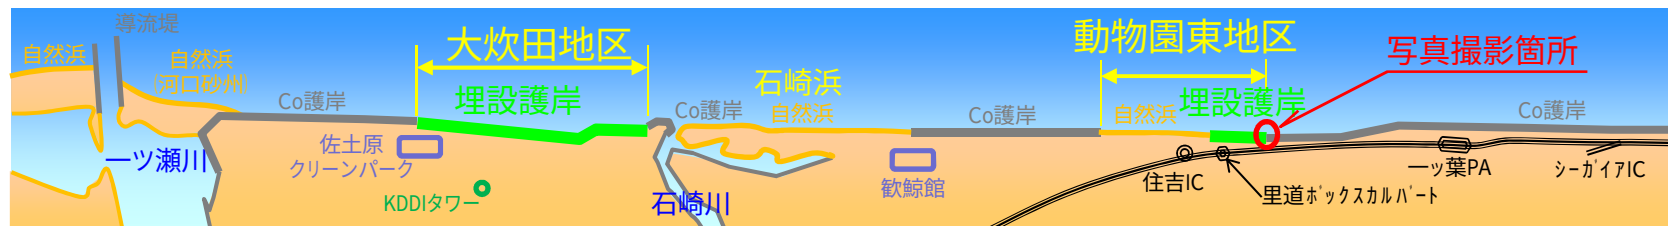
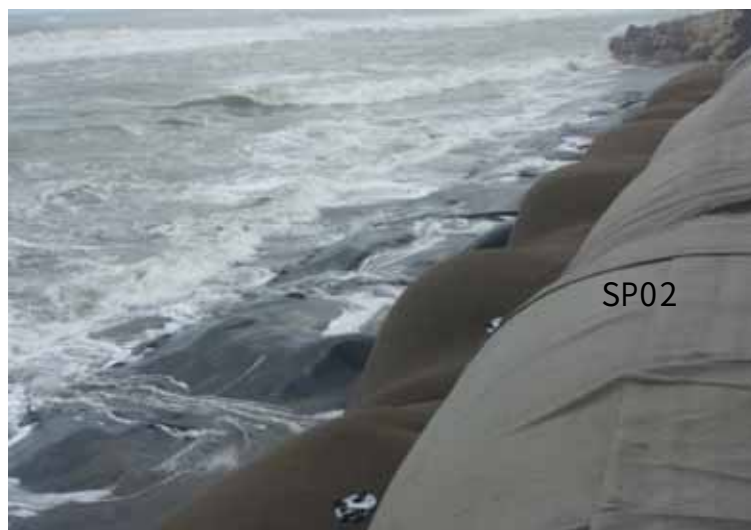
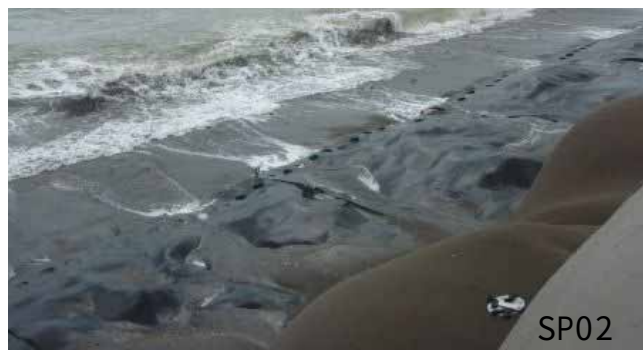
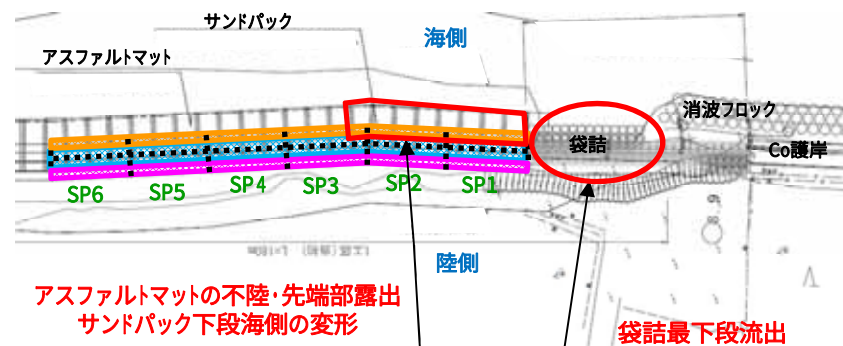
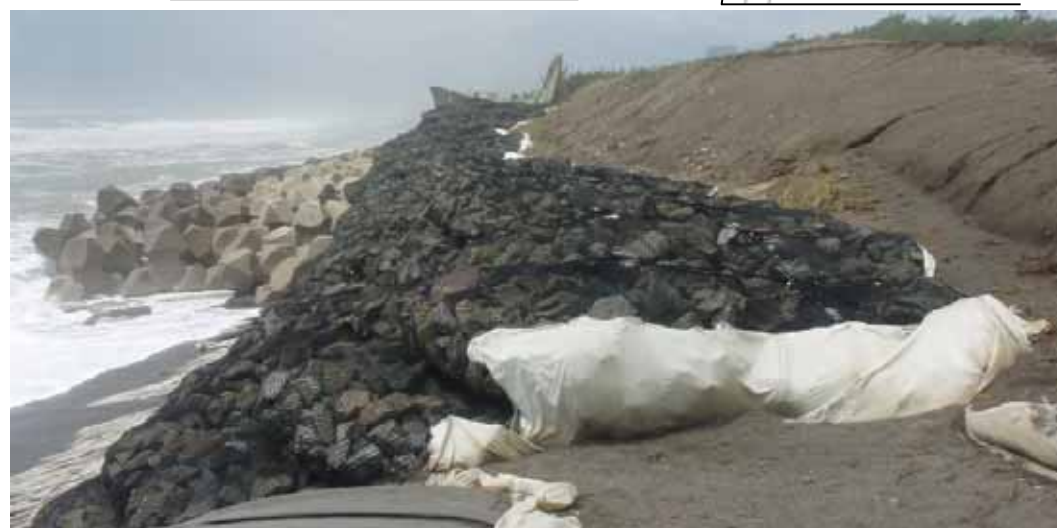
### 3) 動物園東地区の現地状況 台風9号通過後 ( H27.7.13 (月) ) - 28 -

- 台風9号通過後では、南部のアスファルトマット(SP01～02程度)の不陸および下段海側サンドバックのうねりが確認された。
- 南端の袋詰玉石も最下段が破損・流出した。

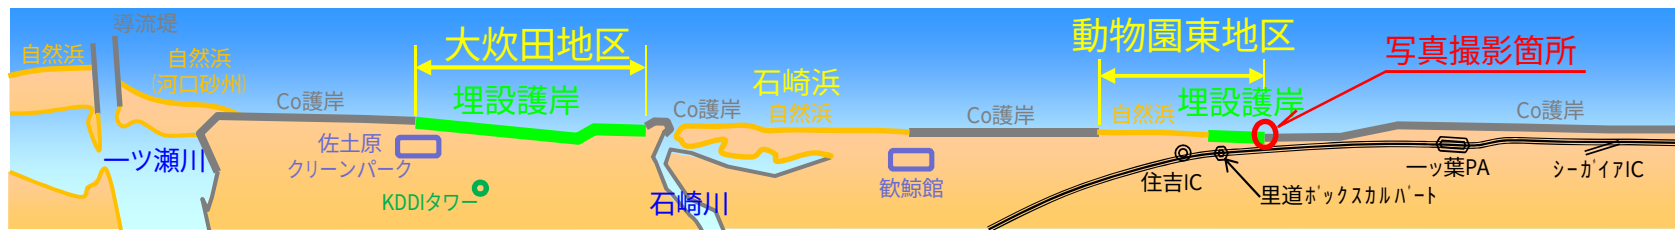
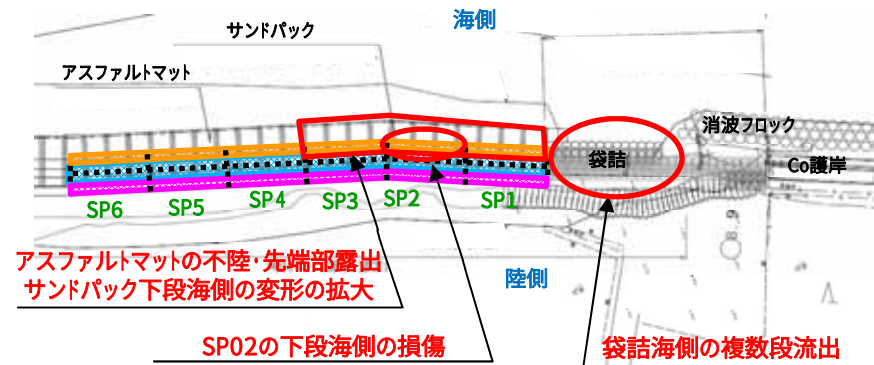
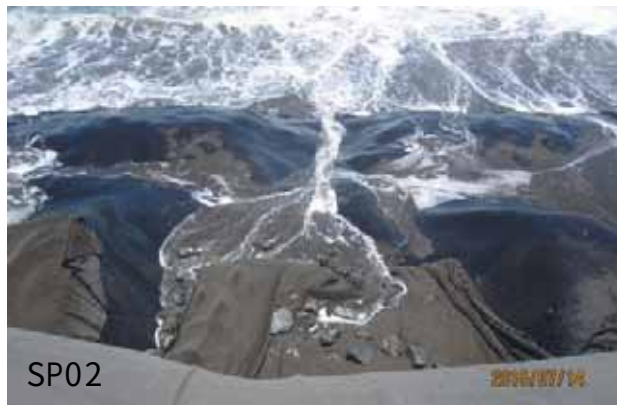
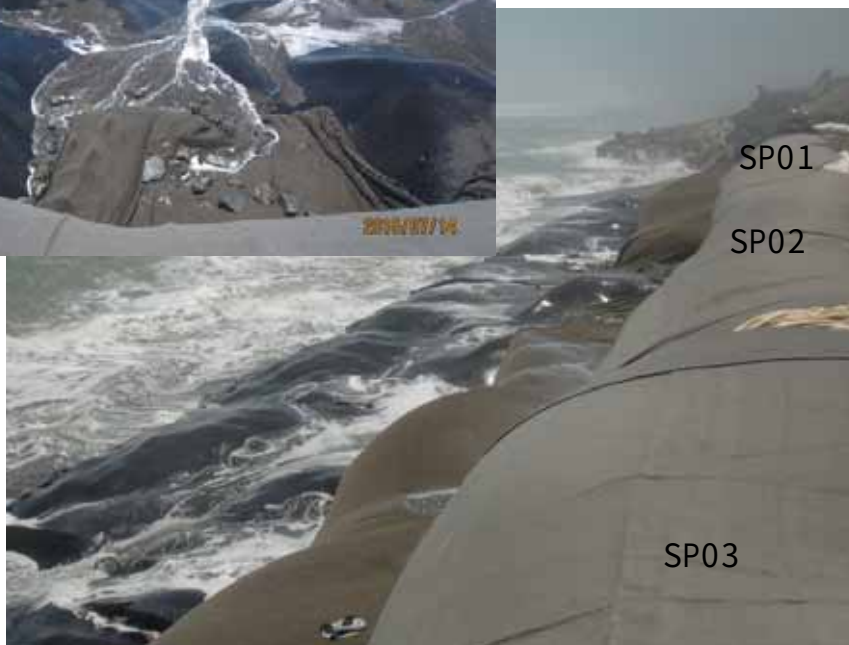
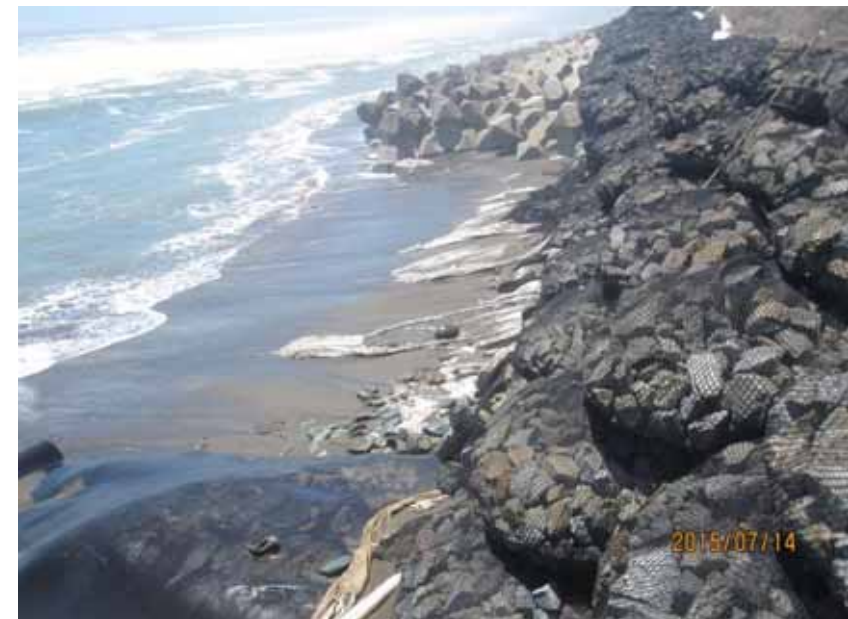
### 3) 動物園東地区の現地状況 台風9号通過後 (H27.7.14 (火) )

- 北部のアスファルトマットの不陸・先端露出範囲が拡大するとともに、SP02の下段海側サンドバックが損傷し、中詰めの砂が流出した。

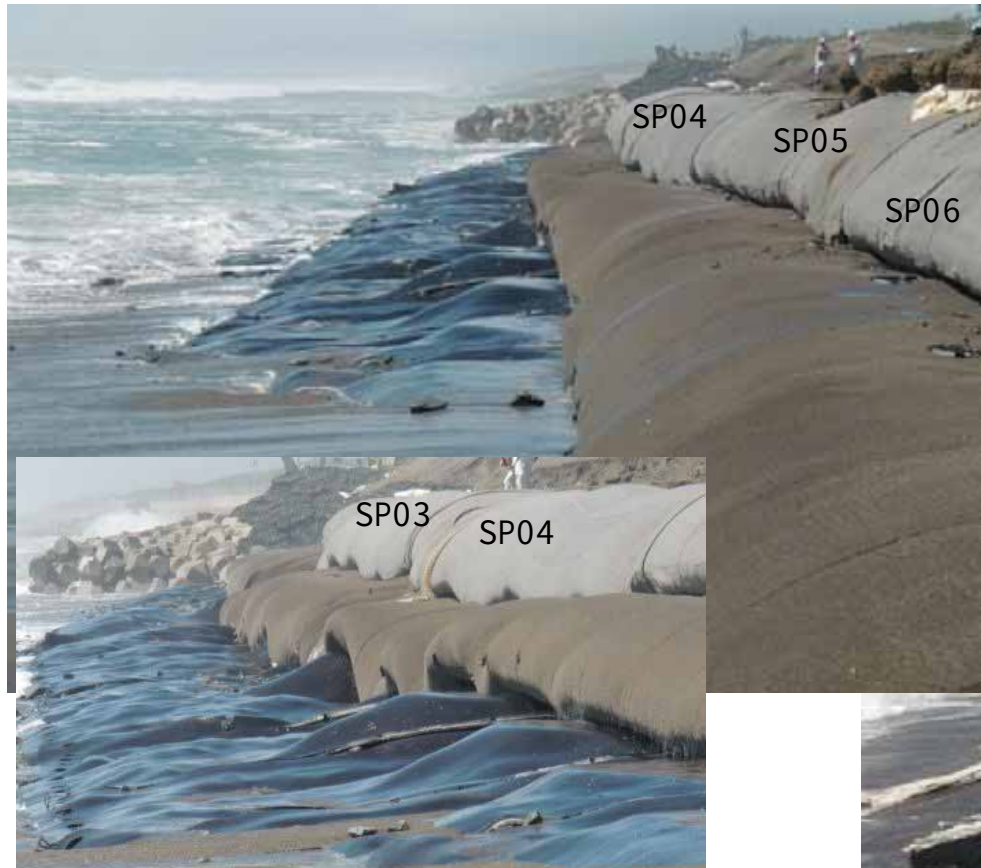
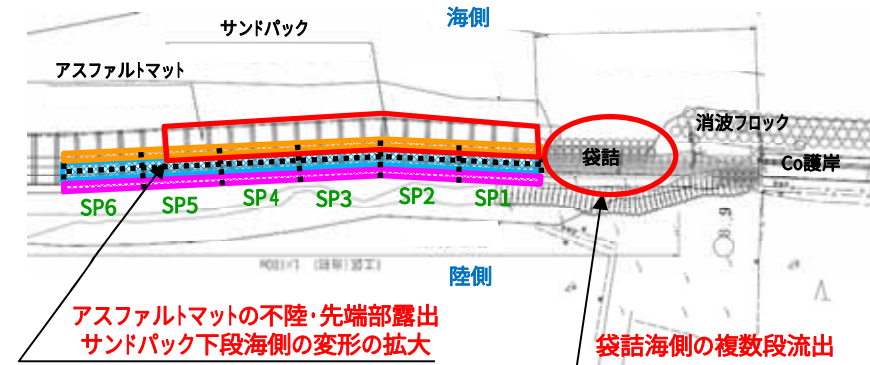
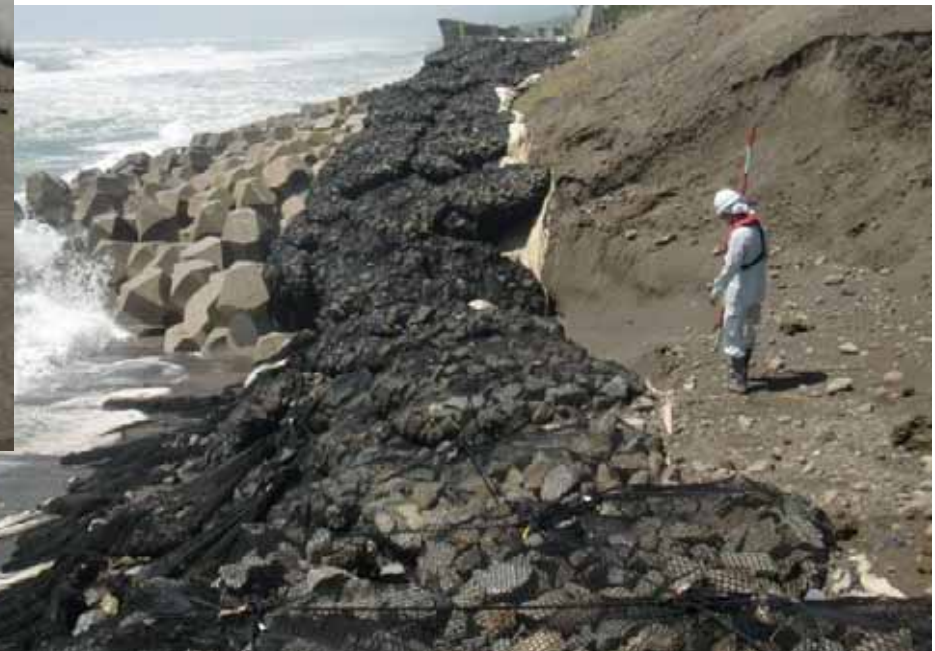
### 3) 動物園東地区の現地状況 台風9号通過後 (H27.7.15 (水) )

○北部のアスファルトマットの不陸・先端露出範囲がさらに拡大した。

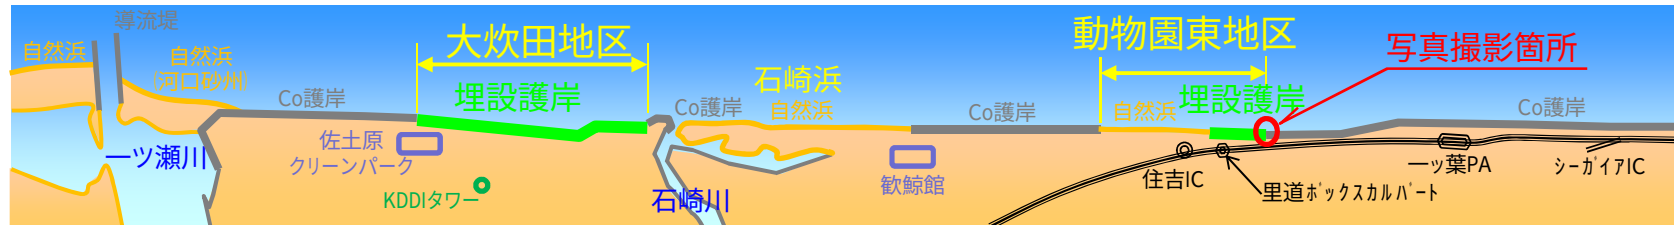
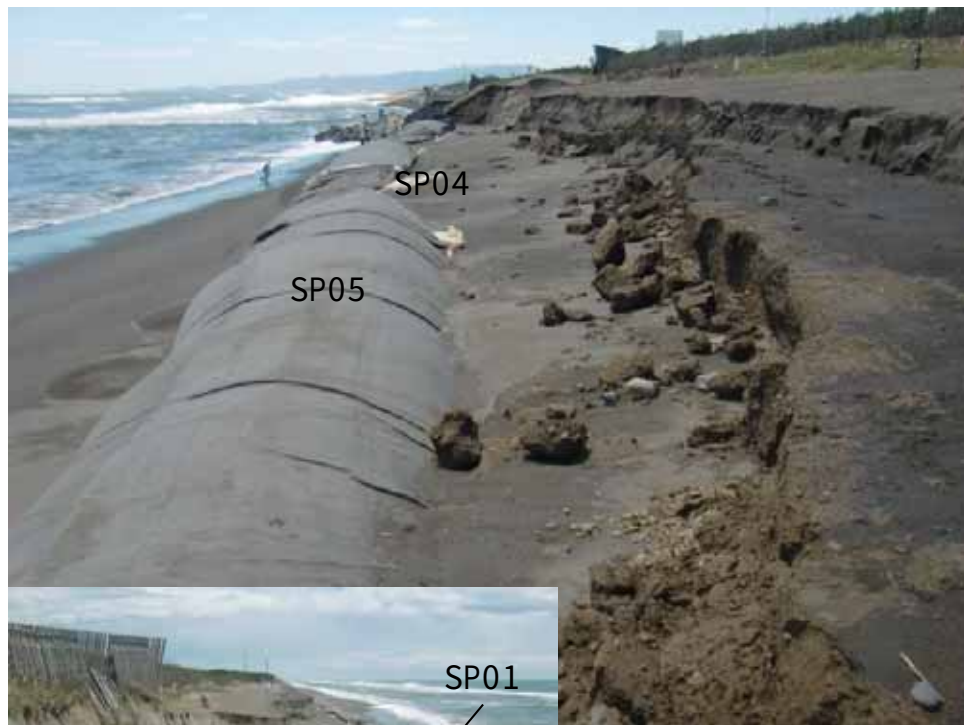
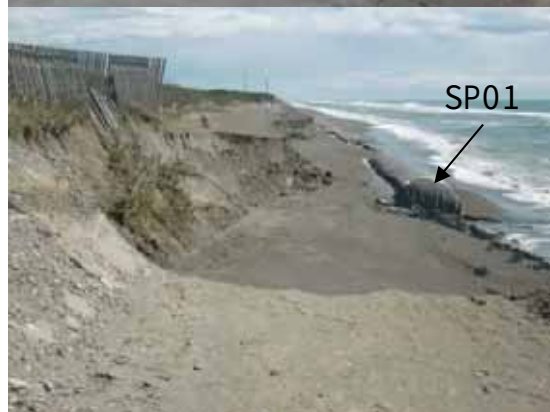
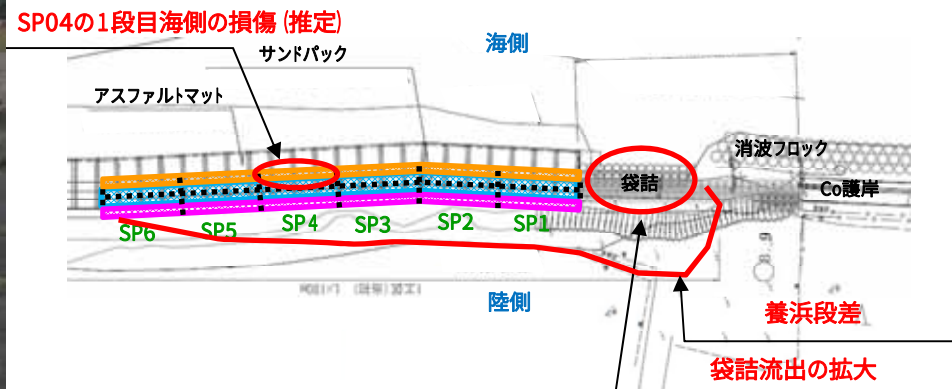
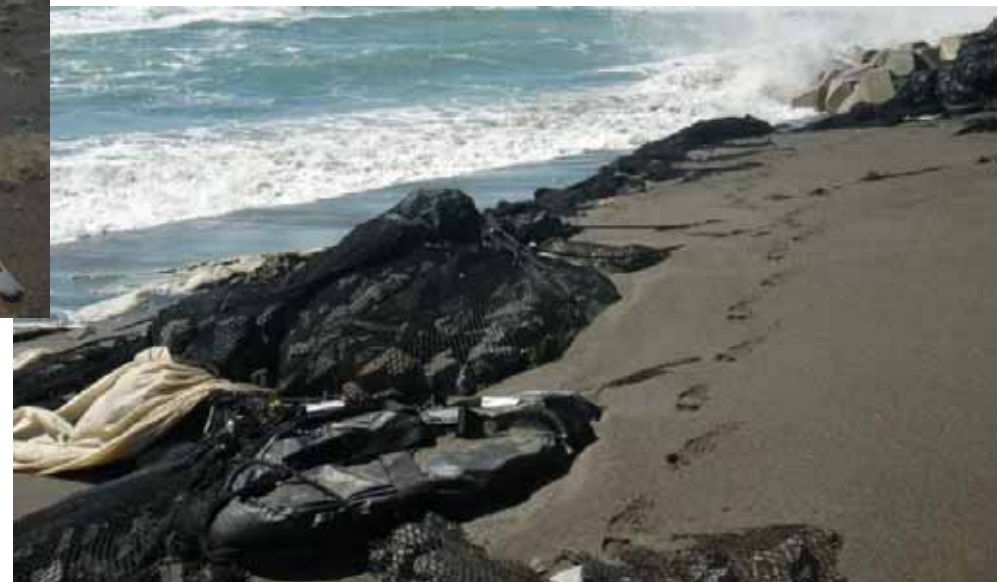
### 3) 動物園東地区の現地状況 台風11号通過後 ( H27.7.17 (金) ) - 31 -

○台風11号の通過後では袋詰玉石はほぼ全壊した。また、SP04の下段海側の損傷が推定された。

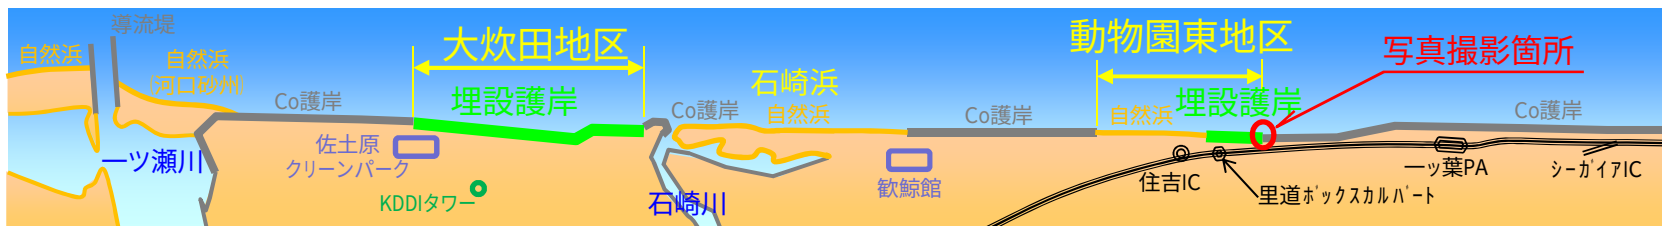
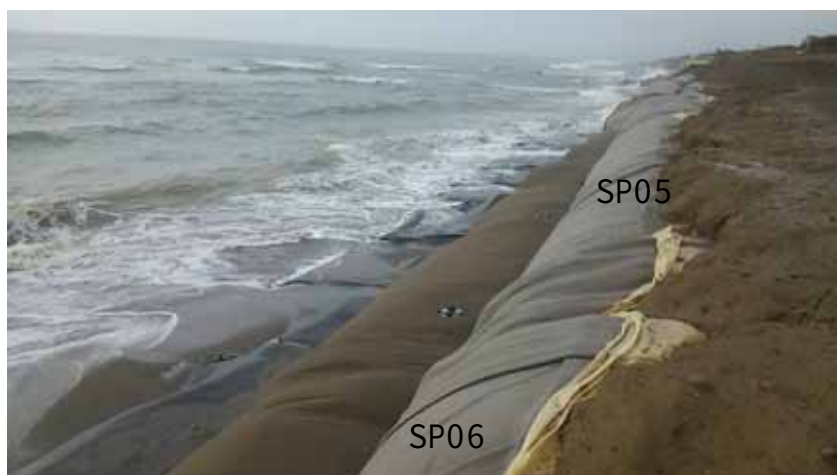
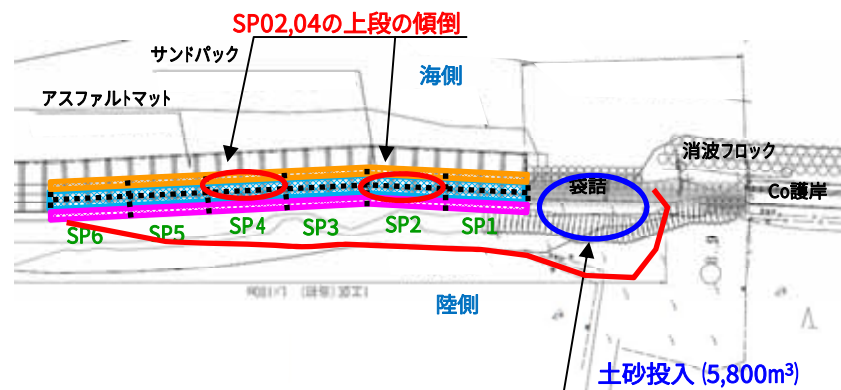
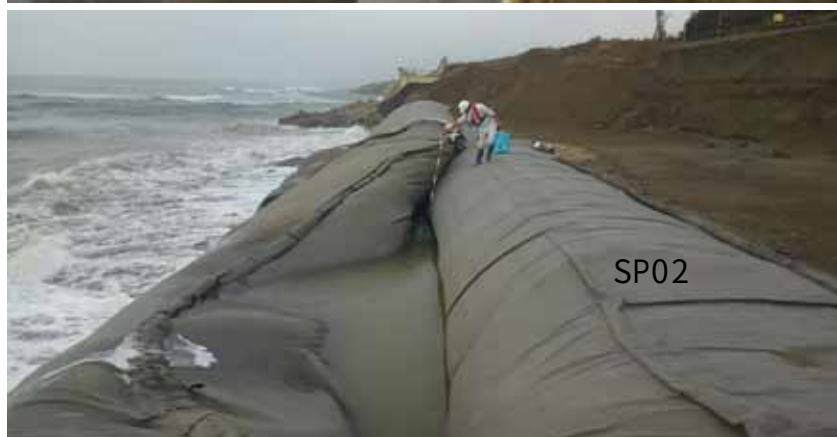
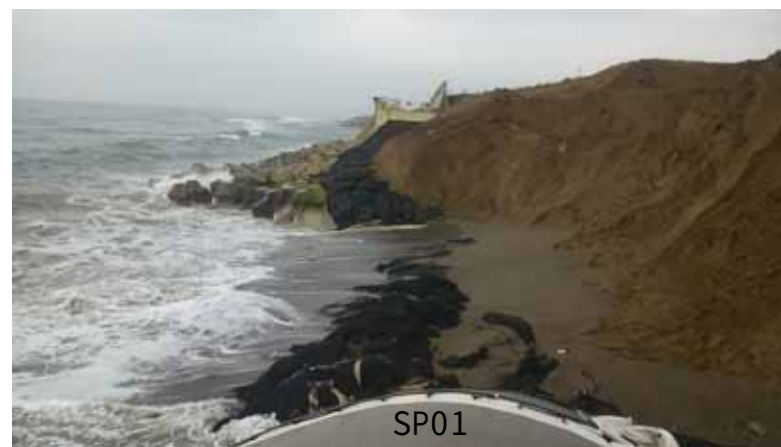
### 3) 動物園東地区の現地状況 台風12号通過後 (H27.7.27 (月)) - 33 -

- サンドバックSP02,04の上段が大きく海側に傾いた。また、アスファルトマットの露出範囲も北側にやや広がった。ただし、南端に土砂投入を実施したこともあり、大きく損傷が進行しなかった。

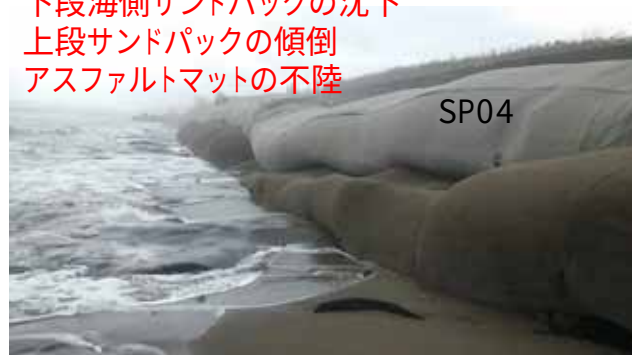
SP08より南側：H27.7.27撮影

下段海側サンドパックの沈下  
上段サンドパックの傾倒  
アスファルトマットの不陸

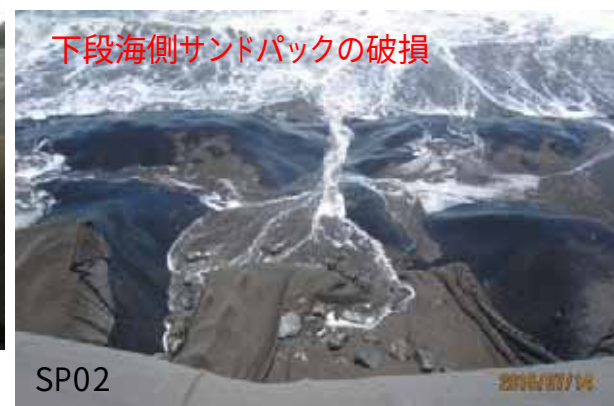
SP04より南側：H27.7.21撮影

下段海側サンドパックの破損

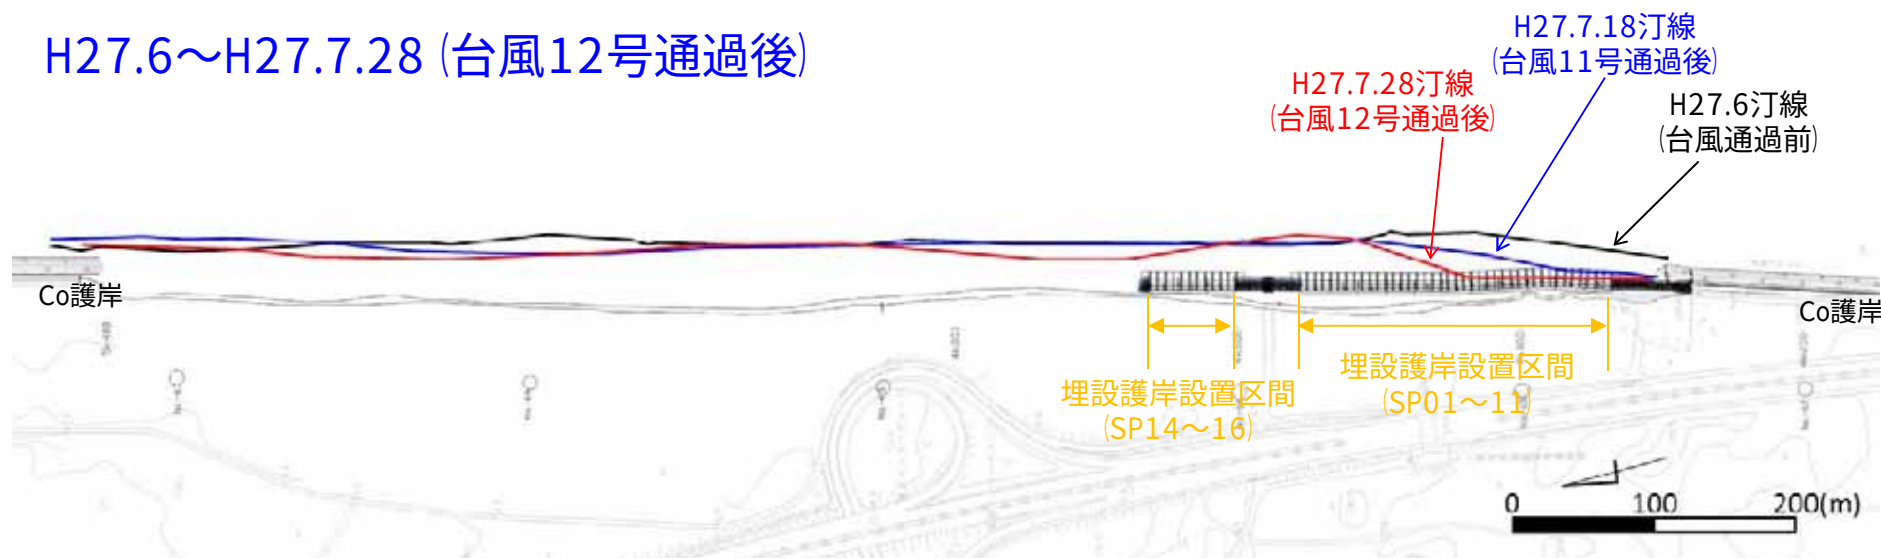
#### ③ 汀線変化

- 平成27年の台風9号、11号の通過により、全体的に汀線が後退し、特に南端の後退が顕著である。
- さらに台風12号通過後にはその傾向が強く現れるとともに、海岸全体としての汀線後退も生じている。

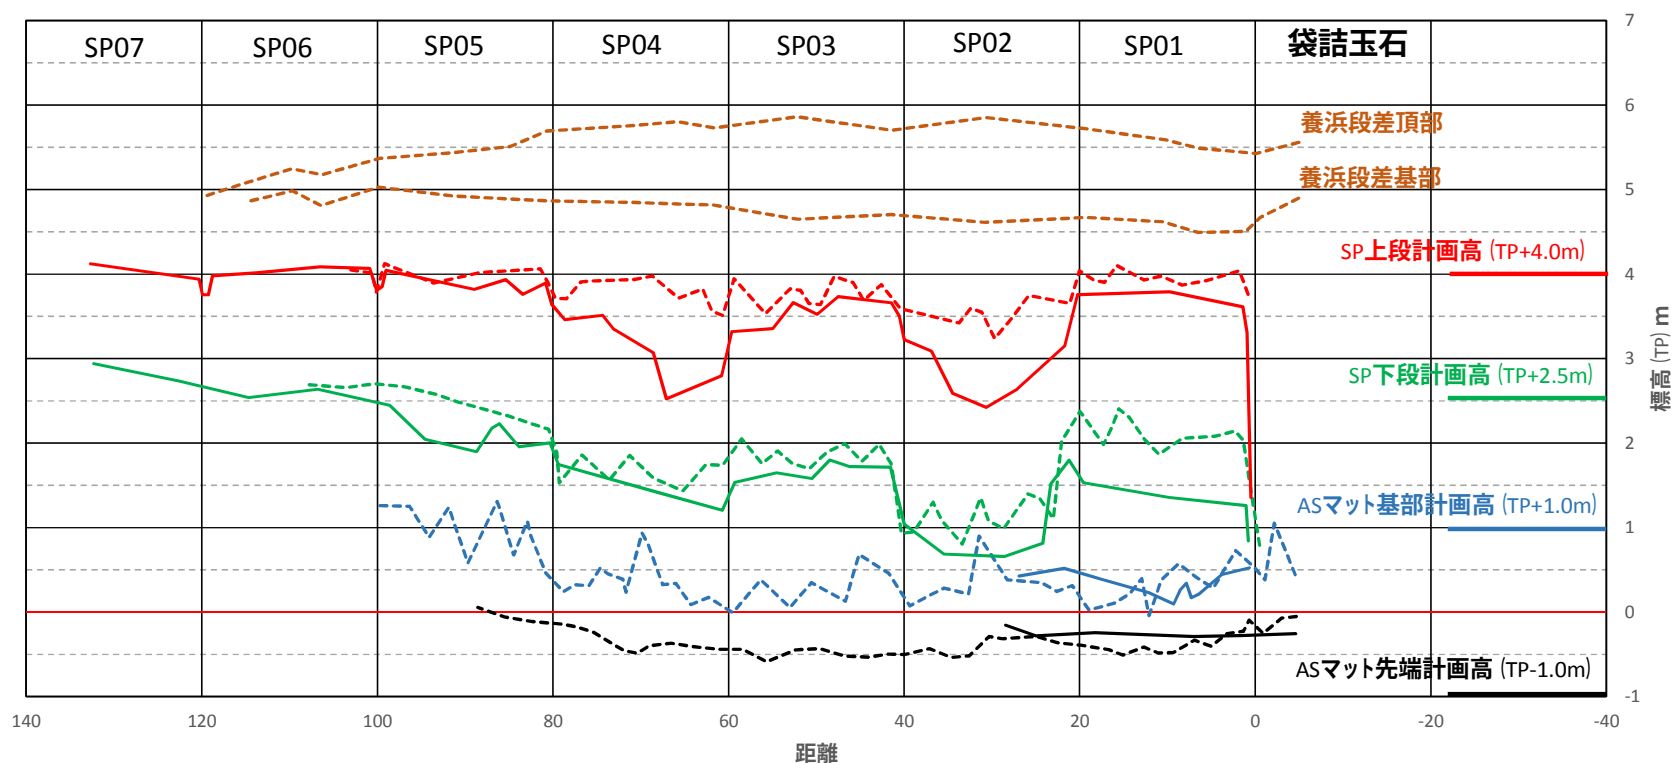
#### ④ サンドバック・アスファルトマットの縦断変化

- サンドバックは上段、下段ともに台風9号, 11号の通過により徐々に低下が進行している。
- アスファルトマットは9号通過後には不陸が大きかったが、11号通過後には凸部が低下し、フラットになるように全体的に沈下している。
