## 宮崎海岸侵食対策検討委員会 第4回効果検証分科会

## 埋設護岸の現状

(第12回技術分科会(平成27年8月6日)資料抜粋)

国土交通省・宮崎県  
平成27年8月28日

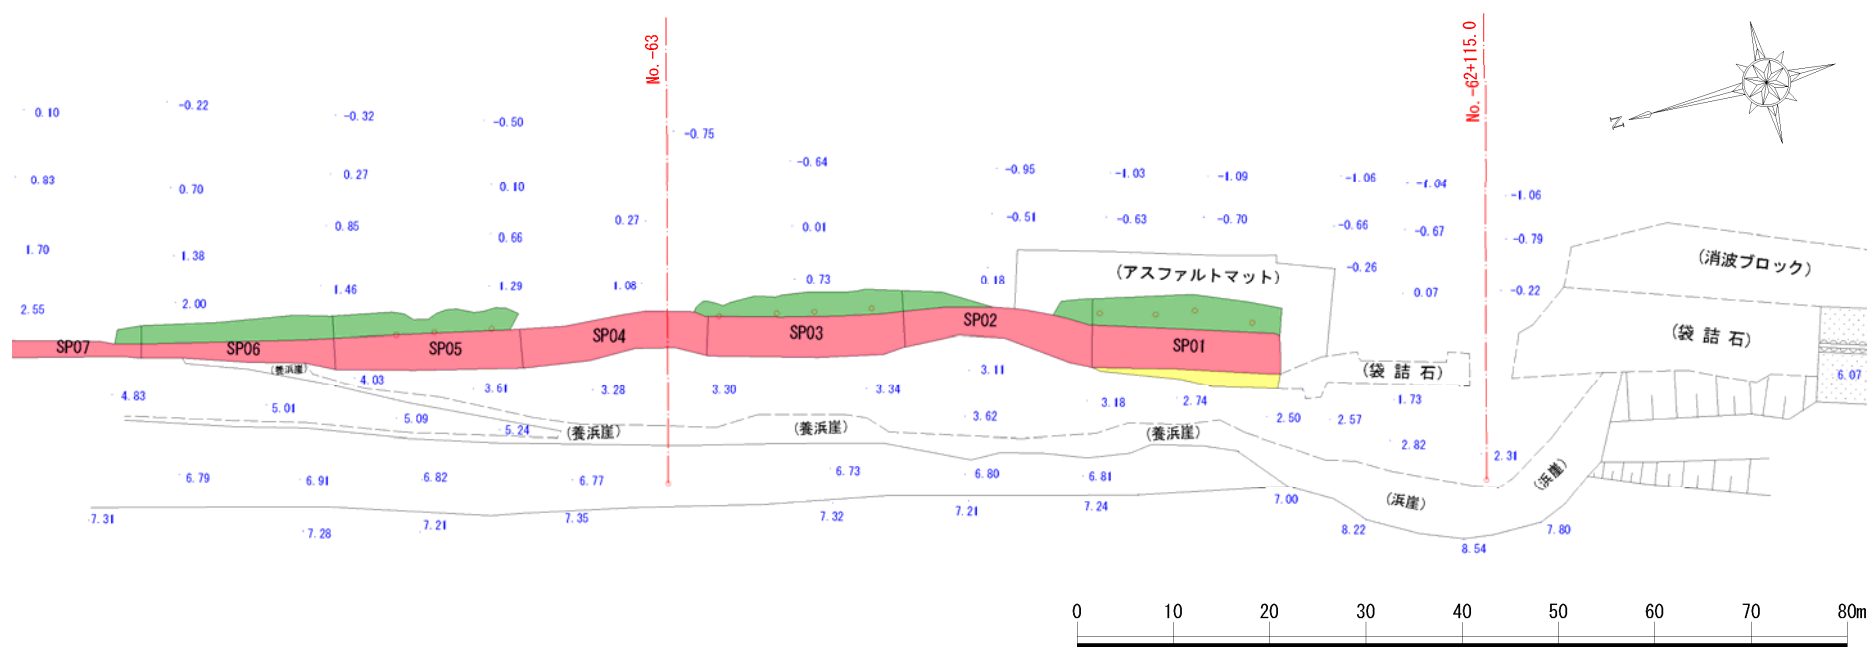
#### ⑤ サンドバック・アスファルトマットの平面変化

- 南端の袋詰玉石の背後の養浜盛土が大きく後退した。また、SP01～05の背後養浜盛土の流出も顕著である。
- 上段サンドバックはSP02, 04が大きく海側に張り出している。

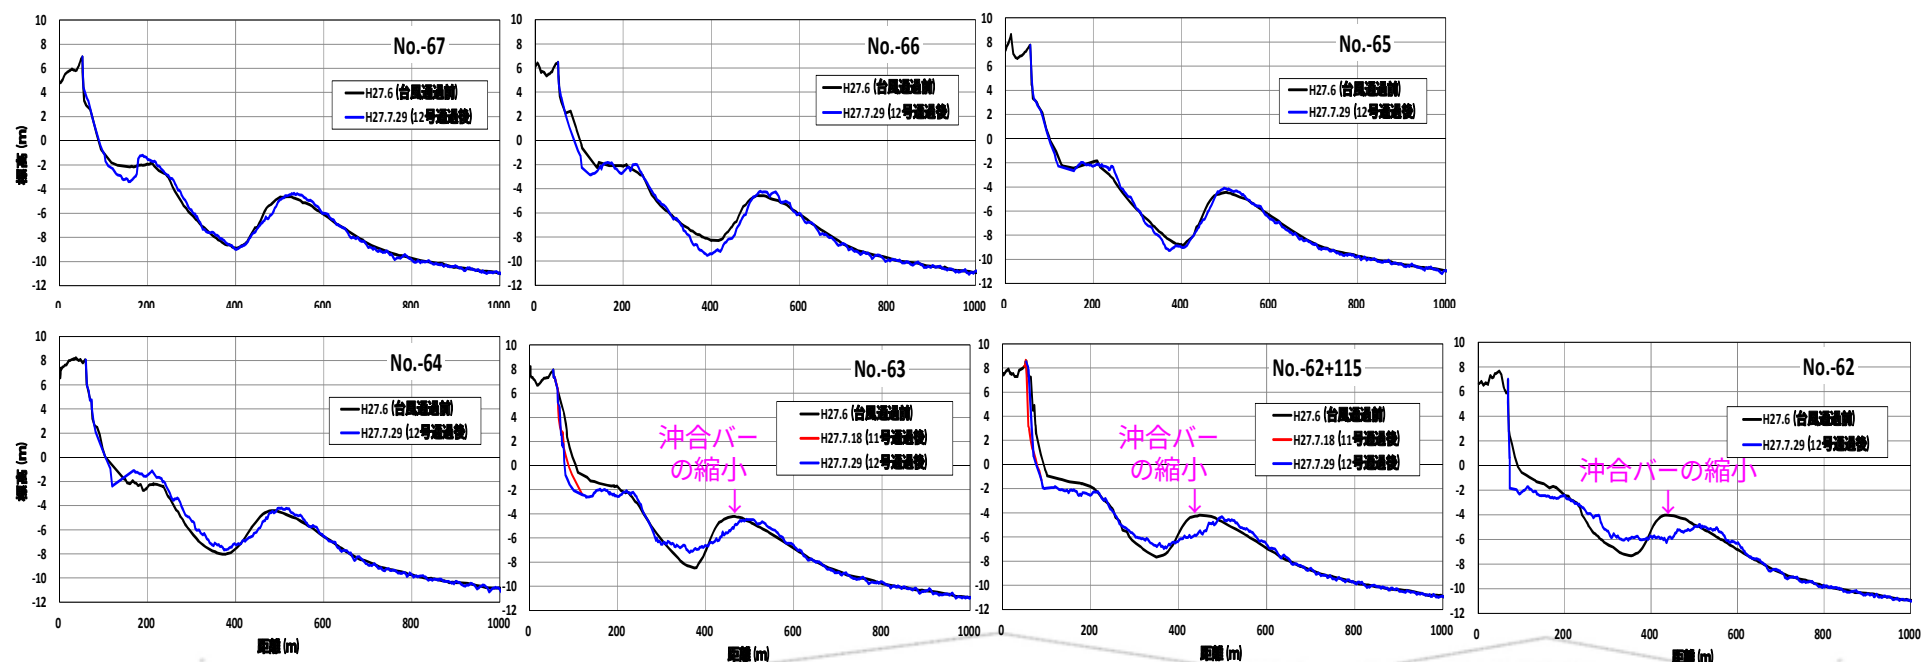
#### ⑥ 横断変化 (砂丘頂部～沖合)

○バー・トラフの変化はほとんど生じていないが、Co護岸前面のNo.-62～No.-63の区間では、沖合のバーが縮小傾向であった。

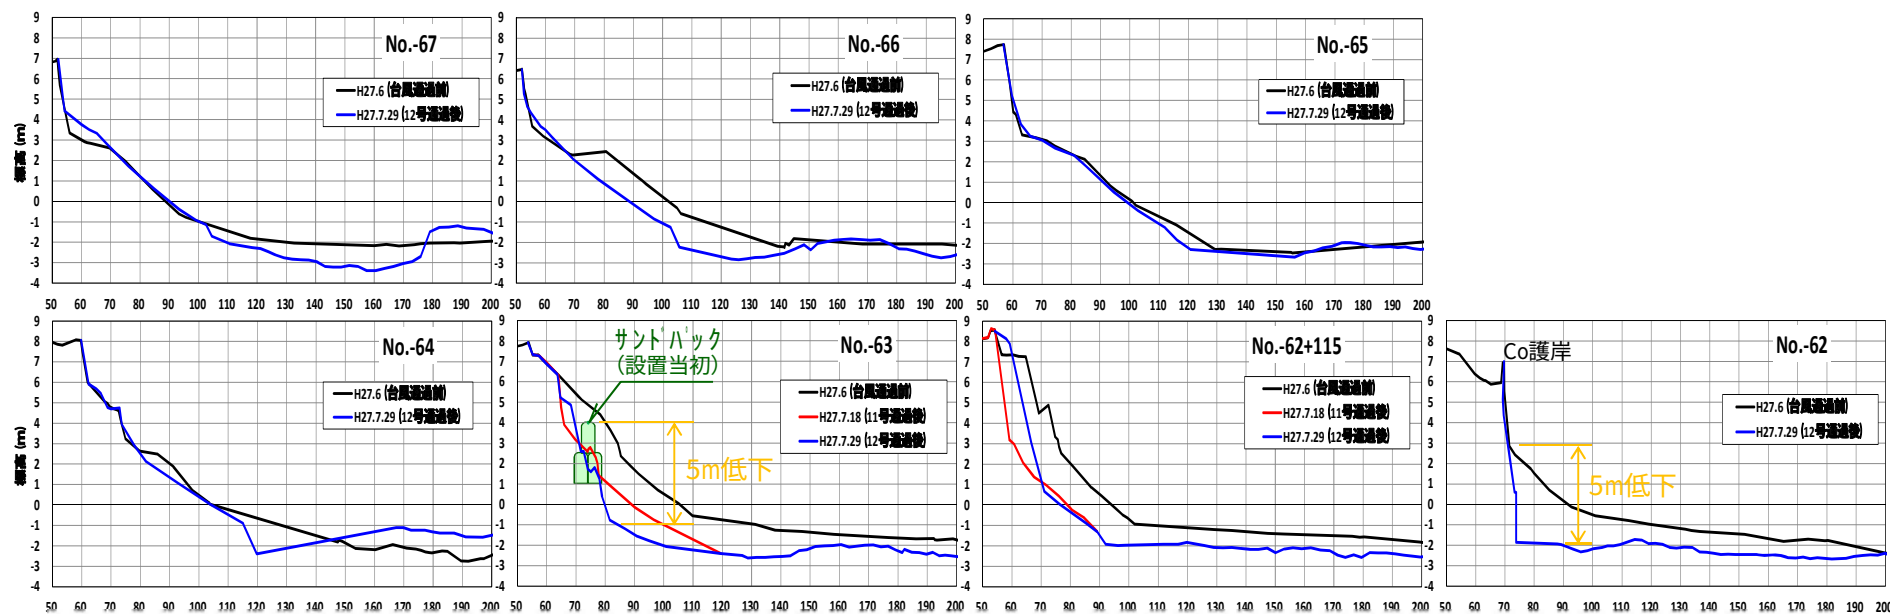
#### ⑥ 横断変化 (砂丘頂部～汀線付近)

○台風前(H27.6)と比較して汀線付近は侵食もしくは変化なしである。サンドバック設置箇所のNo.-63やCo護岸前面のNo.-62では5m程度の低下が生じた。
