宮崎海岸侵食対策検討委員会 第6回効果検証分科会

平成28年度に実施した調査結果に基づく効果検証

国土交通省・宮崎県

平成29年 8月30日

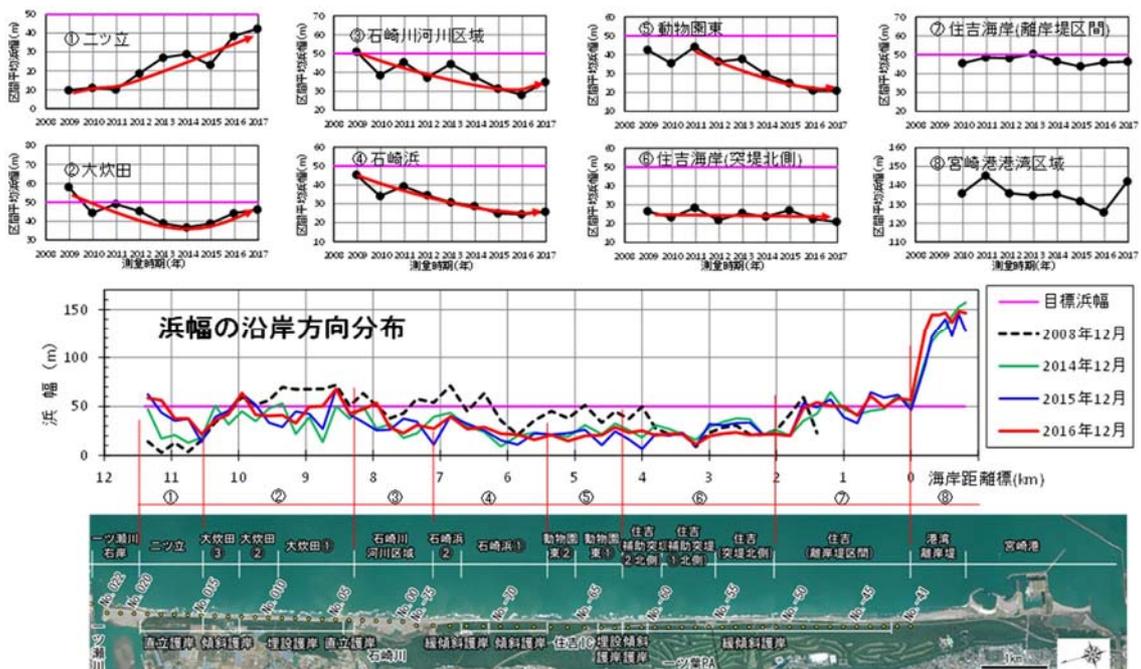
図ー 3.5 浜幅の変化状況

- ニツ立、大炊田、住吉離岸堤区間の一部および宮崎港港湾区域で目標浜幅 50m を確保している。
- 石崎浜～動物園東の侵食進行と、住吉海岸の侵食（砂浜消失状態の継続）が顕著である。

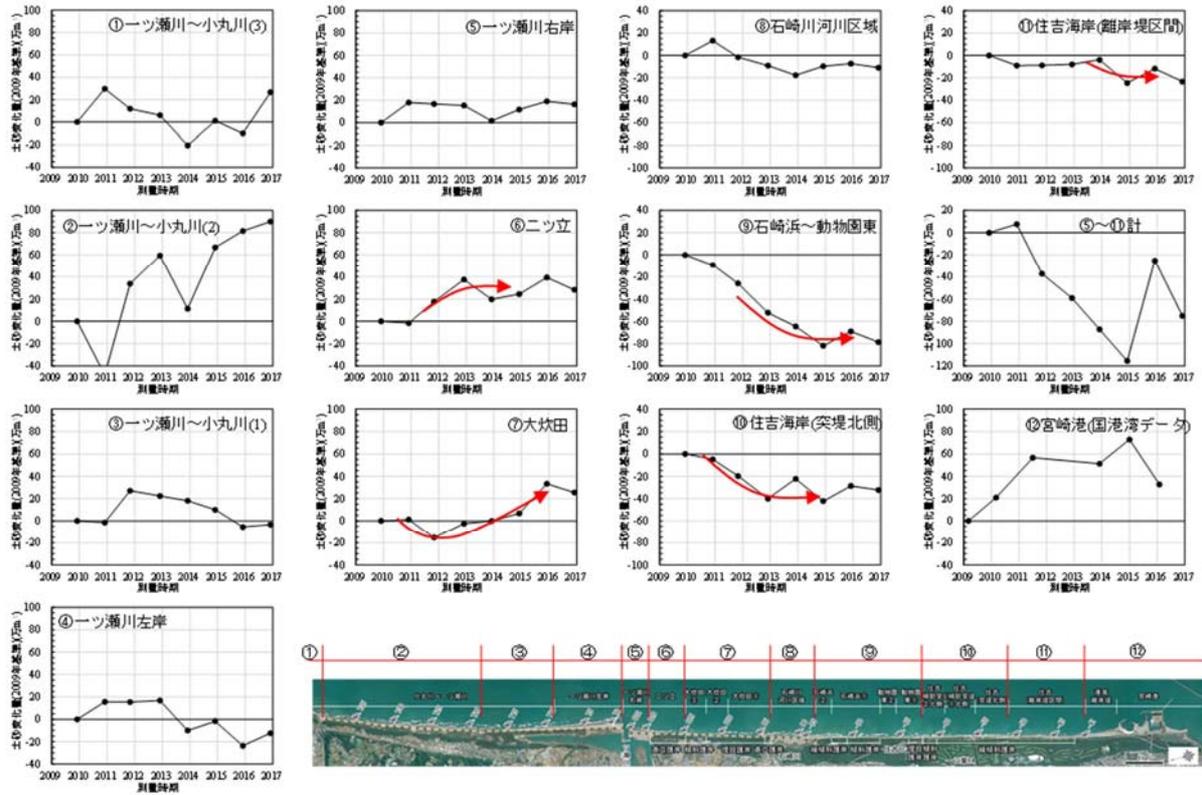
図－ 3.6 沿岸区分毎の土砂変化量（2009 (H21) 年 12 月基準）

- ▶ 詳細な測量データを用いて海中部(T.P.-10m 以浅)も含めた土砂量の変化状況を確認した結果、2009(H21)～2016(H28)年を比較すると、宮崎海岸では、北側（一ツ瀬川右岸～大炊田）で堆積傾向であり、浜幅の回復傾向と一致。
- ▶ 石崎浜～住吉海岸(離岸堤区間)では、侵食が進行しているものの、最近は横ばい傾向（回復までには至っていないが侵食を抑制）。

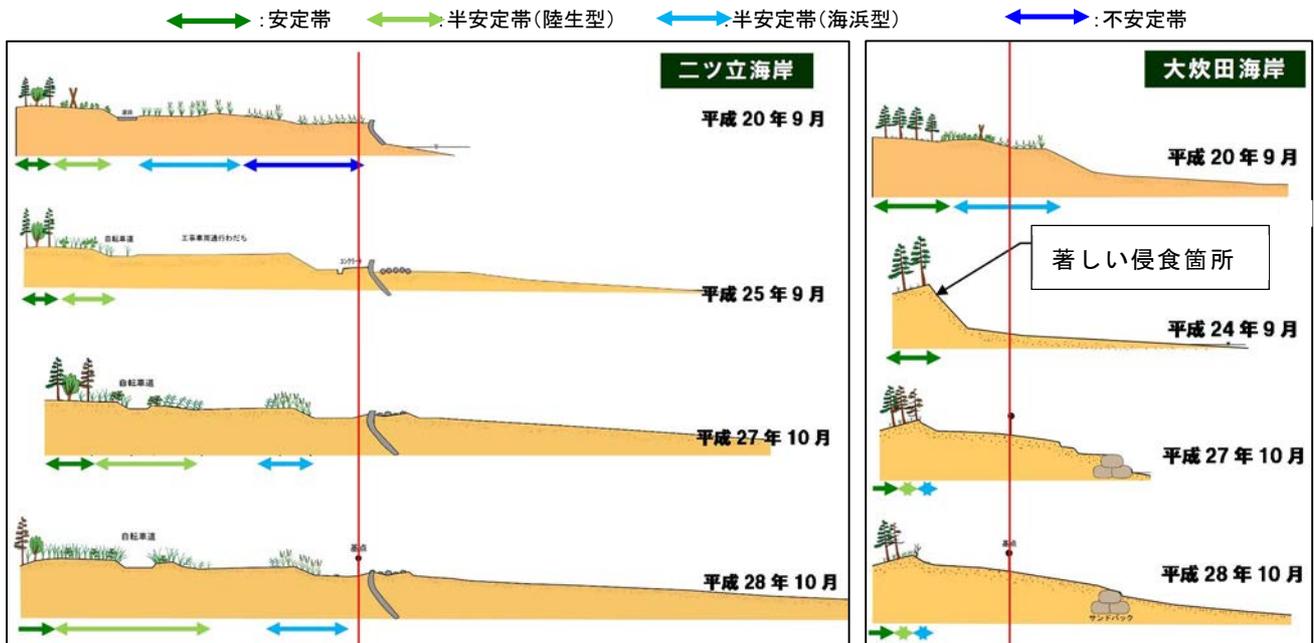
図－ 3.7 ニツ立・大炊田海岸の植生

- ▶ 大炊田海岸では 2013(H25)年度に埋設護岸設置されて以降、背後の浜崖地形が安定し、半安定帯の植生であるコウボウムギ等が確認された。また、二ツ立海岸でも護岸陸側に植生が確認された。

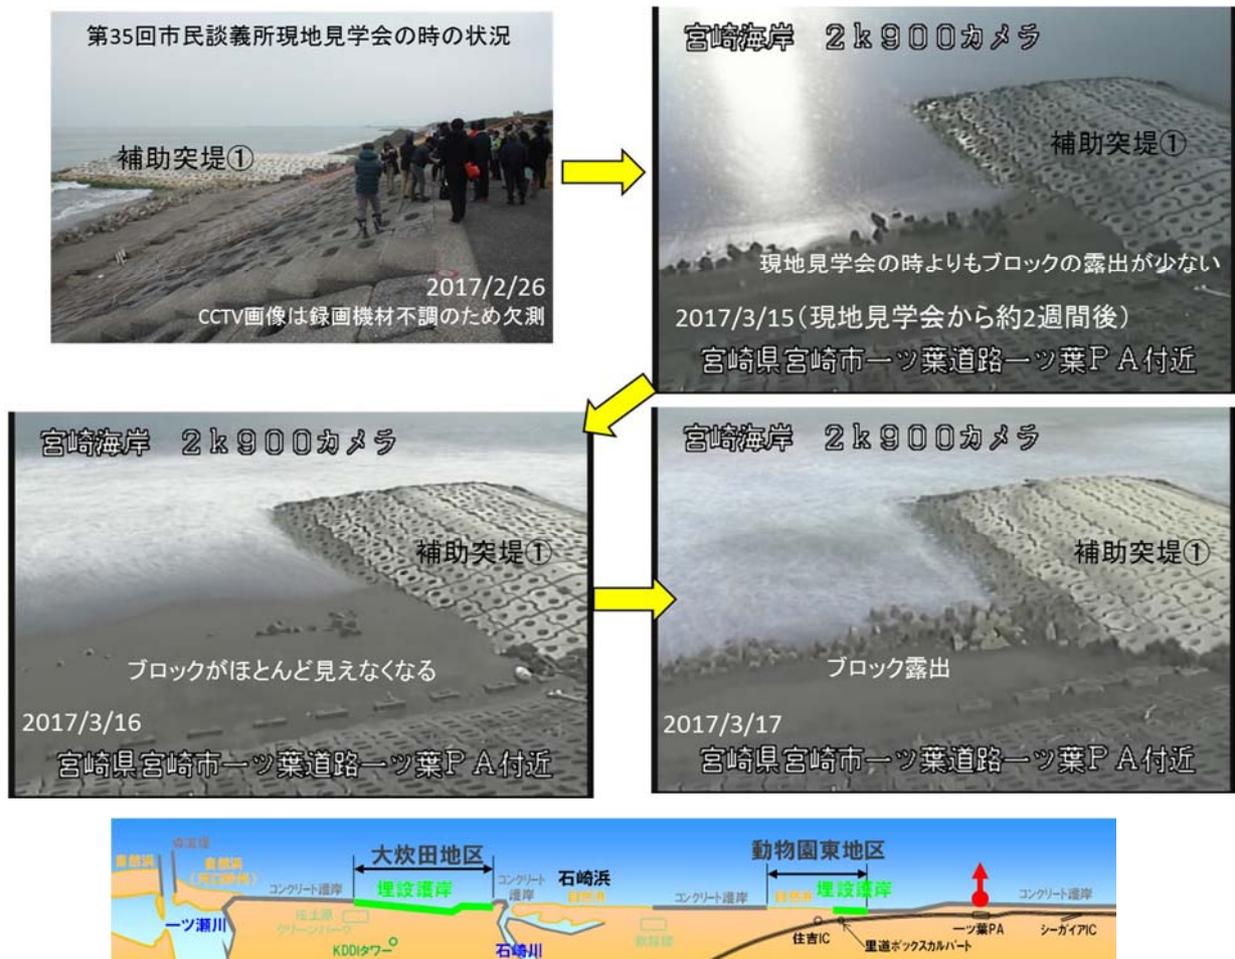
写真- 3.1 一ツ葉有料PA CCTV画像による砂浜のダイナミックな日変動 (2017/3/15~3/17の3日間の変化, 平均潮位時)

- 砂浜消失が続く突堤近傍において、一時的ではあるが砂浜が見られるようになってきた。

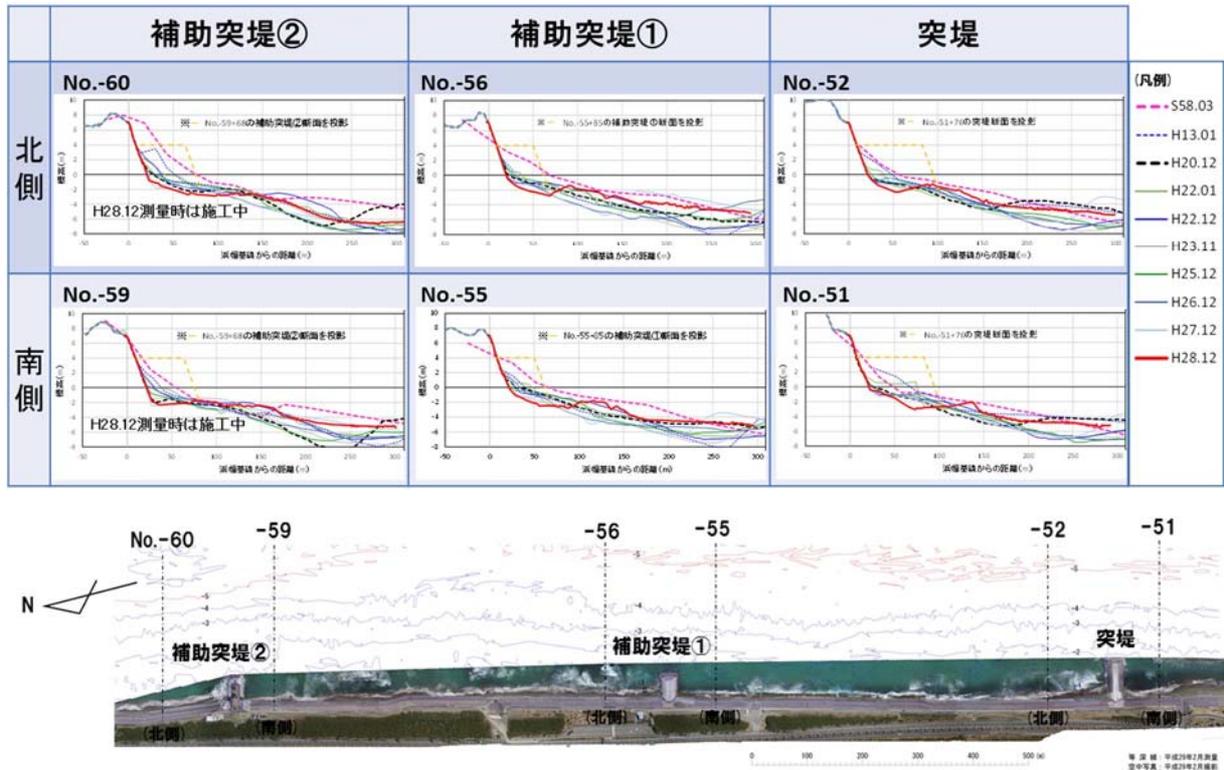
図－ 3.10 突堤周辺の断面地形変化

- ▶ 現状で汀線の回復までには至っていない突堤周辺であるが、沖合では堆積が見られる。

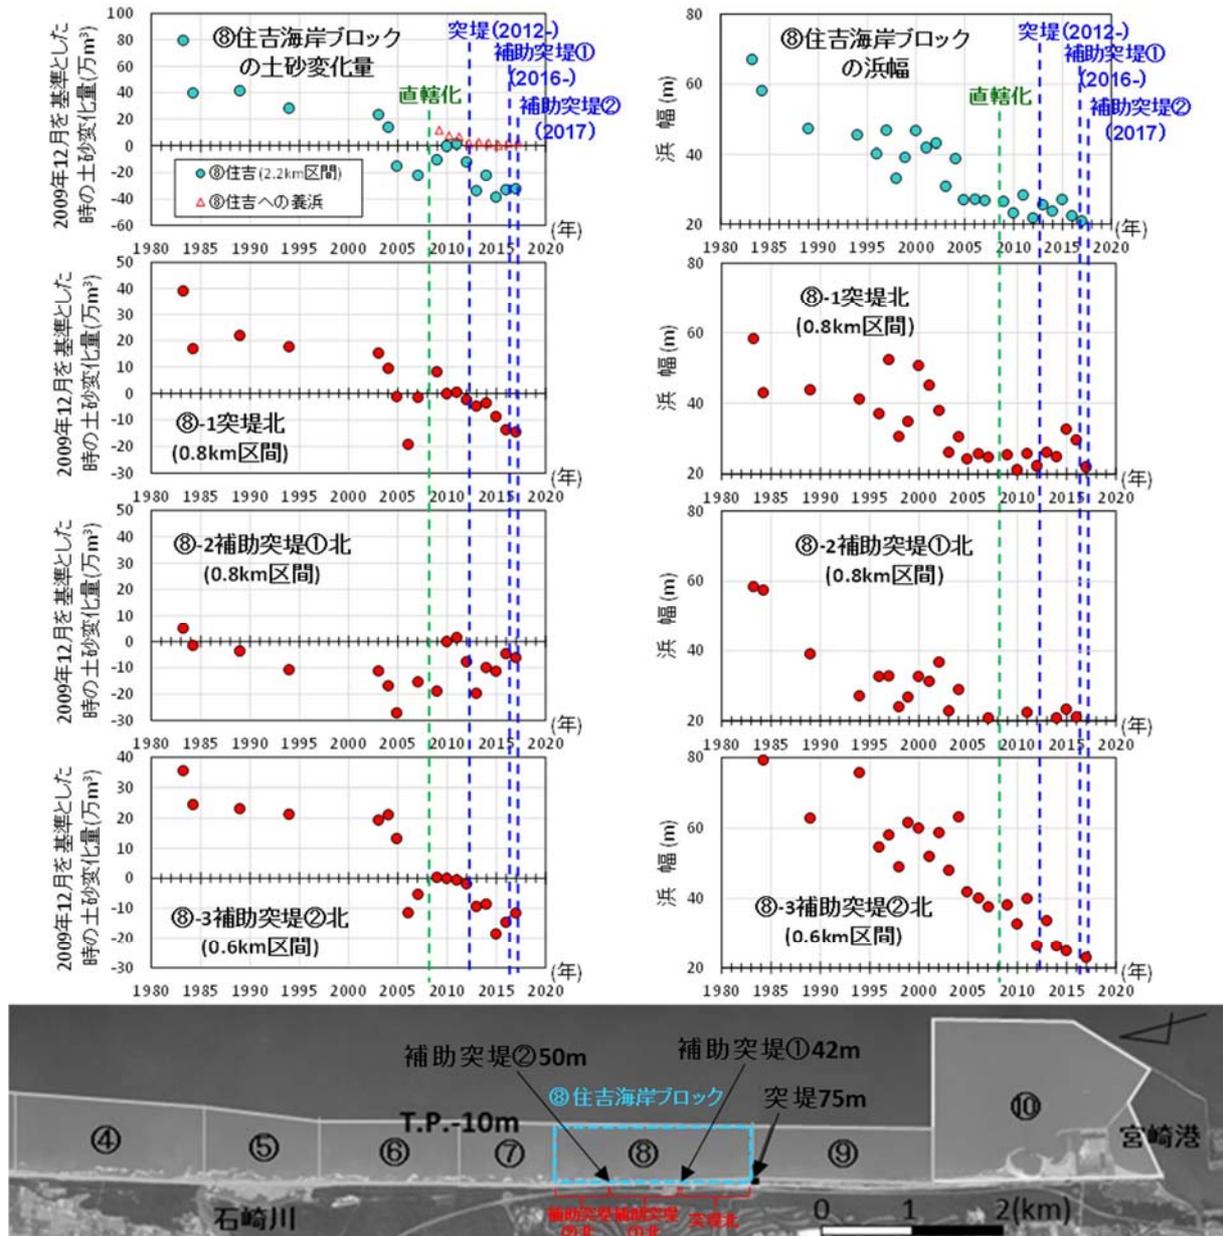
図－ 3.11 突堤周辺の土砂量・浜幅の変化

- ▶ 海中も含めた土砂変化量は、過去から侵食傾向であるが、補助突堤①北、補助突堤②北では、回復傾向の兆しが見られる。
- ▶ ただし、浜幅の回復傾向にまでは至っていないことから、引き続き養浜を実施し、動向を注視していく。

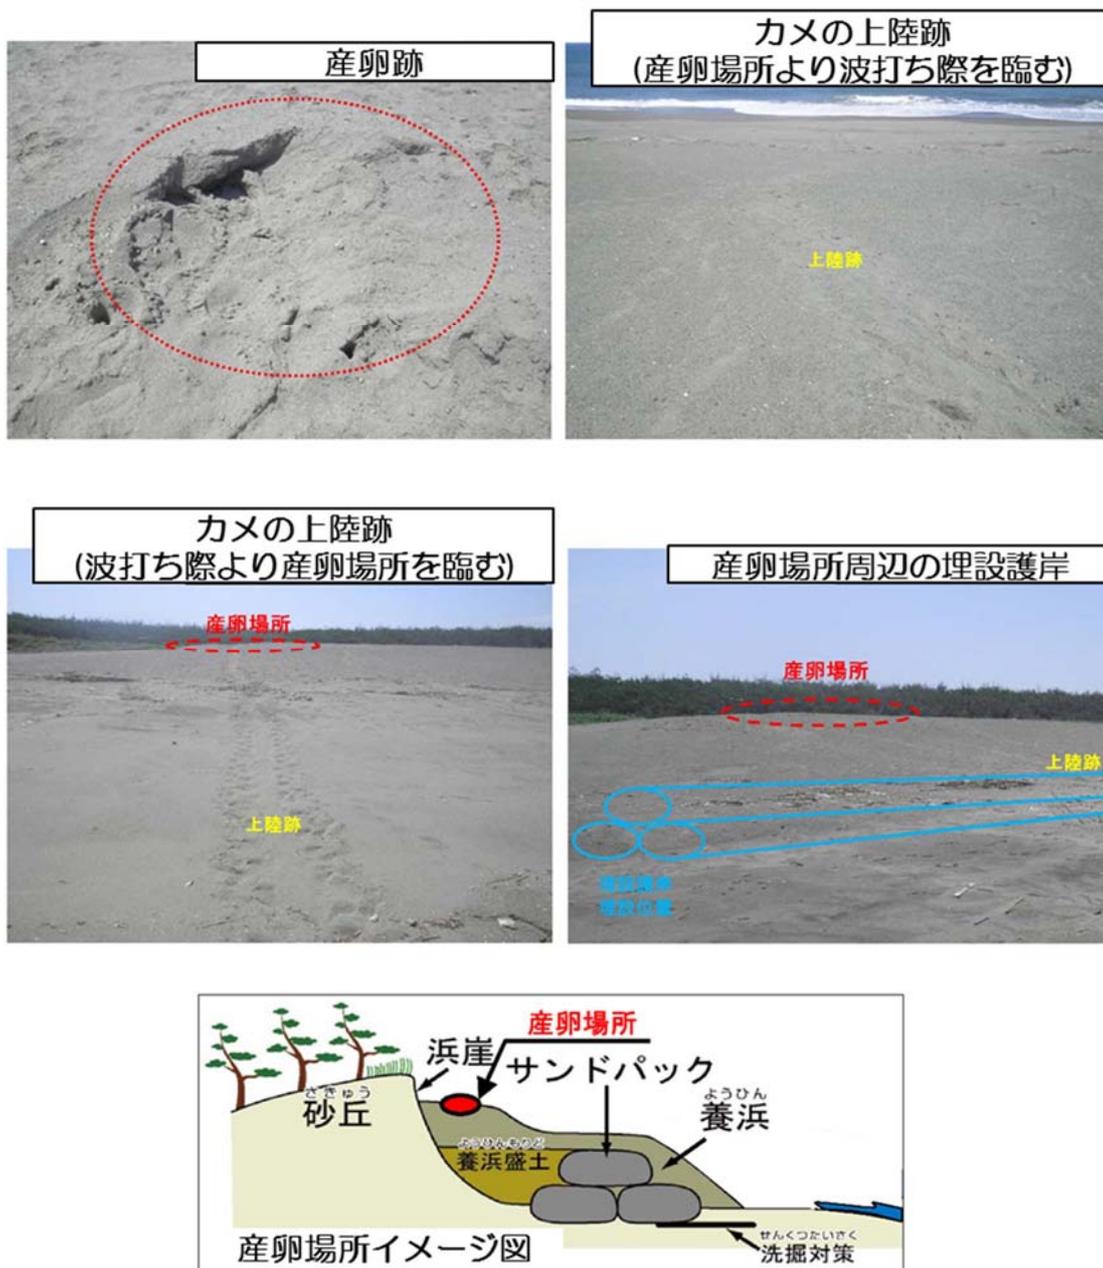
写真－ 3.2 埋設護岸上でのアカウミガメの産卵状況 (2016 (H28) 年 6 月 14 日)

- ▶ 大炊田海岸の埋設護岸の覆土養浜上で少ないながらアカウミガメの産卵が見られた。

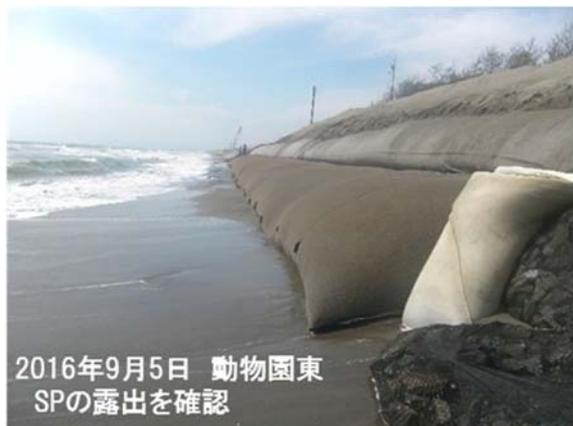
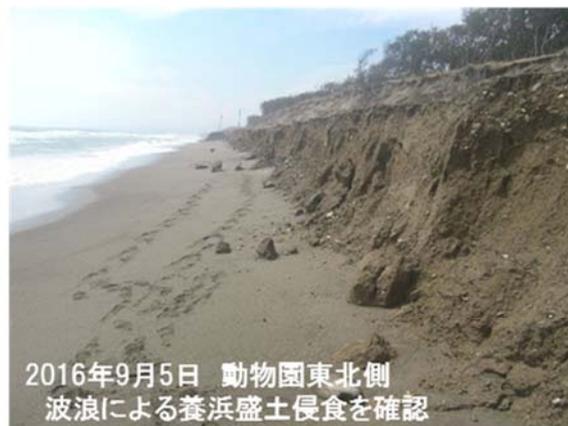
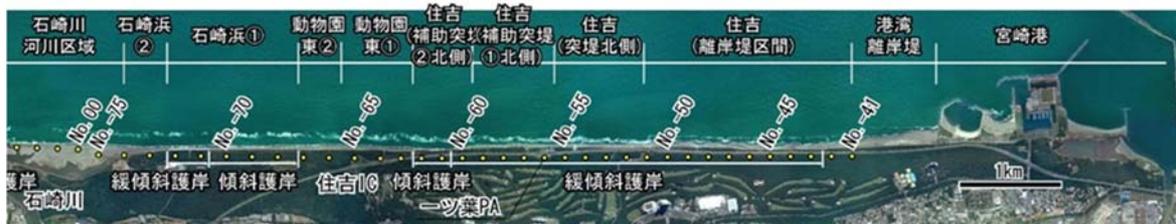
写真－ 3.3 海岸巡視による点検

- 2016(H28)年の目視点検では、動物園東南側および大炊田海岸において、埋設護岸の変状につながる事象（サンドパック、グラベルマット、アスファルトマットの露出）を確認したが、埋設護岸の変状や背後の浜崖侵食は見られなかった。また、動物園東北側において養浜土砂の流出を確認した。

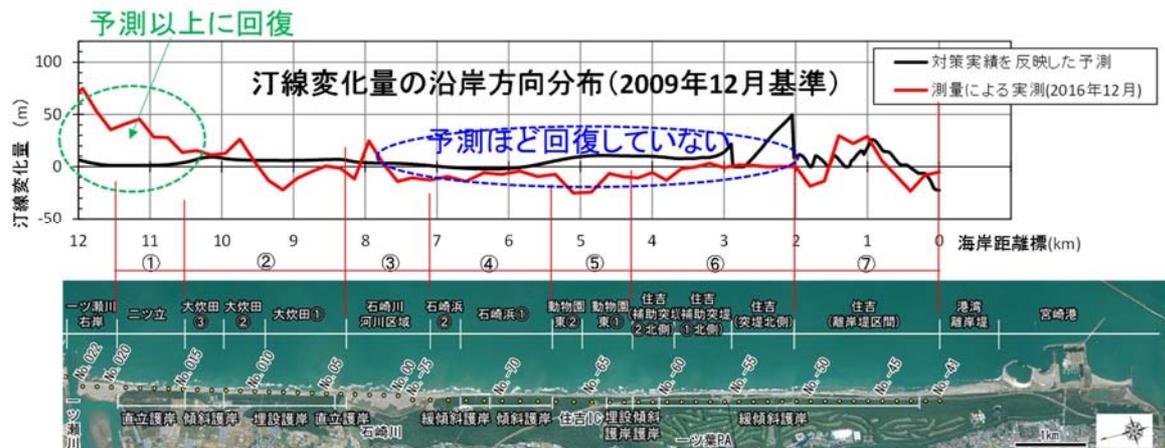
図一 3.13 汀線変化量の予測と実測の比較 (2009(H21)年12月基準)

- ▶ 汀線変化状況の予測と実測の違いを確認した結果、二ツ立で、予測以上に回復している。この理由としては、2014年、2015年に南からの波の作用が大きく、土砂が北へ移動したこと、2016年は波が小さかったため堆積した土砂が南に戻ってきていないことが考えられる。
- ▶ 石崎浜から突堤までの範囲が、予測ほど回復していない。この理由としては、北側に土砂が移動して戻りきってきていないことが考えられる。
