# 第24回宮崎海岸市民談義所

国土交通省 宮崎河川国道事務所

## 5. 第11回技術分科会の結果報告(変状とその原因について)

# (1) 埋設護岸の変状と検討経緯

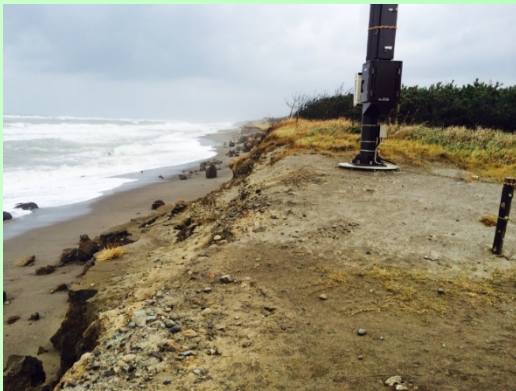
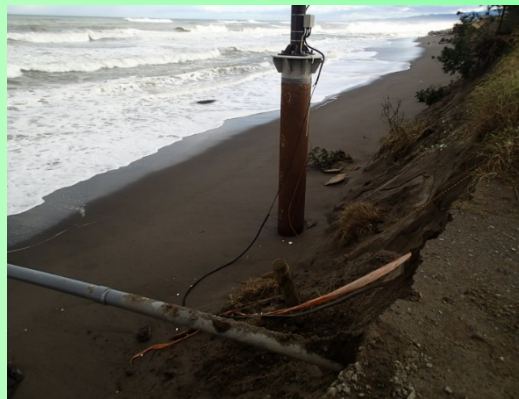
養浜のみ設置した動物園東では、台風18号、19号により養浜土砂はほぼすべて流出し、浜崖の後退が生じた。一方、養浜+埋設護岸を設置した大炊田海岸では、台風の通過によりサンドパットの露出や一部変状、マットのめくれ等も生じたが、浜崖の後退は生じていない。

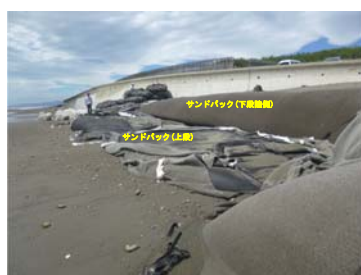
- 下段サンドバックの中詰め砂の流出・天端高の低下に伴い、上段サンドバックがねじれながら海側へ転落するとともに、本来天端に位置する充填口が袋材に作用する張力(袋体内圧)が高くなる側底面に移動した。
- 高波浪襲来により、充填口結束部にも高い内圧が作用し、充填口結束部のロープが外れ、充填口から中詰め材が流出したものと推測される。

## 上段サンドバックの損傷状況

結束ロープのはずれ

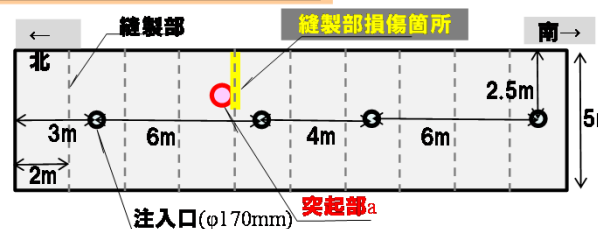
## 下段サンドバックの損傷状況

- コンクリート破片の頂上部(コンクリート破片a等)の箇所周辺で縫製部の損傷が確認されていることを踏まえると、コンクリート破片周辺の下段サンドバック袋材には大きな張力が作用し、破損・中詰め砂が流出したことが考えられる

- ・沿岸漂砂の不均衡やコンクリート護岸による漂砂阻害等の複合的要因により、サンドバック前面海域が侵食。
- ・アスファルトマット、サンドバックが全体的に沈下したが、マット下にコンクリート破片等があったため、不等沈下が顕著となり、サンドバック袋材の強度を上回る張力が袋材にかかったことにより、袋材が損傷したと考えられる。

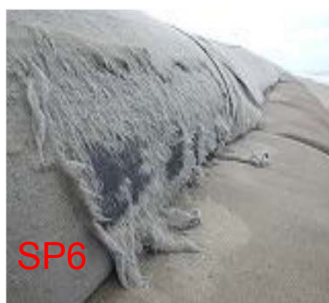
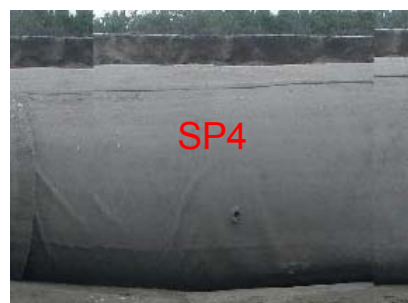
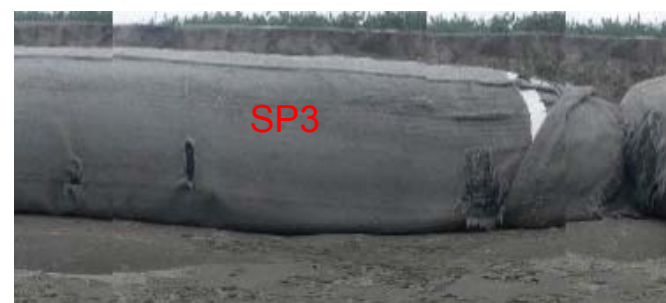
## 上段サンドバック

- ・上段サンドバックには摩耗によると考えられるスレが見られた。
- ・下段サンドバックには、鋭利なものでついたような損傷が見られた。

- ・アスファルトマットのめくれが繰り返し生じる  
ことにより、マットの一部は破断し、マット内  
の番線(φ6mm)が飛び出した。この飛び出  
した番線がサンドバックに突き刺さり、サン  
ドバックを損傷した可能性が考えられる。

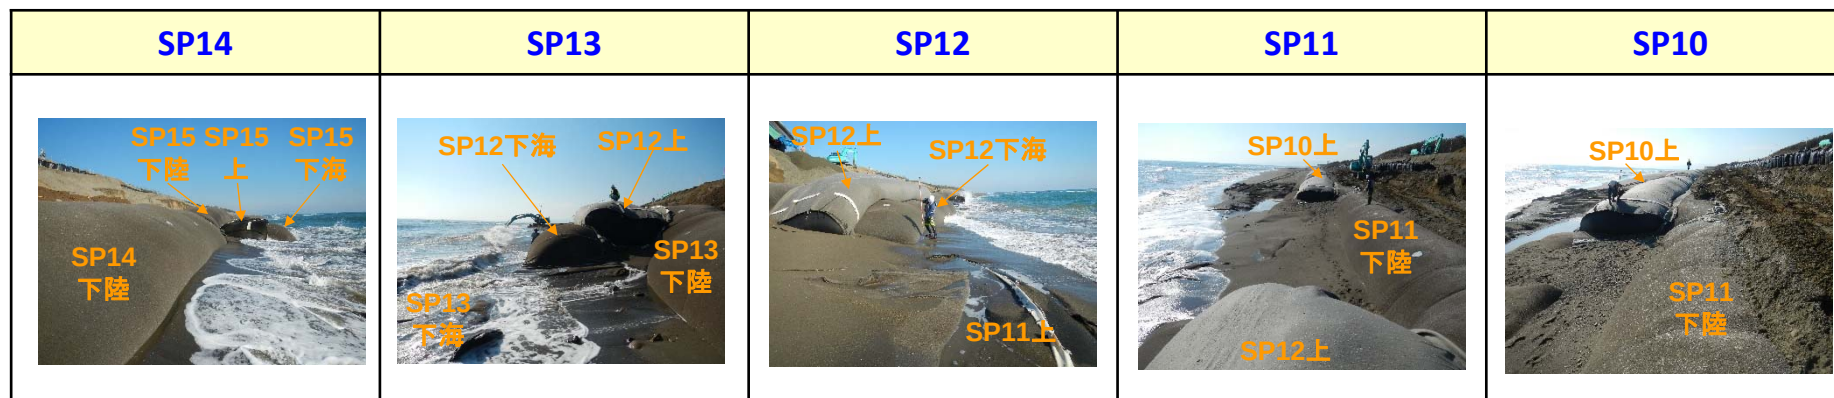
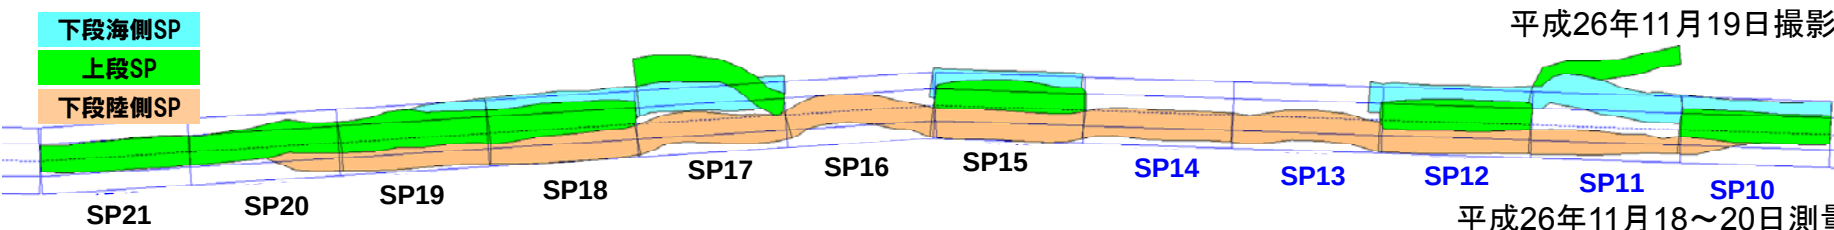
- ・南側のSP10～18では、台風19号通過後には下段海側サンドバックの変状が見られたが、上段サンドバックの天端高は概ね維持されていた。
- ・しかし、前面に砂がなく、波が直接サンドバックに打ちつける状態が継続して変状が進行した。
- ・SP10～18では下段海側サンドバックの沈下、上段サンドバックの転倒、下段陸側サンドバックの露出・変形が生じている。

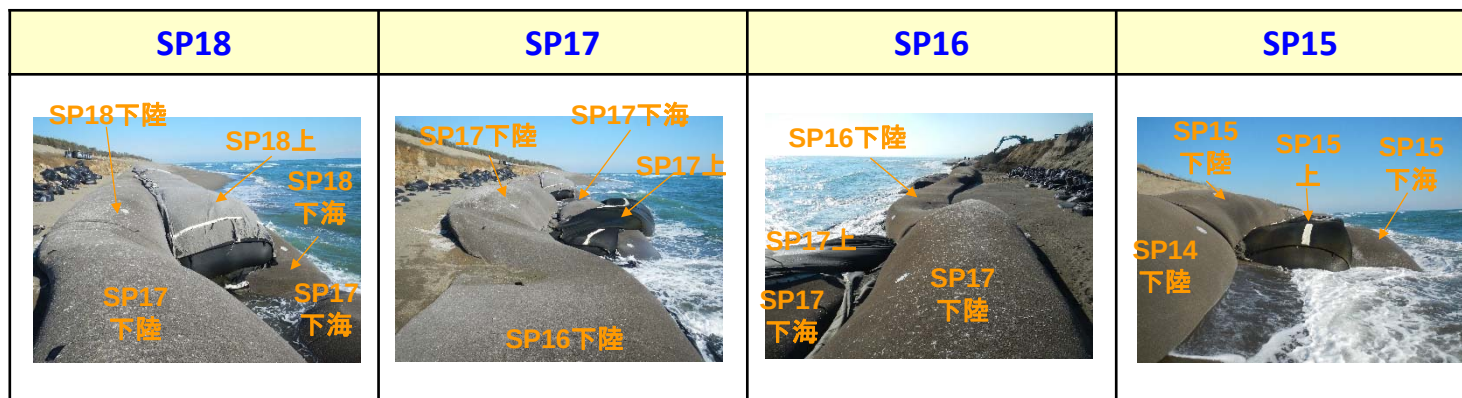
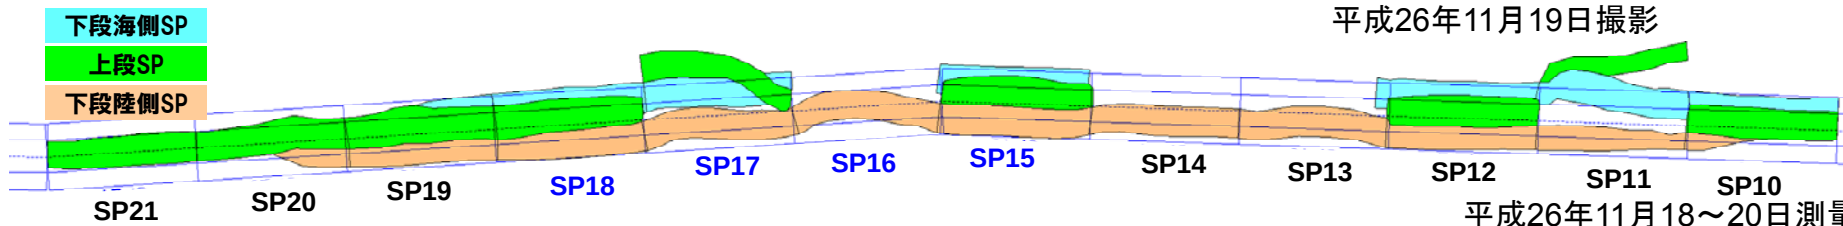
- ・南側のSP10～18では、台風19号通過後には下段海側サンドバックの変状が見られたが、上段サンドバックの天端高は概ね維持されていた。
- ・しかし、前面に砂がなく、波が直接サンドバックに打ちつける状態が継続して変状が進行した。
- ・SP10～18では下段海側サンドバックの沈下、上段サンドバックの転倒、下段陸側サンドバックの露出・変形が生じている。

- ・アスファルトマットの沈下により、下段海側サンドバックも沈下した。
- ・下段海側サンドバックが沈下したことにより、上段サンドバックも追隨して沈下した。
- ・沈下の過程において、ひとつのサンドバックにおいて、沈下の程度が異なる場合には一部の箇所には張力が集中し、サンドバックの縫製部での破れや充填口結束のほどけにより中詰め材が流出すると考えられる。
- ・SP11では、下段海側SP、上段SPの中詰め材の砂が流出したが、充填口の位置は沿岸方向に直線上に並んでおらず、サンドバック袋体にねじれが生じたことが推察される。
- ・一方、SP9、10、12は、中詰め材の大きな流出は生じていない。充填口の位置をみると当初設置位置からの移動は見られるが、沿岸方向にほぼ直線状にあり、ねじれが比較的少ないと考えられる。

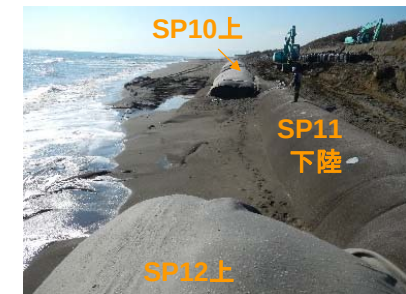
充填口の位置が直線状ではない 比較的、充填口の位置は直線状に並んでいる

海側下段SP、上段SPの中詰め材が流出し、潰れているサンドバック

変形はしているが中詰め材の流出は少ないサンドバック

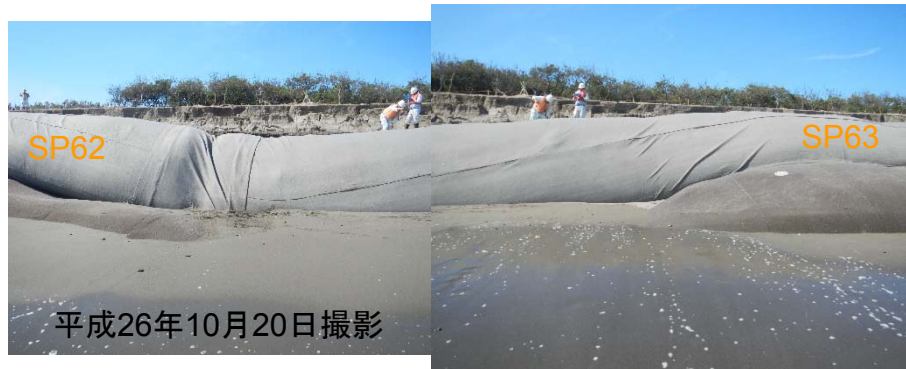
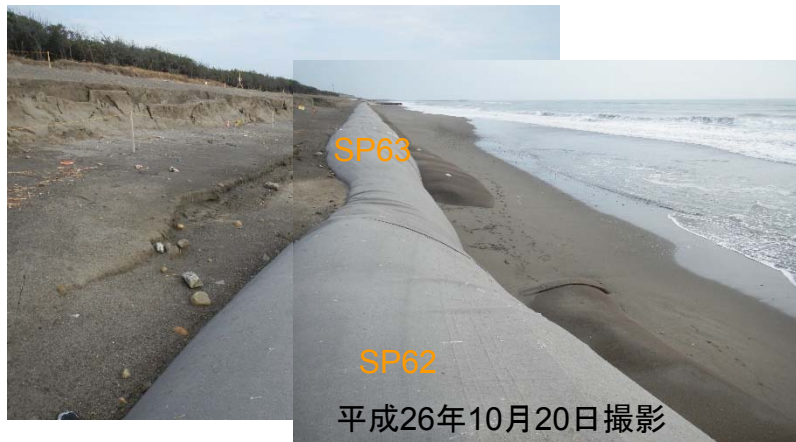
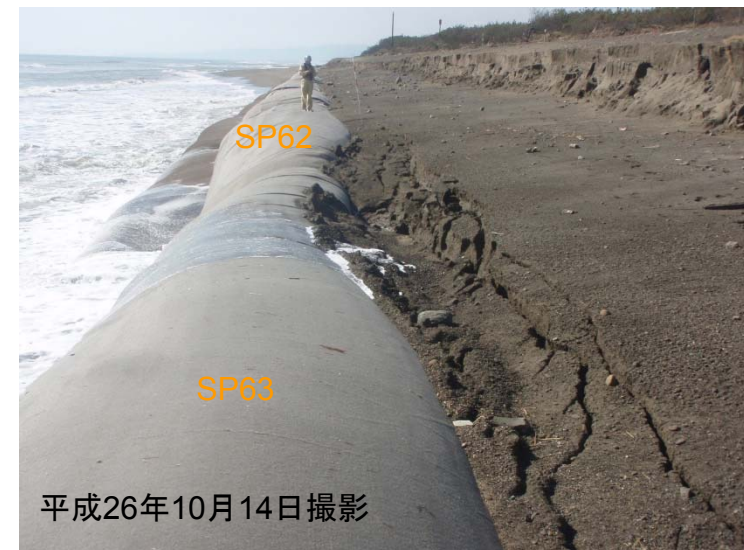
- ・SP62,63において、海側下段サンドバックの沈下およびそれに追従するように上段サンドバックも海側にねじれるように変形した。また、背後養浜盛土において、クラック・凹みが発生した。

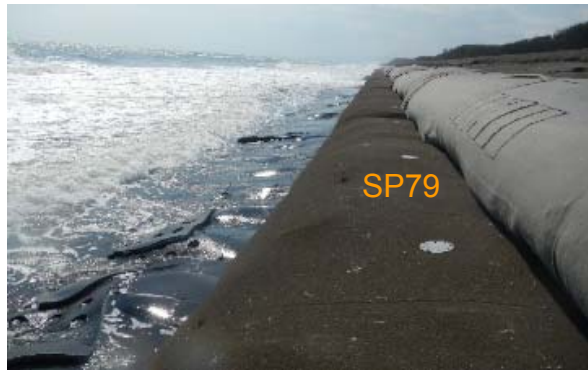
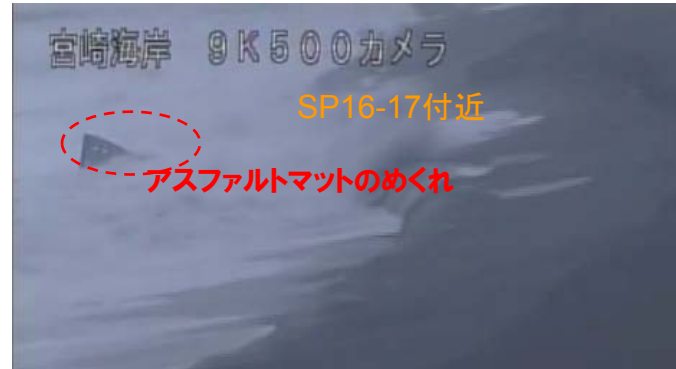
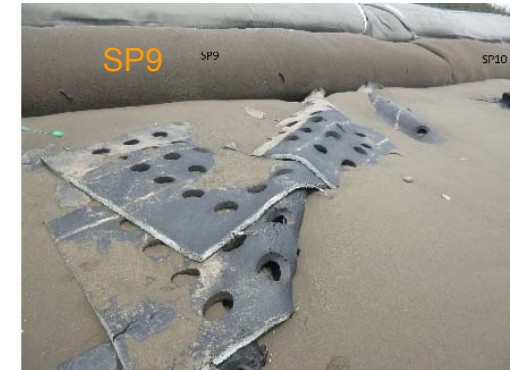
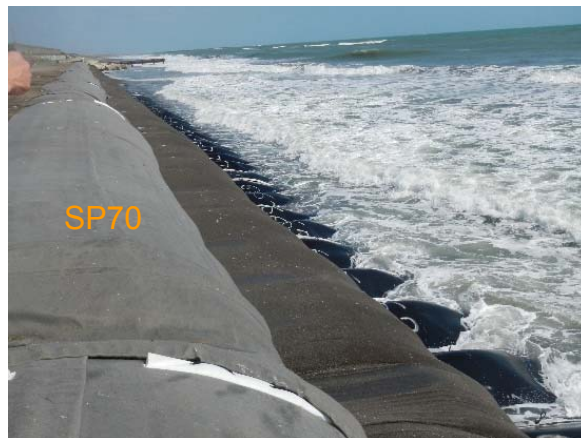
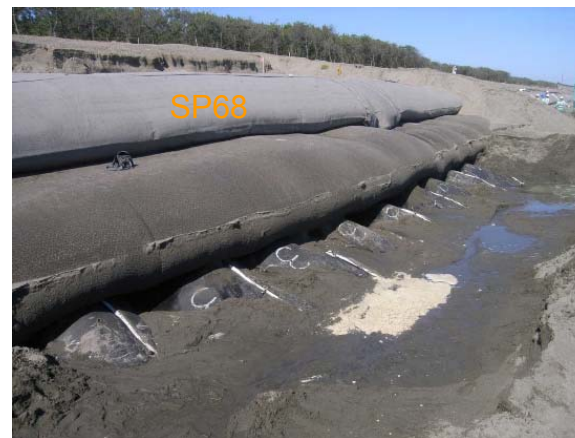
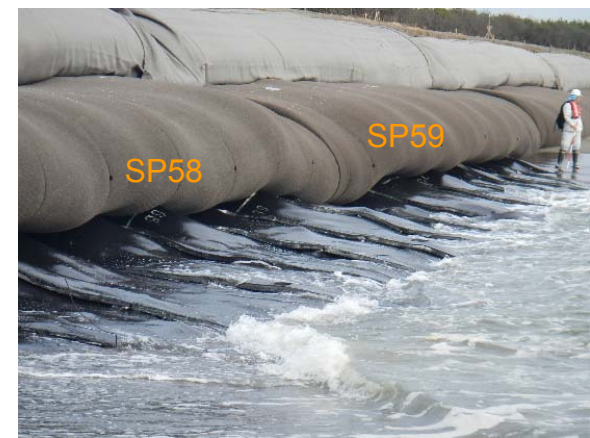
・アスファルトマットは、北部および南部において、めくれ、波打ち等が発生した。

・沿岸漂砂の不均衡によるサンドバック前面海域の侵食が生じるとともに、重複波や越波水による戻り流れと遡上流れの衝突等により、アスファルトマットが不安定となり、高波浪によりめくれたと推定される。

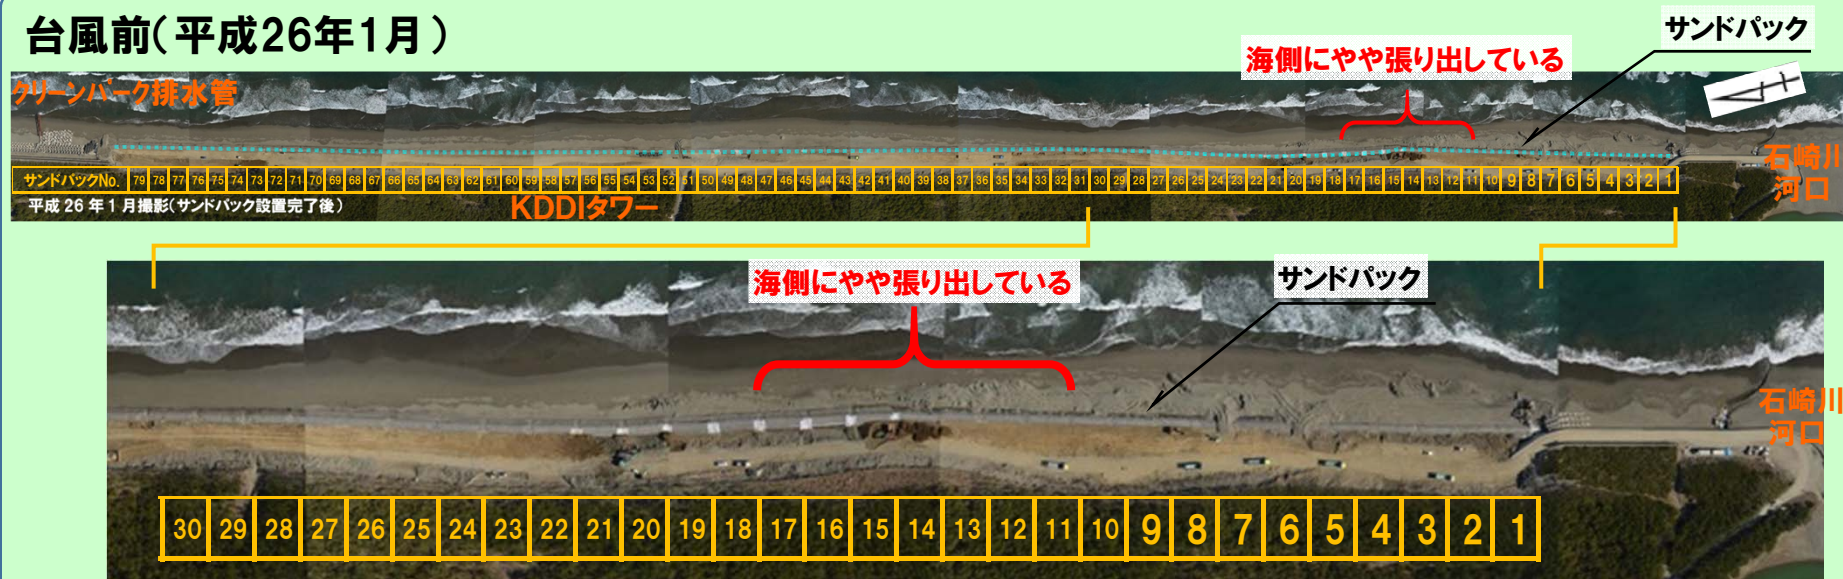
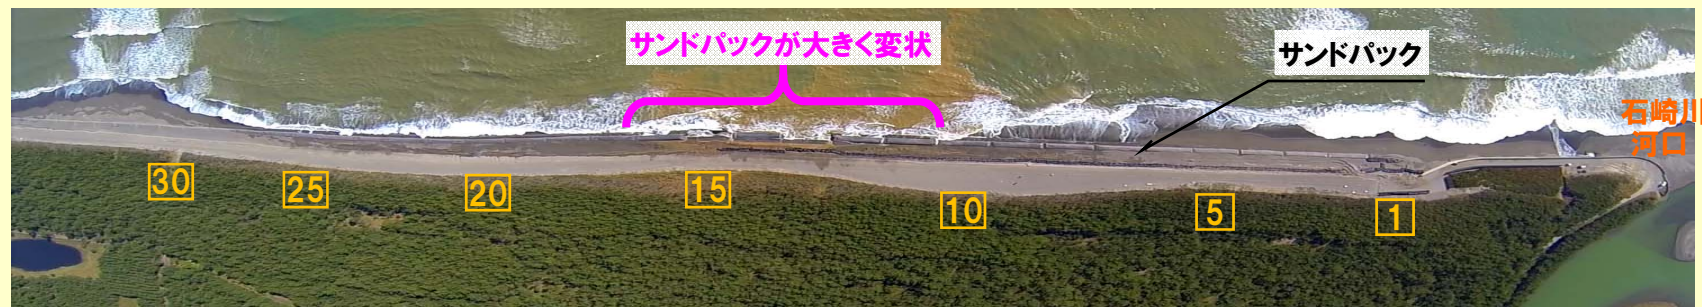
- ・海側に張り出している区間については埋設護岸の変状が生じやすかった。
- ・施工時に十分な浜幅があっても短期間で浜幅が狭くなり、変状が生じた。

サンドバックを再設置をする箇所は海側に張り出さずに滑らかに擦り付ける
