## 浜山防潮護岸工の被災について(宮崎県中部農林振興局)

□ 既設傾斜護岸の被災箇所については、細部構造に関する具体的な検討を行い、災害復旧申請を行う予定。

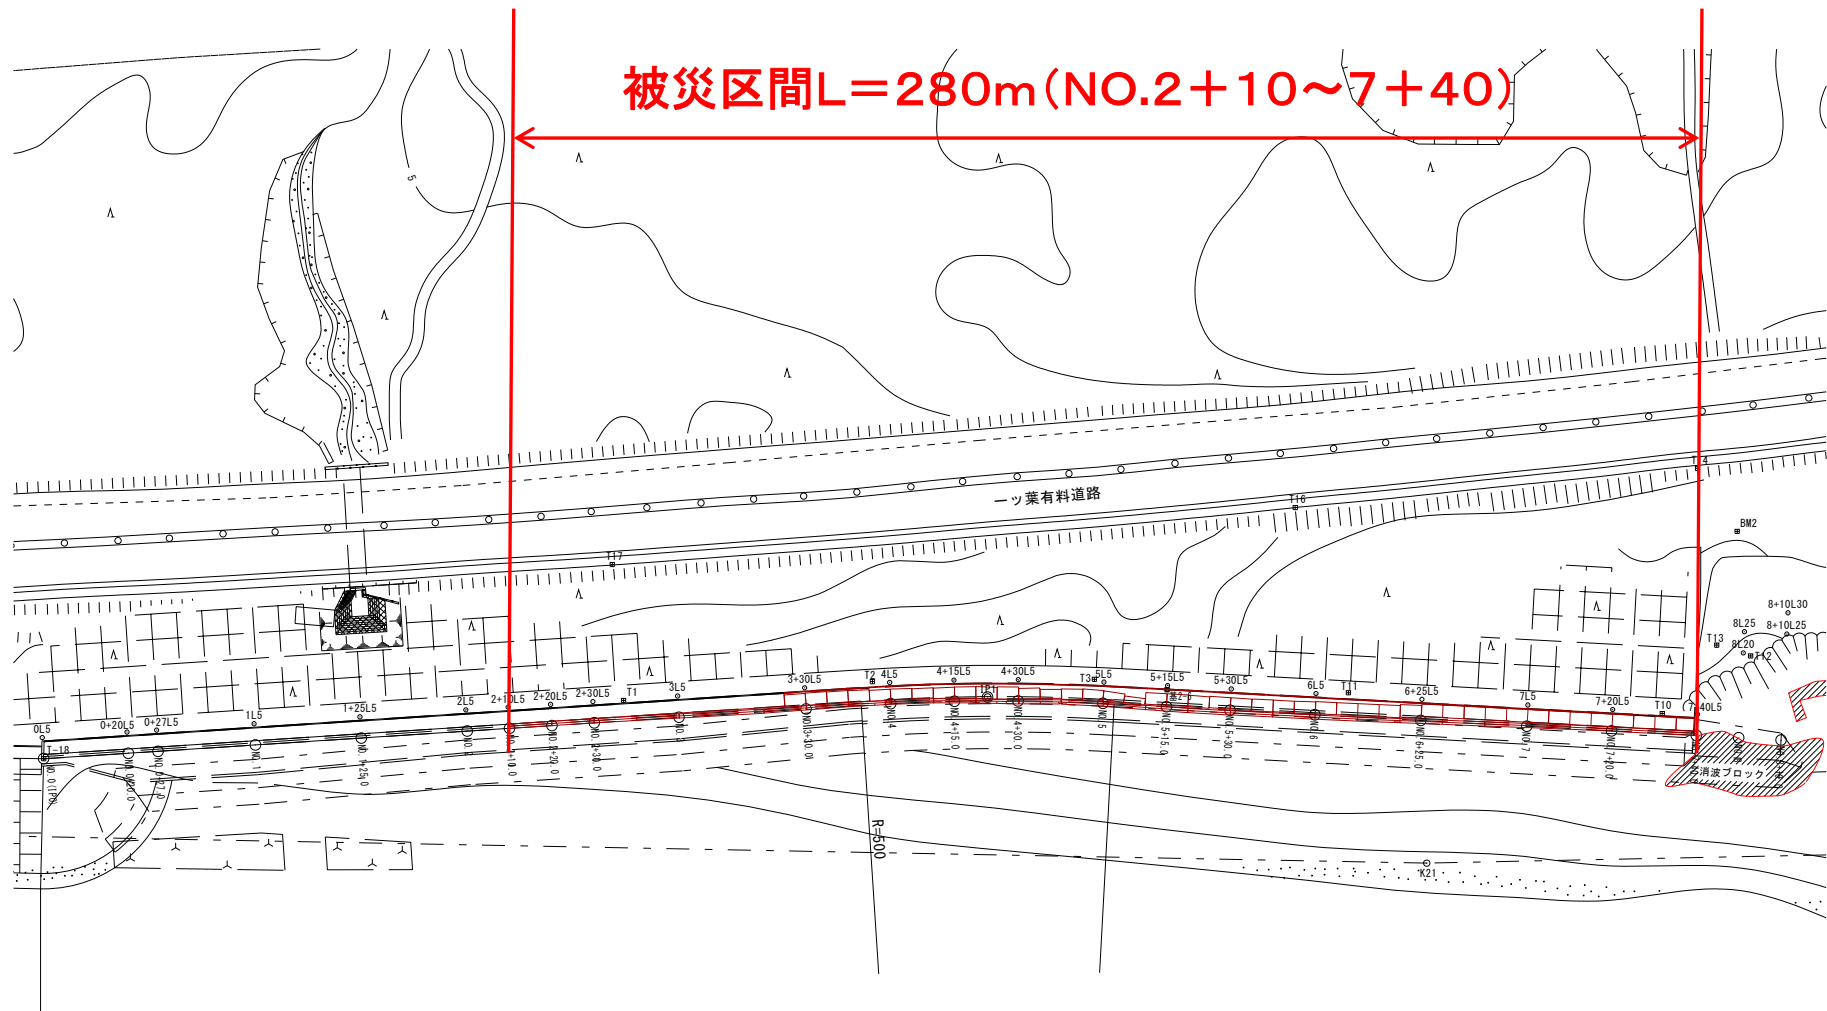
## □ 平面図

- ・平成17年度に施工した傾斜護岸工 280mが被災

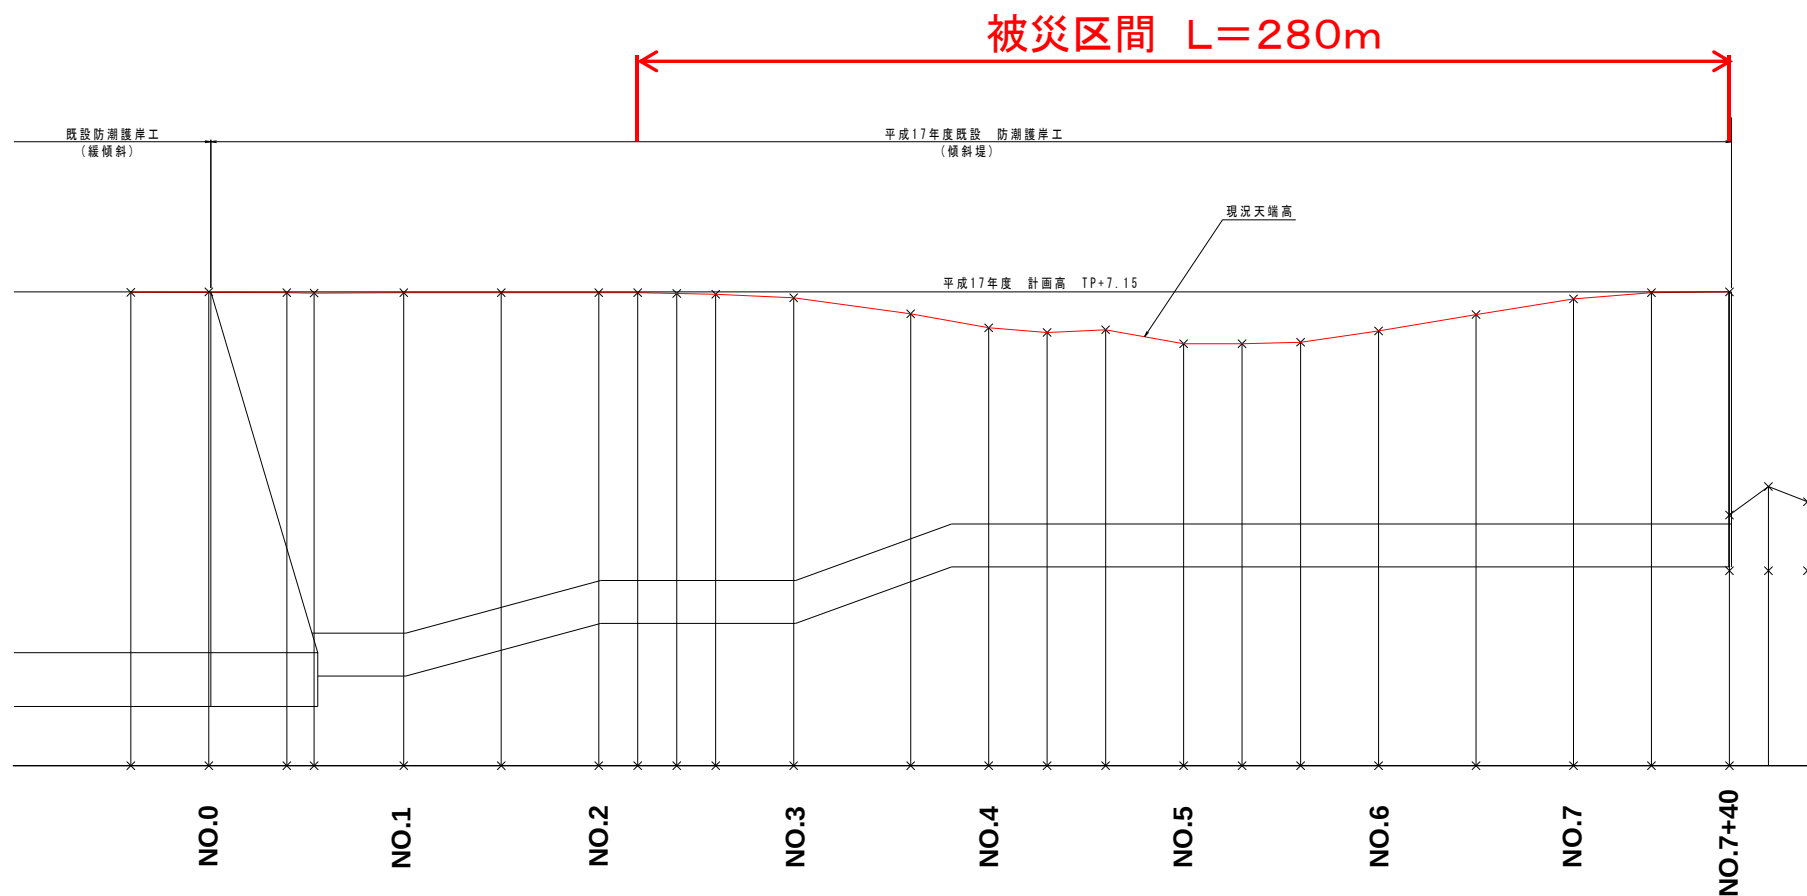
縦断面図(現況天端高)

- ・黒書きは既設傾斜護岸工の計画天端高で、赤書きが現況天端高
- ・最大1.33mの沈下が見られる

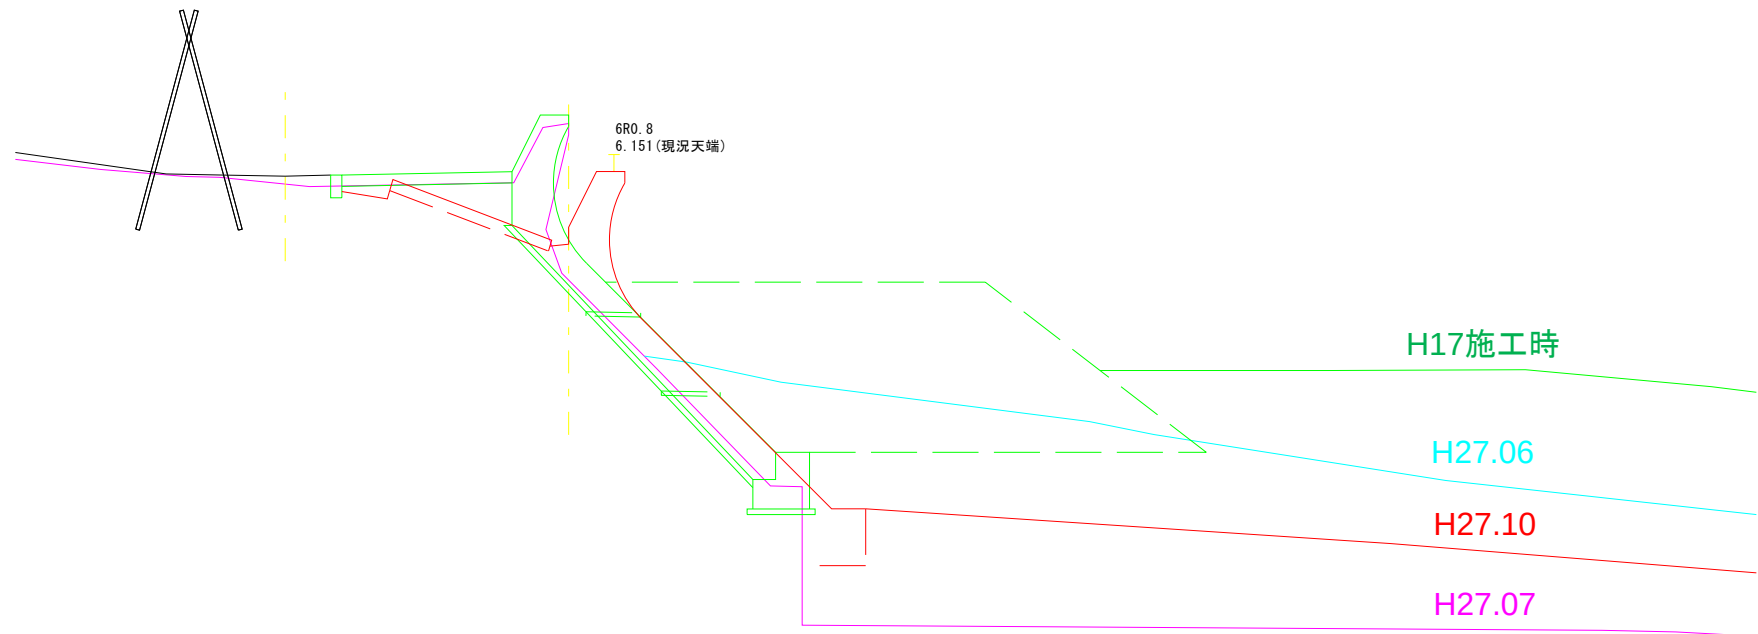
## □ 横断図(NO. 5)

- ・黒書きが被災前の断面で、赤書きが現況の断面

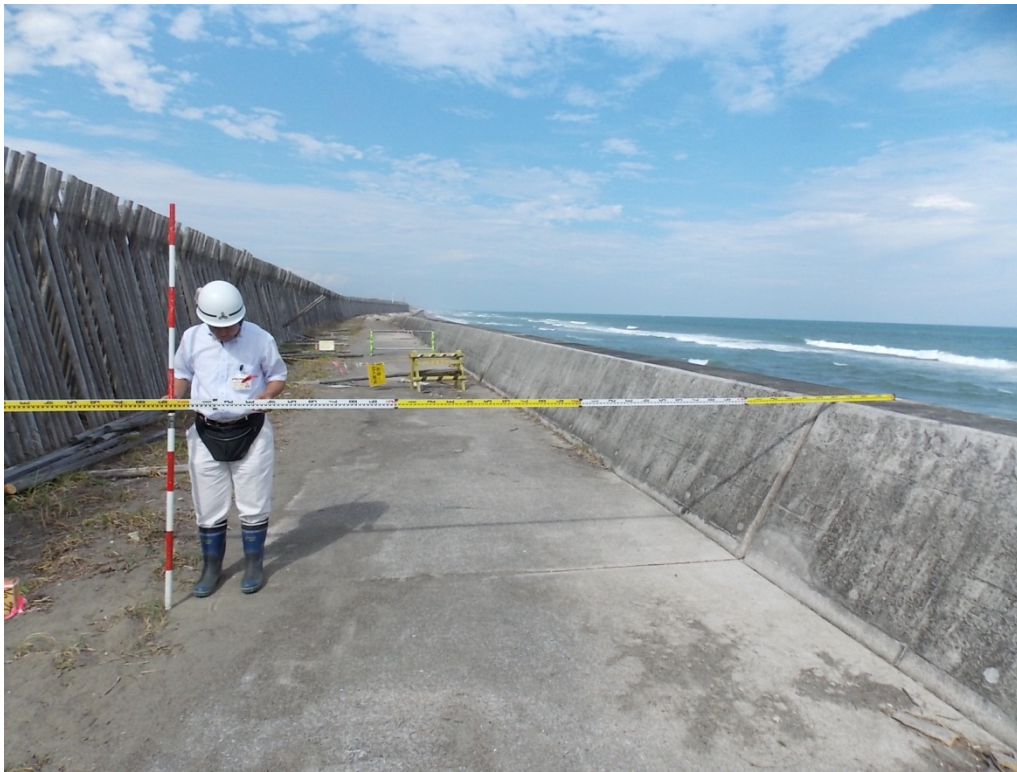
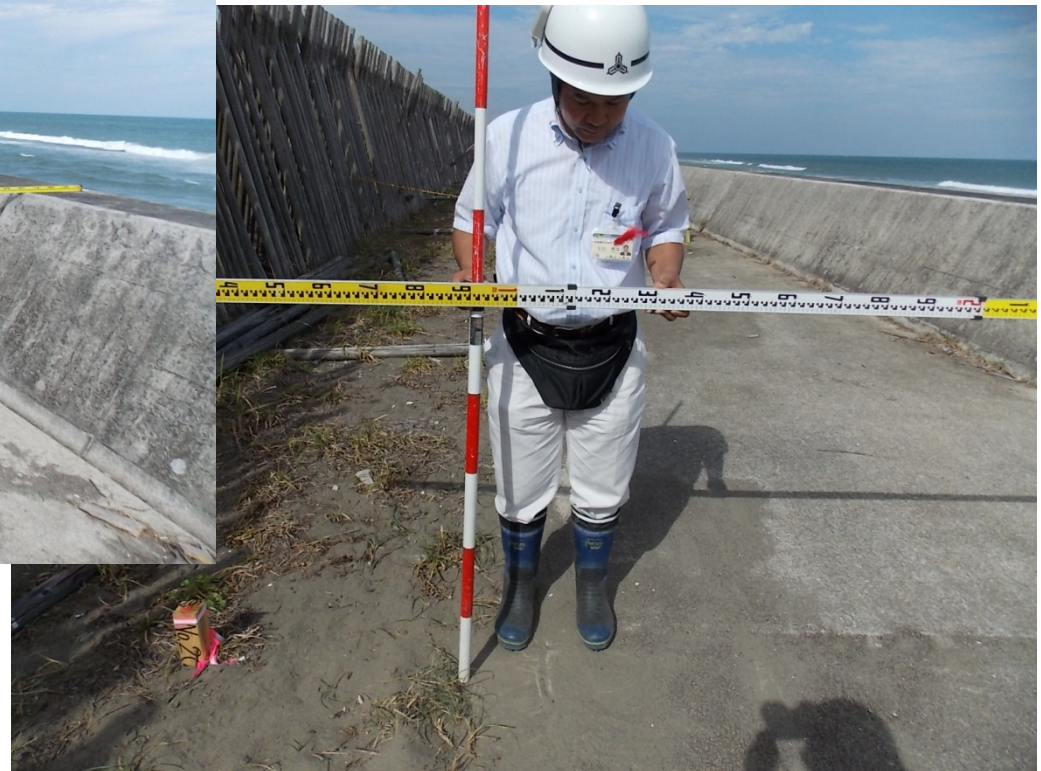
## □ 横断の写真(No. 2)

- ・傾斜護岸工に大きな変調が見られない区間

傾斜護岸工天端から背面の天端被覆工までの高さは約1m

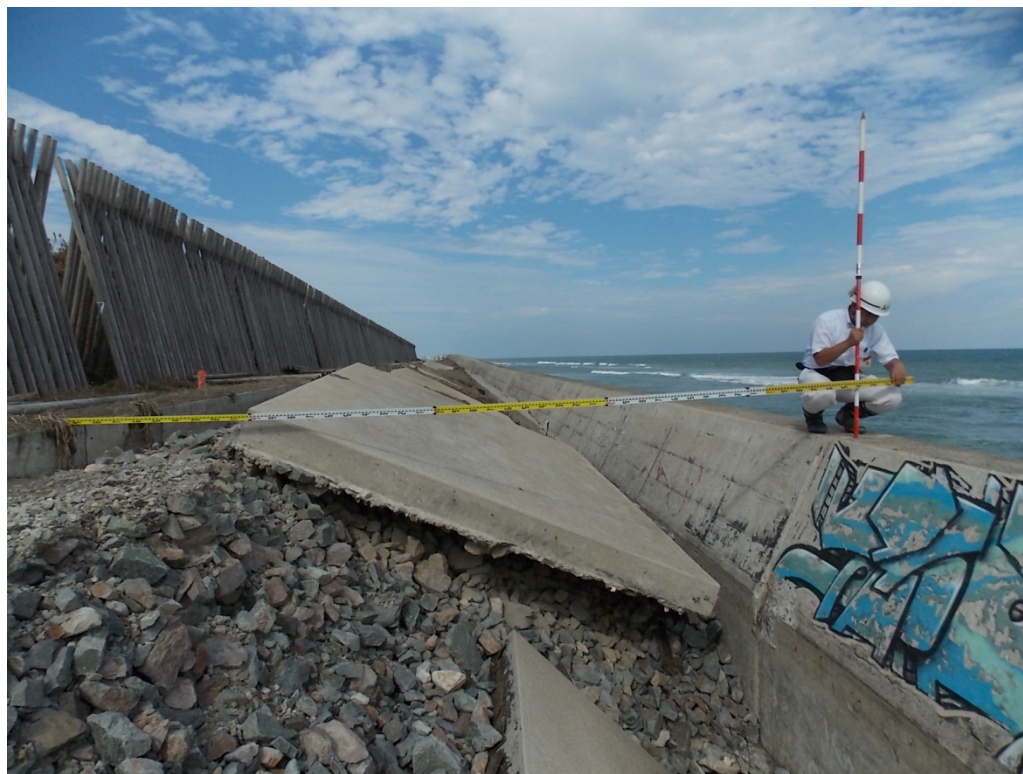
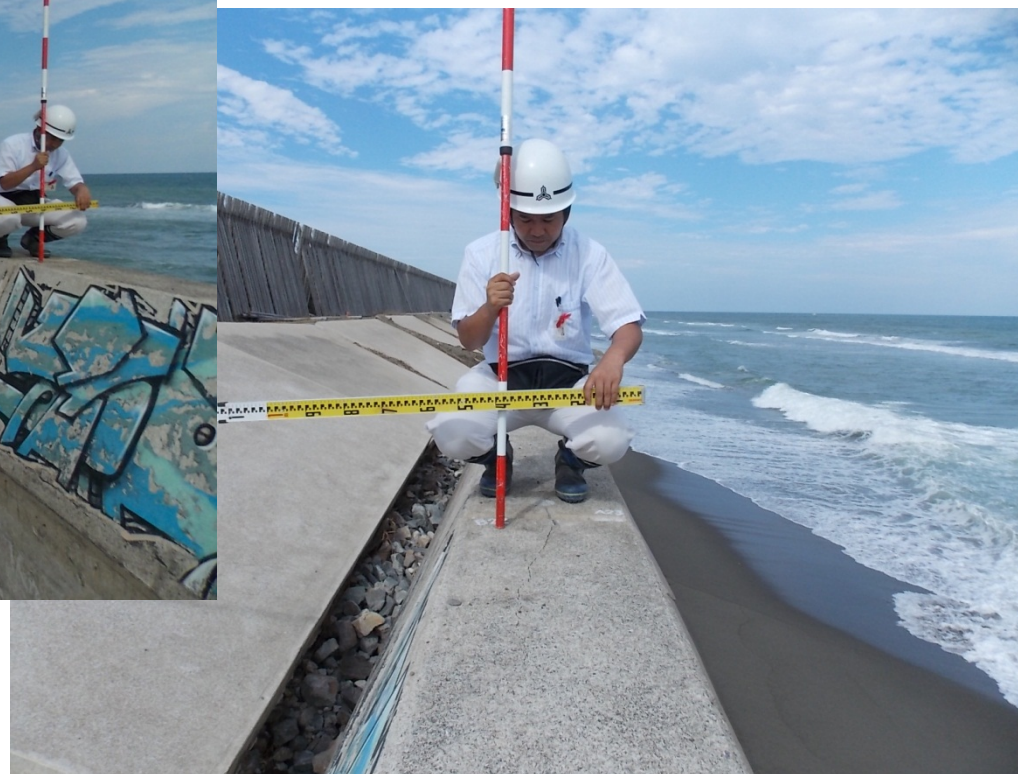
## □ 横断の写真(No. 5)

- ・傾斜護岸工に大きな変調が見られる区間

天端被覆工天端から約30cm低くなっているため、計画天端高より約1.3m沈下していることがわかる

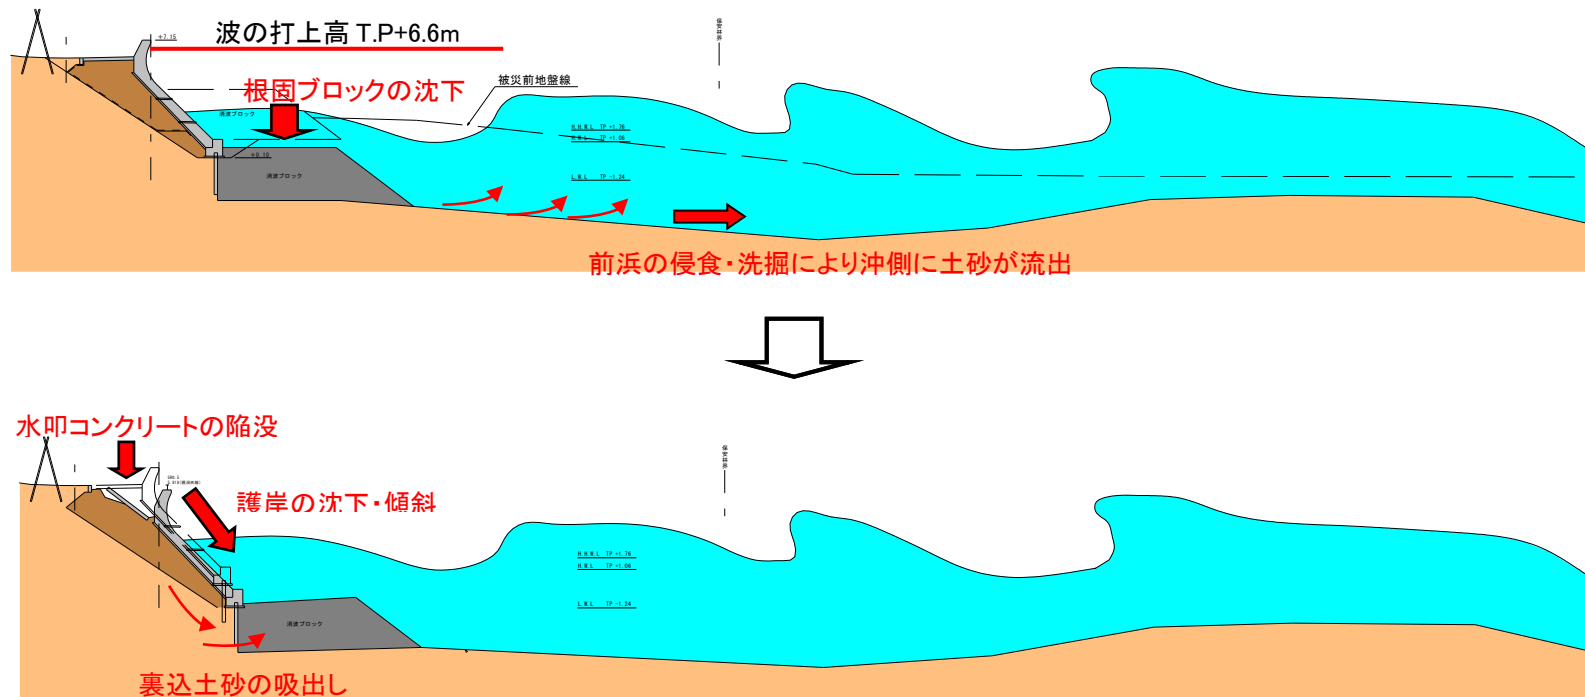
## □ 被災過程について

- ・台風の接近により、うねりを伴った侵食傾向の波浪が来襲した。
- ・侵食傾向の波浪により、前浜が侵食され沖側に流出し、護岸前面の根固ブロックが沈下した。
- ・地盤の低下により止水矢板下部から裏込め土砂の吸出しが発生し、天端被覆コンクリートの陥没、護岸堤体の沈下・傾斜が生じた。
