日時:平成29年7月27日(木)19:00~21:00

第37回宮崎海岸市民談義所

別紙 (対策の評価に関する資料)

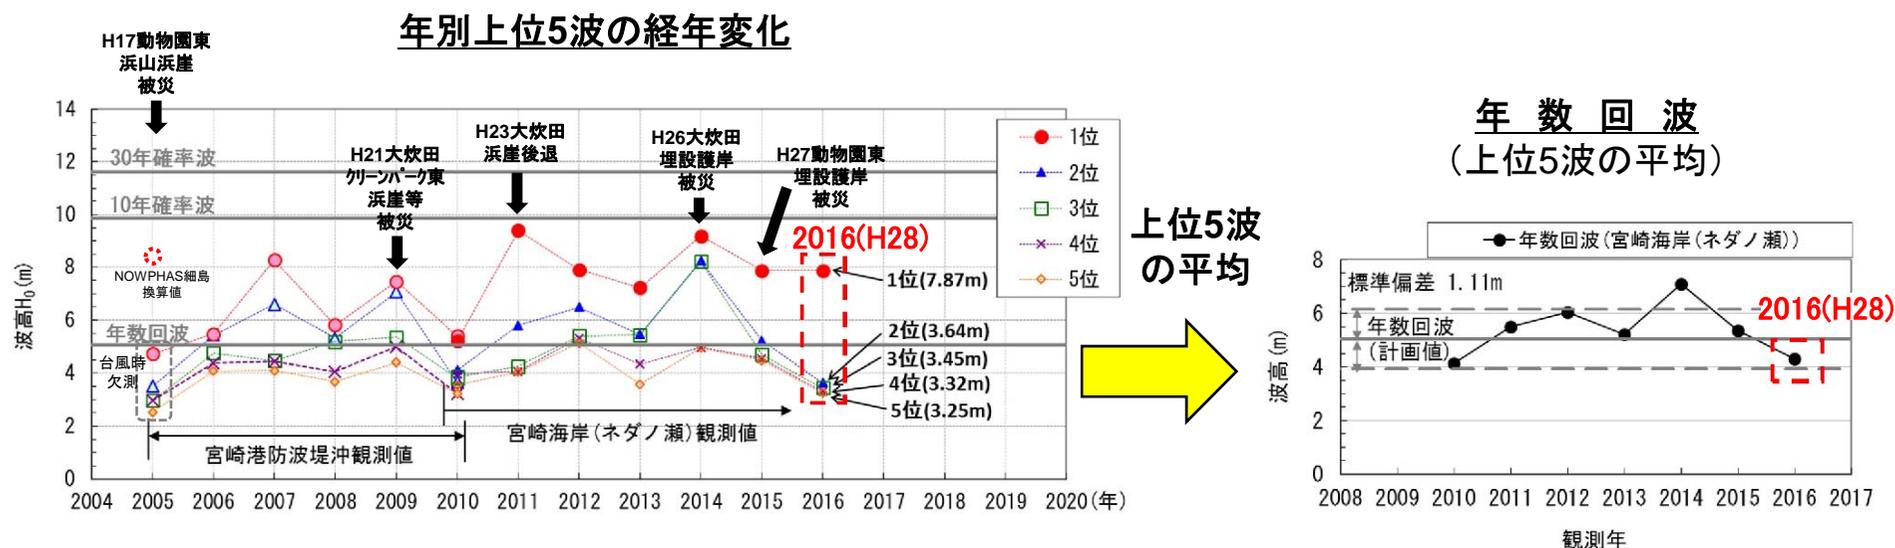
・2016(H28)年に来襲した高波浪の上位5波で見ると、過去11年間と比較して同程度であった。

・2016(H28)年に来襲した高波浪は、想定している範囲内の波浪である。

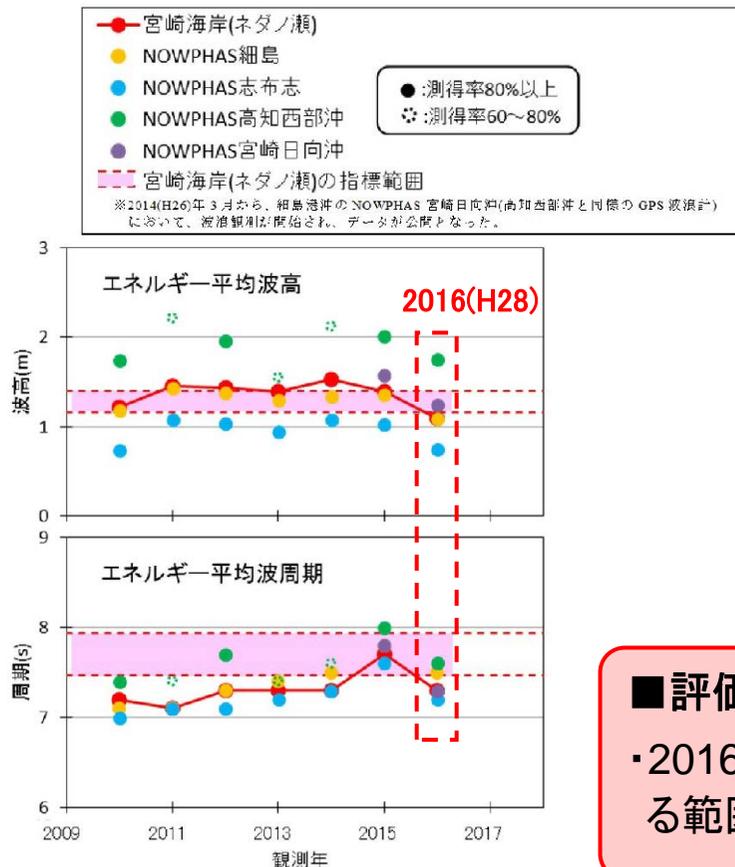
宮崎海岸(ネダノ瀬)と近隣観測地点のエネルギー平均波の経年変化

- ・2016(H28)年に来襲した通年の波浪を平均的にみると、波高は小さく、周期は短かった。
- ・2016(H28)年の1年間に来襲した波浪エネルギーは、2010(H22)年以降、最も小さかった。

- ・2016(H28)年に来襲したエネルギー平均波は、想定している範囲よりも小さかった。

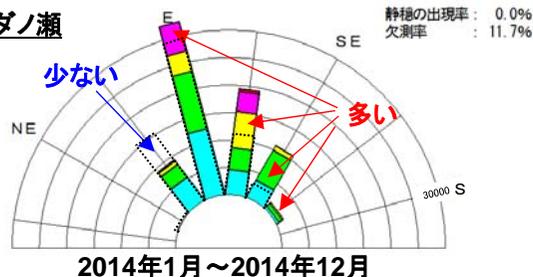
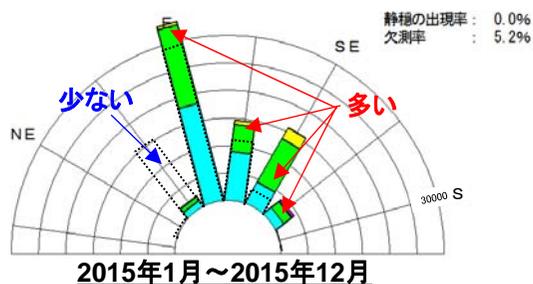
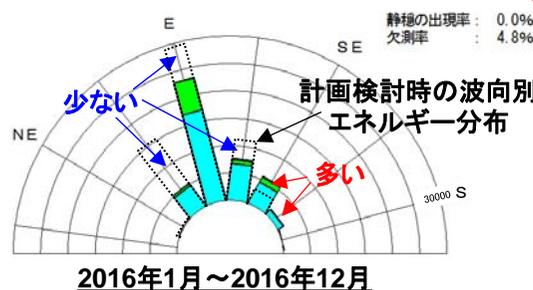
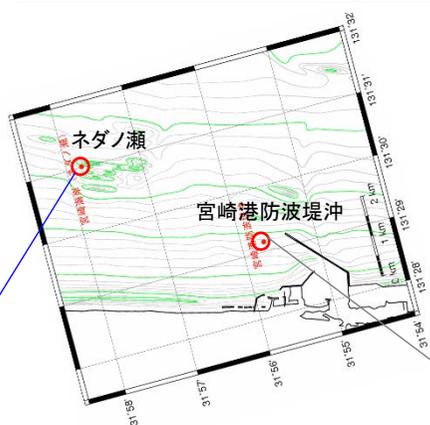
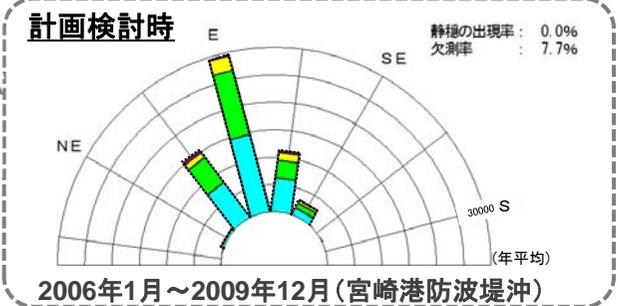
宮崎海岸沖における波高・波向別エネルギー分布

- ・2016(H28)年は、これまでどおり、やや北側(E方向)からの波が主であることは変わらない。
- ・ただし、計画検討時に比べて、北側(ENE~E方向)からの波の来襲エネルギーが少なく、南側(SE~SSE方向)からが多くなっている。

- ・2016(H28)年の波向は、北側(E方向)の波が主である。しかし、北側(ENE~E方向)からの来襲エネルギーは、想定よりも小さかった。

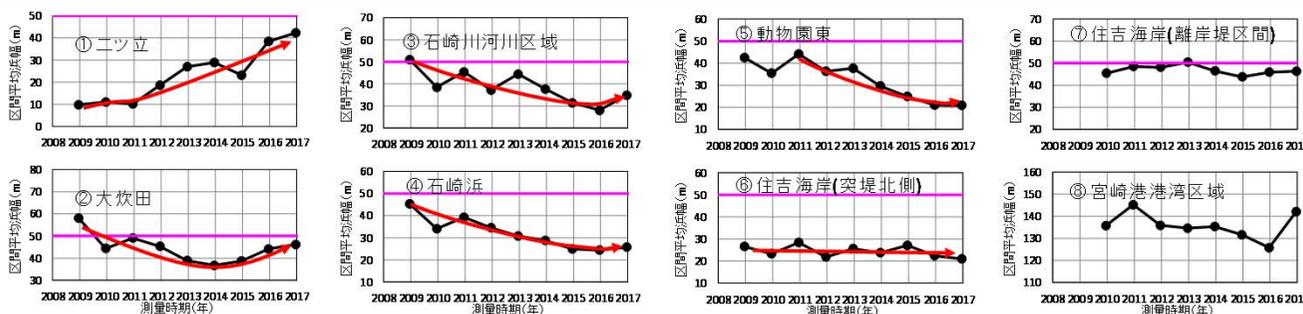
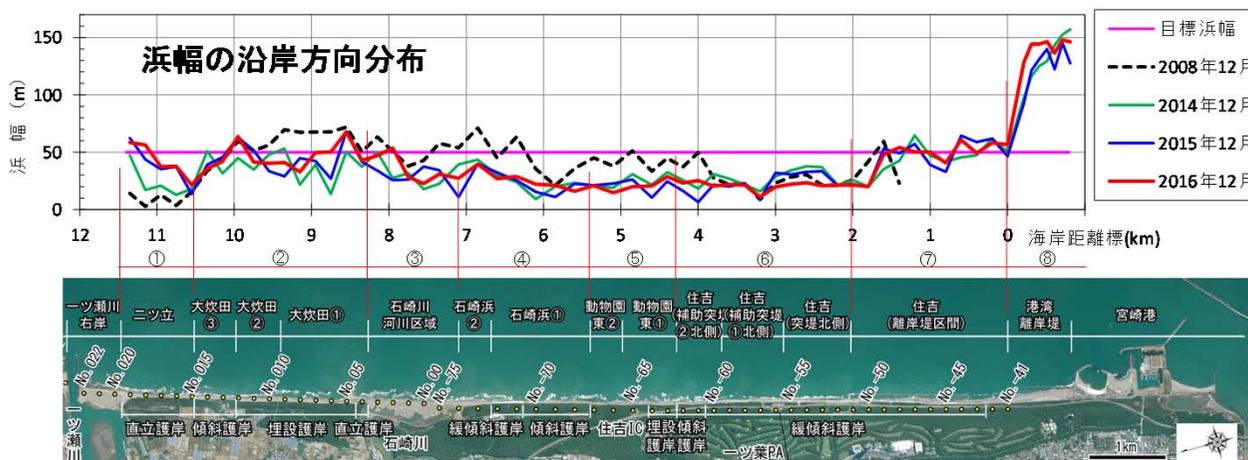
- ・2016(H28)年は、二ツ立、大炊田、住吉離岸堤区間の一部および宮崎港港湾区域で目標浜幅50mを確保している。
- ・石崎浜～動物園東の侵食進行と、住吉海岸の侵食(砂浜消失状態の継続)が顕著である。

- ・宮崎海岸北側のニツ立、大炊田は浜幅が回復しつつあるが、石崎浜～住吉突堤北側の範囲で目標浜幅50mを確保できていない。

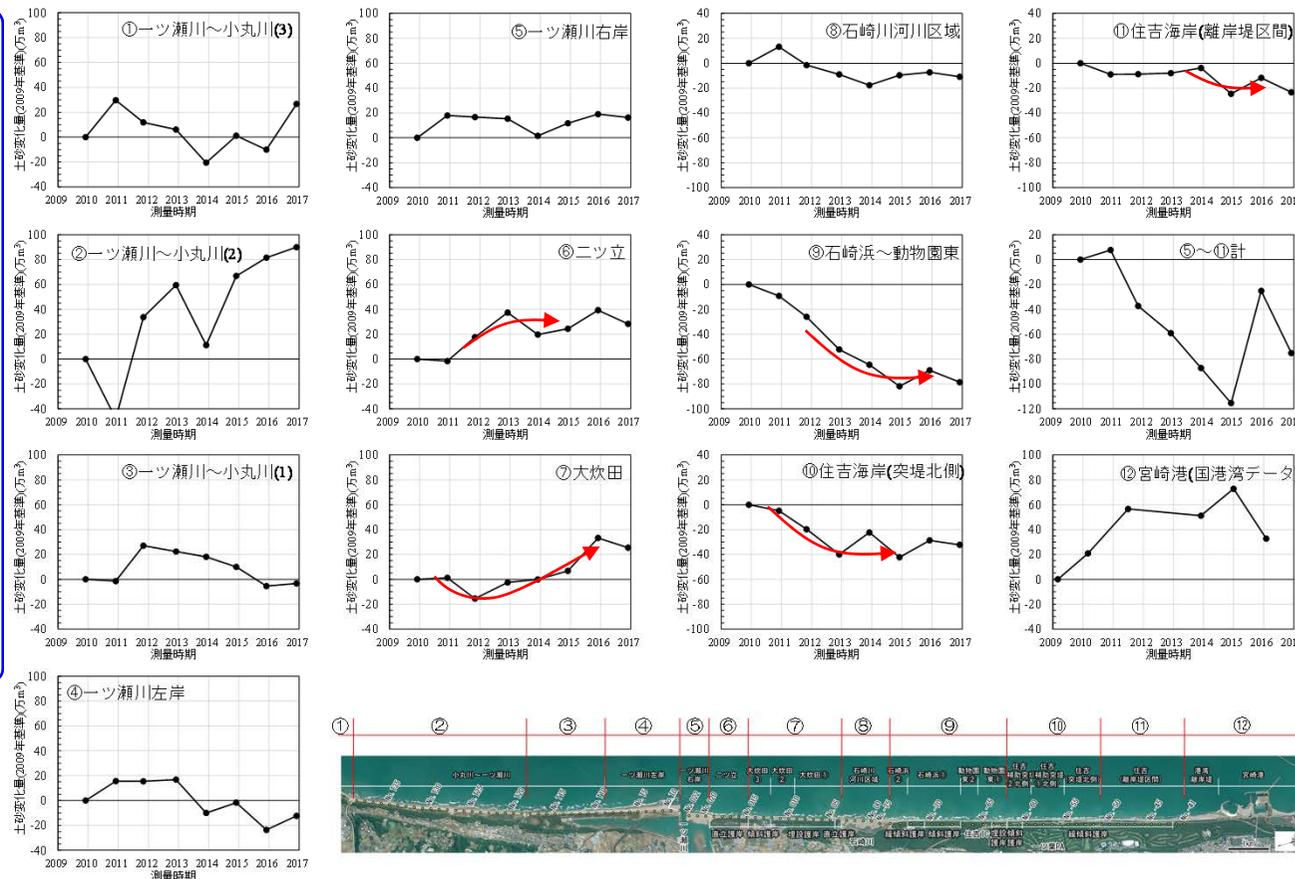
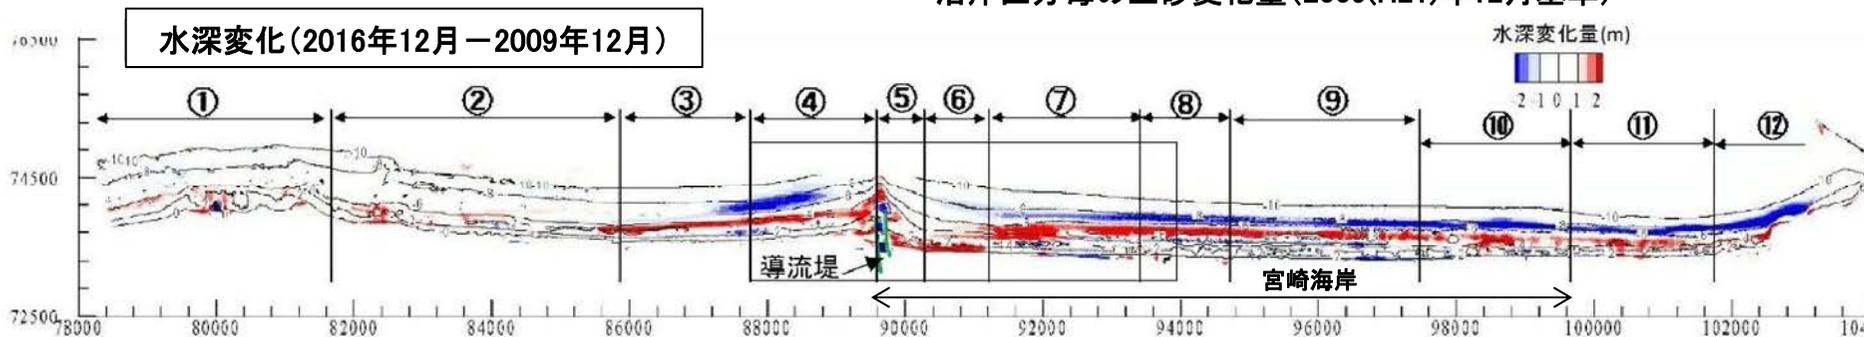
沿岸区分毎の土砂変化量(2009(H21)年12月基準)

- ・2009(H21)～2016(H28)年を比較すると、宮崎海岸では、北側(一ツ瀬川右岸～大炊田)で堆積傾向
- ・石崎浜～住吉海岸(離岸堤区間)では、侵食が進行しているものの、最近は横ばい傾向(回復までには至っていないが侵食を抑制)。

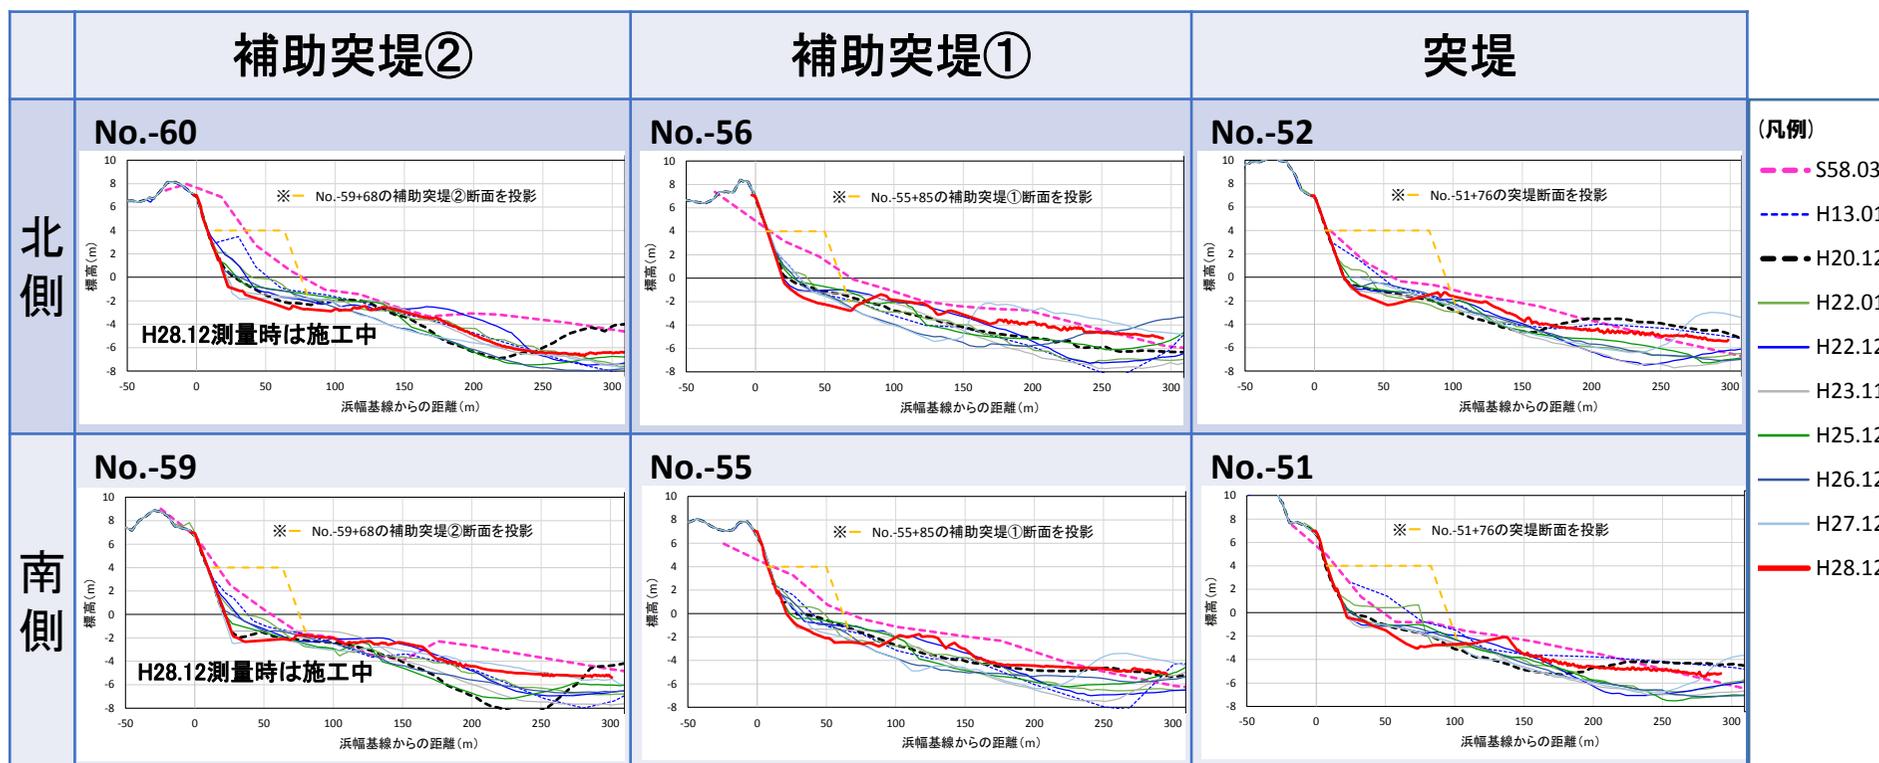
- ・突堤の沖合いで堆積傾向が見られる。
- ・突堤設置範囲(陸側)では、現状で海浜断面の明確な回復傾向は見られない。

- ・侵食が顕著な範囲であったが、突堤の沖合いで堆積が見られるようになり回復傾向の兆しが見える。
- ・しかし、突堤設置範囲よりも陸側は、現状ではまだ回復の兆しが見えるところまでには至っていない。

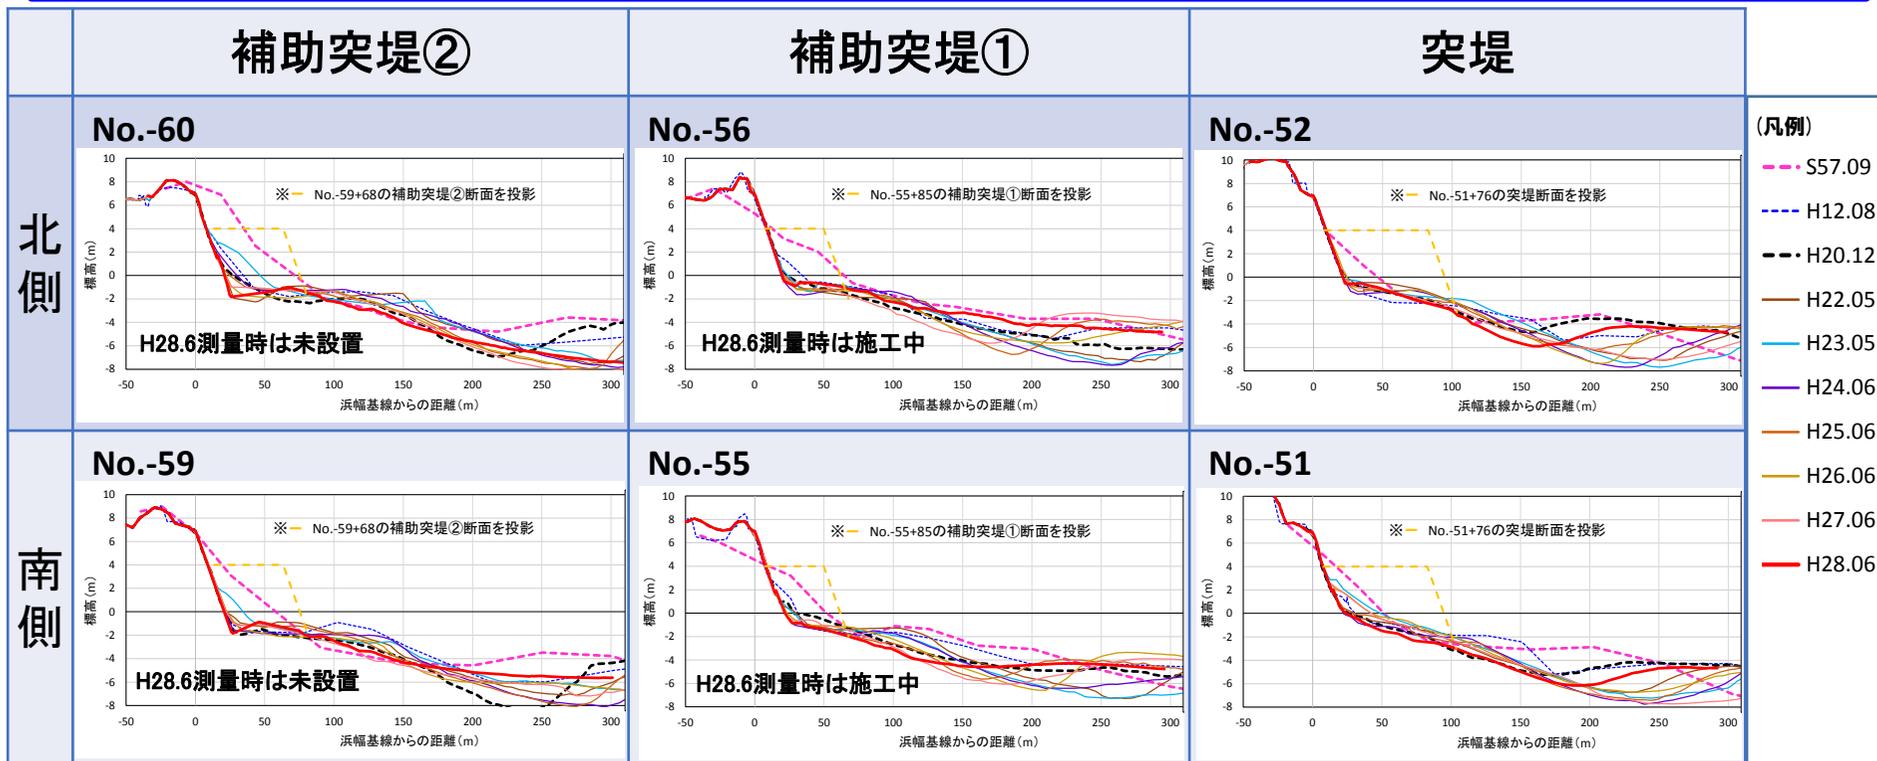
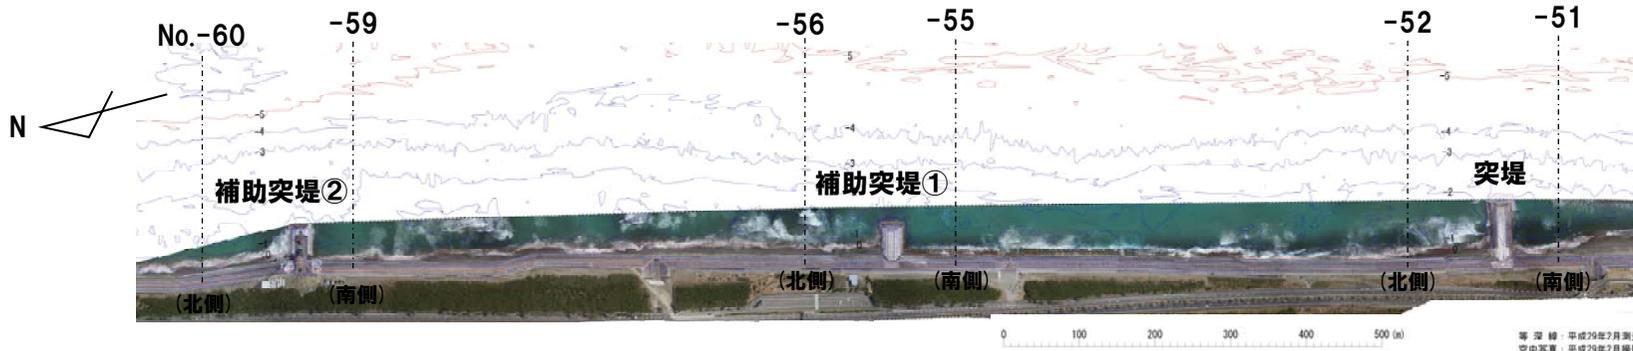
参考 台風シーズン前の測量断面比較

- ・突堤の沖合いでの堆積傾向含む全体的な傾向は冬季測量と同様である。
- ・なお、突堤の設置範囲(陸側)においては、補助突堤①北側のNo.-56で海浜断面の回復傾向が見られる。

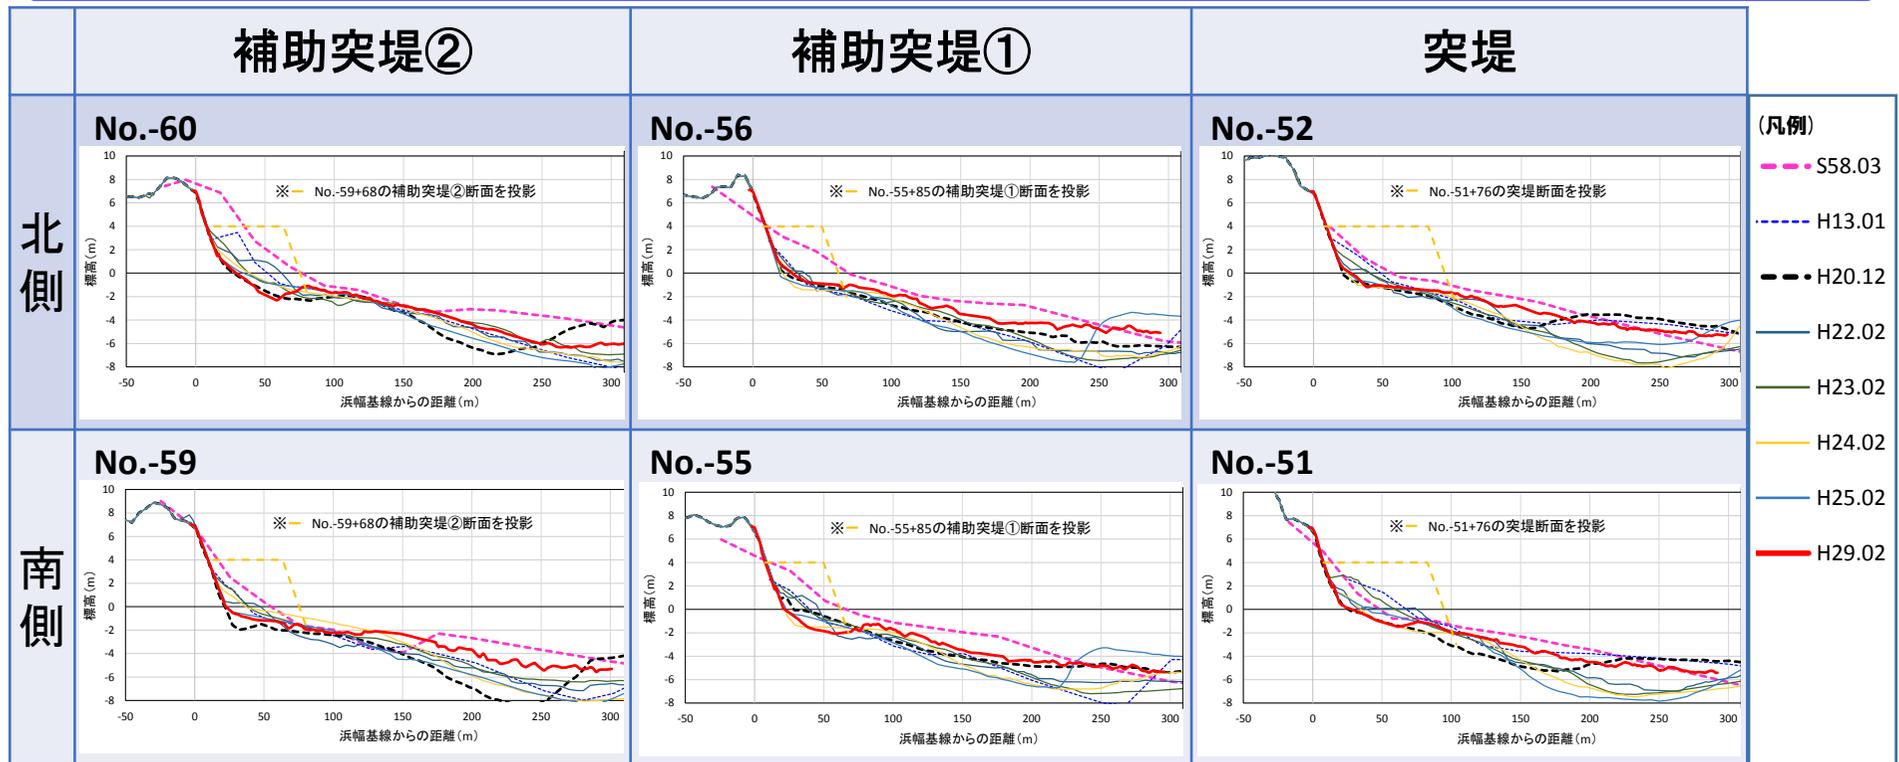
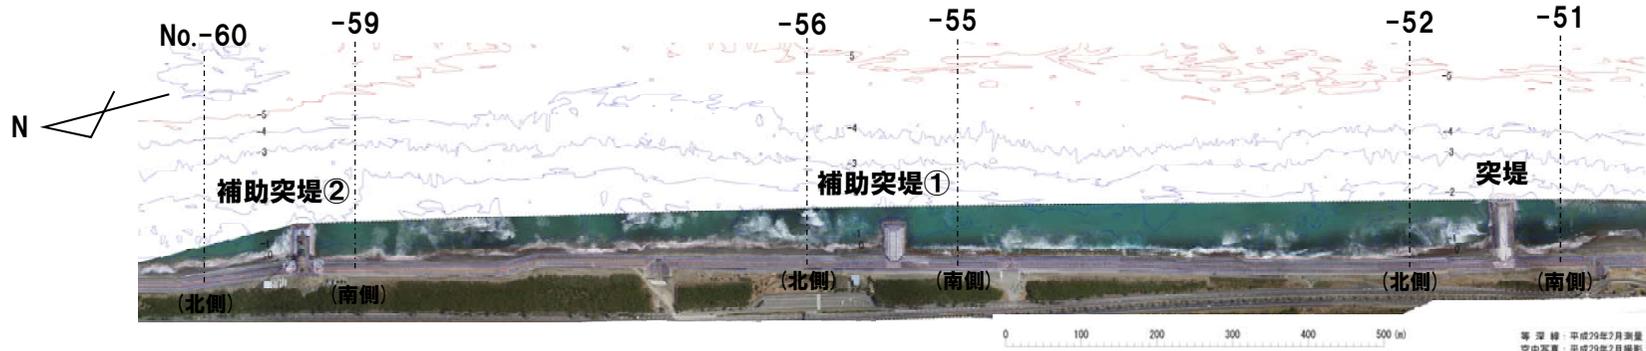
参考 2月測量の断面比較

- ・突堤の沖合いでの堆積傾向含む全体的な傾向は冬季測量と同様である。
- ・なお、突堤の設置範囲(陸側)においては、補助突堤①北側のNo.-56で海浜断面の回復傾向が見られる。

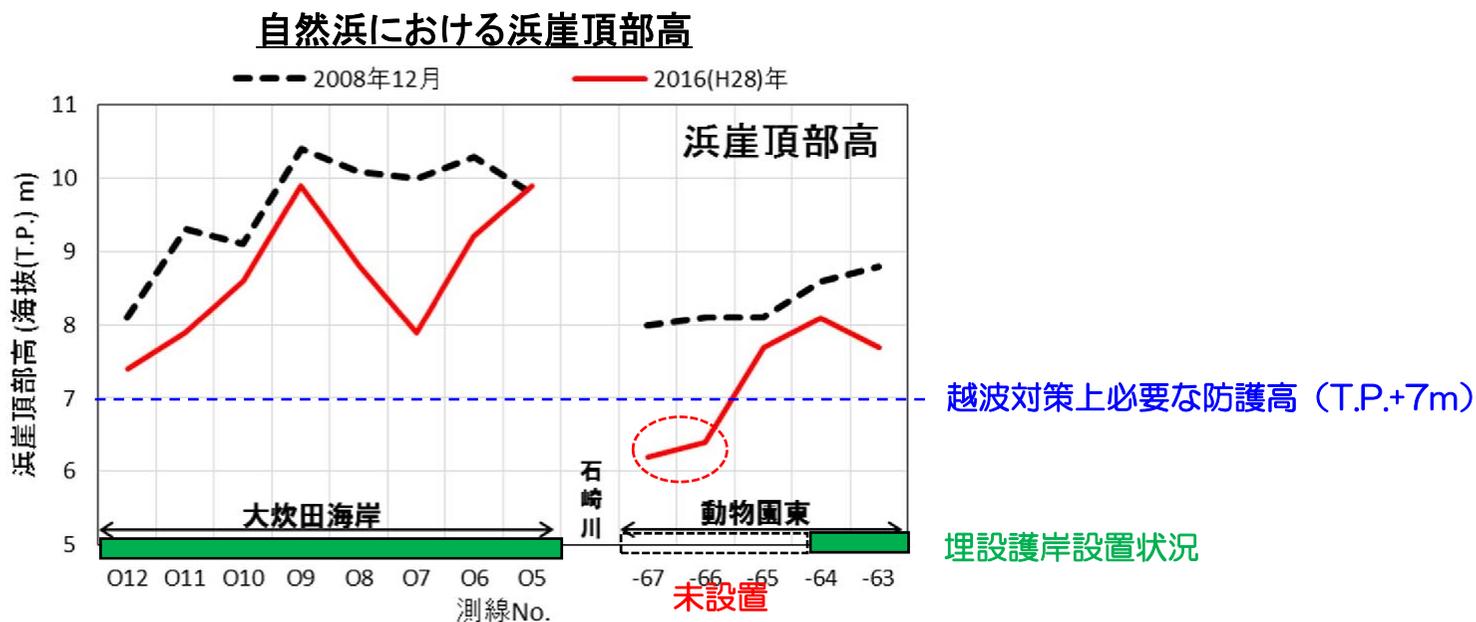
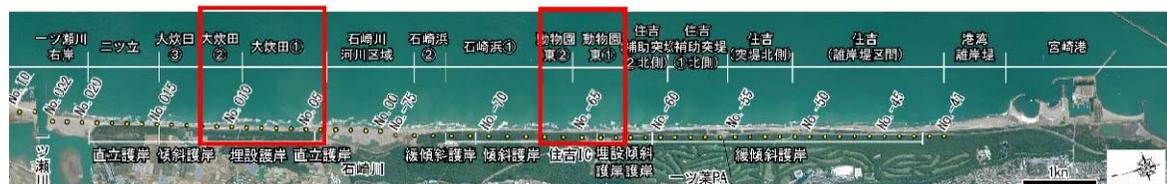
- ・埋設護岸設置区間の浜崖頂部は守られているが、動物園東の未設置区間は浜崖頂部の天端高が2008(H20)年に比べて低下しており、越波対策上必要な防護高(T.P.+7m)よりも低い状況となっている。

- ・埋設護岸未設置区間背後の浜崖頂部高は低く、埋設護岸整備が必要である。

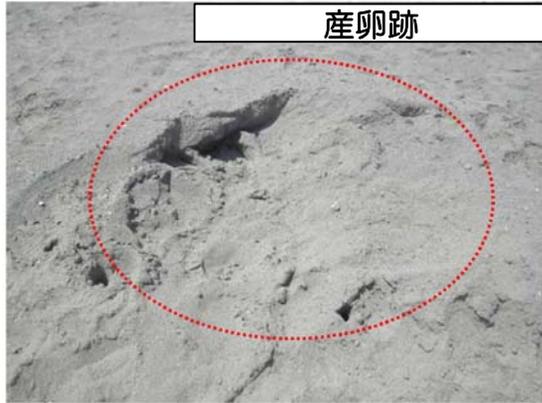
・大炊田地区の埋設護岸上で、アカウミガメの産卵が確認された(2016(H28)年6月14日)。

産卵跡

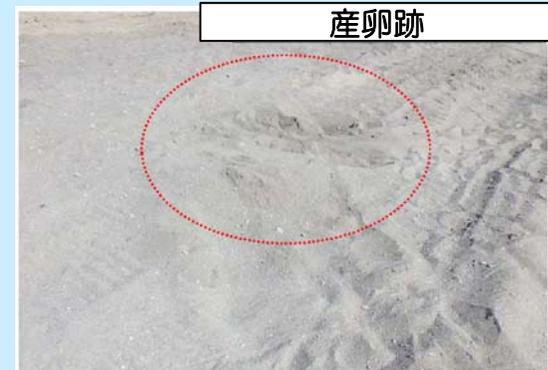
2017(H29)年6月には、動物園東地区の埋設護岸上でもアカウミガメの産卵が確認されている。

産卵跡
