## 第 38 回宮崎海岸市民談義所

別紙 平成 28 年度 年次評価

第 16 回 宮崎海岸侵食対策検討委員会

平成 28 年度 年次評価

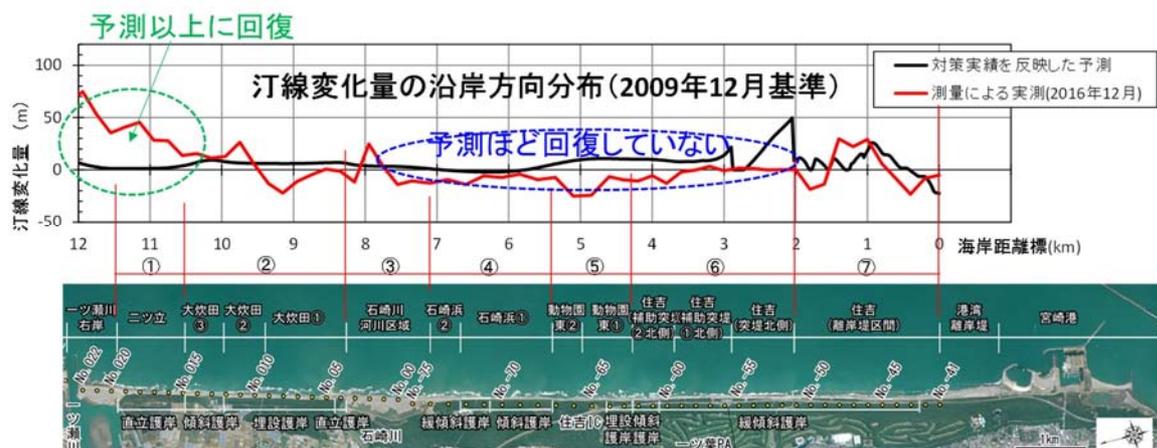
図- 1 汀線変化量の予測と実測の比較 (2009 (H21) 年 12 月基準)

- ▶ 汀線変化状況の予測と実測の違いを確認した結果、二ツ立で、予測以上に回復している。この理由としては、2014年、2015年に南からの波の作用が大きく、土砂が北へ移動したこと、2016年は波が小さかったため堆積した土砂が南に戻ってきていないことが考えられる。
- ▶ 石崎浜から突堤までの範囲が、予測ほど回復していない。この理由としては、北側に土砂が移動して戻ってきていないことが考えられる。

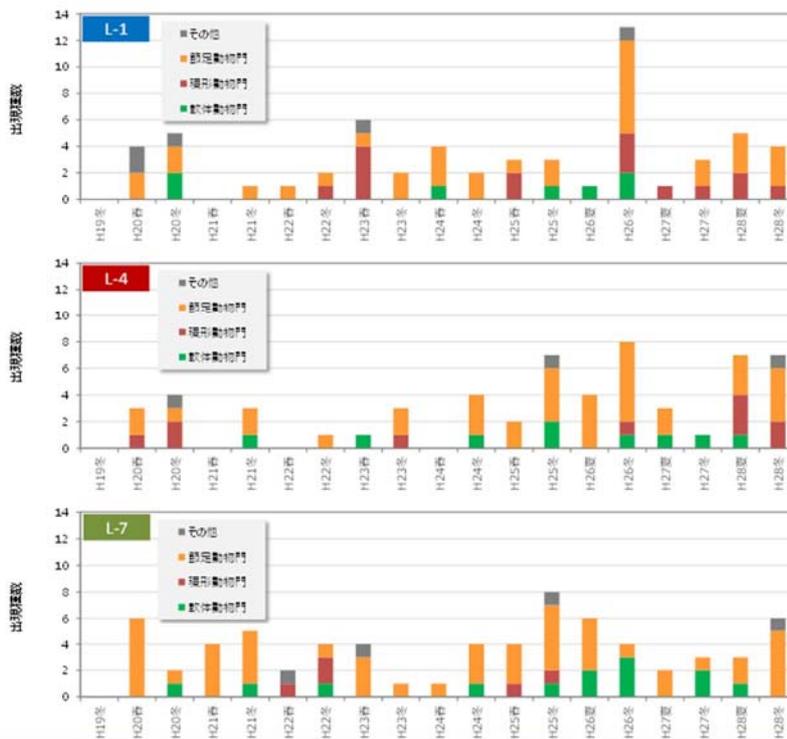
図－2 波打ち際に生息する底生生物の変化

- 2016(H28)年に汀線付近で確認された底生生物の種数は、門別には変動があるものの、既往の調査結果と同程度であり、出現種数の変化に顕著な傾向は認められない。
