## 第10回技術分科会開催状況及びその後の状況

## (1) 第10回技術分科会検討結果概要

# 1) サンドバックの変状原因の推定 a)南端(SP1)(1/2)

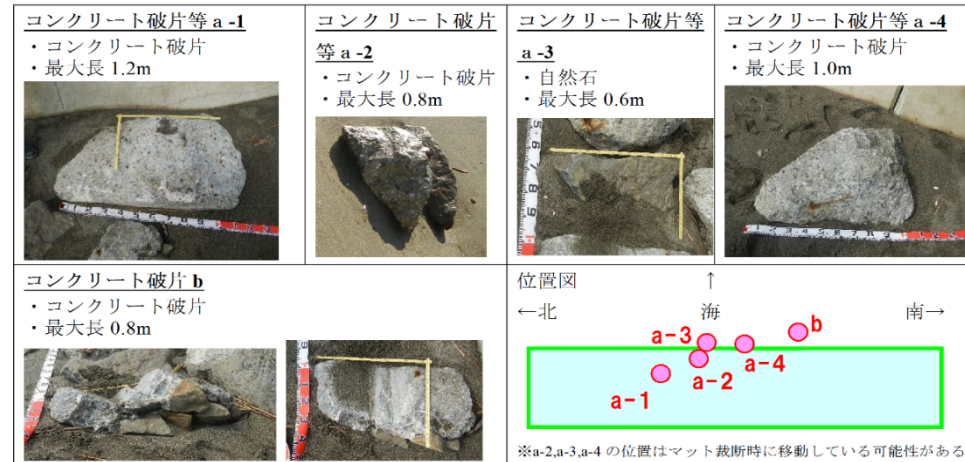
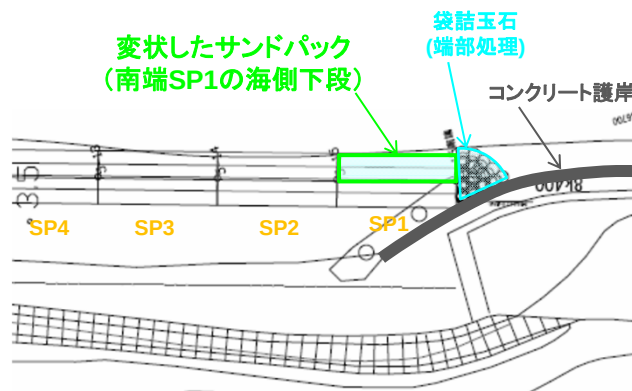
## アスファルトマットの下に埋設されていたコンクリート破片の状況

- ・アスファルトマットの下にコンクリート破片等があるような形状変化が見られたため、アスファルトマットを裁断し、マット下を確認したところ、コンクリート破片4個、自然石1個を確認した。
- ・このうちコンクリート破片3個、自然石1個については、サンドバックの下に埋もれていたことから、サンドバックの不等沈下が生じたと考えられる。
- ・コンクリート破片の頂上部(コンクリート破片a等)の標高はT.P.+0.6m程度であるが、周辺の地盤高はT.P.+0.1~0.2mであり、0.4~0.5m程度の高低差が生じていたことになる。

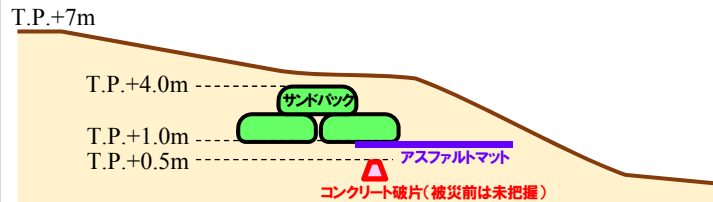
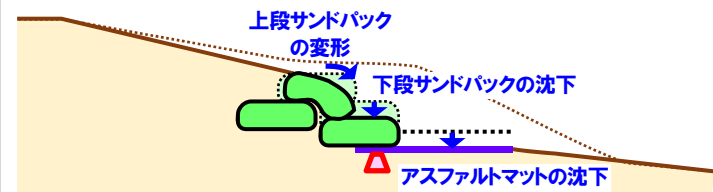
## 推定メカニズムのイメージ

### ②急激な侵食によりアスファルトマットが沈下 上載のサンドバックも追従して沈下

- ・沿岸漂砂の不均衡やコングリート護岸による漂砂阻害等の複合的要因により、サンドバック前面海域が侵食。
- ・アスファルトマット、サンドバックが全体的に沈下したが、マット下にコングリート破片等があったため、不等沈下が顕著となり、サンドバック袋材の強度を上回る張力が袋材にかかったことにより、袋材が損傷したと考えられる。

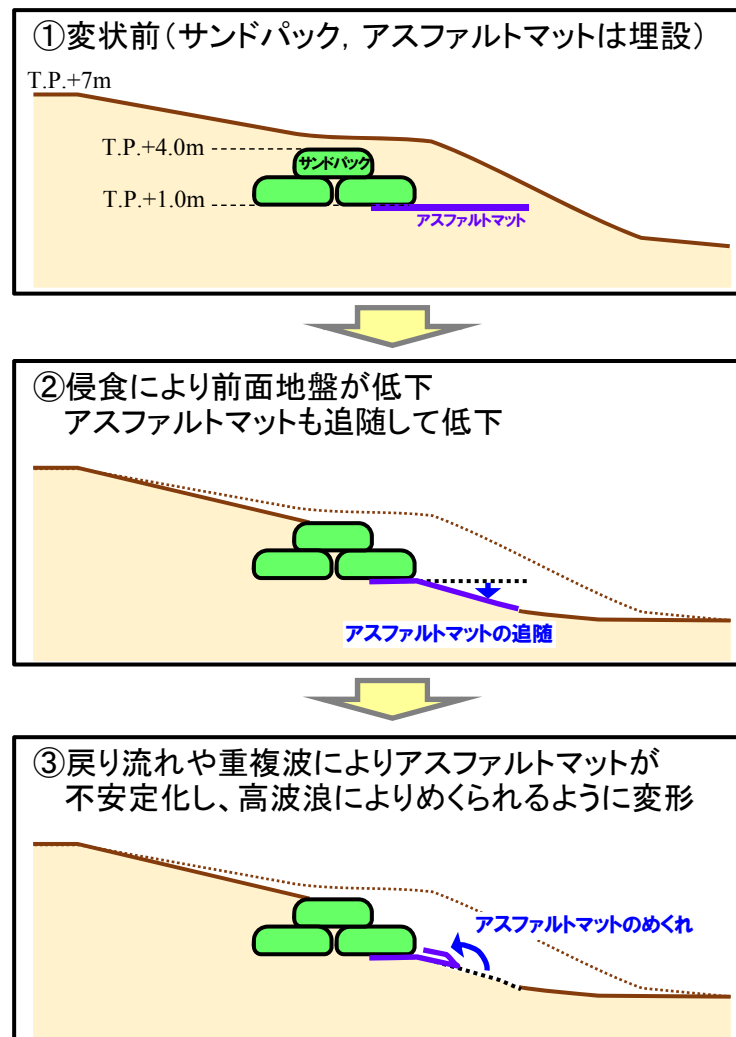
### 推定メカニズムのイメージ

・沿岸漂砂の不均衡によるサンドバック前面海域の侵食が生じるとともに、重複波や越波水による戻り流れと遡上流れの衝突等により、アスファルトマットが不安定となり、高波浪によりめくれたと推定される。

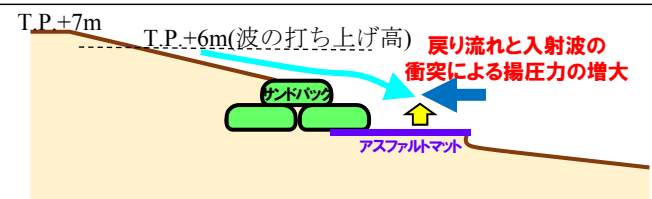
#### 要因A

越波水の戻り流れと入射波の衝突によりアスファルトマット上の揚圧力が増大

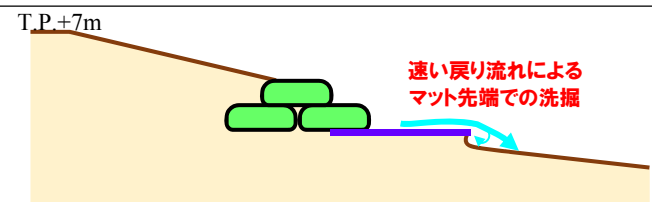
#### 要因B

速い戻り流れによりアスファルトマット先端で洗掘が助長

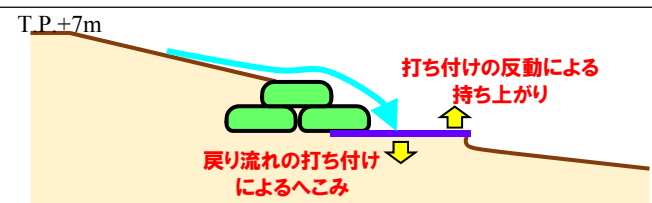
#### 要因C

戻り流れの上からの打ち付けの反動によりアスファルトマットの先端が持ち上げられる

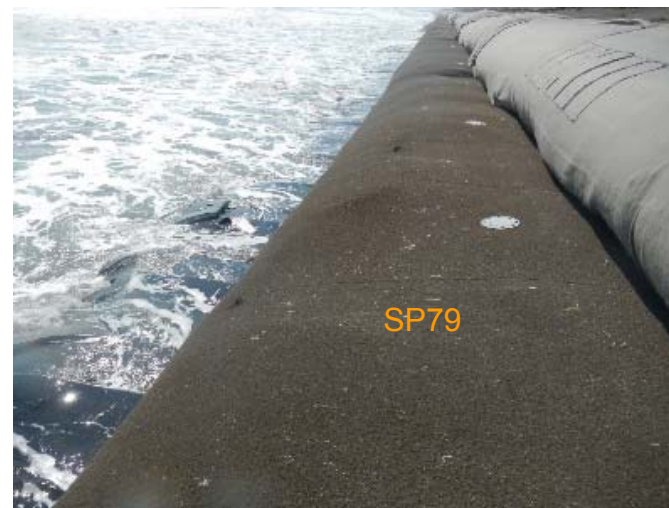
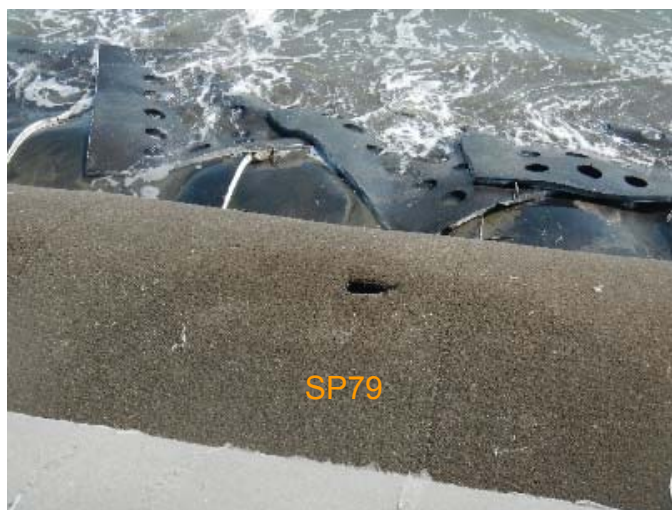
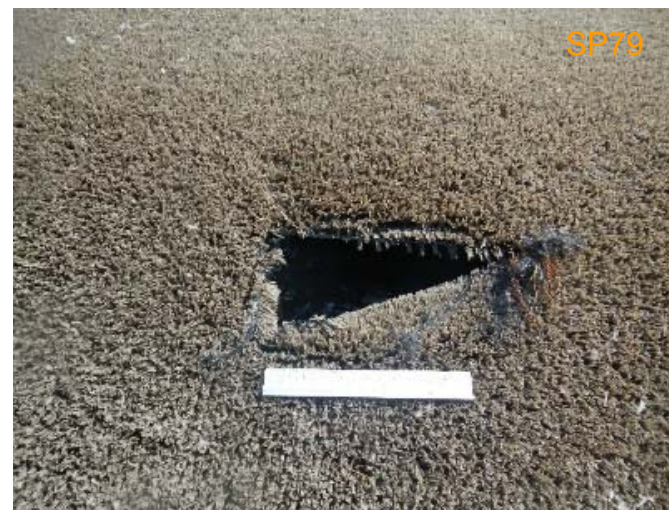
# 1) サンドバックの損傷・変状 a)北端(SP79)

- ・台風18号、19号により北端の下段サンドバックSP79において、15cm程度の損傷を確認(補修済み)。

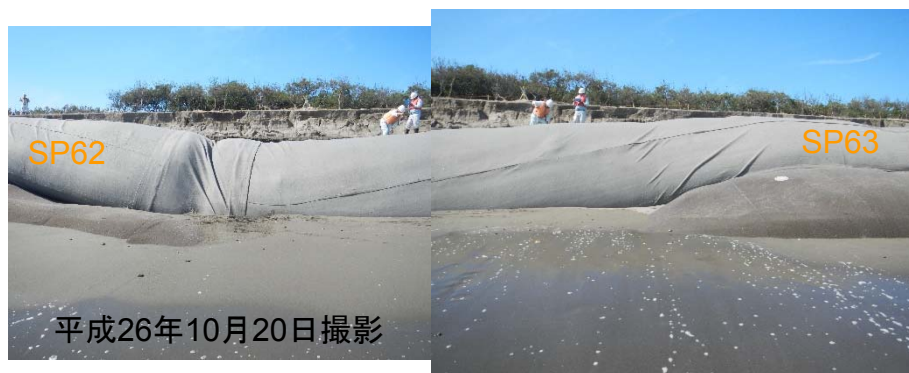
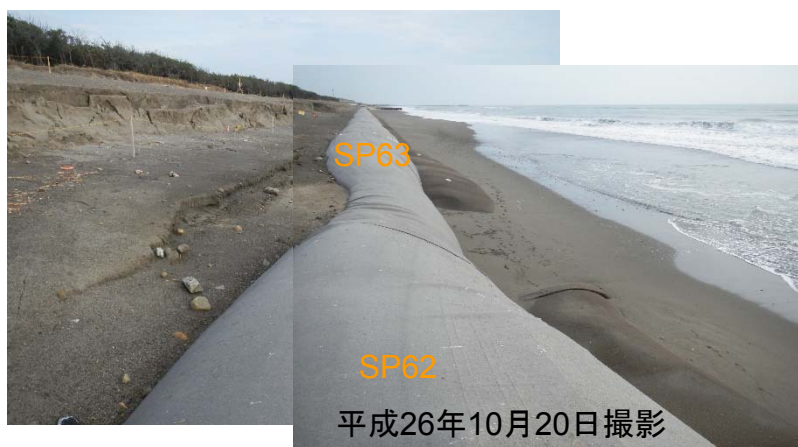
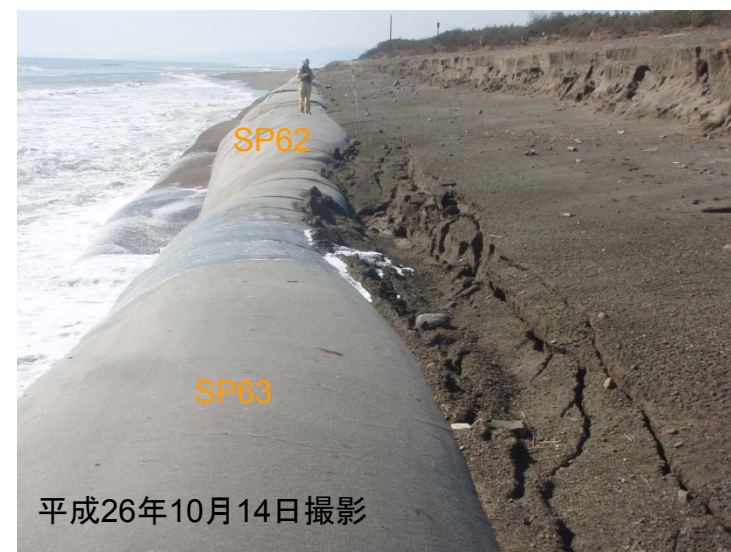
# 1) サンドバックの損傷・変状 b)北側 (SP62,63)

- ・SP62,63において、海側下段サンドバックの沈下およびそれに追従するように上段サンドバックも海側に振れるように変形した。また、背後養浜盛土において、クラック・凹みが発生した。

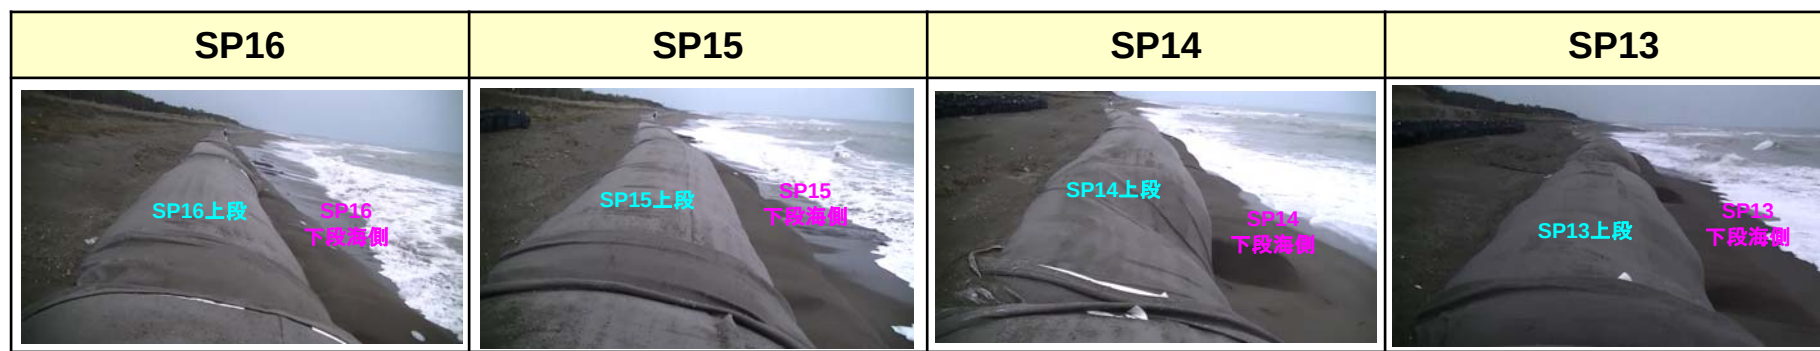
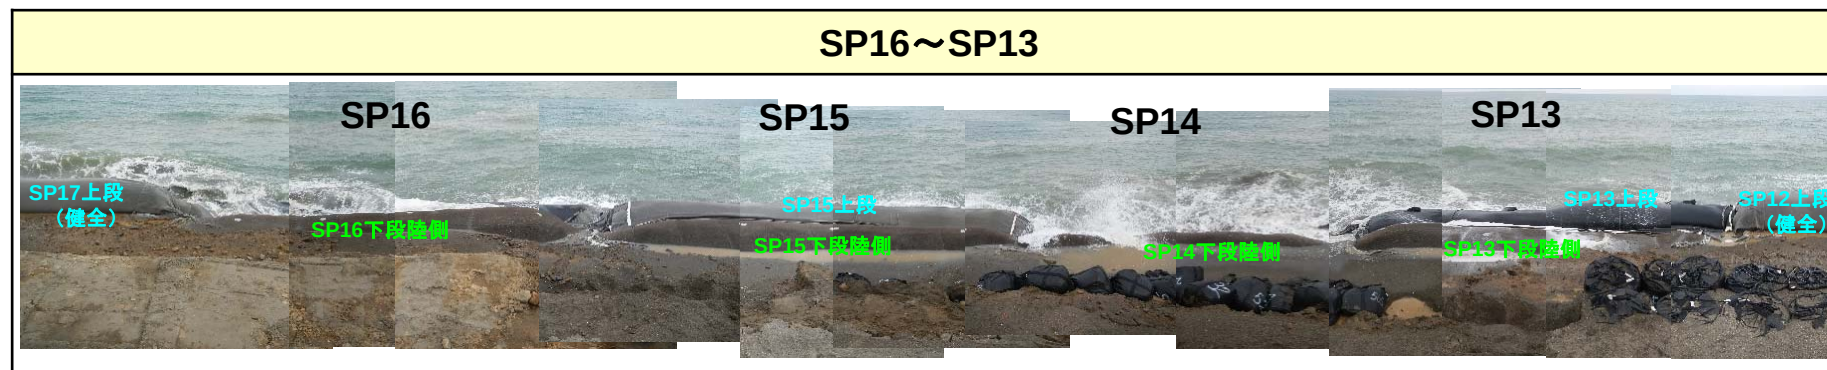
# 1) サンドバックの損傷・変状 c)南側 (SP13～16)

- ・南側のSP13～16では、台風19号通過後には下段海側サンドバックの変状が見られたが、上段サンドバックの天端高は概ね維持されていた。
- ・しかし、その後、変状が進行し、10月31日時点では、SP13～16では下段海側サンドバックの沈下、上段サンドバックの転倒、下段陸側サンドバックの露出・変形が生じている。

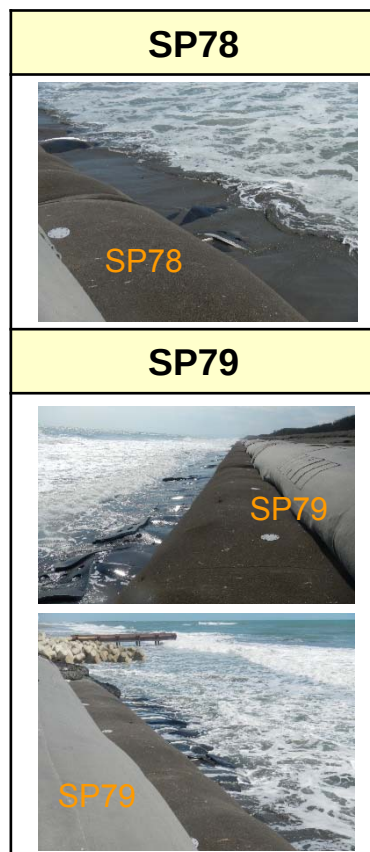
### ■北端

- ・台風18号、19号の高波浪により、南側では既に変状していた300m区間が北側に100m延伸するように、めくれ・番線の飛び出しが発生した。また、北端の40m区間においても、めくれが発生した。

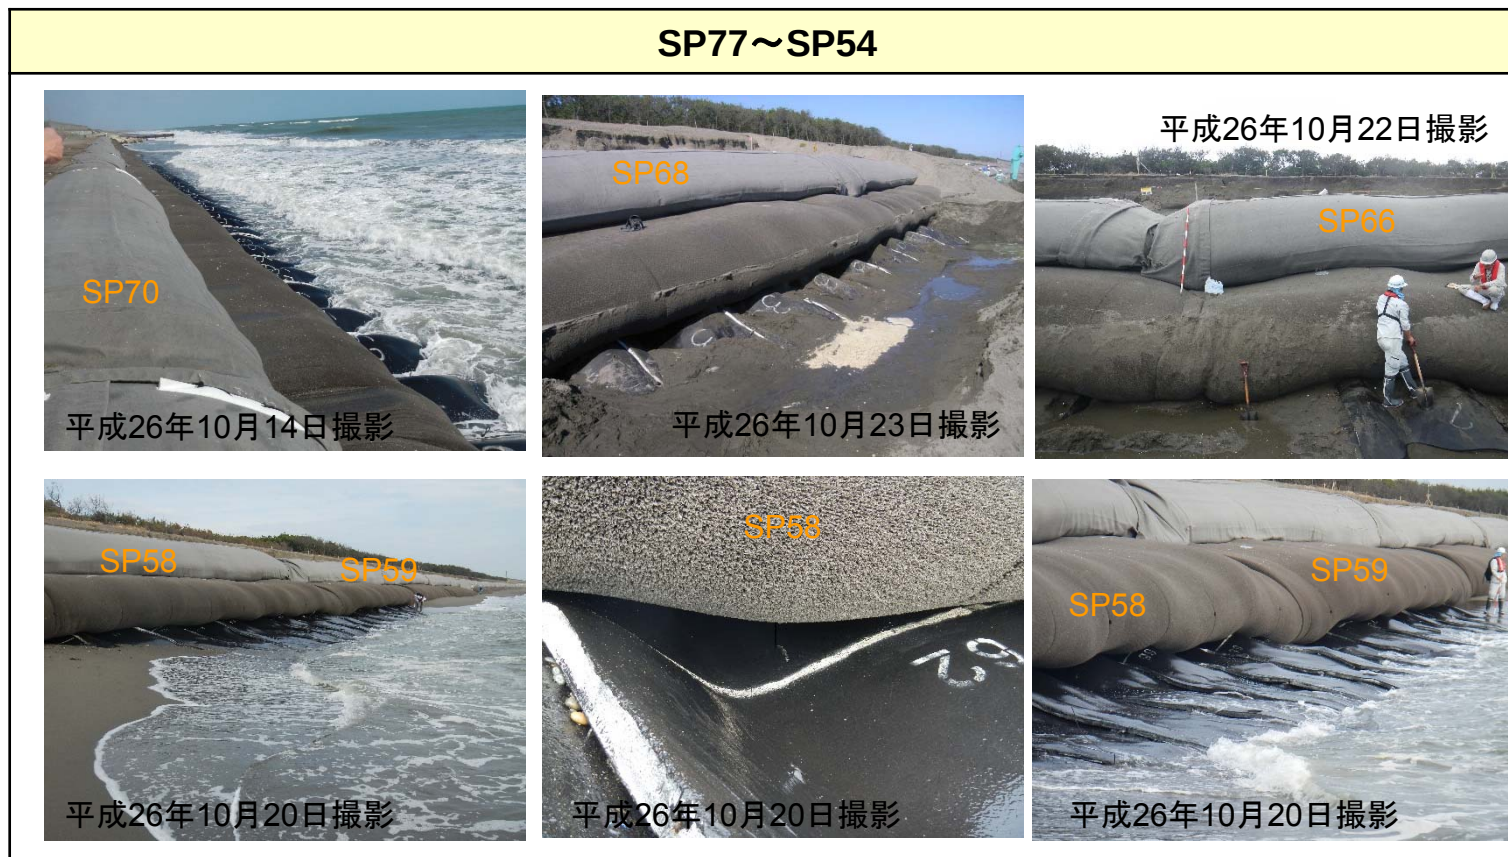
## 2) アスファルトマットの変状 b)北側の不陸

- ・北側ではアスファルトマットが露出し、サンドバックとの接地面に沿岸方向の不陸が広範囲で発生した。
