## Ⅱ．埋設護岸の効果確認及び対応検討

国土交通省・宮崎県  
平成27年10月2日

# ① 大炊田地区【現地状況の概要】

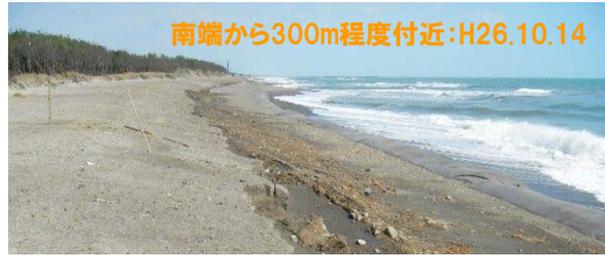
南端から300m程度付近:H26.10.14

- ・波浪は背後養浜まで作用するものの、全区間において浜崖後退は生じていない
- ・数箇所のサンドバックが変状・損傷
- ・北端等でAsマットのめくれ・沈下も発生

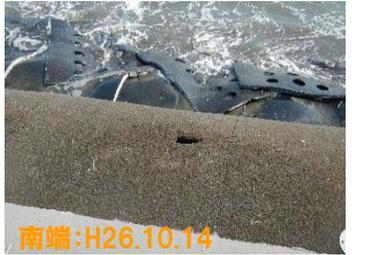
南端:H26.10.14

浜崖後退なし、健全なサンドバック205袋/237袋

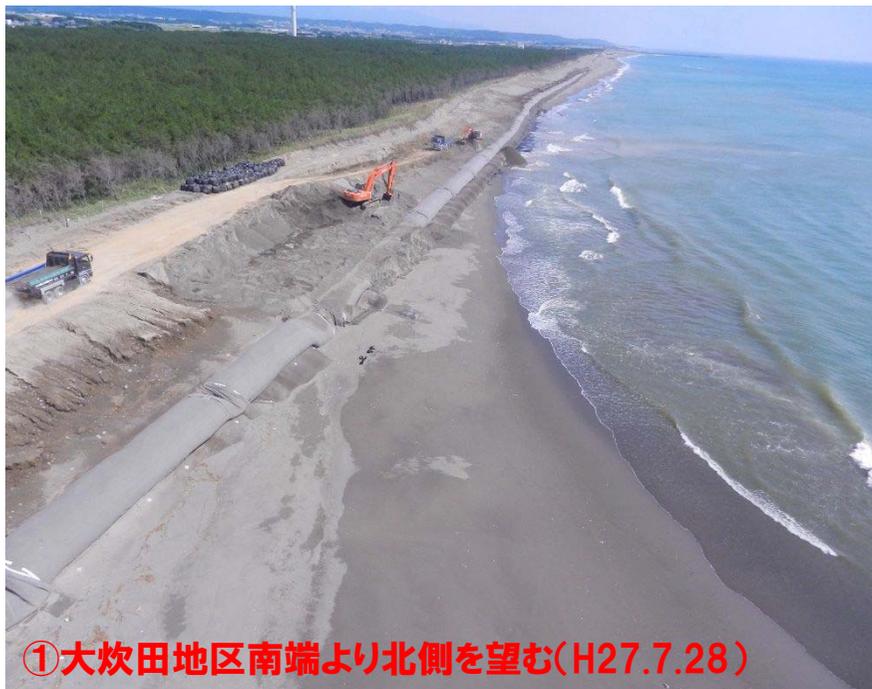
①大炊田地区南端より北側を望む(H27.7.28)

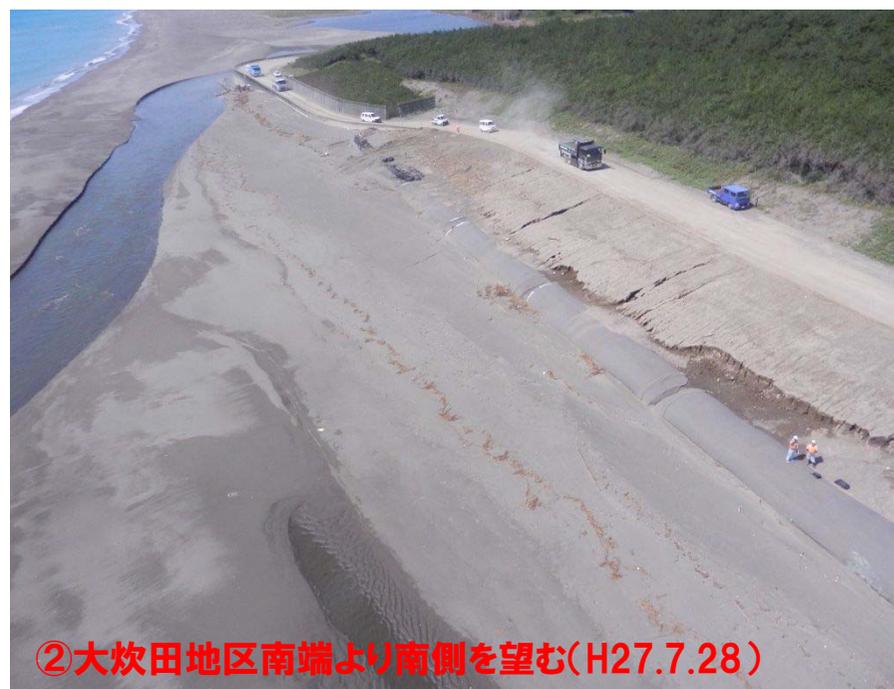
②大炊田地区南端より南側を望む(H27.7.28)

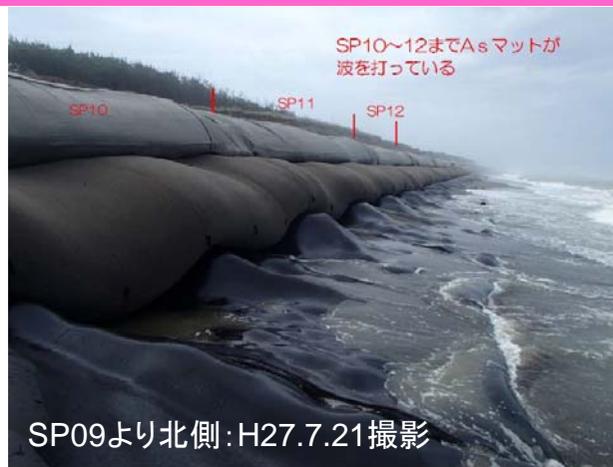
SP09より北側:H27.7.21撮影

袋詰玉石損傷大

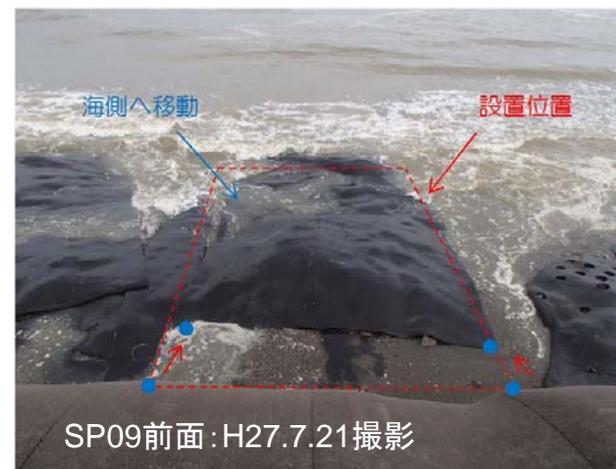
Asマットの顕著な不陸、サンドバックの波打ち発生

袋詰玉石損傷大、Asマット移動

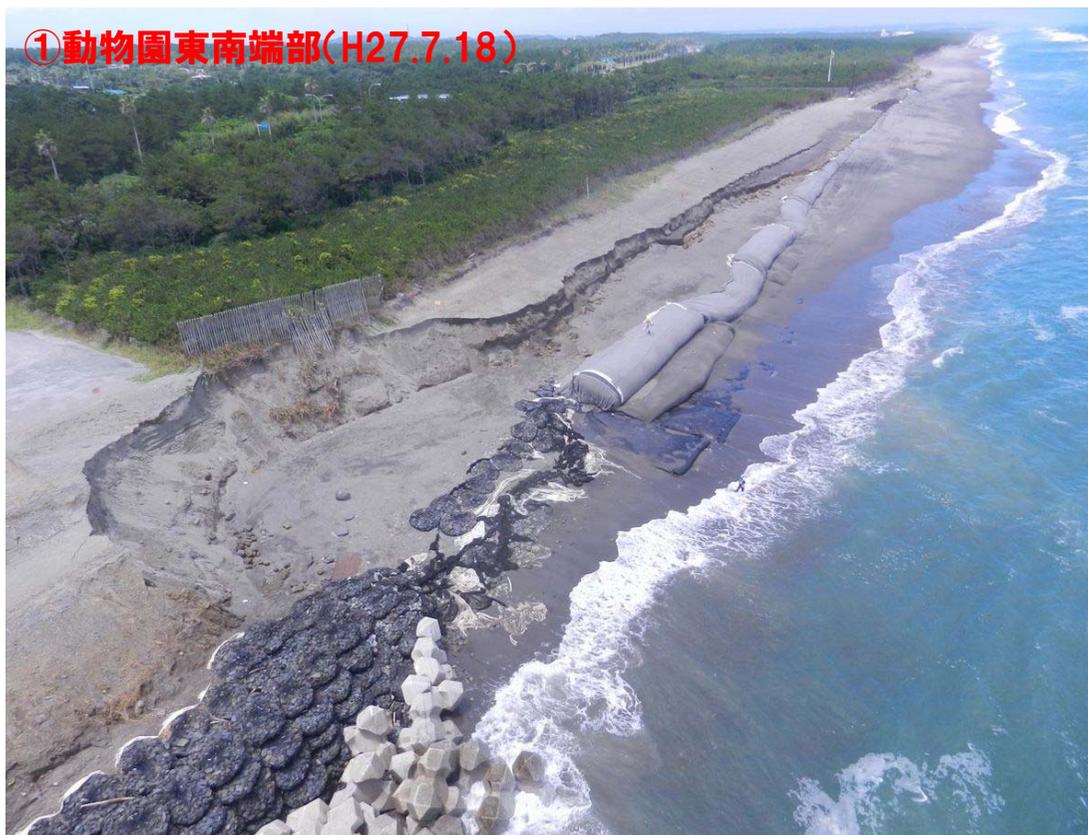
① 動物園東南端部(H27.7.18)

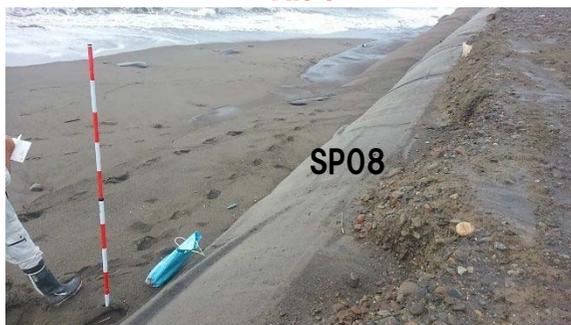
SP08より南側：H27.7.27撮影

アスファルトマットの露出

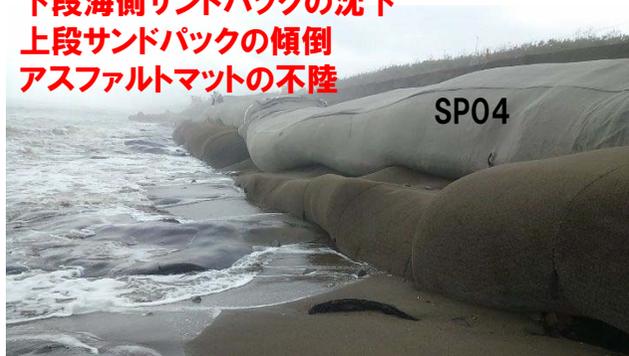
SP04より南側：H27.7.21撮影

下段海側サンドバックの沈下  
上段サンドバックの傾倒  
アスファルトマットの不陸

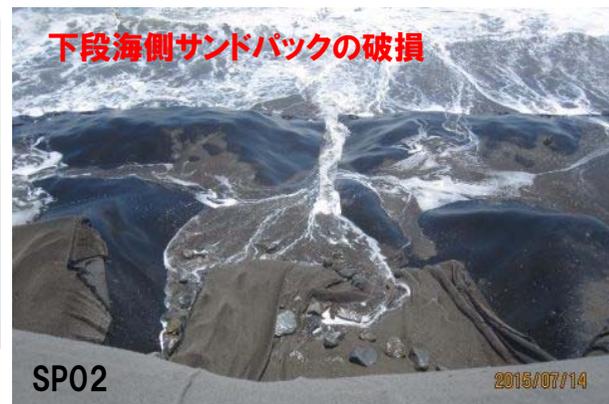
SP02より海側：H27.7.14撮影

下段海側サンドバックの破損

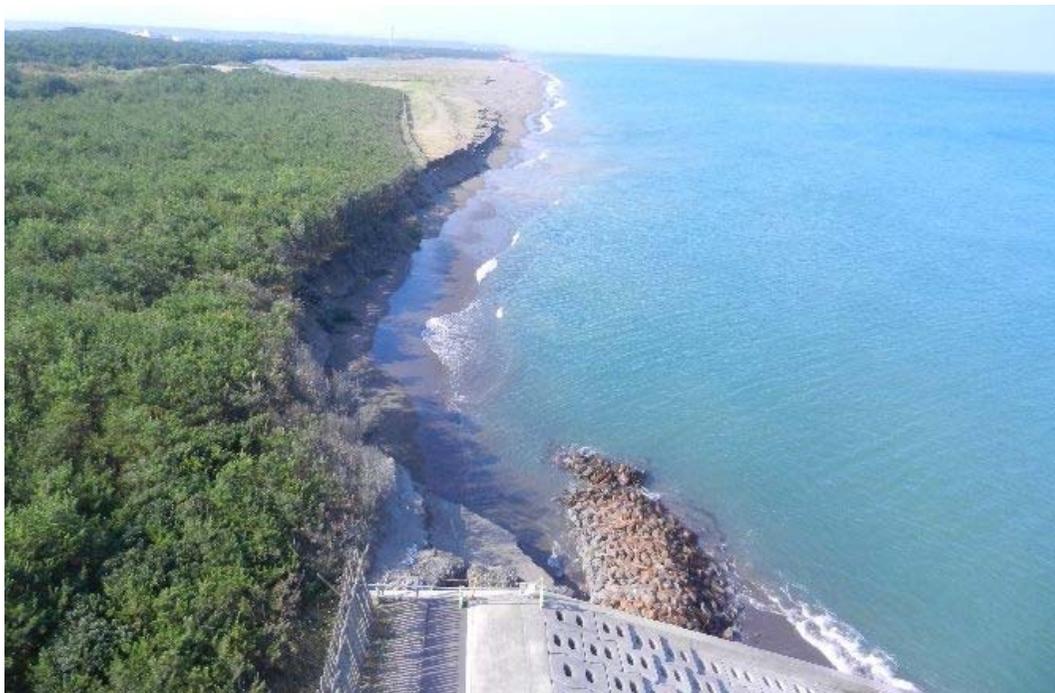
① 石崎浜Co護岸端部(H27.7.28)

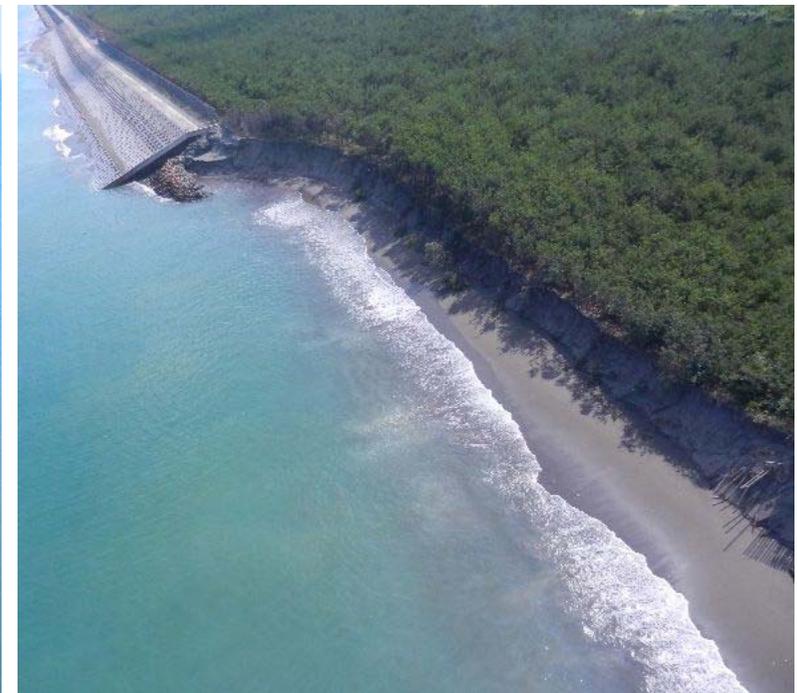
② 石崎浜Co護岸端部 (H27.7.28)

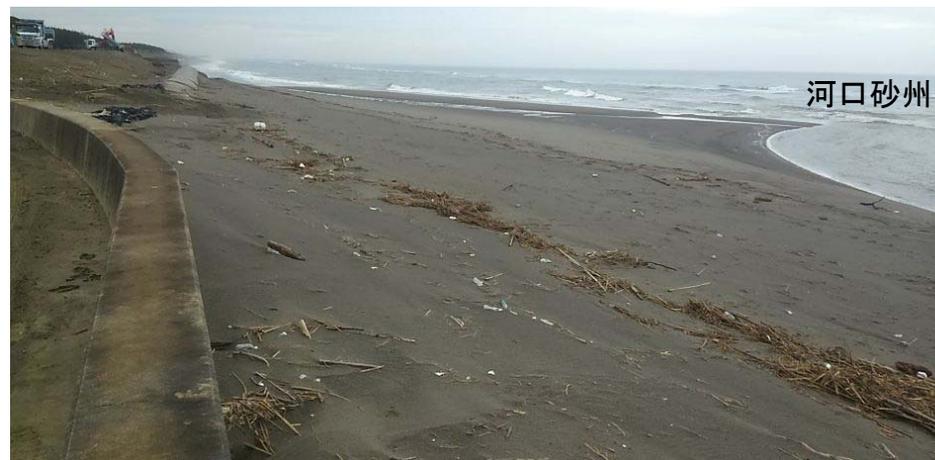
H27.7.27撮影

大炊田地区南端の河口砂州の状況

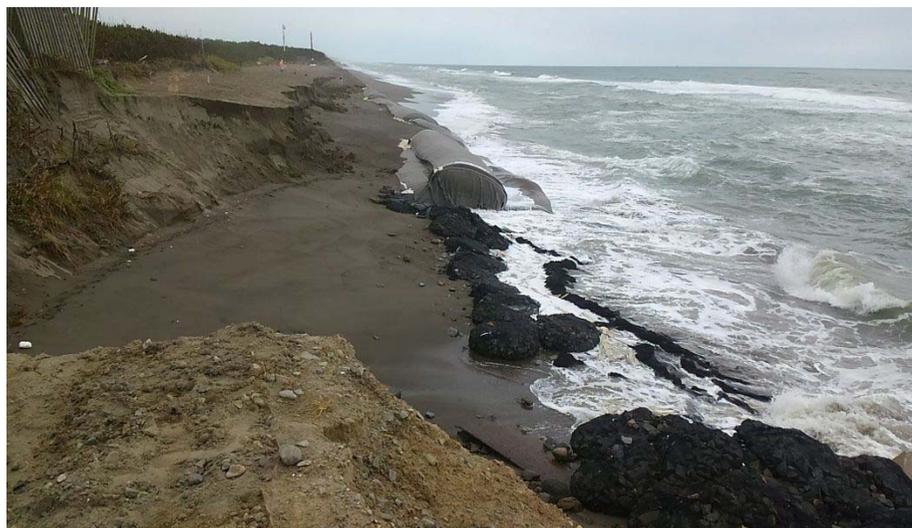
H27.7.27撮影

動物園東地区の南側のCo護岸前面の状況

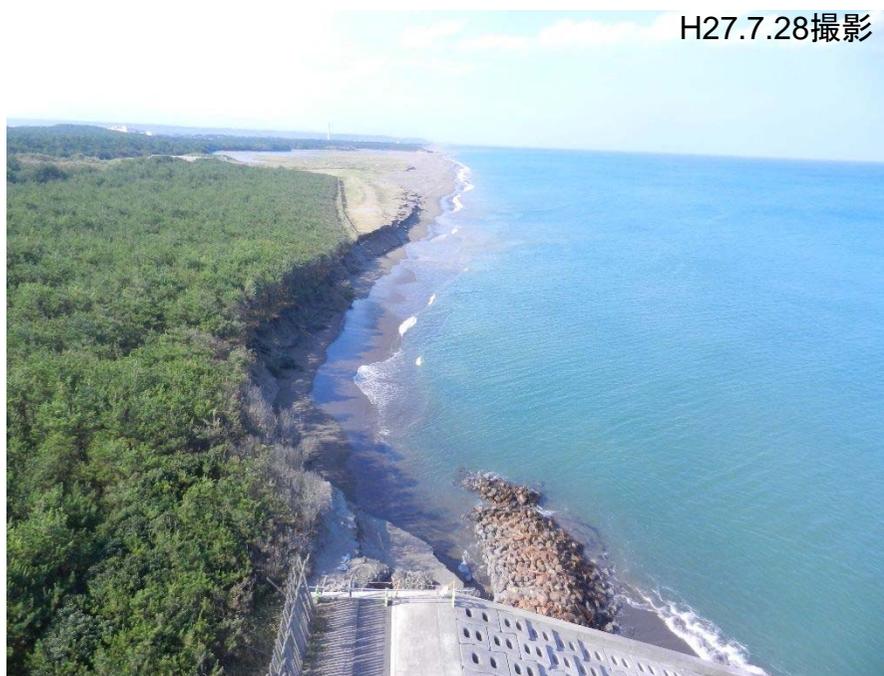
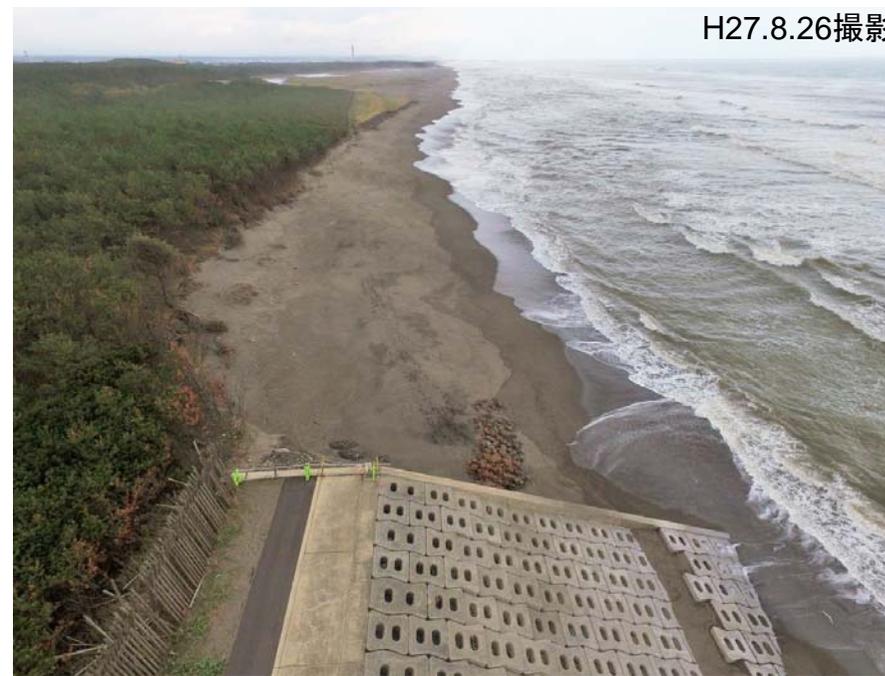
○石崎浜の既設コンクリート護岸と接する箇所では、台風12号通過後に大きく侵食し、浜崖が一部後退した。なお、台風15号, 16号通過後にはやや砂浜は回復している。

- 現計画に基づく養浜を行い、これ以上の浜崖後退を抑制する。
- 台風11号, 12号により、約13,000m<sup>3</sup>(内、陸側7,500m<sup>3</sup>)程度の土砂が流出したと考えられるが、砂浜の回復も進んでいるため、6月の地形と同等になるように養浜する。
- 今後も台風等の高波浪により、投入した土砂が流出する可能性があるため、巡視により地形変化を継続的に監視する。
- 養浜による侵食対策後において、浜崖後退が顕著に確認される場合は、現計画の見直しの必要性について検討する
