## 第13回効果検証分科会 モニタリング結果と工事予定

## 1. モニタリング結果

## 2. 工事予定

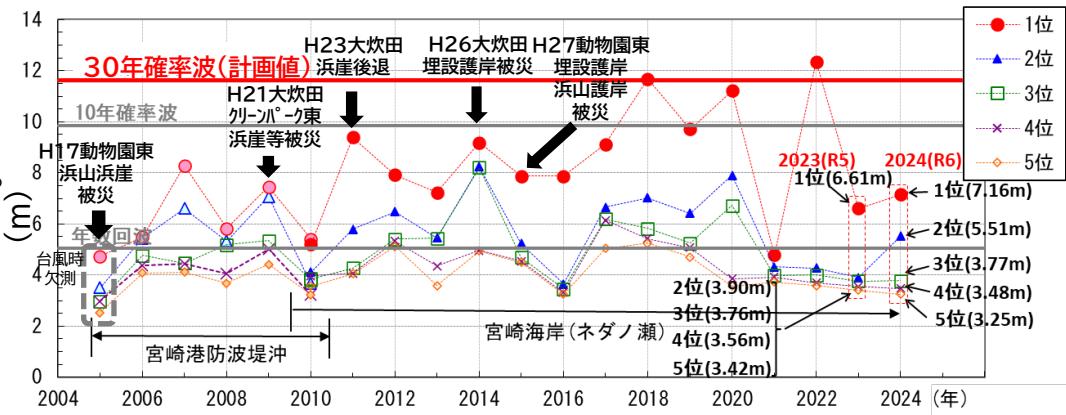
高波の上位5波の経年変化

- ・最大波高は6.6m(8月の台風6号通過時)であり、計画値(30年確率波11.6m)より小さかった。
- ・年数回波の波高は4.3mであり、計画値(5.0m)よりも小さかった。

- ・最大波高は7.2m(8月の台風10号通過時)であり、計画値(30年確率波11.6m)より小さかった。
- ・年数回波の波高は4.6mであり、計画値(5.0m)よりも小さかった。

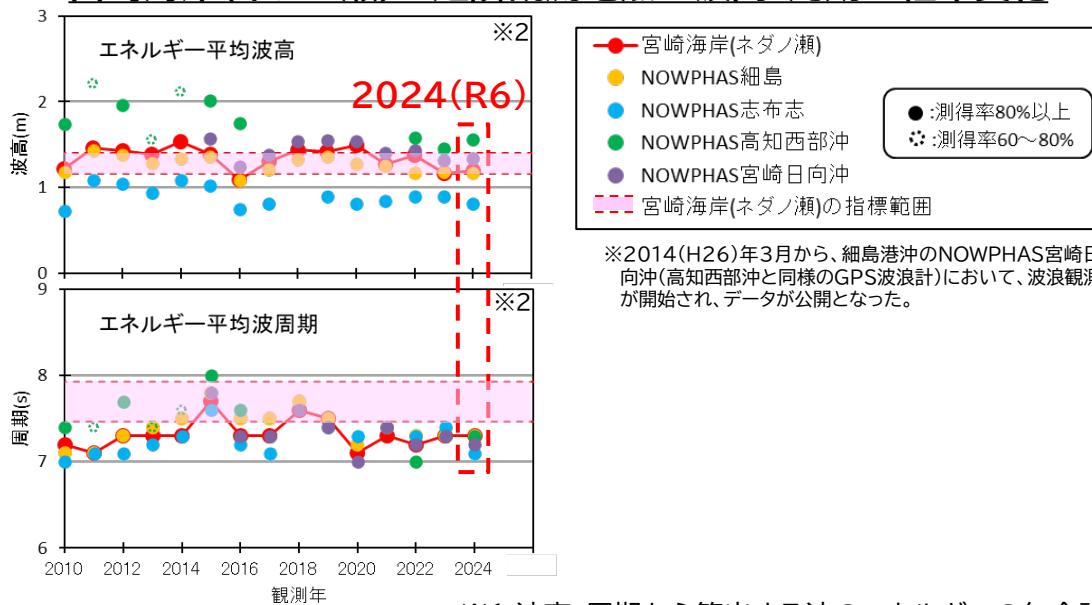
### 宮崎海岸(ネダノ瀬)と近隣観測地点の波高・周期の経年変化

- ・1年間のエネルギー平均波高は1.16m、周期は7.3mであった。
- ・1年間の波の強さ(波のエネルギー)は、過去の平均より小さかった。

- ・1年間のエネルギー平均波高は1.20m、周期は7.3mであった。
- ・1年間の波の強さ(波のエネルギー)は、過去の平均より小さかった。

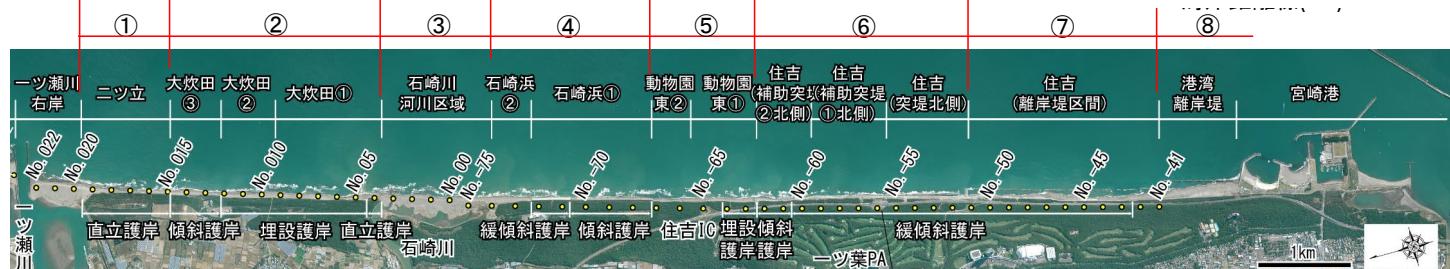
### 浜幅※1の変化

- 直轄事業着手後の2009(H21)年以降、宮崎海岸北側のニツ立は増加傾向である。大炊田は2014(H26)年頃から横ばい若しくはやや増加傾向である。
- 石崎川河川区域～動物園東は、2015(H27)年頃まで続いていた減少傾向が鈍化している。
- 住吉海岸(突堤北側)は2009(H21)年以降、横ばい傾向である。
- なお、区間①～⑦の浜幅を測線毎(200～250m間隔)に見ると、最小2m(③石崎川河川区域)，最大72m(②大炊田)，平均36mであった。
- 前回(2022(R4)年までの評価)から大きな傾向の変化は見られない。

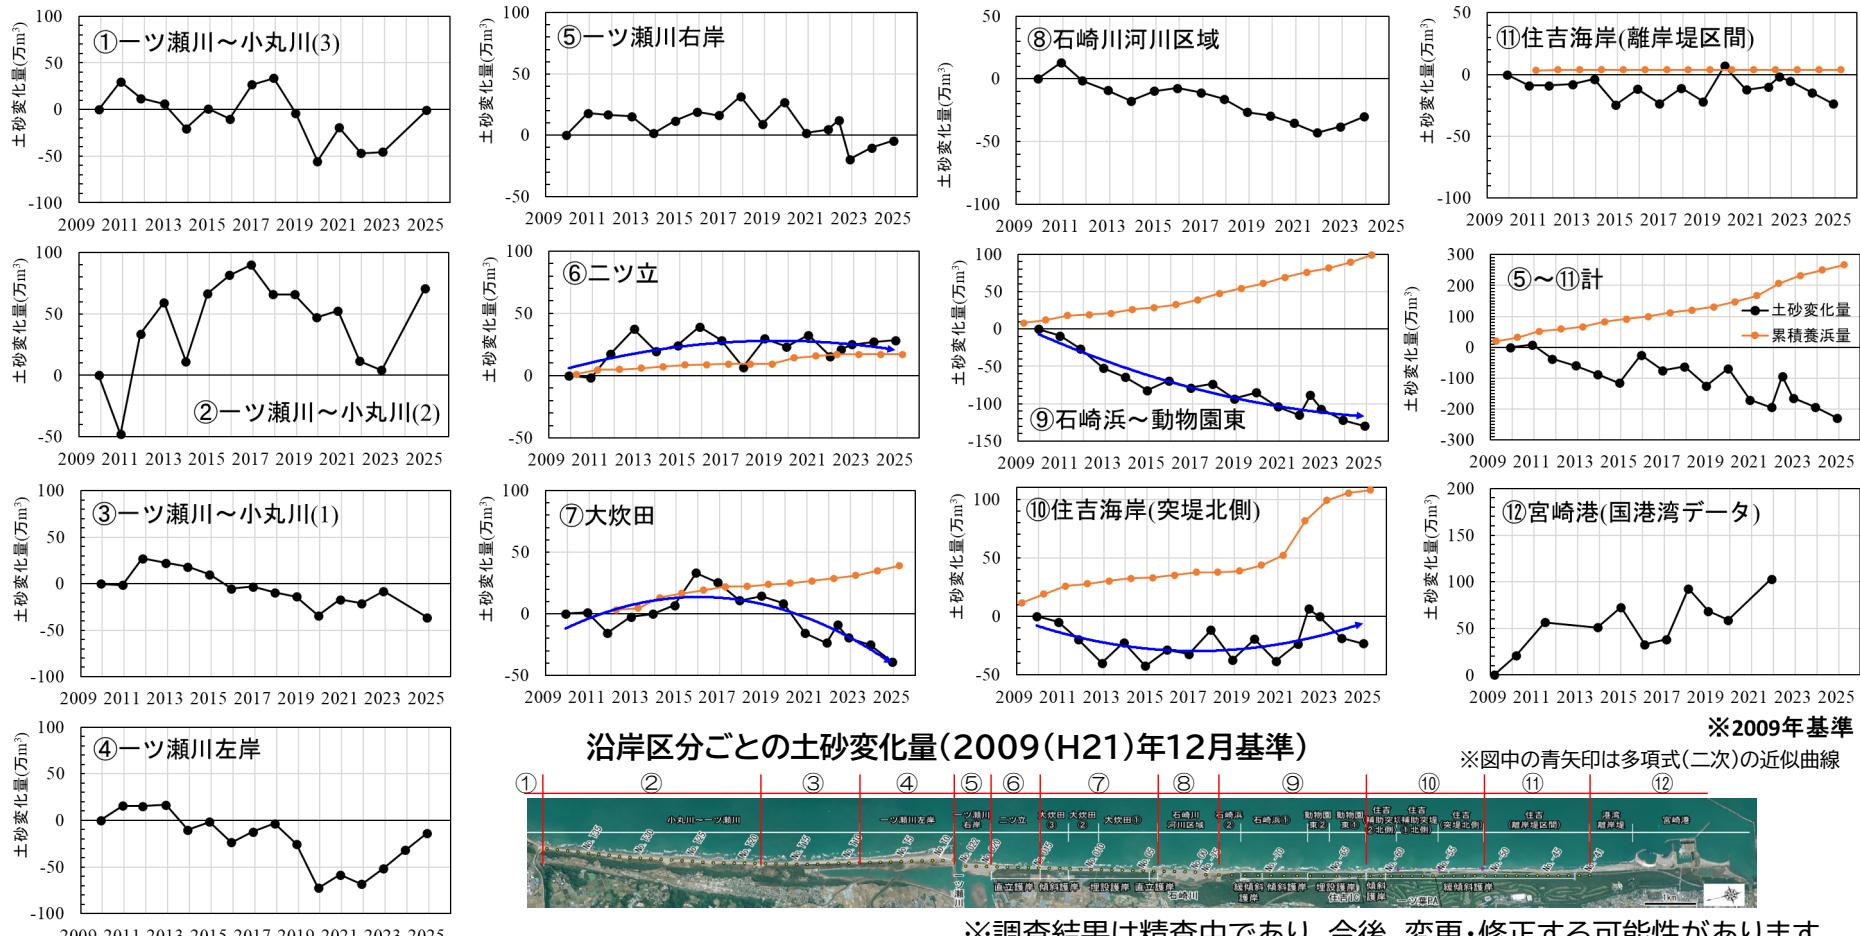
- 1)大炊田(⑦)は2016(H28)年までは増加傾向であったが、その後減少傾向となっている
- 2)石崎浜～動物園東(⑨)は減少傾向であるが、近年はやや鈍化している
- 3)住吉海岸(⑩)は変動が大きいが安定傾向である
- 4)直轄海岸の北側に位置する一ツ瀬川左岸(④)は2020(R2)年までは減少傾向であったが、その後、増加傾向である。

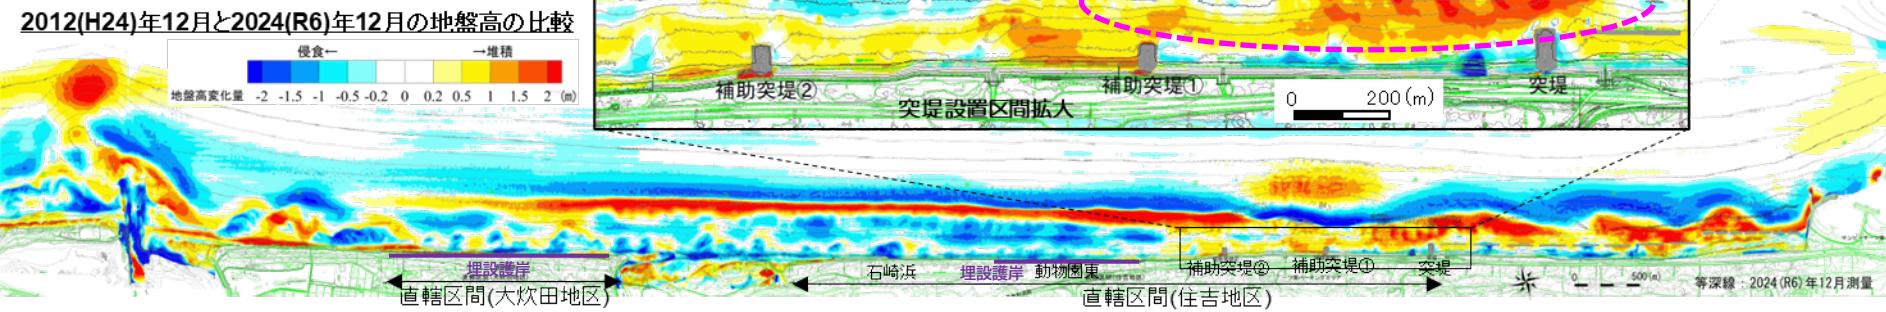
地盤高変化図(2024年12月)

- ・2012(H24)年から2023(R5)年、2024(R6)年の変化傾向は類似している。これは2023～2024年は例年と比べ大きな波高の波が来襲していないことが主な要因と考えられる(p.2参照)。
- ・汀線付近は、全域で侵食傾向(青色)であり、特に動物園東付近が顕著である。一方、突堤区間は汀線近くの浅海域は堆積傾向(赤色)がみられる。

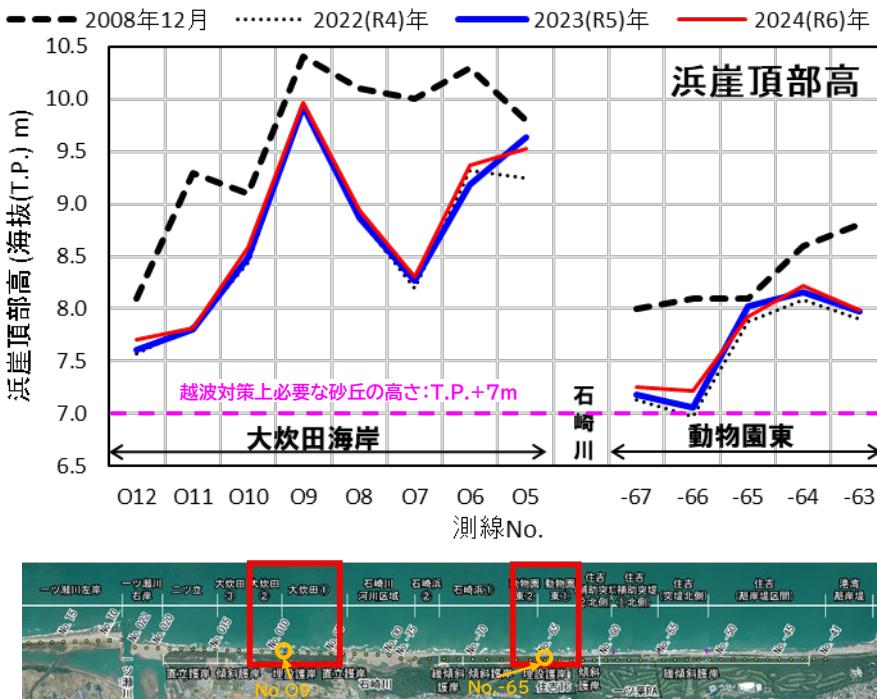
### 自然浜における浜崖頂部高

- ・浜崖頂部高は、2022(R4)年と比較すると2023(R5)年、2024(R6)年ともに大きく変化していない。
- ・断面変化でみると、汀線付近～T.P.+4m程度の範囲(サンドパック海側)は、大炊田は減少、動物園東は増加している。

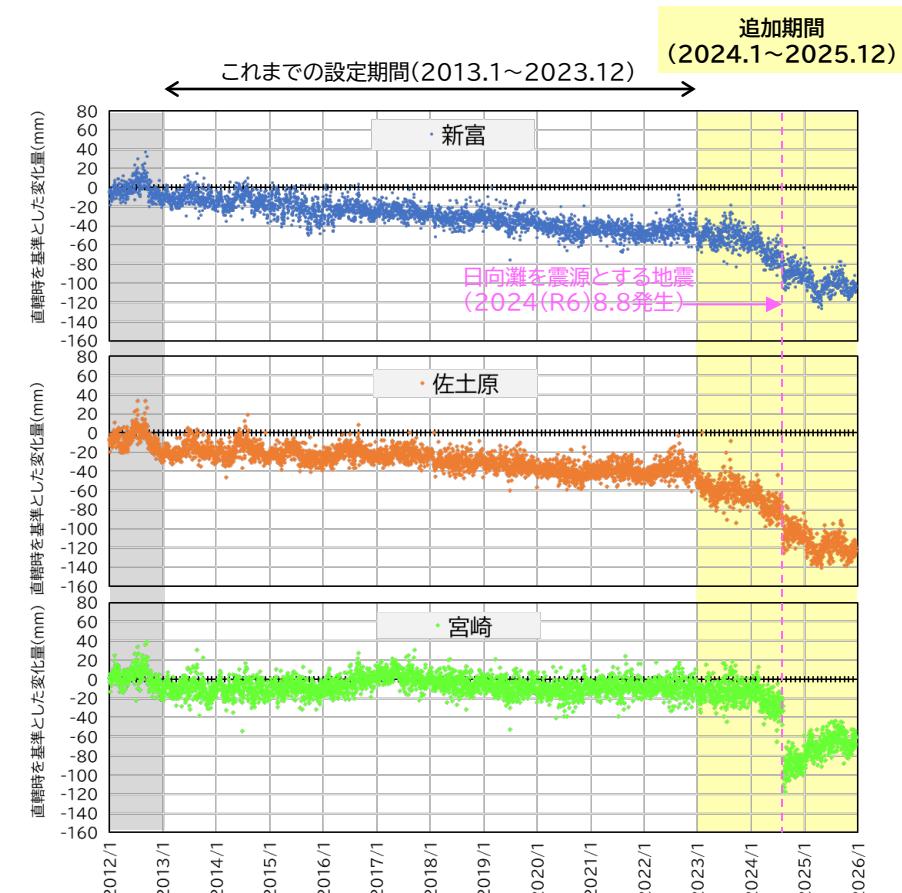
1)2024年以降、いずれの地点も地盤低下が増大している

2)2024年8月に発生した日向灘を震源とする地震前後で変化傾向に差異が生じている

・仮に地盤変化量が1mm/年変化すると、見掛けの土砂変化量は約2万m<sup>3</sup>/年変化することになる。
