第7回効果検証分科会 説明用資料

<内容>

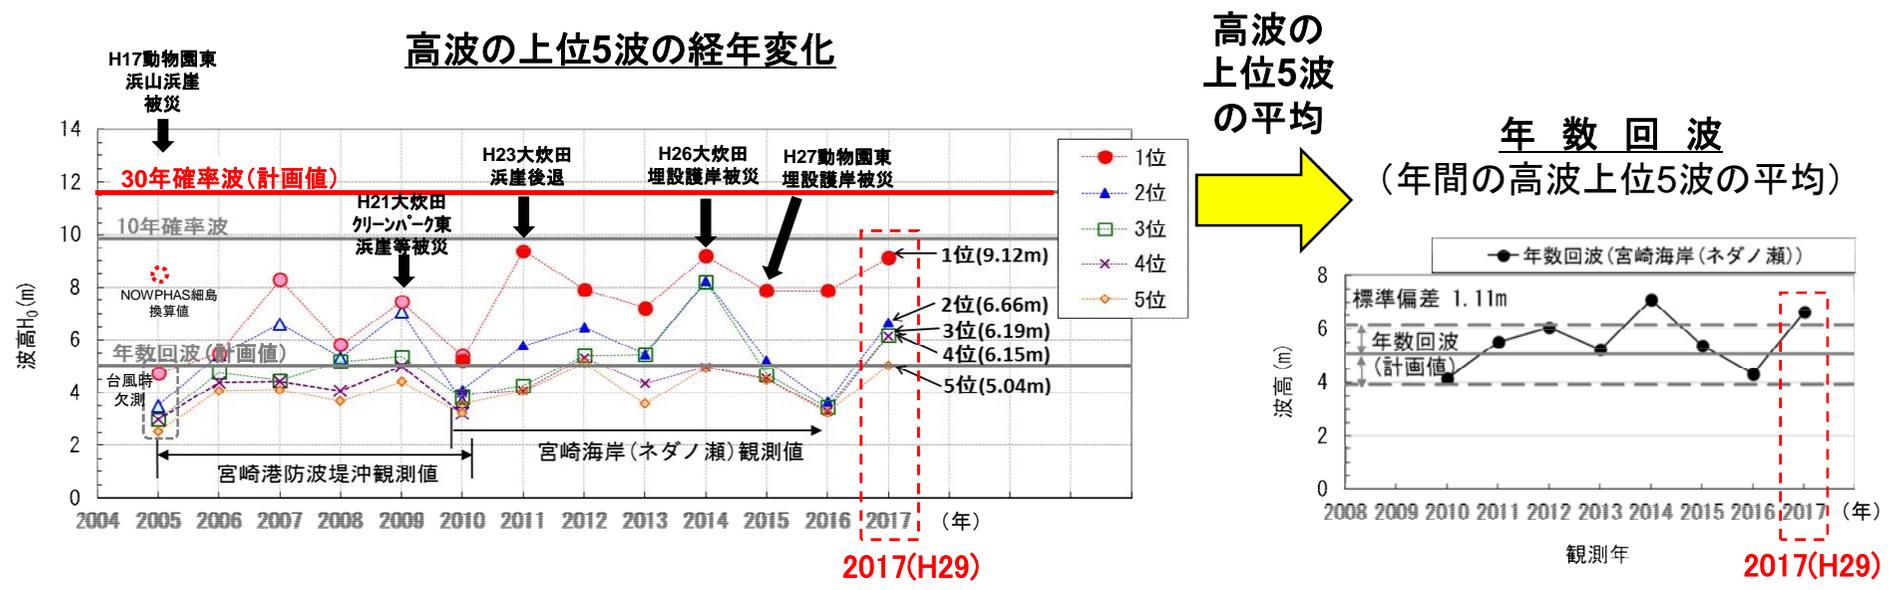
・2017(H29)年の年最大の波高は9.1m(台風22号)で計画値以下であった。なお、年数回波の波高は6.6mであり、計画値の変動範囲を若干上回った。

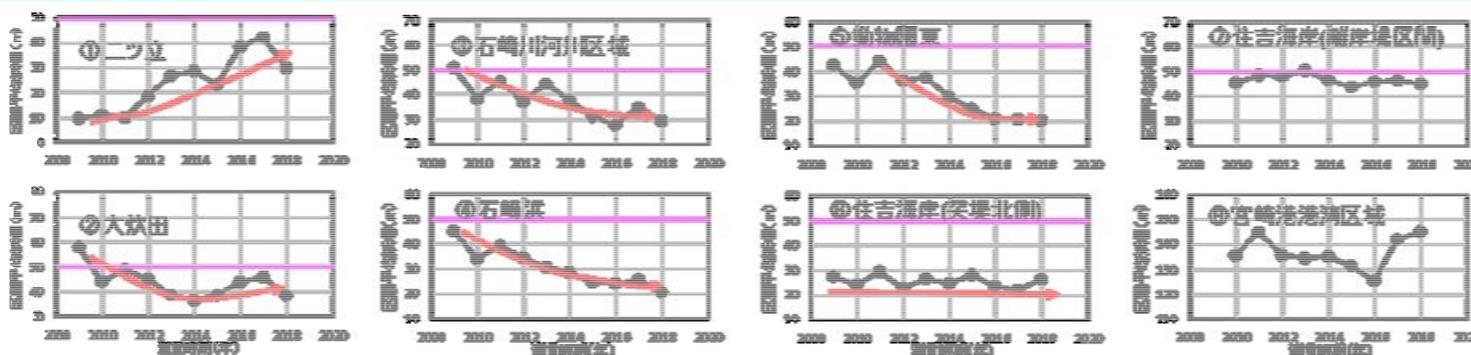
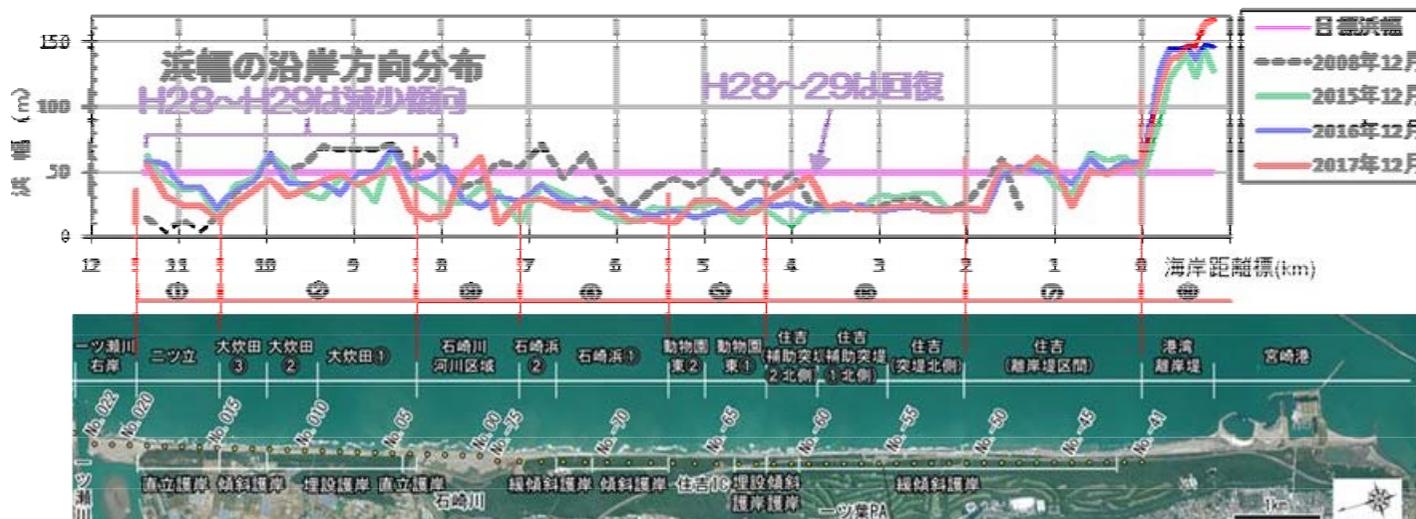
- ・これまで増加若しくはやや増加傾向であった宮崎海岸北側の範囲(ニツ立、大炊田など)で、2016(H28)年と2017(H29)年を比較すると若干減少が見られた。一方、補助突堤②北側では浜幅の回復が見られた。
- ・区間①~⑦の浜幅は9m~61m(平均32m)であった。

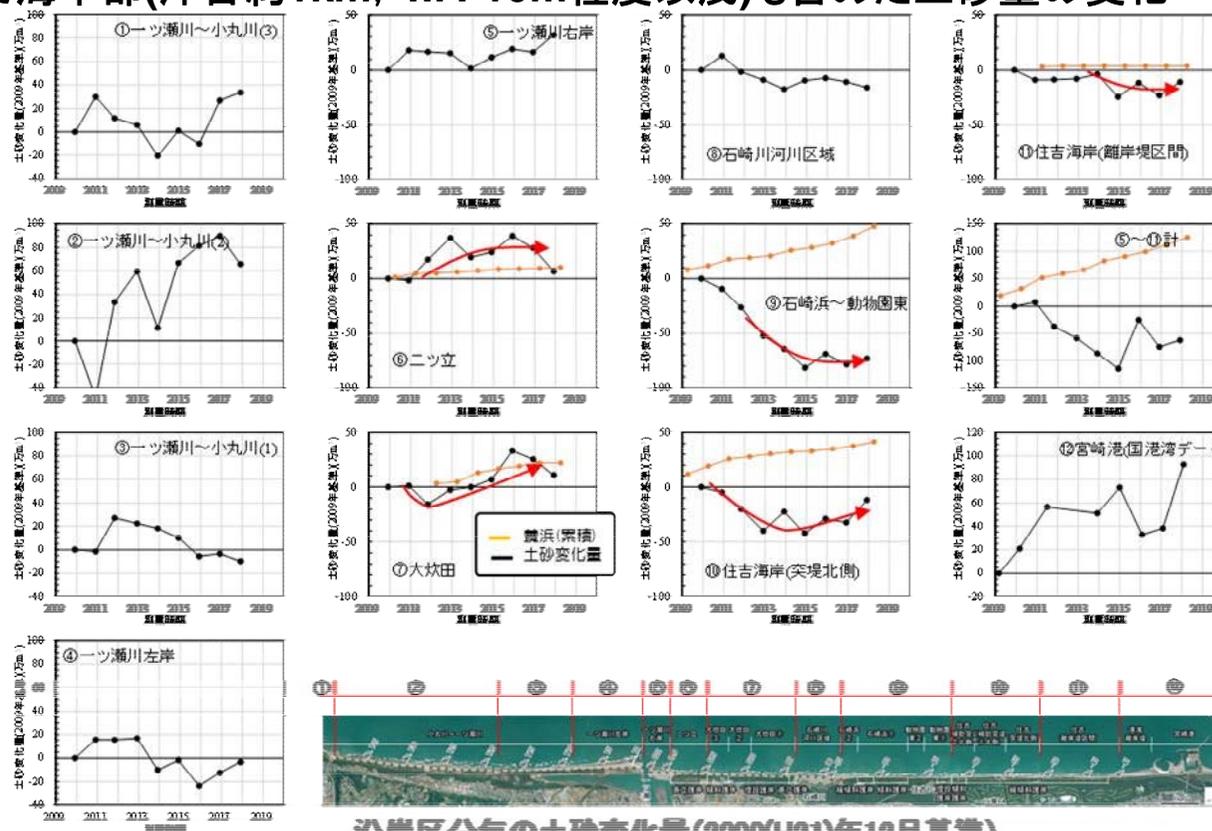
- ・2009(H21)～2017(H29)年と比較すると、宮崎海岸北側(一ツ瀬川右岸～大炊田)で堆積・維持傾向である。
- ・石崎浜～住吉海岸(離岸堤区間)は侵食が進んでいるもの、最近はやや回復傾向となっている。

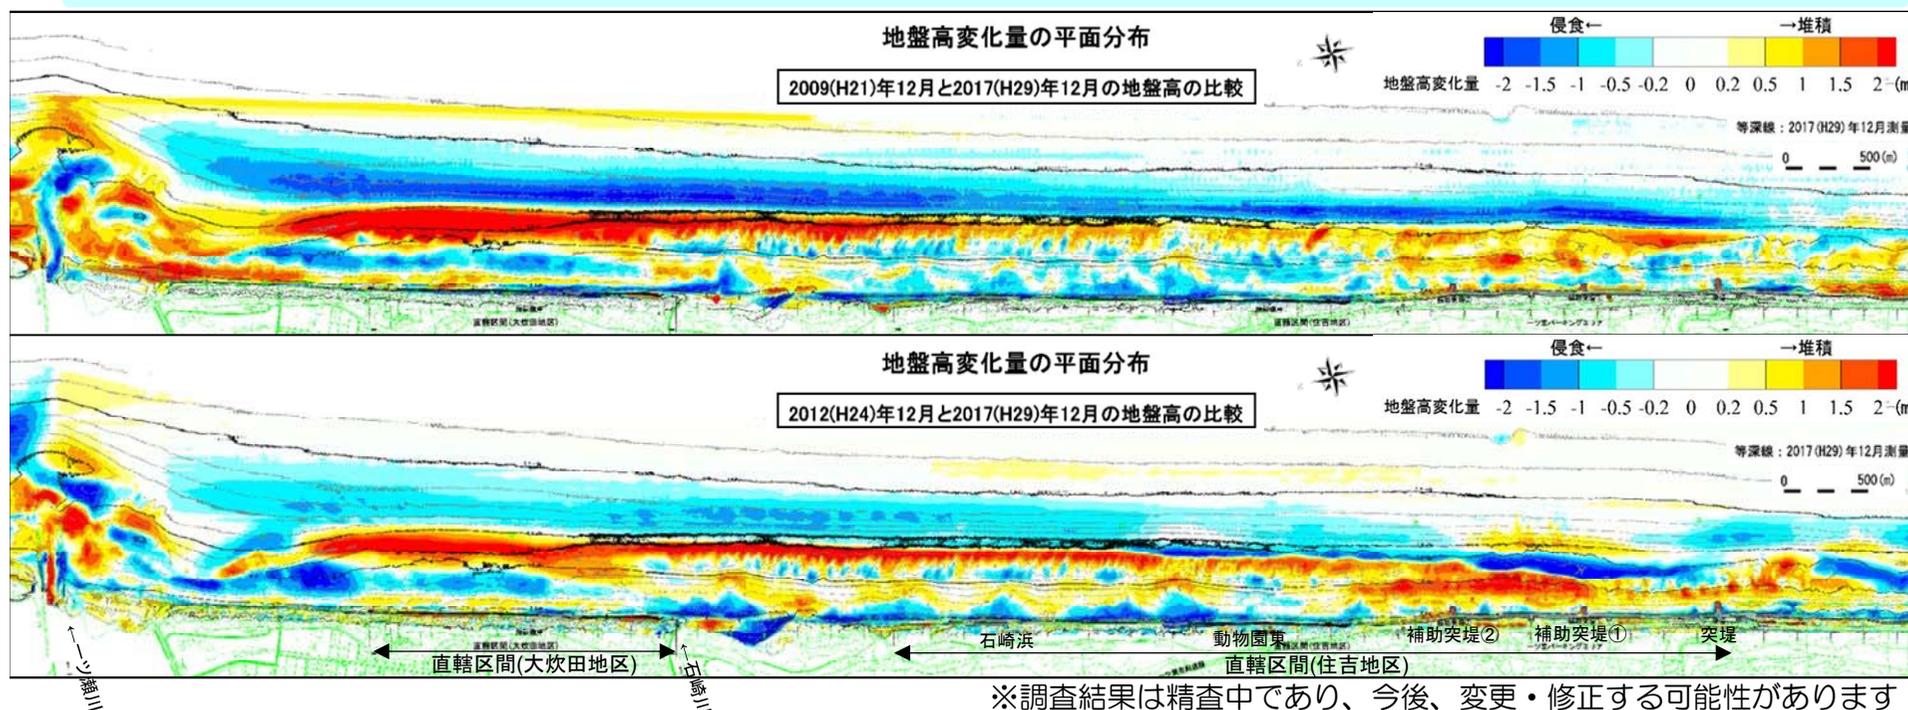
- ・2009(H21)から2017(H29)及び2012(H24)から2017(H29)の地盤高変化図をみると、海岸護岸、浜崖から約500m付近より沖側が侵食傾向を継続し、岸側が堆積傾向に転じていることがわかる。
- ・堆積傾向が顕著にみられるのは、海岸護岸、浜崖から300m～450m付近であり、2012(H24)から2017(H29)の突堤着手以降の地盤高変化図をみると、突堤設置範囲では海岸護岸から300m付近より岸側でも堆積している。
- ・一方、汀線付近は住吉海岸北側(動物園東付近)を中心に青色がみられ、未だ堆積傾向(砂浜回復)に至っていない。

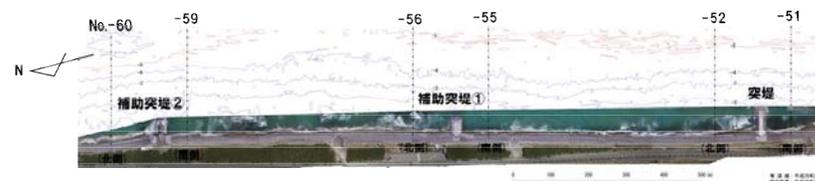
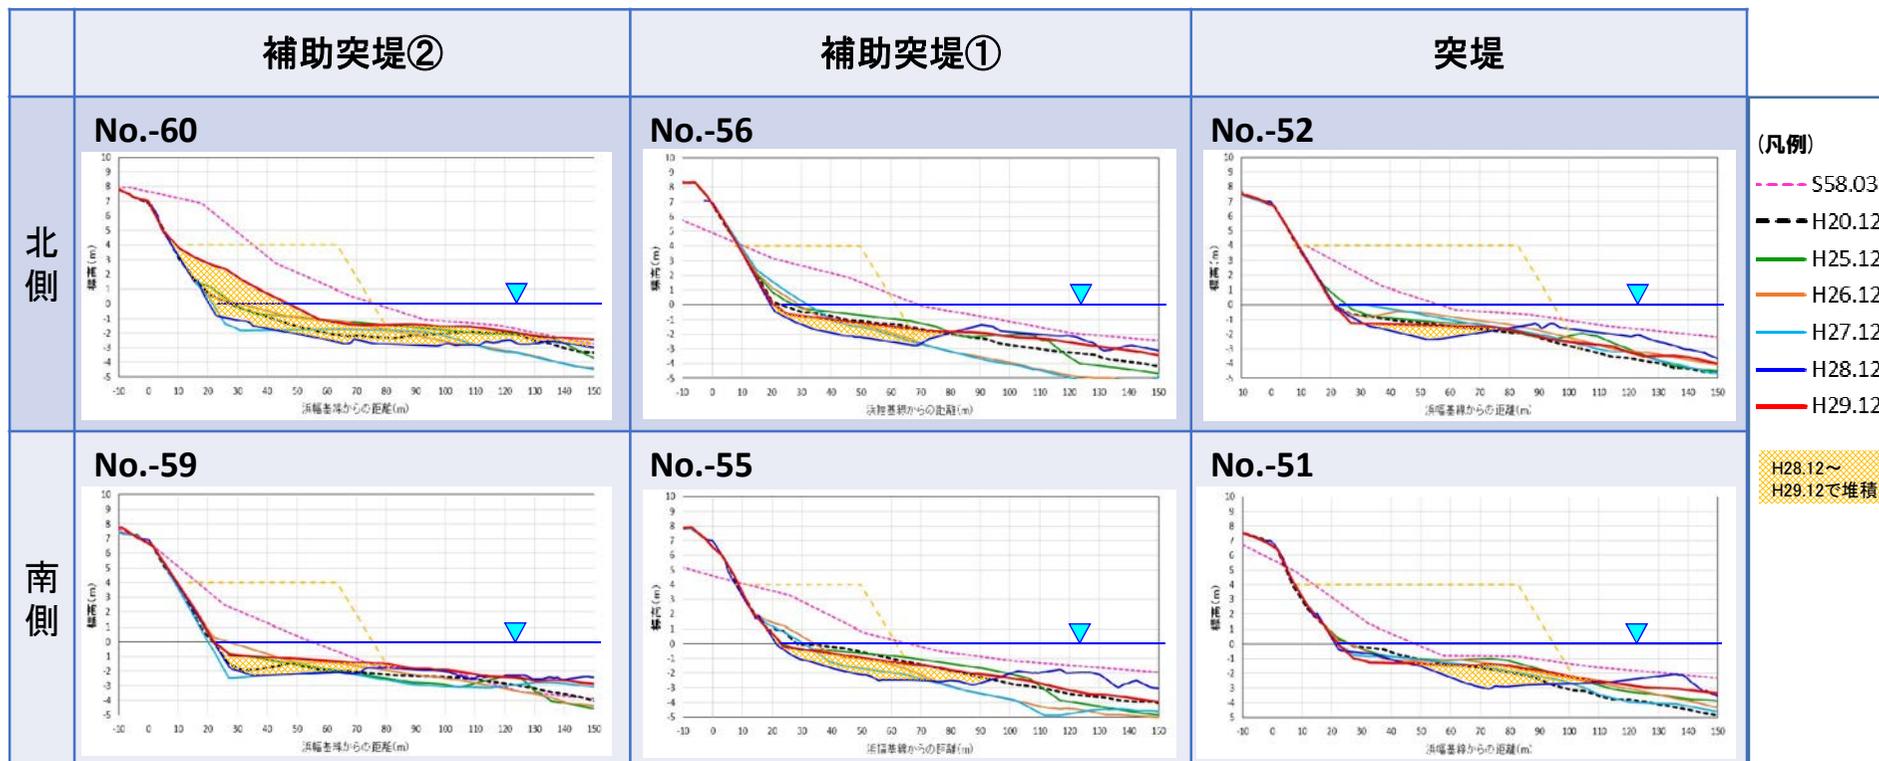
突堤周辺の断面地形図

- ・突堤、補助突堤①、補助突堤②の設置範囲(陸側)で堆積傾向。
- ・特に補助突堤②の北側(No.-60)で顕著な堆積。

- ・ 目標浜幅50mは全体的に確保できていない。
- ・ 土砂量変化で見ると、宮崎海岸北側は堆積・維持傾向、石崎浜～住吉海岸は侵食が進んでいるものの最近横ばいからやや回復傾向となっている。
- ・ 補助突堤②よりも南側の範囲は、砂浜の再生までには至らないが、突堤の設置範囲より陸側の海中部で堆積が見られる。また、補助突堤②の北側では、まだ一時的ではあるが砂浜が再生するほどの堆積が見られる。

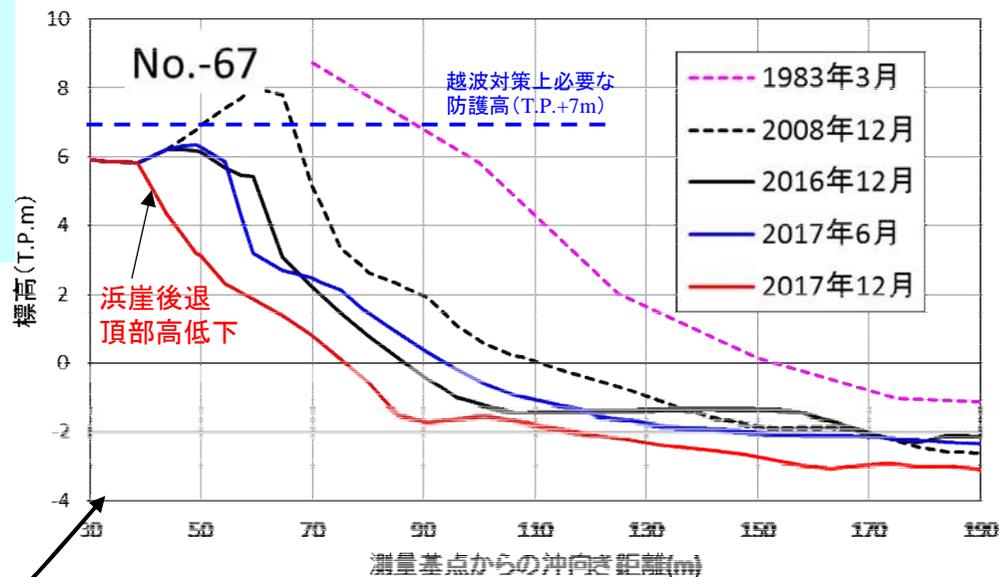
動物園東埋設護岸未設置区間の浜崖形状の変化

- ・2017(H29)年の埋設護岸設置区間の浜崖頂部の天端高はT.P.+7.5～+9.9mであり、2016(H28)年から浜崖後退・頂部高の低下は生じていなかった。
- ・動物園東地区の埋設護岸未設置区間の浜崖頂部の天端高は、T.P.+6.0～+6.4mであり、2016(H28)年よりもやや低下した箇所もある。

- ・埋設護岸設置区間では、浜崖頂部は守られ効果を発揮している。
- ・動物園東の埋設護岸未設置区間は、埋設護岸未設置区間背後の浜崖頂部高は、越波対策上必要な防護高(T.P.+7m)よりも低くなっており、埋設護岸整備が必要である。
- ・動物園東地区の洗掘対策工として採用しているグラベルマットは、露出後も大きな変状は見られず、サンドパック本体が大きく変状する状況も見られない。

- ・引き続き、測量および海岸巡視等で施設および背後の浜崖の状態を確認しながら機能維持に努める。また、改良した洗掘防止対策(グラベルマット)の機能を確認していく。
- ・動物園東北側の埋設護岸未設置区間の整備を進める。

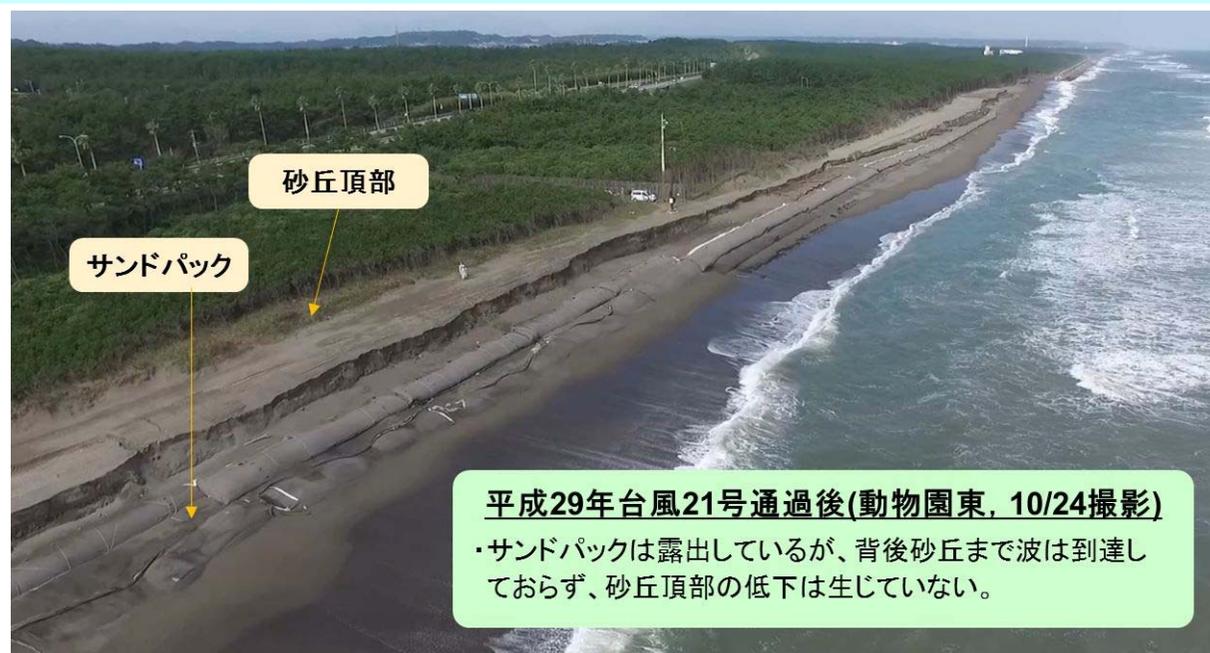
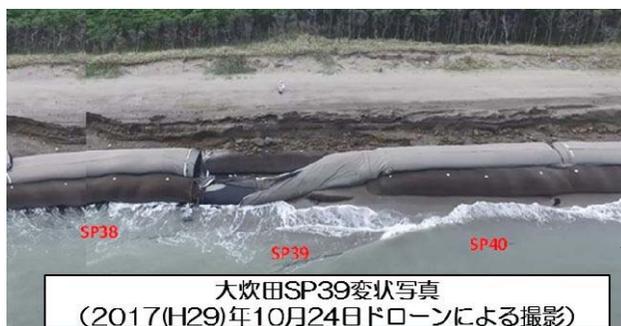
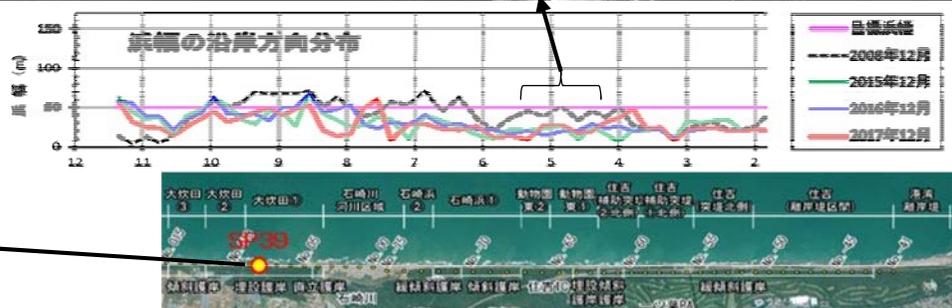
- ・2017(H29)年の目視点検において、埋設護岸が設置されている大炊田地区・動物園東地区の南側ではサンドバックが露出した時期・区間はあったものの、背後の浜崖侵食は生じなかった。
- ・動物園東地区の埋設護岸未設置区間において養浜土砂の流出を確認した。

・H29年の台風21号, 22号による高波来襲時に、大炊田地区の一部でSP前面の局所的な侵食が生じ、SP39の上段サンドバックが転落した(H30年に復旧予定)が、この区間においても背後の浜崖侵食は生じなかった。
