宮崎海岸侵食対策検討委員会 第7回効果検証分科会

平成29年度に実施した調査結果に基づく効果検証

国土交通省・宮崎県

平成30年9月14日

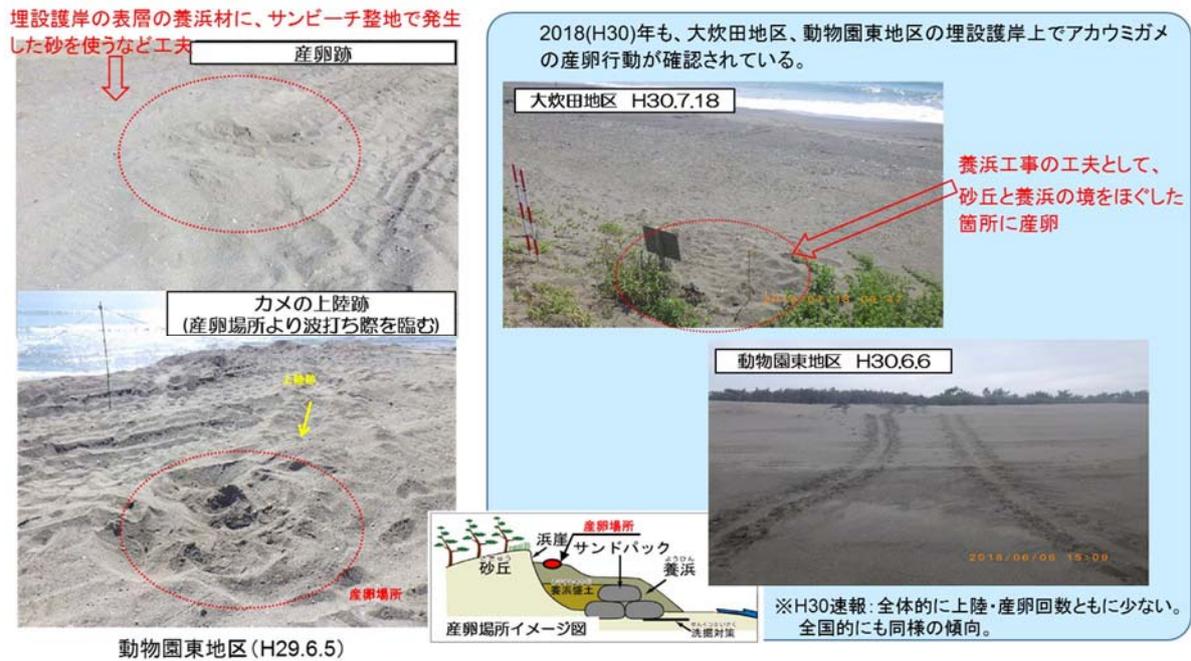
写真－ 3.1 埋設護岸上でのアカウミガメの産卵状況例 (2017 (H29) 年 6 月 5 日)

- ▶ 埋設護岸よりも陸側に産卵した回数は H29 年の 1 年間で 74 回であり、海側の産卵回数 37 回を合わせた埋設護岸設置範囲全体の産卵回数 111 回のうち約 7 割が埋設護岸よりも陸側での産卵であった。

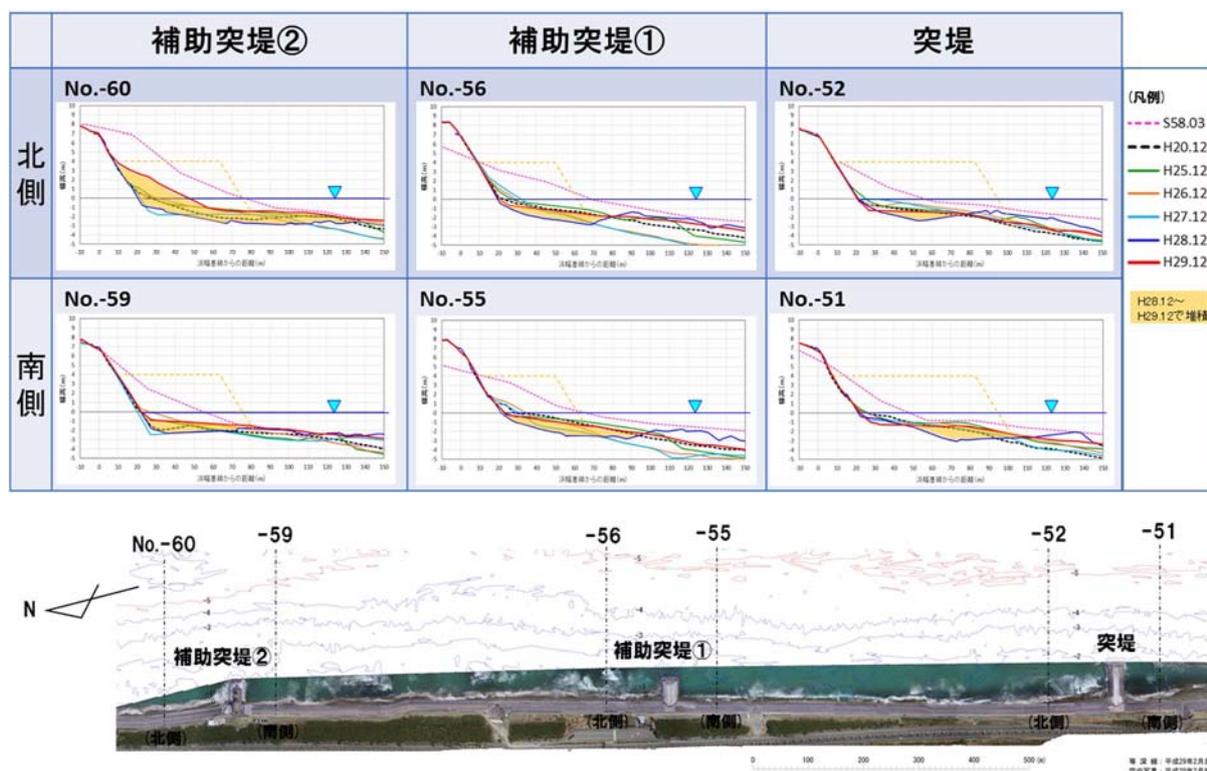
図－ 3.12 突堤周辺の断面地形変化

- 突堤の効果・影響を把握するために突堤周辺の断面地形の変化状況を確認した結果、突堤、補助突堤①、補助突堤②の設置範囲 (陸側) で堆積傾向であった。
- 特に補助突堤②の北側 (No.-60) で顕著な堆積が見られた。

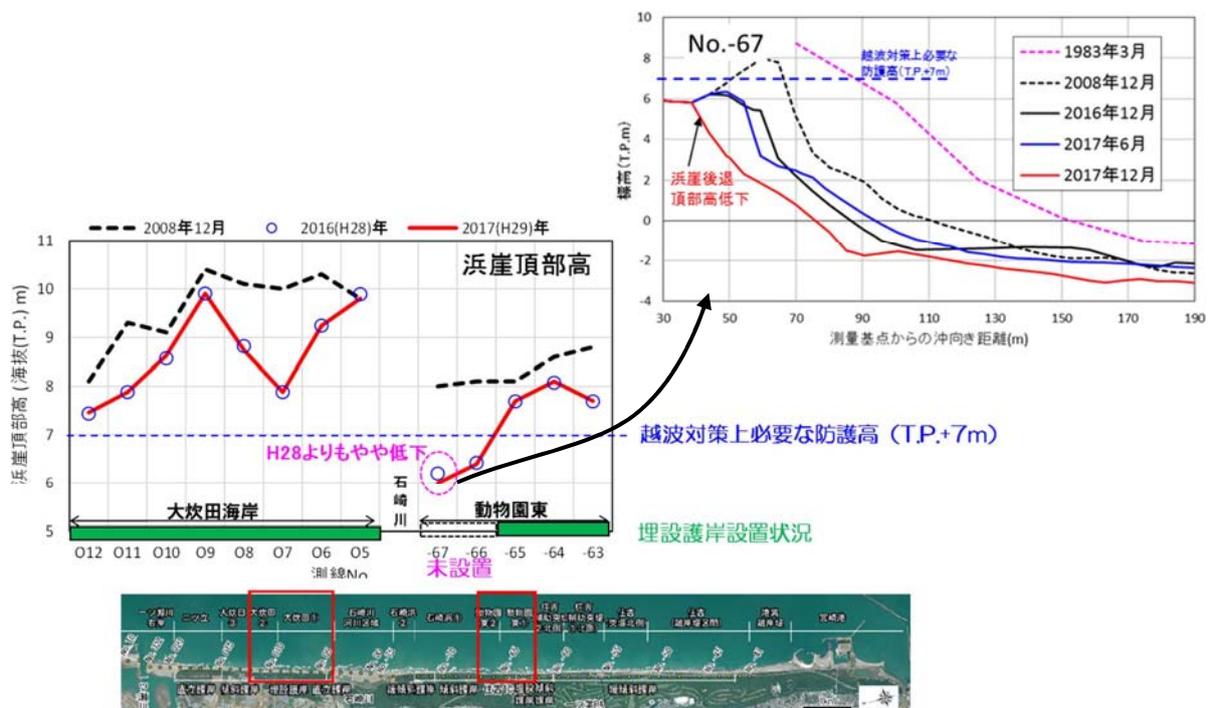
図 3.14 浜崖頂部高の変化および動物園東埋設護岸未設置区間の浜崖形状の変化

- 埋設護岸設置箇所・設置予定箇所において浜崖頂部が対策上必要な高さを有しているかを確認した結果、2017(H29)年の埋設護岸設置区間の浜崖頂部の天端高は T.P.+7.5~+9.9m であり、2016(H28)年から浜崖後退・頂部高の低下は生じていなかった。
- 動物園東地区の埋設護岸未設置区間の浜崖頂部の天端高は、T.P.+6.0~+6.4m であり、2016(H28)年よりもやや低下した箇所もある。

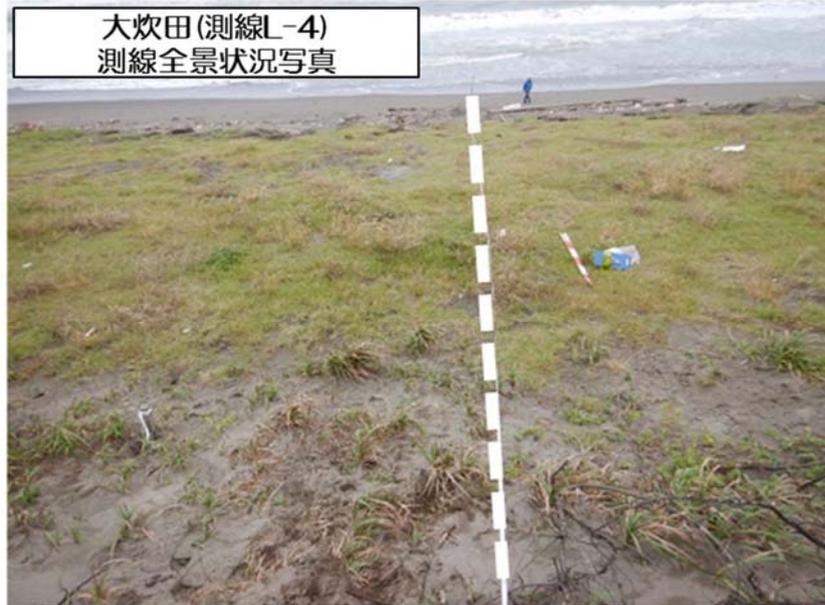
大炊田(測線L-4)
測線全景状況写真

- 砂浜における植物の生育状況を確認した結果、2017(H29)年は、大炊田(測線 L-4)でサンドバック背後の養浜上に、ギョウギシバ等の植物が生育し、前年までと比べて植生の生育範囲が海側にやや広がった。海浜性植物は、オニシバ、コウボウムギ、コウボウシバが低い被度で生育していた。
- その他の箇所は、概ね例年通りであった。

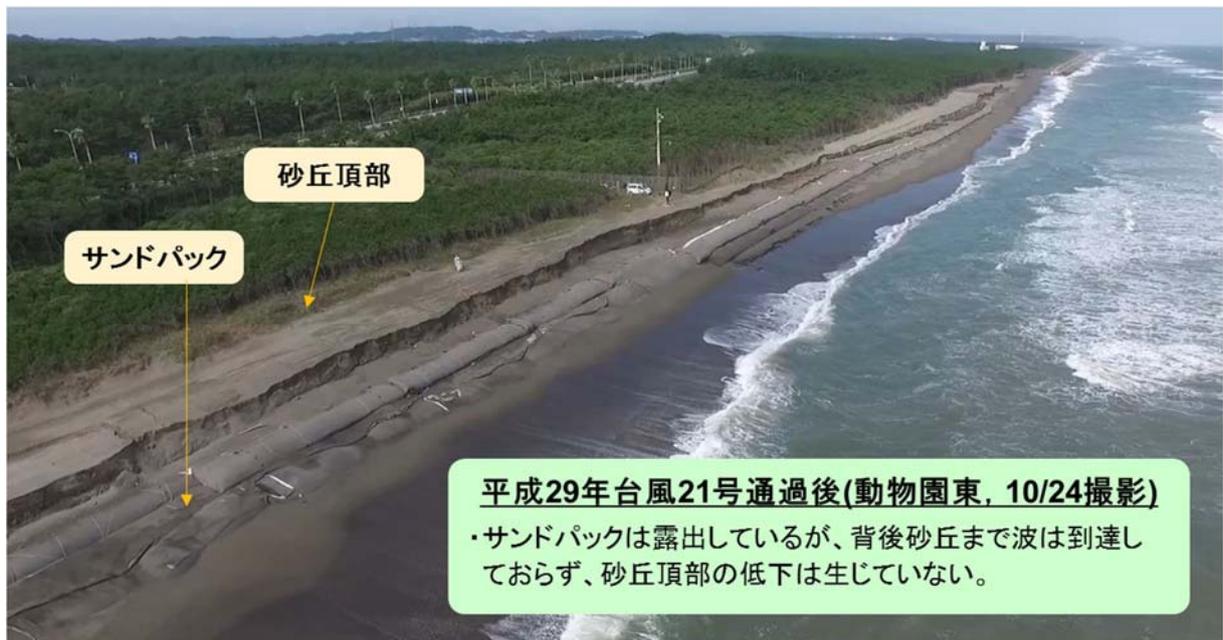
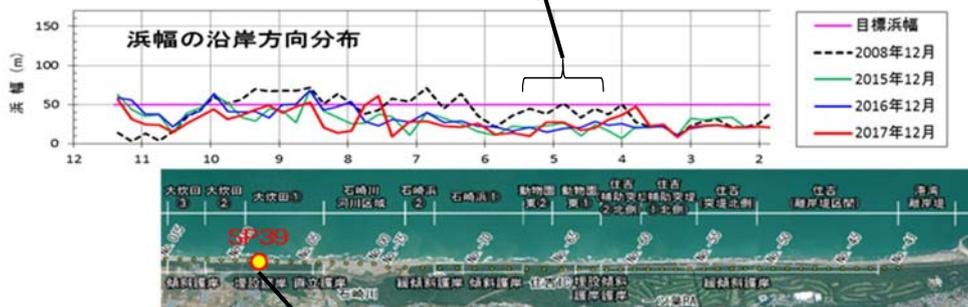
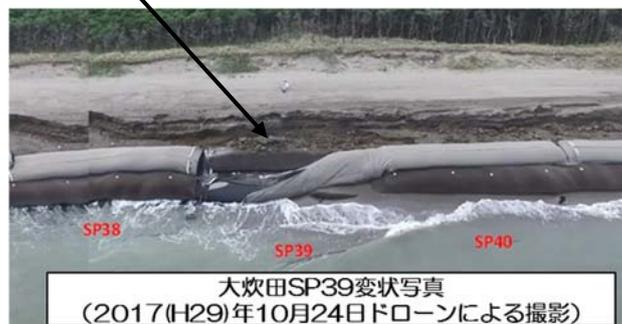
写真－ 3.3 海岸巡視等による埋設護岸等の施設の異常や浜崖侵食の有無の確認

- 埋設護岸等の施設の異常や、浜崖侵食の有無等を確認した結果、2017(H29)年の目視点検において、埋設護岸が設置されている大炊田地区・動物園東地区の南側ではサンドパックが露出した時期・区間はあったものの、背後の浜崖侵食は生じなかった。
- 動物園東地区の埋設護岸未設置区間において養浜土砂の流出を確認した。
- H29年の台風21号、22号による高波来襲時に、大炊田地区の一部でSP前面の局所的な侵食が生じ、SP39の上段サンドパックが転落した(H30年に復旧予定)が、この区間においても背後の浜崖侵食は生じなかった。
