宮崎海岸侵食対策検討委員会 第8回効果検証分科会

平成30年度に実施した調査結果に基づく効果検証

国土交通省・宮崎県

令和元年9月4日

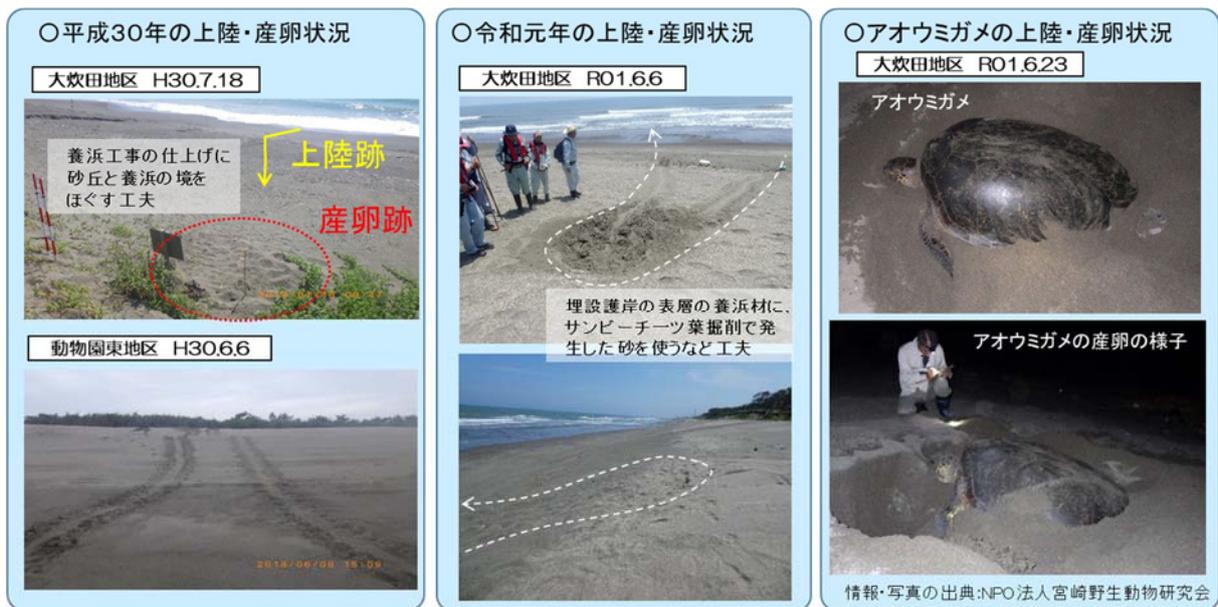
写真－ 3.1 埋設護岸上でのアカウミガメの産卵状況例

- ▶ 埋設護岸の覆土養浜材には良質な砂を使う工夫や、陸側の締まった砂をほぐすなどの工夫を実施している。
- ▶ 令和元年は5～6月までに宮崎海岸全体（一ツ瀬南～一ツ葉）で135回の上陸、76回の産卵が確認されている（速報値）。
- ▶ 令和元年6月23日22時半頃に、大炊田海岸でアオウミガメの上陸・産卵が確認された。アオウミガメの上陸・産卵・帰海行動を個体とともに確認した事例は、宮崎県では初めてである。

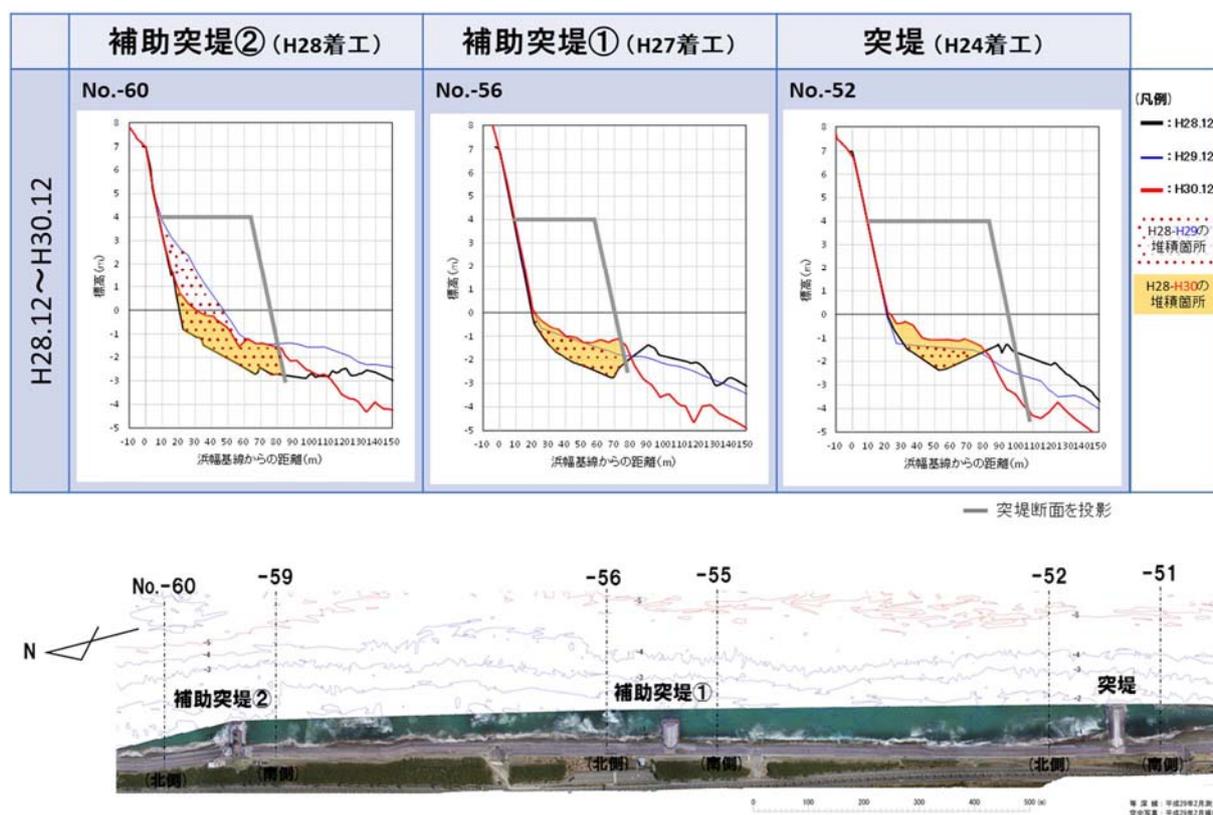
図－ 3.11 突堤周辺の断面地形変化

- 突堤の効果・影響を把握するために突堤周辺の断面地形の変化状況を確認した結果、前回、2016(H28) から 2017(H29)において各突堤の北側（突堤先端より陸側）で堆積が見られるとしていたが、今回（2018(H30)）は、補助突堤②の北側で若干の侵食、補助突堤①及び突堤の北側で若干の堆積となっている。

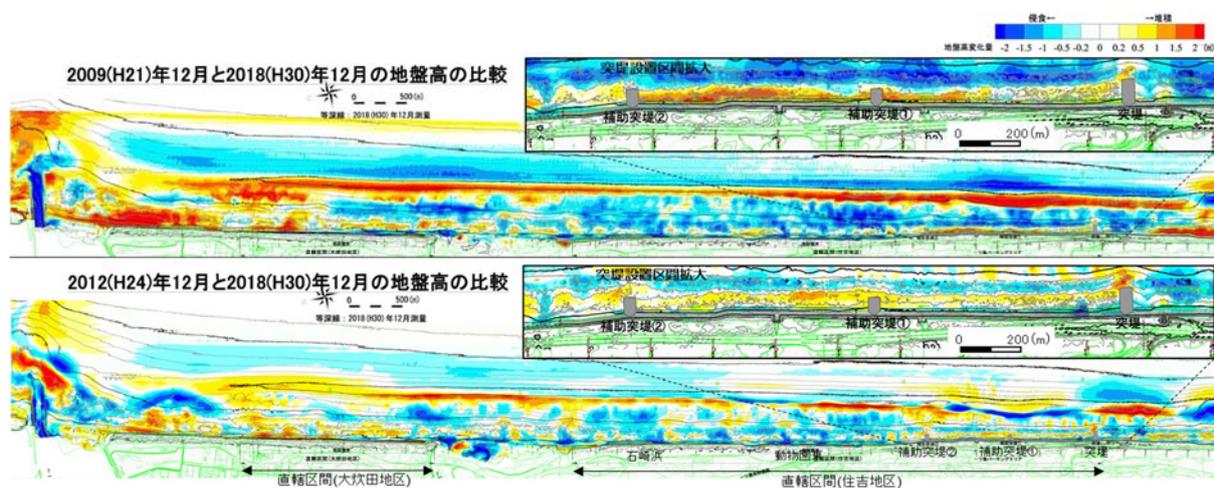
図－ 3.12 地盤高変化量の平面分布

- ▶ 詳細な測量データを用いて海中部(沖合約 1km, T.P.-10m 程度以浅)も含めた平面的な地盤高変化状況を確認した結果、直轄事業着手後の 2009 (H21) 年から 2018 (H30) 年及び突堤建設着手後の 2012 (H24) 年から 2018 (H30) 年の地盤高変化図をみると、海岸護岸、浜崖から約 500m 付近より沖側は侵食傾向、岸側は堆積傾向であることがわかる。
- ▶ 堆積傾向が顕著にみられるのは、海岸護岸、浜崖から 300m~450m 付近であり、突堤設置区間では、各突堤の北側で堆積傾向が確認できる。
- ▶ 一方、汀線付近は住吉海岸北側(動物園東付近)を中心に青色がみられ、未だ堆積傾向(砂浜回復)に至っていない。

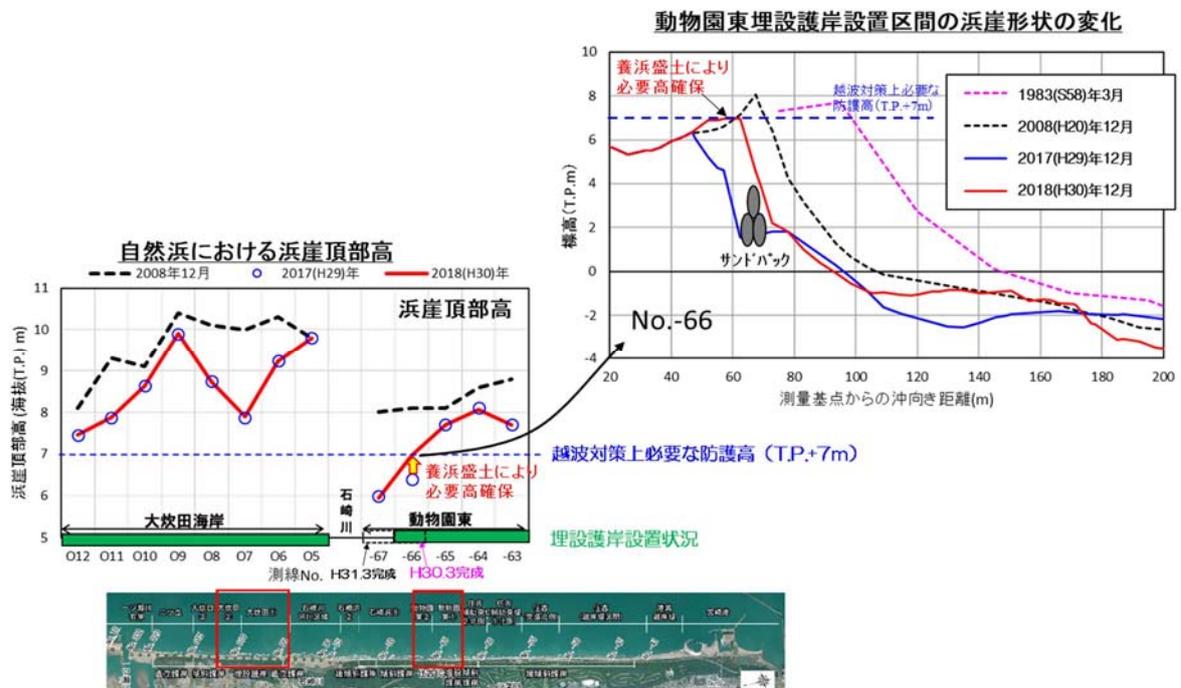
図ー 3.13 浜崖頂部高の変化および動物園東埋設護岸設置区間の浜崖形状の変化

- 埋設護岸設置箇所・設置予定箇所において浜崖頂部が対策上必要な高さを有しているかを確認した結果、2018(H30)年の埋設護岸設置区間の浜崖頂部の天端高はT.P.+7.0~+9.9mであり、2017(H29)年から浜崖後退・頂部高の低下は生じていなかった。
- 2018(H30)年に、動物園東地区で新たにNo.-66区間を整備し、天端高T.P.+7mを確保した。
- 残っていたNo.-67区間は2019(H31)年3月に整備済みである。

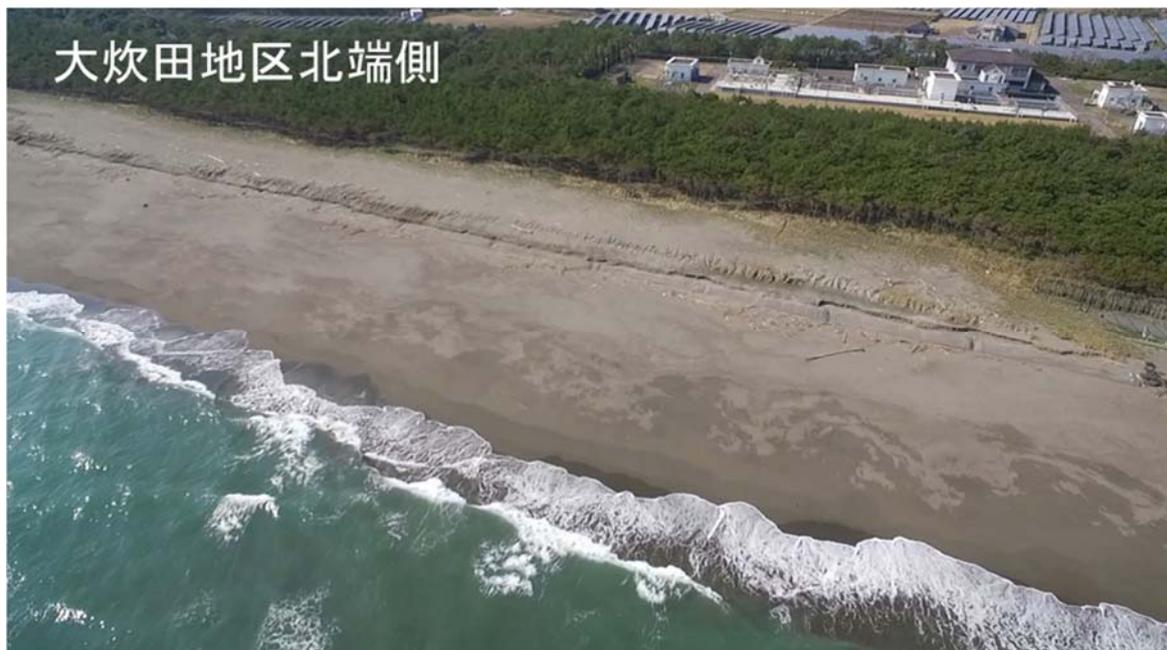
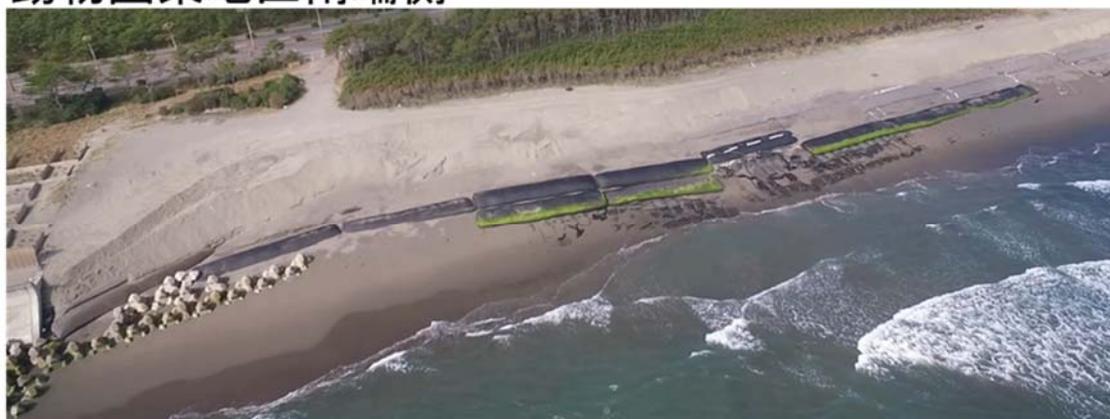
写真－ 3.3 海岸巡視等による埋設護岸等の施設の異常や浜崖侵食の有無の確認

- 埋設護岸等の施設の異常や、浜崖侵食の有無等を確認した結果、2018(H30)年の目視点検によると、大炊田地区・動物園東地区ともにサンドバックが露出した時期・区間はあったものの、背後の浜崖侵食は生じなかった。

大炊田地区北端側

動物園東地区南端側

(2018年11月5日(波高11.7m来襲後)撮影)

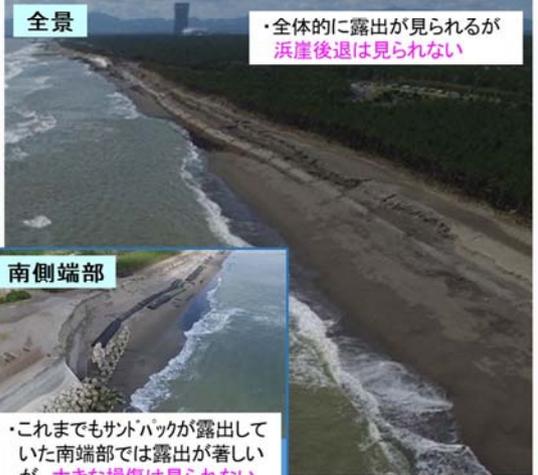
【動物園東】	【大炊田】
<p>全景</p> <p>・全体的に露出が見られるが浜崖後退は見られない</p>

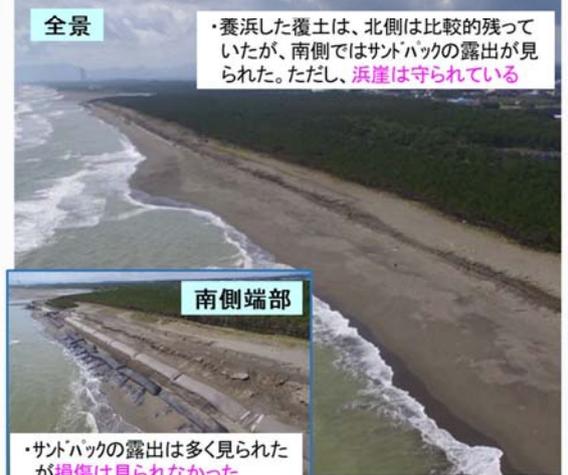
<p>H30.10.7撮影</p>	<p>全景</p> <p>・養浜した覆土は、北側は比較的残っていたが、南側ではサンドバックの露出が見られた。ただし、浜崖は守られている</p>
