## 第9回効果検証分科会 説明用資料

# ① 宮崎海岸の侵食対策

## 4. 今年度の効果検証(案)

# ① 今回の検証対象となる工事と調査結果について

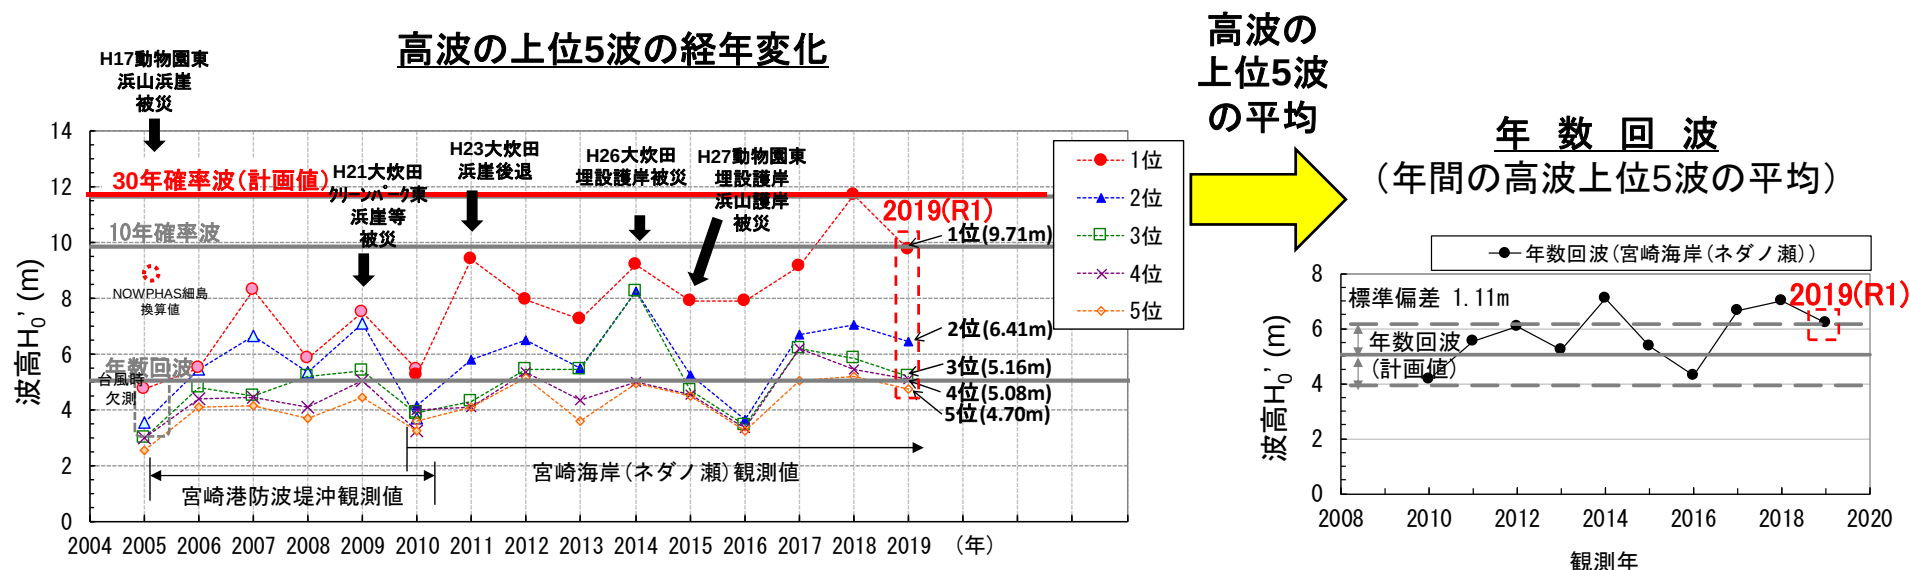
- ・2019(R1)年の年最大の波高は9.7m(台風8号)であり、計画値より小さく10年確率波(9.85m)と同程度であった。また、年数回波の波高は6.2mであり、指標設定した範囲より僅かに大きかった。

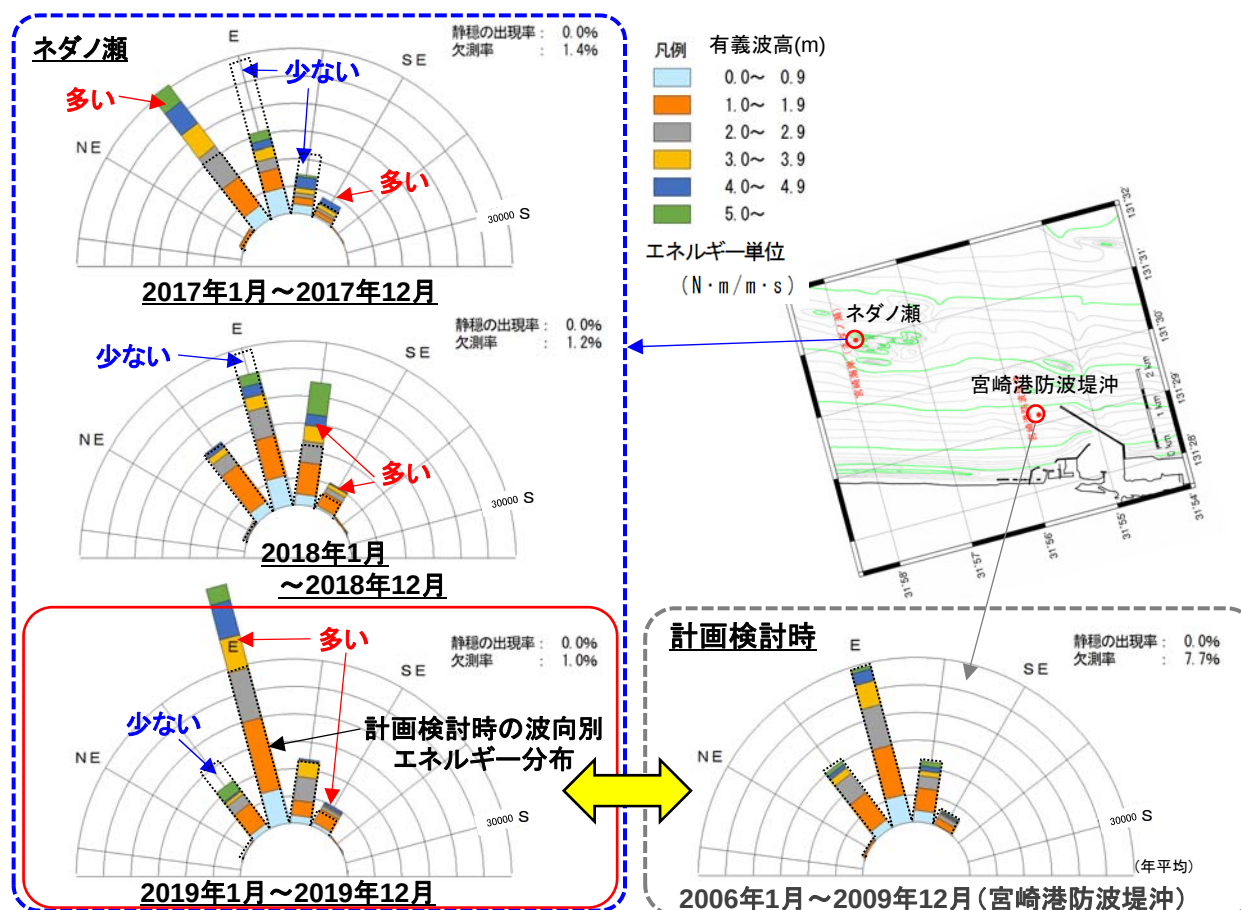
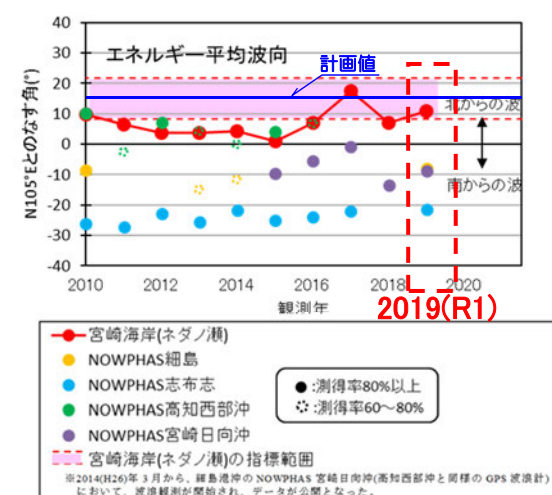
### エネルギー平均波向の経年変化

- ・2019(R1)年は、計画検討時に比べてE(東)方向からの波が多かった。
- ・エネルギー平均波の波向は、指標設定した範囲内であった。計画値に対しては若干南からであった。

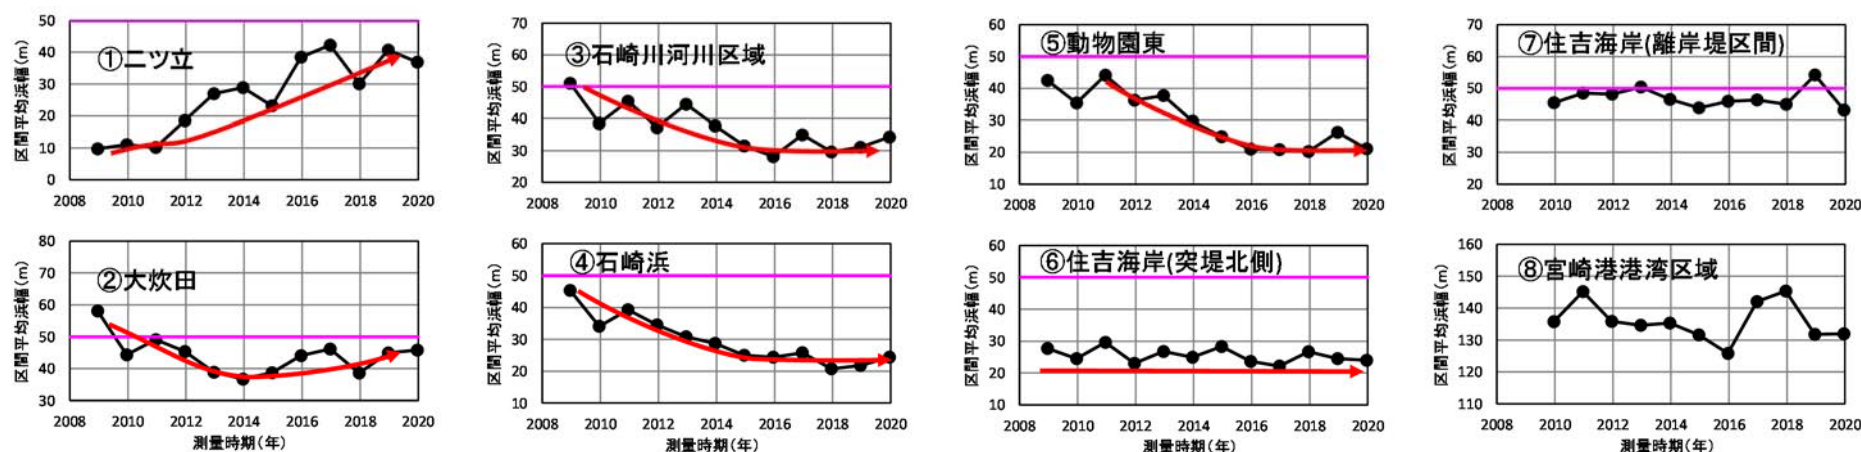
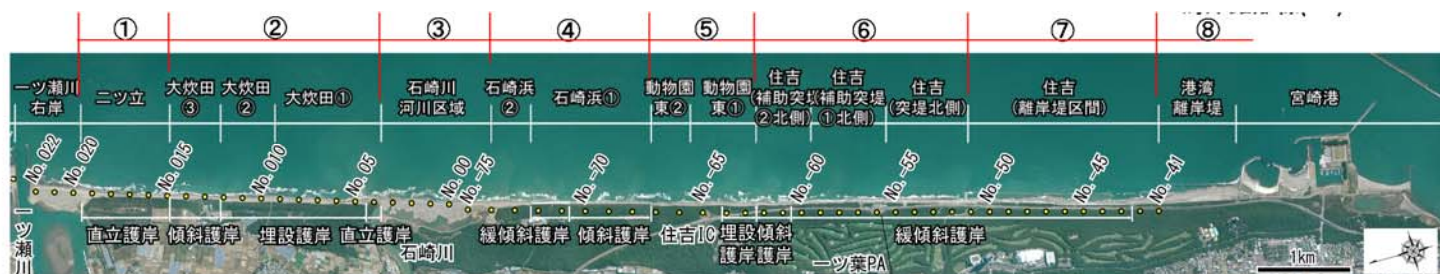
浜幅※1の変化

- ・直轄事業着手後の2009（H21）年以降、宮崎海岸北側のニツ立では増加傾向、大炊田では2014（H26）年頃から横ばい若しくはやや増加傾向である。
- ・石崎浜～動物園東では、2014（H26）年頃まで続いていた減少傾向が鈍化し、近年は横ばい傾向、住吉海岸（突堤北側）では2009（H21）年以降、横ばい傾向である。
- ・区間①～⑦の浜幅は9m～64m（平均34m）であった。
- ・前回から（2018（H30）年と2019（R1）年）大きな傾向の変化が見られず、監視を継続する。

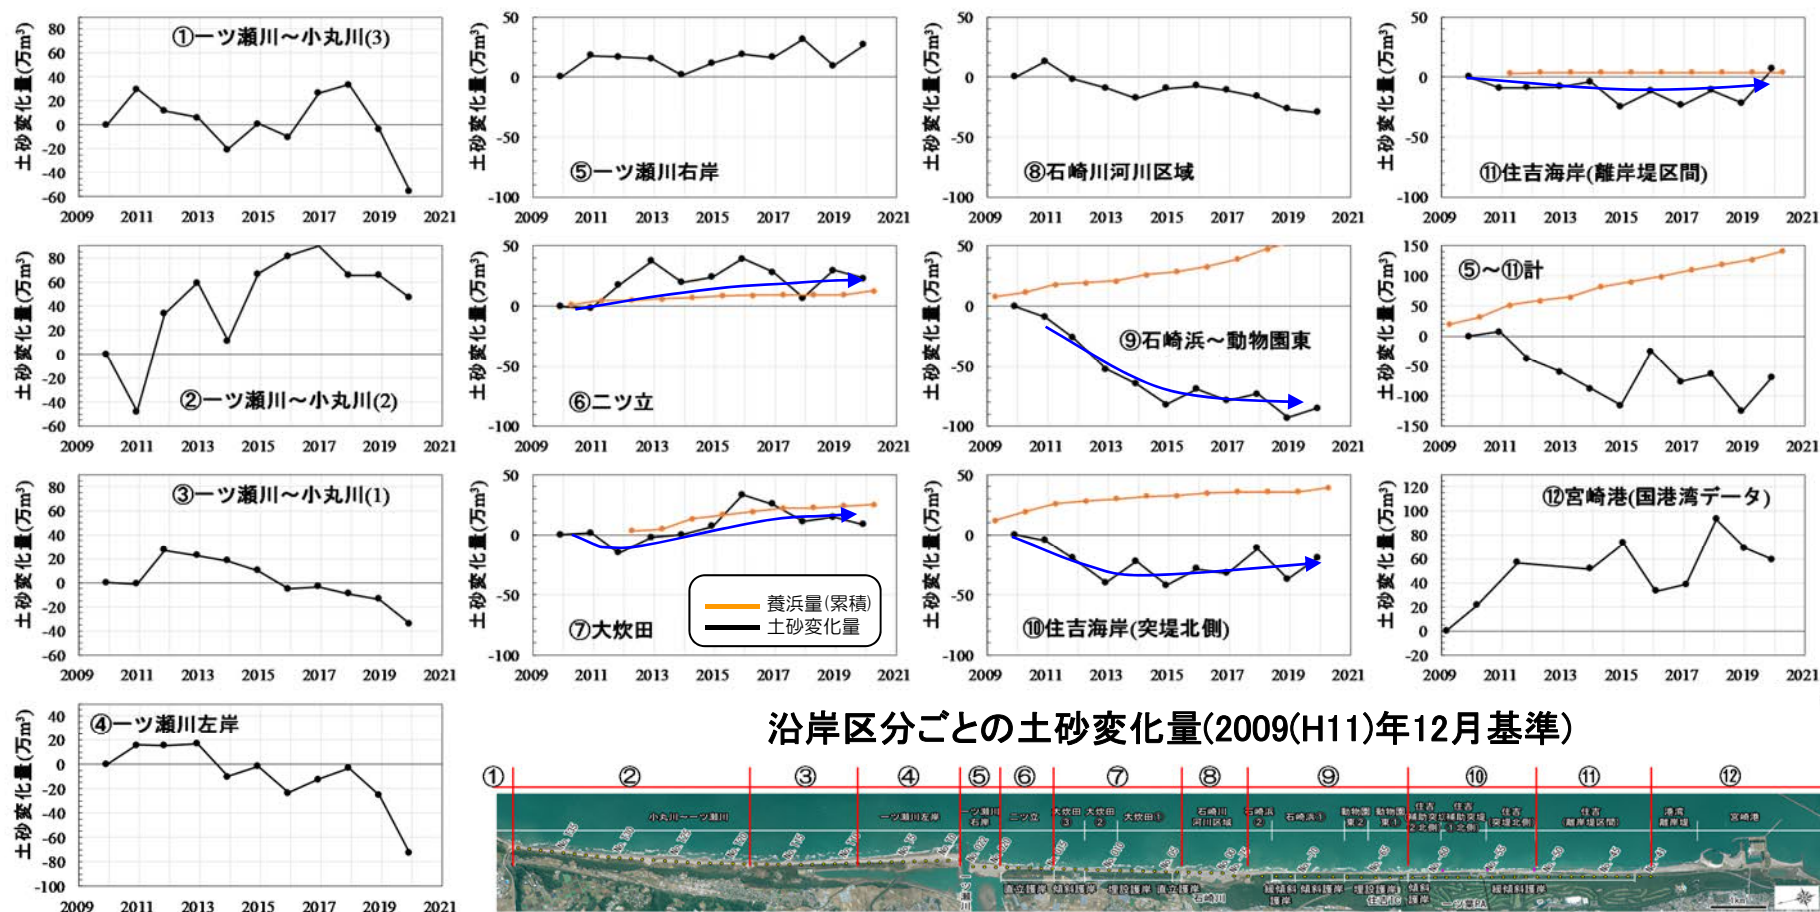
- ・直轄事業着手後の2009 (H21)年以降、宮崎海岸北側(一ツ瀬川右岸～大炊田)は堆積もしくは維持傾向である。
- ・石崎浜～住吉海岸(突堤北側)では2014(H26)年頃まで続いていた侵食傾向が鈍化し、近年は横ばい若しくはやや回復傾向を示している。
- ・前回から(2018(H30)年と2019(R1)年)大きな傾向の変化は見られず、監視を継続する。

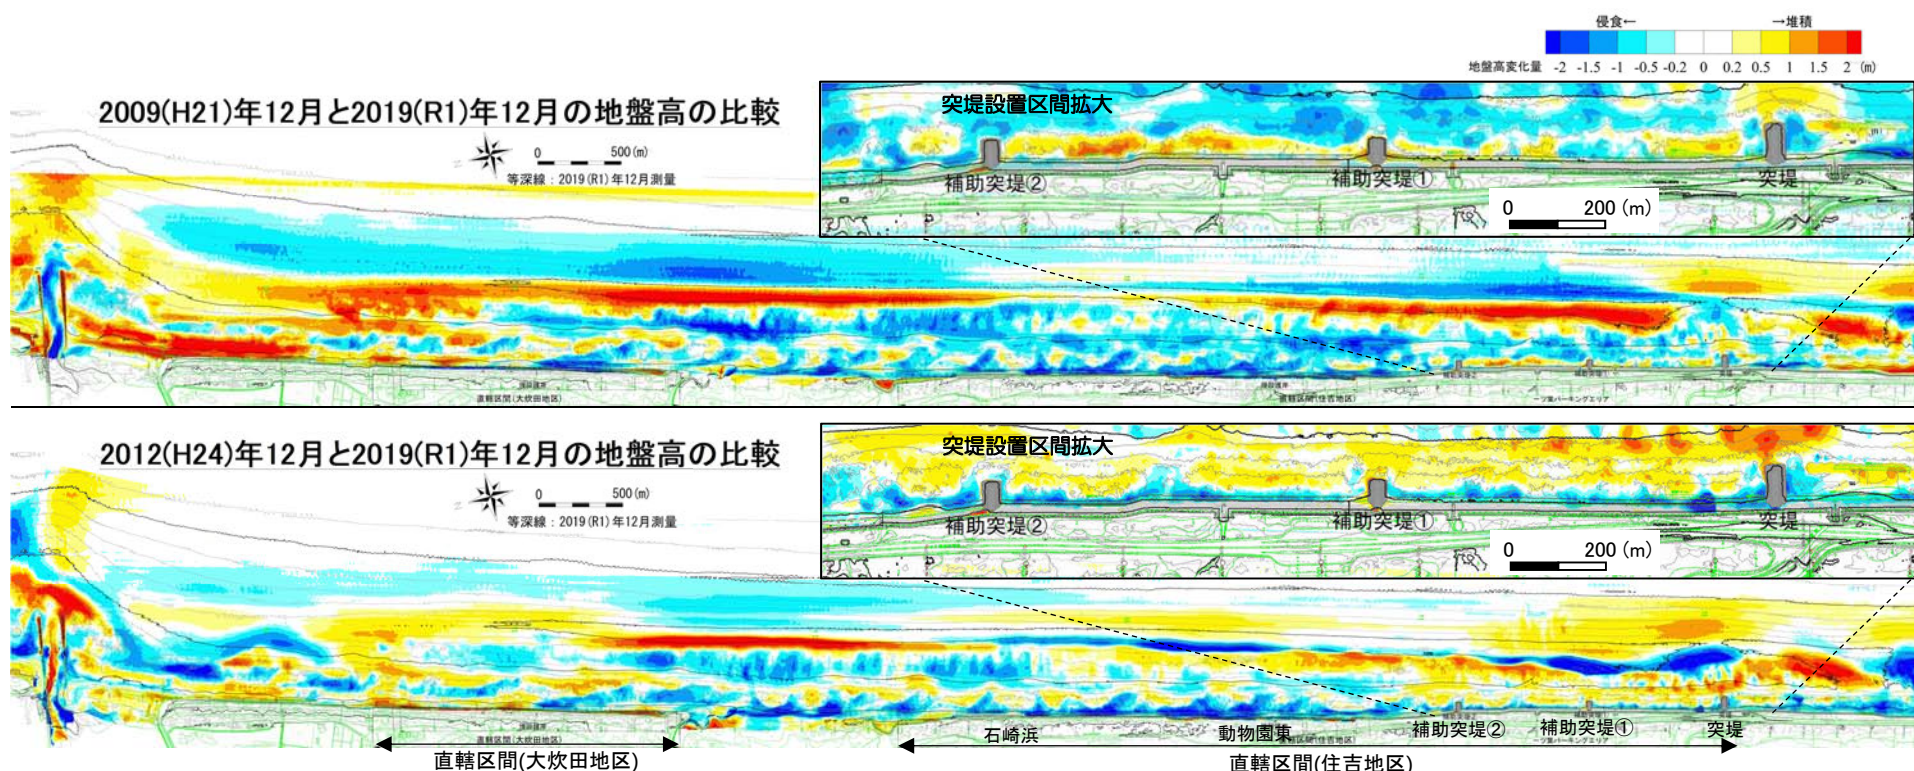
### ③地盤高変化量の平面分布 【参考資料1 p.6-26～27】

- ・直轄事業着手後の2009(H21)年から2019(R1)年及び突堤建設着手後の2012(H24)年から2019(R1)年の地盤高変化図をみると、海岸護岸、浜崖から約500m付近より沖側は侵食傾向、岸側は堆積傾向であることがわかる。
- ・堆積傾向が顕著に見られるのは、海岸護岸、浜崖から300m～450m付近であり、突堤設置区間では、各突堤の北側で堆積傾向が確認できる。
- ・一方、汀線付近は住吉海岸北側(動物園東付近)を中心に青色が見られ、未だ堆積傾向(砂浜回復)に至っていない。
- ・前回から(2018(H30)年と2019(R1)年)大きな傾向の変化は見られず、監視を継続する。

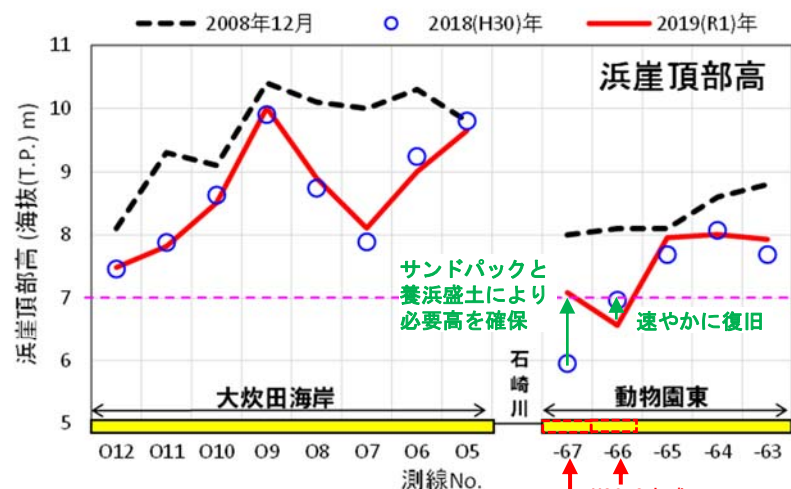
## 自然浜における浜崖頂部高

- ・2019(R1)年は8月の台風8号, 10号等、高波浪が作用したが、地盤が低くなっていたサンドバックの新設箇所を含め浜崖の顕著な後退を防ぎ、背後地を守ることができた。
- ・なお、動物園東北端120m区間を2019(H31)年3月に完成させている。その南側であるNo.-66断面で、連続する台風により養浜盛土の一部が削られたが速やかに復旧を行っている。

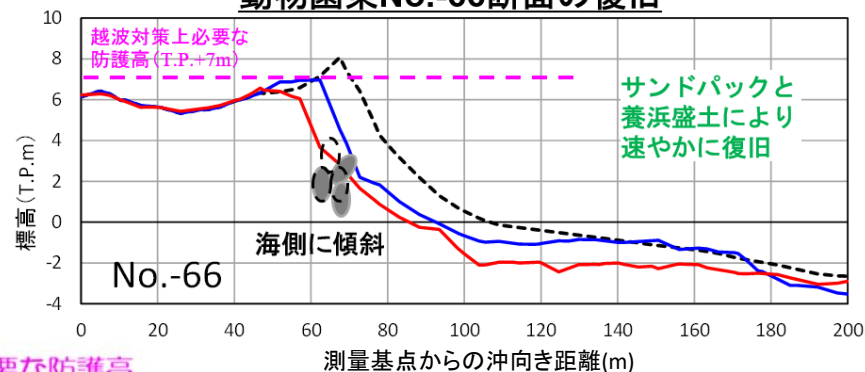
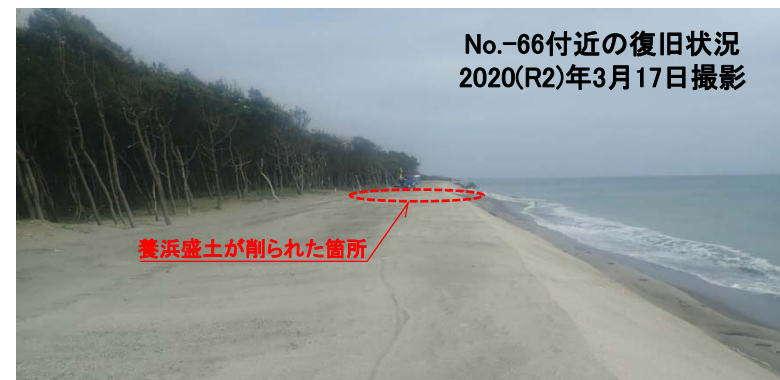
## 動物園東No.-66断面の復旧

No.-66付近の復旧状況  
2020(R2)年3月17日撮影
