宮崎海岸侵食対策検討委員会 第9回効果検証分科会

令和元年度に実施した調査結果に基づく効果検証

国土交通省・宮崎県

令和2年11月

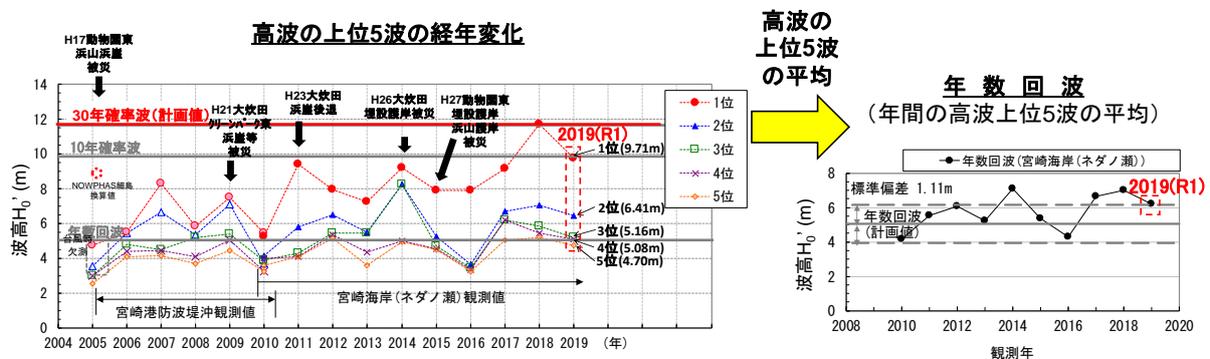
図-3.1 高波浪来襲状況

- 来襲した高波浪が、護岸等の天端高やブロックの安定性などの設計に用いている計画値（30年確率波）や突堤の天端高の検討などに用いられている計画値（年数回波）を越えていないかを確認した結果、2019(R1)年のネダノ瀬における年最大有義波高は $H_0'=9.7\text{m}$ （台風8号）であり、計画値より小さく10年確率波（9.85m）と同程度であった。また、年数回波の波高は6.2mであり、前年に続き設定した指標範囲より僅かに大きかった。

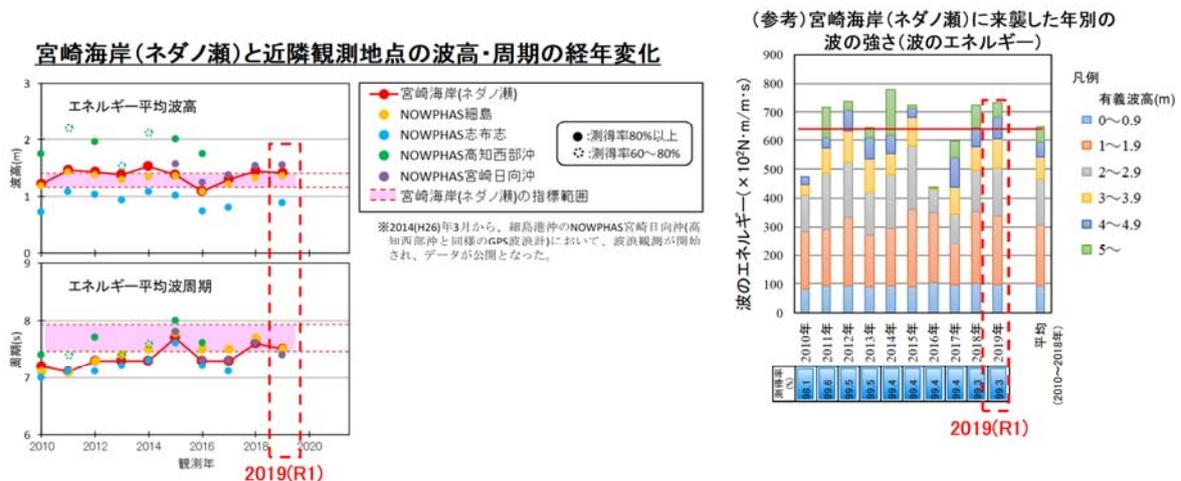
図-3.2 エネルギー平均波及び年別波浪エネルギーの経年変化

- 地形変化が生じる要因となる土砂を動かす波の強さ（エネルギー平均波）が、計画で想定している範囲を超えていないか確認した結果、2019(R1)年の1年間の波高は指標設定範囲より若干大きかった。周期は範囲内であった。
- また、2019(R1)年の1年間の波の強さ（波のエネルギー）は、平年より大きかった。

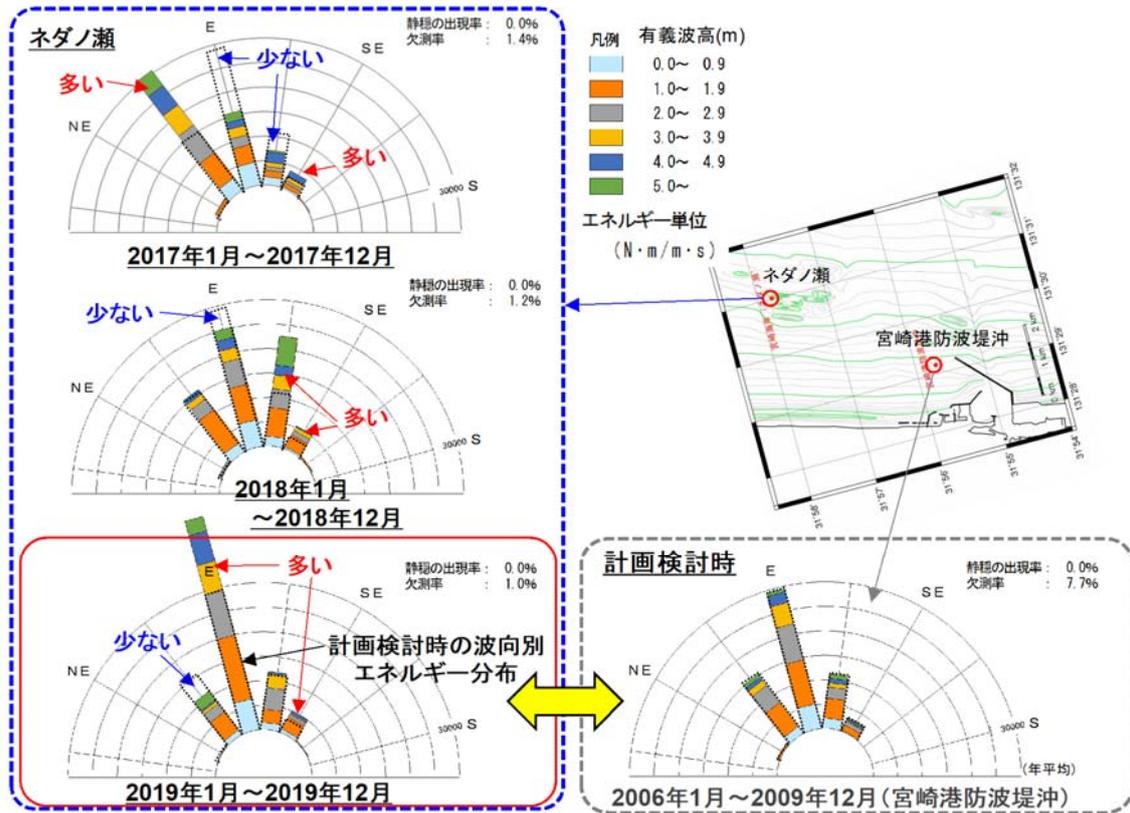
図－ 3.3 宮崎海岸沖における波高・波向別エネルギー分布

- ▶ 地形変化が生じる要因となる土砂を動かす波の向きが、計画で想定している傾向と異なっていないか確認した結果、2019(R1)年は、計画検討時に比べてE(東)方向からの波が多かった。
- ▶ エネルギー平均波の波向は、指標設定した範囲内であった。計画値に対しては若干南からであった。

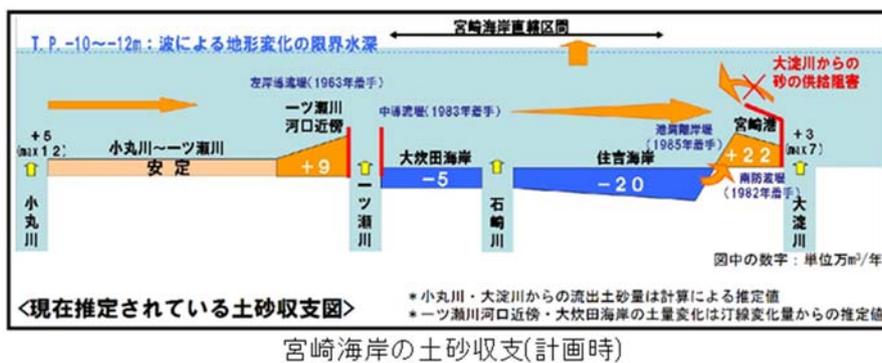
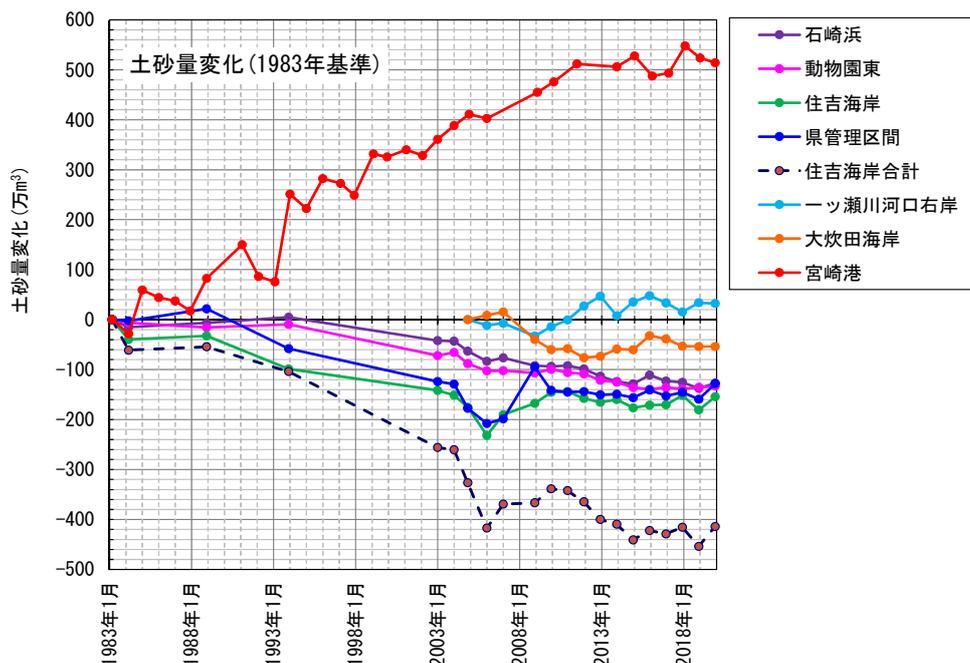
図－ 3.5 宮崎海岸周辺の土砂量変化

- ▶ 1983(S58)年から 2019(R1)年までの約 37 年間の土砂量変化は、住吉海岸(直轄住吉地区：石崎浜～住吉突堤間)では約 414 万 m<sup>3</sup>(前年比 40 万 m<sup>3</sup> の増加)の侵食、宮崎港では約 514 万 m<sup>3</sup>(前年比 14 万 m<sup>3</sup> の減少)の堆積である。

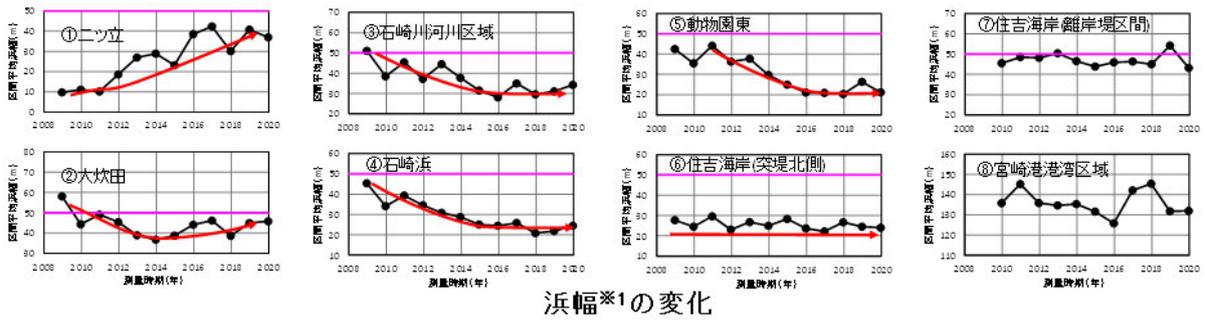
図－ 3.6 浜幅の変化状況

- 浜幅の変化状況を確認した結果、直轄事業着手後の 2009(H21)年以降、宮崎海岸北側のニツ立では増加傾向、大炊田では 2014(H26)年頃から横ばい若しくはやや増加傾向である。
- 石崎浜～動物園東では、2014(H26)年頃まで続いていた減少傾向が鈍化し、近年は横ばい傾向、住吉海岸(離岸堤区間)では 2009(H21)年以降、横ばい傾向である。
- 区間①～⑦の浜幅は 9m～64m(平均 34m)であった。

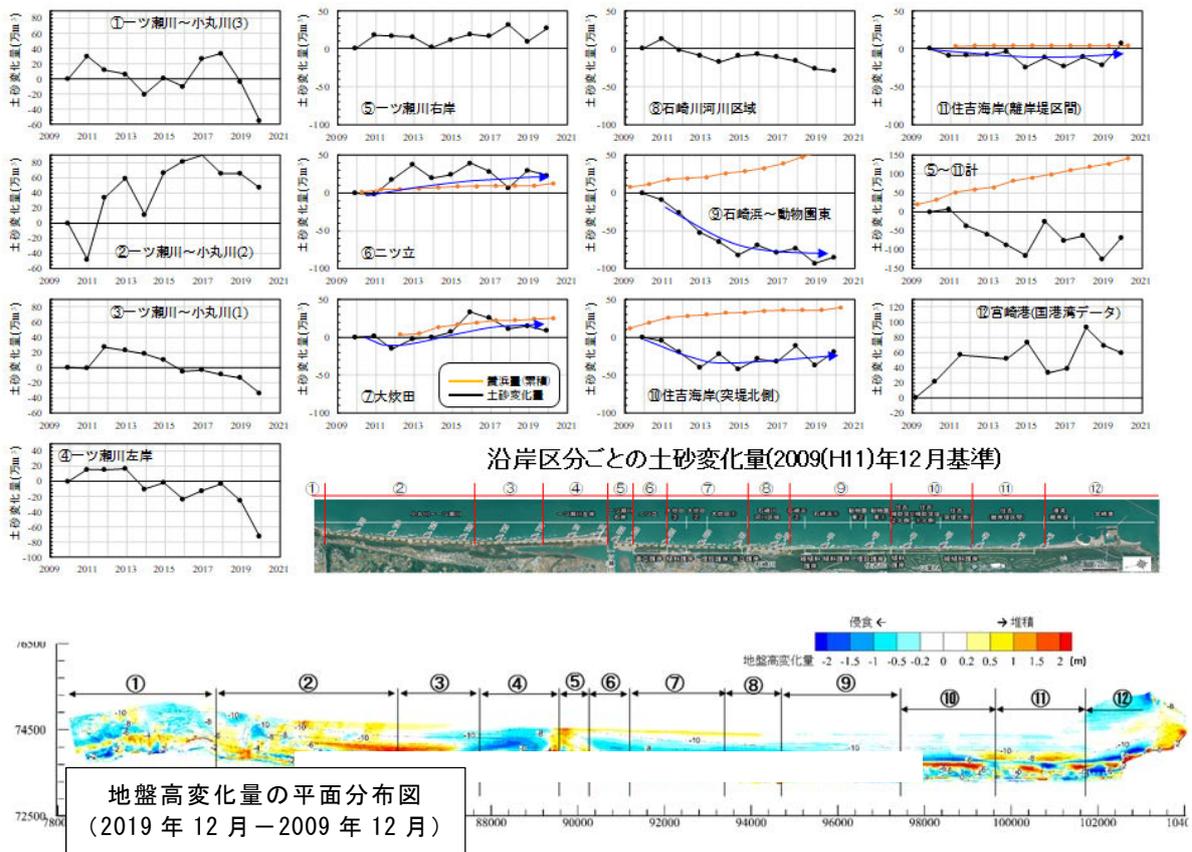
図－ 3.7 沿岸区分毎の土砂変化量 (2009(H21)年12月基準)

- ▶ 詳細な測量データを用いて海中部(沖合約 1km, T.P.-10m 程度以浅)も含めた土砂量の変化状況を確認した結果、直轄事業着手後の 2009(H21)年以降、宮崎海岸北側（一ツ瀬川右岸～大炊田）は堆積もしくは維持傾向である。
- ▶ 石崎浜～住吉海岸(突堤北側)では 2014(H26)年頃まで続いていた侵食傾向が鈍化し、近年は横ばいもしくはやや回復傾向を示している。

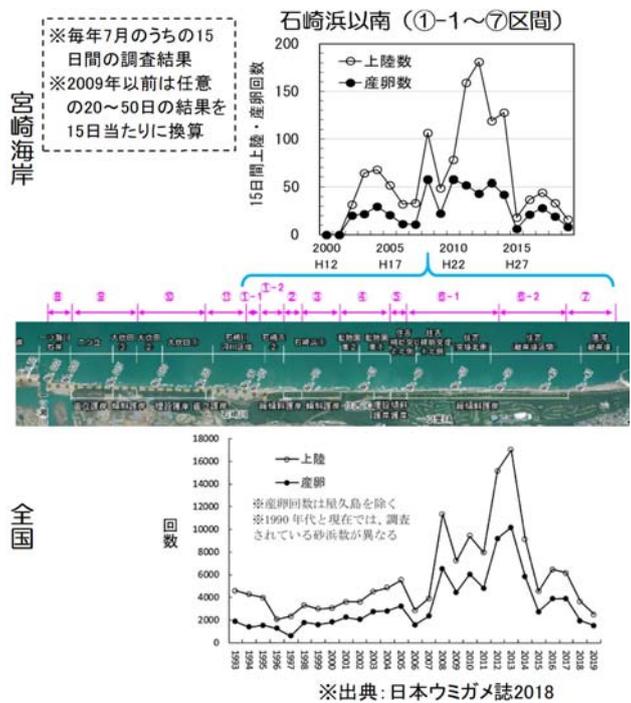
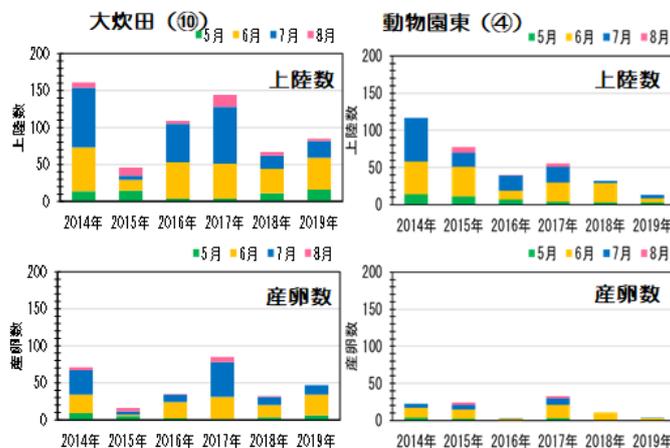
図一 3.8 アカウミガメの上陸・産卵状況

- ▶ アカウミガメの上陸状況や産卵状況を確認した結果、2019 (R1) 年のアカウミガメの産卵状況は、7月の15日間調査（石崎浜～一ツ葉）で見ると、上陸数・産卵数ともに前年から減少した。これは全国的な傾向と類似しており、今後も傾向の監視を継続する。
- ▶ 産卵期全期間（5～8月）の宮崎海岸全体（一ツ瀬南～一ツ葉）では、上陸272回と産卵155回が確認された。そのうち、埋設護岸設置範囲に98回の上陸と51回の産卵が確認された。埋設護岸設置範囲の産卵のうち、約83%(43回)が埋設護岸上や陸側であった。
- ▶ 前回（2018(H30)年と2019(R1)年）と比較すると宮崎海岸全体の産卵数が173回から155回と若干の減少であった。埋設護岸区間の上陸・産卵数は、大炊田では若干の増加、動物園東では減少であった。

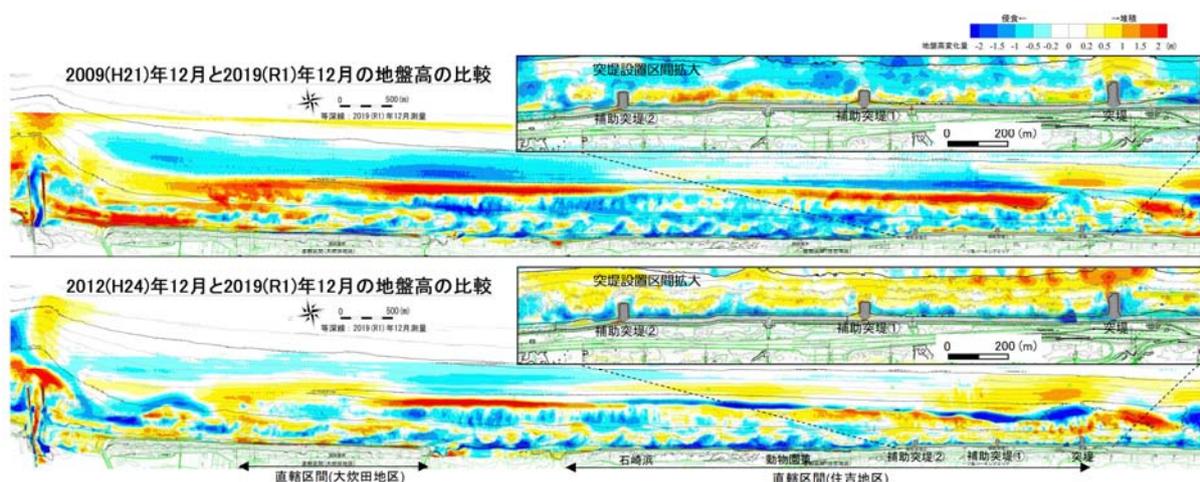
図－ 3.11 地盤高変化量の平面分布

- 詳細な測量データを用いて海中部(沖合約 1km, T.P.-10m 程度以浅)も含めた平面的な地盤高変化状況を確認した結果、直轄事業着手後の 2009(H21)年から 2019(R1)年及び突堤建設着手後の 2012(H24)年から 2019(R1)年の地盤高変化図をみると、海岸護岸、浜崖から約 500m 付近より沖側は侵食傾向、岸側は堆積傾向であることがわかる。
- 堆積傾向が顕著にみられるのは、海岸護岸、浜崖から 300m～450m 付近であり、突堤設置区間では、各突堤の北側で堆積傾向が確認できる。
- 一方、汀線付近は住吉海岸北側（動物園東付近）を中心に青色がみられ、未だ堆積傾向（砂浜回復）に至っていない。

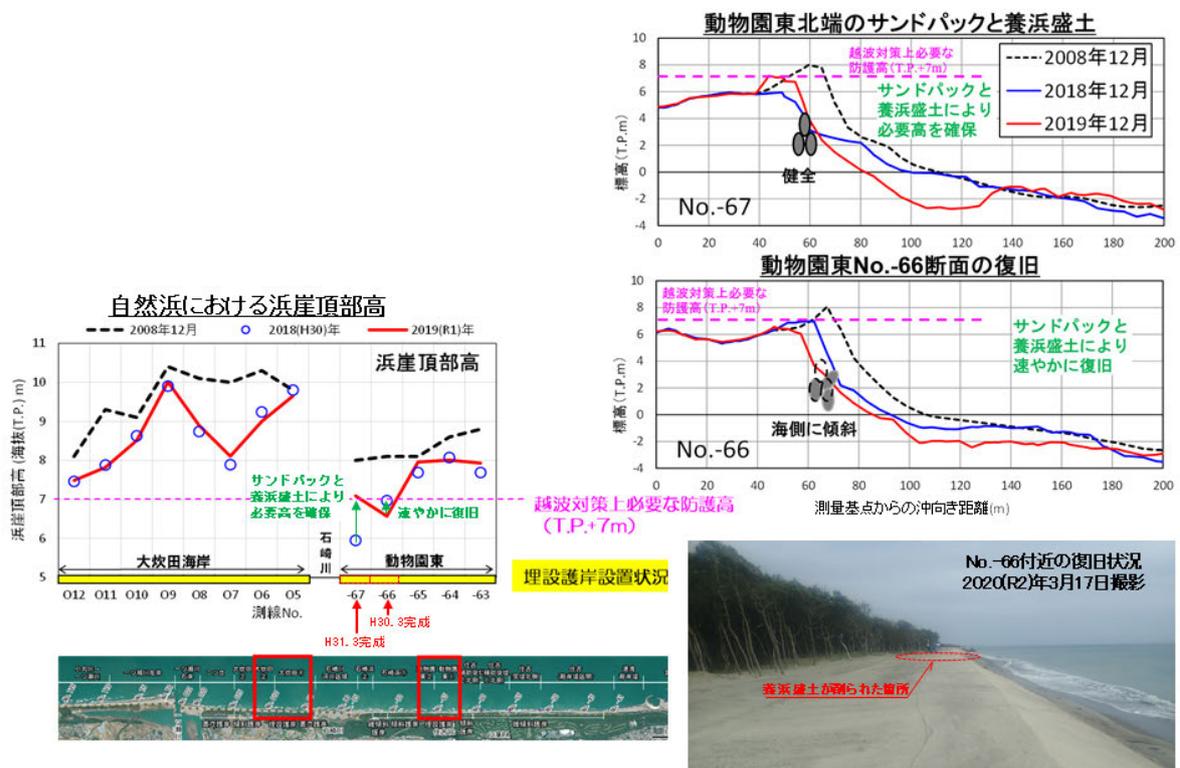
図 3.12 浜崖頂部高の変化および動物園東埋設護岸設置区間の浜崖形状の変化

- 埋設護岸設置箇所・設置予定箇所において浜崖頂部が対策上必要な高さを有しているかを確認した結果、2019(R1)年は 8 月の台風 8 号、10 号等、高波浪が作用したが、地盤が低くなっていたサンドバックの新設箇所を含め浜崖の顕著な後退を防ぎ、背後地を守ることができた。
- なお、動物園東北端 120m 区間を 2019(H31)年 3 月に完成させている。その南側である No.-66 断面で、連続する台風により養浜盛土の一部が削られたが速やかに復旧を行っている。

- 埋設護岸設置により、浜崖の後退・浜崖頂部高の低下を抑制する効果は確認されるとともに端部処理や急激な侵食への対応が課題となった。端部については、ストック養浜等により対応していく。
- 養浜と突堤による砂浜回復を推進するとともに、サンドバックが露出した場合には、学識者や地元環境保護団体の協力・助言を得ながら、緊急養浜を行う等の適正な維持・管理に努める。
- 対策の実施にあたっては、工事の内容も含めて市民への丁寧な情報提供をしていく。
- 引き続き、測量および海岸巡視等で施設および背後の浜崖の状態を確認しながら、サンドバックの露出や損傷に対して、養浜や補修等の緊急的な対策を行い機能維持に努める。
- 埋設護岸区間のアカウミガメ産卵回復に寄与する対応を検討・実施していく。
- 以上のことから、事業を継続していくことが妥当であると考えられる。

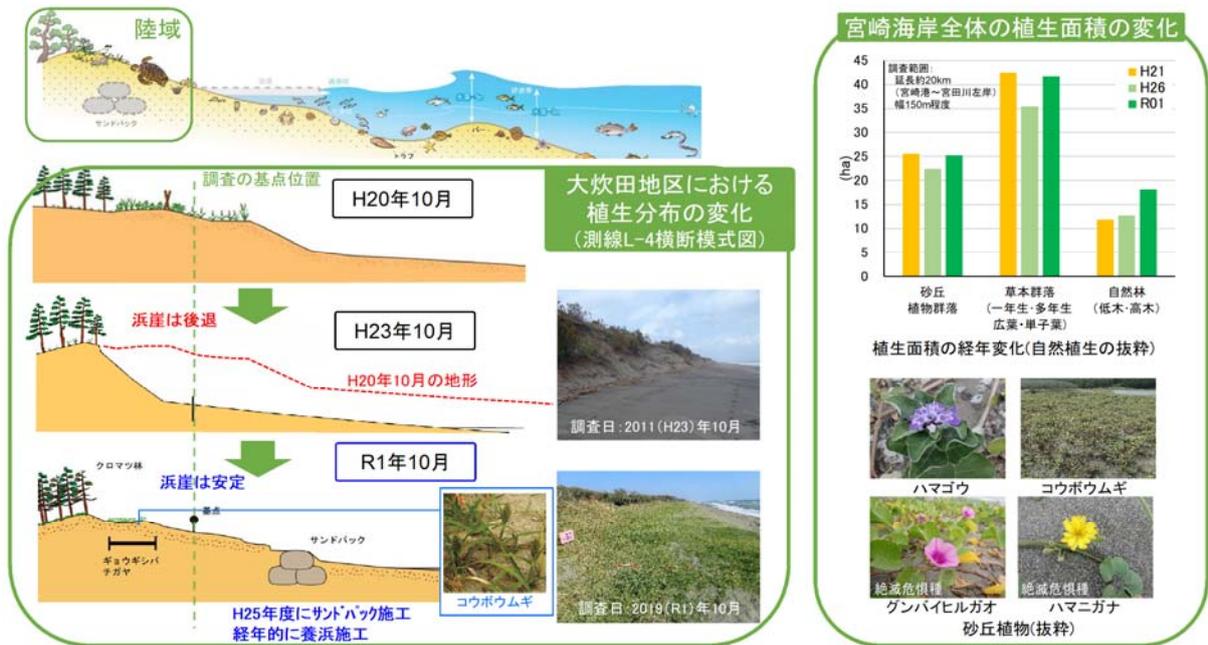
図－ 3.13 陸域（大炊田）の自然環境調査結果概要

- ▶ 大炊田の陸域では埋設護岸設置後の砂浜回復により、陸生のギョウギシバ等の植物が生育し、生育範囲が広がった。また、海浜性植物が生息する半安定帯では高波浪の影響を受ける箇所も見られたが、前回（2018（H30）年）同様、オニシバ、コウボウムギ、コウボウシバ、ハマヒルガオ等が確認された。
- ▶ その他の箇所は、概ね例年通りであった。
- ▶ 宮崎海岸全体の植生面積は、2014(H26)年と比べ2019(R1)年は増加が見られ、砂丘植物群落は2009(H21)年度同程度に回復した。

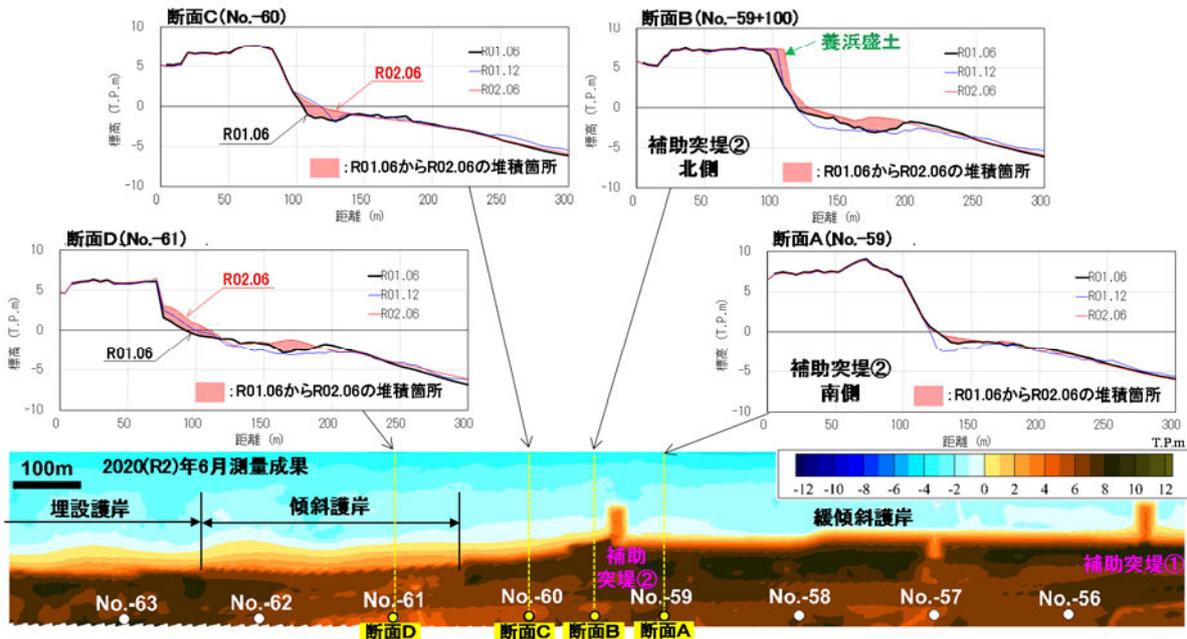
○補助突堤②北側の広い範囲に、汀線近傍への土砂の堆積が確認できる。
