5) 指標範囲の検討

表ー 5.1 海岸巡視日誌（巡視内容記録表及び巡視結果記録票）の例

別表ー3ー2 海岸巡視日誌（巡視結果記録票） 整理番号 9

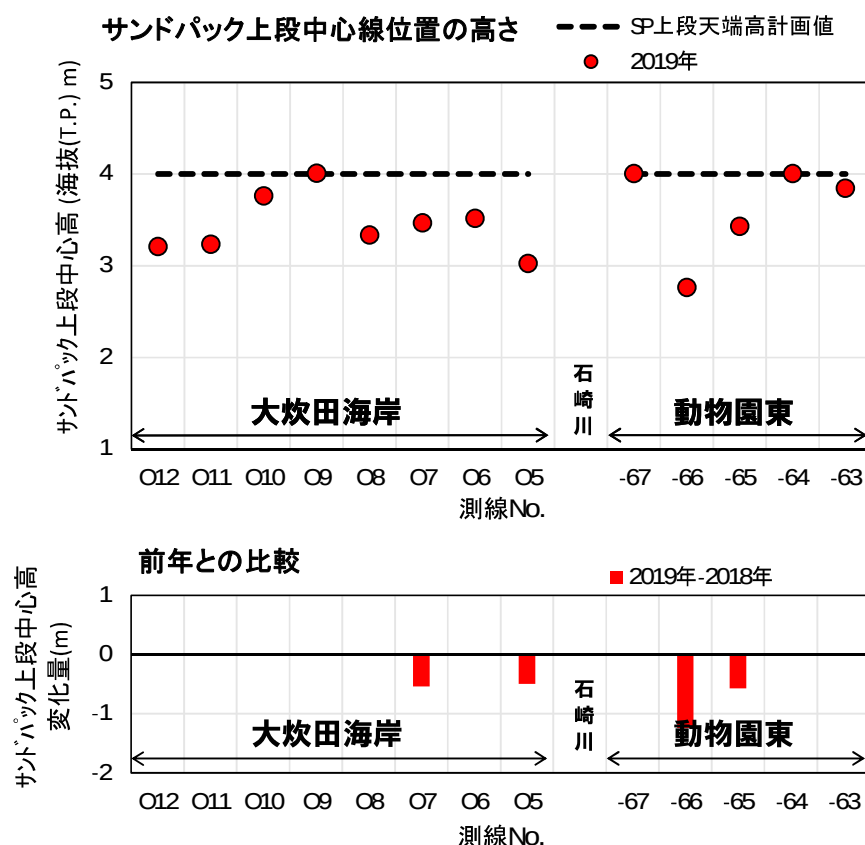
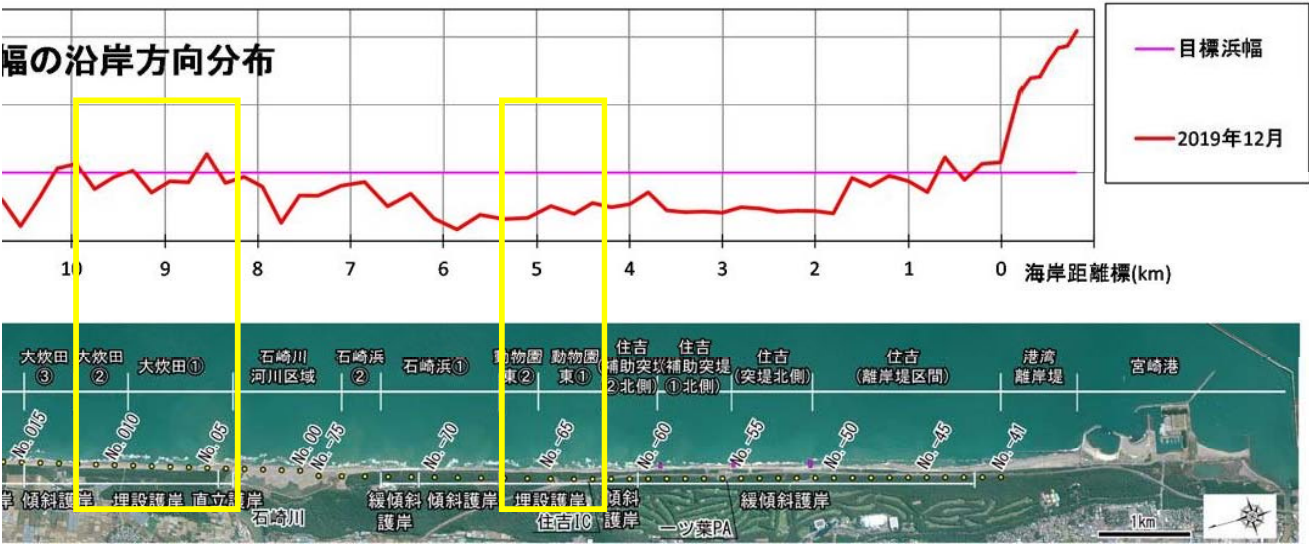
- 2019(R1)年の目視点検では、動物園東南側および大炊田海岸において、埋設護岸の変状につながる事象（サンドバック、グラベルマット、アスファルトマットの露出、サンドバックの変状）を確認した。
- 測量成果からも、サンドバック上段中心高の低下を確認している。特に、動物園東で変状が大きい。
- サンドバックの変状が大きい範囲は、前面の浜幅が特に狭い範囲と一致する。
- 対策の効果・影響と関連がある可能性が認められるため、今後、動向を注視する。

- 2019(R1)年は、埋設護岸設置範囲（浜幅の沿岸方向分布図黄色枠）では、動物園東北側～中央部の浜幅が狭い。
- サンドバック上段中心高が低下している範囲と一致している。

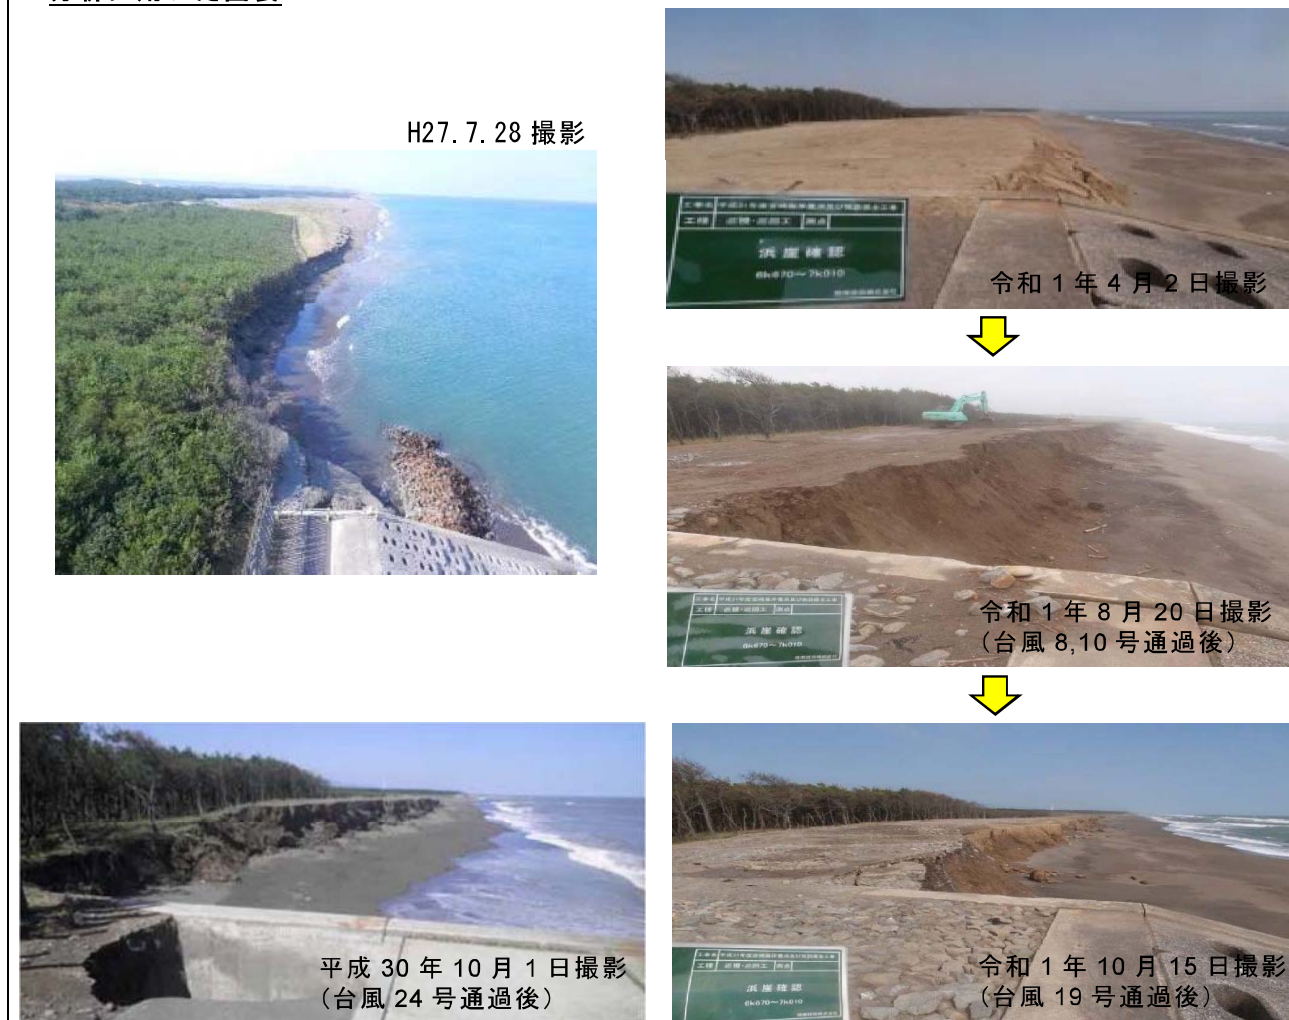
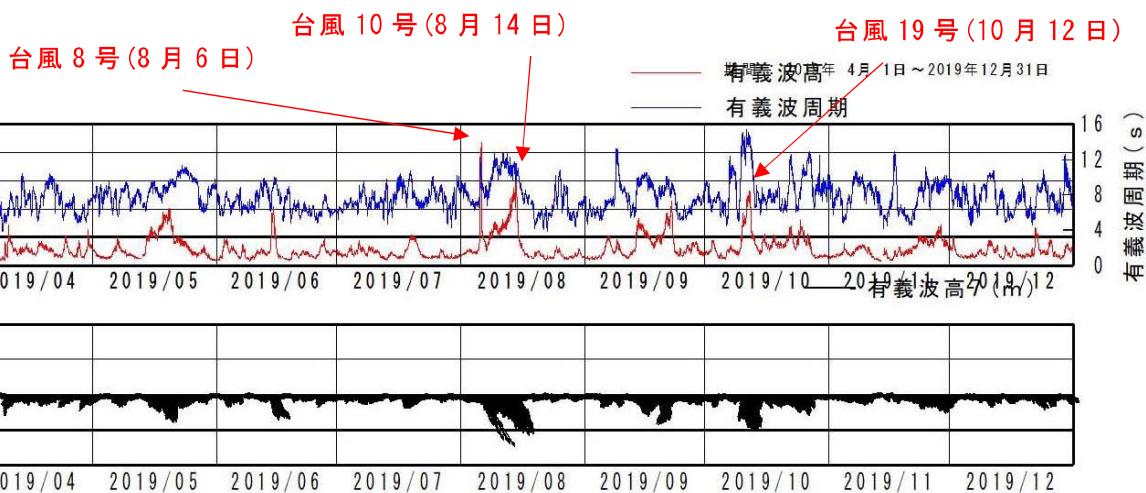
- 2018(H30)年の台風 21 号および台風 24 号に伴う高波浪により、石崎浜（自然浜区間）で大規模な侵食が見られた。同様の侵食は 2017(H29)年にもみられている。
- 2019(R1)年の台風 8,10,19 号に伴う高波浪により、前年度に投入した養浜土砂が流出したが、砂丘の後退には至っていない。
- 対策の効果・影響と関連がある可能性が高いため、必要に応じて、何らかの処置を行う。

#### 《実施した対策（暫定対策）》
