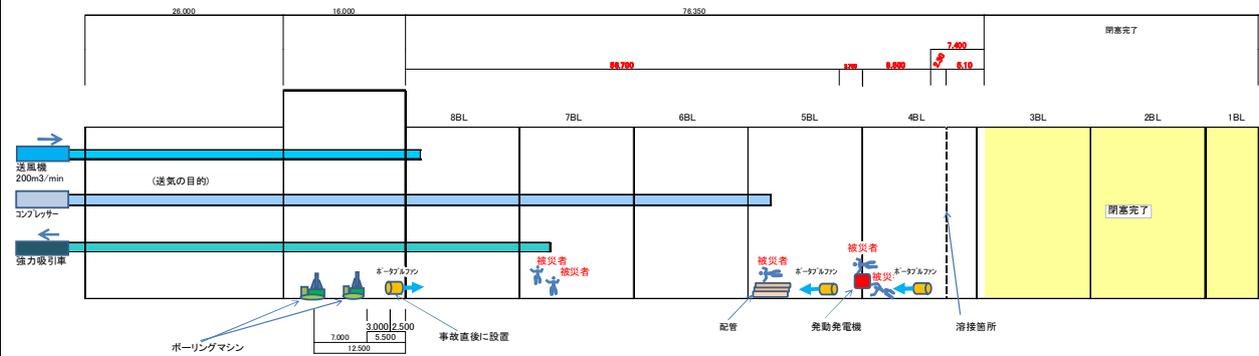
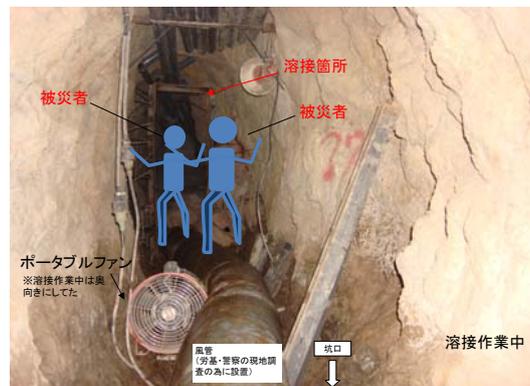
事故状況図

事故種類	労働災害	発生日時	平成22年1月5日 11時00分		
事故区分	労働災害	年齢性別	21歳 男性 51歳 男性 53歳 男性 39歳 男性 41歳 男性 54歳 男性	職種	現場技術員 世話役 普通作業員 普通作業員 オペレーター オペレーター
被災程度(全治)	一酸化炭素中毒4名(1~2日間の入院加療)、体調不良2名(異常なし)				
事故概要	小断面の水路トンネル内で、コンクリート打設前の間仕切枠を固定するため、トンネル内に持ち込んだ発動発電機で溶接作業を行ったところ、換気不足による一酸化炭素中毒事故が発生し、作業員6名が負傷した。				
事故原因等	坑内作業で換気が不十分な中、5分程度の作業なら問題なしと判断して、発動発電機を使用した溶接作業を行った。(下請業者の判断)				
改善策等	<ul style="list-style-type: none"> ・坑内では、発動発電機は使用しない。 ・小断面の水路トンネル内は、換気を考慮し溶接作業は行わない。 ・坑内2箇所にガス検知器を設置し監視を行う。また、坑内作業は監視員の監視のもと行う。 ・坑内作業員の人数分の呼吸器を設置する。 ・元請会社全社員参加による緊急再発防止対策会議を実施するとともに、各作業場においては作業員に対する安全衛生教育を徹底する。 				
類似工事(他工事)へ活用できる対策等	<p>1. 坑、井筒、潜函、タンク等の内部その他の場所で自然換気が不十分な所においては、原則として内燃機関を有する機器を使用しないこと。</p> <p>2. 内燃機関を有する機器を使用しなければならないときは、必ず次の措置を講ずること。</p> <p>①換気設備を設け、必要な換気量の確保を図ること。</p> <p>②一酸化炭素測定器等を備え付け、内燃機器を使用し、若しくは使用していた坑等の内部で作業させようとするとき、又は作業中には適宜に測定を行い、その結果を記録し、保存すること。</p> <p>③呼吸用保護具(防毒マスク又は空気呼吸器等)を現場に必要な数備え付け、緊急の際その使用の徹底を図ること。また、呼吸用保護具の適正な使用について、日常から十分な訓練を実施すること。</p> <p>④緊急時の救出体制の確立を図ること。</p>

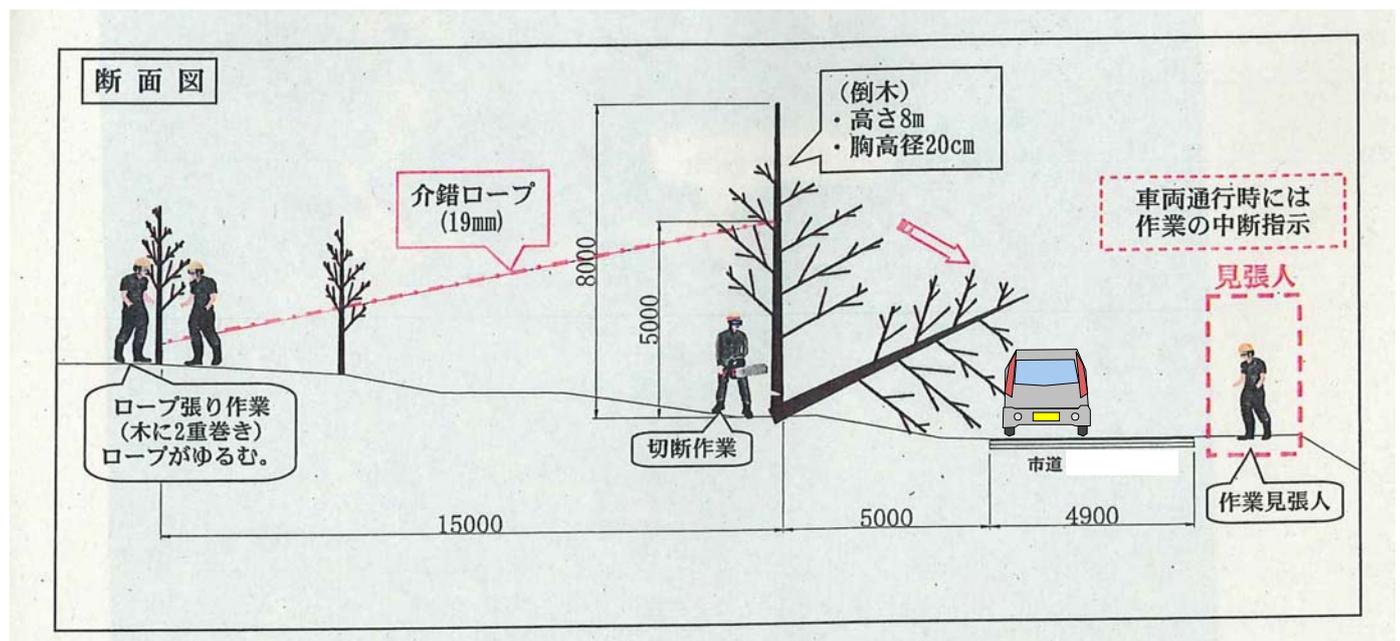
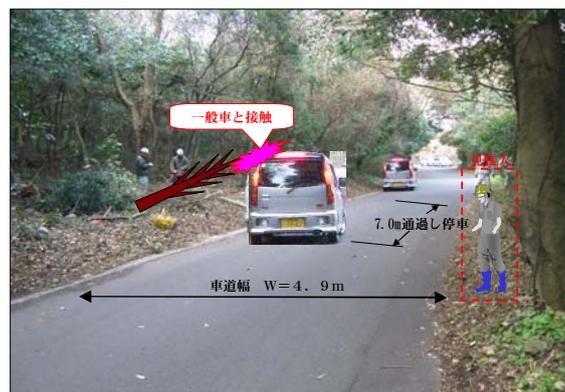
事故状況図

事故種類	一般事故	発生日時	平成22年1月5日 16時20分		
事故区分	公衆災害	年齢性別	61歳 女性	職種	一般
被災程度(全治)	運転車両の損傷(塗装の剥げ落ち) 被災者本人に怪我なし				
事故概要	立木伐採作業において、道路側に倒れた場合には車道をふさぐ恐れがあったことから、ロープを掛け道路側への倒壊を防ぐ措置を実施するとともに、見張り員が作業の指示を行っていたにもかかわらず、道路側へ倒壊し通行車両に伐木の枝が接触した。				
42 事故原因等	①作業手順遵守の不徹底(一般車両通行時に作業を一時中断することができなかった) ②交通誘導員の未配置(緊急時に備え、交通誘導員を配置していなかった) ③道路側へ倒れるのを防ぐロープが有効に働かなかった。				
改善策等	一般車両通行時には、作業を一時中断できるように作業手順遵守を徹底。 緊急時に備え、交通誘導員を適切に配置				
類似工事(他工事)へ活用できる対策等	現道添いでの立木伐採作業において、倒木が車道に影響する場合には交通規制を行い伐倒に備える。

伐採作業中、道路側に木が倒れ、通行車両に接触。

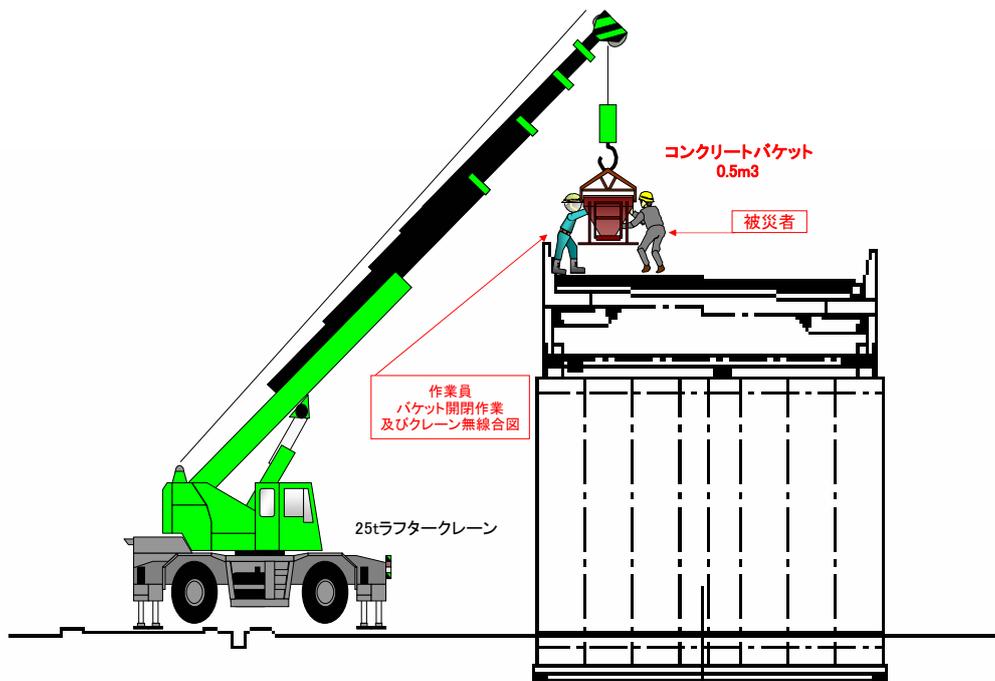
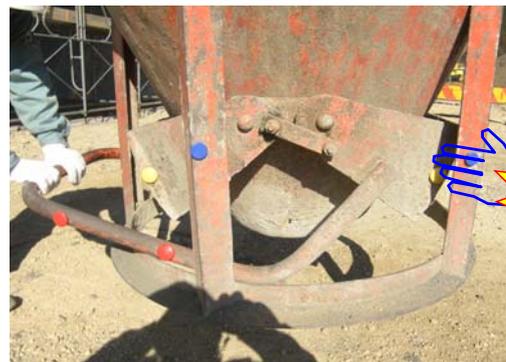
事故状況図

事故種類	労働災害	発生日時	平成22年1月6日 16時40分		
事故区分	労働災害	年齢性別	63歳 男性	職種	普通作業員
被災程度(全治)	左小指末節骨開放性骨折				
事故概要	コンクリートバケットによる碎石投入作業(二人作業)において、開閉レバーを操作した際にもう一人の作業員がフレームと開口扉との間に左手小指を挟み、負傷した。				
43 事故原因等	①被災者へ作業に関する教育・指導がなされていない。 ②コンクリートバケット受け入れ時に危険性を確認・指導せず使用した。 ③二人の共同作業であるが、指導・監督不足もありコミュニケーションが無く開閉操作員が独自で操作している。				
改善策等	①作業変更時・再入場時には、安全教育を行う。 ②危険箇所はテープ等でマーキングし指導する。(なお、当現場では、フレーム間隔が広いバケットに交換した。) ③作業にあたってはお互いが声かけを行うよう再指導するとともに、各作業員が感じたヒヤリ・ハットについては、報告の仕組みづくりを行い、KYに活用し安全の確保・向上を図る。				
類似工事(他工事)へ活用できる対策等	作業変更時・再入場時には、安全教育を行う。

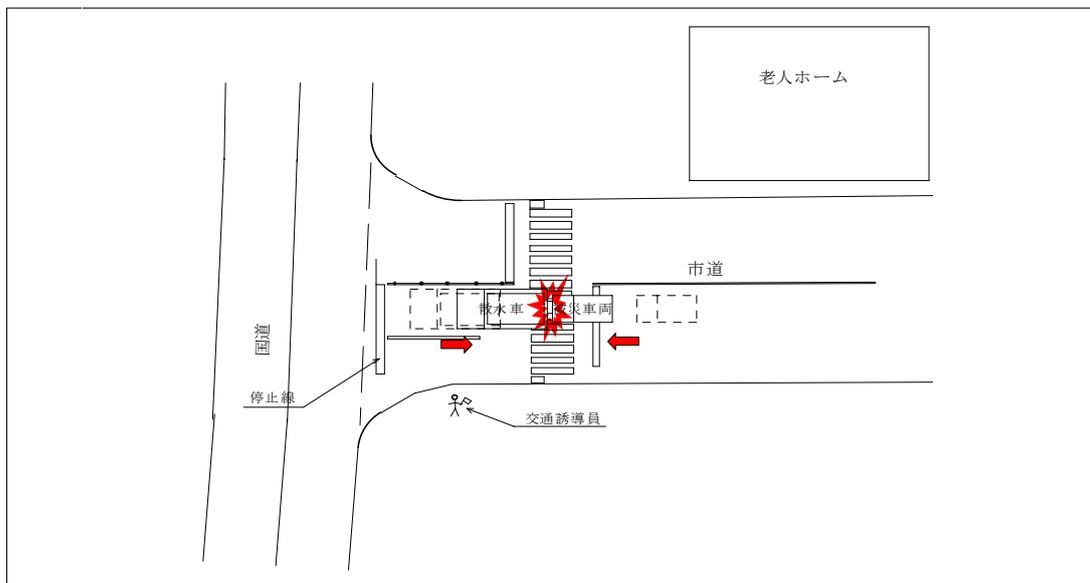
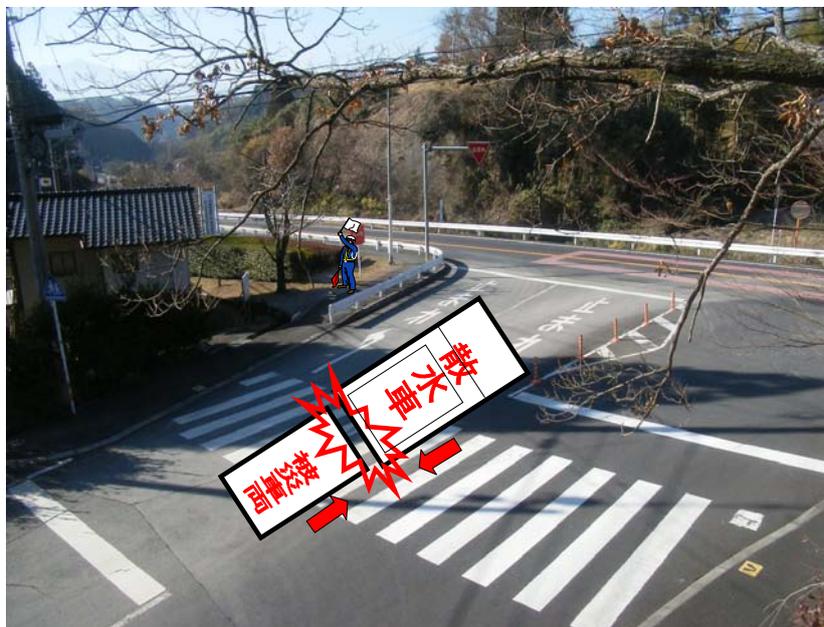
事故状況図

事故種類	交通事故	発生日時	平成22年 1月16日 13時40分		
事故区分	公衆災害	年齢性別	男性 52歳	職種	大工
被災程度(全治)	軽微な物的損害				
事故概要	散水作業において、後方確認を怠り散水車をバックさせたため、後方の車両と接触した。				
事故原因等	散水車の運転手は、後方確認を怠り散水車をバックさせたため。				
改善策等	<ul style="list-style-type: none"> ・散水車はバックさせない。 ・安全朝礼時に監理技術者、現場代理人が、その日の散水作業の注意事項を運転手に説明した後、運転手に注意事項を復唱させる。 ・本社安全対策室長が実施する1回/月の現場パトロールの頻度を4回/月にするとともに、パトロールを実施する職員を室長以外に1名増員する。 ・現場パトロールに施工内容に応じて、協力業者の職員も参加させる。 ・外部講師を招き安全教育の内容を充実させる。 				
類似工事(他工事)へ活用できる対策等	<ul style="list-style-type: none"> ・散水作業においては散水車をバックさせない。

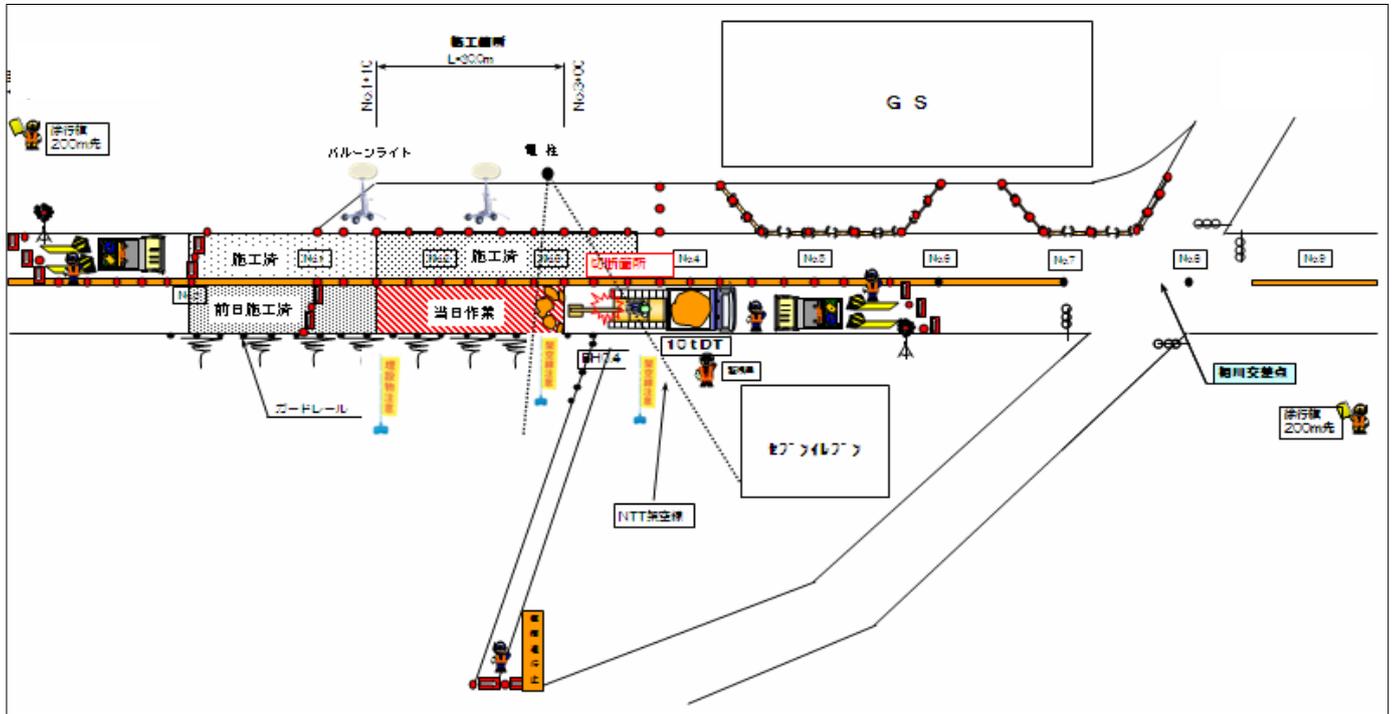
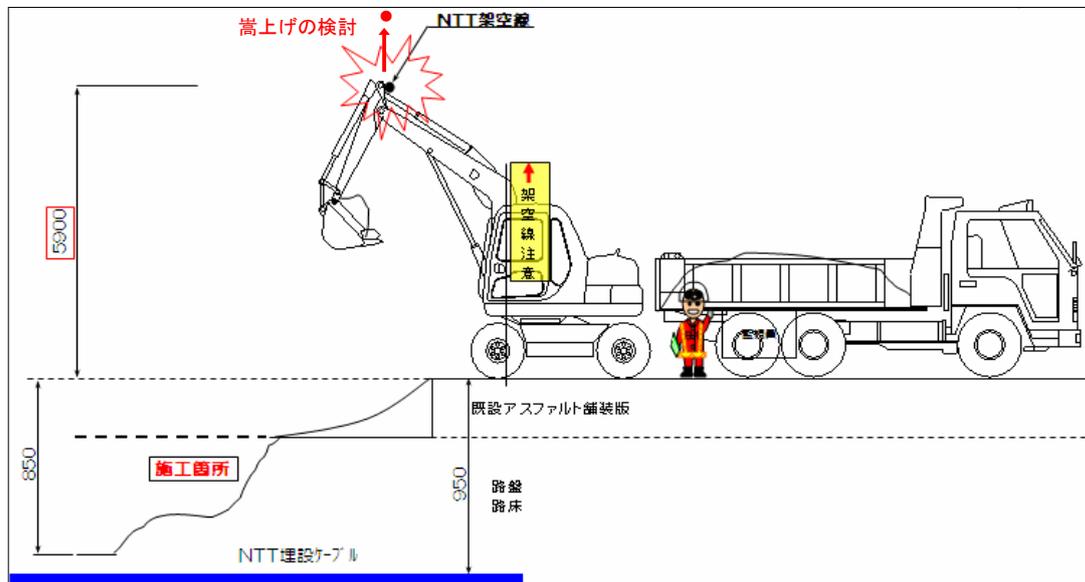
事故状況図

事故種類	一般事故	発生日時	平成22年 1月22日 午後 10時37分		
事故区分	公衆災害	年齢性別	—	職種	—
被災程度(全治)	NTT線切断・・・コンビニエンスストア戸(約2時間不通)				
事故概要	交差点改良工事の舗装打換えのため、バックホウ0.4m3(ホイル式)を後退しながら路面掘削していったところ、国道を架空横断しているNTT引込線にバックホウのアームを接触させ切断したものである。				
45 事故原因等	<ul style="list-style-type: none"> ・当日のKY活動において、作業従事者の架空線及び地下埋設物に対する事故防止の指示指導が不徹底。 ・架空線の事故防止対策として事前に三角旗を設置していたが、電柱移設後の再確認と防止対策の再設置を怠った。 ・監視員の配置が、不適切であった。 				
改善策等	<ul style="list-style-type: none"> ・KY時に作業従事者全員による現場の状況確認(架空線の事故防止対策未実施等)の実施。 ・支障物件移設に伴う架空線の位置及び高さの変更時には、遅滞なく調査し、事故防止対策に努める。 ・監視員の役割や配置(現場状況に応じた)について、元請けが責任を持って指示指導する。 ・重機及びダンプトラックの運転手は、誘導員又は監視員の指示に従って旋回等を行うように徹底する。 				
類似工事(他工事)へ活用できる対策等	<ul style="list-style-type: none"> ・監視員がオペレータに対して確実な指示をするためには、無線を使用する。 ・架空線の嵩上げが可能であるかを検討する。(バックでの作業におけるリスク軽減) ・監視員の役割や配置(現場状況に応じた)について、元請けが責任を持って指示指導する。

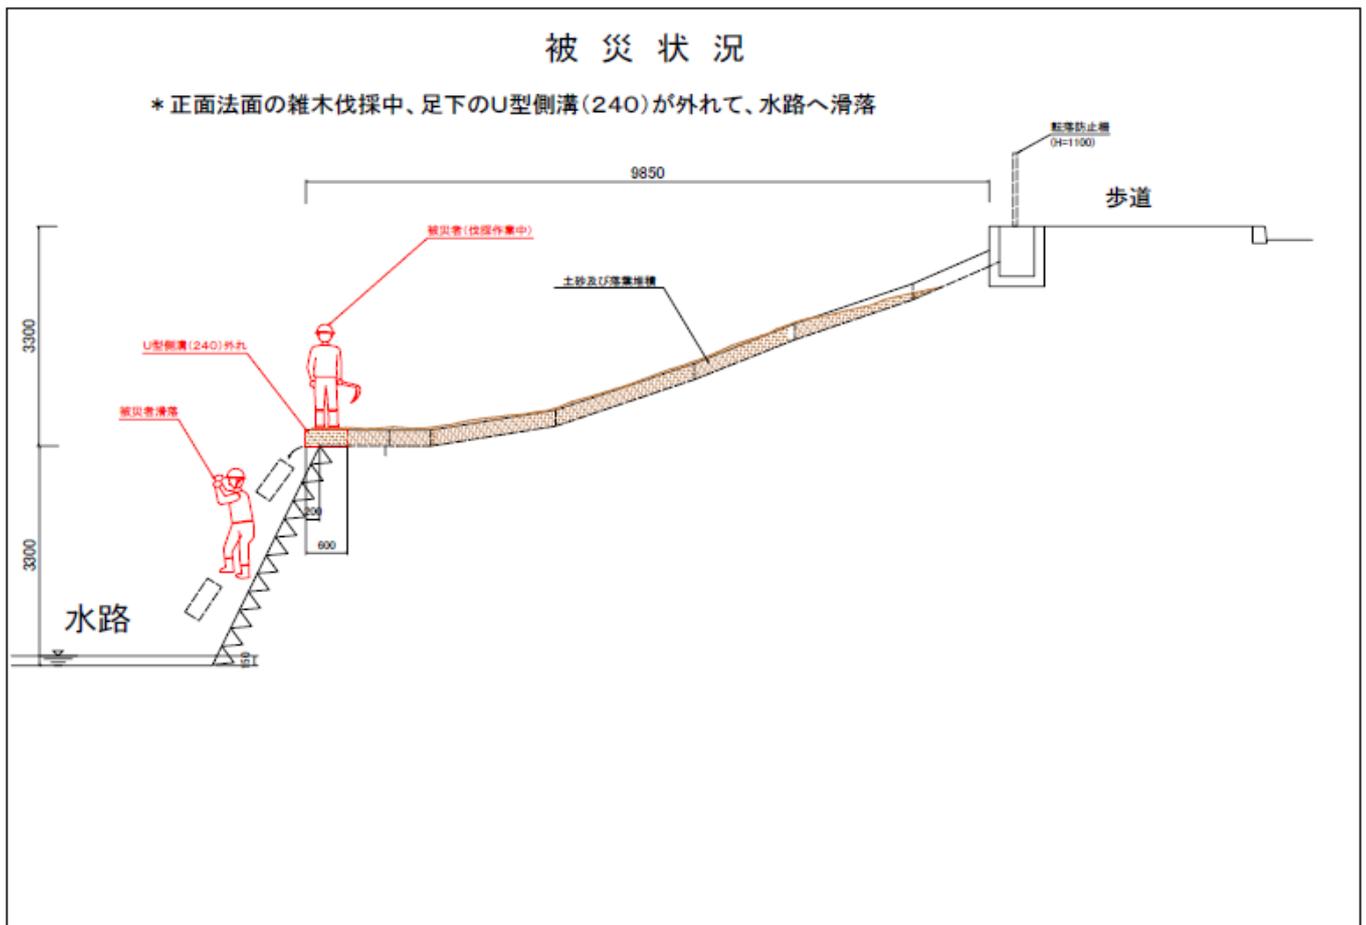
事故状況図

事故種類	労働災害	発生日時	平成22年1月25日 14時03分		
事故区分	労働災害	年齢性別	47歳 男性	職種	作業員
被災程度(全治)	第4腰椎圧迫骨折(約90日間の加療を要する見込み)				
事故概要	伐採作業において、枯葉に埋まったU字側溝の上部に足を掛けたところ側溝がはずれ、ブロック積擁壁から下の水路(H=約3.3m)へ滑落した。				
46 事故原因等	・作業員がU字型側溝の吐け口部の1個(60cm)に足をかけ、その側溝が外れたことが事故の発生した原因である。				
改善策等	<ul style="list-style-type: none"> ・作業前に全員で施工箇所の安全確認(側溝の破損及び埋没箇所の危険性等)を行い、その日の現場責任者は現場の危険箇所を作業員全員に周知徹底する。 ・作業箇所の足下による安定性・安全性の確認を作業員自から必ず確認するよう周知する。 ・現場責任者は安全確認の結果、法面小段側溝・縦側溝等の作業で落差があり、転落・滑落等の危険区域で施工する作業員には、安全帯を着用させる。 				
類似工事(他工事)へ活用できる対策等	<ul style="list-style-type: none"> ・側溝の張出し部には乗らない。 ・現場責任者による危険箇所の周知徹底 ・作業箇所の足下による安定性・安全性の確認を作業員自ら行うよう周知

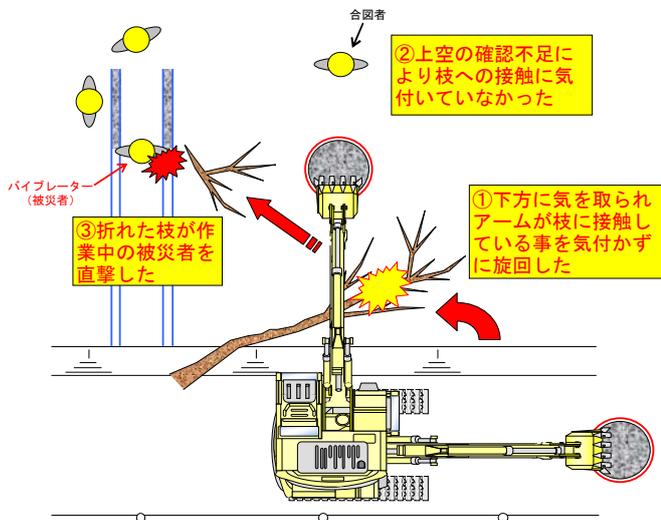
事故発生状況平面図

事故種類	労働災害	発生日時	平成22年1月27日 8時55分		
事故区分	労働災害	年齢性別	55歳 男性	職種	普通作業員
被災程度(全治)	頭部裂傷(怪我をした日から抜糸まで6日)				
事故概要	コンクリート打設をバックホウによるホッパー吊りで実施中に、待機場所まで旋回中のバックホウのアームが木の枝に当たり、折れ落下し、木の下で作業中の普通作業員の側頭部(ヘルメット着用)に当たり出血した。				
事故原因等	上空支障物の安全対策は、架空線については重点的なKY活動等を行い作業員への周知徹底をしていたが、樹木の枝については十分な周知徹底をしておらず事故につながる事への認識が甘かったことから合図者やバックホウオペレーターが上方の確認を怠った。				
改善策等	<ul style="list-style-type: none"> ・樹木に接触しないように、樹木に目印表示を行う。 ・施工上支障となる部分の枝については、地元了解を得て切断を行う。 ・樹木箇所のコンクリート打設については樹木に接触しないシュート打設及びポンプ車打設の工法に変更する。 ・バックホウのアームに「上空注意」ステッカーを貼り注意喚起を行う。 ・リスクアセスメント(KYK)、安全訓練等による安全教育の徹底 ・安全衛生・環境パトロールの強化(1回/月を1回/週に変更) 				
類似工事(他工事)へ活用できる対策等	<ul style="list-style-type: none"> ・上下作業とならない様な作業員の配置を考慮する。(退避の徹底)

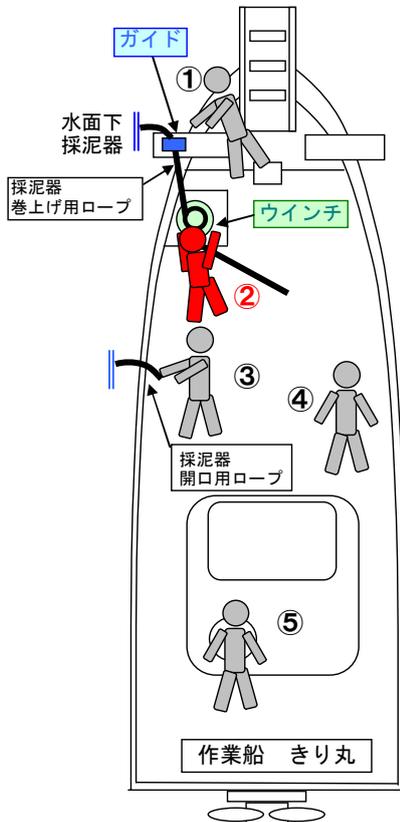
事故状況図

事故種類	労働災害	発生日時	平成22年1月31日 13時50分		
事故区分	労働災害	年齢性別	28歳 男性	職種	調査員
被災程度(全治)	左手第5指開放骨折(全治3週間)				
事故概要	・海域の環境調査を作業船により実施中に発生した事故である。 ・底生物調査の採泥器回収作業を船内備え付けのローラー(以下「ウインチ」という。)にて巻き上げ中に、ウインチ操作の調査員がウインチのロープ巻き取り部に誤って左手小指第一関節部を挟まれて外傷を負った。				
48 事故原因等	・負傷者本人のウインチ操作ミス及び作業判断ミス(慣れ)				
改善策等	・船に設置された機材に関する講習・注意点の確認の再徹底 ・現場責任者による作業確認及び作業指示の徹底(ウインチ操作は、点呼と指差し確認ができてから実施) 【巻き取り開始時】 「ウインチ入れて良いですか」→指差し確認後「OK」→「ウインチ入れます」→指差し確認後始動ボタンを押す 【巻き取り終了時】 「準備」→「ストップ」→「ストップします」→停止ボタンを押す				
類似工事(他工事)へ活用できる対策等	・安全教育の徹底(使用資機材の扱いも含め実施する)

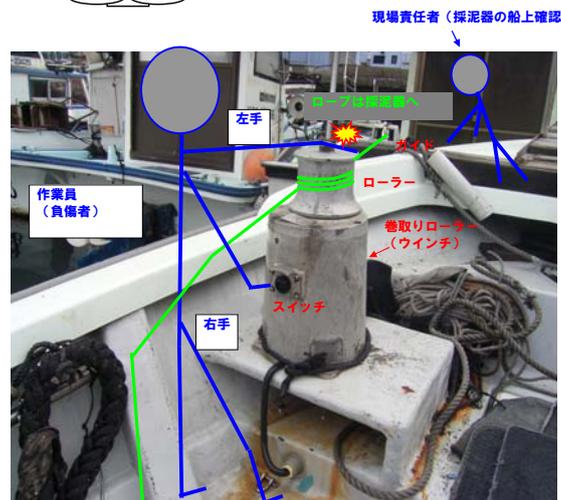
作業船上の作業員配置状況

現地作業員	事故発生時の作業内容
①	採泥器の浮上監視、ウインチ停止の合図
②	ウインチ操作 (採泥器ロープ巻き上げ) 巻き上げ用ロープの整理
③	採泥器開口用ロープの引上げ
④	サンプル容器の準備・後片付け等
⑤	操船
