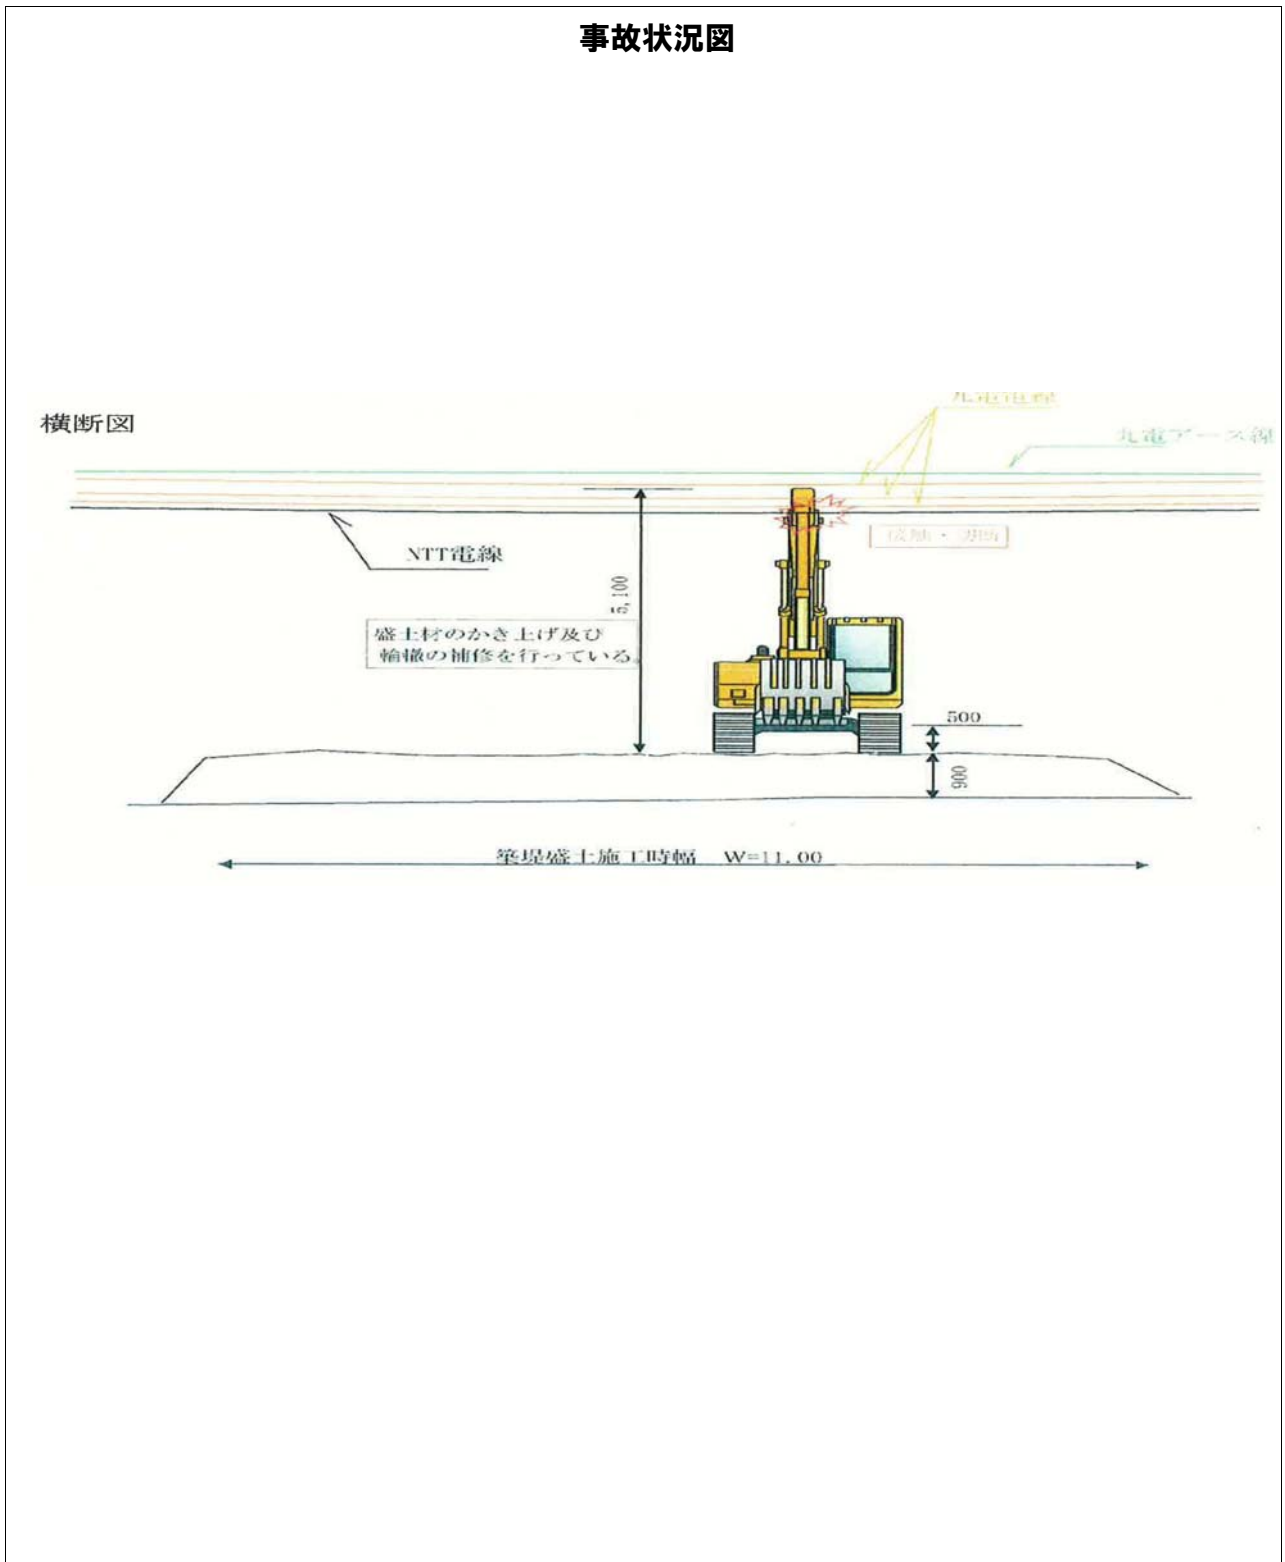
| 事故概要 | 築堤盛土材の他工事からの受け入れにあたり、ダンプトラックの通行路整備等の為、法面整形用に準備したバックホウ(0.7m3)にて、バケットを地面より50cm程度あげて走行中に上空の架空線に接触し切断した。 | | | | |
| 事故原因等 | バックホウのオペレーターが架空線(保護カバー有り)の存在を忘れていた。 | | | | |

| 改善策等 | バックホウ等のオペレーターの見線で確認出来る様に架空線の上下流10mの箇所に「高さ制限装置(現地盤より3.8m)」を設置するとともに、全作業員を対象に安全訓練を実施した。また、社内事故再発防止対策会議を開催した。 | | | | |

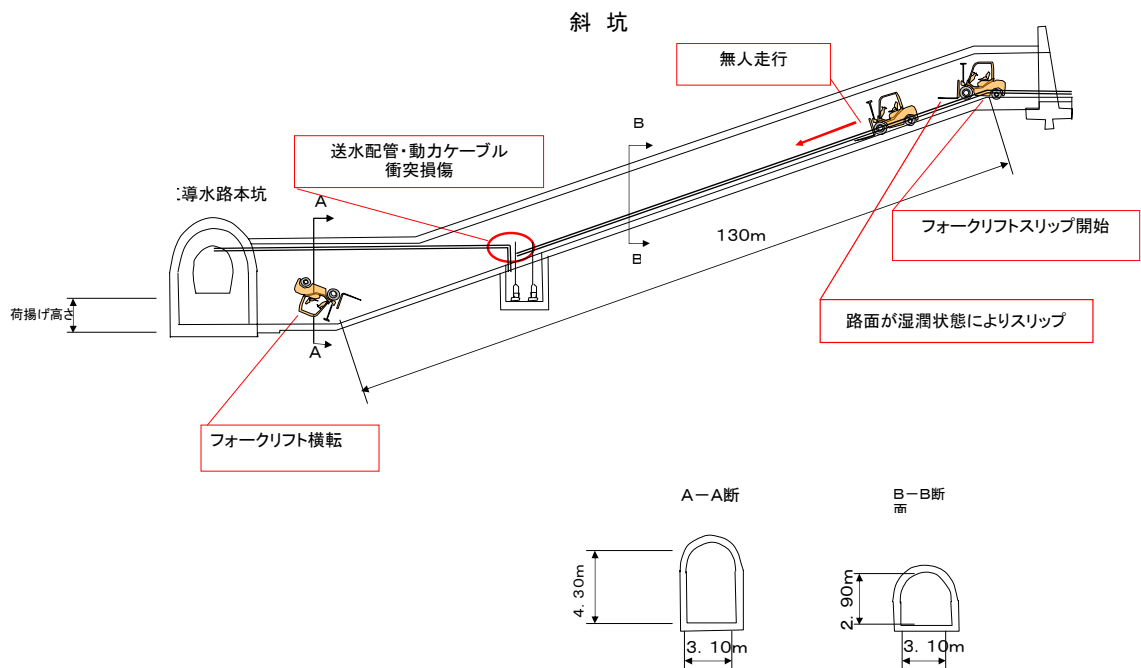
事故状況図

| | 事故概要 | 荷揚げ作業用フォークリフトの坑内搬入作業(事前確認)の際に、斜坑内を前進状態で降り始めた際にスリップし制御不能となり、運転手は危険を感じ飛び降りたためフォークリフトが無人で斜坑を走行し、斜坑底部で横転し河川管理施設を破損した。 | | | | |
| | 事故原因等 | ・準備段階の作業であり、安全意識・対策が不足。<br>・作業内容や車両登坂能力等の性能を検討して適合するフォークリフト(ホイール式)を採用したが、傾斜坂路の湿潤状態における制動性能に過信があった。<br>・当時の路面状態(降雨で坂路が湿潤)の把握と作業内容の検討において、危険予知の判断が不十分であった。<br>・運転手の実務経験不足も要因と考えられる。 | | | | |

| 改善策等 | | ・準備段階であっても本施工と同様に安全確保の徹底を図る。<br>・トンネル内の荷揚げ方式を荷揚げ場の設置及び移動足場方式へ変更する。<br>・全作業員対し、安全教育(作業手順書の確認)を行い、再度安全管理を徹底する。<br>・車両の操作が生じる作業については、実務経験3ヶ月以上の有資格者により行う。 | | | | |

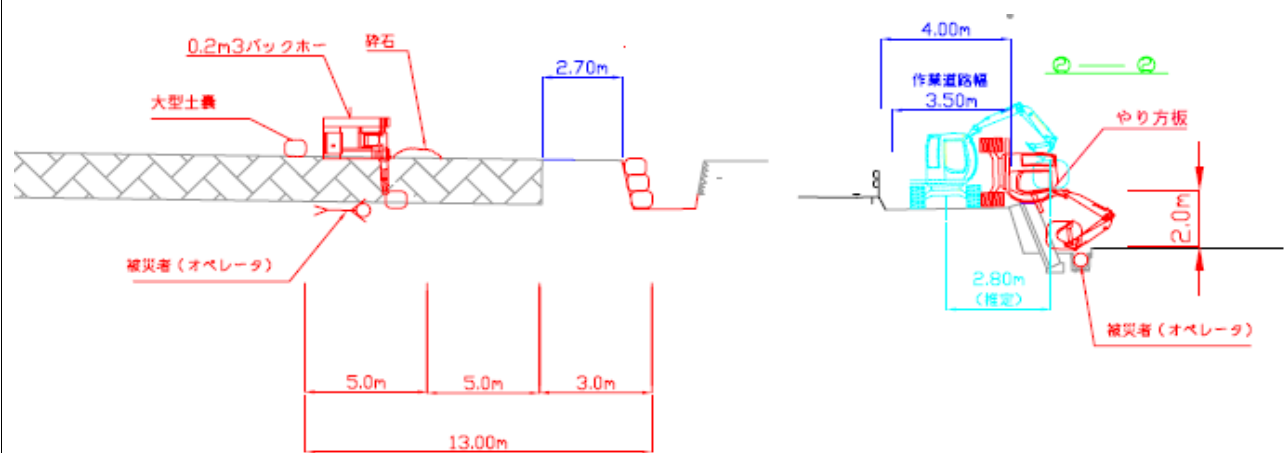
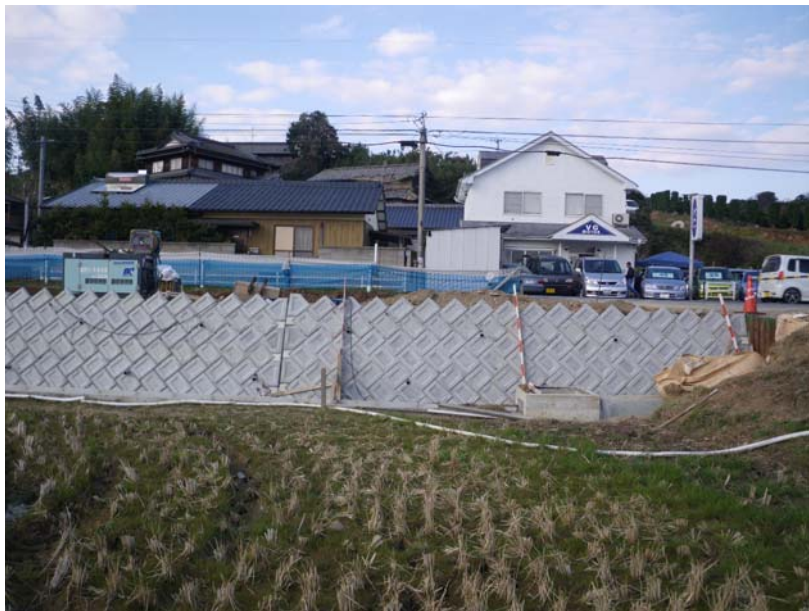
## 事故状況図

| | 事故概要 | バックホウ(0.2m3級、クレーン仕様0.9t吊り)にて大型土嚢(0.9t)を設置していた際、オペレータが合図者の指示なしに吊り作業を行い、指示されていた旋回方向とは反対方向へ旋回し、支障となる遣り方板を避けようとしアームを伸ばしたことにより、過加重状態となりバランスを崩し警報ブザーが鳴ったと同時に転倒し、オペレータは2m下の田んぼに落ち負傷した。 | | | | |
| | 事故原因等 | ・被災者(BHオペレータ)は、合図者の指示に従うことになっていたが、合図者と玉掛け者が吊り作業箇所に戻ってくるのを待たず、自らの判断で玉掛けを行い、合図者の指示なしに大型土嚢の吊り作業を行った。<br>・作業指示事項で、大型土嚢の移動時には安全に吊り作業が行える道路側を旋回することとなっていたが、被災者の独自の判断で旋回距離の短い田んぼ側を旋回し、支障となる遣り方板を避けようとしアームを伸ばし過加重となる不安全な状態で作業を行った。 | | | | |

| | 改善策等 | ・吊り作業においては、定格荷重ぎりぎりの作業を極力行わないこと、および作業ヤード等の都合により、大型機械が使用できない場合は、吊り荷を小さく(軽く)し、過加重状態とならないよう再徹底する。<br>・重機のオペレータに対して、必ず合図者の指示に従うよう周知徹底する。(自己判断操作の禁止)<br>・各作業者の役割を明確にし、各作業内容を各々が正しく把握できるよう、再教育することを周知徹底する。 | | | | |

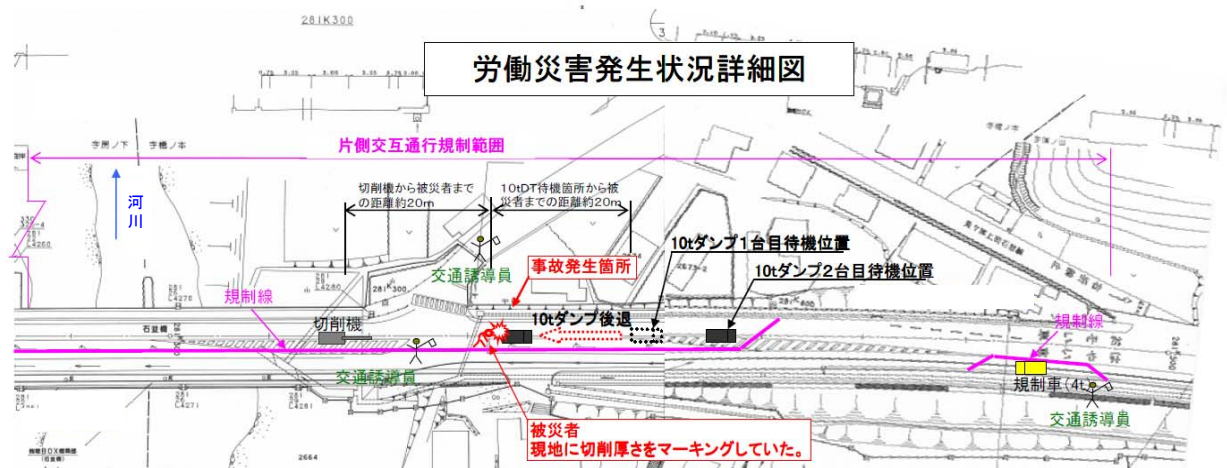
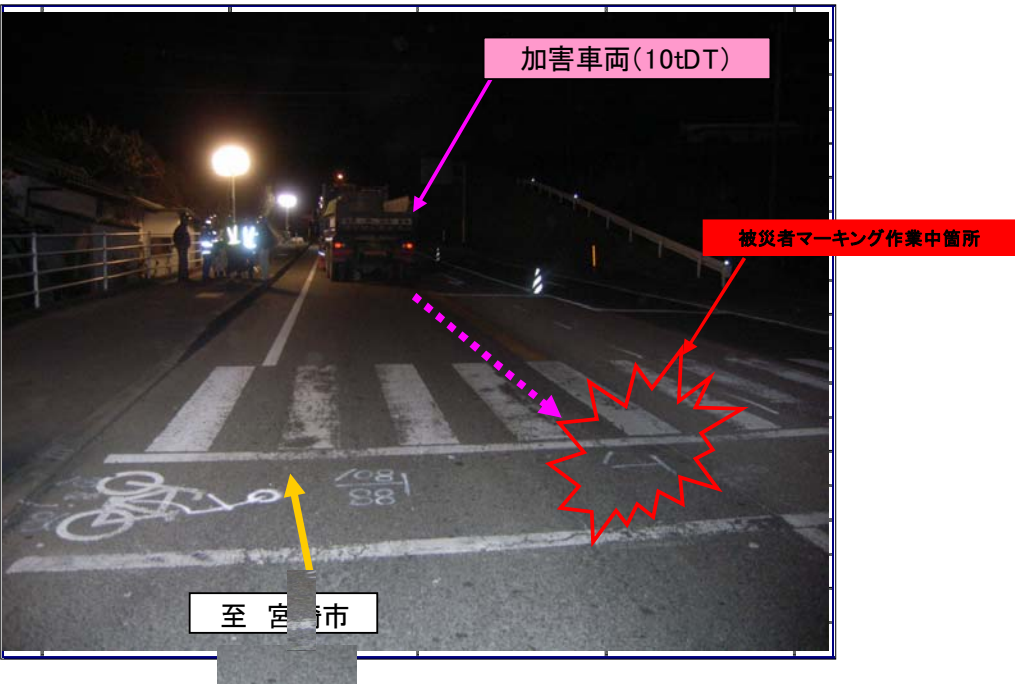
事故状況図

| 事故概要 | 路面切削開始前に、切削厚のマーキング作業を行っていたにもかかわらず、切削機オペレーターからの合図(クラクション)により10トンダンプ運転手が誘導なしで後退してきたため、被災者前頭部に10トンダンプの後部(バンパー)が接触した。被災者は慌てて左路肩方向へ転がりながら回避しようとし転倒負傷した。 | | | | |
| 53 事故原因等 | ①「ダンプの誘導員が配置されていない」のに切削機オペレーターがダンプトラックに合図した。<br>②ダンプトラック運転手の新規入場者教育が実施されておらず、また当日のKY活動にも参加していない。<br>③マーキングが完了してからダンプトラック、切削機を配置すれば良かったが、当日は切削厚マーキング作業開始とほぼ同時にダンプトラック、切削機を配置させてしまった。<br>④作業手順書がなく作業方法が徹底されていない。 | | | | |

| 改善策等 | ①ダンプ・重機移動時の専属誘導員を必ず配置し、誘導員が合図する。<br>②ダンプ運転手の安全教育を行い、朝礼、KY活動等で再度日々、周知徹底を図る。<br>③マーキングは切削作業前に完了させる。<br>④作業手順書による作業を徹底する。 | | | | |

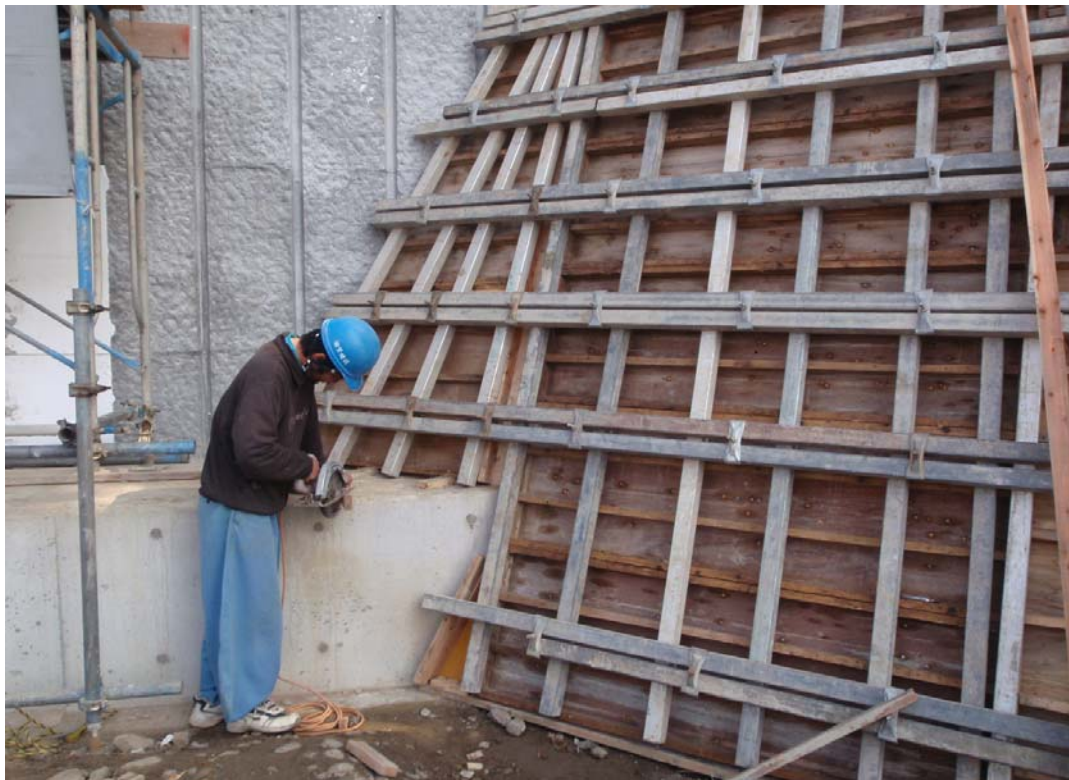
## 事故状況図

| | 事故概要 | 型枠切断作業時に次のさん木の切断作業に移ろうとした時、電動丸ノコから目を離してしまい、電動丸ノコに左手中指が接触し被災した。 | | | | |
| | 事故原因等 | <ul style="list-style-type: none"> <li>・次の行動に気を取られた。(本人の不注意)</li> <li>・KY活動により作業手順や工具の取り扱い危険要因は認識しているが、「慣れ」により本人の安全に対する認識が不十分であった。</li> </ul> | | | | |

| 改善策等 | | <ul style="list-style-type: none"> <li>・電動工具等使用中は、工具の停止状態を確認して次の作業準備を行う。</li> <li>・朝礼・KY活動で、作業者自ら当日作業の手順及び危険要因について発表させるなど、安全認識を高める。</li> <li>・切断作業の程度に適した作業環境の確保</li> <li>・加工場(固定式電動丸ノコ)の確保</li> <li>・切断する材料の固定等</li> </ul> | | | | |

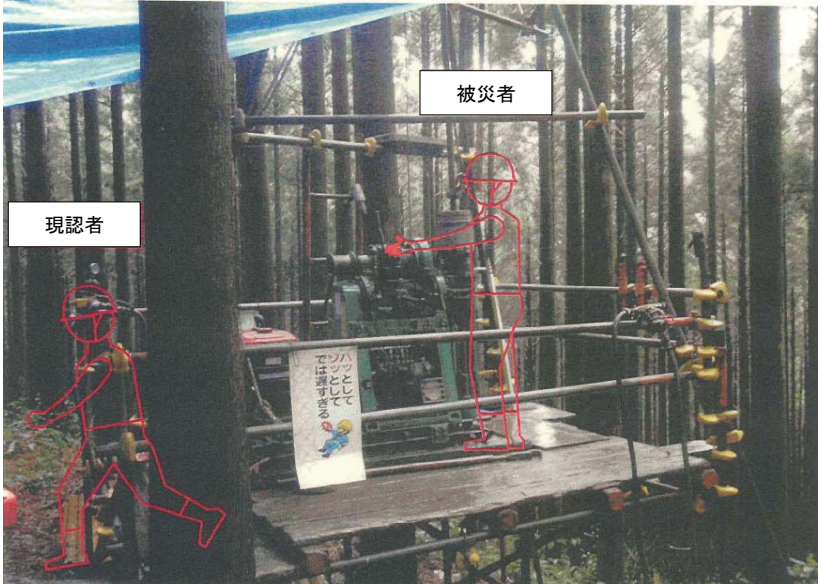
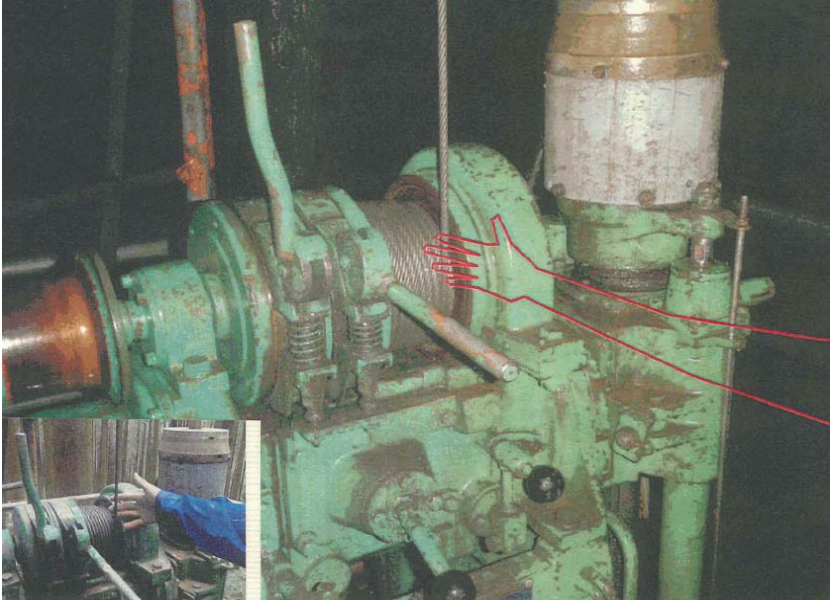
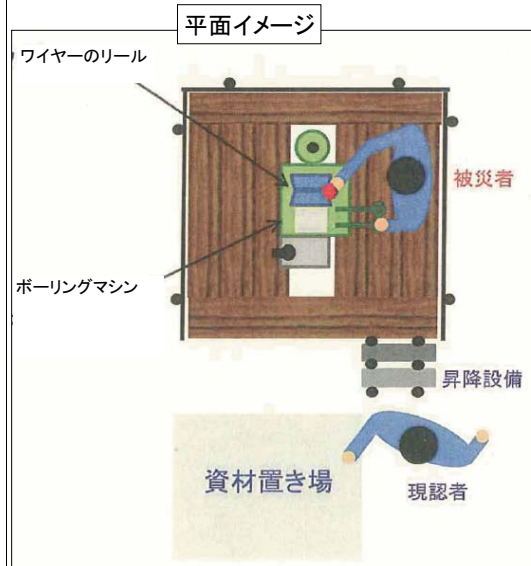
# 事故状況図

| 事故概要 | 調査ボーリングのロット回収作業中、ワイヤー巻上げ時に吊り上げワイヤーとボーリングマシンのリールに右手中指が挟まれ、被災した。 | | | | |
| 55 事故原因等 | <ul style="list-style-type: none"> <li>・ワイヤー巻き上げ部のリールに防護がない。</li> <li>・注意喚起の表示がない。</li> <li>・ワイヤーを直接手で触れて作業を行っていた。</li> <li>・ボーリングマシン運転資格者はいたが別の作業員が操作をしていた。</li> </ul> | | | | |

| 改善策等 | <ul style="list-style-type: none"> <li>・リール部に巻き上げ防止用の防護を設置する。</li> <li>・リール付近に注意喚起ステッカーを貼る。</li> <li>・ワイヤーを手で触れないよう再度教育により周知・徹底する。</li> <li>・作業上ワイヤーに触れざるを得ない場合は、ワイヤーの停止を確認しフック等の道具を使用する。</li> <li>・作業時の危険箇所等を教育により再度、把握・確認させる。</li> <li>・腕章等により運転者を識別する。</li> <li>・ボーリングマシンの操作は、特別教育を受講した者が行う。</li> </ul> | | | | |

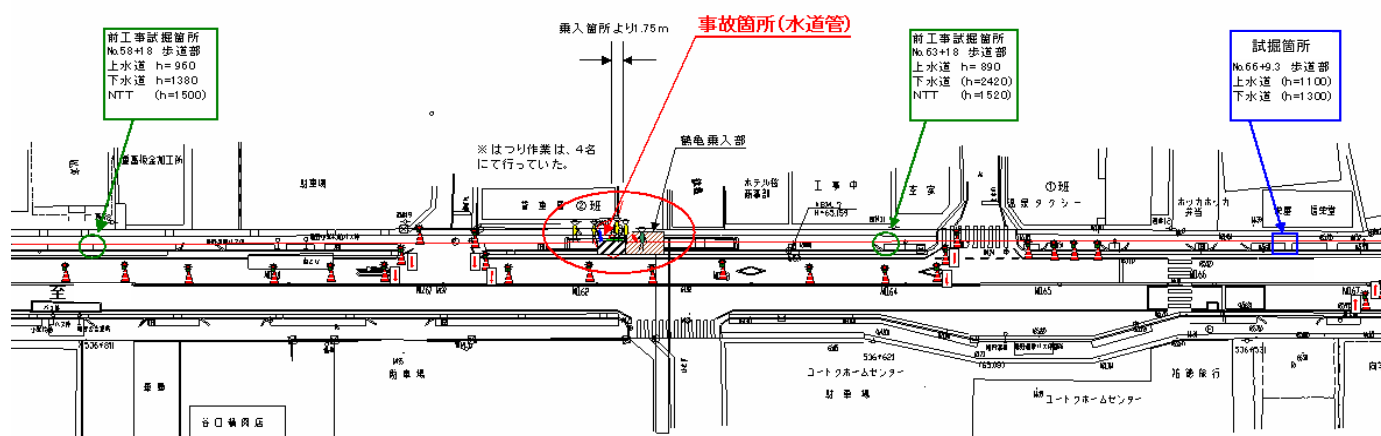
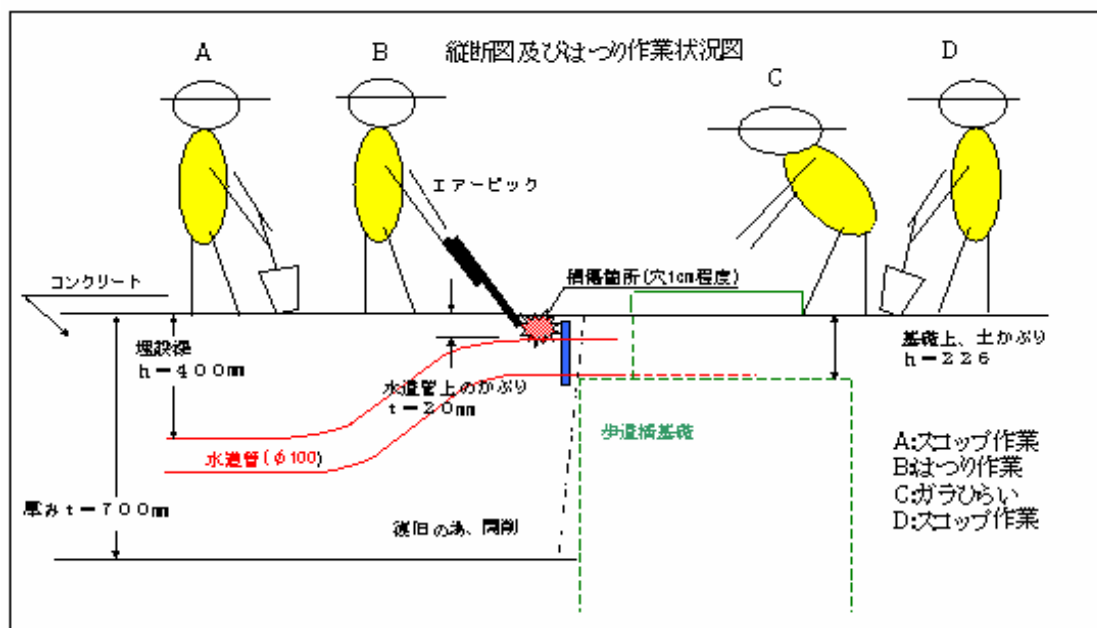
### 事故状況図

| | 事故概要 | 歩道舗装厚確保のため歩道部に露出していたコンクリートのハツリ作業中、エアープックによりコンクリートで防護している水道管(本管φ100)を破損させた。 | | | | |
| | 事故原因等 | 事故箇所においては、水道管が埋設されているということは事前調査(占用台帳等)により認識していた。しかし、各種台帳及び過年度調査の試掘結果から、水道管の埋設深さはGL-1.1mという認識であった。元請けとしても露出しているコンクリートが水道管の防護コンクリートという認識が無く不要なコンクリートと判断した。また、ハツリ作業は1～2cm程度としていたため、関係機関(監督員・水道管理者)に協議をしないまま施工を行った。 | | | | |

| | 改善策等 | ・掘削を伴う残工事箇所の再点検を実施。再確認が必要な箇所は管理者立会のもと、試掘調査を実施する。<br>・不明確な構造物等が発見された場合は、作業を中断し発注者又は占用企業者に確認し、その指示に従い作業を行うことを徹底。<br>・毎朝朝礼時に当日の作業範囲における埋設物位置の確認と、作業員への周知を行い事故防止を徹底する。<br>・地下埋設物表示(スプレーマーキング)が消えている場合は、必ず再表示を実施する。 | | | | |

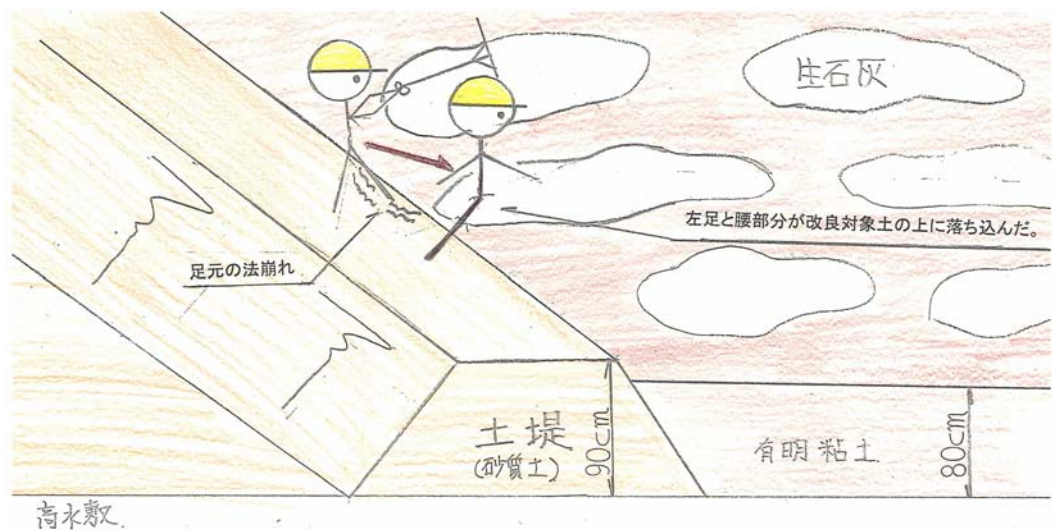
## 事故状況図

| | 事故概要 | バックホウにて散布した生石灰を、土堤天端より被災者がレーキを用い敷均中に土堤がくずれ、化学反応を始めた生石灰の土に落ち、左足と腰部分まで火傷を負った。 | | | | |
| | 事故原因等 | ・施工計画書に記載していない、人力での敷均し作業を行っていた。<br>・足場の悪い小堤上で作業をさせた。<br>・改良対象土の表面水の水抜きが不十分だった。<br>・生石灰の化学反応時の温度等、危険性が全作業員に周知されていなかった。<br>・立入禁止措置がされていなかった。 | | | | |

| 改善策等 | | ・バックホウにて入念に石灰の散布を行い、人力作業を禁止する。<br>・土堤に水切溝を5m間隔に設け、確実に表面の水抜きを行ってから石灰改良を行う。<br>・生石灰の化学反応時の温度等、危険性を全作業員に教育指導をする。<br>・土堤法尻に立入禁止措置を行い、確実な立入禁止対策をする。<br>・雨天時及び雨天直後の作業は行わない。 | | | | |
