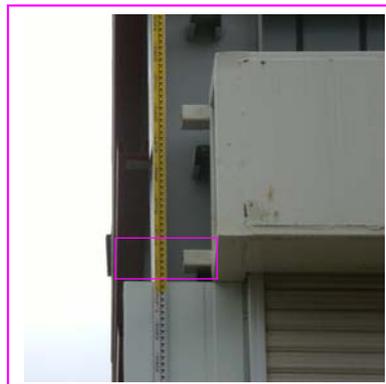
事故状況図

事故種類	労働災害	発生日時	平成22年3月3日 11時20分		
事故区分	労働災害	年齢性別	24歳 男性	職種	とび工
被災程度(全治)	左正中神経、尺骨神経、尺骨動脈、第2～5指浅深屈筋腱断裂				
事故概要	トンネルの吹き付けプラントの建方(外装板の設置)を4人で作業していた。被災者は一人で外装板の水切りパネルの加工していた。被災者は溝型鋼の上に約40cmのパネルを左手で押さえて、そのパネルの一部を切断しようとしたところグラインダーの操作を誤り、左手の軍手を巻き込み左手首に傷を負った。				
事故原因等	①被災当日、KY活動時に電動工具取り扱いの安全指示が徹底されていなかった。 ②電動グラインダーに金属切断用チップソーを使用した。 ③軍手がグラインダーに巻き込まれた。 ④安全巡視の際、電動工具の使用状況の確認が不足していた。				
改善策等	①作業手順の再確認と元請職員立会のもとKY活動を行う。 ②切断用チップソーの使用は厳禁とし、鋼鋼材の切断は高速カッター・ガスを使用する。 ③今後グラインダーを使用する際は皮手袋の着用を徹底する。また現場の見やすい場所に作業に必要な保護具一覧を掲示し、保護具の着用を周知させる。 ④電動工具を使用する場合は、毎日使用前までに「電動工具使用許可願」に記入させ、適当と認めた場合使用許可タグを貸与する。このタグは各工具ごとにつけさせ、作業終了時に回収する。				
類似工事(他工事)へ活用できる対策等	・資材等を切断する際は、十分な作業スペースを確保するとともに、作業台を設ける。 ・適切な器具を選定し、作業を行うよう安全教育等で指導を図る。

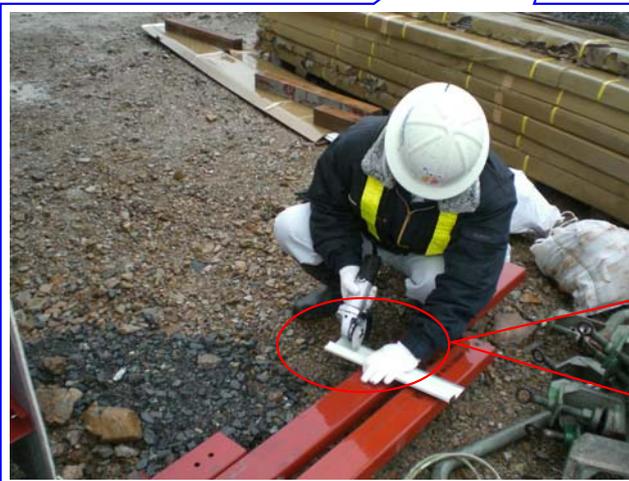
吹き付けプラント

溝型鋼の上にパネルを置き切断しようとしていた

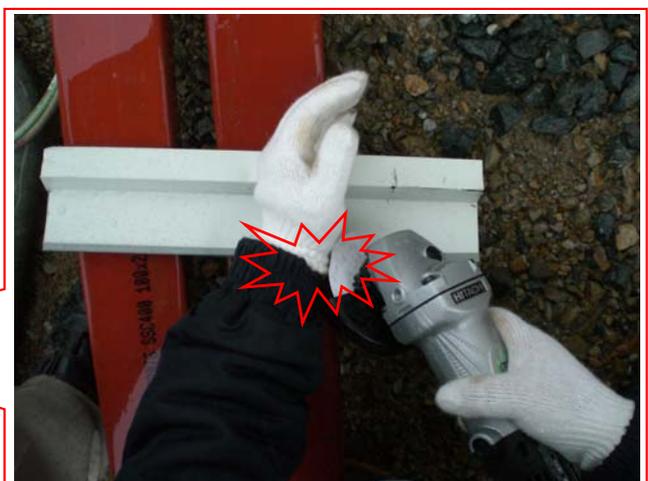
操作を誤り左手の軍手を巻き込み、左手首に傷を負った

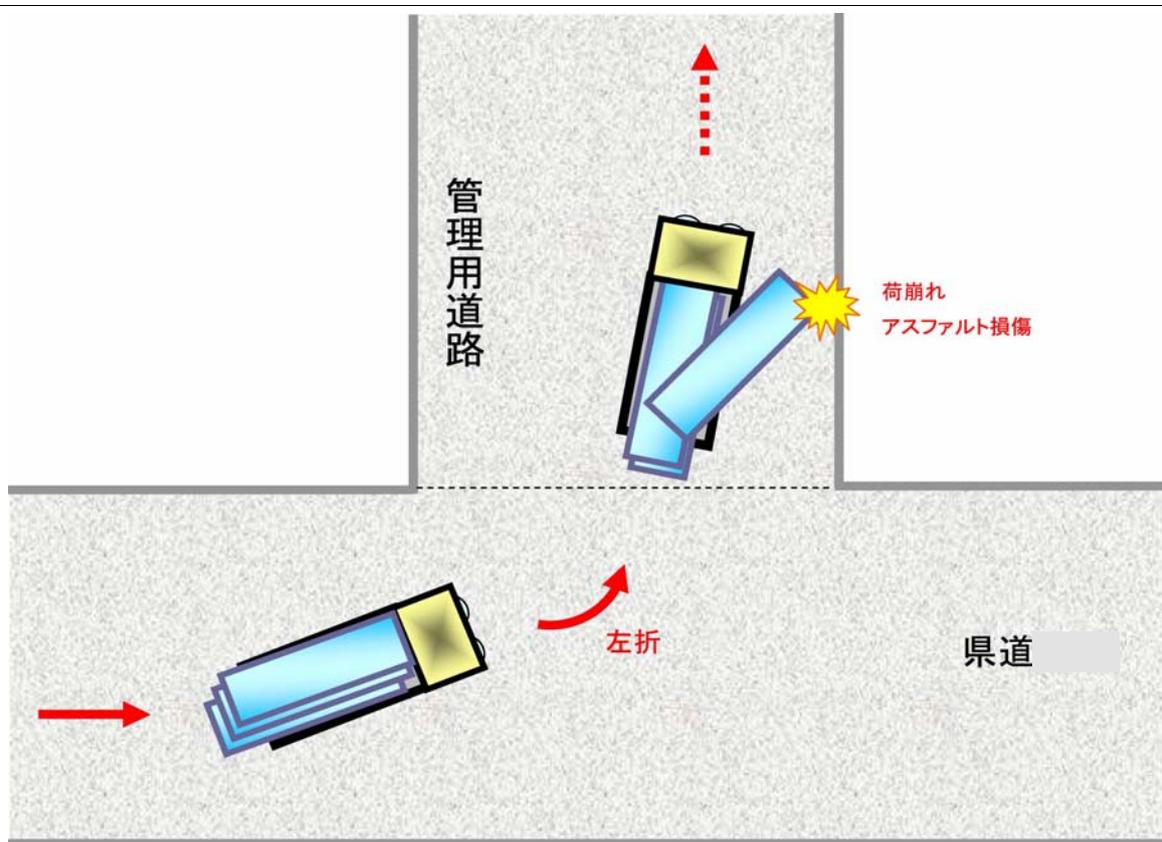
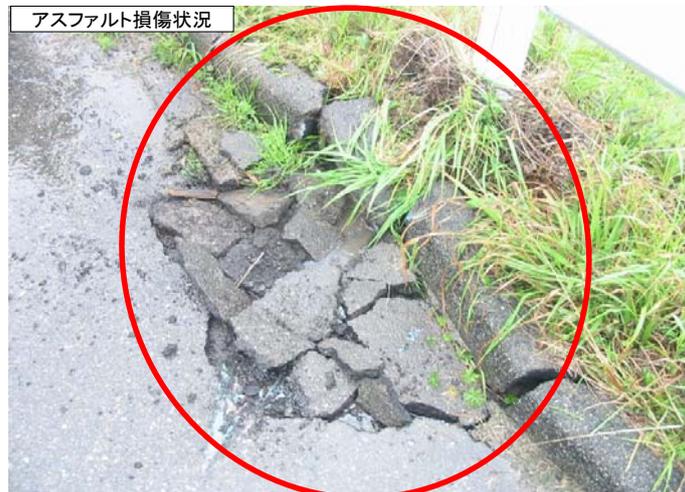
事故種類	一般事故	発生日時	平成22年3月15日 10時45分		
事故区分	公衆災害	年齢性別		職種	
被災程度(全治)	河川管理用通路(国有地)のアスファルトを、長70cm×幅50cm×深さ15cm損傷させる				
事故概要	水門の修繕で使用した修理用ゲート(1.9t/枚×3枚=5.7t)を返却する為、4t積みトラックで格納庫へ運搬していた。運搬途中の左カーブを曲がる時に、過積載と侵入速度の超過が原因で、鋼製ゲートを縛っていたワイヤーロープの埋め込み式フックが荷台から基礎部ごと外れ、3段積みの最上段の1枚(質量1.9t)が外側へ斜めにずれ落ち、河川管理用通路(国有地)の路面アスファルトを、長さ70cm×幅50cm×深さ15cm損傷したものである。				
60 事故原因等	<ul style="list-style-type: none"> ・4t積みトラックに5.7tを積み過積載を行っていた。 ・埋め込み式フックが4箇所あったが2箇所の固定で運搬していた。 ・積荷のゲートの間に台木を使用していなかった。 ・カーブ手前で十分減速せず侵入した。 ・安全意識の低下。・運転手の過信。 				
改善策等	<ul style="list-style-type: none"> ・荷姿図を作成する。 ・指差呼称の徹底。 ・台木の必要性等の周知。 ・新規入場者教育において現場固有の教育を行う。 ・最後の時期(ポイント)の社内パトロールの強化。 ・協力企業安全研修会を毎回参加させ、安全の意識を高める。 ・積載物に重量の明示。 ・KY活動後、出席者全員の直筆サイン署名で安全意識を向上させる。 ・事例を持って安全教育を徹底する。 				
類似工事(他工事)へ活用できる対策等	<ul style="list-style-type: none"> ・過積載防止の徹底するために安全教育の実施を行う。 ・積荷の固定を確実に行うとともに、運搬前の安全点検を実施する。

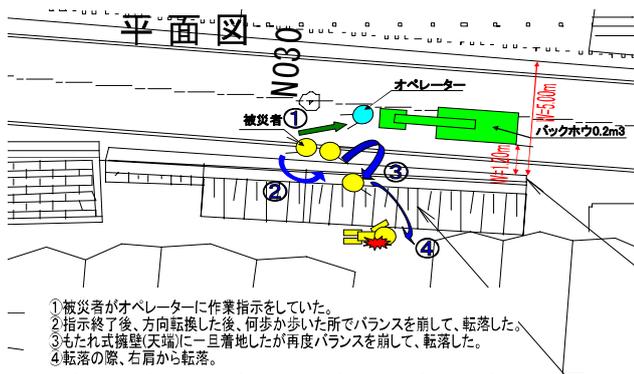
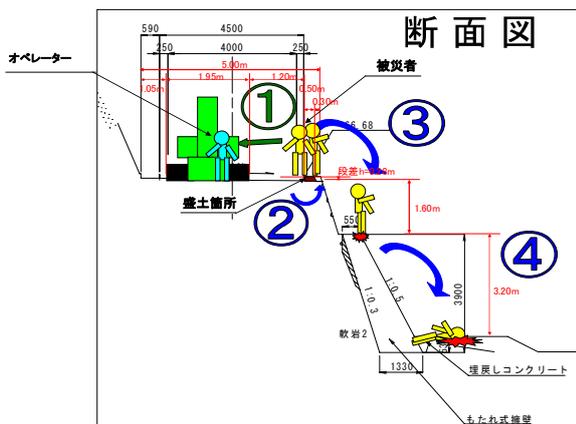
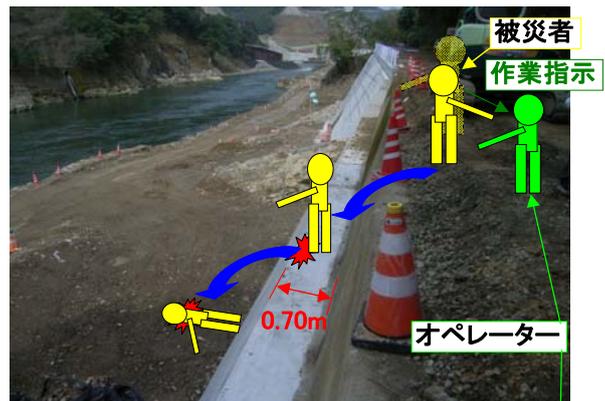
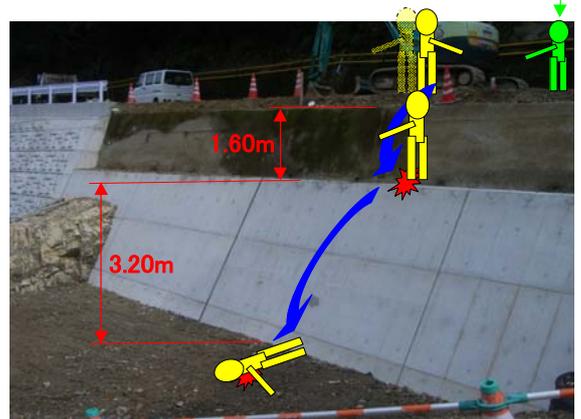
事故状況図

事故種類	労働災害	発生日時	平成22年3月16日10時15分		
事故区分	労働災害	年齢性別	36歳 男性	職種	一次下請け主任技術者
被災程度(全治)	確認中(手術も含めた入院加療が今後4週間程度必要)				
事故概要	既設擁壁天端の土羽打作業中、バックホウのオペレータとの連絡調整を行った後、法肩付近を徒歩により移動中にバランスを崩し、法肩約5mの高さより転落した。				
61 事故原因等	転落防止措置として法肩付近に単管パイプが設置されていたがガードレールを設置するため事故発生の前日15日に取り外していた。よって、転落防止柵のない箇所への立入禁止の措置を講ずるべきであったがそれらがなされていたため今回の墜落事故が発生した。				
改善策等	<ul style="list-style-type: none"> ・転落防止柵又は親綱等・転落防止柵又は親綱等の安全対策施設の設置のない高所作業箇所への立入禁止の徹底 ・今回の墜落事故が法肩付近を徒歩にて移動中発生したことから安全通路の確保又は立入禁止施設の設置 				
類似工事(他工事)へ活用できる対策等	・高さ2m以上の作業場所で墜落の危険がある場合は、転落防止柵の設置や安全带等による墜落転落防止対策を実施する。

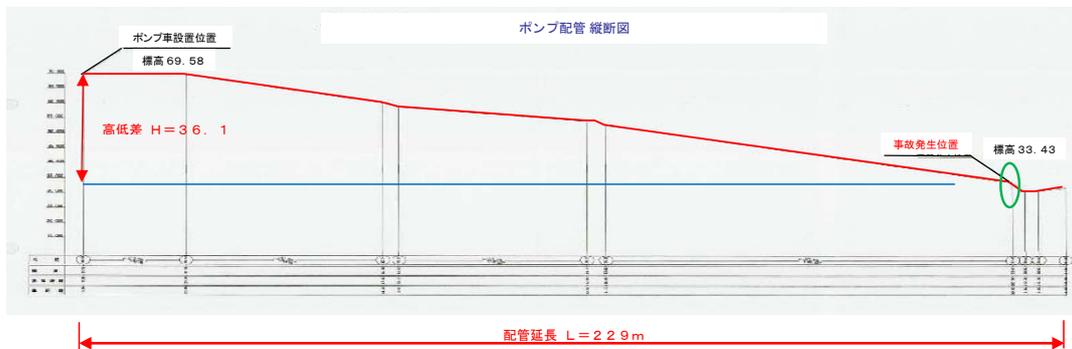
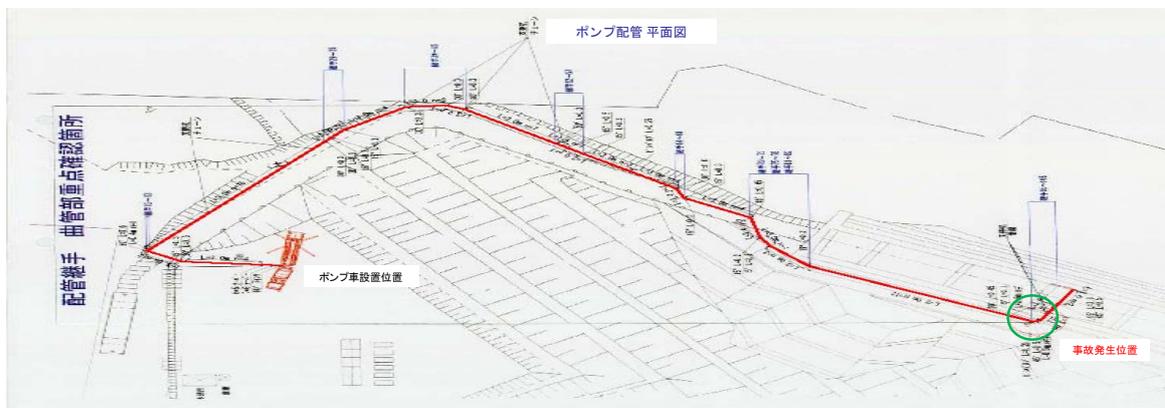
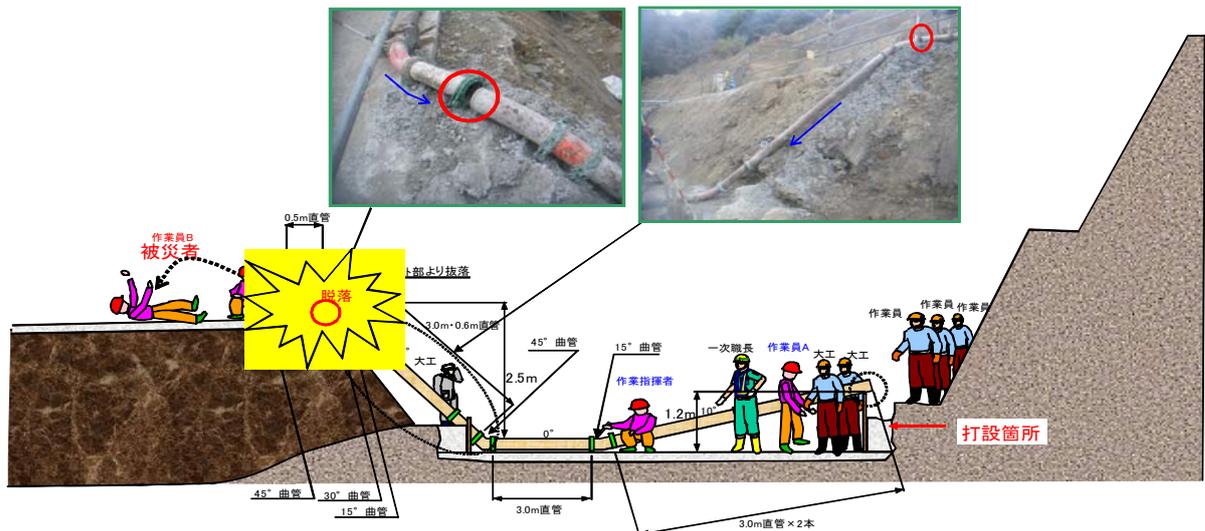
事故状況図

事故種類	労働災害	発生日時	平成22年3月18日 14時00分		
事故区分	労働災害	年齢性別	57歳 男性	職種	コンクリート圧送工
被災程度(全治)	両眼アルカリ熱症、左眼眼球内異物、両眼眼内炎。(約3週間入院・加療し退院。3ヶ月後に再手術予定)				
事故概要	生コンクリートを圧送管を用い打設中に、閉塞する恐れのある管の曲管部に振動を与えたところ、接続部が離脱し、圧力がかかっていた生コン(エア)が噴出して、被災者の顔面を直撃した。				
62 事故原因等	<ul style="list-style-type: none"> ・配管ジョイント部のボルトの緩み(推測) ・配管(曲線部、段差部)の固定不足 ・配管閉塞時の手順が不明確 				
改善策等	<ul style="list-style-type: none"> ・チェックシートを作成し、配管完了後に配管状態、ジョイントの締め付け状態を作業指揮者は確認し、結果を記録する。 ・曲管が集中し、閉塞が予想される箇所、落差の大きい場所は、打設時の振動によるズレ防止の為、支持杭を増やし固定する。 ・作業手順を見直し、異常発見時の作業手順、連絡体制を明記し、全員に周知徹底をはかる。 ・生コン打設時に発生が予想される危険性について、安全訓練、安全教育の中で指導する。 				
類似工事(他工事)へ活用できる対策等	・ジョイント部の締め付け確認・点検を確実にを行う。

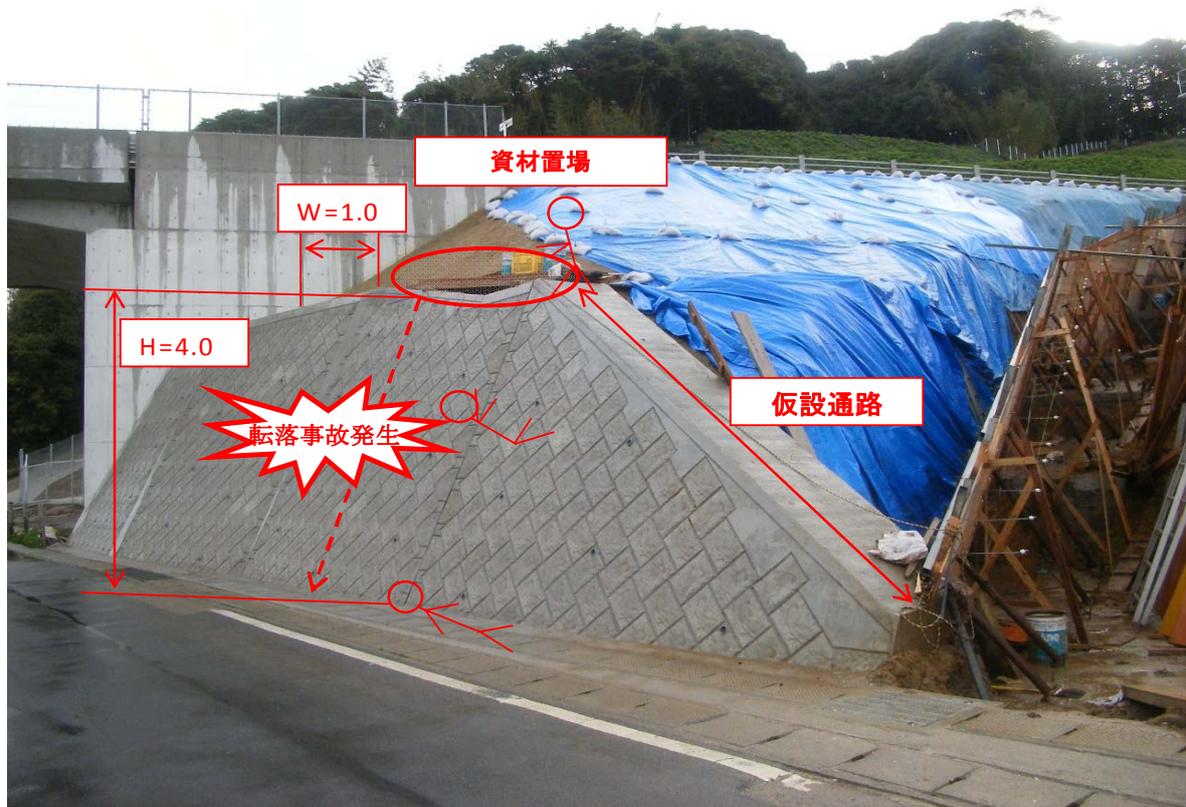
事故状況図

事故種類	労働災害	発生日時	平成22年3月24日 17時10分		
事故区分	労働災害	年齢性別	59歳 男性	職種	普通作業員
被災程度(全治)	肋骨骨折(約2週間の加療を要する見込み)				
事故概要	重力式擁壁のエラストイト設置に使用するワイヤーメッシュを抱えて運ぶ際、バランスを崩し高所(約4m)より落下した。				
63 事故原因等	<ul style="list-style-type: none"> 作業ヤードが狭く型枠資材の適切な仮置場がなかったため、不安定な箇所(高所約4m)を仮置き場に選定した。 2m以上の高所にもかかわらず、転落防止柵を設置していなかった。 作業員の安全確認不足 				
改善策等	<ul style="list-style-type: none"> 型枠資材置き場を平坦な場所に変更し、作業員全員に再教育を行い、周知徹底を行う。 現在の資材置き場に作業員が立ち入らないよう立ち入り防止柵を設置する。 安全巡視精度を向上させるため、ベテラン技術者を配置し、危険箇所等の指導を徹底させる。 				
類似工事(他工事)へ活用できる対策等	<ul style="list-style-type: none"> 資材置き場は、平坦な箇所に設ける。 仮設通路は、適切に配置する。 高さ2m以上の作業場所で墜落の危険がある場合は、転落防止柵の設置や安全带等による墜落転落防止対策を実施する。

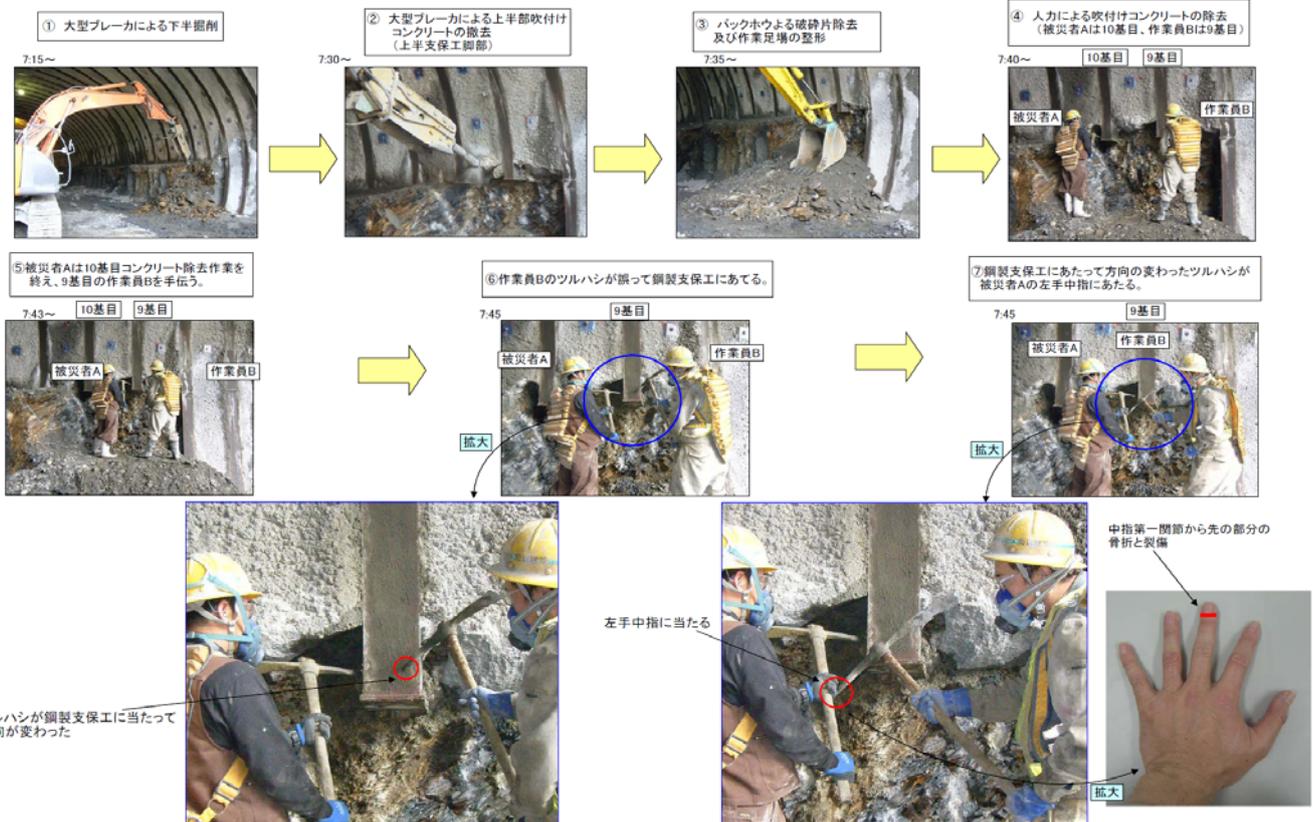
事故状況図

事故種類	一般事故	発生日時	平成22年3月31日 7時45分		
事故区分	労働災害	年齢性別	29歳 男性	職種	トンネル作業員
被災程度(全治)	中指末節骨折、中指挫創(約2ヶ月間の加療を要する見込み)				
事故概要	トンネル下半掘削作業中、2人で上半鋼製支保工脚部(支保接続プレート)に附着した吹付けコンクリートをツルハシにて撤去していたところ、隣の作業員のツルハシが鋼製支保工に当たって方向が変わり、被災者の左手中指にあたり負傷。				
64 事故原因等	<ol style="list-style-type: none"> 1. 1基の鋼製支保工に2人でツルハシによる作業を行ったため。 2. 人払いをしなかったため。 3. ツルハシによる作業の危険予知ができていなかったため。 				
改善策等	<ol style="list-style-type: none"> 1. ツルハシによる作業は1人で行う。 2. ツルハシ作業時は、周囲の人払いを行い、周囲に立ち入らない。また、監視員を配置し、作業状況を監視する。 3. ツルハシによる作業の危険予知、対策を作業手順書に追加し、作業手順の再周知を行う。また、安全日誌の指示事項に、ツルハシ作業の注意事項を追加し、巡視確認を行う。 				
類似工事への周知事項	ツルハシによる近隣作業は危険であるため、作業範囲内に作業員が居ないことを確認し、十分な離隔距離を保って作業を行う。
