事故種類	労働災害	発生日時	平成21年5月8日 9時20分		
事故区分	労働災害	年齢性別	55歳 男性	職種	鉄筋工
被災程度(全治)	右手・前腕挫創、右手末梢神経障害(約4週間の通院加療を要する見込み)				
事故概要	ボックスカルバートの側壁・頂版筋の組立て作業において、枠組足場に単管を張り出して固定し、鉄筋(D32を5本(L=10m))を仮置きしていた。単管を固定するクランプがゆるみ、鉄筋が落下し、1.2m下で結束作業をしていた被災者を直撃し被災した。				
事故原因等	①足場に単管による簡易な仮置場を設置した。 ②設置した単管と足場をつなぎとめるクランプの締付点検をしていなかった。 ③張り出し単管に重量物である鉄筋(D32mm筋10m×5本(60kg×5本))を仮置きしても大丈夫と安易に考えた。				
改善策等	①単管を張り出しての仮置き場の設置は、今後行わない。また、スラブ型枠の中央部のような安定した場所に鉄筋を置く場合でも、角材で歯止めをし、転がり防止を行う。 ②クランプは、ラジエツトが動かなくなるまできつく締める。足場の点検は、有資格者が行う。足場の点検表にクランプ点検項目を増やし、毎日確実な点検を行う。 ③荷上げ場、荷降ろし場に加工筋の重量表を掲示し、作業員が荷を扱う際の目安とする。				
類似工事(他工事)へ活用できる対策等	①不安定となるような鉄筋の仮置きは行わない。スラブ型枠の中央部のような安定した場所に鉄筋を置く場合でも、角材で歯止めをし、転がりを防止する。 ②足場の点検は、有資格者が行う。 ③荷上げ場、荷降ろし場に加工筋の重量表を掲示し、作業員が荷を扱う際の目安とする。

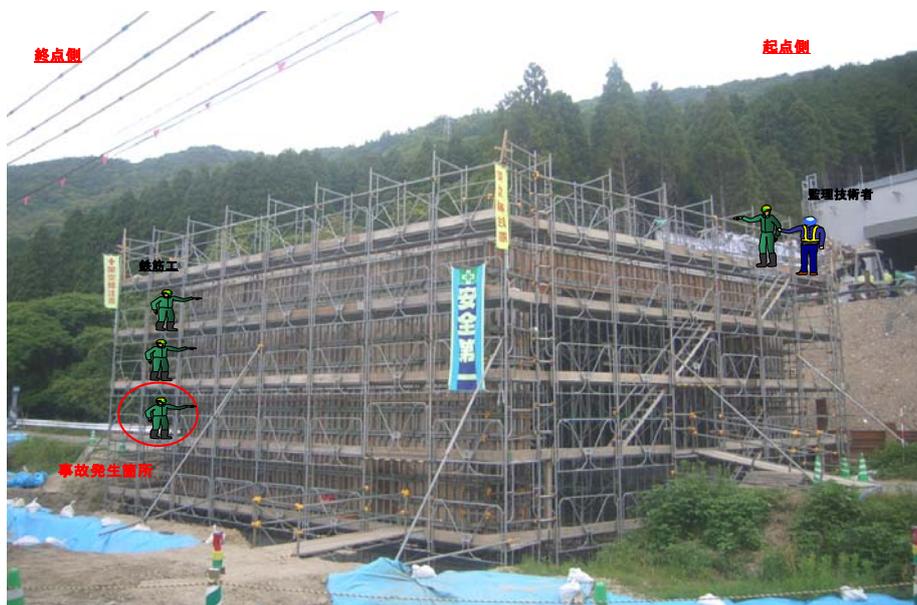
1. 足場に単管を設置し、鉄筋をその上に仮置き。
2. 単管を止めていたクランプが緩み、単管が傾斜。仮置きしていた鉄筋が1.2m落下。

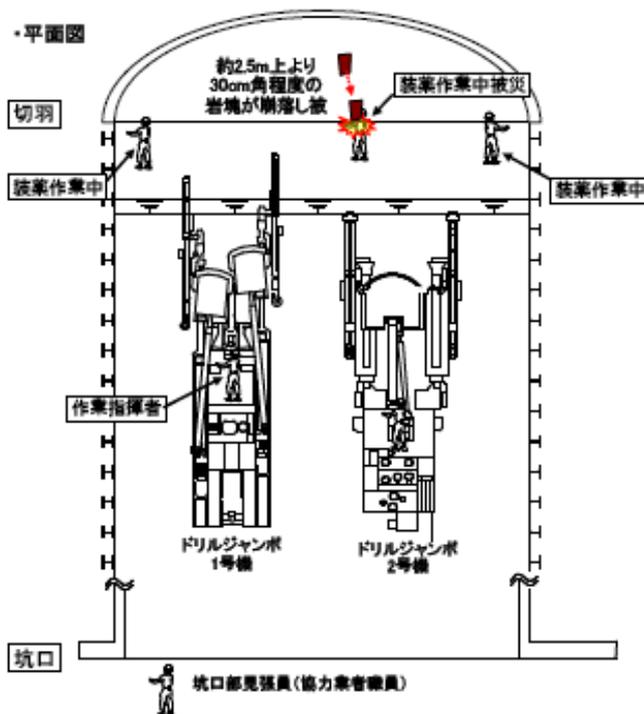
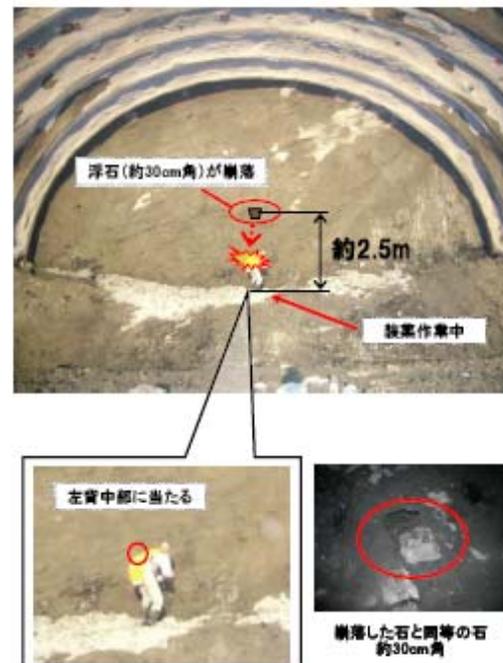
災害状況写真

事故種類	労働災害	発生日時	平成21年5月21日 20時45分		
事故区分	労働災害	年齢性別	37歳 男性	職種	トンネル坑夫
被災程度(全治)	外傷性血気胸、多発肋骨骨折(約2週間程の入院加療を要する見込み)				
事故概要	トンネル坑内(TD=589.4m)において、装薬作業中に被災したものの。同僚と共に上部装薬完了後、下部の装薬作業中に、上部2.5m程から肌落ちした岩塊(30cm程度)が被災者の背中に当り被災したものの。				
事故原因等	<ul style="list-style-type: none"> <li>・本トンネルの地質については、粘板岩及び砂岩の互層であるが大半を粘板岩が占め、肌落ちのあった切羽は粘板岩で多少の亀裂が存在していた。装薬作業前のコソクを実施していた際に、雷雨による停電があり、作業を中断したことにより、切羽の確認に慎重さが不足していたものと思われる。</li> <li>・停電によって待避が生じたことで、安全に対する集中力が、低下していたことも否めない。</li> </ul>				
改善策等	<ul style="list-style-type: none"> <li>・落石防護板を作成し、作業員を防護する。</li> <li>・異なる光源を増設し、切羽の点検向上を図る。</li> <li>・夜間管理体制の強化の為、元請職員を増員及び専属の切羽点検者の配置。</li> <li>・各作業手順前に切羽点検表をチェックし、点検作業を確実にを行う。</li> <li>・支店パトロールの強化。</li> <li>・一声掛け運動の徹底で、ミス・エラーによる災害防止を図る。</li> </ul>				
類似工事(他工事)へ活用できる対策等	<ul style="list-style-type: none"> <li>・専属の切羽点検者を配置するとともに、光源を増設し、切羽の点検精度の向上を図る。</li> <li>・各作業手順前(削孔前、装薬前、支保工建込前、RB打設前)に毎回切羽点検表をチェックし、点検作業を確実にを行う。</li> <li>・落石防護板を作成し、作業員を防護する。</li> </ul>

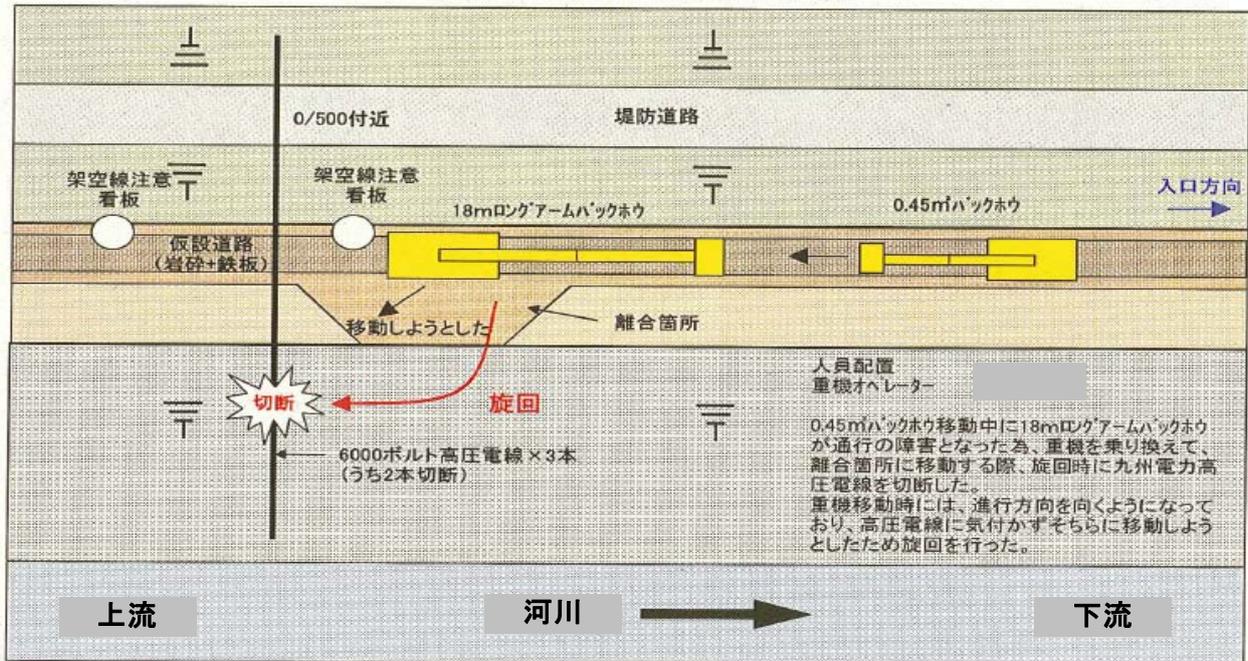
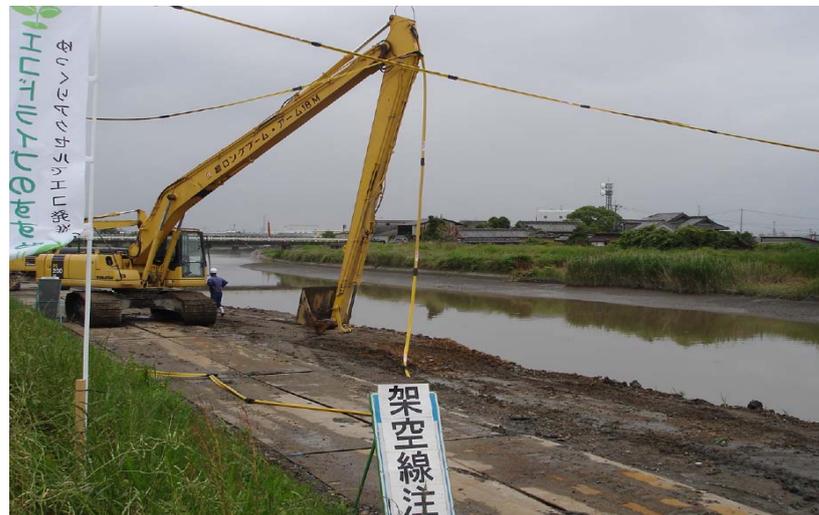
事故発生時作業員 行動及び配置図

事故種類	一般事故	発生日時	平成21年5月22日 9時05分		
事故区分	公衆災害	年齢性別	-	職種	-
被災程度(全治)	九電の送電線切断 停電時間:62分間(1戸)、40分間(30戸)、1~5分程度(3,220戸程度)				
事故概要	仮設道路補修準備のため0.45m3バックホウを移動させようとしたところ、0.75m3ロングバックホウが進路の妨げとなった為、離合箇所に移動させようと、0.45m3バックホウのオペレーターがロングバックホウに乗り換えてバケットを旋回した際にアーム部分で九州電力の送電線(高圧6,000V)を切断。(3層中2層切断)				
事故原因等	<ul style="list-style-type: none"> <li>・ロングバックホウを通行の妨げとなる通路に駐車させていた。</li> <li>・ロングバックホウのオペレーターが鍵を付けたままその場を離れた。</li> <li>・ロングバックホウのオペレーターが不在の間に別の重機オペレーター(0.45m3バックホウオペレーター)がロングバックホウを運転した。</li> <li>・「建設工事公衆災害防止対策要綱」に基づき見張員を配置するなどの現場組織体制が執られていなかった。</li> </ul>				
改善策等	<ul style="list-style-type: none"> <li>・架空線付近通路におけるバックホウの駐車を禁止する。</li> <li>・架空線注意の看板を上下流の見やすい高さに設置する。</li> <li>・架空線付近での作業時には笛・赤白旗を所持した見張員を配置する。</li> <li>・重機オペレーターと鍵をヒモで結び、重機を離れる時は鍵を抜かないと離れられないような措置を執る。</li> <li>・取り扱い責任者以外の者が運転しないように安全訓練や朝礼・KY活動の中で指導徹底を図る。</li> </ul>				
類似工事(他工事)へ活用できる対策等	<ul style="list-style-type: none"> <li>・特記仕様書に記載している高さ制限装置(単管足場)を設置するなど、防止対策を確実に実施する。</li> <li>・重機の離合等であっても、架空線付近では、見張員を配置する。</li> <li>・重機は運転(取扱)責任者のみが操作することを指導徹底する。</li> </ul>

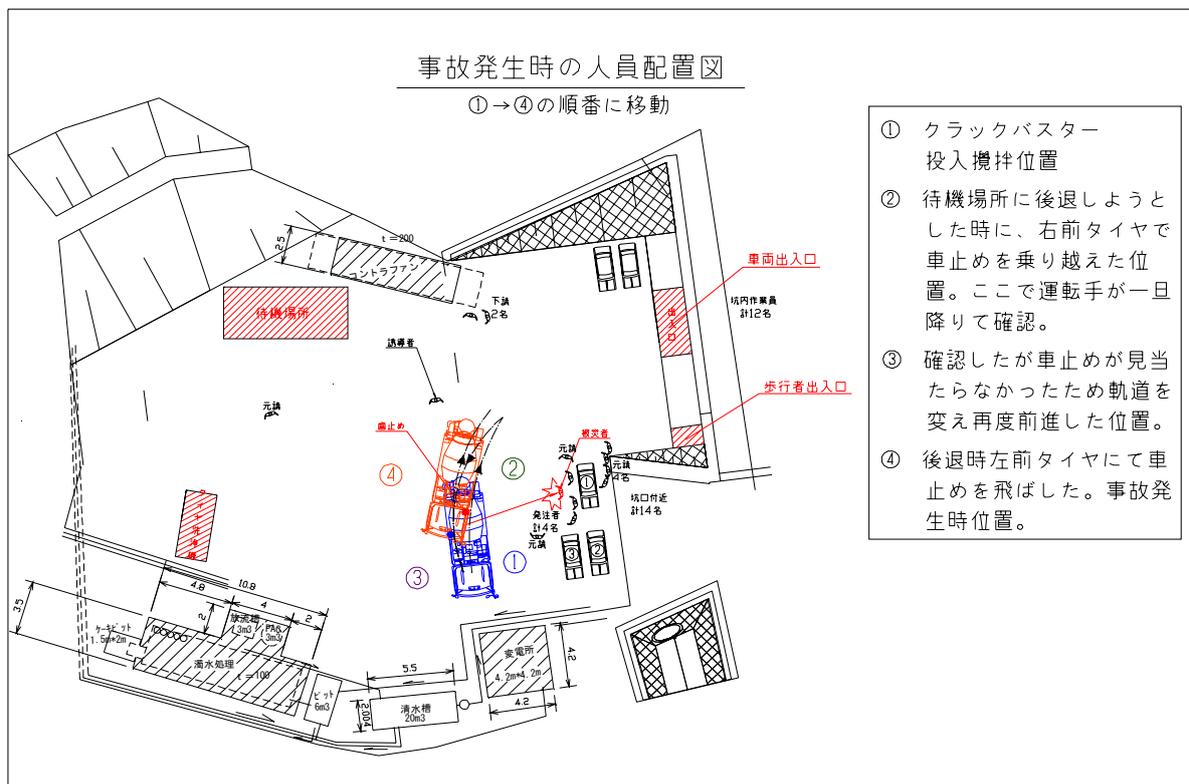
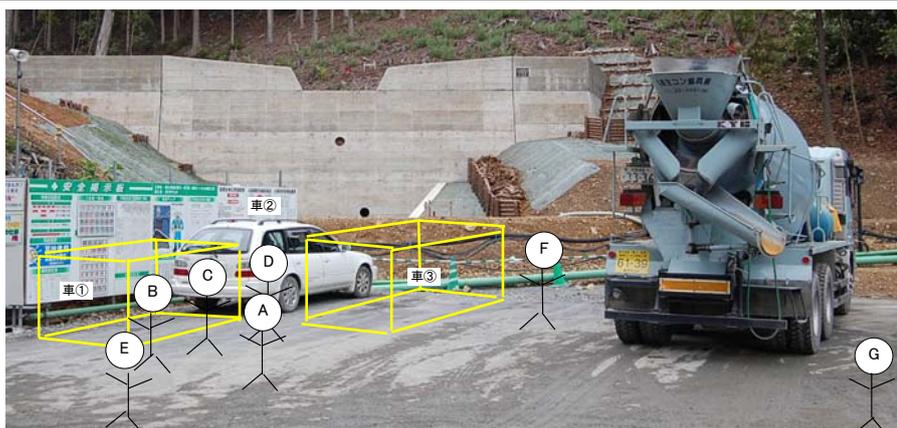
事故種類	労働災害	発生日時	平成21年5月28日 10時05分		
事故区分	労働災害	年齢性別	50歳 男性	職種	国土交通省職員
被災程度(全治)	左膝外傷性関節内血腫(全治まで約2週間程度の加療を要する見込み)				
事故概要	トンネル坑口の狭いヤードで、コンクリートミキサー車や関係者の車両が混在する中、ミキサー車が車止めを跳ね上げ、坑口付近にいた関係者を直撃し、負傷した。				
事故原因等	<ul style="list-style-type: none"> <li>・コンクリート生コン車の運転手が、車止めの所在の確認を怠り、後進させたため。</li> <li>・コンクリート生コン車の後進の誘導において、誘導員が車止めの脱着を確認しなかったため。</li> <li>・狭い作業ヤードにおいて、危険防止の措置を怠った。</li> </ul>				
改善策等	<ul style="list-style-type: none"> <li>・現場内は、工事従事者のみ立ち入りとし、第三者は現場外の安全な場所で待機させる。</li> <li>・コンクリート生コン車は、現場内待機場所を設定、車止めの脱着はコンクリート生コン車の運転手が行き、誘導員は、車止めの見える配置をすると共に脱着を確認後、コンクリート生コン車の始動を誘導する。</li> <li>・コンクリート生コン車に、車止めの取扱注意事項の表示を掲示すると共に、指差呼唱の励行、所定の場所へ再装備の確認後、始動させることを運転手全員へ周知徹底し再教育を実施する。</li> <li>・誘導員は、コンクリート生コン車の後進の誘導において、車止めの脱着を確認後、誘導を行う。</li> <li>・全施工業者に対し、事故再発防止に向けた安全管理に対する再教育を実施し周知徹底を図り、今後の類似事故の再発防止を図る。</li> </ul>				
類似工事(他工事)へ活用できる対策等	<ul style="list-style-type: none"> <li>・狭い作業ヤードにおいては、作業車両や関係者を分離するなど、場内の安全を確保する事前対策を実施する。</li> <li>・現場内の工事用車両は、現場内待機場所を設定、車止めの脱着は運転手が行き、誘導員は、車止めの脱着を確認後、工事用車両の始動を誘導する。</li> </ul>

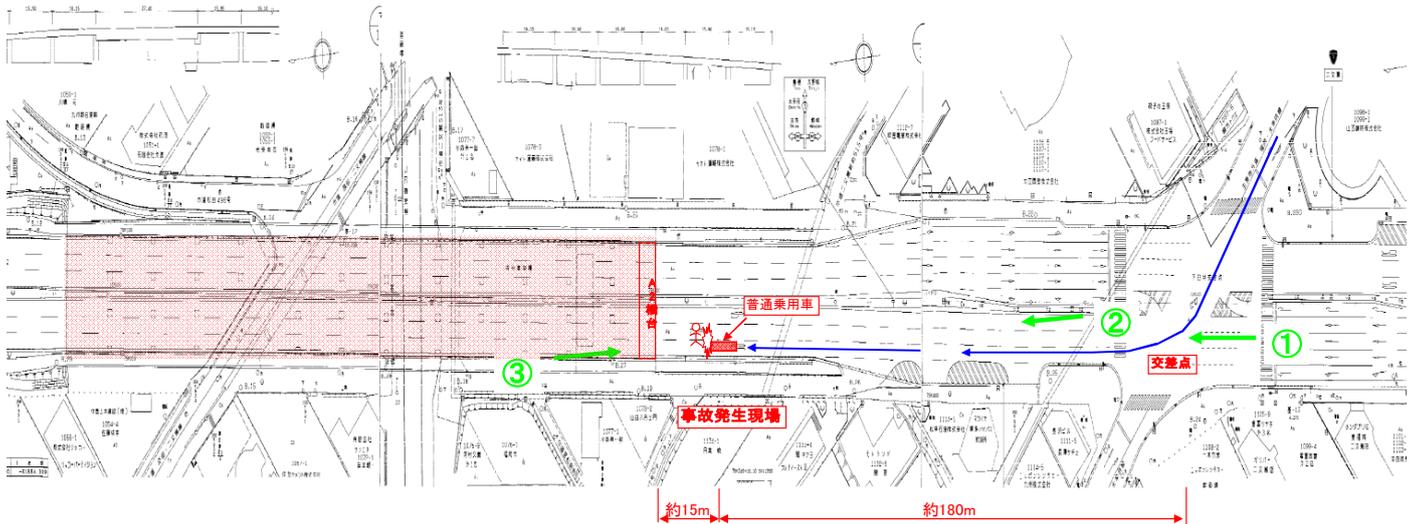
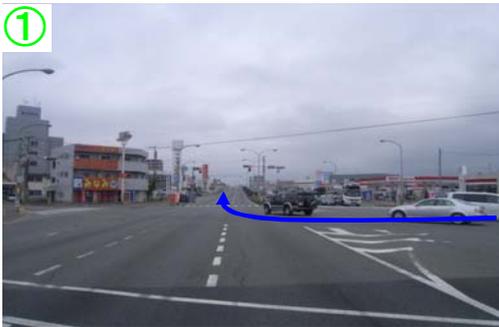
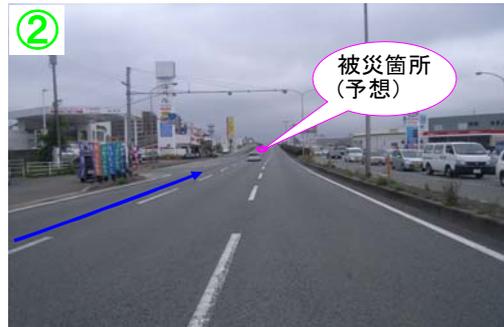
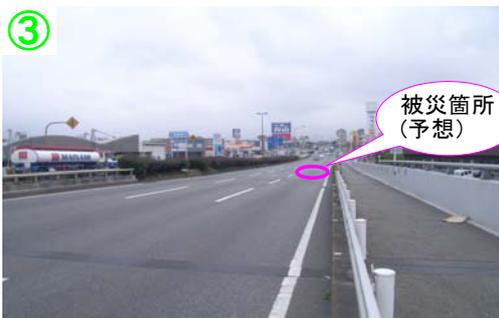
事故種類	交通事故	発生日時	平成21年5月30日 6時00分		
事故区分	労働災害	年齢性別	36歳 男性	職種	現場代理人
被災程度(全治)	骨盤骨折、脳挫傷(7月7日現在、全治不明。九州大学病院より八木病院へ転院し治療中)				
事故概要	着工前写真を撮影するため、通行車両の少ない土曜日の早朝(朝6時頃)に、終点側より車道部に出て全景写真の撮影をしていたが、事故発生場所より約180m離れた終点側交差点より右折後、直進してきた普通乗用車に後ろ向きに追突され被災した。				
事故原因等	被災者自らの不注意も原因の一つであると考えられるが、その行動に至った背景には、準備工(着工前写真撮影)における安全管理に対する認識の薄さがあり、ヘルメット・安全チョッキの未着用や誘導員等、必要な見張員の配置がなされていなかった。				
改善策等	<ul style="list-style-type: none"> <li>作業従事者の作業行動を把握するため、前日に作業内容のミーティングを実施し、翌日就業前に作業従事者全員についての作業行動の確認を行い、危険防止を図る。</li> <li>現場へ出る際は、作業服・保護具(反射ヘルメット・安全靴・安全チョッキ等)を着用し、作業従事者同士での指差し呼称にて確認する。</li> <li>現道工事においては、写真撮影等の軽微な作業においても、1人作業とならないよう見張員もしくは作業補助者を配置し、危険防止を図る。</li> <li>新規入場者教育時や安全教育訓練の際には、今回の事故に関して説明を行い、元請職員をはじめ作業員の安全意識の向上と現道工事の危険性についての教育を徹底する。</li> <li>現場組織において、安全巡視員を増員し作業中における事故再発防止を強化する。</li> </ul>				
類似工事(他工事)へ活用できる対策等	準備段階の作業であっても、作業服・保護具(反射ヘルメット・安全靴・安全チョッキ等)を着用するとともに、1人作業とならないよう体制を確保する。
