事故種類	労働災害	発生日時	平成21年6月1日 15時00分		
事故区分	労働災害	年齢性別	32歳 男性	職種	作業員
被災程度(全治)	全治2週間(右ふくらはぎ上部裂傷 幅5cm、深さ1cm程度 13針縫合)				
事故概要	バイパス側道法面の竹林を肩掛け式草刈機にて伐竹作業中、集竹作業を行っていた作業員に草刈機が接触し、負傷した。				
8 事故原因等	<ul style="list-style-type: none"> <li>・肩掛け式草刈機による伐竹作業者と集竹作業者が近接して作業を行っていた。</li> <li>・次作業移行時の他作業員の位置確認不足。</li> <li>・合図者(現場責任者)による注意喚起不足。</li> </ul>				
改善策等	<ul style="list-style-type: none"> <li>・特に狭い場所については、刈る時間帯・集草作業時間帯をそれぞれ区分して行う。</li> <li>・目視及び指差呼称で周囲を確認し作業を行う。</li> <li>・必ず5m以上の離隔を取り作業範囲を明確にすると共に、合図者を配置し安全に配慮する。</li> <li>・方向転換する際は、草刈機が止まったのを確認してから振り向くようにする。</li> </ul>				
類似工事(他工事)へ活用できる対策等	<ul style="list-style-type: none"> <li>・特に狭い場所での除草作業においては、刈取りと集草を同時に実施させない。</li> <li>・合図者を配置し、接触防止を図る。</li> </ul>

## 事故状況図

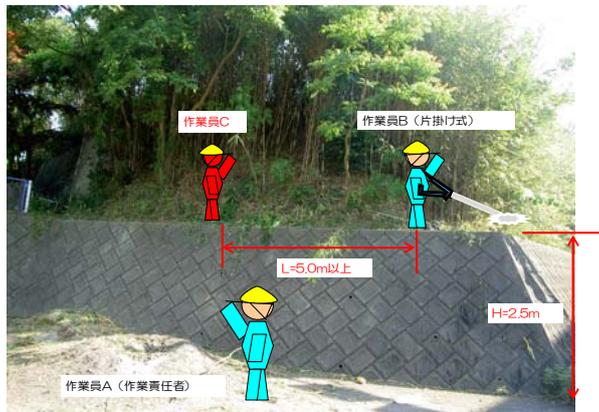
作業標準図

① 作業員Aの行動等

作業員Aは責任者として、現場下の路面に立って作業全般の指示等をすると共に、集竹作業を担当。  
事故発生時は集竹作業に気を取られ、作業員B、Cの行動を見ていなかった。

② 作業員Bの行動等

作業員Bはガソリン式片掛式刈払機を使用して伐竹作業を担当。  
事故発生時は、作業が一段落(ブロック壁の角の所まで終了)したので刈払機のエンジンをスローにした。そして作業の進捗状況を確認するため体を左向にに向けた所、すぐ横に作業員が後向きに立っており、スローのエンジンがかかった刈払機の回転刃が作業員Cの右足ふくらはぎに当たった。

※今回使用していた、刈払機はガソリン式刈払機のため従来の混合式刈払機に比べスロー時、高速時ともエンジン音が低い。

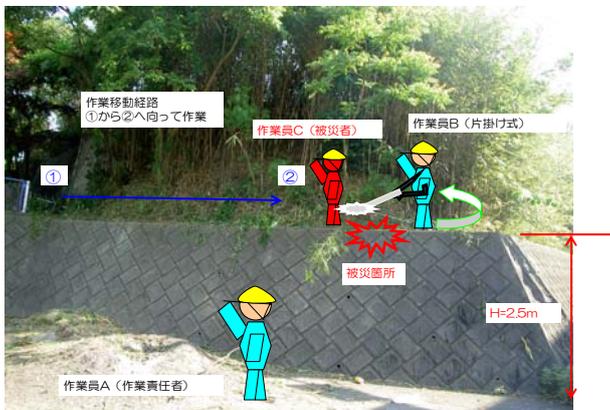
被災状況図

③ 作業員Cの行動等

作業員Cは壁の上で伐竹された、竹を下に落す作業を行っていた。作業は、写真の左から右方向に向かって進んでいた。

作業員Cは、作業員Bのすぐ横に立ったことについて、刈払機が止まっている(エンジンが切られている)と思って近くまで行った。気がついたら右足のふくらはぎに激痛が走った。

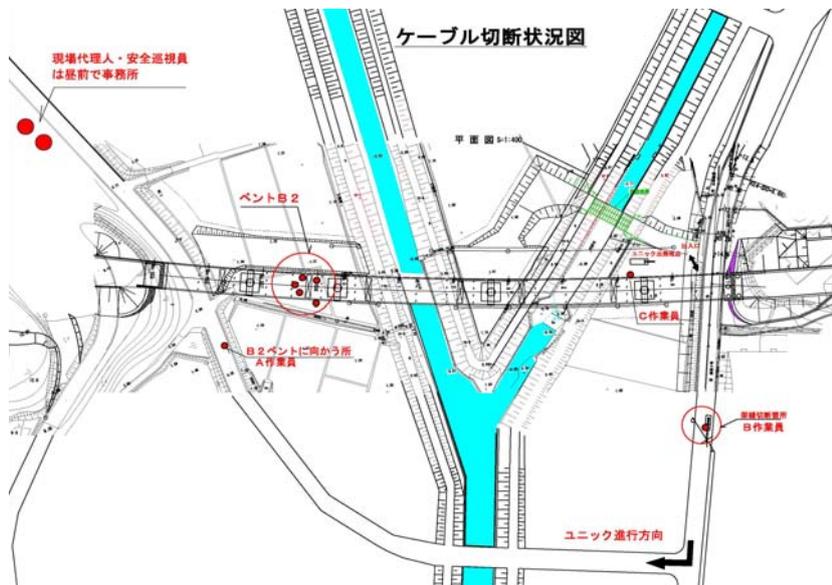
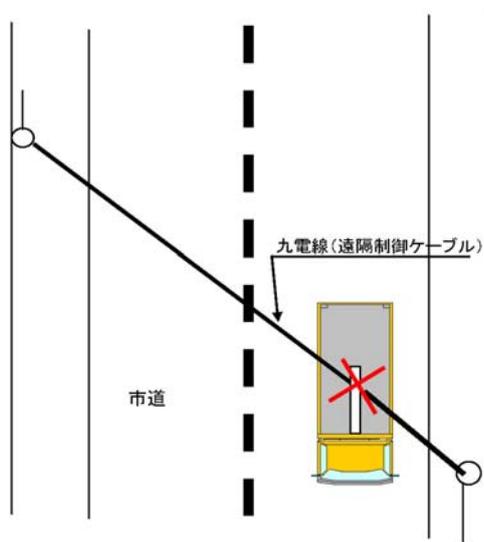
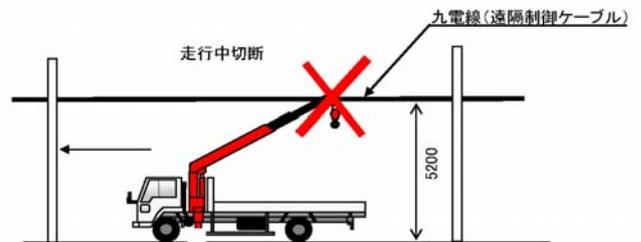
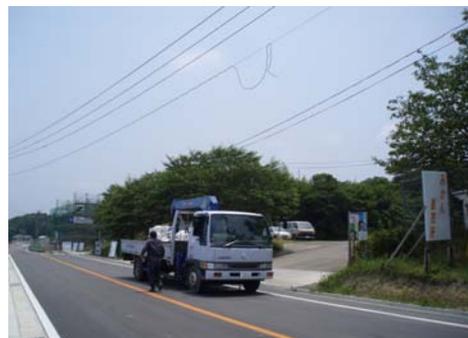
## 事故状況図

事故種類	一般事故	発生日時	平成21年6月6日 11時40分		
事故区分	公衆災害	年齢性別	-	職種	-
被災程度(全治)	九州電力の遠隔制御ケーブルの切断(一般公衆への被害は無し)				
事故概要	<p>A、B、Cの3人で現場場内において4tユニック車から荷降ろし作業を行っていた。  荷降ろし終了後、作業責任者であるA(移動式クレーン免許所有)はアウトリガー格納終了時、他の場内作業場所から携帯電話へ連絡があったため、ブームを格納しないまま、他の場内作業場所へ歩いて移動した。  その後、B(移動式クレーン免許無し・4tユニック運転免許所有)は他の場内作業場所から資材を運搬するよう指示されたため、当該ユニックのブームが格納されていないのを確認せず、現場出入り口から市道を経由し他の場内作業場所へ向け発車した。  このため、市道上空を横断している九州電力(株)の遠隔制御ケーブルを切断した。</p>				
事故原因等	<ul style="list-style-type: none"> <li>・工事現場等に隣接している架空線の事前調査が実施されていないことによる。</li> <li>・ユニック運転手がアウトリガーのみ格納し、ブームを伸ばした状態でトラックを離れたことによる。</li> <li>・工事車両出入口にブーム状態を確認する誘導員が配置されていない。</li> </ul>				
改善策等	<ul style="list-style-type: none"> <li>・高さ制限装置、注意看板の設置</li> <li>・ブーム格納後にアウトリガーを格納する作業手順の徹底</li> <li>・工事車両出入口に車輛状態確認の誘導員を配置</li> </ul>				
類似工事(他工事)へ活用できる対策等	<ul style="list-style-type: none"> <li>・高さ制限装置、注意看板の設置を実施するとともに、設置状況について発注者も確認する。</li> <li>・ブーム格納後にアウトリガーを格納する作業手順の教育を徹底</li> </ul>

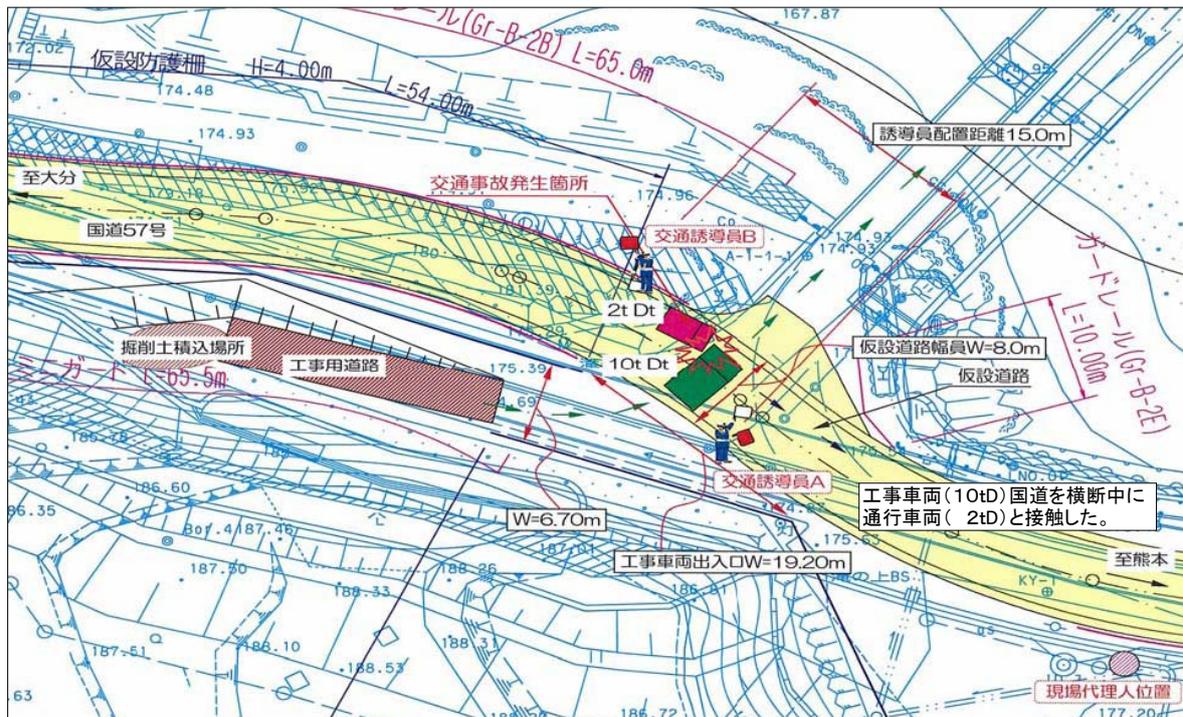
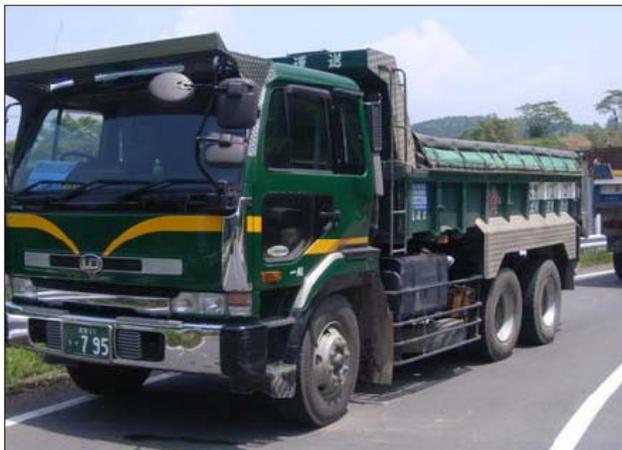
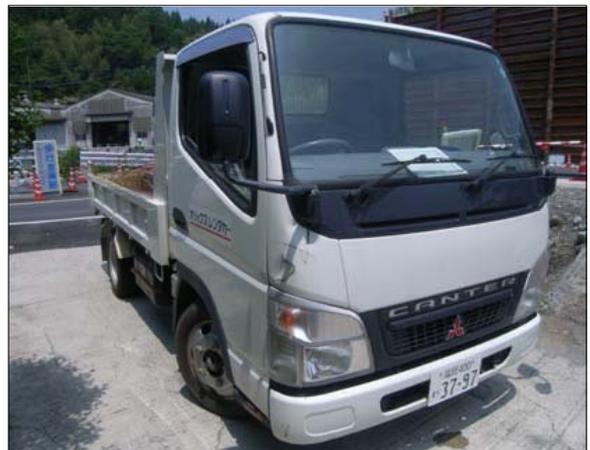
## 事故状況図

事故種類	交通事故	発生日時	平成21年6月8日 10時33分		
事故区分	公衆災害	年齢性別	-	職種	-
被災程度(全治)	車両(2tダンプ及び10tダンプ)損傷(小破)				
事故概要	掘削土搬出のため国道57号上り線側の現場より、県道方面へ道路を横断しようとした工事車両(10tダンプ)と、下り線を走行中の一般車両(2tダンプ)が接触。				
10 事故原因等	<ul style="list-style-type: none"> <li>・ダンプ運転手の確認方法が徹底されていない。</li> <li>・誘導計画が不適切。</li> <li>・運転手自らの左右安全確認を怠った。</li> </ul>				
改善策等	<ul style="list-style-type: none"> <li>・大分側に無線を持った誘導員1名を配置し、出入り口の誘導員と無線連絡により一般車両の交通状態を確認して、出入り口の誘導員の指示(信号機設置)により現場内の車両を発進させる。</li> <li>・工事車両運転手は、交通誘導員の合図、誘導を鵜呑みにせず自ら左右の確認をして発信する。</li> <li>・安全教育・訓練の強化 安全教育訓練時において、室内の資料による訓練だけでなく、現場での教育を取り込み、注意事項、予測されるリスクについて再度確認・徹底する。</li> </ul>				
類似工事(他工事)へ活用できる対策等	一般車両を規制しない計画であっても、緊急的には停止を求め、安全を確保することを作業手順書に記載し教育する。

工事用車両(10tDt)

通行車両(2tDt)

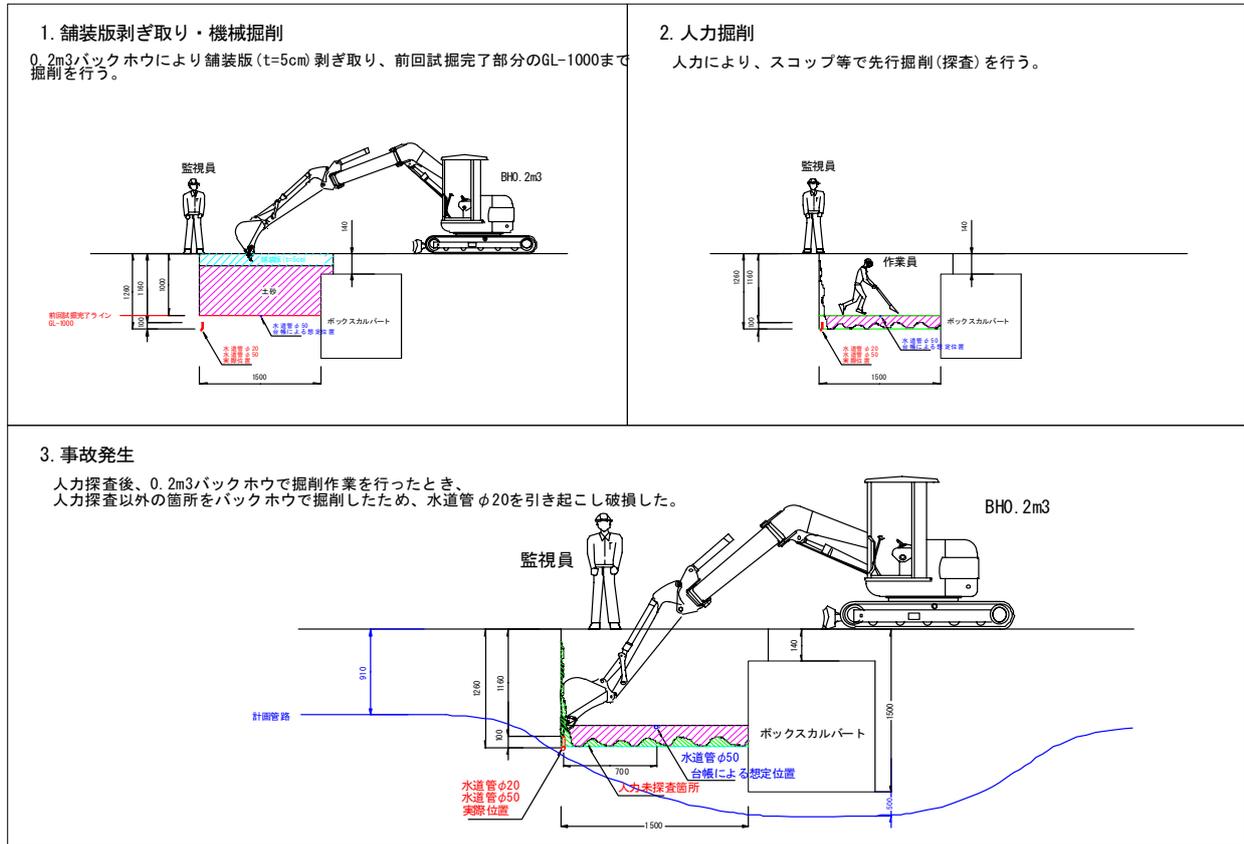
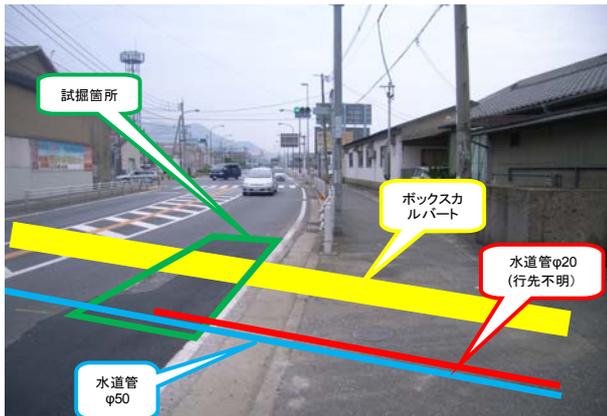
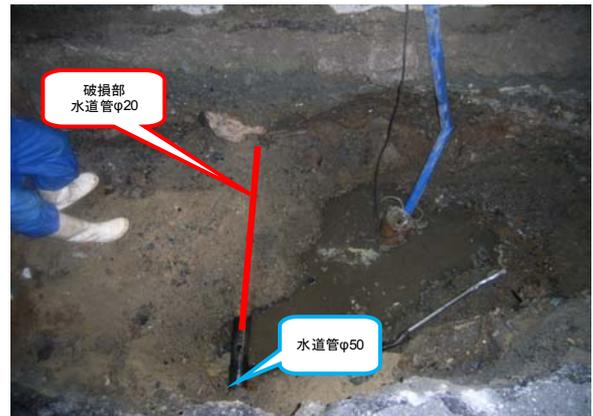
## 事故状況図

事故種類	一般事故	発生日時	平成21年6月8日 23時50分		
事故区分	公衆災害	年齢性別	-	職種	-
被災程度(全治)	水道破損 断水時間:30分 2工場(営業時間外)				
事故概要	情報ボックス試掘作業中、地下埋設物(水道管)の確認を行うため、人力掘削(探査)後、バックホウ0.2m3にて掘削(鋤きとり)作業中に水道管を破損した。				
11 事故原因等	<ul style="list-style-type: none"> <li>・当初、管路工設置に関わる試掘(GL-1.0m)を実施したとき、地下埋設物(予定埋設深さGL-1.0m)の確認未実施。</li> <li>・人力掘削(探査)を実施していない場所を機械掘削した。</li> <li>・監視員(監理技術者)が体調不良で早退し、別の元請け職員が監視していた。</li> <li>・当初は試掘計画書を提出していたが、今回は同じ箇所だったので、試掘計画書を作成提出してなかった。</li> </ul>				
改善策等	<ul style="list-style-type: none"> <li>・地下埋設物の予定埋設箇所及び埋設深さが、施工範囲に近い場合は、試掘範囲を拡大し、人力にて掘削確認する。</li> <li>・監視員(監理技術者)が不在の場合、監督職員に連絡し現場代理人が監視する。</li> <li>また、双方不在の場合は作業を行わない。</li> <li>・同箇所の試掘でも、試掘計画書を作成・提出する。</li> <li>・試掘計画書を元に、作業現場でのKY活動及び作業員全員に周知徹底する。</li> </ul>				
類似工事(他工事)へ活用できる対策等	<ul style="list-style-type: none"> <li>・人力掘削(探査)は埋設物予定敷設方向に対し横断方向に行う。</li> </ul>

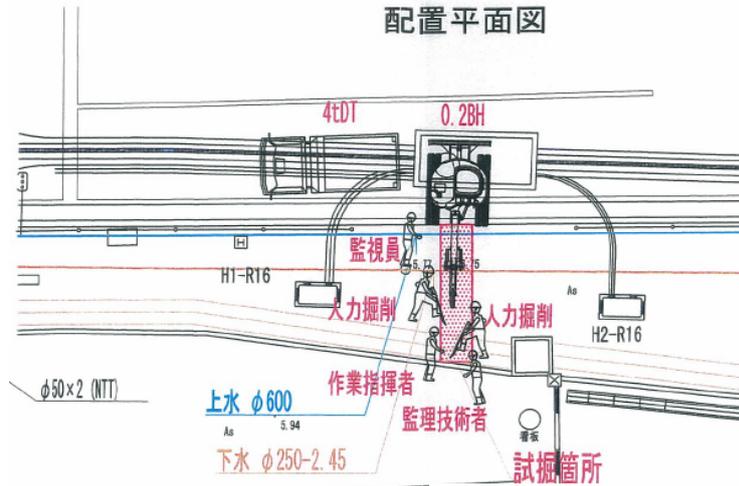
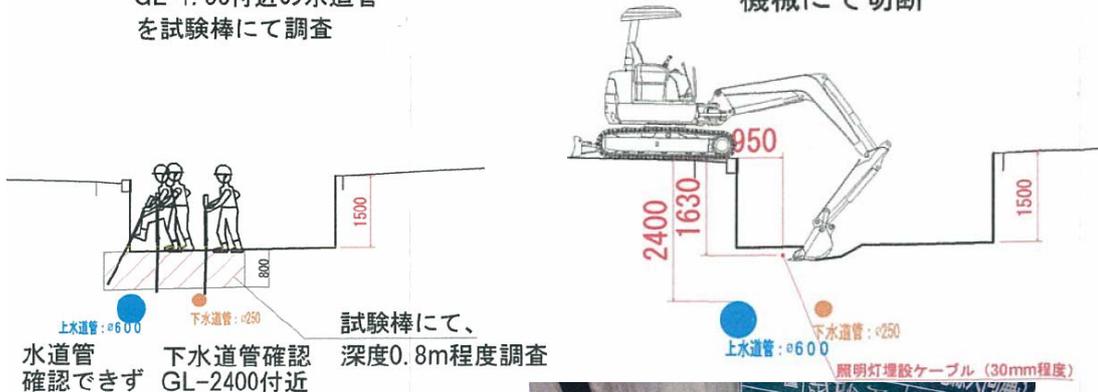
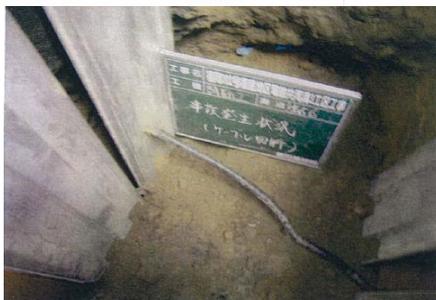
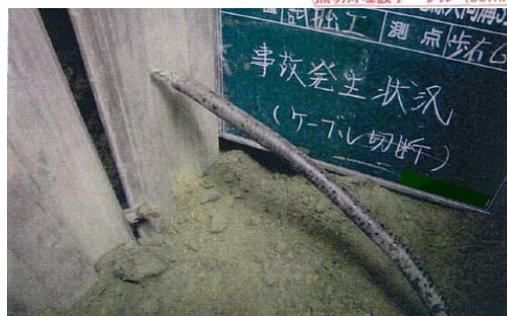
配置平面図

事故種類	一般事故	発生日時	平成21年6月9日 23時30分		
事故区分	公衆災害	年齢性別	-	職種	-
被災程度(全治)	照明灯消灯 7基				
事故概要	資料収集及び探査機による事前調査を基に水道管、下水道管の位置を確認するための試掘作業の際、試験棒による調査結果及び埋設表示テープがなかったことから埋設物なしと判断し、0.2m3バックホウにて掘削した際にバケット部分で照明灯ケーブルを切断した。				
12 事故原因等	<ul style="list-style-type: none"> <li>・照明灯ケーブルが埋設されているとの認識なく作業を行っていた。</li> <li>・照明灯ケーブルの資料がなく、位置が不明であった。</li> <li>・埋設管上部には埋設表示テープが敷設されているとの思い込みがあった。</li> <li>・調査意識が水道管にとられていた。</li> <li>・バックホウのバケットがつかめバケットだったため、小径のケーブルが引っかかりやすかった。</li> </ul>				
改善策等	<ul style="list-style-type: none"> <li>・埋設物調査の再実施。</li> <li>・埋設表示テープの敷設があるとの概念をなくし、作業にあたる。</li> <li>・何が埋設されているか分からないという考えを持って作業する。</li> <li>・試掘箇所全体にわたり人力にて先行溝掘削を行い、埋設物の有無を確認後、機械による掘削を行う。</li> <li>・現地状況を確認し、事前調査内容以外で予想される埋設物を検討する。</li> <li>・状況に応じたバケットを選択する。(なるべく平バケットを使用する。)</li> <li>・KY及び朝礼にて人員配置を確実にし、試掘方法計画書をKY参加者全員で確認する。</li> </ul>				
類似工事(他工事)へ活用できる対策等	<ul style="list-style-type: none"> <li>・何が埋設されているか分からないという考えを持って作業する。</li> <li>・現地状況を確認し、事前調査内容以外で予想される埋設物を検討する。</li> </ul>

1次掘削完了後、固結工範囲にあるGL-1.50付近の水道管を試験棒にて調査

調査後、埋設物無と判断し、機械にて掘削後、機械にて切断

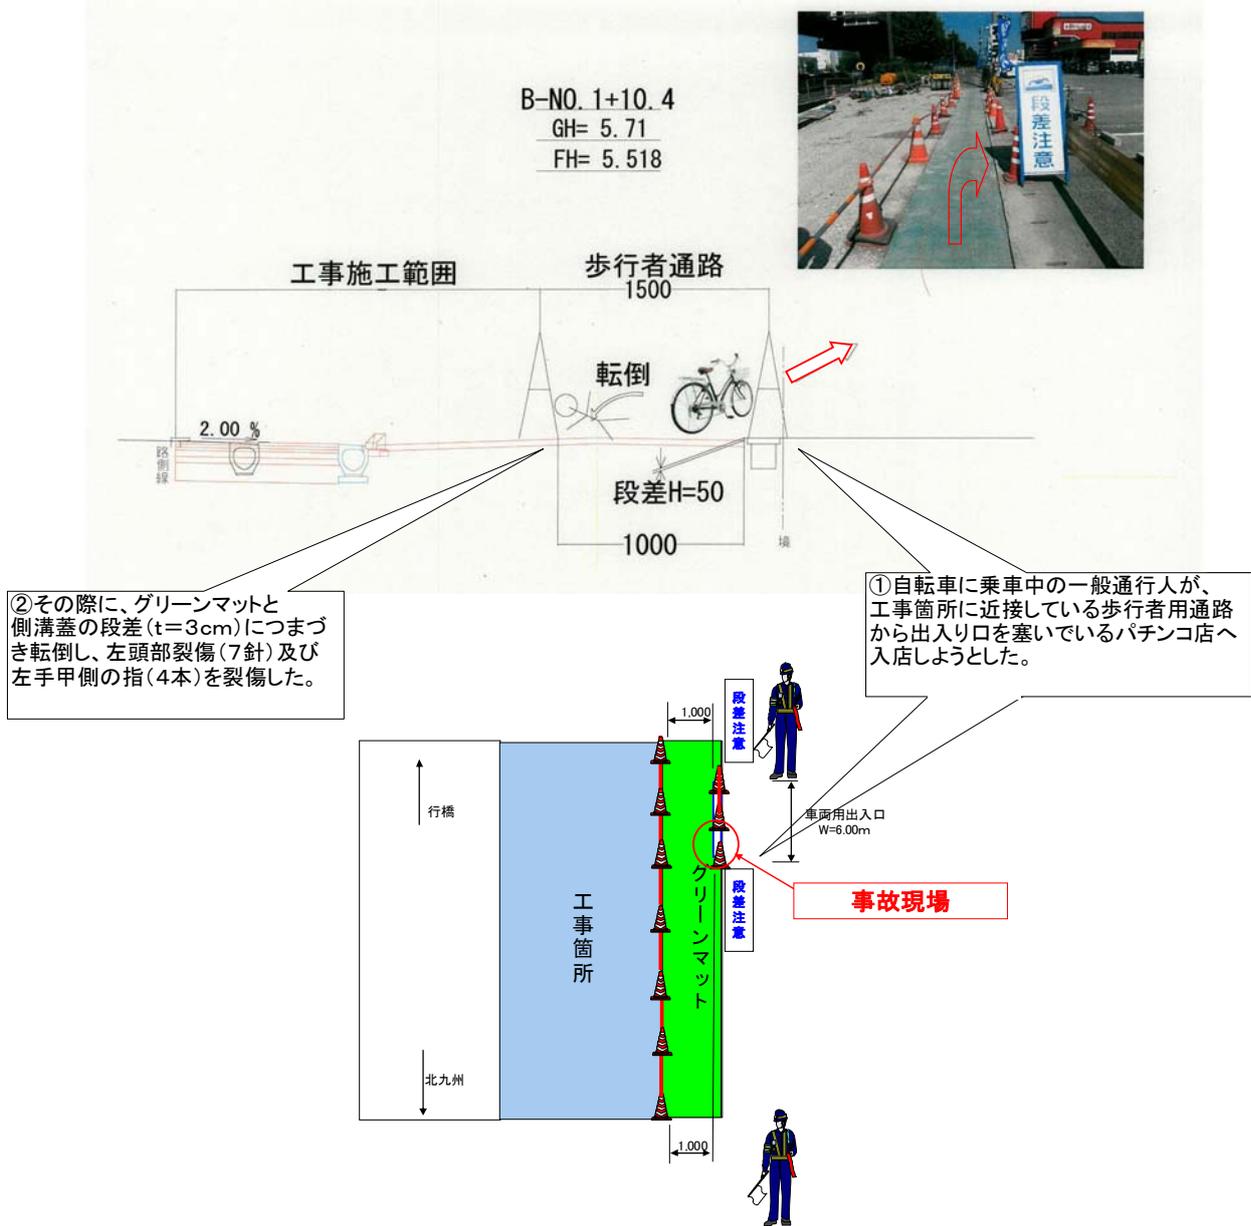
## 事故状況図

事故種類	一般事故	発生日時	平成21年6月16日 13時50分		
事故区分	公衆災害	年齢性別	79歳 男性	職種	第三者
被災程度(全治)	左頭部裂傷(7針)及び左手甲側の指(4本)を裂傷				
事故概要	バス停新設工事において、自転車に乗車中の一般行人が、工事箇所に近接している歩行者用通路から出入り口を塞いでいるパチンコ店へ入店しようとした。その際に、舗装を剥がした後に復旧しているグリーンマットと側溝蓋の段差(t=3cm)につまづき転倒し、左頭部裂傷(7針)及び左手甲側の指(4本)を裂傷した。				
13 事故原因等	<ul style="list-style-type: none"> <li>・自転車通行者に対して、誘導員の誘導・声かけが不足していた。</li> <li>・店舗出入り口は、一般行人が入りできないように、カラーコーンおよびパーを使って確実に封鎖する等の処置が欠けていた。</li> <li>・段差について、道路天端まですり付けを行うといった対策がなされていなかった。</li> <li>・施工計画書どおりの仮設歩道幅員が確保されていなかった。</li> </ul>				
改善策等	<ul style="list-style-type: none"> <li>・自転車通行者に対しては、誘導員の誘導により自転車を降りて押して通行してもらい、誘導員と一緒に並行して誘導を行う。</li> <li>・通行自転車の速度超過に対しては、減速を促すよう「減速注意」の看板を設置し、さらに誘導員の声かけ・誘導により、減速をお願いする。</li> <li>・店舗出入り口は、店主にお願いして封鎖するとともに、段差については、道路天端まですり付けを行う。</li> </ul>				
類似工事(他工事)へ活用できる対策等	・自転車等の通行が予想される箇所の段差は、養生を行う。

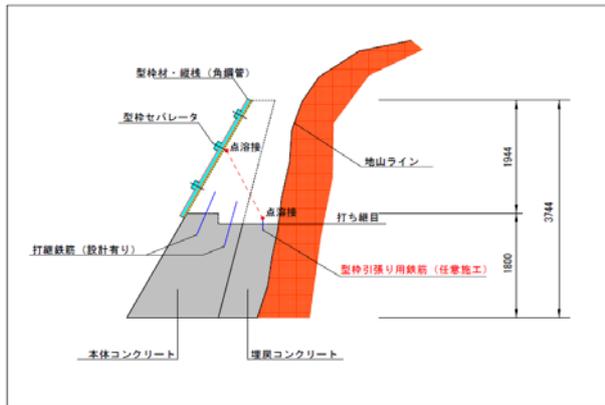
施工図

事故種類	労働災害	発生日時	平成21年6月19日 8時45分		
事故区分	労働災害	年齢性別	40歳 男性	職種	型枠工
被災程度(全治)	右足底部刺創(約14日間の加療を要する見込み)				
事故概要	国道10号の堀切橋において、金井田川の護岸工事(左岸側)のため、A1橋台パラペット横の埋め戻し完了箇所より型枠材(0.9m×1.8m、15kg/枚)の受け渡しを行っていたところ、被災者が型枠材を法肩部(H=2.0m)より手渡され、型枠材を持ったまま横移動した際に、型枠材の引張り用鉄筋(φ9mm、7cm突出)を踏み、右足裏を深さ約2cm負傷したものである。				
14 事故原因等	<ul style="list-style-type: none"> <li>型枠材の引張り用鉄筋が突出していたにもかかわらず、鉄筋に安全キャップを施すなど、安全対策が不十分であった。</li> <li>作業員が長靴での作業を行っており、新規入場者教育時の安全遵守事項が守られていなかった。</li> </ul>				
改善策等	<ul style="list-style-type: none"> <li>鉄筋にはキャップ又は土嚢を置き、踏み抜き防止処置を行う。</li> <li>安全靴を指定する。(踏み抜き防止安全長靴)</li> </ul>				
類似工事(他工事)へ活用できる対策等	<ul style="list-style-type: none"> <li>鉄筋にはキャップ又は土嚢等による、踏み抜き防止処置を行う。</li> <li>適切な保護具の着用を教育する。</li> </ul>

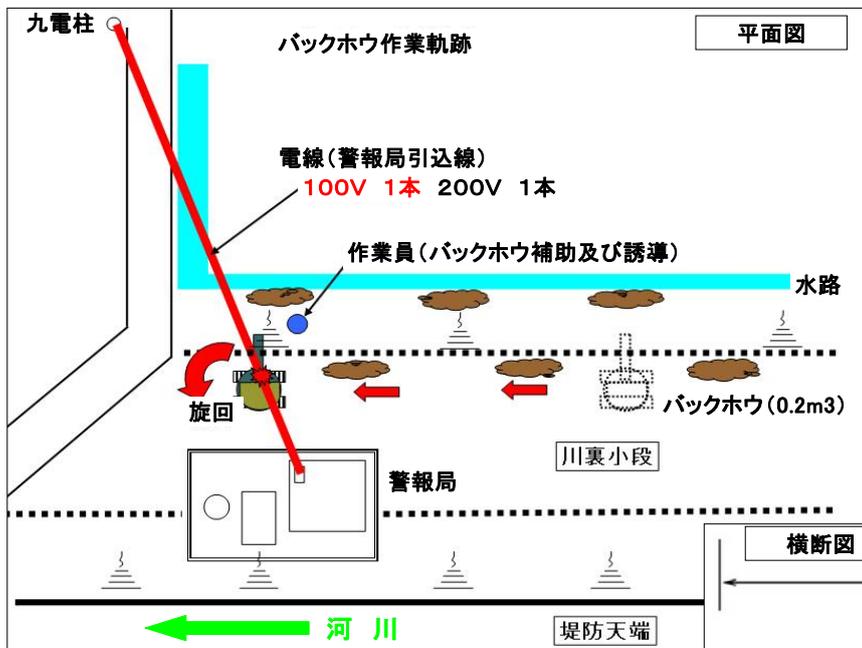
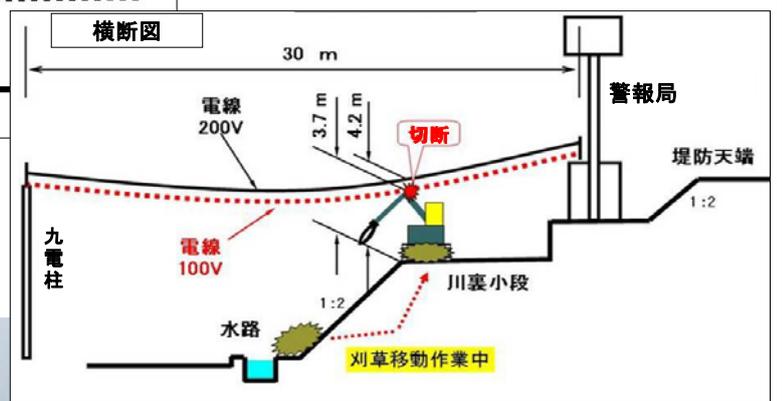
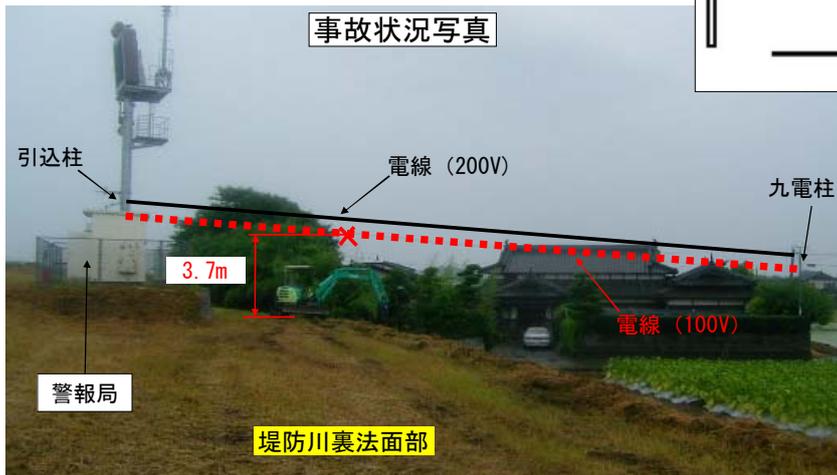
## 事故状況図

事故種類	一般事故	発生日時	平成21年6月23日 15時20分		
事故区分	公衆災害	年齢性別	-	職種	-
被災程度(全治)	警報局における九電の送電線切断(切断後、自家発電に切替)、復旧までの所要時間(2時間10分)				
事故概要	堤防川裏法面法尻部の集草後の刈草を0.2m <sup>3</sup> バックホウを使用し、積込場所(小段)へ移動する作業中に、バックホウのアーム部が架空線に接触し切断事故が発生した。当架空線は警報局の九電線(専用線100V)であるが、切断後は自家発電に切り替わり支障は生じなかった。架空線の復旧については、九州電力に事故報告及び復旧工事の依頼を行い、同日午後5時30分に復旧が完了した。また、他のダム警報局への影響はなかった。一般被害及び作業員の被災はなかった。				
15 事故原因等	<ul style="list-style-type: none"> <li>・オペレーター及び作業員が、雨による刈草の水路への流出防止作業を急ぐあまり、注意力が散漫であった。</li> <li>・バックホウ使用について、施工計画書の使用機械に明記はあったが、除草作業の手順に具体的な記載なし。</li> <li>・架空線の事前調査において、当架空線切断箇所は調査もれとなっており、架空線への事前対策なし。</li> <li>・KYミーティングにおいて、バックホウオペレーターに周知されていなかった。</li> <li>・「建設工事公衆災害防止対策要綱 土木工事編」に基づき、機械の使用にあたり見張人を配置するなどの現場組織体制が執られていなかった。</li> </ul>				
改善策等	<ul style="list-style-type: none"> <li>・施工計画書を是正(除草作業に使用機械・作業方法・作業手順を明記)し、作業員へ安全教育を周知徹底する。</li> <li>・工事区間内について、架空線の再調査を一次下請の職長と実施し、作業員、オペレーター、運転手へ周知徹底する。</li> <li>・安全訓練、朝礼、KY活動のなかで、架空線に対する安全教育の指導徹底を図る。</li> <li>・再調査結果をもとに、架空線付近においては、看板・カラーコン等の事前対策を実施し、バックホウ作業を禁止する。</li> <li>・チェックリストを作成し除草作業実施日すべてにおいて、始業前に安全巡視員が点検・確認を実施する。</li> </ul>

類似工事(他工事)へ活用できる対策等	<ul style="list-style-type: none"> <li>・安全訓練、朝礼、KY活動のなかで、架空線に対する安全教育の指導徹底を図る。</li> <li>・架空線付近においては、看板・カラーコン等の事前対策を実施し、バックホウの進入を禁止する。</li> <li>・チェックリストを作成し架空線直下の作業が生じる日には、始業前に安全巡視員が点検・確認を実施するとともに、架空線直下での集草作業は行わない。</li> </ul>
